Rakennus- ja LVIS- tekninen kuntotutkimus

**Oksavan Koulu
Aholantie 19
85820 Haapajärvi**

29.6.2022

**Widetek insinööritoimisto
Tekijät: Veli-Matti Timlin, Timo Tähtelä,
Markku Vuolteenaho, Joonas Jyrkkä ja Teemu Kallio**

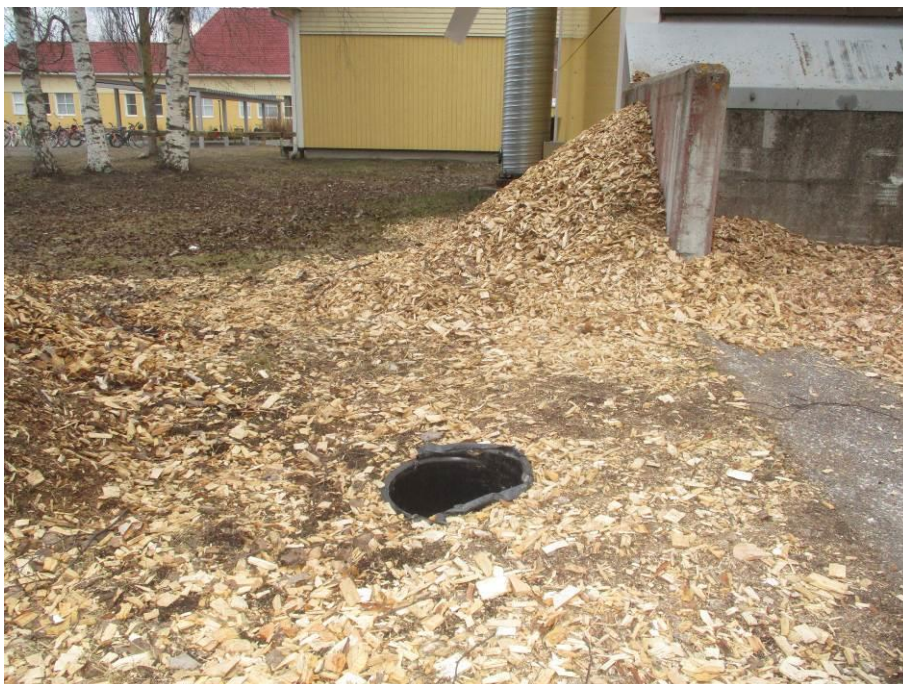
Kuva 9. Salaojan liittymä.

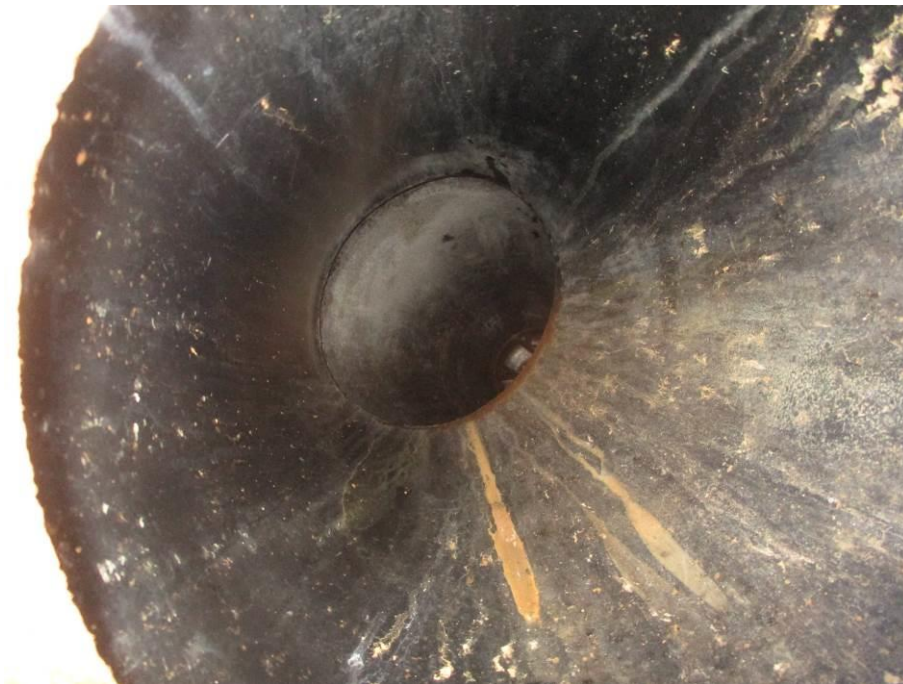
Kuva 15. Vääntynyt tarkistuskaivon säätöputki.

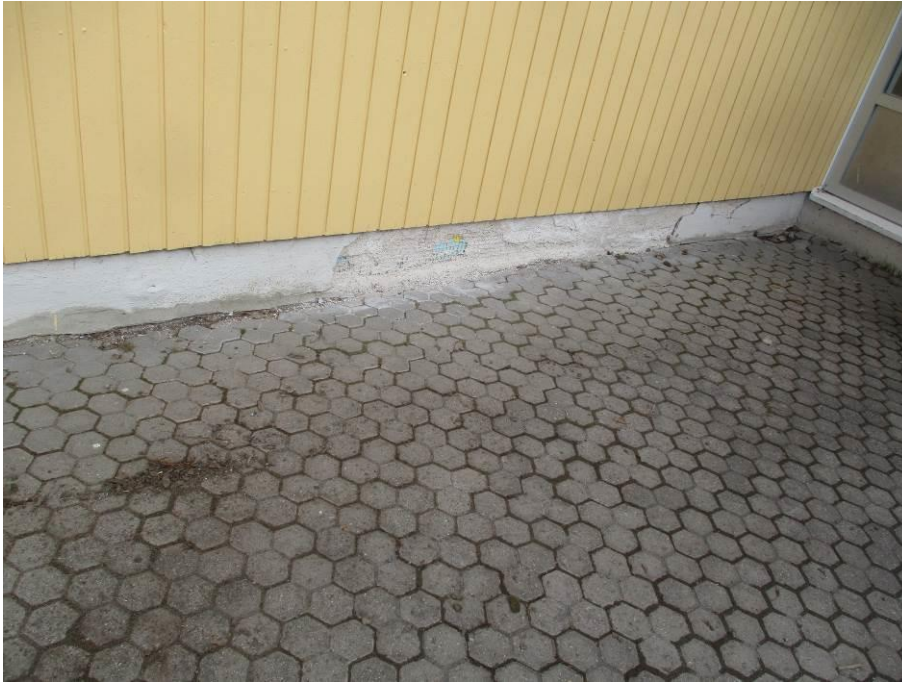
Päärakennuksen sokkelin rappaus on monin paikoin irronnut ja rikkoontunut. Rappauksessa on useita halkeamia ja pinnoite on irronnut paikoin kokonaan, minkä vuoksi sokkelin XPS-eriste on näkyvässä. Lisäeristyksen vuoksi varsinaisen betonisokkelin kuntoa ei voitu tarkastaa, mutta viitteitä painumista ei havaittu. Sokkelin pintavauriot tulee korjata.

Kuva 16. Päärakennuksen sokkelin pinta heikossa kunnossa.

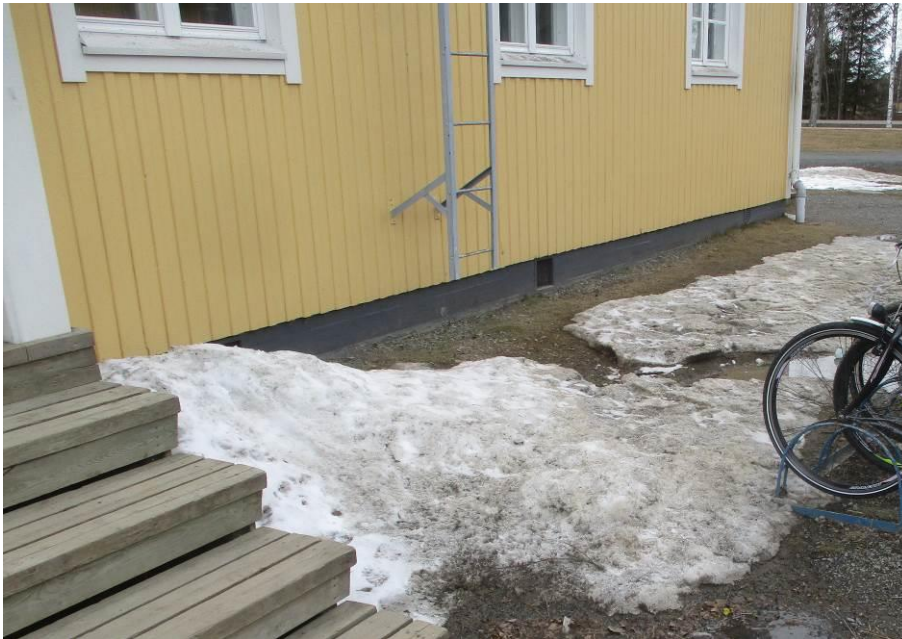
Vanhassa koulurakennuksessa perustus on betonirakenteinen, joka on maalattu. Sokkelin pinnoite on kiinni alustassaan. Halkeamia tai vaurioita ei havaittu.

Asbesti- ja haitta-ainekartoituksen perusteella vanhan rakennuksen sokkelimaalissa on raskasmetalleja, joka tulee huomioida saneeraustöissä.

Kuva 18. Vanhan koulun sokkeli.

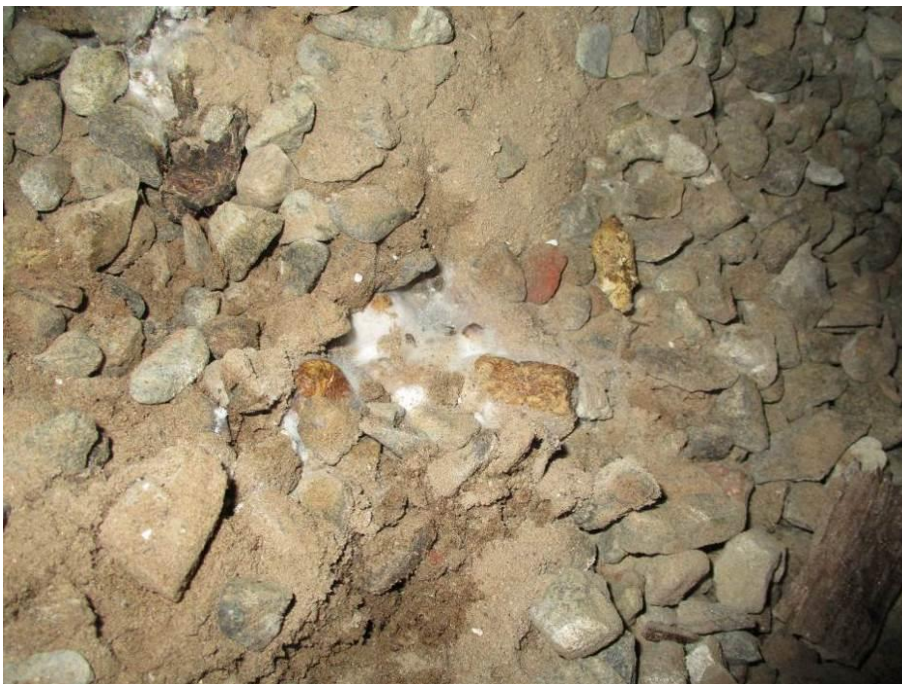
Kuva 24. Organiset materiaalit ovat vaurioituneet.

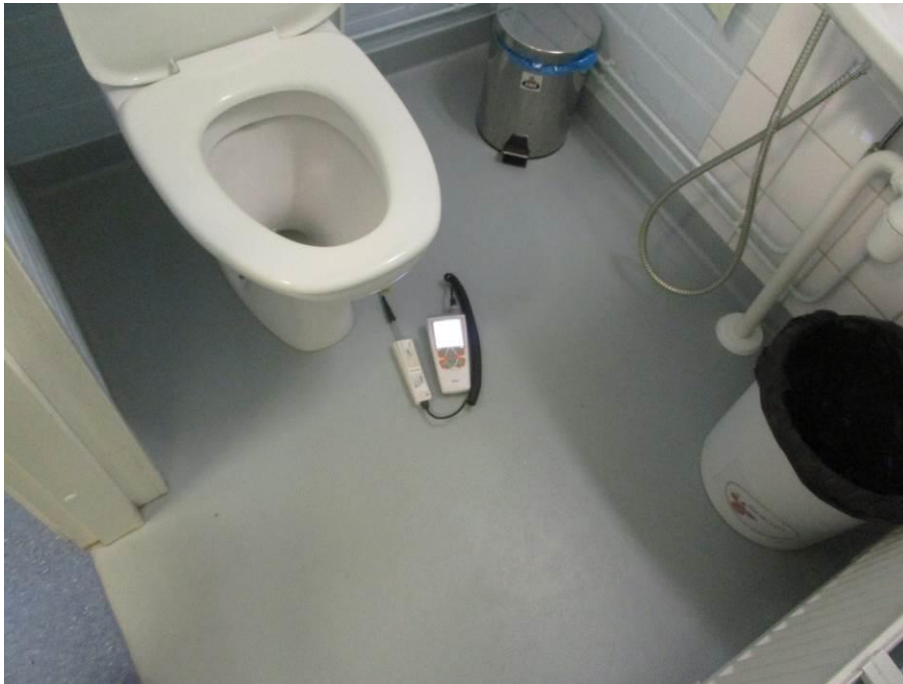
- VM1: 74,2 %RH, +19,2 °C, 12,24 g/m³, 10,31 g/kg
- VM2: 64,1 %RH, +20,9 °C, 11,70 g/m³, 9,90 g/kg

Kuva 30. Viiltomittaus, VM1 pukuhuonetilojen wc-tila

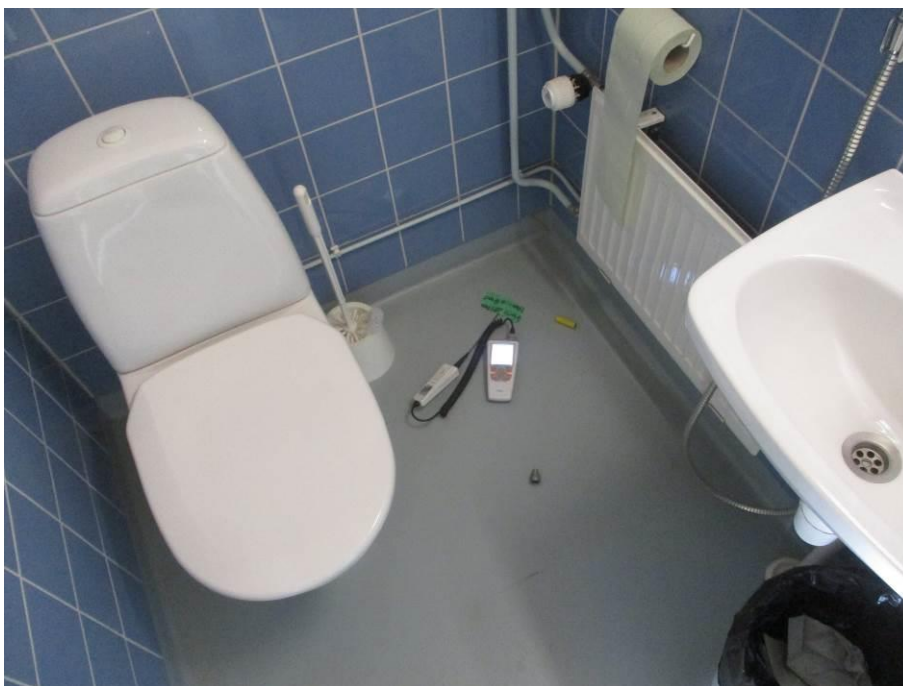
Kuva 31. Viiltomittaus, VM2 poikien keskimäinen wc-tila

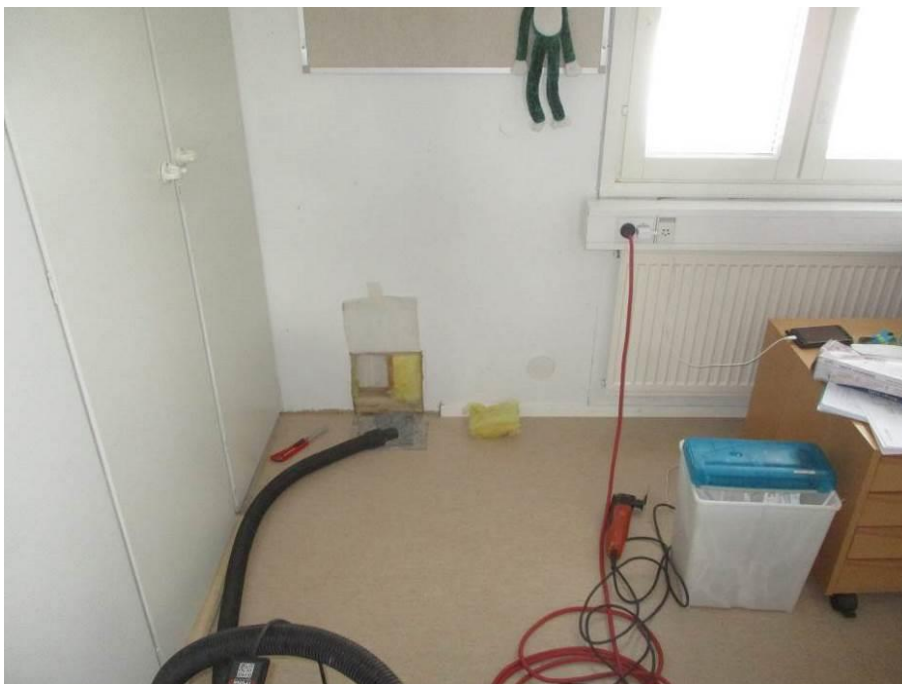
Opettajien huoneen alapohjaan tehtiin rakenneavaus (TA 9) takapihan puoleisen ulkoseinän vierustalle. Välipohjassa on tervapaperi puukuitu-sementtilevyn ja mineraalivillan välissä. Muutoin välipohjarakenteen teknisessä toteutuksessa ei havaittu poikkeavuutta käsityökeskuksen välipohjaan verrattuna. Rakenteessa ei havaittu kosteuden aiheuttamia jälkiä tai muita viitteitä vaurioista. Betoniholvin pinnan kosteus mitattiin pintakosteudenosoittimella, eikä kohonneita kosteusarvoja havaittu.

Välipohjarakenteesta otettiin materiaalinäyte (MN 9) betoniholvin päällä olevasta mineraalivil-lasta. Tuloksien mukaan materiaalissa on epäily mikrobikasvusta materiaalissa (Vähän homeita ja bakteereita, mutta indikaattorimikrobeita.).

Kuva 35. Välipohjan rakenneavaus opettajien huoneessa.

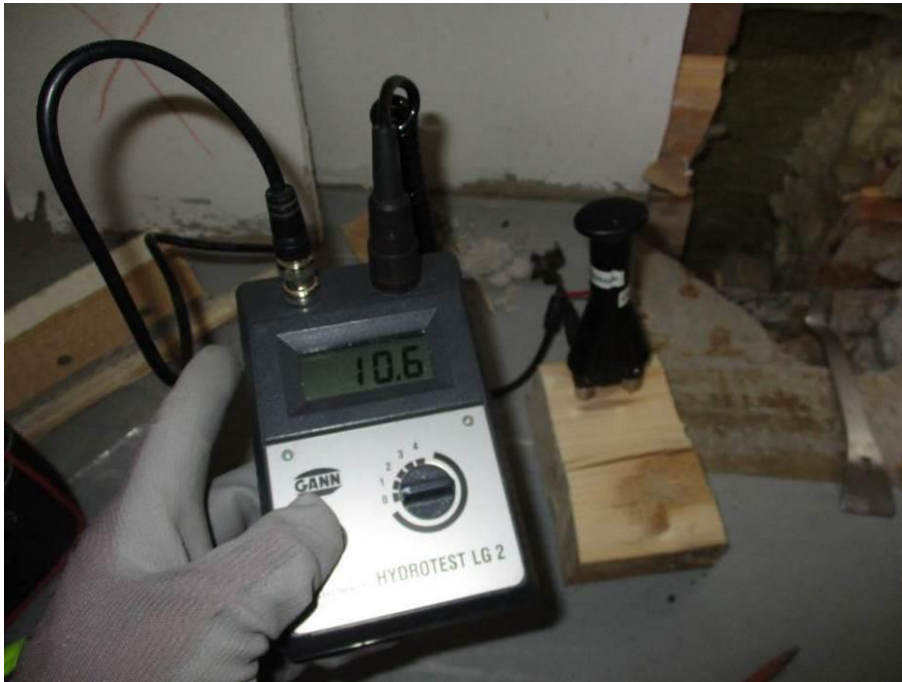
Kuva 48. Alasidepuun kosteus on normaali.

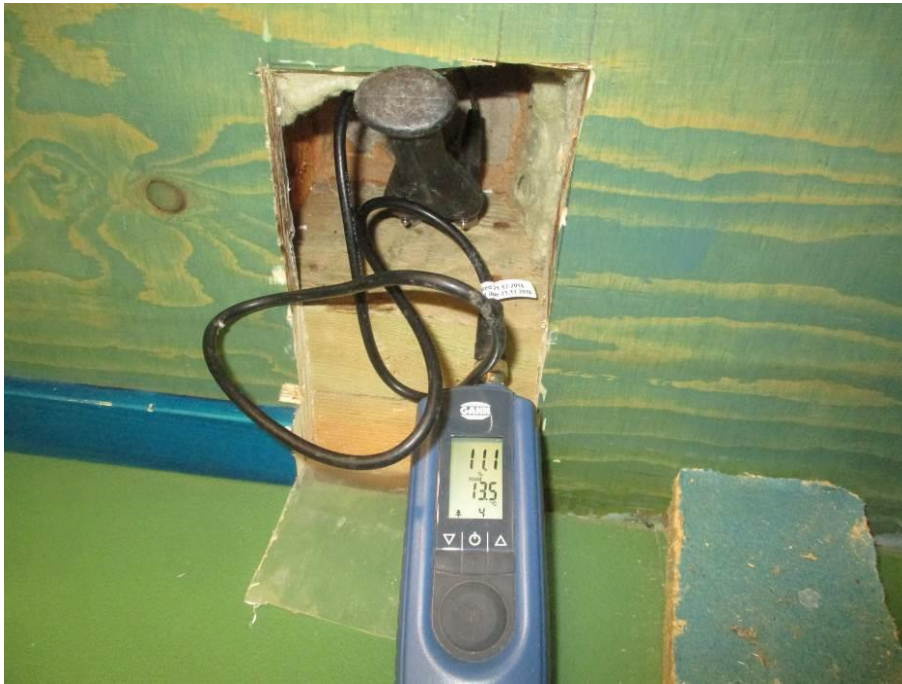
Perustus on valesokkelirakenteinen, missä ulkopuolisen sokkelinosan yläpinta on alasidepuun alapintaan ylempänä. Valesokkelin sisäpinnassa on huokoinen puukuitulevy. Sokkelin sisäpinnan kosteus mitattiin pintakosteudenosoittimella ja sokkelin pinnan havaittiin olevan kostea. Alasidepuun kosteudet tarkastettiin sisä- ja ulkopinnastaan. Alasidepuun ulkopinnassa kosteus oli 11 paino-% ja sisäpinnan kosteus oli 8 paino-%. Puun kosteudet ovat normaalit.

Kuva 62. Alasidepuun kosteus on normaali.

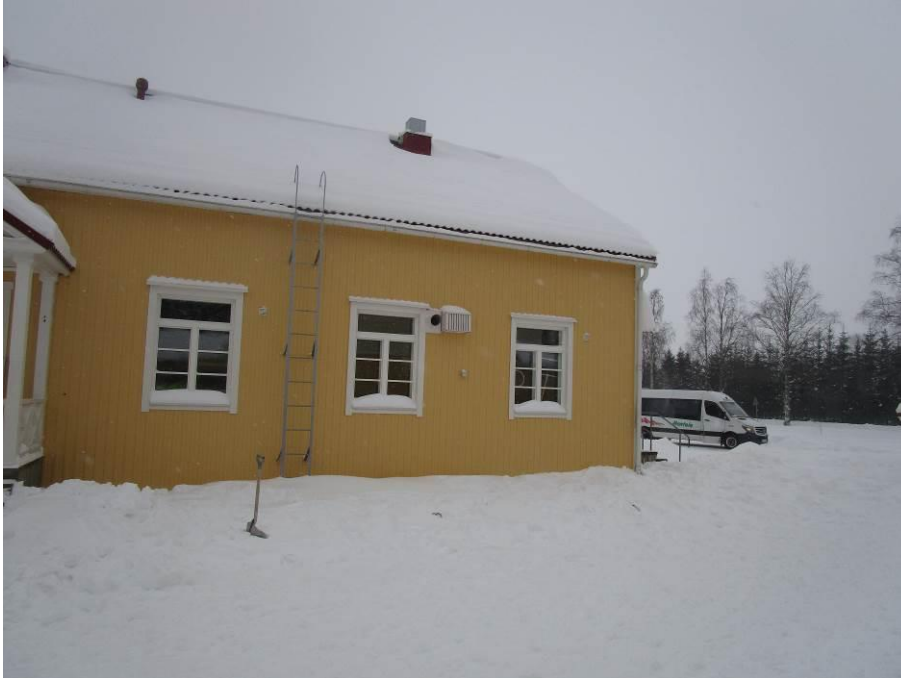
Vanhan koulun julkisivu on lomalaudoitettu. Julkisivun taustan tuulettuvuus on hieman puutteellinen, sillä verhouksen taustalla ei ole ristiin koolausta. Julkisivun maalipinta on kiinni alustassaan. Lahovaurioita tai muita vaurioita julkisivussa ei havaittu.

Asbesti- ja haitta-ainekartoituksen perusteella vanhan koulurakennuksen julkisivumaalissa on raskasmetalleja, jotka tulee huomioida saneeraustöissä.

Kuva 64. Vanhan osan julkisivu.

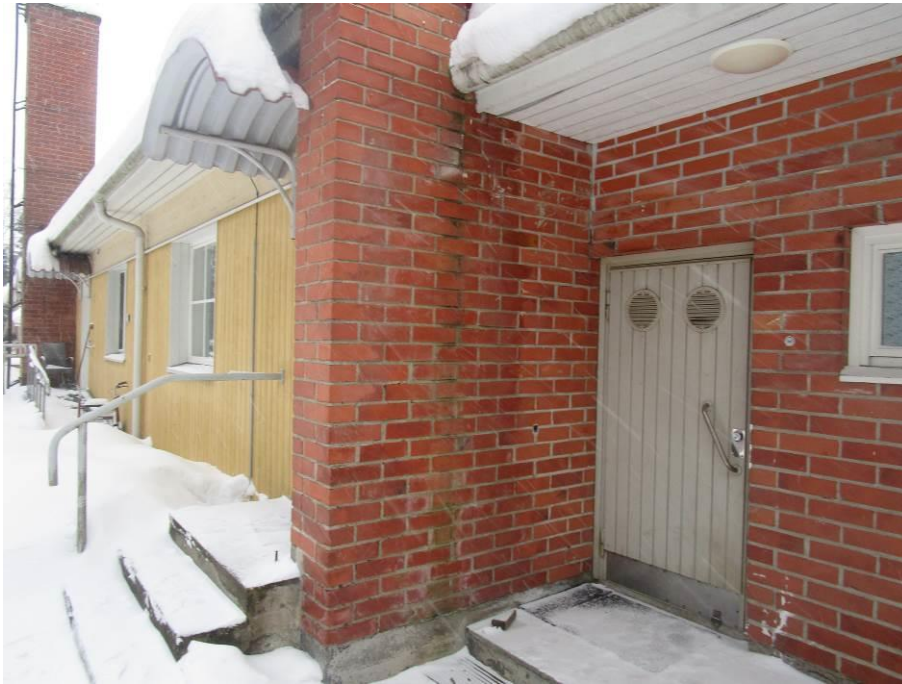
Osa puuvista on uusittu, keittiön takaovi ja kellarin ovi ovat todennäköisesti alkuperäiset. Uusituissa ovissa ei havaittu rakenteellisia vaurioita tai puutteita. Alkuperäiset ovet uusitaan lähivuosien aikana.

Kuva 69. Alkuperäinen puuovi.

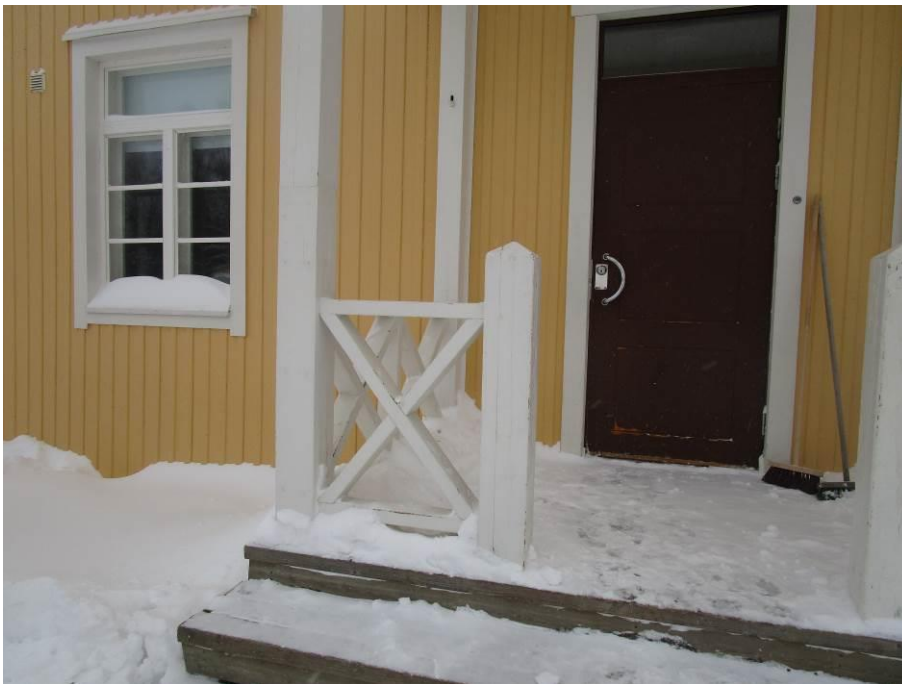
Vanhassa koulurakennuksessa on umpinainen kahvaton puuovi. Ovi on kulunut pinnastaan ja maalipinta on irti alustastaan. Vanhan koulun sivuovi on myös vastaava, mutta kahvallinen puuovi. Oven pinta on vaurioitunut, mikä voi johtua oven heikosta kosteuden kestosta. Vanhan koulun ulko-ovet uusitaan lähivuosien aikana.

Kuva 70. Vanhan koulun ulko-ovi.

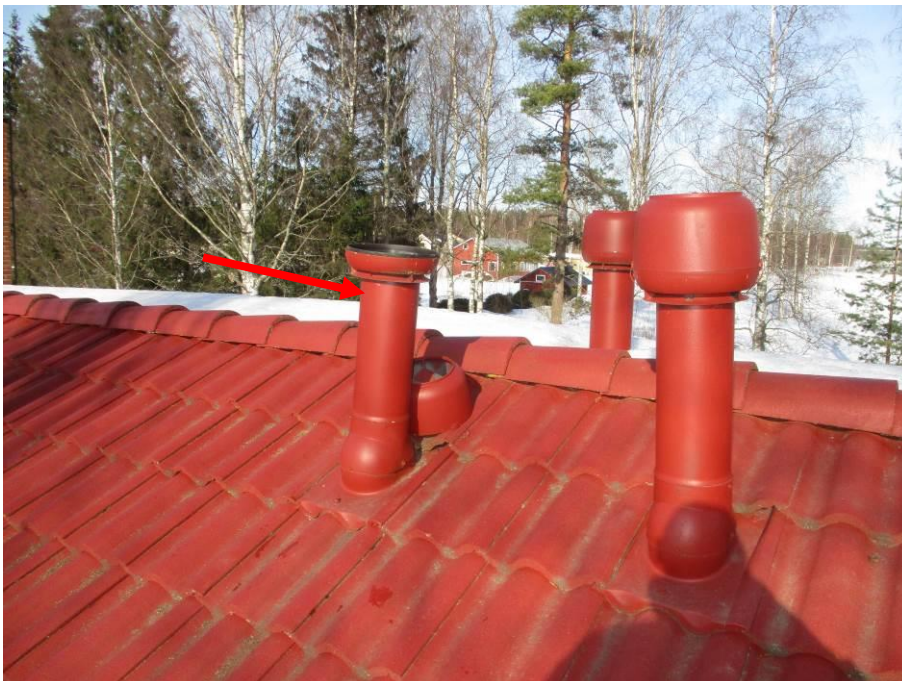
Viemärin tuuletusputkien vesikaton putkina on käytetty ilmanvaihtoputkia, jotka ovat kooltaan isompia, kun viemärin tuuletusputket. Viemärin tuuletusputki on epätiivis, kun vesi pääsee putken sisälle. Vesi valuu kanavan ja tuuletusputken saumasta yläpohjaan. Asunnon osalla vettä on päässyt yläpohjaan, muutoin selvää kosteusvauriota ei havaittu. Viemärin tuuletusputkiin tulee asentaa asianmukaiset putket vesikatolla. Muutoin ilmanvaihtoputkissa, läpivienneissä ja kojeissa ei havaittu puutteita tai vaurioita.

Kuva 71. Viemärin tuuletusputki.

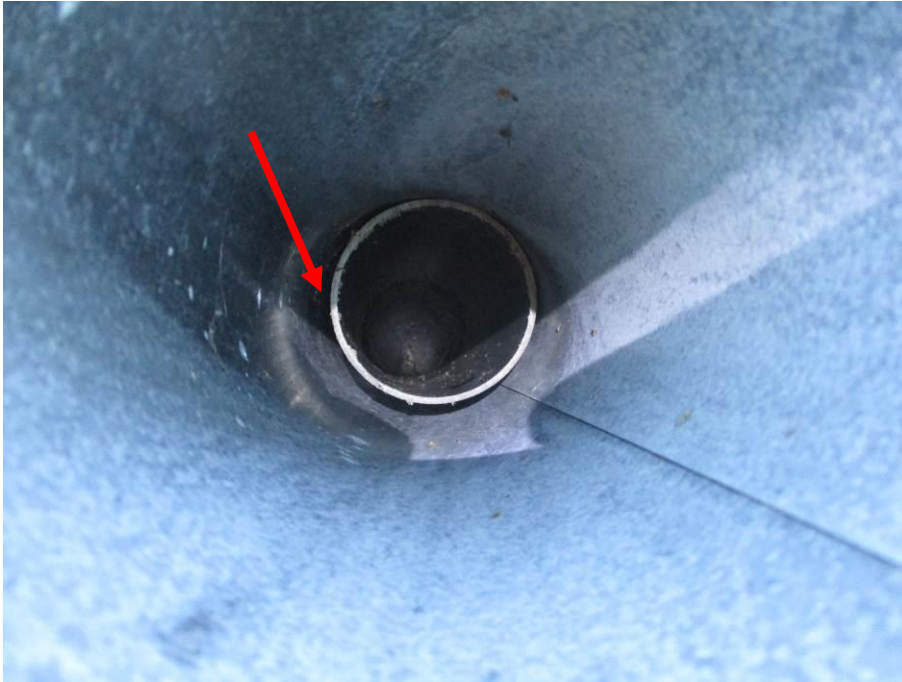
Kuva 72. Viemärin jatkeena on käytetty vesikaton osalla ilmanvaihtoputkea.

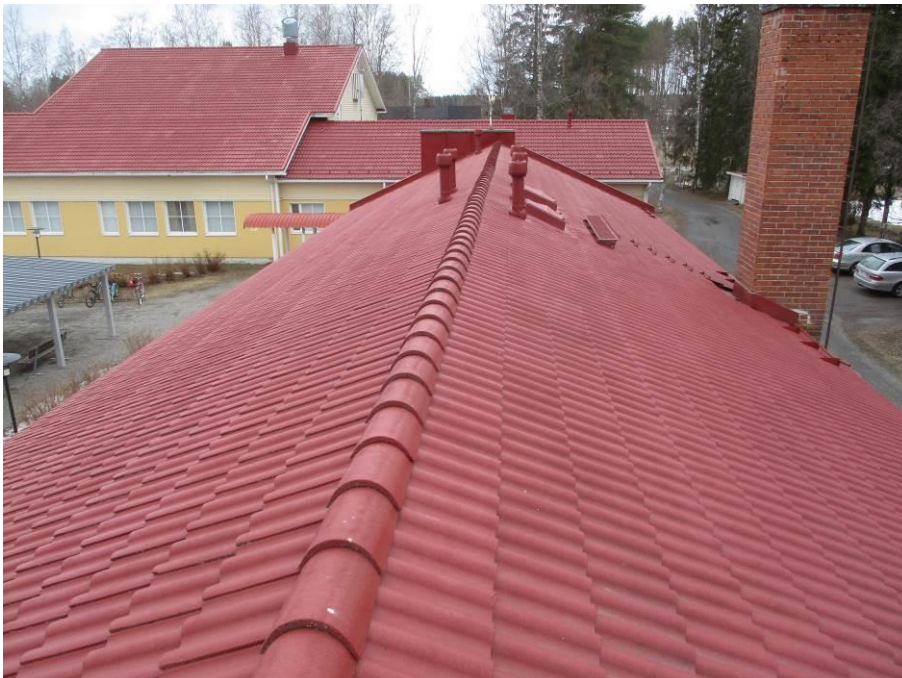
Muutamit kattotiilet ovat rikki, matalamman katon käyntiluukkujen kiinnitysruuvit ovat nousseet koholle ja lumiesteet ovat vääntyneet. Korkean katon otsalauta on vaurioitunut kattotiilen ja reunapellin epätiivisiin liittymän seurauksena. Kyseinen liittymä tulee tiivistää katon erikoiskohtiin tarkoitetulla itseliimautuvalla tiivistysmatolla. Rikkoontuneet kattotiilet uusitaan, vaurioitunut otsalautoitus uusitaan ja muutoin puuosat huoltomaalataan.

Kuva 73. Yleiskuva vesikatosta.

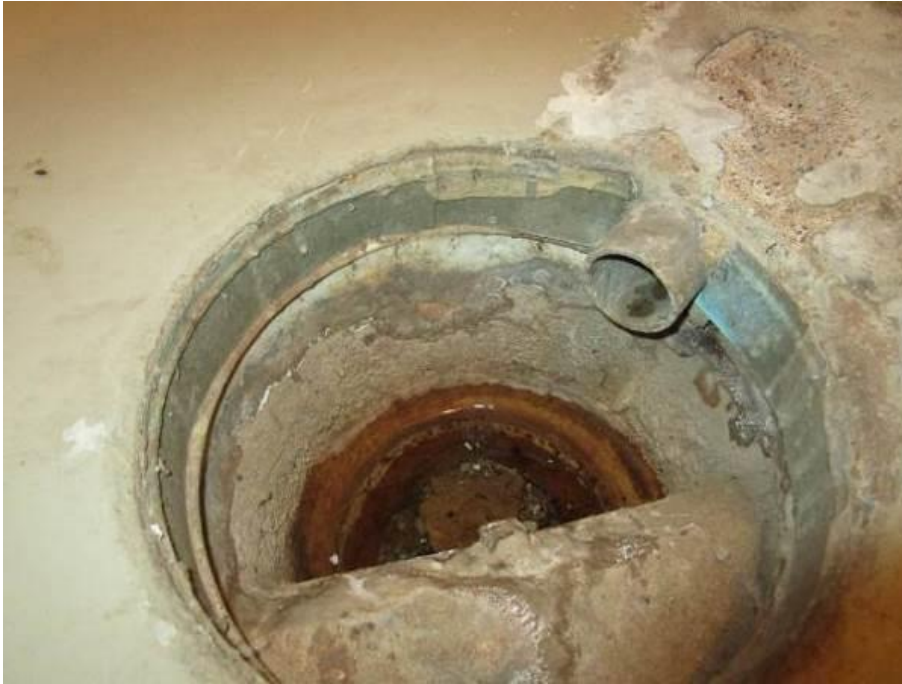
Pyykkituvan lattia, seinät ja katto ovat maalattua betonia. Pinnoitteet ovat paikoin huonossa kunnossa. Pinnoilla havaittiin kosteusvauriojälkiä. Valurautaisen lattiakaivon korokerengas on epätiivis, joten se onkin uusittava. Tilan pinnat huoltomaalataan.

Kuva 89. Pyykkituvan valurautainen lattiakaivo

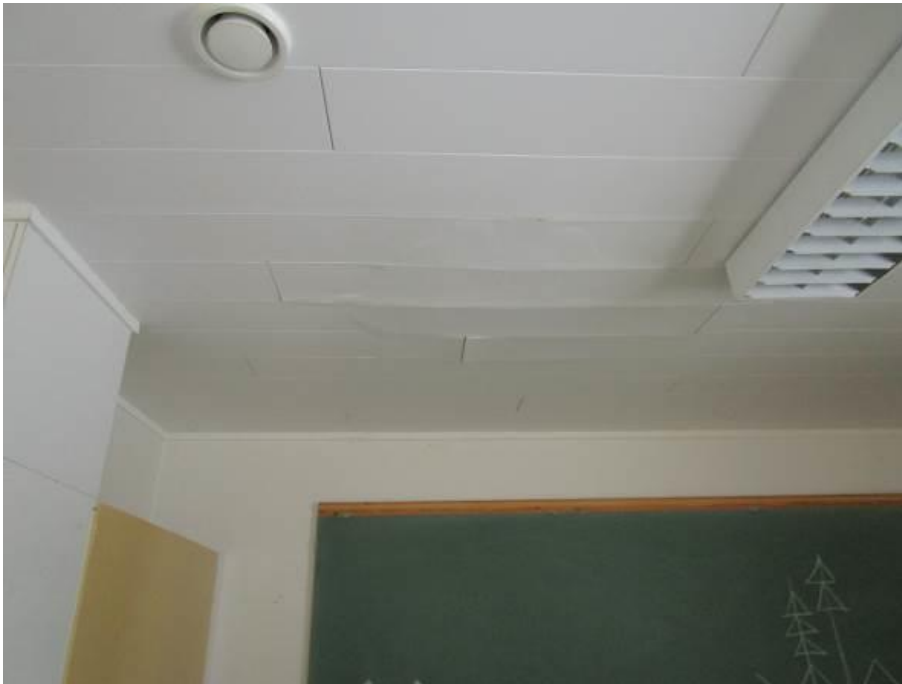
Käsityökeskuksen keittiön katossa havaittiin kosteusvaurio, joka saatujen tietojen mukaan on syntynyt viemärin tuuletusputken vuodon seurauksena. Suositellaan, että keittiön katon levytykset uusitaan kosteusvaurioituneelta osin.

Kuva 95. Keittiö ja katossa oleva kosteusvaurio

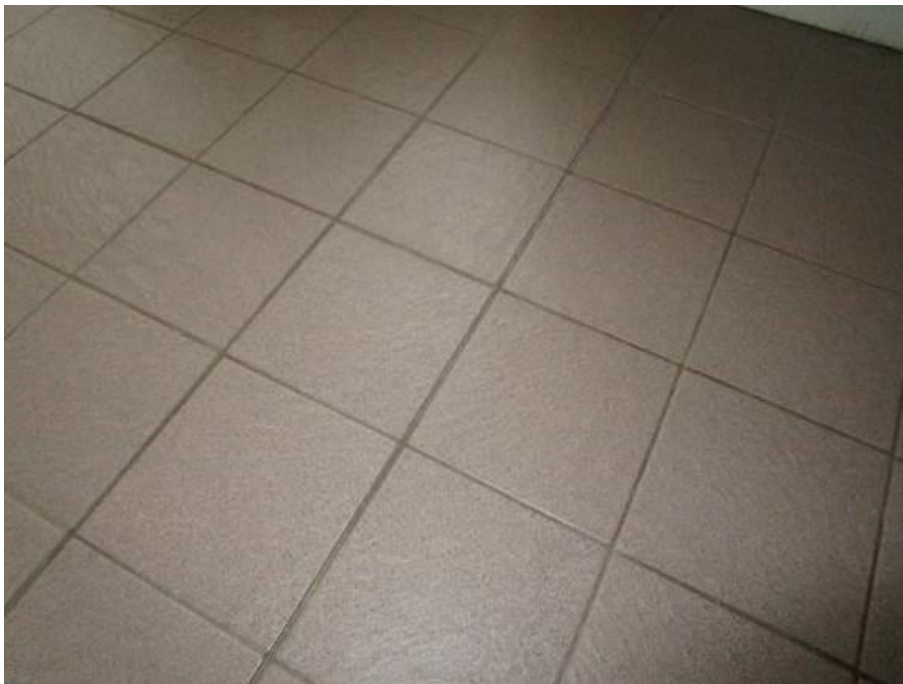
Pääkäyntioiven ja wc-tilojen kohdalla käytävän lattiassa on laatoitus, seinät ja katot ovat kuten muualla käytävällä. Saatujen tietojen mukaan laatoitus on halkeillut ja halkeamia on korjattu aika ajoin. Tässä tarkastuksessa havaittiin laattasaumojen halkeamaa ulkoseinälinjan kohdalla. Halkeamat ovat todennäköisimmin syntyneet rakenteiden luontaisten liikkeiden seurauksena. Suositellaan, että nyt havaitun halkeaman kohdalta laattasauma avataan ja tilalle asennetaan elastinen liikkeen salliva saumaus.

Kuva 99. Laattasaumassa halkeamaa

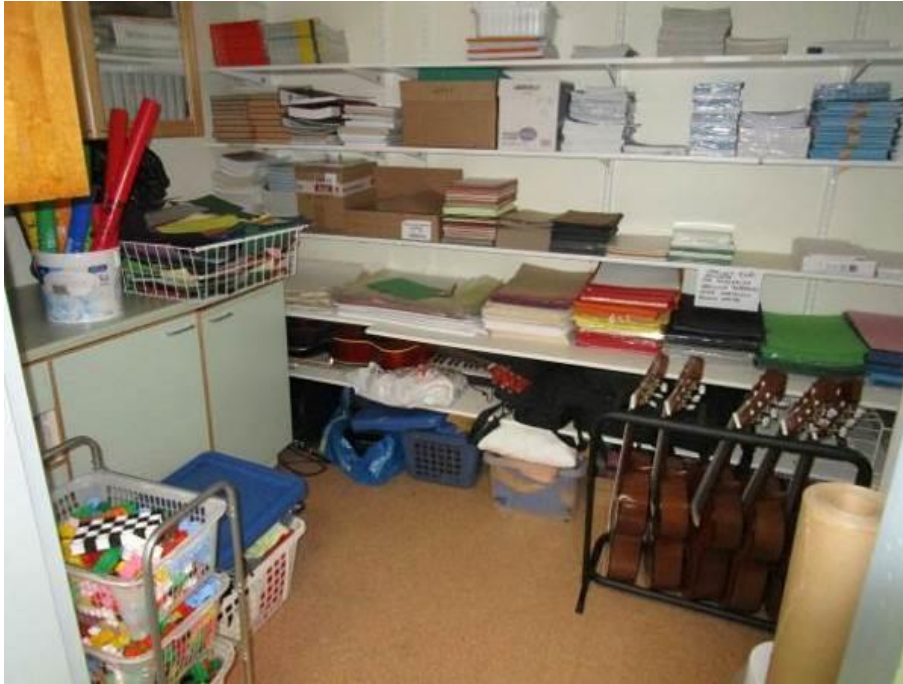
3.-4. luokan varasto on käyttäjien kertoman mukaan kylmä. Varastoon on rakennettu myöhemmin erityisopettajan tila ja tilan patteri on jäänyt väliseinän kohdalle, jolloin patterin termostaatti on toisessa tilassa. Lämmitysjärjestelmään tuleekin tehdä muutos siten, että sekä varastoon, että erityisopettajan tilaan asennetaan omat lämmityspatterit (kts. kohta 7.1.2).

Kuva 122. Varasto

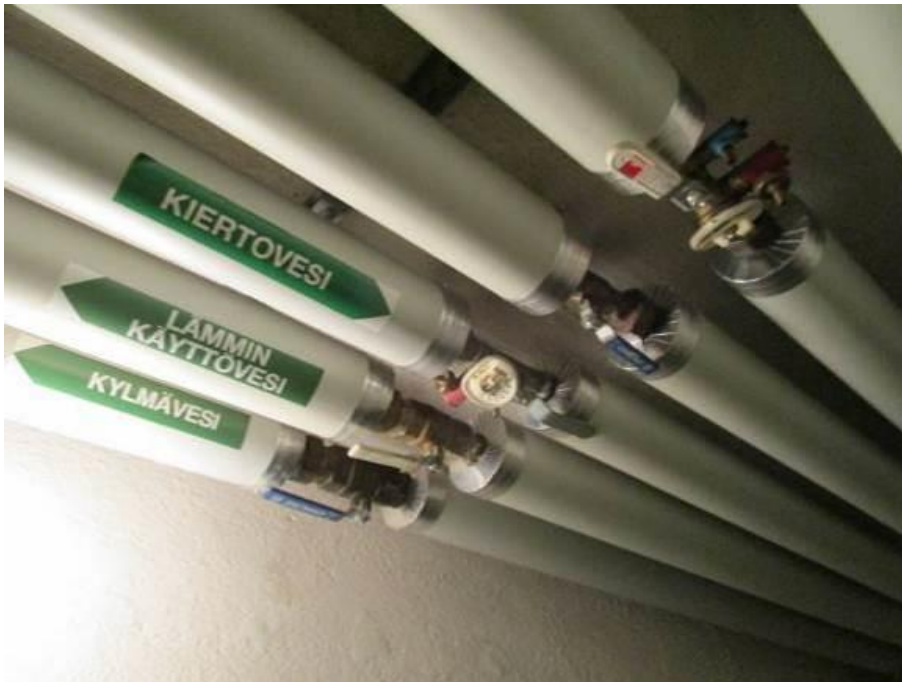
Kuparisten kylmä- ja lämminvesiputkien tekninen käyttöikä normaaleissa olosuhteissa on noin 40-50 vuotta, joten asuntojen osalla olevien käyttövesiputkien uusimiseen tulee varautua lähi-vuosien aikana.

Kuva 146. Käyttövesiputkistoja kellarin käytävällä

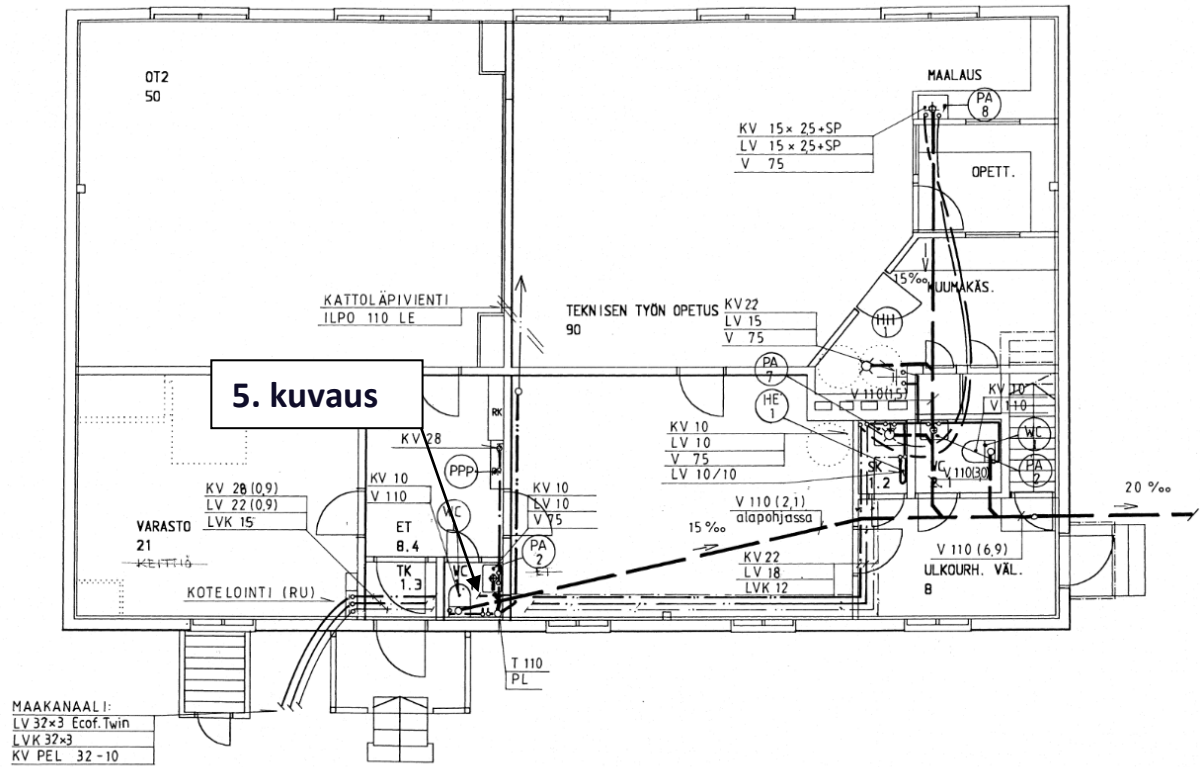
Kuva 152. Viemärikuvaus vanhassa koulurakennuksessa

Vanhassa koulurakennuksessa viemärissä havaittu irtonainen tiiviste suositellaan poistettavaksi ja tiivistys varmistetaan paikkasukituksella.
