Rakennus- ja LVIS- tekninen kuntotutkimus

**Parkkilan Koulu
Aholantie 969
85710 Haapajärvi**

29.6.2022

**Widetek insinööritoimisto
Tekijät: Veli-Matti Timlin, Timo Tähtelä,
Markku Vuolteenaho, Joonas Jyrkkä ja Teemu Kallio**

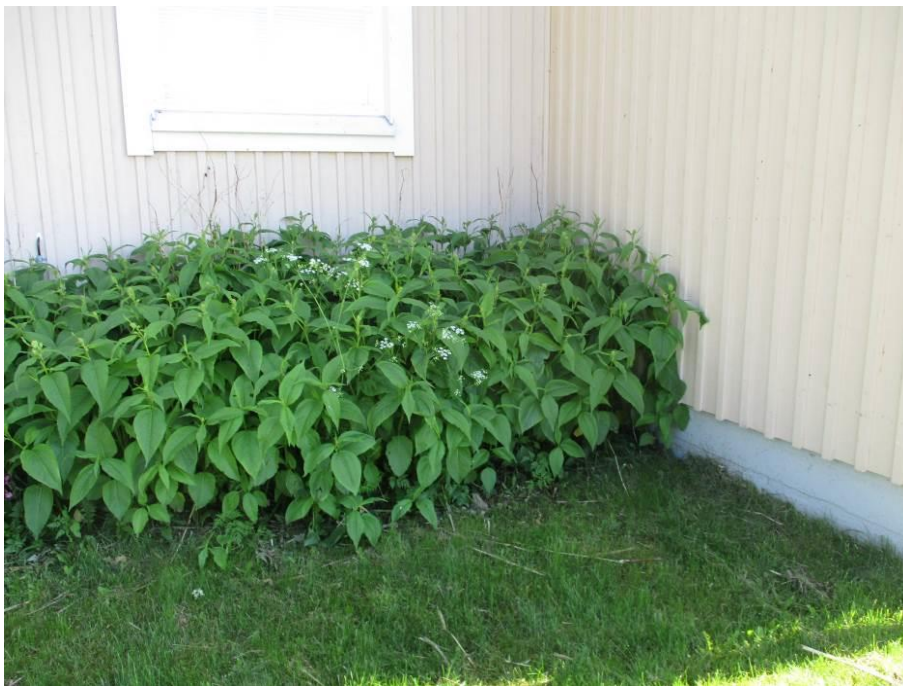
Takapihan puolella pensaikko kasvaa rakennuksen vierustalla, mikä altistaa julkisivun sekä perustukset kosteusrasitukselle. Etupihan puolella istutukset ja pensaikko ei ole rakennukselle haitallinen. Takapihan pensaikko tulee poistaa.

Kuva 3. Takapihan puolella pensaikko kasvaa rakennuksessa kiinni.

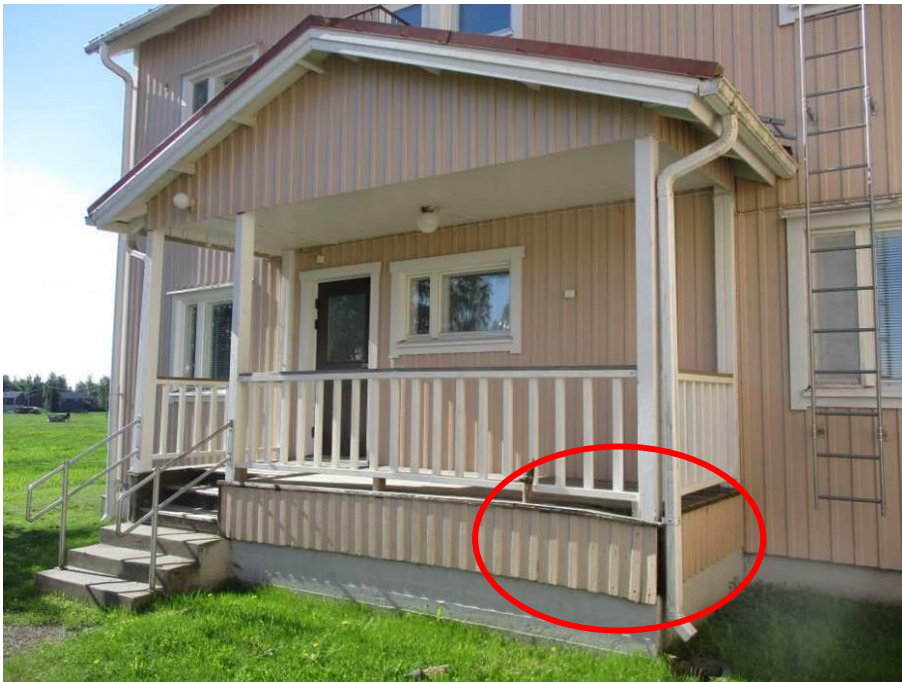
Esikoulu-siiven sisäänkäynnin kantavat rakenteet ovat puurakenteiset. Portaikko on betonirakenteinen, missä kuistin lattia on puurakenteinen. Katon kantavat rakenteet ovat tuettu puupilareiden varaan. Kuistin lattia on notkahtanut. Pilarin juuri on lahovaurioitunut ja lattian kantavat rakenteet ovat lahonneet. Pilarin juuret ovat vaurioituneet kuistin etureunassa. Kuistin lattia ja kantavat pilarit tulee uusia kokonaan.

Kuva 7. Eskarin kuistin lattia on notkahtanut.

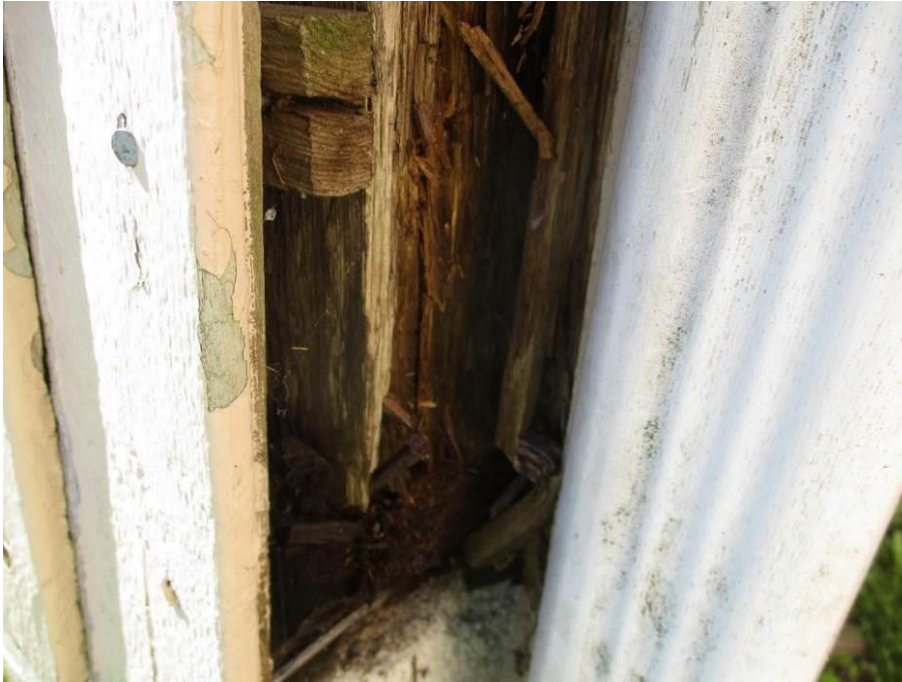
Kuva 8. Pilarin juuri on lahonnut.

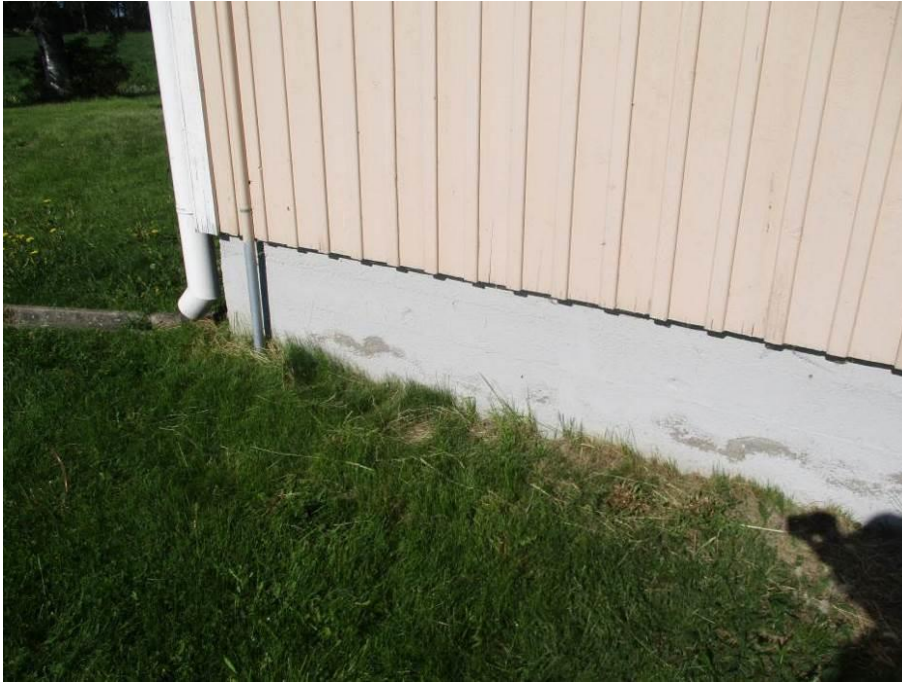
Alkuperäisellä osalla sokkelin maalipinta on hieman irronnut alustastaan, mutta kosteuden nousuun viittaavaa kalkkihärmettä ei havaittu. Takapihan puolella sokkelin pinta on hieman murtunut, mikä on seurausta heikosta betonin laadusta eli ns. säästöbetonista, missä runkoaineena on käytetty isoja kiviä. Painumaan viittaavia vaurioita sokkelissa ei havaittu. Sokkelin huoltomaalaus ja rapautuman korjaus on ajankohtainen.

Kuva 19. Sokkelin maalipinta hilseilee.

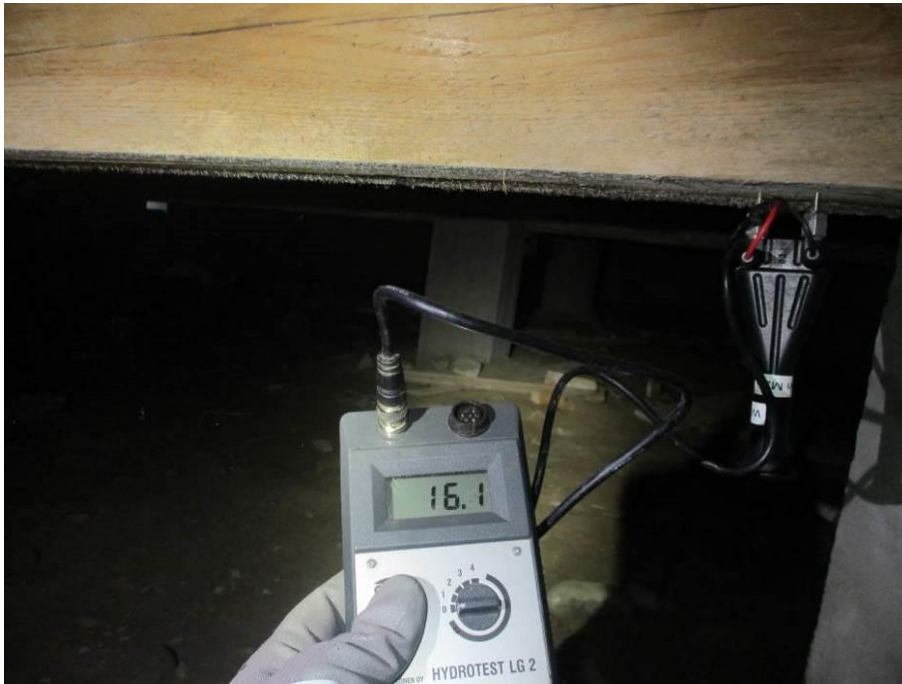
Alapohjan kantavien puupalkkien ja täytepohjan aluslautojen kunto tarkastettiin puukolla. Puurakenteissa ei havaittu lahovaurioita eikä palkeissa havaittu kantavuuden heikkenemiseen viittaavaa taipumaa. Puupalkkien kosteudet tarkastettiin puunkosteudenmittarilla pistokoelunotisesti. Palkkien alapintojen kosteudet olivat keskimäärin 15-16 paino-%, mikä on vuoden ai-

kaan nähden normaali kosteus. Puun 15-16 paino-% kosteus ilman suhteellisena kosteutena vastaa n. RH 70-75 %. Kantavat palkit ovat asennettu betonianturoiden varaan ja palkin ja anturan välissä on käytetty bitumikermiä kapillaarikatkona.

Kuva 25. Puun kosteus on vuodenaikaan nähden normaali.

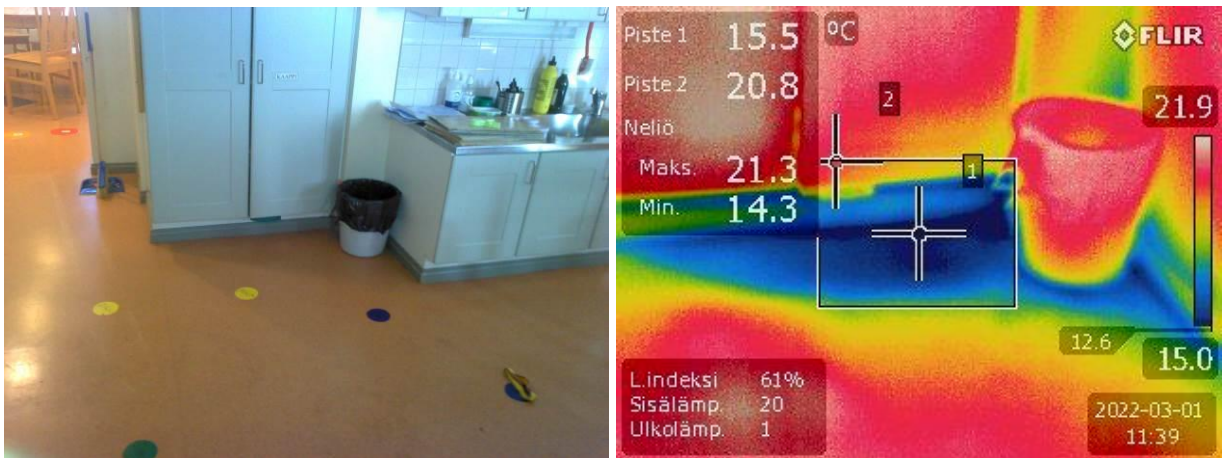
Kuva 36. Esikoulun keittiössä vuotoilmaa.

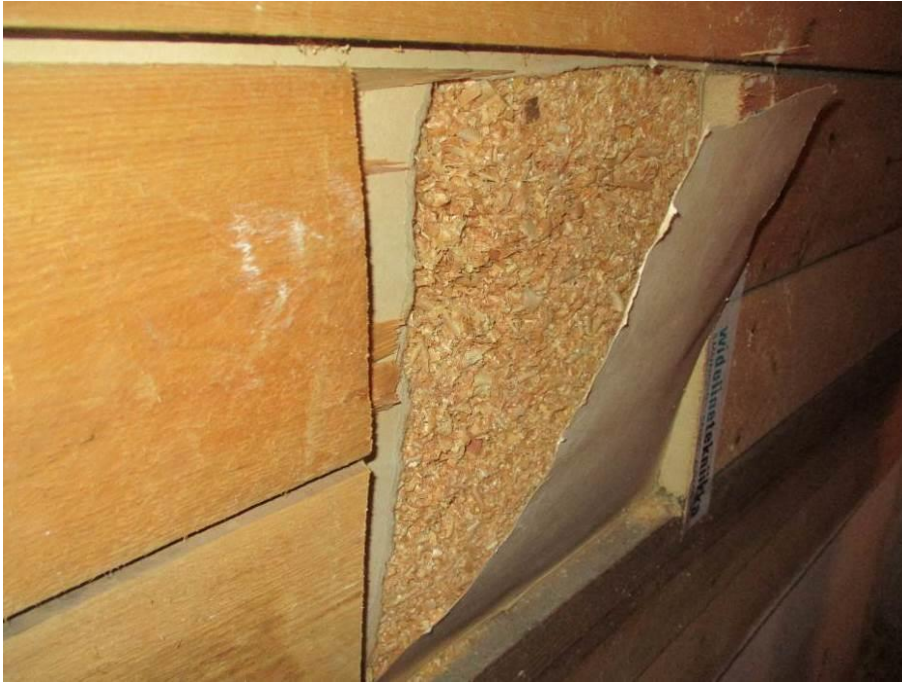
Esikoulun kellarin väliseinä avattiin kellarin kautta (TA 16). Kellarin aulan puoleisessa väliseinässä on purueristys. Purueristeestä otettiin materiaalinäyte (MN 16). Materiaalissa on selvä mikrobikasvu (Paljon homeita, indikaattorimikrobeita, vähän bakteereita.).

Kuva 51. Kellarin väliseinässä on purueristys.

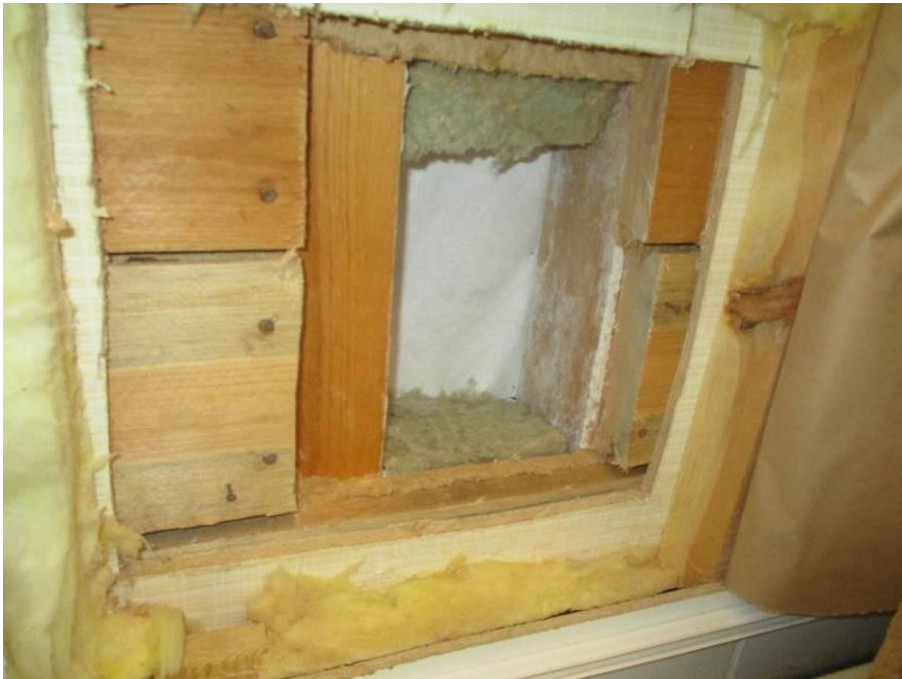
Ulkoseinärakenne avattiin ja kunto tarkastettiin materiaalinäyttein opettajien huoneesta (TA 5), käytävästä (TA 6) ja puutyöluokasta (TA 7). Ulkoseinärakenteessa on 100 mm sisäpuolinen lisäeristys, kun runko on 125 mm. Sisäverhouslevyn taustalla on muovipintainen paperi. Tuulensuojana on tuulensuojapaperi. Rakenneavauksien kautta ei havaittu kosteuden aiheuttamia jälkiä tai muita selviä vaurioita.

Opettajien huoneen ulkoseinästä otettiin materiaalinäyte (MN 5) ulkoseinän lämmöneristees-tä. Tuloksien mukaan materiaalissa on epäily mikrobikasvusta (Vähän homeita, mutta indikaattorimikrobeita, bakteerit alle määrittämissä rajoissa.). Käytävän ulkoseinästä otettiin materiaalinäyte (MN 6) ulomman rungon mineraalivillasta, eikä analyysivastauksen mukaan materiaalissa ole mikrobikasvua (Vähän homeita, bakteerit alle määrittämissä rajoissa.). Puutyöluokan ulkoseinästä otettiin materiaalinäyte (MN 7) käytävän tavoin ulomman rungon mineraalivillasta, jossa ei analyysivastauksen perusteella ole mikrobikasvua (Vähän homeita ja bakteereita.).

Kuva 55. Opettajien huoneen rakenneavaus.

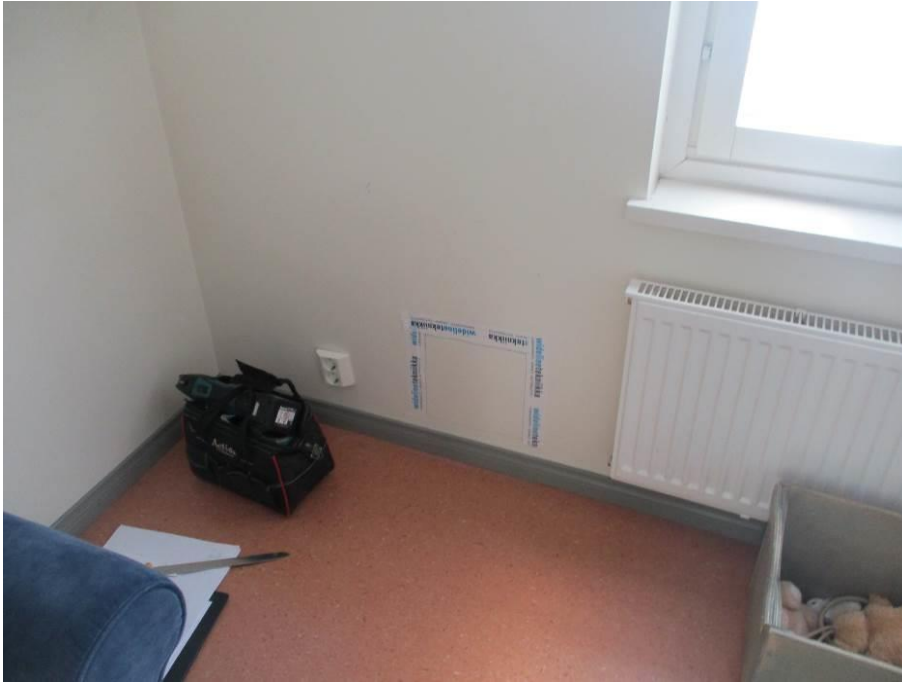
Esikoulun takapihan puoleinen ulkoseinärakenne tarkastettiin rakenneavauksin (TA 8) Esikoulun ulkoseinärakenne on lisäeristetty sisäpuolelta 100 mm koolauksella ja mineraalivillalla. Sisäverhouslevyn taustalla on höyrynsulkumuovi. Alkuperäinen lämmöneristys on purua, jossa on seassa myös ureaformaldehydi-eristettä. Ulkoseinärakenteesta ei havaittu kosteuden aiheuttamia jälkiä tai muita viitteitä vaurioista. Alkuperäisestä purueristeestä otettiin materiaalinäyte (MN 8), jossa analyysivastauksen perusteella ei ole mikrobikasvua (Vähän homeita, bakteerit alle määrittämissä rajoissa).

Kuva 60. Esikoulun ulkoseinän rakenneavaus.

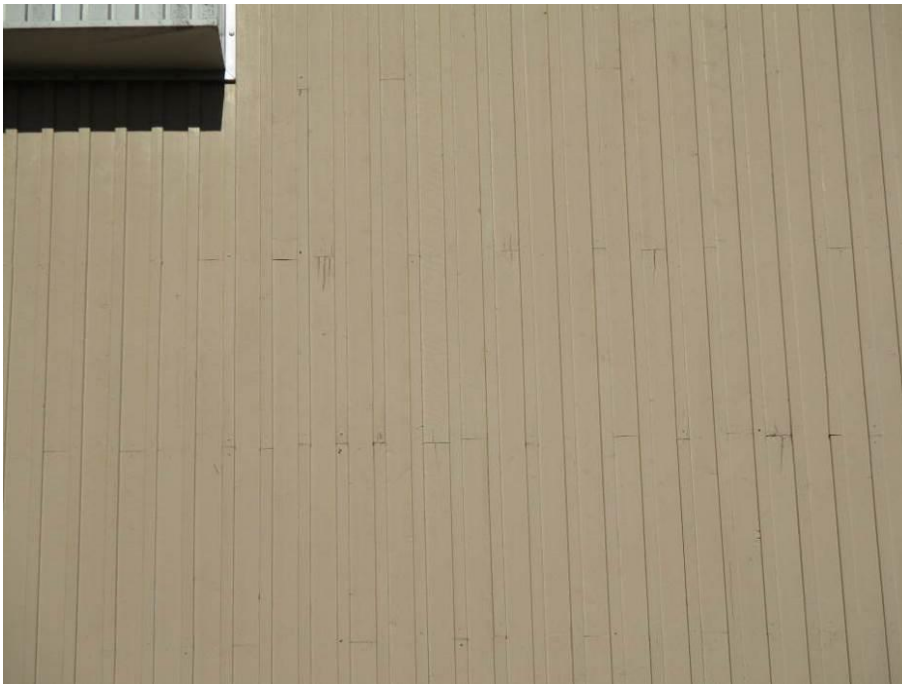
Eskarisiiven päätyseinässä ja liikuntasalin julkisivussa osa julkisivulaudoituksen saumakohdat ovat lahovaurioituneet ja kiinnitysnauloja on perääntynyt. Yleiskunnonaltaan julkisivu on kuitenkin hyvässä kunnossa. Lahovaurio on seurausta paneelin päädyn puhtaasta puupinnasta. Lahovaurioituneet laudat tulee uusia ja perääntyneet naulat kiinnittää takaisin paikoilleen. Maali on kiinni alustassaan.

Kuva 67. Lahovaurioituneita lautoja.

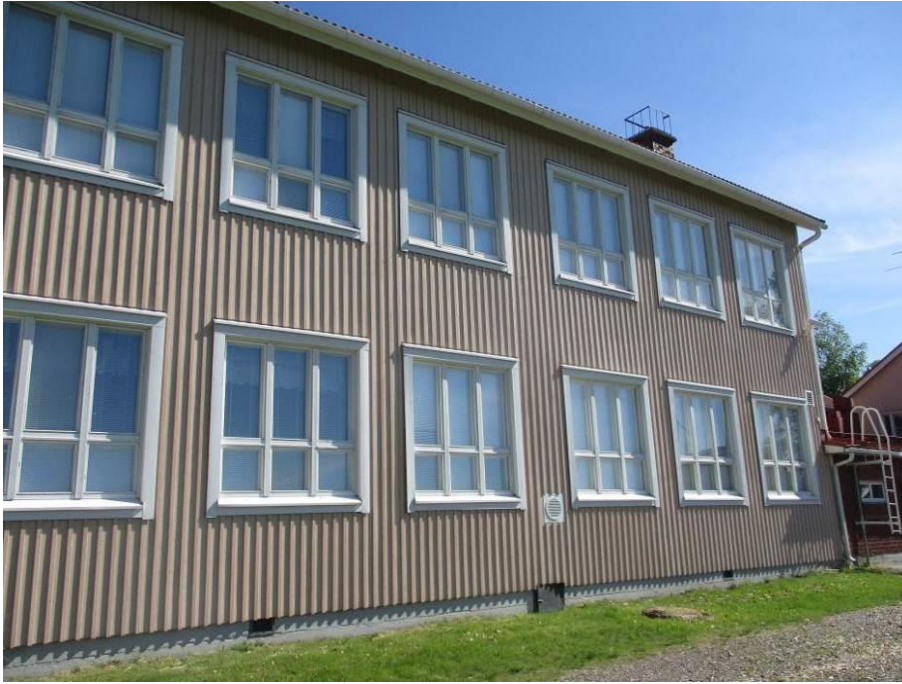
Alkuperäisessä osassa takapihan puoleiset MSK- ikkunat ovat ulkopinnastaan haristuneet ja lasituslistat ovat paikoin vaurioituneet. Etupihan puolella ulkopuitteet ovat sammaloituneet, mutta vaurioita ei havaittu. Ikkunoissa ei havaittu rikkoontumia. Vesipellit ovat asennettu asianmukaisesti. Takapihan puolella puitteiden huoltomaalaus ja rikkoontuneiden lasituslistojen uusiminen on ajankohtainen. Etupihan puolella puitteiden puhdistus ja huoltomaalaus on ajankohtainen.

Kuva 69. Alkuperäisen osan ikkunat.

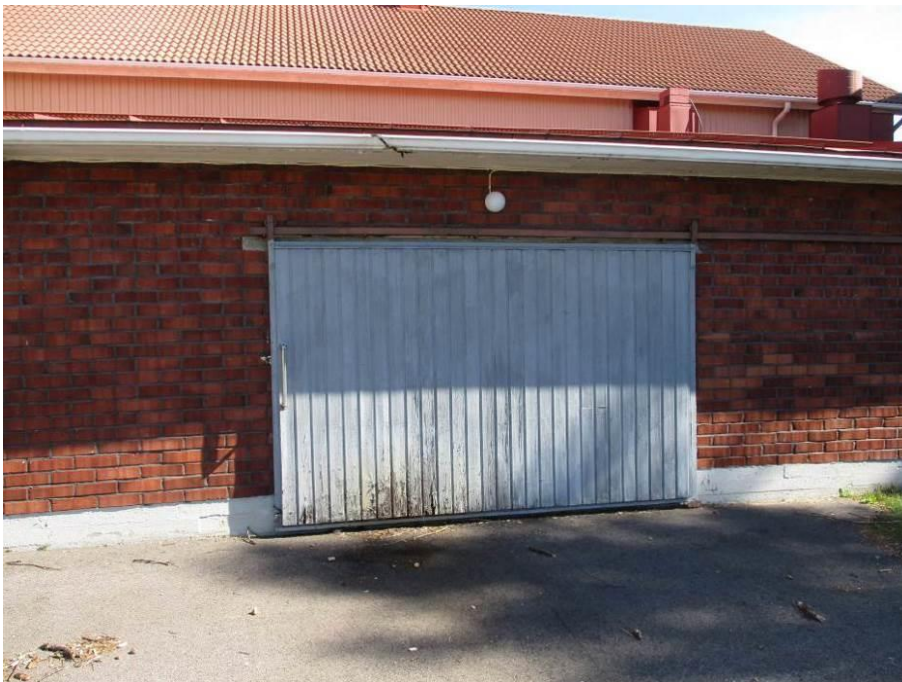
Takapihan liukuovi on paneelipintainen puuovi. Oven puupinnat ovat alaosastaan lahovaurioituneet ja puun pinta on huonossa kunnossa. Liukuoven maalipinta on hilseillyt. Oven uusiminen on ajankohtainen.

Kuva 76. Liukuovi.

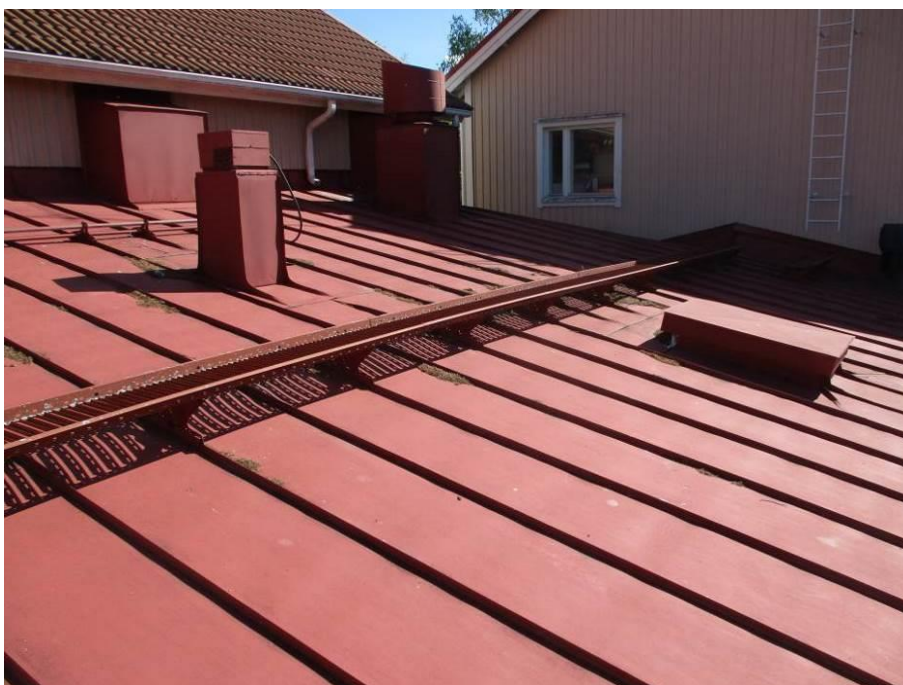
Kuva 77. Konesaumattu katto.

Konesaumattun katon pesu ja huoltomaalaus on ajankohtainen. Läpivientien ja ylösnoston epätiivit saumaukset tulee korjata.

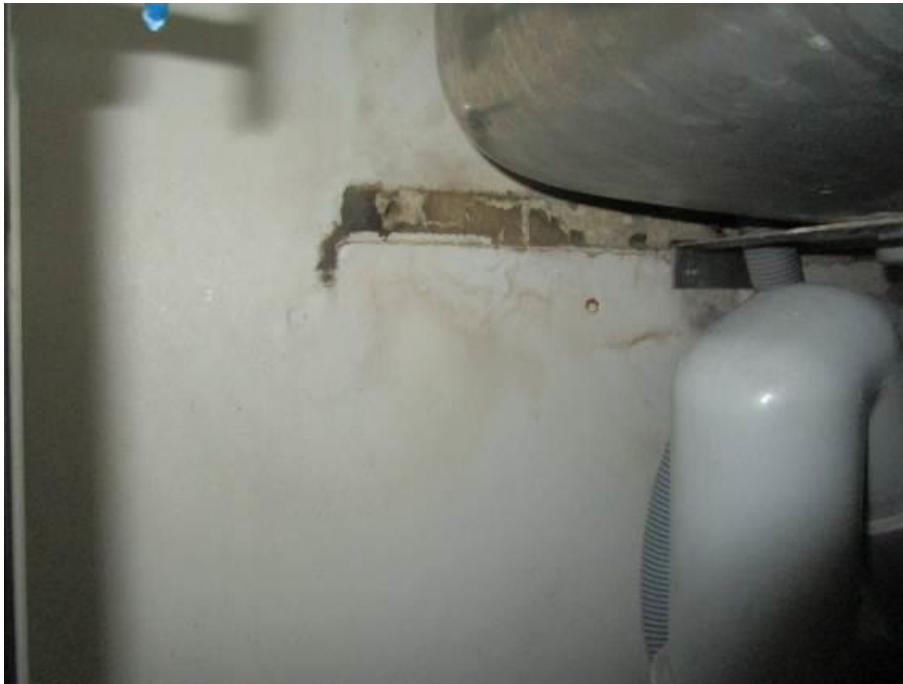
Siivouskomeron 125 lattiassa on muovimatto, seinät ja katto ovat maalattua levyä. Lavuaarin taustalla olevassa levyseinässä havaittiin pesuvesistä johtuvia kosteusvaurioita ja kohollaan olevaa kosteutta. Lattiassa havaittiin kohollaan olevaa kosteutta. Tilan pintasaneeraukseen tulee varautua lähivuosien aikana.

Kuva 92. Seinässä kosteusvaurio

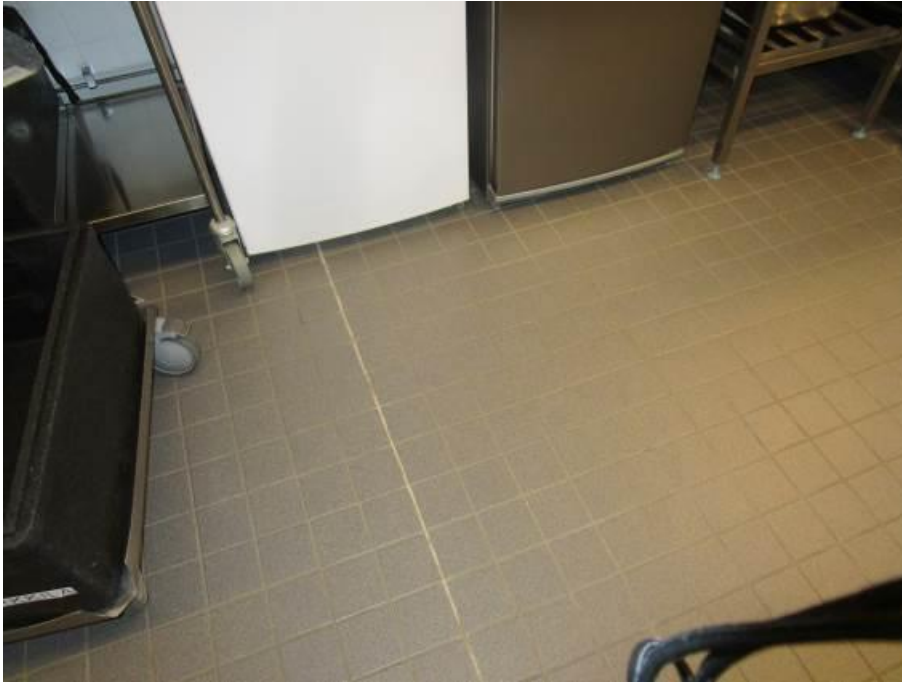
Kuva 96. Silikonisaumoissa rakoja

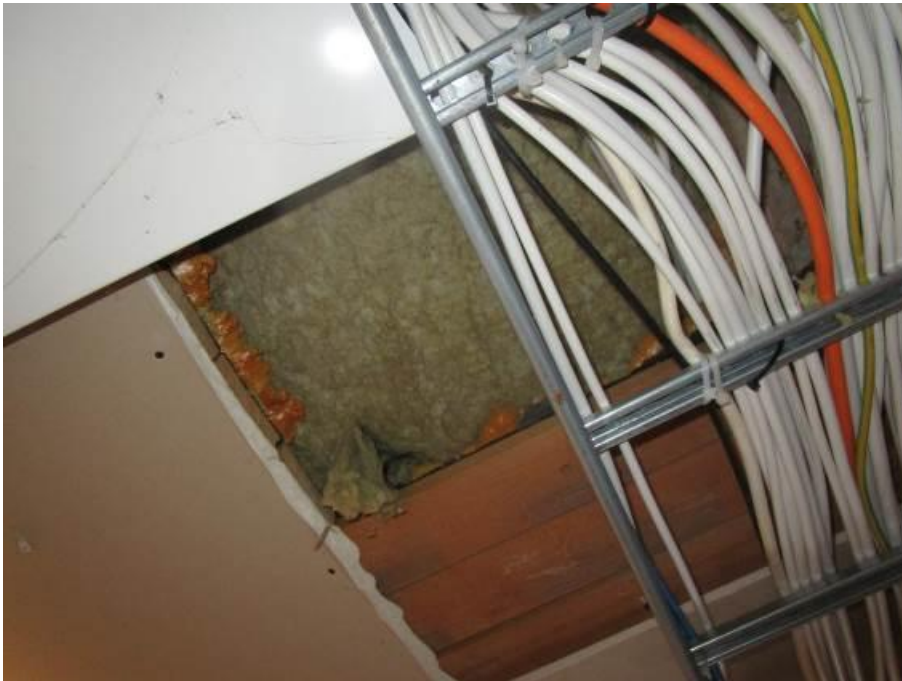
Kuva 120. Katto osittain levytetty

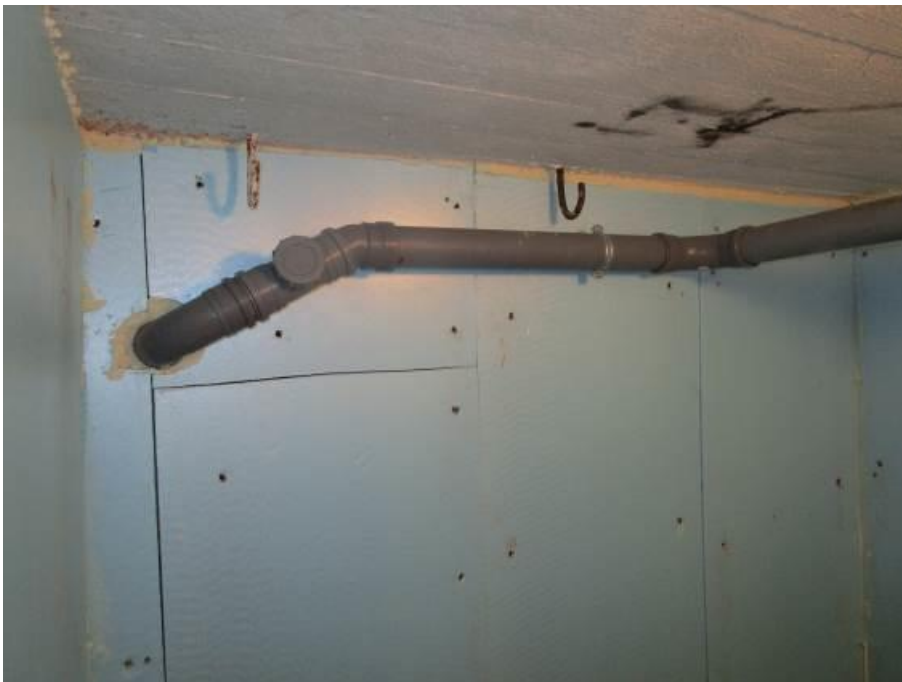
- 4. kuvaus opettajanhuoneen kellarissa olevan puhdistusluukun kautta alavirtaan noin 15 m aina laajennusosan käytävälle olevalle tarkastusluukulle asti. Tarkastusluukun kohdalla putken puhdistushaaran liitoksessa kuvauksessa havaittiin hieman irronnut ja puutteellinen tiiviste. Muuten muoviviemäreiden osalla ei havaittu puutteita.

Kuva 148. Opettajanhuoneen kellarissa oleva viemäriputki ja tarkastusluukku (kuvaus 4.).

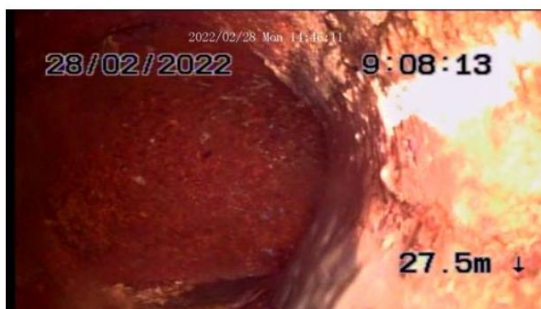
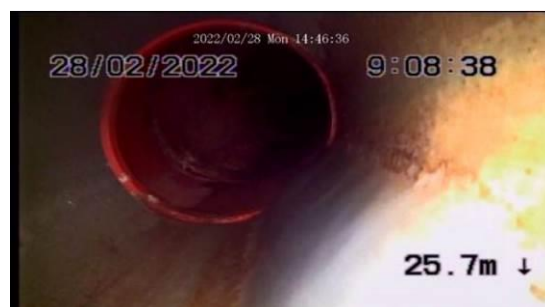
Kuva 151. Kuvaus 1: Valurautaisen viemärin kulmaosa: Valurautaisen ja muovisen viemärin liitos
