Rakennus- ja LVIS- tekninen kuntotutkimus

Tiiton Koulu
Tiitonrannantie 201
85800 Haapajärvi

29.6.2022

Widetek insinööritoimisto
Tekijät: Veli-Matti Timlin, Timo Tähtelä,
Markku Vuolteenaho, Joonas Jyrkkä ja Teemu Kallio

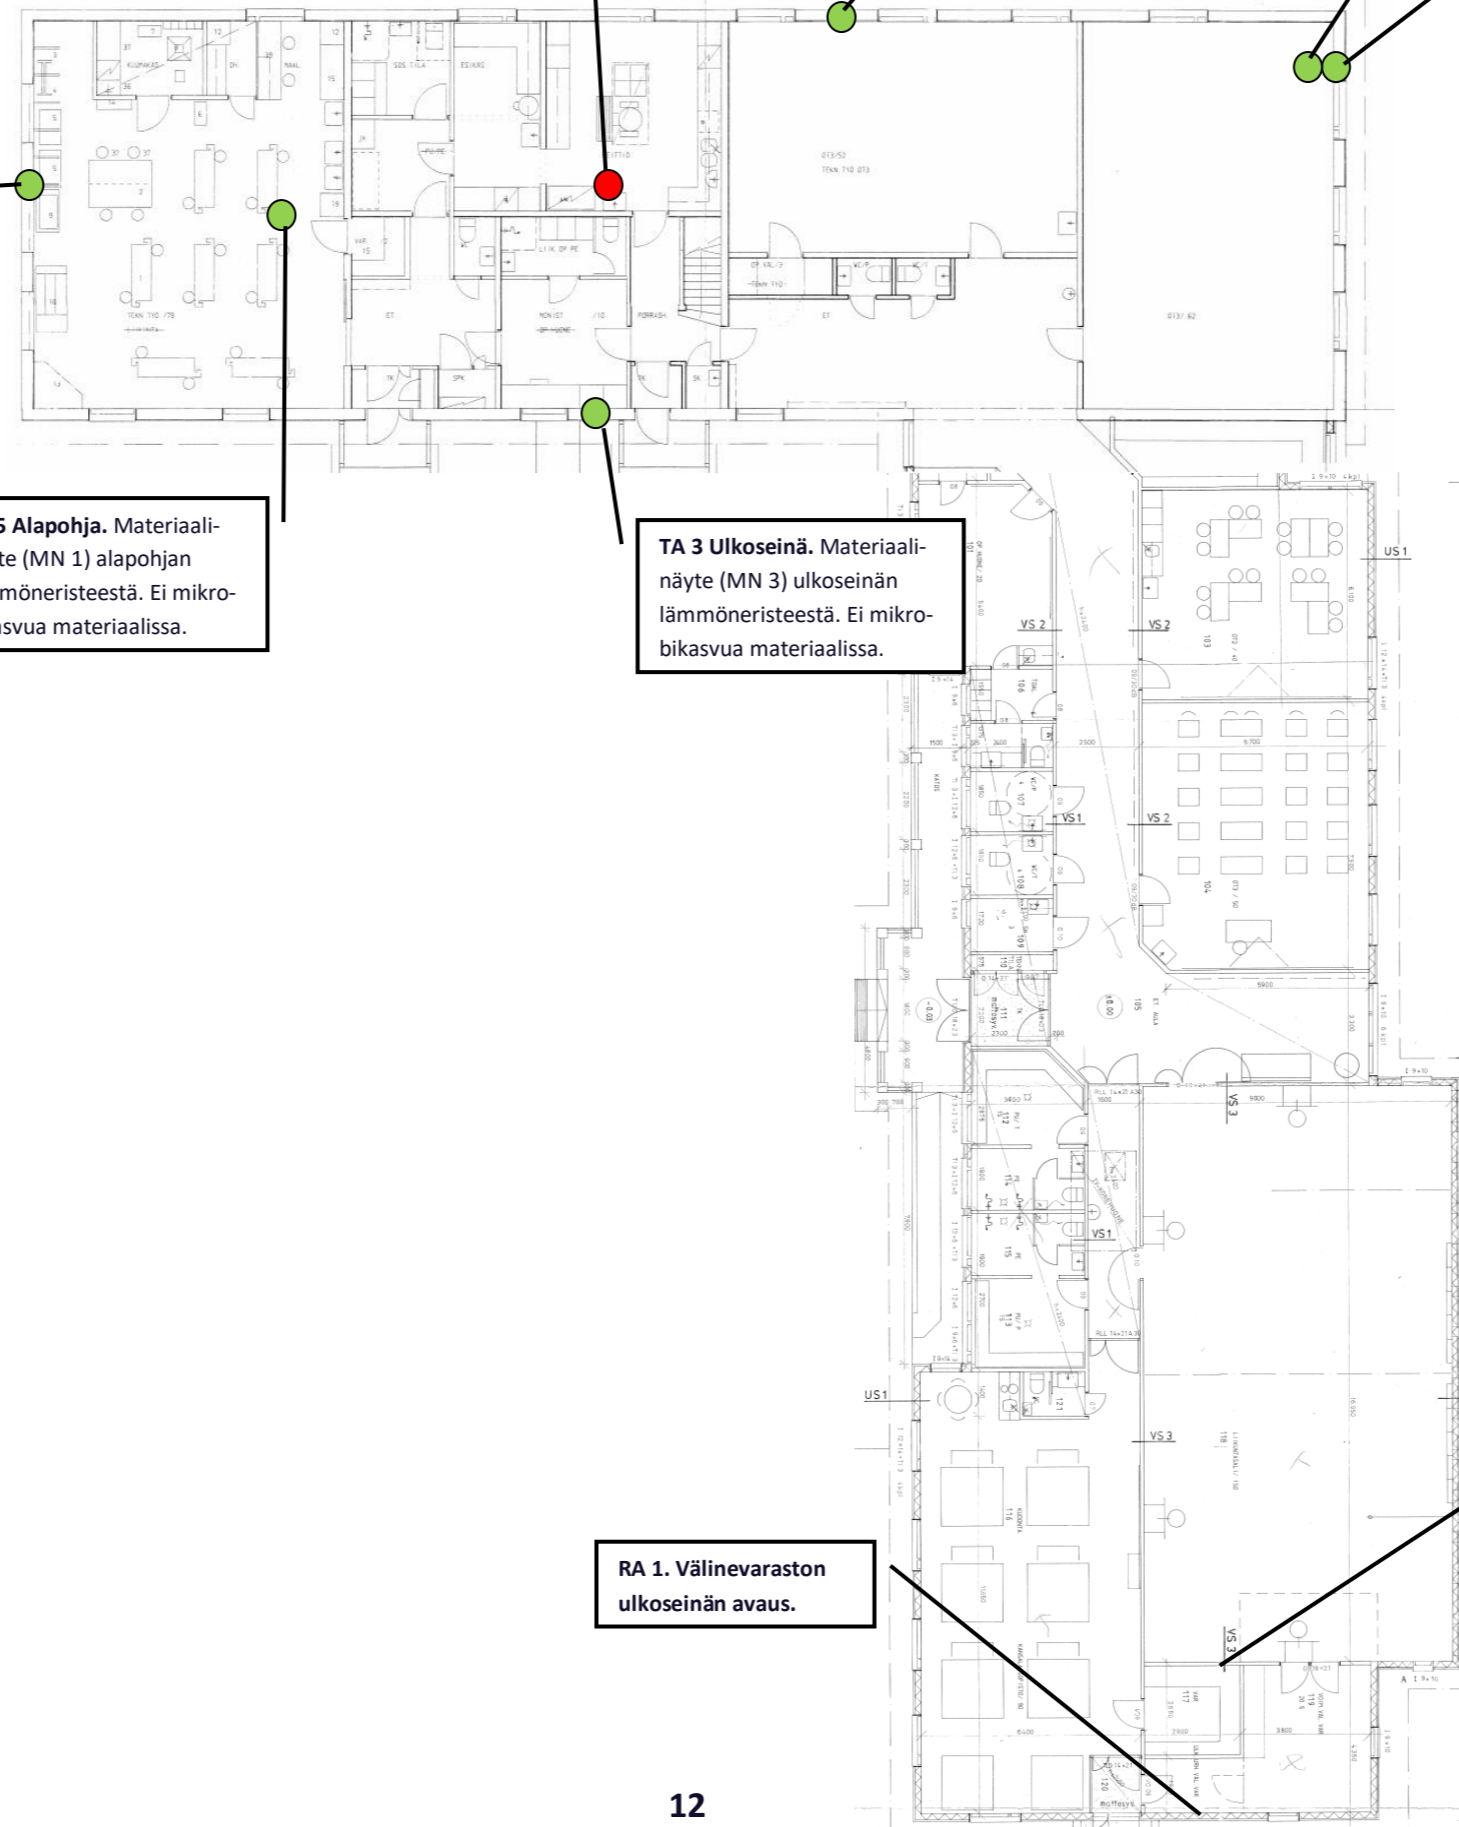
RA 2. Liikuntasalin ulkoseinän avaus. Yläpohjan höyrynsulkua ei ole limitetty ulkoseinän höyrynsulkuun.

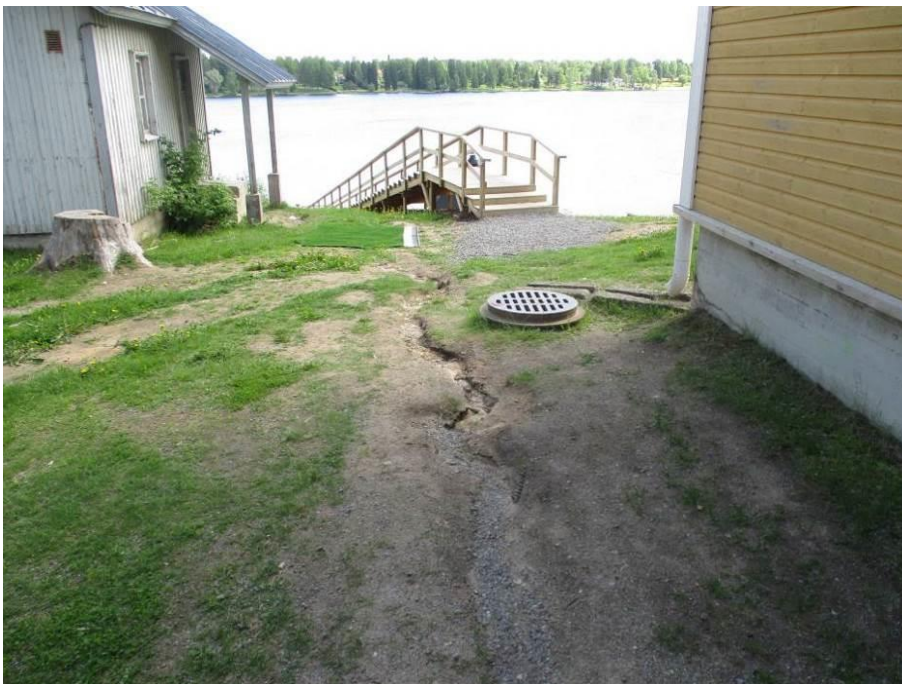
Rakennuksen päädyn kautta tulevat sisäpihan pintavedet ovat kuluttaneet nurmikon puhki tehden uomia maahan.

Kuva 3. Maanpinnassa pintaveden valuman myötä tullut uoma.

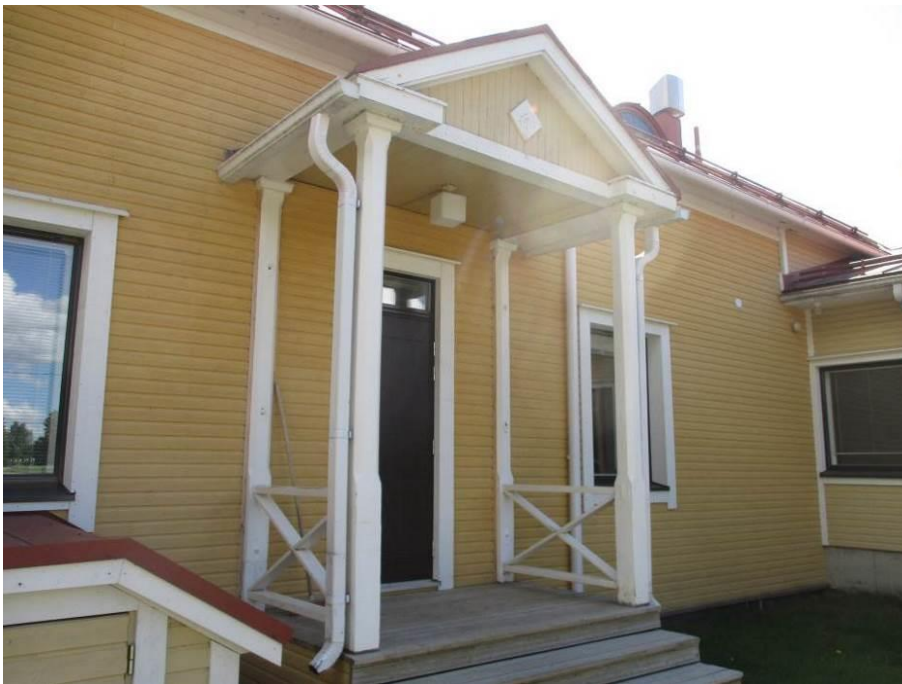
Alkuperäisessä osassa on kaksi sisäänkäyntiä. Sisäänkäynnin yhteydessä on puurakenteinen katos, missä kantavat rakenteet ja portaat ovat puurakenteiset. Kantavissa rakenteissa ja puuosissa ei havaittu lahovaurioita tai rakenteellisia vaurioita. Puuosien maalipinnat ovat irronneet alustastaan. Huoltomaalaus on ajankohtainen.

Kuva 9. Sisäänkäynnin katos.

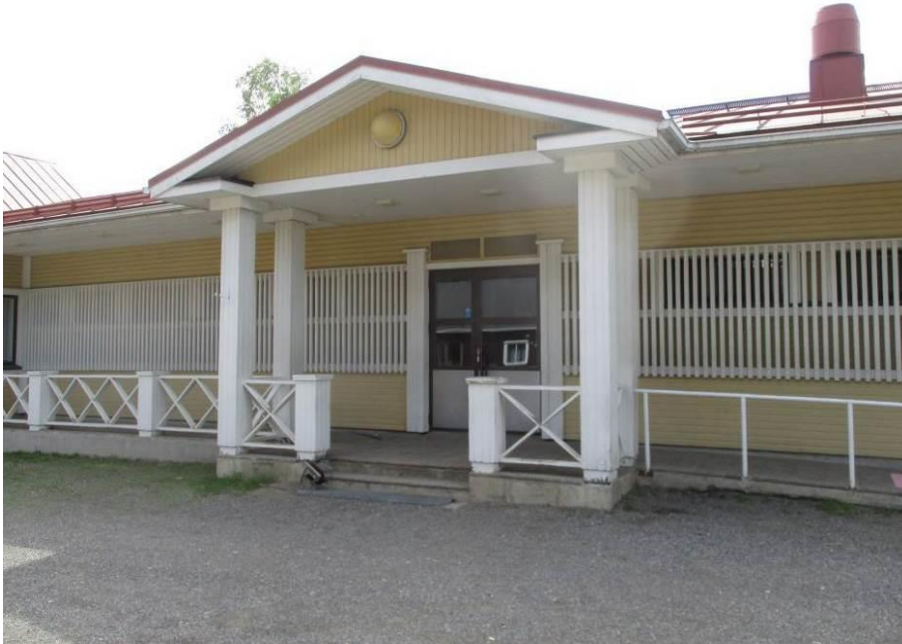
Laajennuksen yhteydessä on pääsisäänkäynti, missä on puurakenteinen katos. Katoksen kantavat rakenteet ovat puurakenteiset. Puurakenteissa ei havaittu rakenteellisia vaurioita. Puu-

osien maalipinnat ovat kuluneet. Katoksen lattiassa on betonilaatoitus, laatoituksessa ei havaittu puutteita.

Kuva 10. Pääsisäänkäynnin katos.

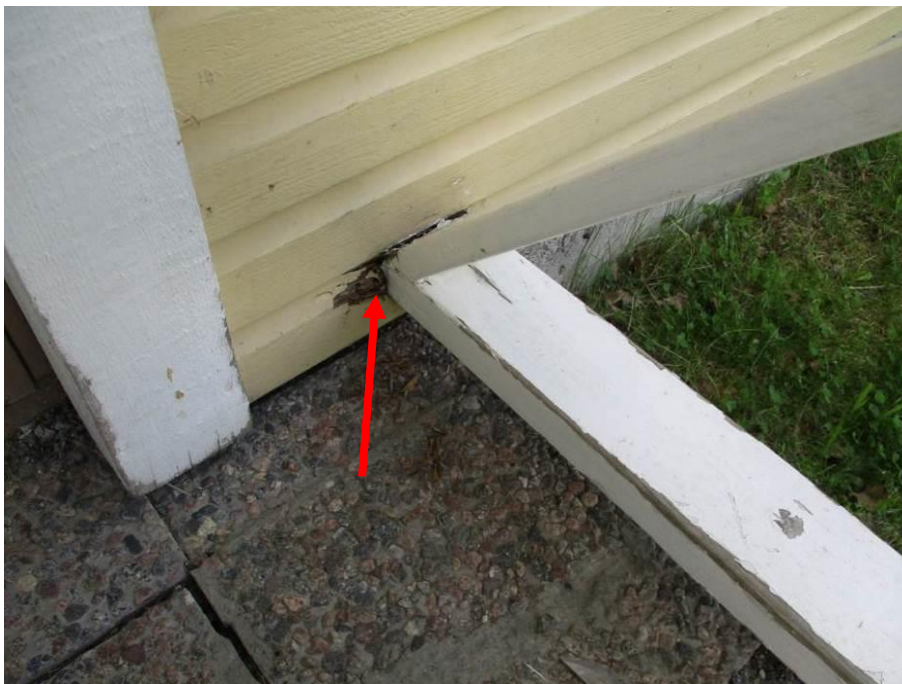
Kuva 13. Katoksen kaide on lahonnut.

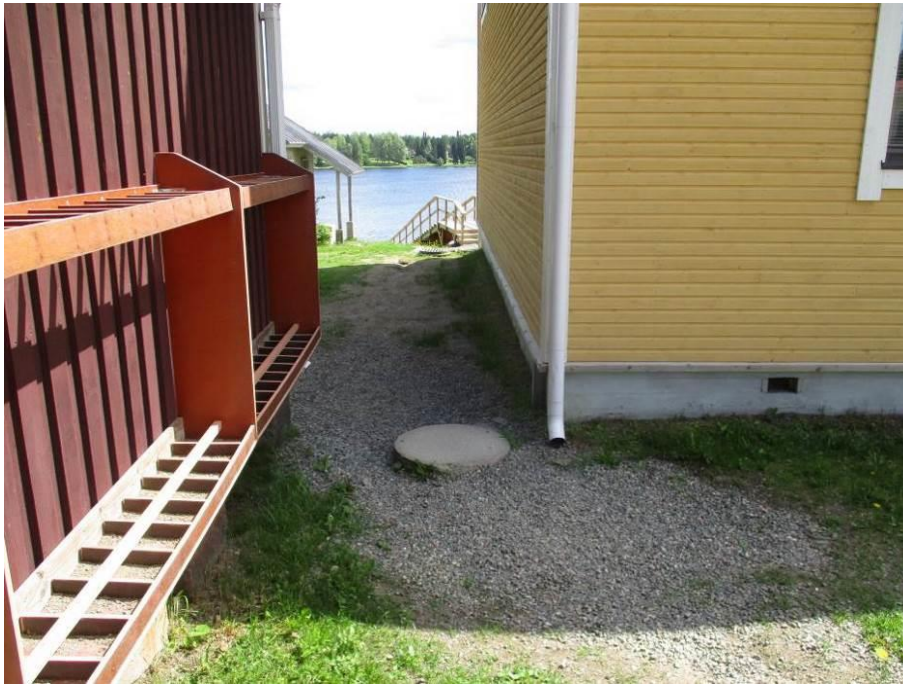
Kattovedet ovat johdettu räystäskourujen kautta syöksytorviin. Vanhan osan kattovedet takapihan puolella ja päädyssä ovat johdettu vesikourulla rakennuksen vierustalle. Etupihan puoleisen nurkan kattovedet ohjautuvat maastoon, mutta vesimäärä huomioon ottaen, maanpinta kuluu. Takapihan puolella maanpinnan kaadot mahdollistavat kattovesien poiston vesikouruilla maastoon. Vanhan osan kuistin kattovedet johdetaan rakennuksen vierustalle, muutoin kattovesien poistossa ei havaittu puutteita.

Kuva 14. Etunurkan kattovedet johdetaan rakennuksen vierustalle.

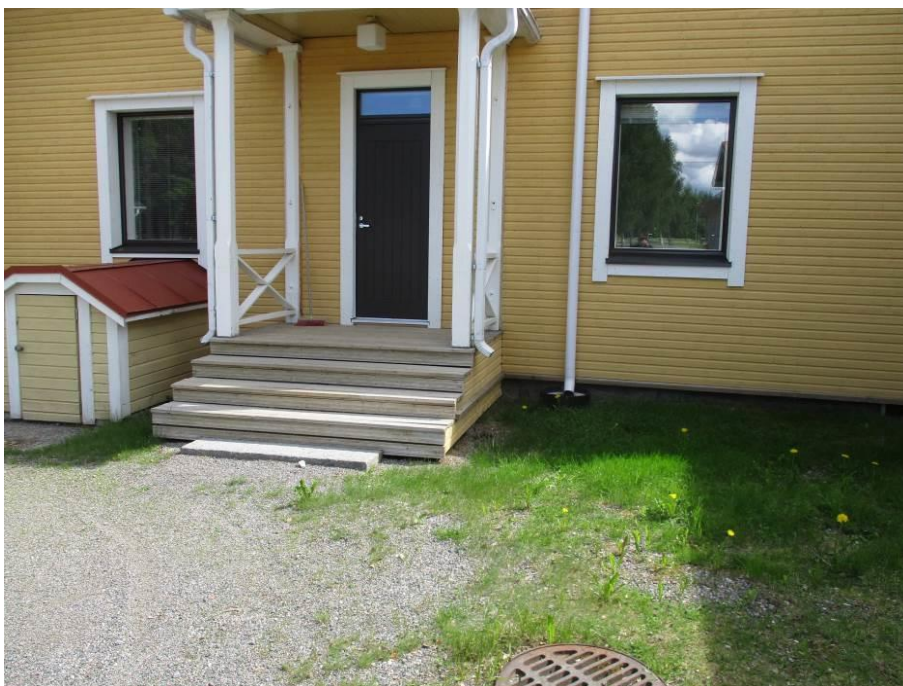
Kuva 15. Kuistin kattovedet johdetaan rakennuksen vierustalle.

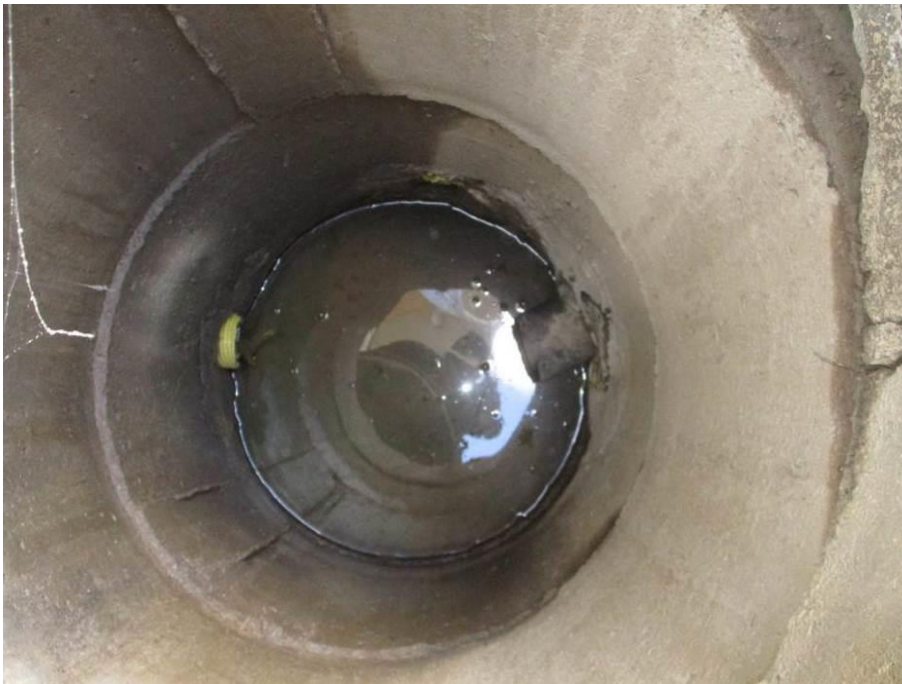
Kuva 17. Kaivossa on vettä.

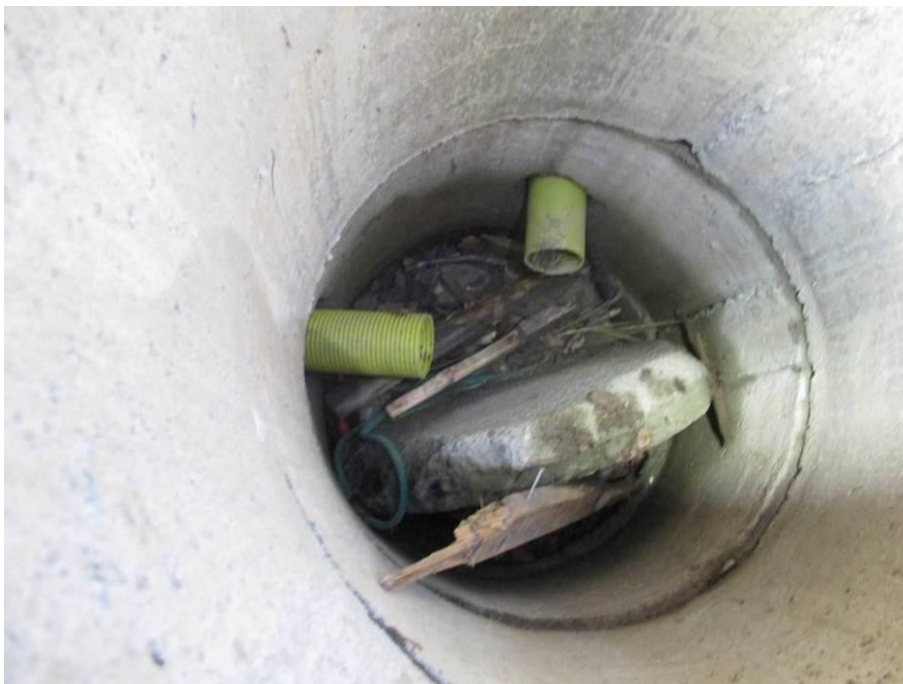
Kuva 19. Tarkistuskaivossa on roskaa eikä kaivossa ole vettä.

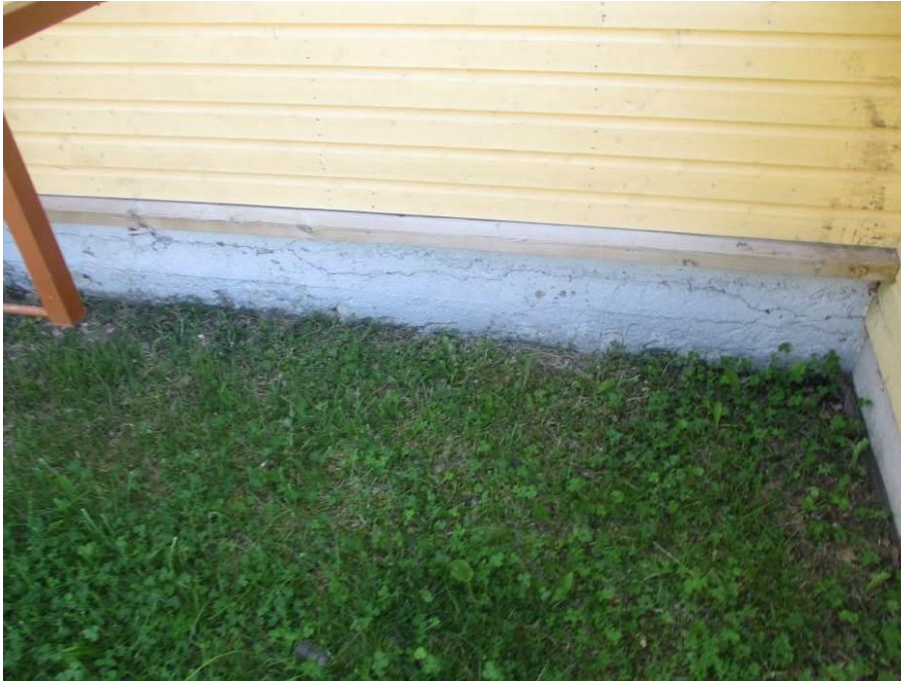
Puutyöluokan osalla betonisokkelin pinta on maalattu. Sokkelin pinta etupihan puolella on hieman rapautunut todennäköisesti heikon betonin laadun vuoksi. Halkeamia tai painumaan viittaavia vaurioita ei havaittu. Sokkelin tasoitus ja huoltomaalaus on ajankohtainen.

Kuva 22. Sokkelin pinta on hieman rapautunut.

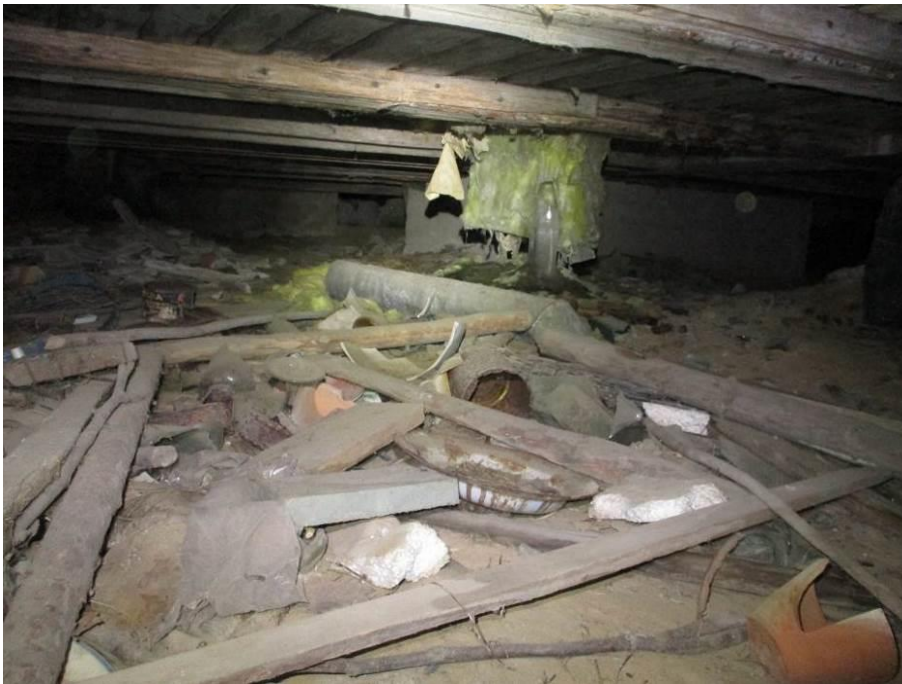
Kuva 27. Alapohjassa runsaasti roskaa.

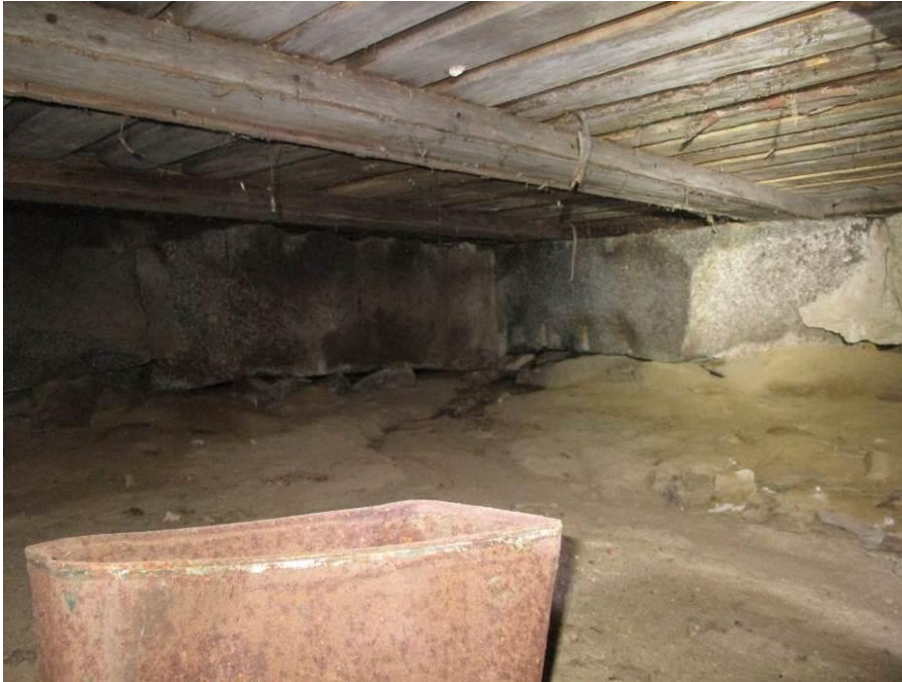
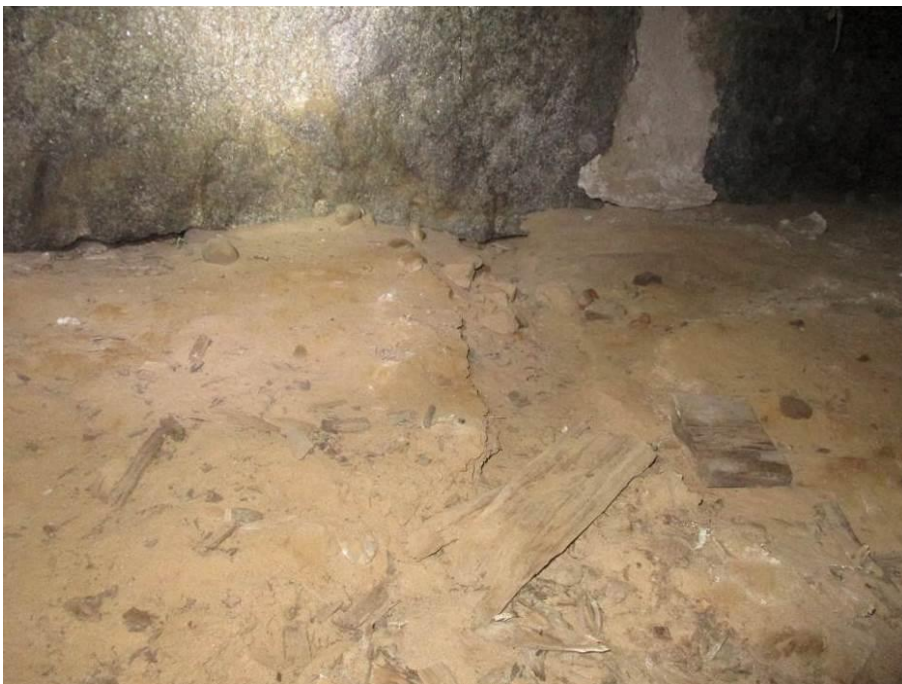
Etupihan puolelta havaittiin pintaveden valuvan alapohjan tuuletustilaan. Vesi kertyy alapohjaan altistaen alapohjan puurakenteet kosteusrasitukselle. Alapohjassa on tuuletusaukot sokkelissa. Tuuletustilassa on kuitenkin useita osastoivia rakenteita, jolloin rakenteisiin jää tuulettumattomia paikkoja.

Kuva 28. Alapohjaan valuu pintavettä etupihan puolelta.

Kuva 29. Alapohjaan valuu pintavettä etupihan puolelta.

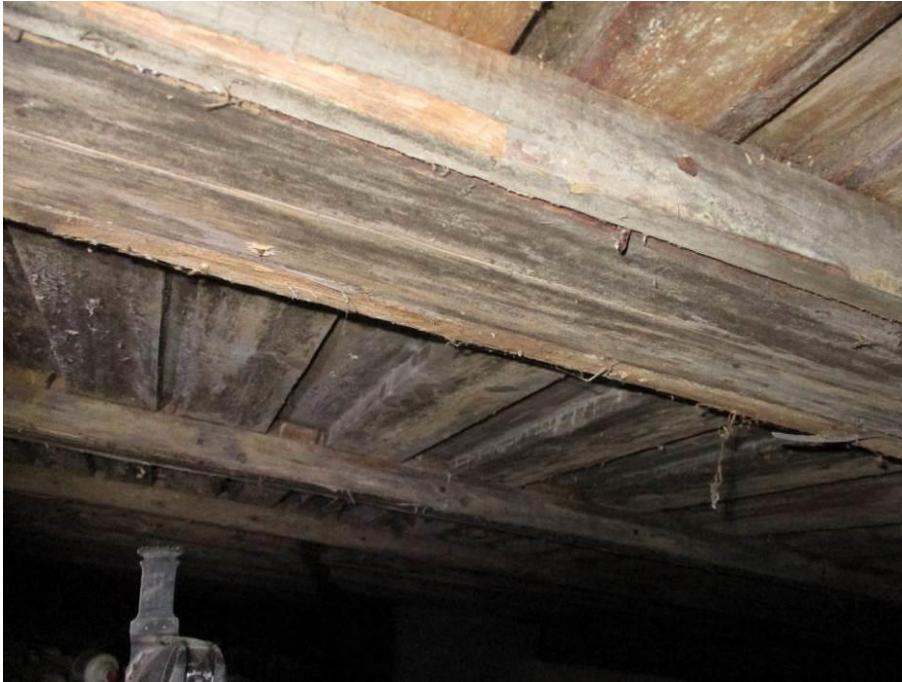
Alapohjan kantavat rakenteet ovat alkuperäisiä hirsipalkkeja. Palkit ovat asennettu perustuksessa porakivien päälle ja keskivaiheilla on porakiviä tukemassa palkistoa. Alapohjan kantavissa rakenteissa havaittiin aistinvaraisesti värimuutoksia, mikä viittaa puuhun kohdistuneesta kosteusrasituksesta. Puun pinnat tarkastettiin puukolla ja puun kosteusmittarilla. Palkkien alapinnassa havaittiin monin paikoin lahovaurioita puun pinnassa. Puun kosteudet vaihtelivat 16-18 paino-% välillä, mikä viittaa siihen, että tuuletustilan suhteellinen kosteus on hyvin korkea (ilman suhteellinen kosteus n. RH 70-80 %).

Kuva 30. Alapohjan palkissa värimuutoksia.

Alapohjan kantavien rakenteiden sekä puuosien laho- ja mikrobivauriot, vuotoilmat sekä tuuletustilan puutteet huomioon ottaen, alkuperäisen osan alapohja tulee saneerata. Saneerauksessa tulee alapohjarakenne kantavine rakenteineen uusia lahovaurioiden vuoksi. Tuuletustila ja maapohja saneerataan, missä maapohjaan asennetaan kapillaarikatko sekä tuuletustilan korkeus kasvatetaan vähintään 800 mm.

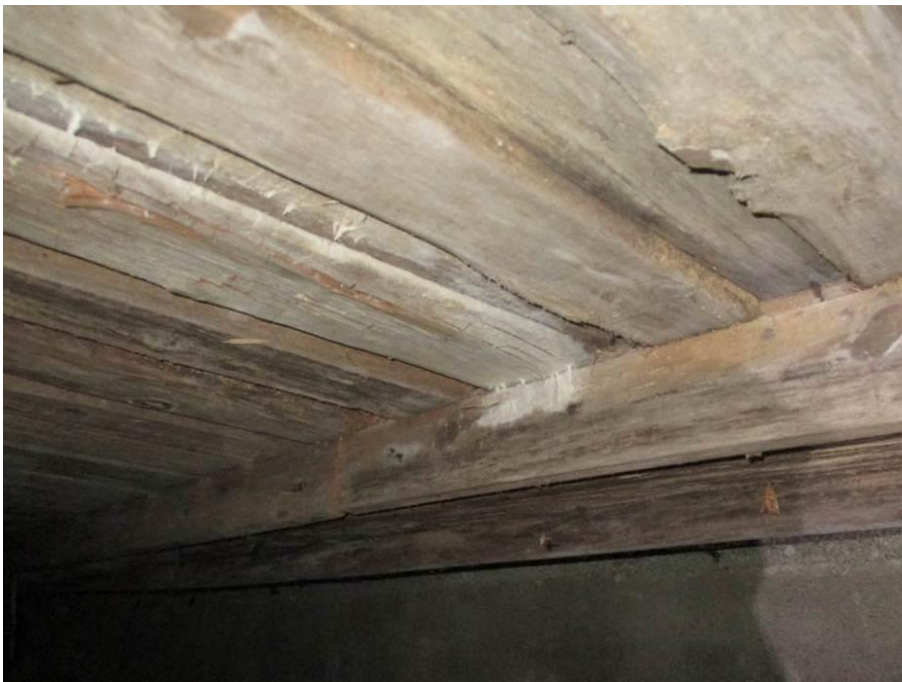
Alapohjan täytepohjan laudoituksessa ja palkissa havaittiin näkyvää mikrobikasvua etupihan puoleisessa rakenteessa, kellarin vieressä. Vaurio viittaa suureen puuhun kohdistuneesta kosteusrasituksesta, joka on seurausta todennäköisesti tuuletustilan suhteellisesta kosteudesta.

Kuva 33. Puurakenteissa mikrobikasvua.

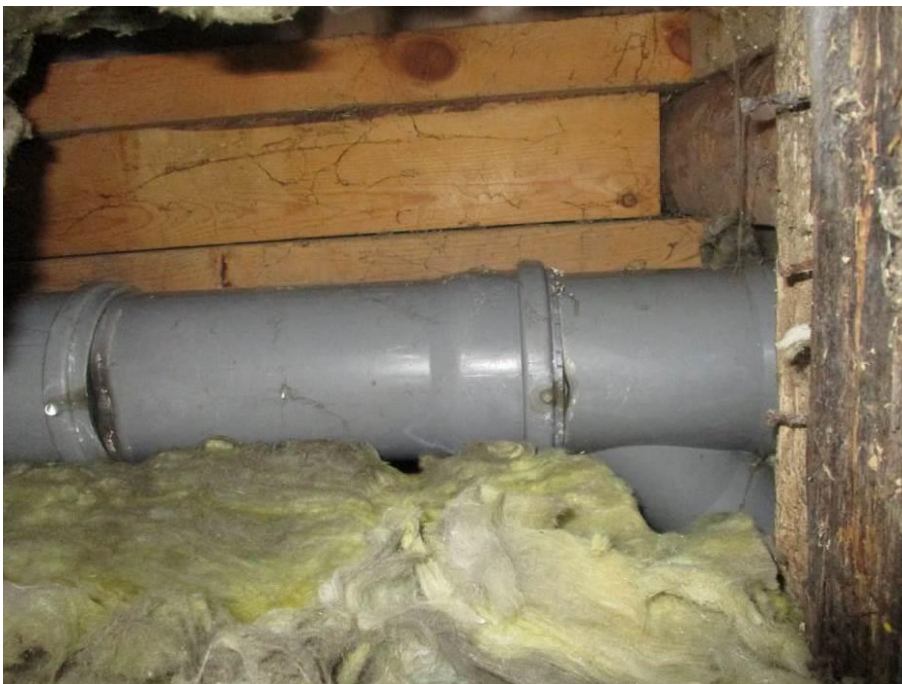
Kuva 35. Viemäri vuotaa kahdesta muhvista.

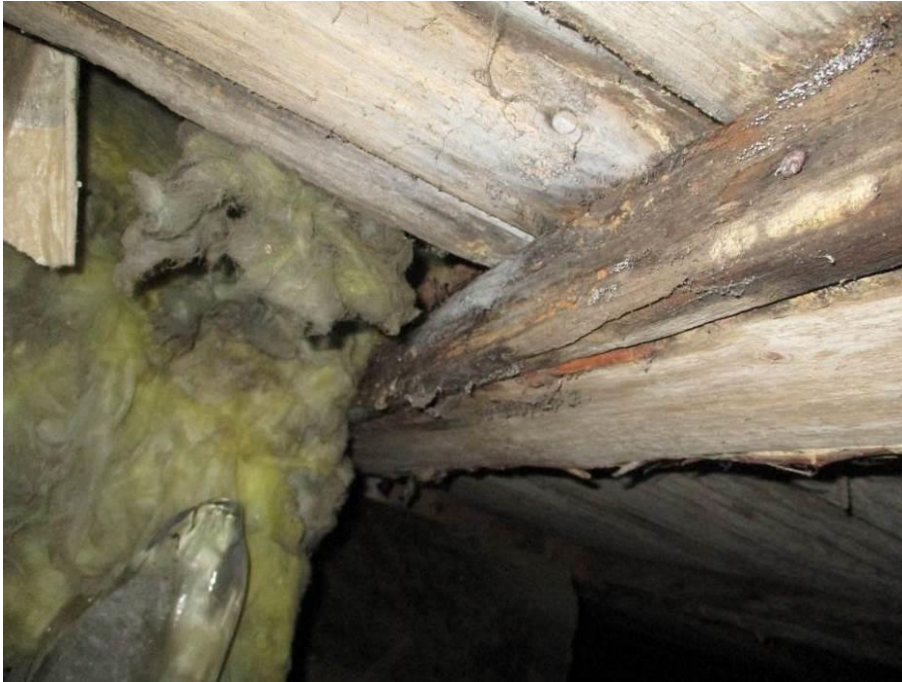
Kuva 36. Puurakenteissa lahovaurioita.

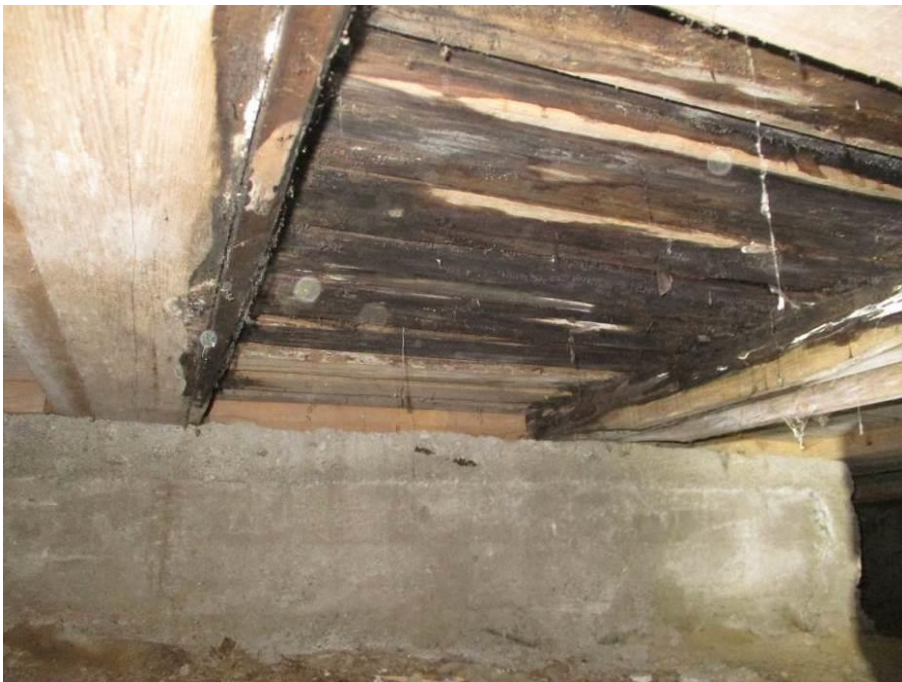
Kellarin takana täytepohjan laudoitus on musta ja puun kosteusmittarilla mitattuna hyvin kostea. Puun kosteus oli 19 paino-% ja maapohjassa oli jääpuikko. Rakenteessa on viemäriputki, joka mahdollisesti vuotaa.

Kuva 37. Täytepohjan laudat tummuneet.

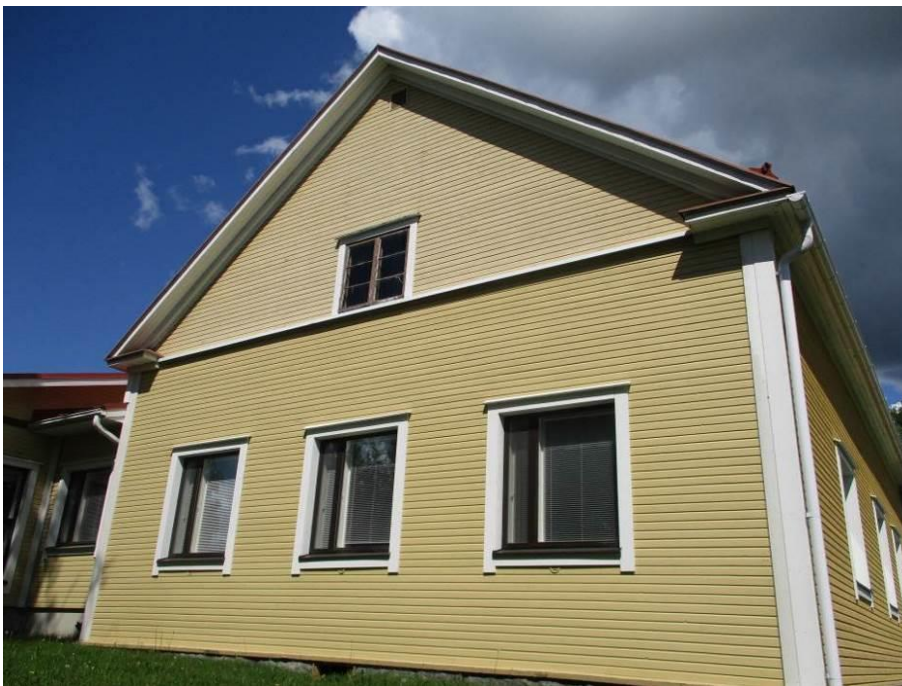
Rakennuksessa on vaakalaudoitettu julkisivu. Oikean puolisen päädyn päätykolmion laudoitus on hieman haristunut, mutta selvää lahovauriota ei havaittu. Pääasiassa alkuperäisellä osalla julkisivuverhous on hyvässä kunnossa. Julkisivun maali on pohjamaalilla, maali on kiinni alustassaan. Julkisivun huoltomaalaus on ajankohtainen.

Kuva 62. Päätykolmion maalipinta on heikko.

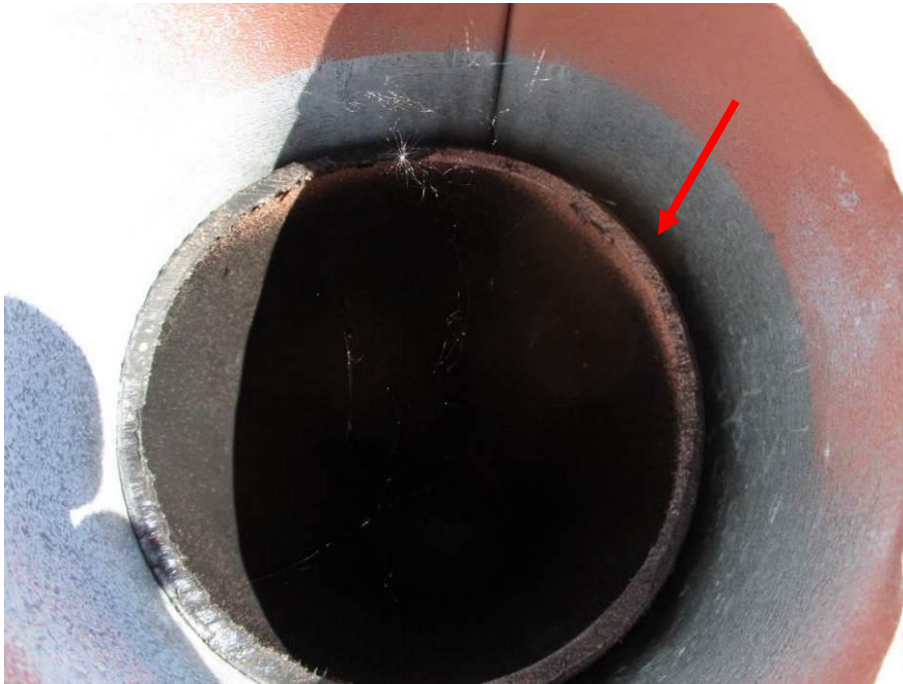
Kuva 70. Viemärin tuuletusputken ja kartion saumakohta on epätiivis.

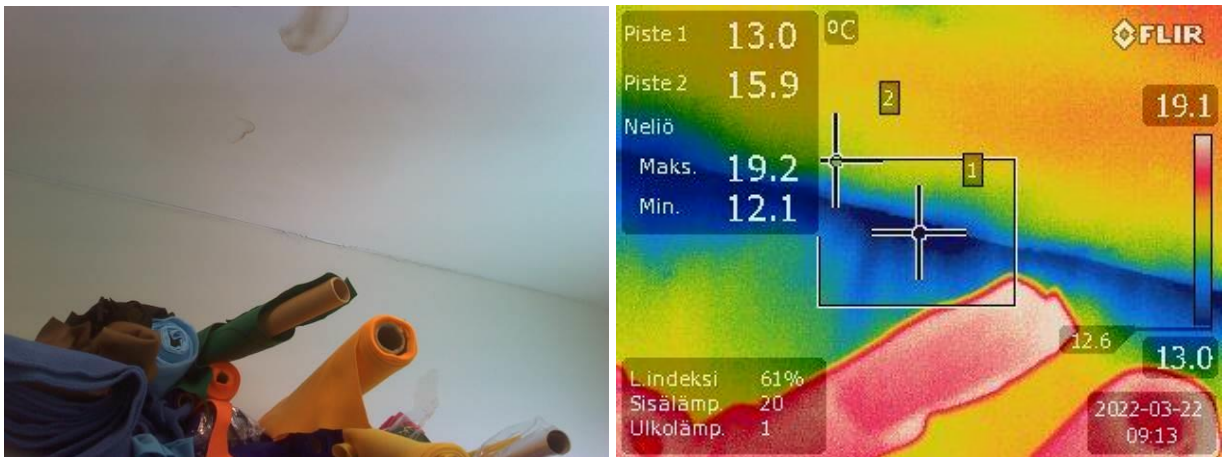
Vanhan ja uuden osan laajennuksen saumakohtassa oli havaittu ilmavuotoon viittaavia tummumia varaston kattopinnalla. Lämpökuvauksessa vanhan ulkoseinän katon liittymässä havaittiin runsaasti ilmavuotoa, mikä viittaa laajennuksen yläpohjan höyrynsulkumuovien epätiivyyden vanhaan osaan.

Kuva 82. Ilmavuotoa vanhan osan ja laajennuksen saumakohtasta.

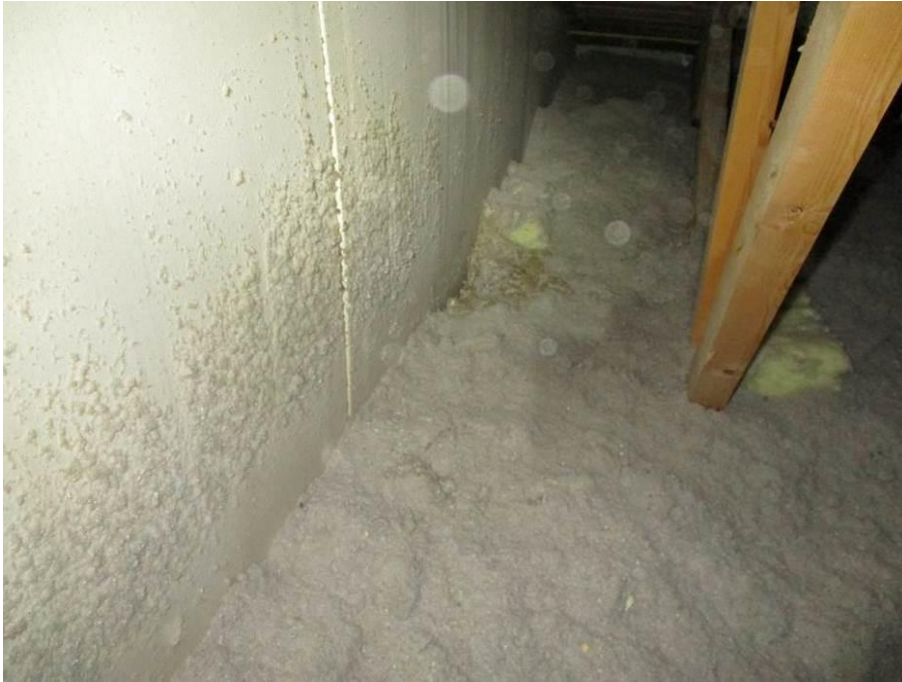
Yläpohjan kautta tarkastettuna palo-osastoivassa seinässä oli kosteusvaurion aiheuttamia jälkiä sekä mikrobikasvua kipsilevyn kartonkipinnalla. Palo-osastoivan seinän levytystä purettiin hiekan, jotta vanhan puolen räystäsrakennetta sekä liittymäkohtaa voitiin tarkastaa. Yläpohjan höyrynsulkumuovien päällä oli veden aiheuttamia jälkiä. Vuoto on seurausta katon vuodosta, joka on vanhan ja uuden osan liittymässä. Yläpohjassa on mineraalivillaeristys.

Kuva 83. Valumajälkiä vanhan ja uuden osan liittymässä.

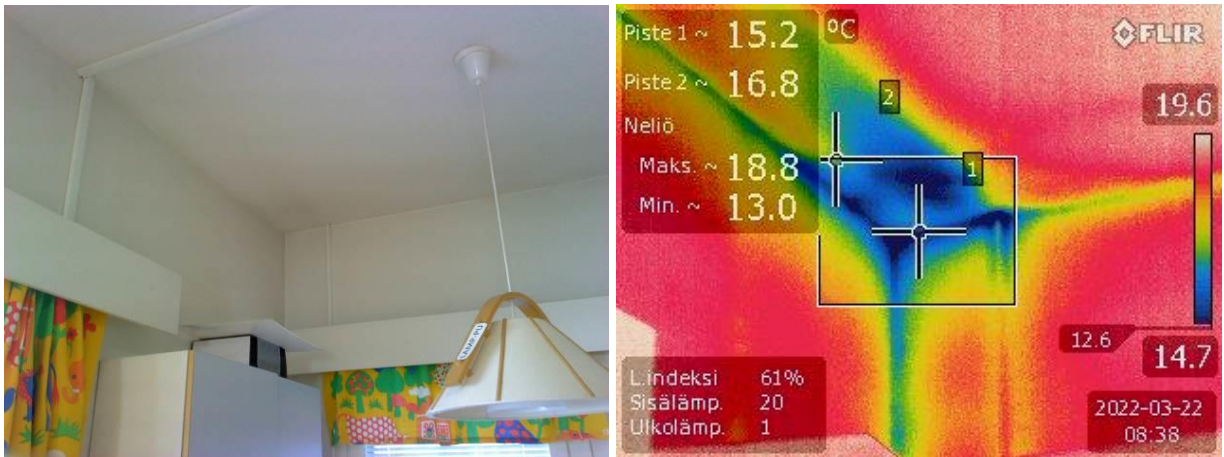
Kuva 92. Eskarissa ilmavuotoa.

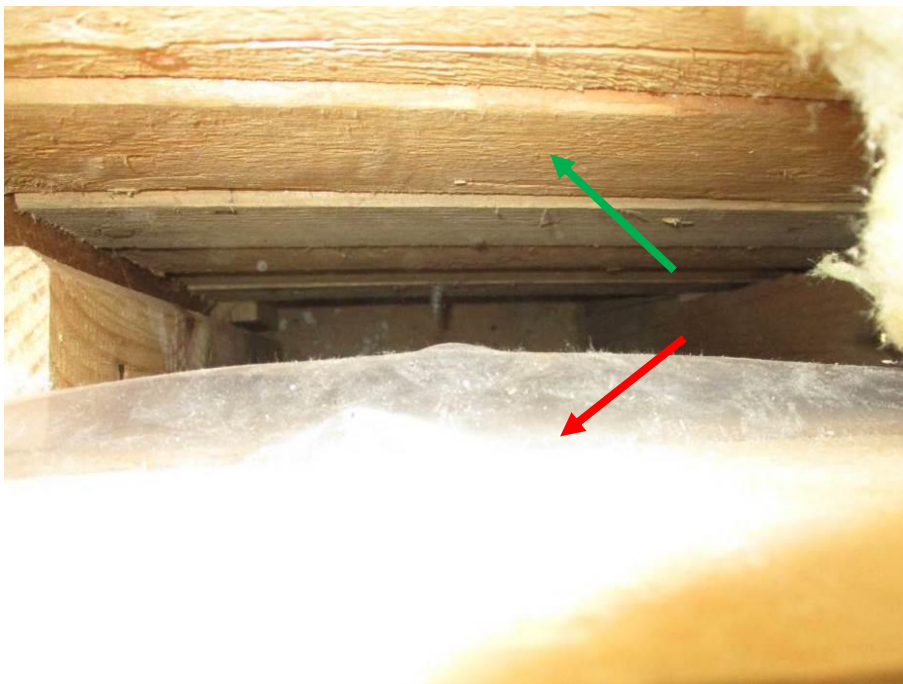
Rakennetta avattiin yläpohjan kautta ja yläpohja-ulkoseinä saumakohtan tekninen toteutus ja muovin tiiveys selvitettiin. Varaston yläpohjan höyrönsulkumuovia ei ole limitetty liikuntasalin ulkoseinän höyrönsulkuun lainkaan. Seinässä on n. 50 mm rako, mistä rakenne on täysin auki aiheuttaen ilmavuotoja rakenteeseen.

Kuva 94. Varaston yläpohjan muovia (punainen) ei ole limitetty salin ulkoseinään (vihreä).

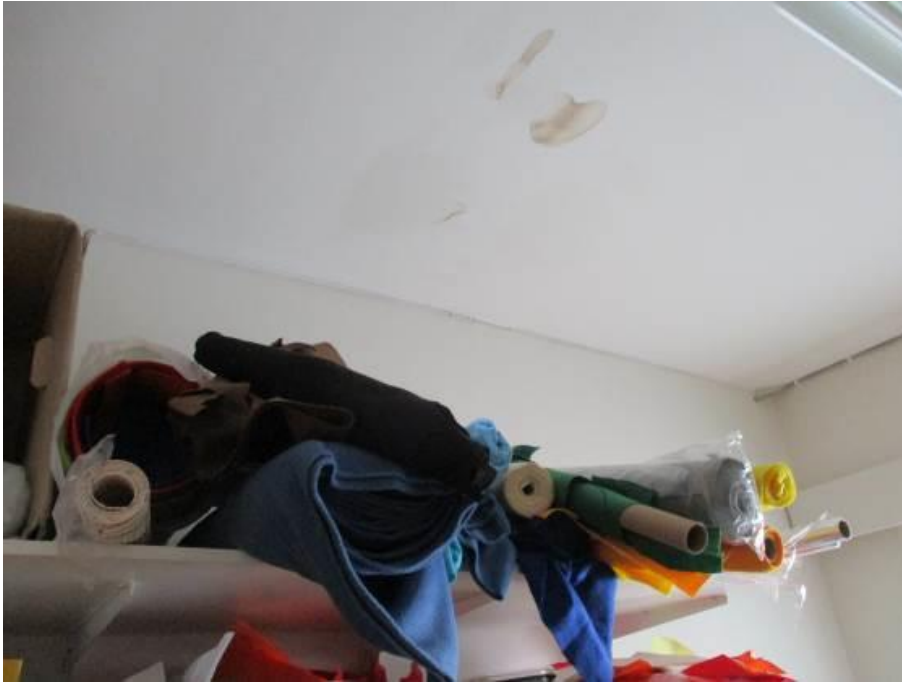
Opetusvälinevaraston lattiassa on muovimatto, seinät ja katto ovat maalattua levyä. Katossa havaittiin todennäköisimmin kattovuodoista aiheutuneita kosteusvauriojälkiä. Levytys tulee uusia vaurioituneelta alueelta ja seinät ja kattopinnat huoltomaalataan.

Kuva 137. Opetusvälinevarasto, katossa vuotojälkiä

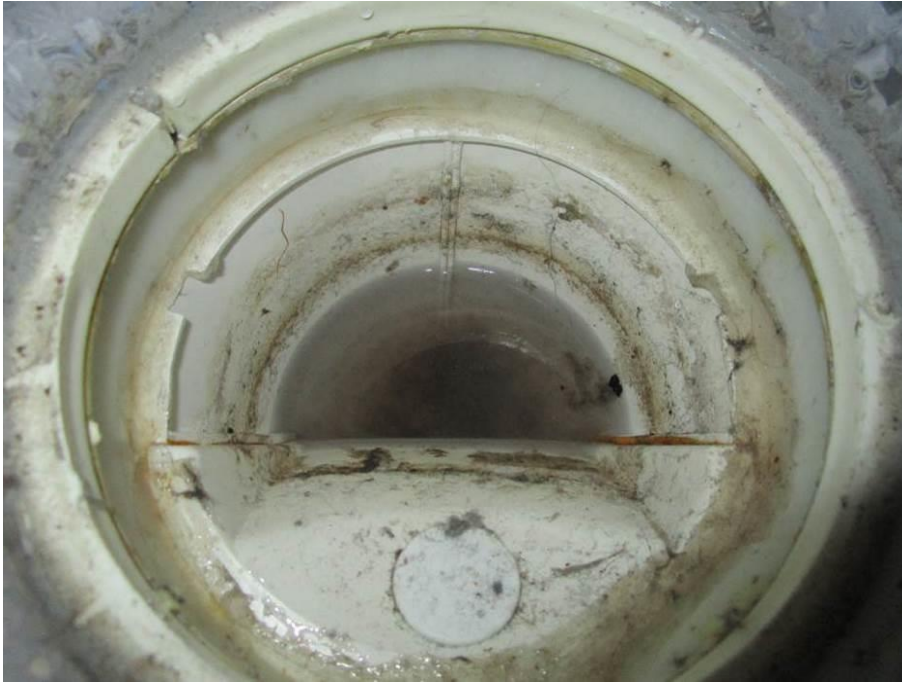
Silmämääräisessä tarkastelussa viemäreissä havaittiin vuotoja vanhan koulurakennuksen kellarissa siivouskomeron kohdalla sekä ryömintätilan puolella tyttöjen ja poikien wc-tilojen kohdalla. Laajennusosalla yläpohjassa liikuntasalin kohdalla viemäriin tuuletusputki vuotaa yläpohjaan, putki on kannakoimatta ja eristämättä ja putkessa on kaato väärään suuntaan.

Kuva 159. Siivouskomeron lattiakaivo vuotaa

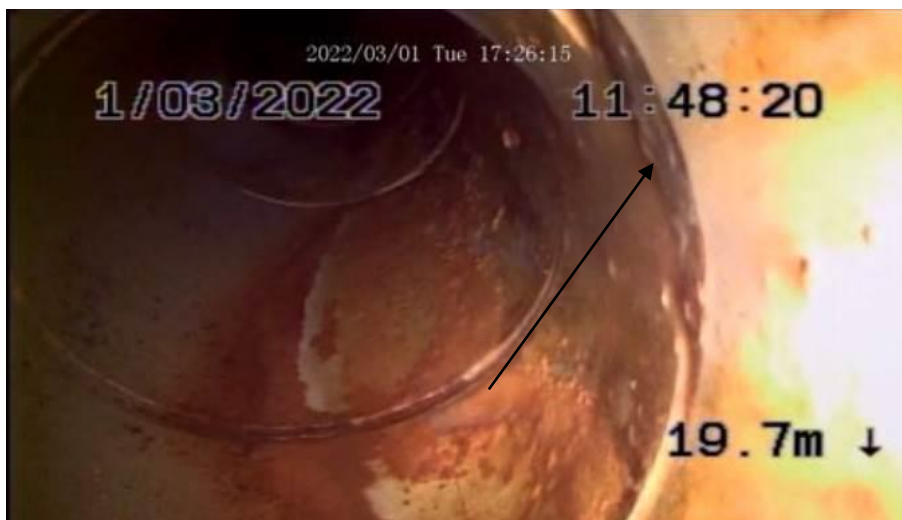
Kuva 166. Kuvaus 3. Huonosti paikallaan oleva tiiviste

Kuvauksen perusteella tehtyjen havaintojen perusteella on hyvin todennäköistä, että laajennusosan käytävällä havaittu kosteus on peräisin pohjaviemärin vuodoista. Selkeä vuotopaikka on myös vanhan koulurakennuksen ryömintätilassa wc-tilojen kohdalla (tätä ei kuitenkaan kuvauksessa havaittu) ja vuoto on vaurioittanut jo rakenteita.
