# Rakennus- ja LVIS- tekninen kuntotutkimus

**Väliojan Koulu**  
**Väliojantie 30**  
**85840 Haapajärvi**

**29.6.2022**

**Widetek insinööritoimisto**  
**Tekijät: Veli-Matti Timlin, Timo Tähtelä,**  
**Markku Vuolteenaho, Joonas Jyrkkä ja Teemu Kallio**

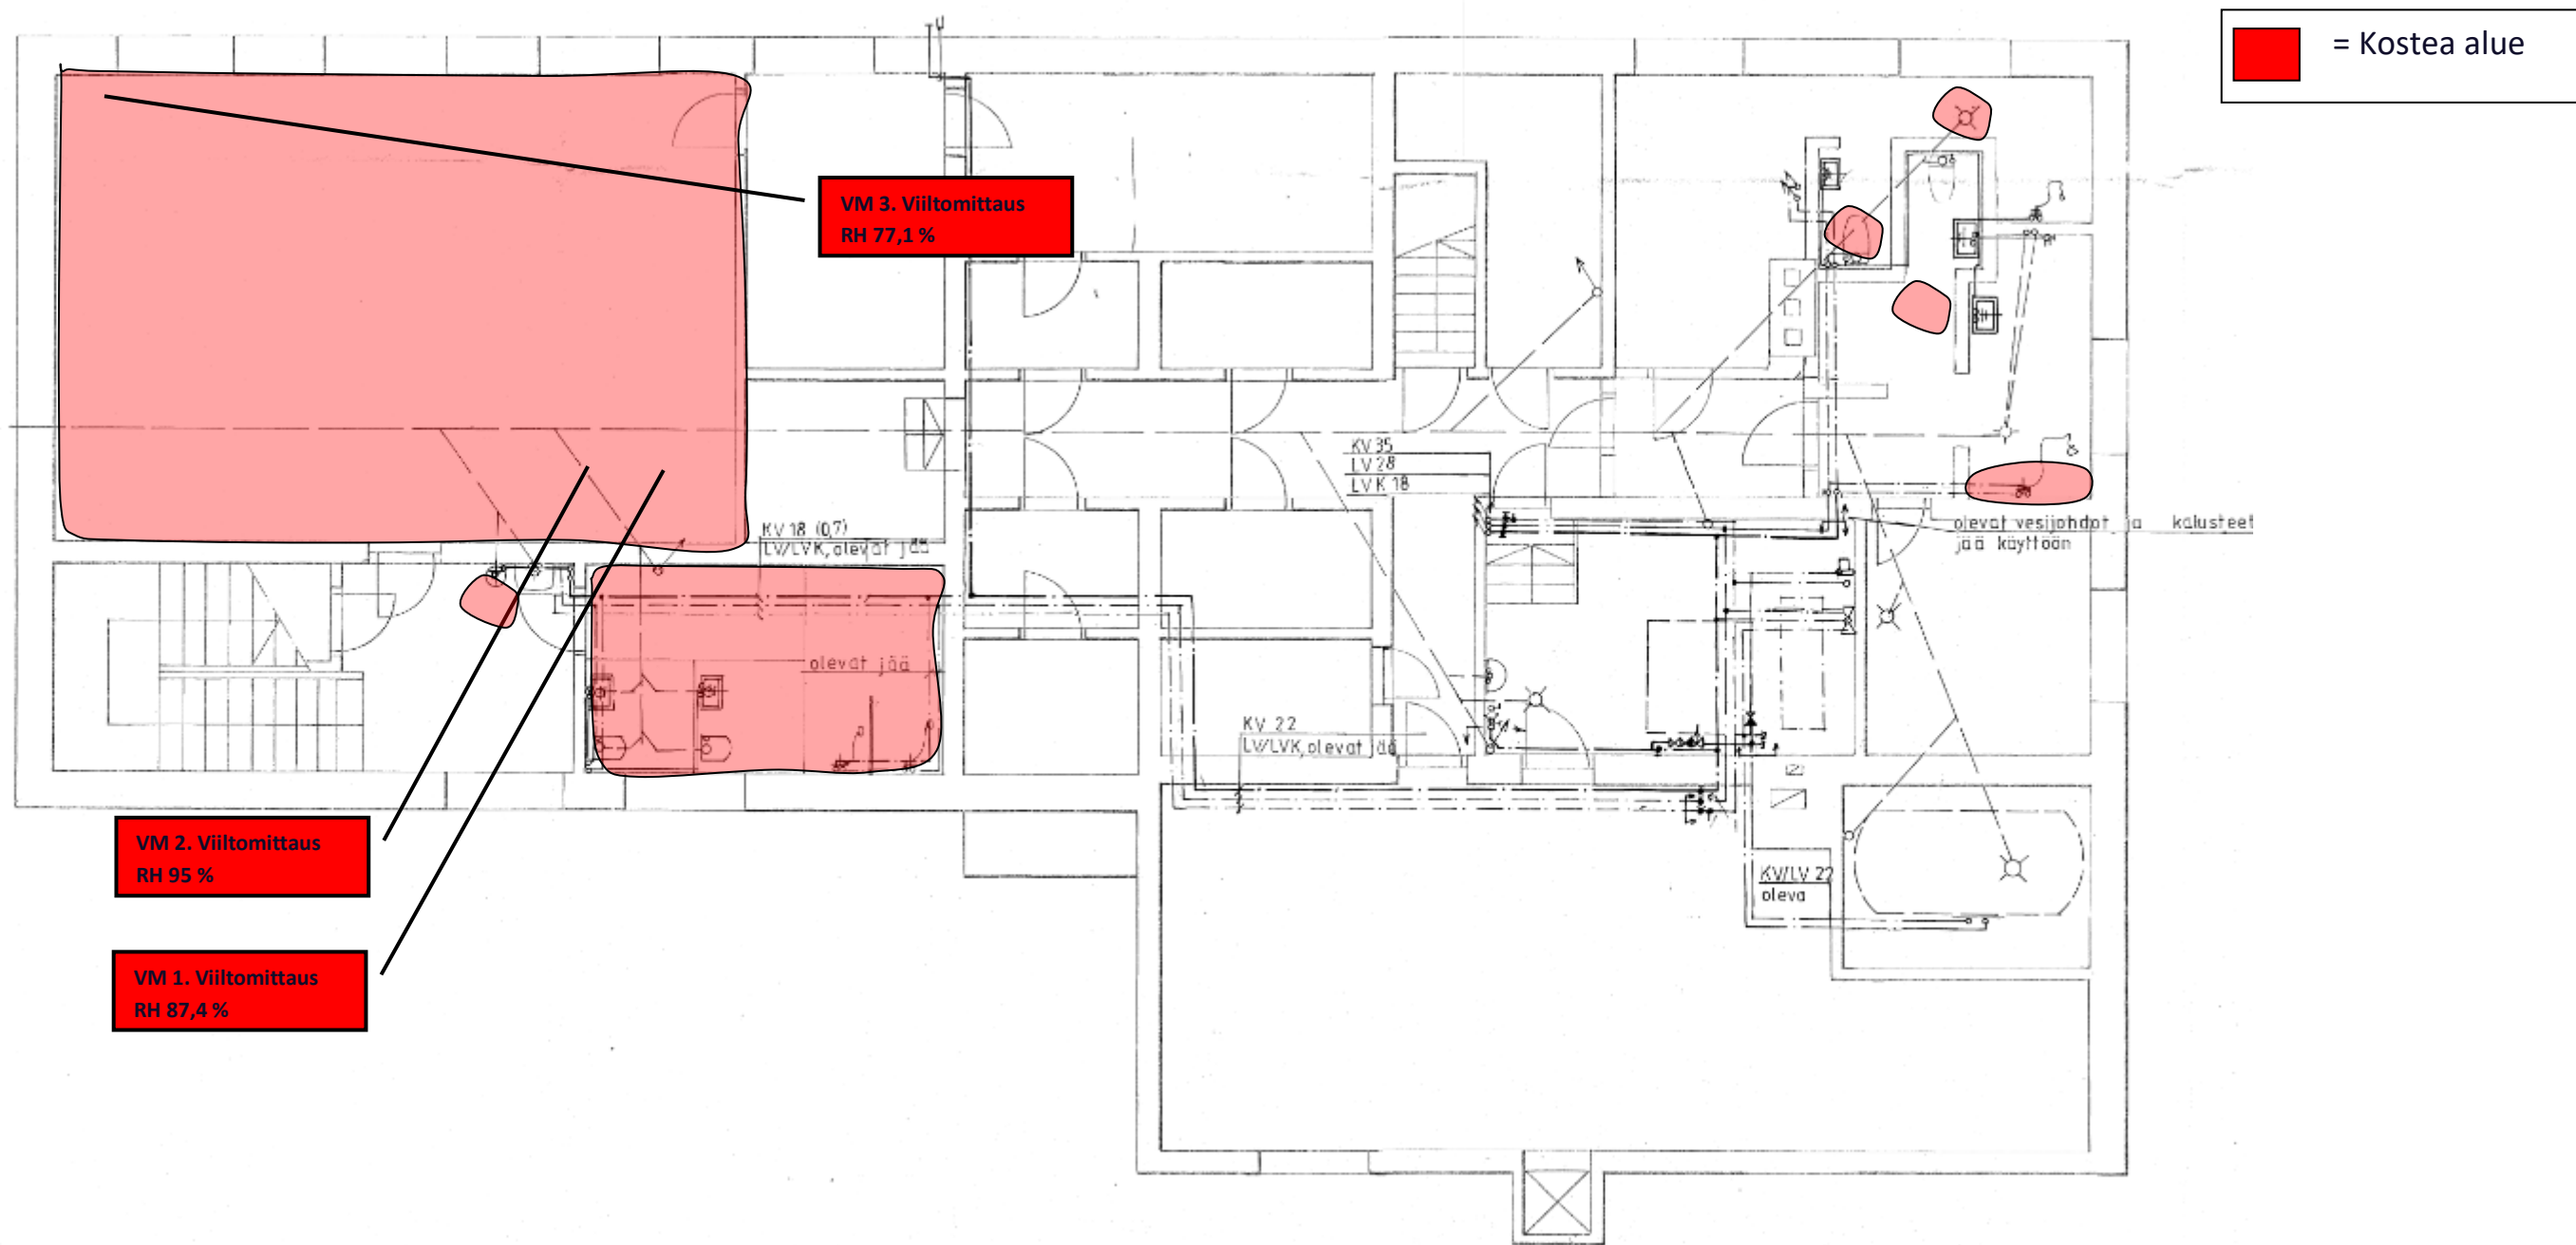
## 4.2 Kosteusmittaukset (kellarikerros)

Kellarikerroksessa pintakosteuden tunnistimella tutkittaessa havaittiin merkittävää kohollaan olevaa kosteutta teknisen työn luokkatilan (käsityöluokka) lattiassa, viereisen pesuhuonetilan lattiassa henkilökunnan pesuhuonetilan lattiakaivon ympärillä, henkilökunnan wc-tilan lattiassa, yleisen pesuhuonetilan suihkun vaikutusalueella ja yleisen wc-tilan edustalla pukuhuoneen lattiassa. Kosteusalueilla lattiapinnoitteena on muovimatto. Kosteusalueet on merkitty pohjakuvaan kohdassa 4.2.

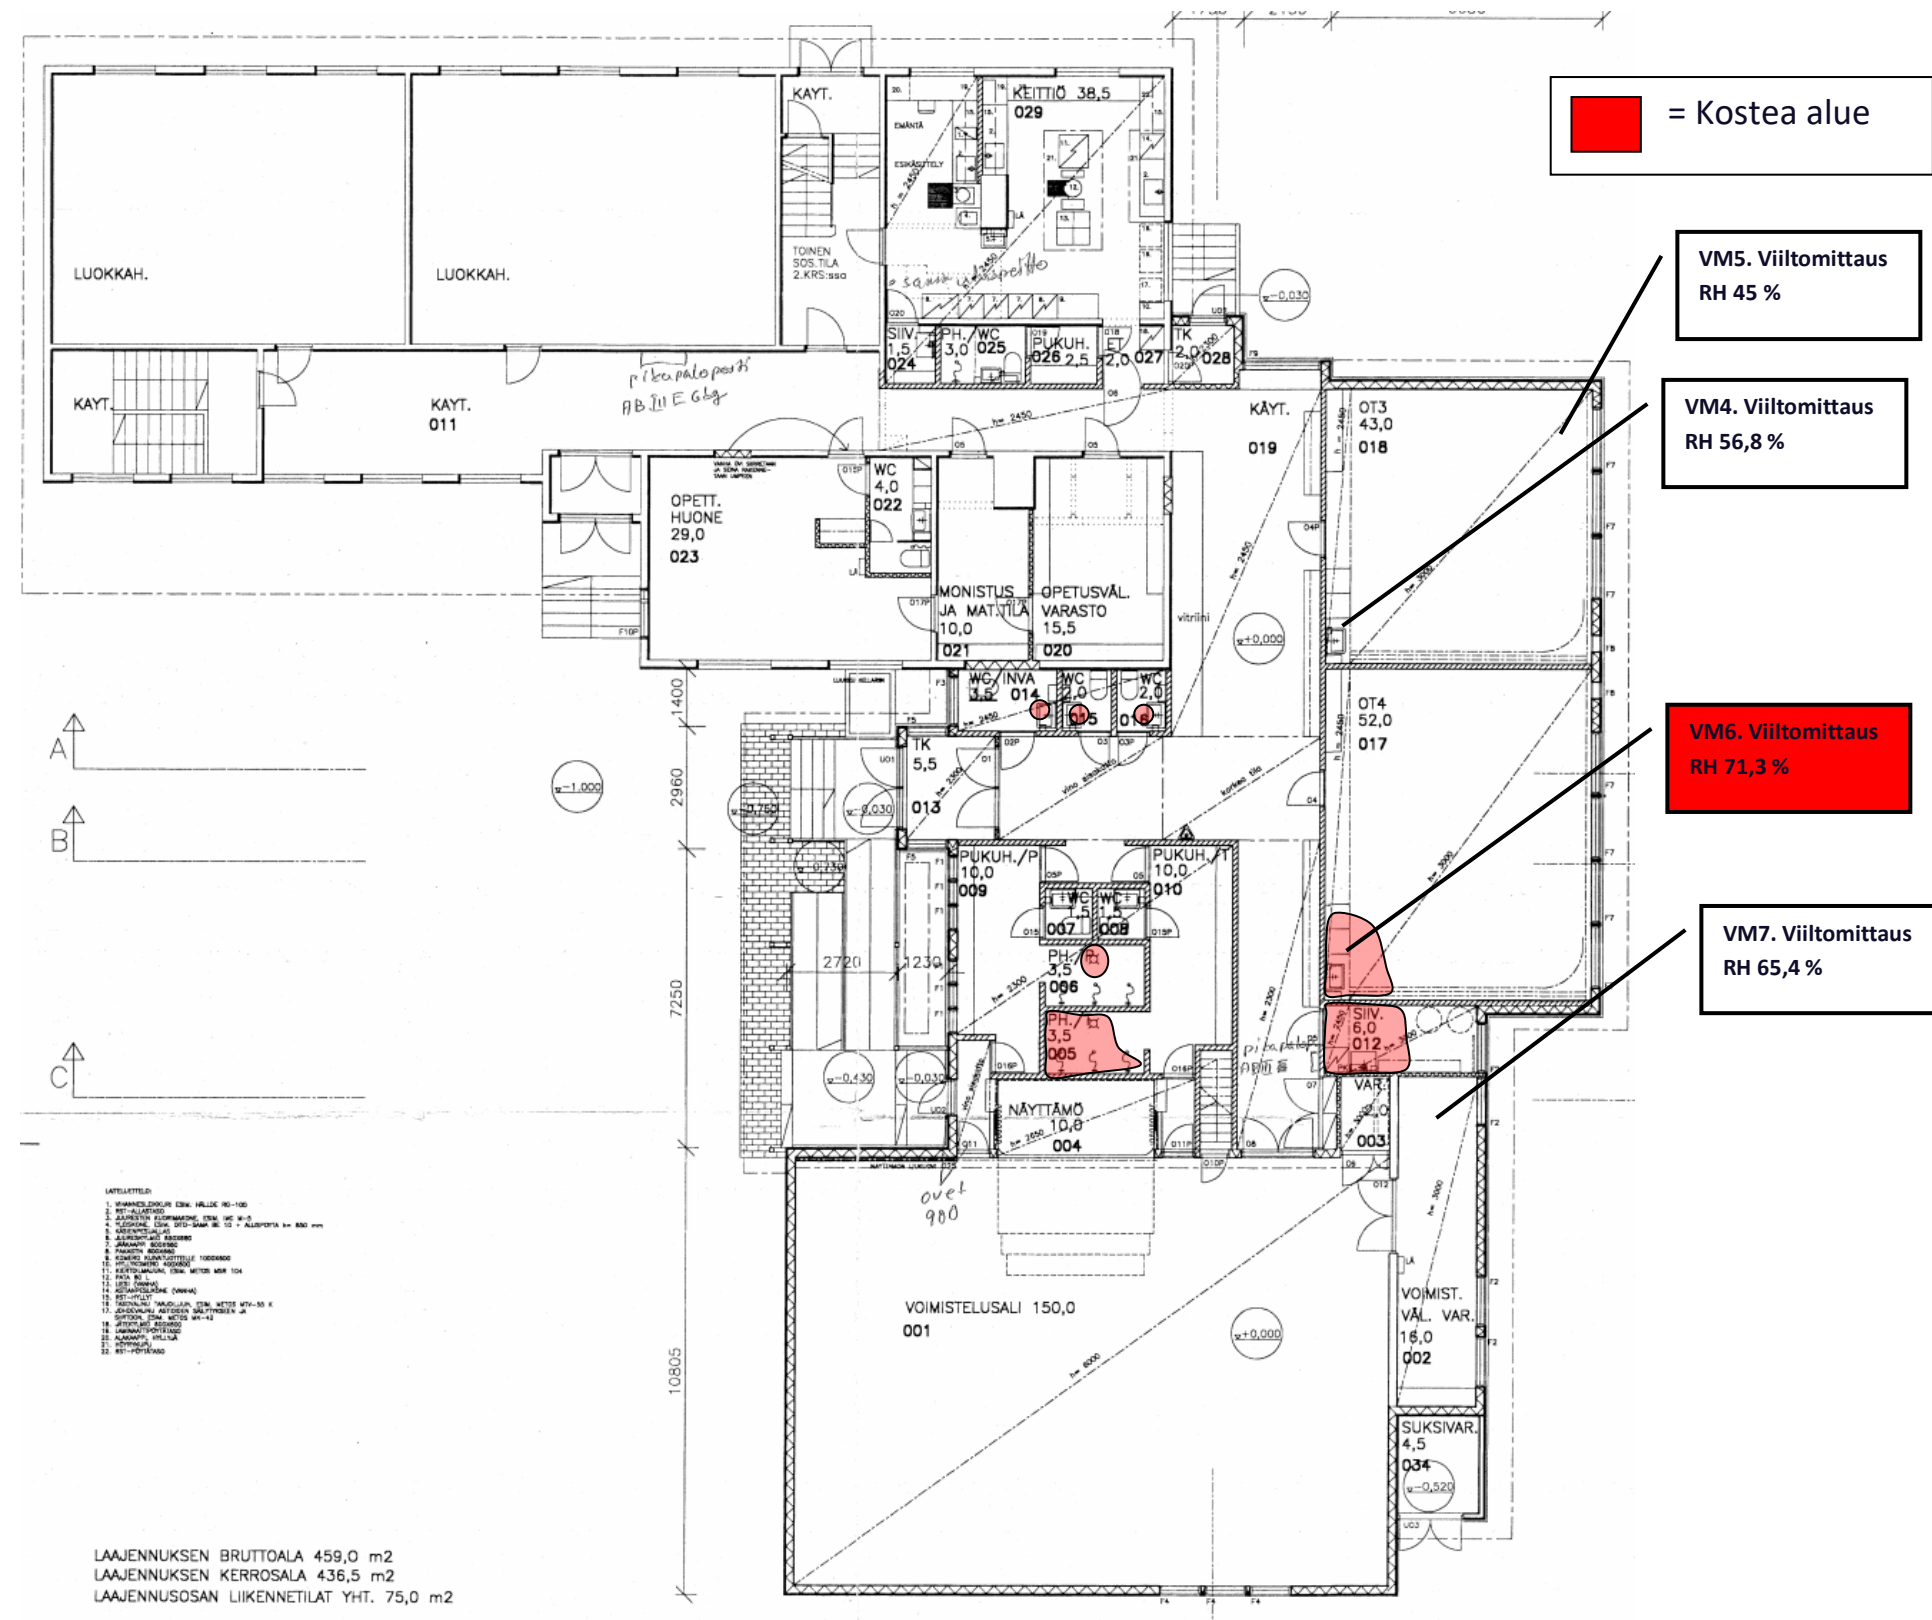
### 4.3 Kosteusmittaukset (1. kerros)

1. kerroksessa kohollaan olevaa kosteutta havaittiin laajennusosan wc-tilojen 014, 015 ja 016 lattiakaivojen ympärillä, poikien pesuhuonetilan 006 lattiakaivon ympärillä, tyttöjen pesuhuonetilan 005 lattiassa suihkun vaikutusalueella ja siivoushuoneen 012 lattiassa. Hieman kohollaan olevaa kosteutta havaittiin myös luokkatilan OT4 017 lattiassa lähellä lavuaaria. Kosteusalueet on merkitty pohjakuvaan kohdassa 4.2.

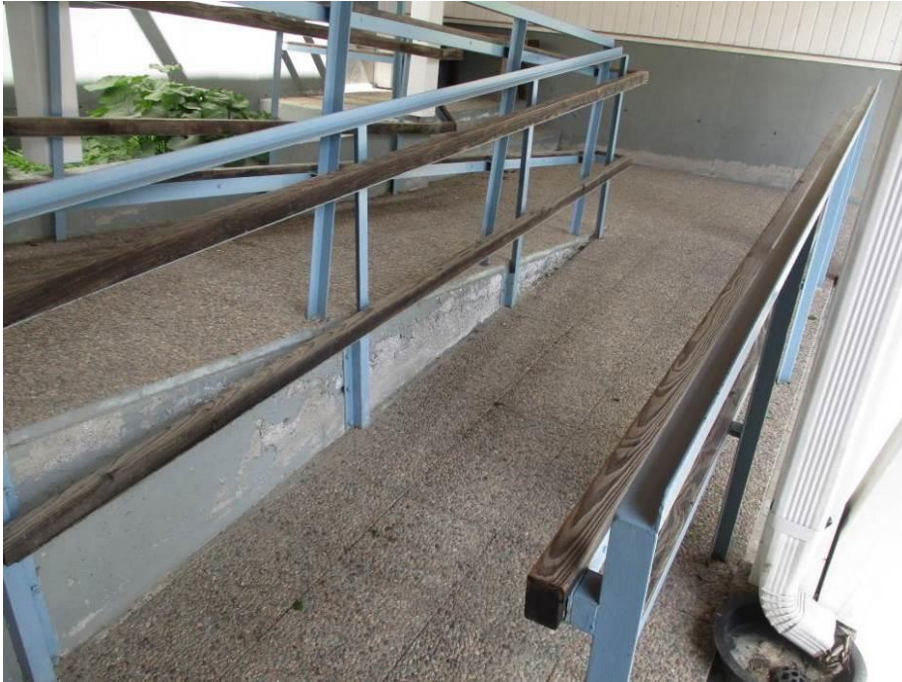
Kuistin puuosien maalipinnat ovat kiinni alustassaan. Betoniportaikon pystyosat ovat maalattu. Betonipintojen maalipinnat hilseilevät alustastaan. Rakenteellisia vaurioita tai huomautettavaa portaikossa ja inva-luiskassa ei havaittu.

*Kuva 8. Maalipinta hilseilee.*

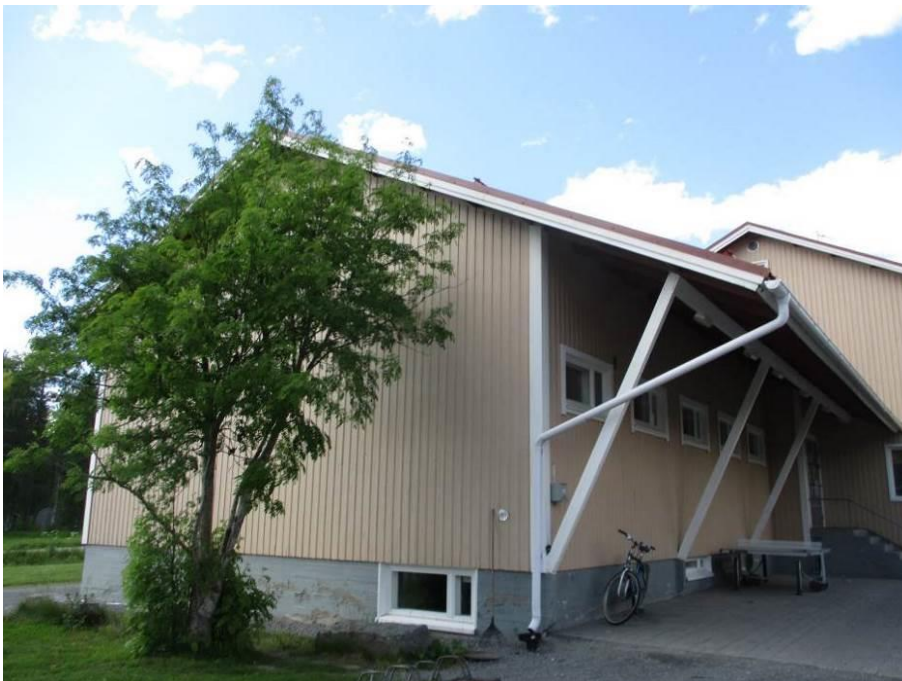
Sisäänkäynnin portas on betonirakenteinen. Portaikkoa on paikattu betonin pystypinnoilta. Portaikon maalipinta on heikossa kunnossa. Betoniportaikon huoltomaalaus on ajankohtainen.

*Kuva 9. Vanhan osan sisäänkäynti.*

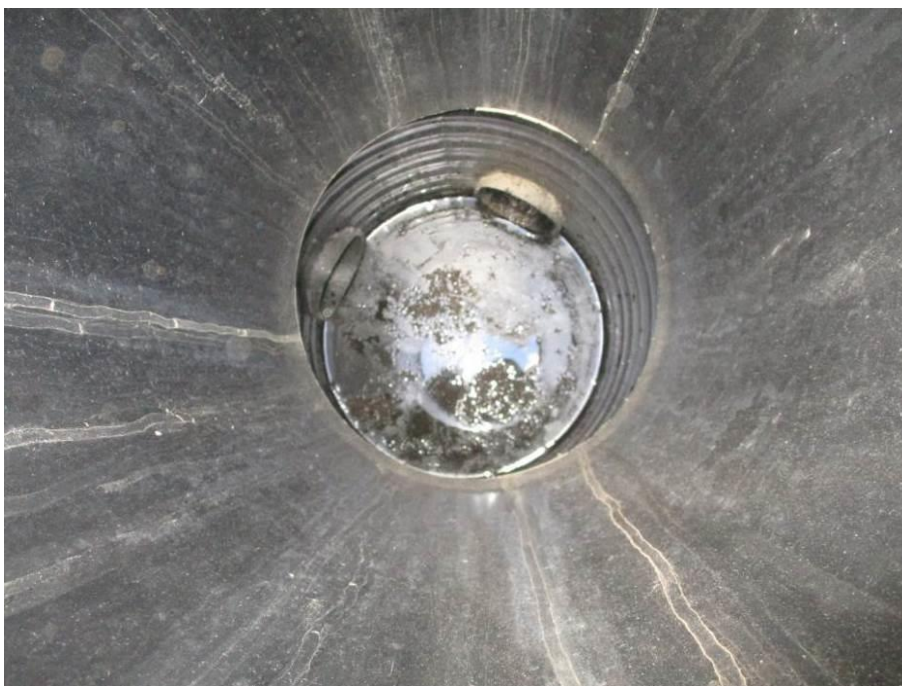
*Kuva 14. Salaojakaivossa putkistot ovat vedenpinnan yläpuolella.*

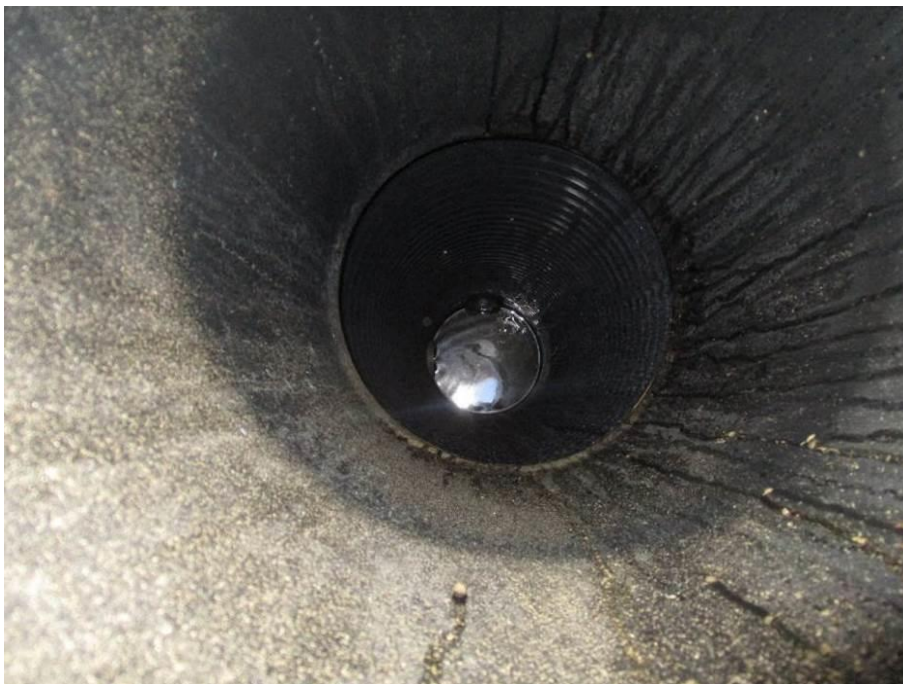
*Kuva 16. Vedenpinta putkiston alapuolella.*

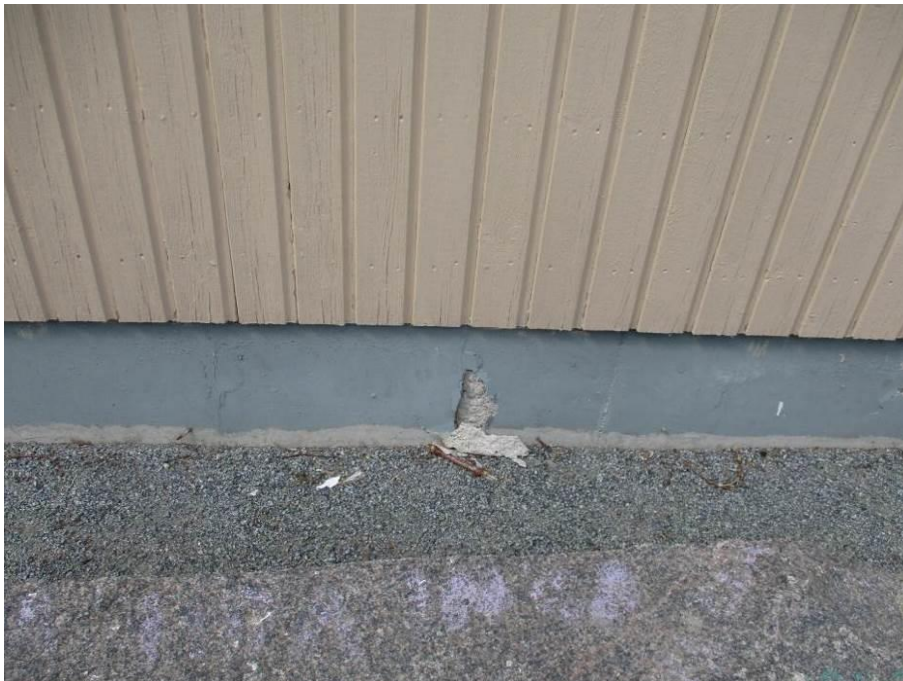
Liikuntasalin osalla sokkelin pinta on maalattu. Sokkelin pinta on rapautunut terästen korroosion myötä. Sokkelin hakasteräksien korroosioaurio on seurausta liian pienestä betonin suoja-betonin etäisyydestä. Teräkset betonin sisällä ruostuvat rikkoen betonin pintaa. Haitta on lähinnä esteettinen, painumaan viittaavia vaurioita tai halkeamia ei havaittu. Maalipinta on hilseillyt alustastaan. Sokkelin rapautumien korjaus ja huoltomaalaus on ajankohtainen.

*Kuva 17. Liikuntasalin sokkelissa korroosion aiheuttamia rapautumia.*

Laajennuksen osalla sokkelin pinta on maalattu. Sokkelin pinnassa havaittiin terästen korroosion aiheuttamaa rapautumaa. Korroosiot ovat seurausta terästen liian pienestä suojabetonista, jolloin betonin karbonatisoitumisen eli emäksisyyden vähenemisen myötä teräkset pääsevät ruostumaan rikkoen sokkelin pintaa. Haitta on lähinnä esteettinen, painumaan viittaavia vaurioita ei havaittu. Rapautuminen paikkaus ja sokkelin huoltomaalaus on ajankohtainen.

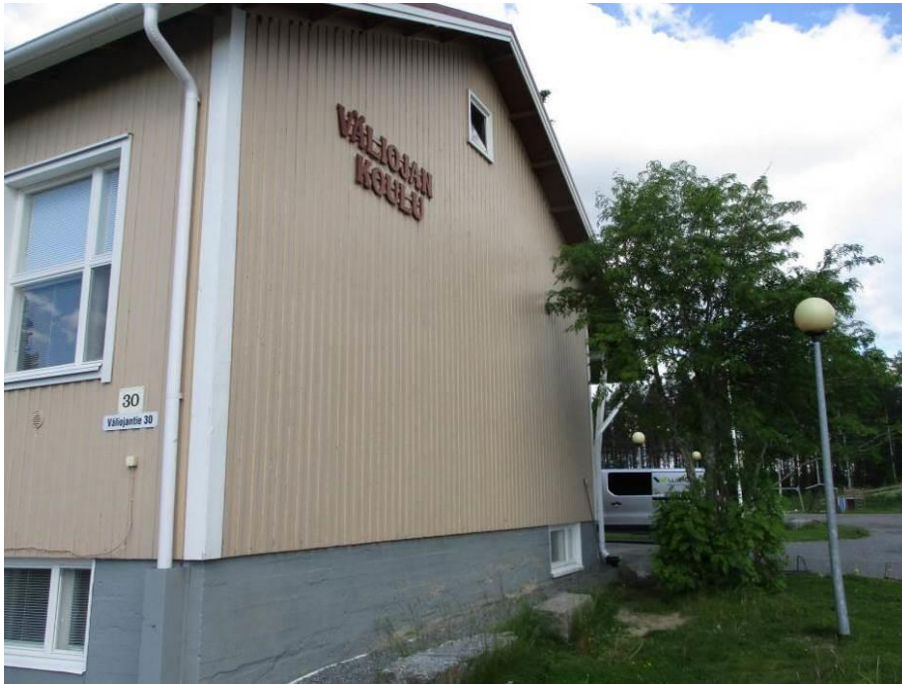
Alkuperäisellä osalla betonin pinta on maalattu. Perusmuurin maanvastaisella osalla on Fuktisol-lämmöneristys, joka luo sokkeliin kosteussulun ja lämmöneristeen. Sokkelissa ei havaittu rakenteellisia vaurioita, halkeamia tai kosteuden nousuun viittaavia jälkiä. Sokkelin maalipinta on etenkin etupihan puoleisessa päädyssä irti alustastaan. Sokkelin huoltomaalaus on ajankohtainen.

Asbesti- ja haitta-ainekartoituksen mukaan alkuperäisen osan sokkelimaalissa on raskasmetalleja. Tämä on huomioitava saneeraustoimenpiteitä tehtäessä.

Kuva 18. Sokkelin maalipinta on irti alustastaan.

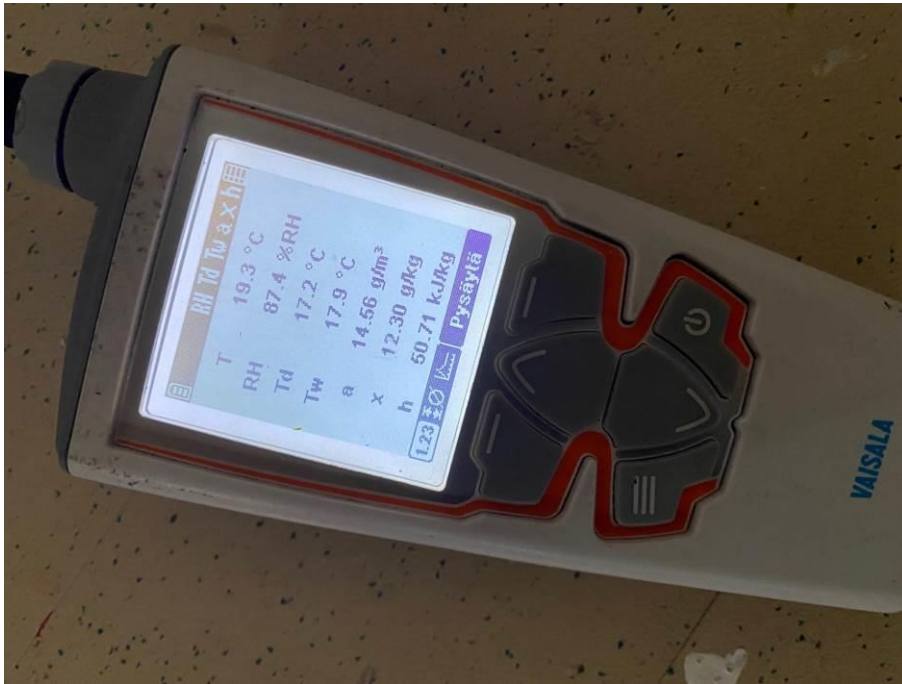
- VM1: 87,4 %RH, +19,3 °C, 14,56 g/m<sup>3</sup>, 12,30 g/kg
- VM2: 95,0 %RH, +19,2 °C, 15,76 g/m<sup>3</sup>, 13,34 g/kg
- VM3: 77,1 %RH, +17,2 °C, 11,32 g/m<sup>3</sup>, 9,46 g/kg

Kuva 19. Viiltomittaus, VM1 teknisen työn luokka

Alapohjarakenne alkuperäisen osan kellarikerroksessa on maanvarainen betonilaatta. Kellarikerroksessa on puukäsityöluokka, jonka lattiapinnoitteena on muovimatto. Maanvaraisen betonilaatan alapuolella ei ole lämmöneristystä, jolloin maaperän lämpötila nousee korkeaksi, mikä taas altistaa alapohjan diffuusiokosteuden nousulle. Diffuusiokosteuden nousussa kosteus siirtyy vesihöyryä maaperästä eikä kosteus pääse haihtumaan tiiviiden muovimattopinnoitteiden läpi. Kosteus patoutuu muovimaton alle. Muovimatolle kriittinen kosteusraja on RH 85 %. Viiltomittauksessa muovimaton alustan kosteudet vaihtelivat RH 77-95 %. Muovimaton alusta on liian kostea, minkä vuoksi lattiapinnoite tulee vaihtaa vesihöyryä läpäiseväksi.

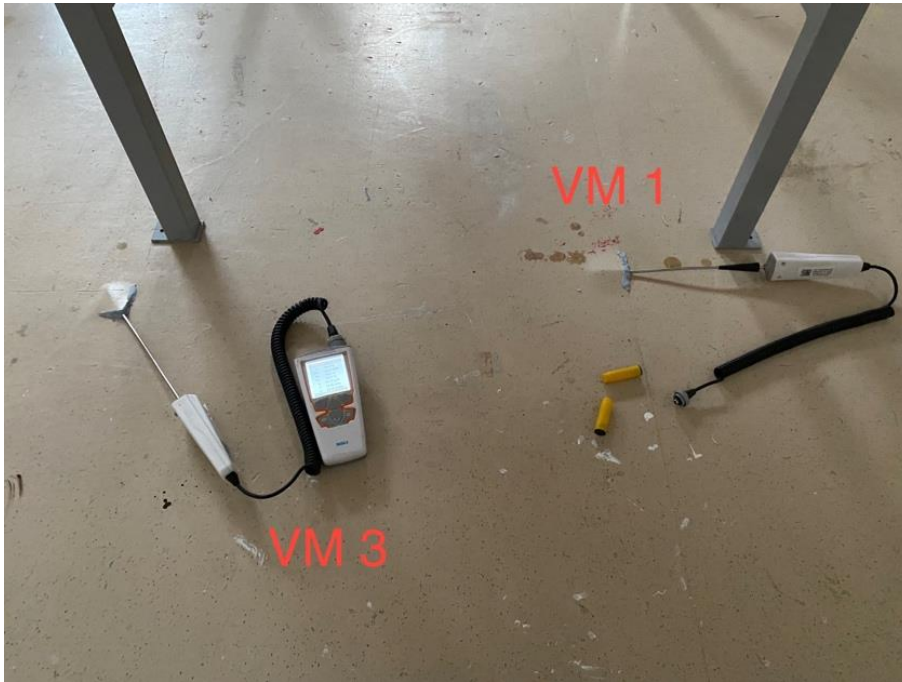
Kuva 21. Viiltomittaus, VM3 teknisen työn luokka

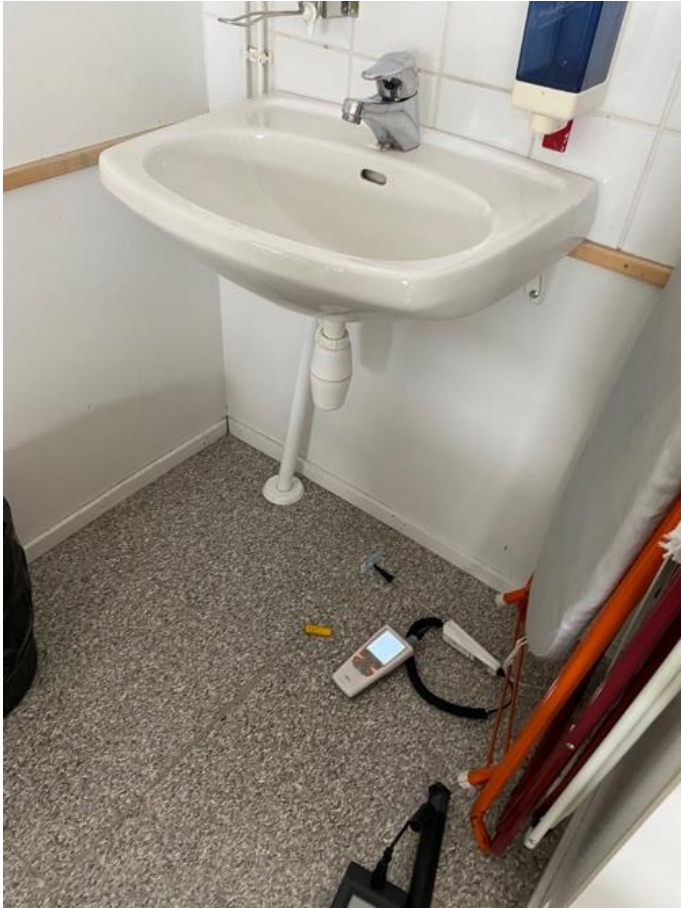
- VM4: 56,8 %RH, +19,5 °C, 9,55 g/m<sup>3</sup>, 8,02 g/kg
- VM5: 45,0 %RH, +20,1 °C, 7,84 g/m<sup>3</sup>, 6,58 g/kg
- VM6: 71,3 %RH, +19,0 °C, 11,6 g/m<sup>3</sup>, 9,77 g/kg
- VM7: 65,4 %RH, +18,10 °C, 10,12 g/m<sup>3</sup>, 8,46 g/kg

*Kuva 22. Viiltomittaus, VM4 luokkatila OT3 018 lavuaarin lähetyvillä*

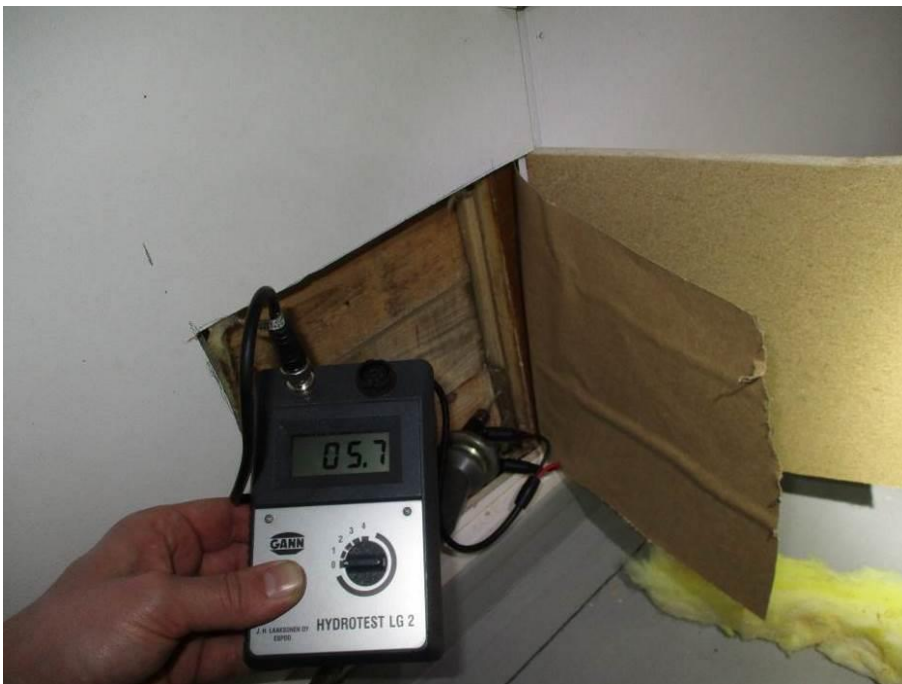
Vaakalautoituksen ulkopinnassa on hieman tummumaa ja koolauksen alareunassa kosteuden aiheuttamia jälkiä. Koolauksen ja vaakalaudan kosteudet tarkastettiin puunkosteusmittarilla, eikä kohonneita kosteusarvoja havaittu (4-6 paino-%, kun puun kosteuden tulee olla alle 17

*Kuva 37. Laudoituksen kosteus on normaali.*

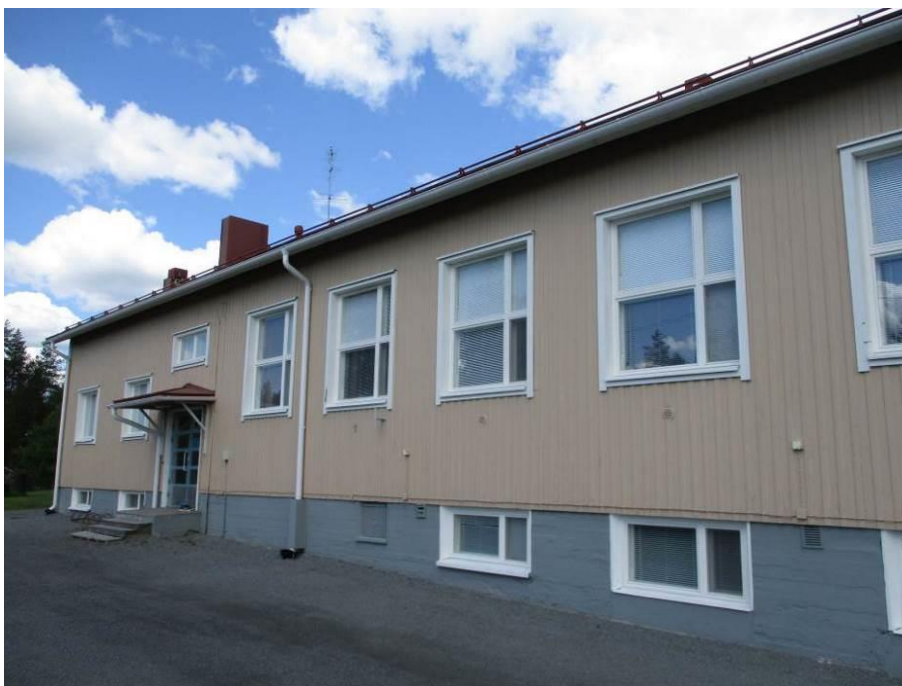
Alkuperäisellä osalla julkisivu on lomalaudoitettu. Julkisivussa ei havaittu lahovaurioita. Paneelin pinta on ehyt. Julkisivun maalipinta hilseilee paikoin alustastaan. Julkisivun huoltomaalaus on ajankohtainen.

Asbesti- ja haitta-ainekartoituksen mukaan vanhan osan ulkoseinämaalissa on raskasmetalleja. Tämä on huomioitava saneeraustoimenpiteitä tehtäessä.

*Kuva 49. Julkisivu on ehyt alkuperäisessä osassa.*

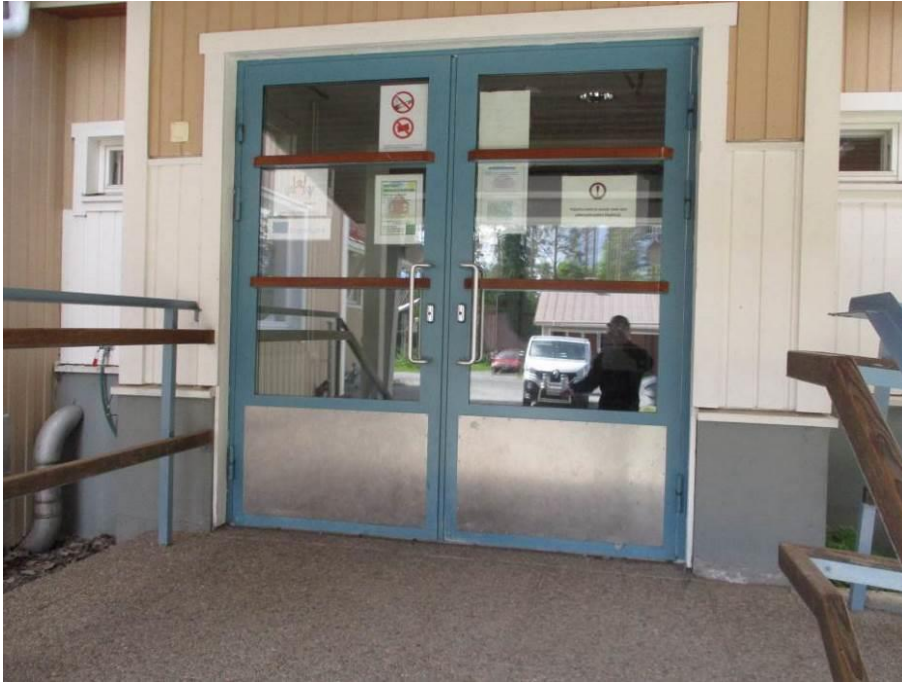
Pääovi laajennuksessa ja alkuperäisessä osassa on lasiaukollinen kaksiovinen rautaovi. Ovesta ei havaittu mekaanisia vaurioita. Maalipinta on kulunut. Oven huoltomaalaus on ajankohtainen.

*Kuva 52. Pääovi.*

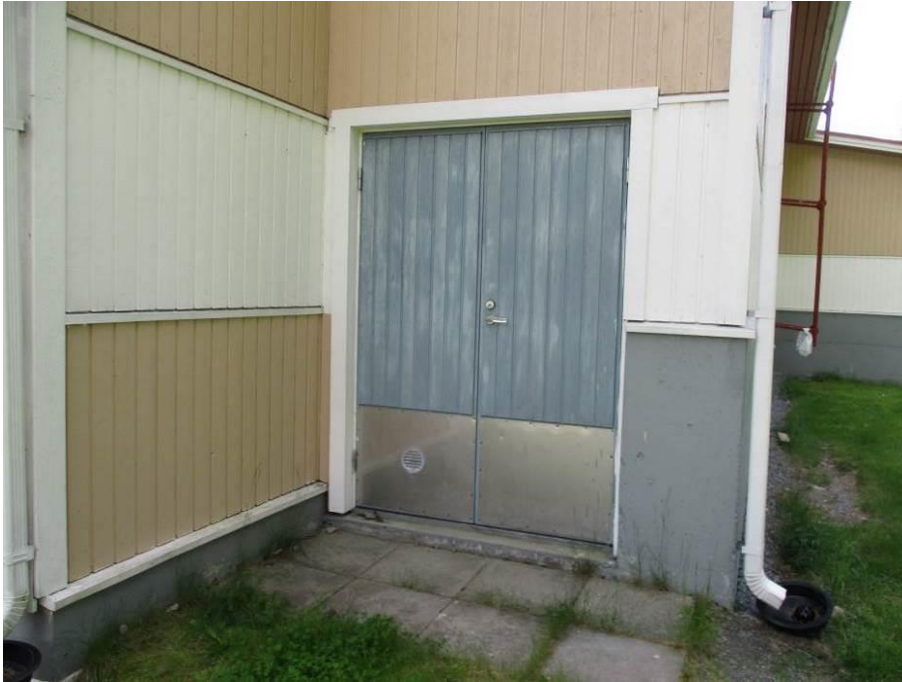
Laajennuksen takaovi ja liikuntavälinevaraston ovi on paneeliverhoiltu puuovi. Oven maalipinta on haalistunut, mutta ovesa ei havaittu mekaanisia vaurioita. Puuvien huoltomaalaus on ajankohtainen.

*Kuva 54. Liikuntavälinevaraston ovi.*

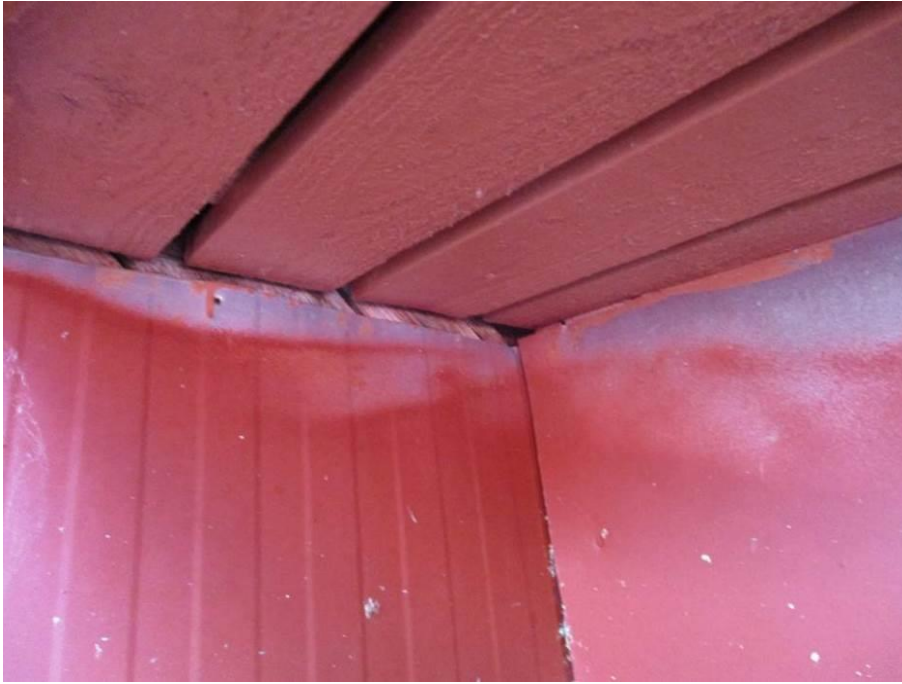
*Kuva 61. Räystään alusrakenne on hieman epätiivis.*

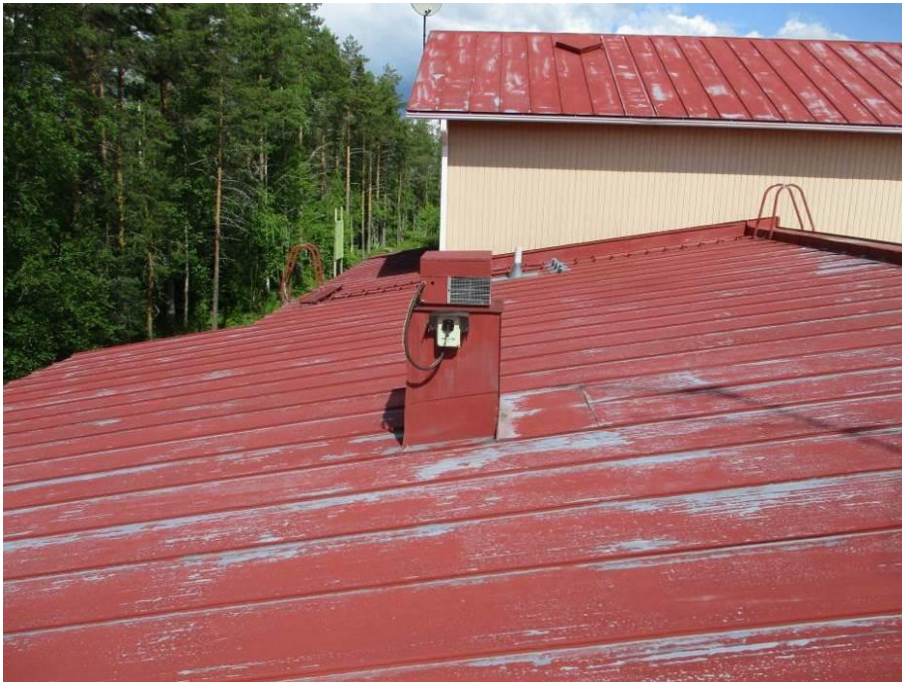
Laajennuksen osalla vesikatteen maalipinta on irronnut monin paikoin. Vesikatteen pinnassa on paikoin pintaruostetta, mutta reikiä tai epätiiviveyksiä ei havaittu. Vesikatteen läpiviennissä ei havaittu puutteita tai vaurioita. Vesikattovarusteet laajennuksen osalla ja alkuperäisellä osalla ovat asianmukaiset. Lumiesteet ovat kulkureittien varsilla ja piipulle on johdettu kulkusillat.

*Kuva 62. Maalipinta on kulunut.*

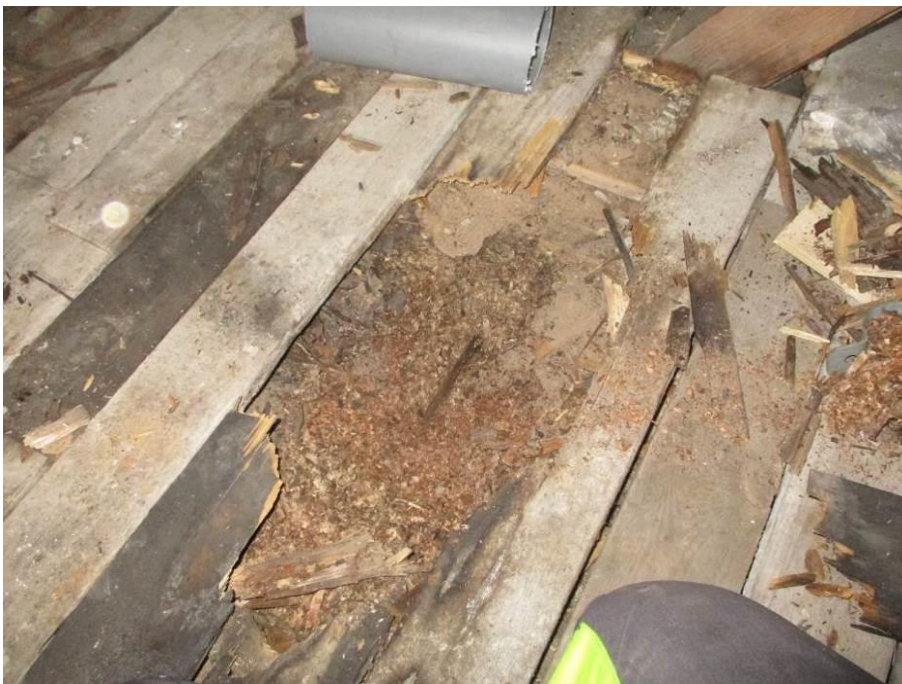
Alkuperäisen osan 2. kerroksen osalla havaittiin kattovuodon aiheuttamia vaurioita. Vuotopaikkoja on useampia, jotka rajoittuvat asunnon kohdalle. Kattovuoto on vaurioittanut kulkusiltojen laudoitusta.

Yläpohjarakenne avattiin sisäverhouksen pintaan asti. Yläpohjarakenne on vastaava, kun 1. kerroksen osalla. Tutkitulla osalla purueristys on tummunutta. Yläpohjan kantavassa rakenteessa havaittiin lahovaurioita puun pinnassa. Vesikatteen korjaamisen vuoksi tuoreita kosteusvaurioita tai kosteutta ei havaittu.

*Kuva 68. Korjaamaton kosteusvaurio yläpohjassa.*

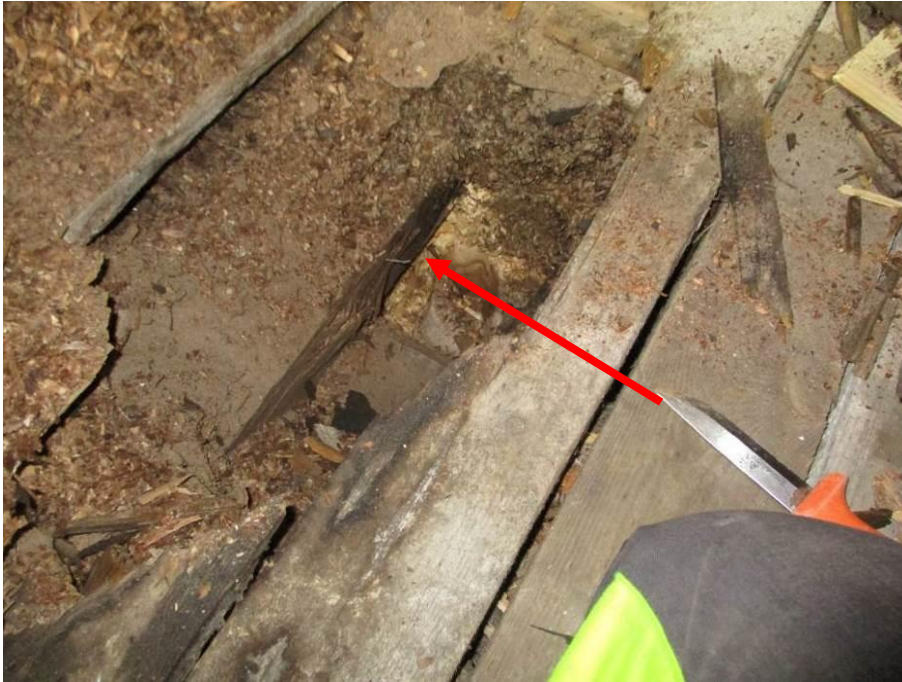
Yläpohjan purueristeestä otettiin materiaalinäyte (MN 10) purueristeestä, joka on ilmansulku-pahvin päältä. Materiaalinäytteessä on selvä mikrobikasvu (Paljon homeita, indikaattorimikro-  
beita, vähän bakteereita.).

*Kuva 69. Vaurioita purueristeessä ja puurakenteessa.*

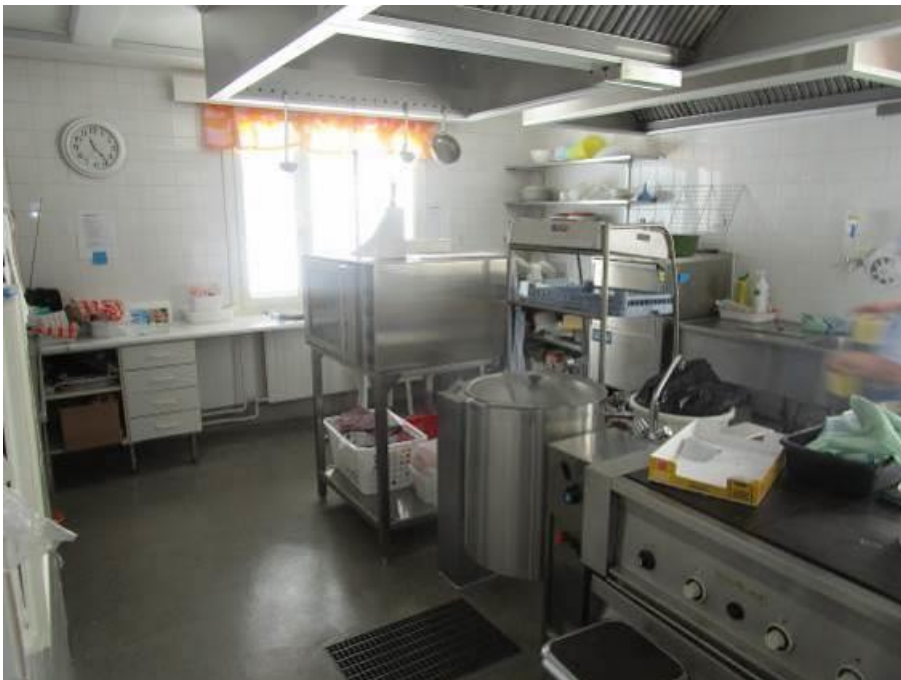
*Kuva 98. Keittiö 029*

Keittiön 029 lattiassa on epoksinnoite, seinät ovat laatoitettuja ja katossa on maalattu levytys. Ovien listoitusten ja ovien alareunoissa havaittiin kosteusvaurioita, muuten pinnoissa ei havaittu merkittäviä puutteita. Tilan pintasaneeraukseen tulee varautua kuluvan 10 vuoden tarkastelujakson loppupuolella.

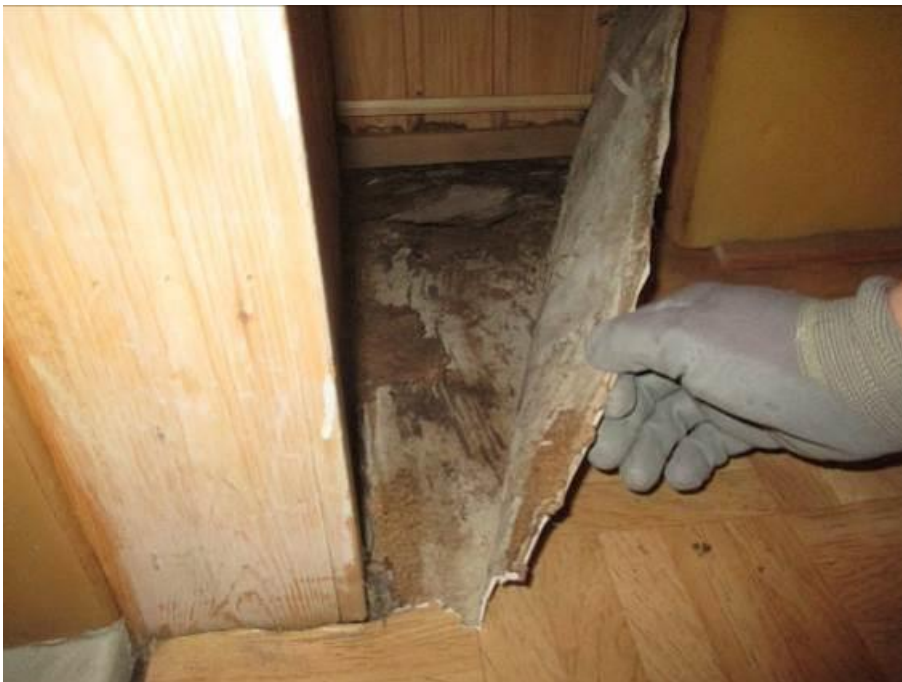
Henkilökunnan pukuhuoneen lattiassa on muovimatto (puukoolaus ja levytys), seinissä ja katossa on puupanelointi. Tarkastuksessa havaittiin, että lattiarakenteet ovat kosteusvaurioituneet ja todennäköisimmin myös seinärakenteissa on kosteusvaurioita. Suositellaan, että puurakenteet puretaan ja tarvittaessa, mikäli tila otetaan käyttöön uudestaan, pinnat uusitaan.

Asbesti- ja haitta-ainekartoituksen mukaan lattiassa olevassa pikiliimassa on asbestia. Tämä on huomioitava saneeraustoimenpiteitä tehtäessä.

*Kuva 111. Lattia kosteusvaurioitunut*

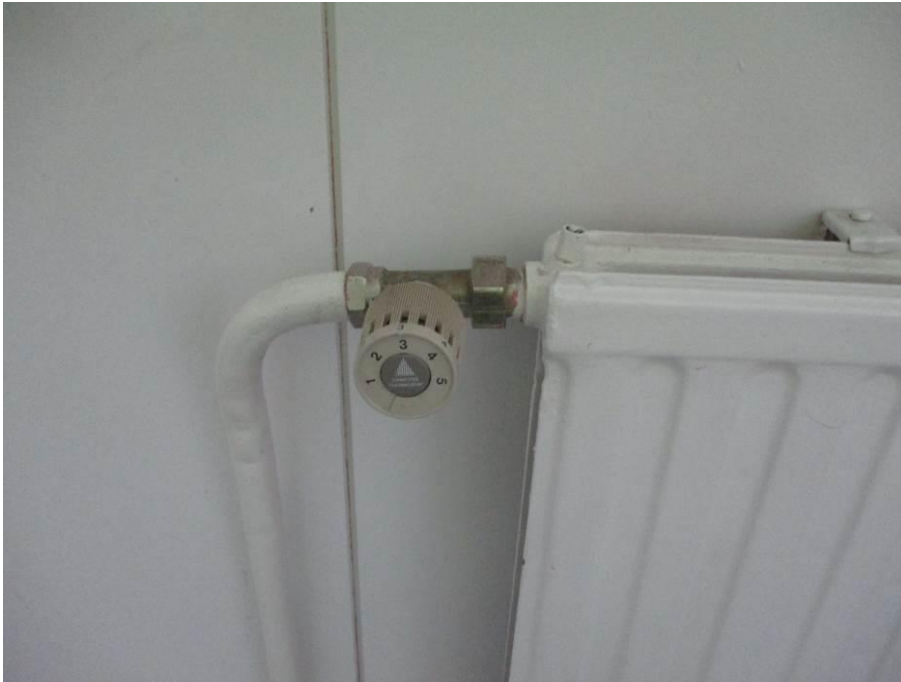
Lämmönluovutus tapahtuu seinäkiinnitteillä teräslevypattereilla. Vanhan osan lämmityspatterit ovat pääosin alkuperäisiä. Laajennusosan lämmityspatterit ovat pääosin vuodelta 1991. Kellarin pesuhuoneen lämmityspatterissa on havaittavissa pintaruostetta ja se on alttiina ulkopuoliselle kosteudelle. Suositellaan, että vanhan osan lämmityspatterit uusitaan lämmitysverkoston uusimisen yhteydessä.

*Kuva 136. Vanhan osan lämmityspatteri ja termostaatti*

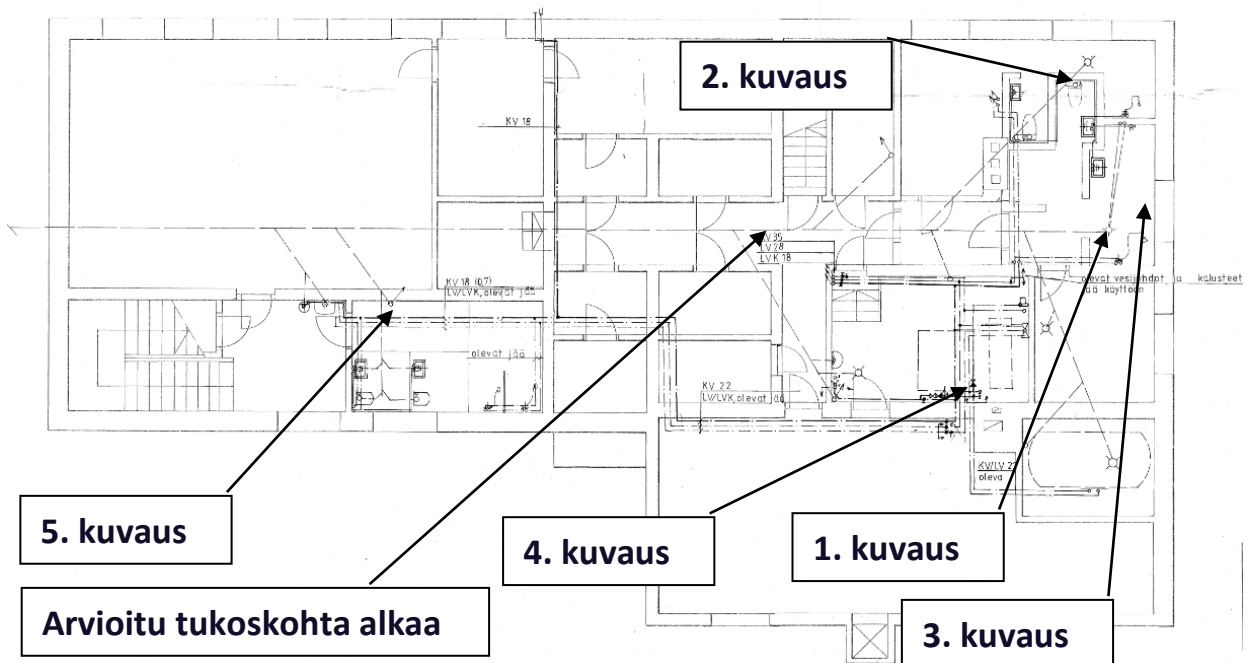
- 5. kuvaus teknisen työn tilan vieressä olevan pesuhuoneen tarkastusluukusta alavirtaan noin 15 m aina pihakaivolle asti. Kaivolta lähtien noin 5 m putki on muovia ja muuttuu valurautaiseksi. Valurautainen viemäri osa on hieman tukossa.

Kuva 140. Viemärikuvaukset vanhan koulurakennuksen kellarikerroksessa
