1. kaupunginosan, Ronkaalan
asemakaavan muutos
korttelin 215 tontit 1-3 (Kaunisto)

Kaavaselostus

Rakennustekninen kuntotutkimus ja kustannusarvio, Kaunisto (Widetek Oy)

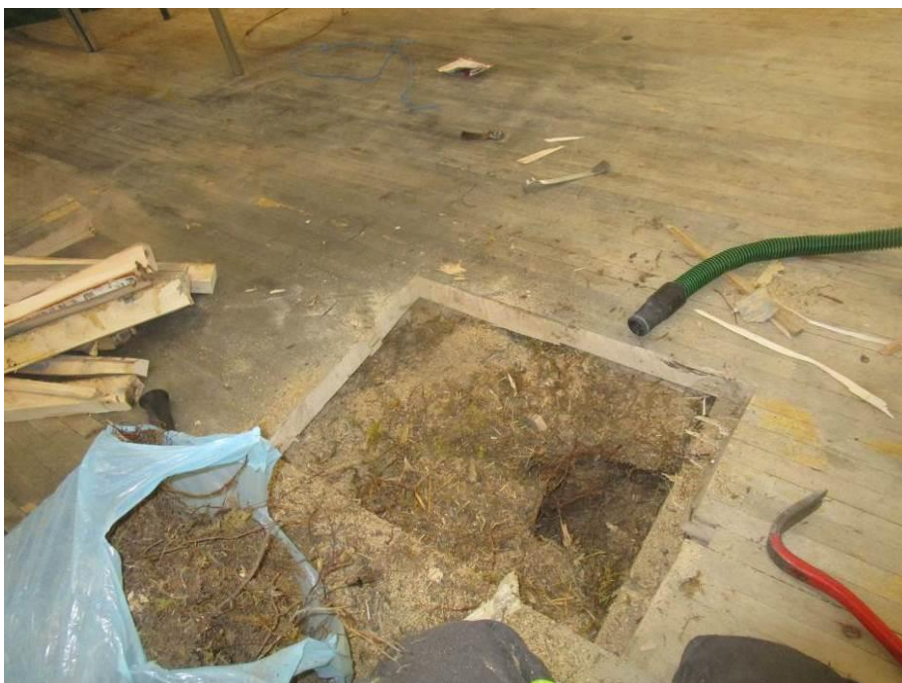
Rakennuksen alapohjarakenne alkuperäisellä osalla on puurakenteinen (AP1), joka on notkahtanut salin puolelta. Lattia avattiin salista (RA 1), jotta rakenteen tekninen toteutus ja notkahtamisen syy saataisiin selvitettyä. Alapohjassa on 40 cm koolaus ja eristyksenä on sammalta ja turvetta. Eristys on asennettu täytepohjalaudoituksen päälle. Eristykset poistettiin kauttaaltaan tutkitulta osalta. Lattianiskoissa ei ollut lahovaurion asteella olevaa vauriota, mutta rakenteessa oli mikrobiperäinen haju.

Kuva 2. Salin lattian rakenneavaus.

Tuulettuvassa alapohjarakenteessa havaittiin laajoja mikrobivaurioita ja lahovaurioita, minkä seurauksena alapohja on notkahtanut salissa. Alapohjassa maapohja on hienojakoista savea ja hiekkaa sekä tuuletustilan korkeus on matala. Alapohjan palkit ovat hyvin lähellä märkää maata, minkä vuoksi puusiin on muodostunut laajoja vaurioita. Alapohjan nykykunto huomioon ottaen, alapohjan perusteellinen korjaus on ajankohtainen. Remontin yhteydessä rakenne puretaan kauttaaltaan, jotta märkä maa saadaan poistettua ja korvattua kapillaarikatkolla. Kantavat palkit uusitaan kokonaan.

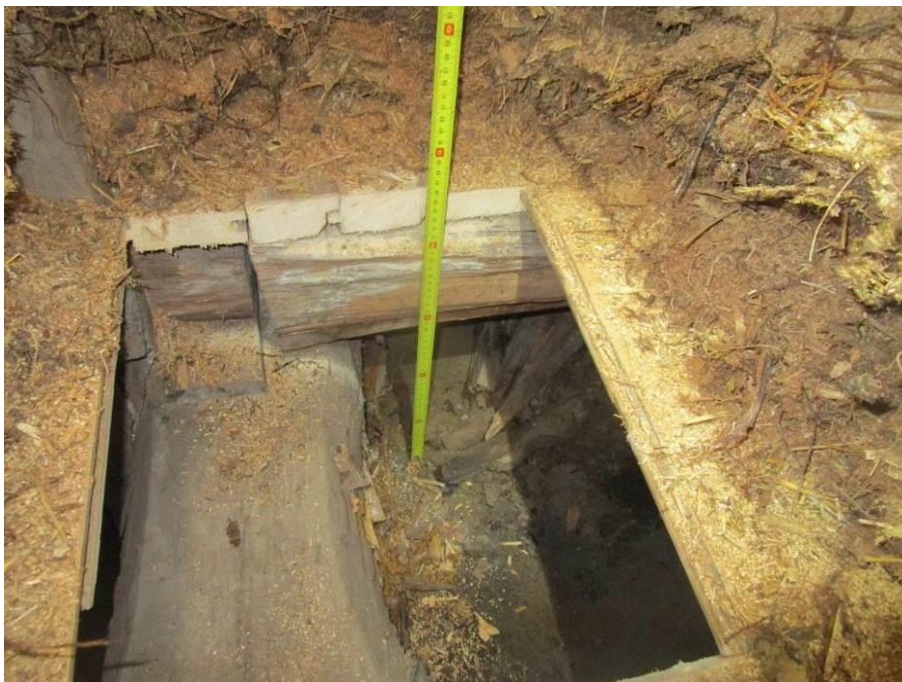
Kuva 4. Täytepohjan aluslaudoitus poistettiin tuuletustilaan saakka.

Täytepohjan aluslaudat poistettiin avatulta osalta. Alapohjan palkistossa on voimakas rihmasto puun pinnalla ja puut ovat lahovaurioituneet laajasti. Täytepohjan aluslaudoitukset ovat paikoin lahonneet poikki.

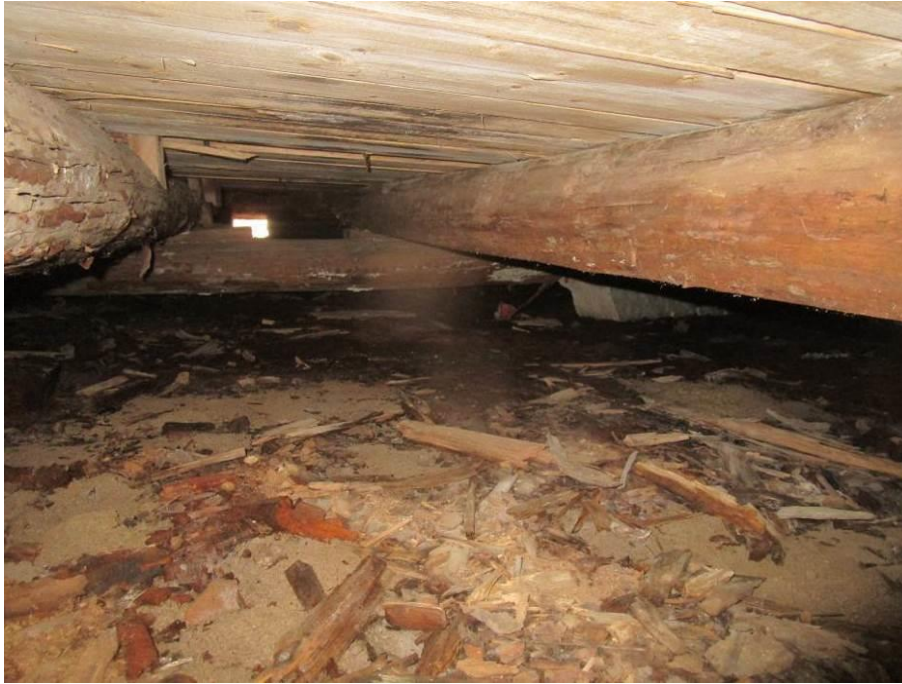
Tuuletustilan kautta otetuissa kuvissa voitiin havaita, että alapohjan kantavissa palkeissa on laajoja lahovaurioita ja puiden pinnassa on rihmastoa. Tuuletustilan maapohja on hienojakoista, joka on myös kapillaarisesti kosteutta nostavaa.

Kuva 5. Kantavissa palkeissa rihmastoa ja lahovaurioita.

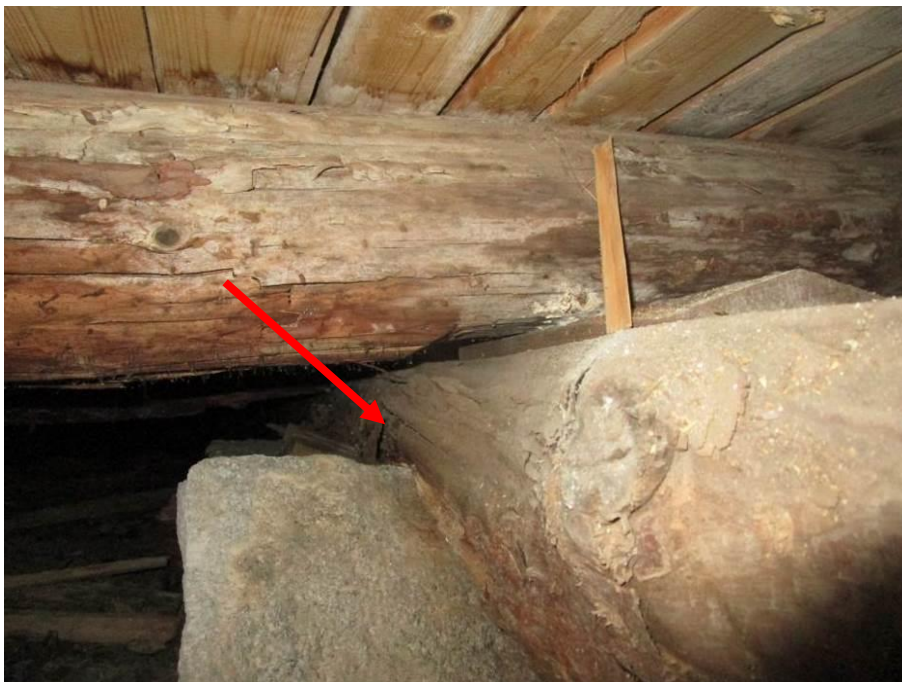
Kuva 6. Kivi on painunut lahon myötä puun sisälle.

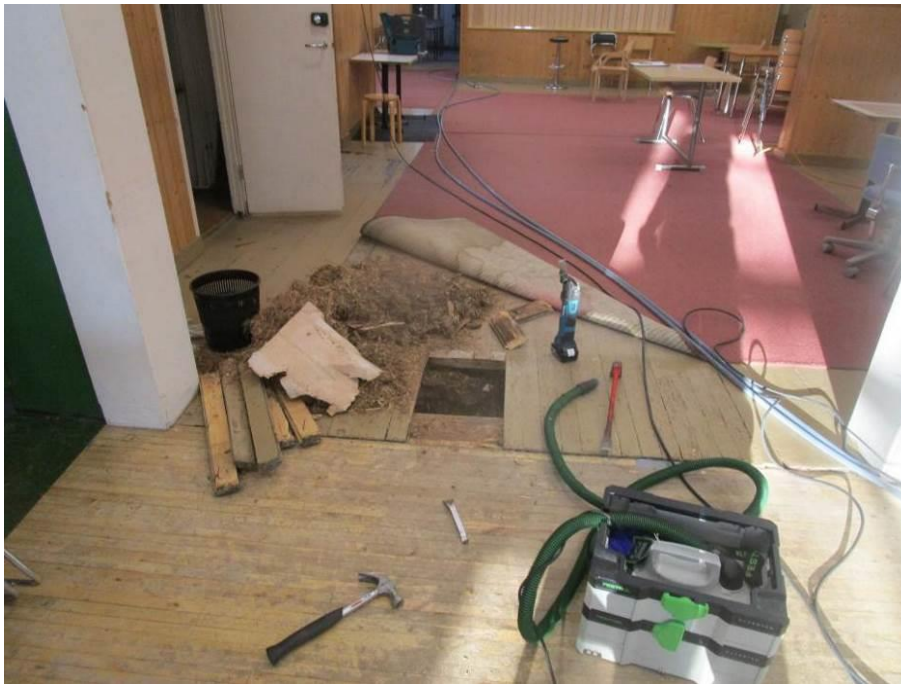
Maapohja on savinen, joka on märkää. Alapohjan kantavat palkit ovat salin lattian tavoin lahonneet, mutta lattia ei ole aulan osalta painunut.

Kuva 7. Rakenneavaus aulasta.

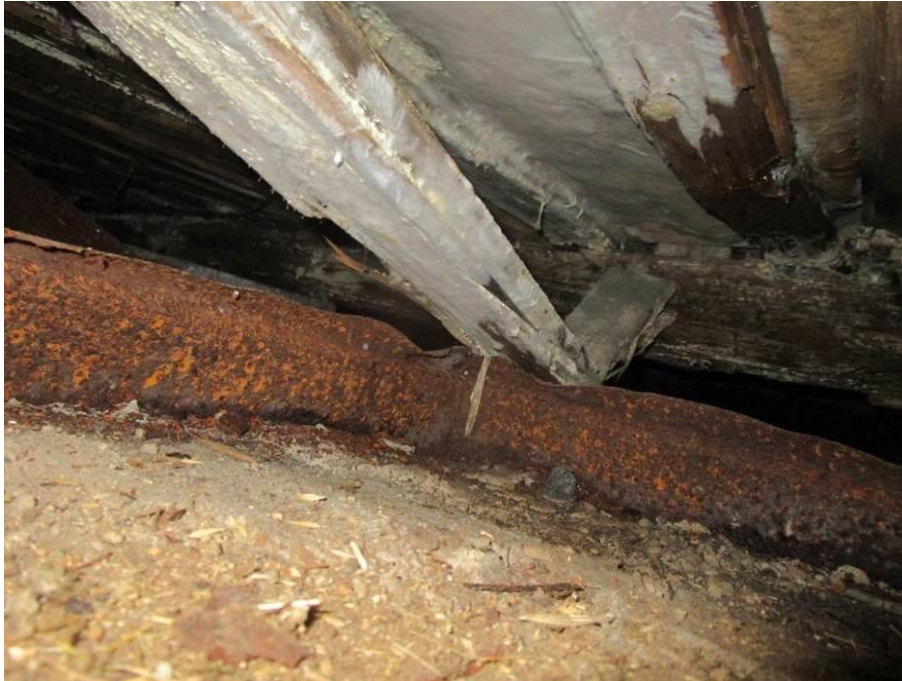
Kuva 10. Täytepohjalaudoissa lahovaurioita.

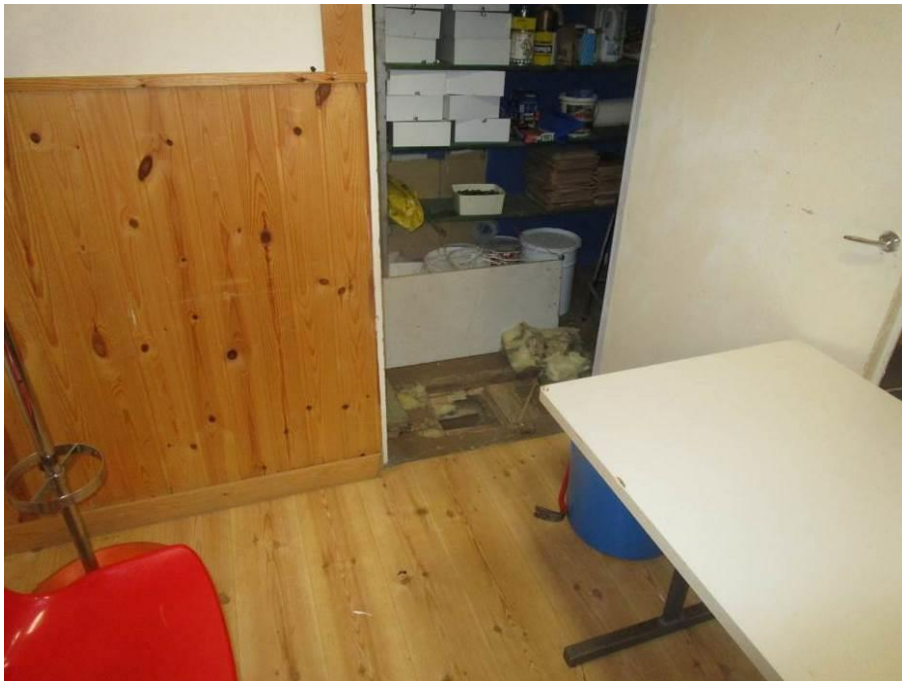
Varaston oven kynnyksen kautta alapohja tarkastettiin rakenneavauksin. Avauksen kohdalla alapohjarakenne on hieman aiemmista poikkeava. Alapohjassa on mineraalivillaa eristyksenä. Rakenneavauksen kautta havaittiin, että kynnyksen alla oleva hirsi on pinnastaan lahovaurioitunut.

Kuva 11. Rakenneavaus varaston oven kynnykseltä.

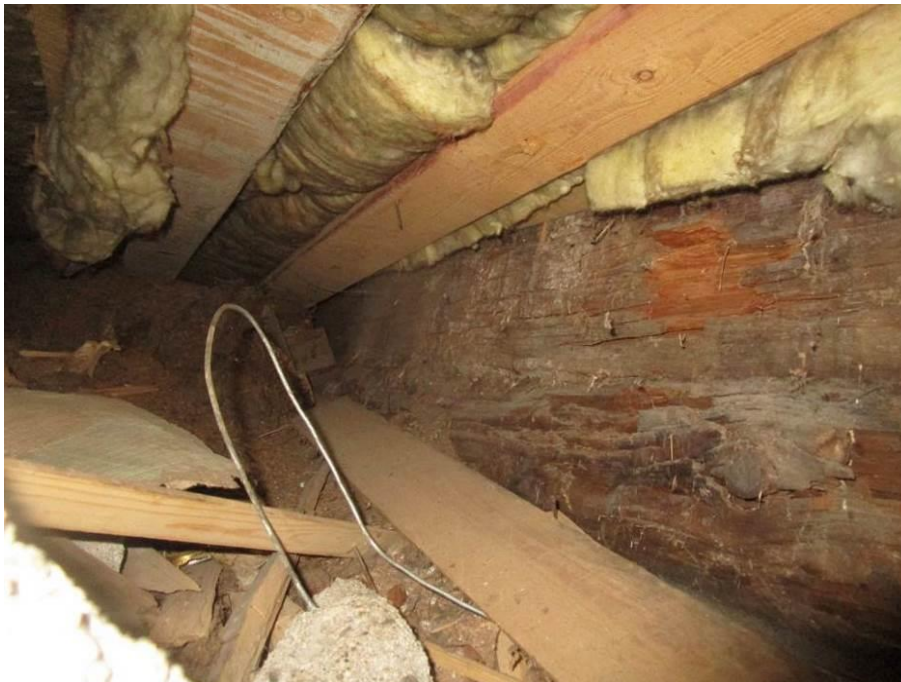
Kuva 12. Hirren pinta lahovaurioitunut.

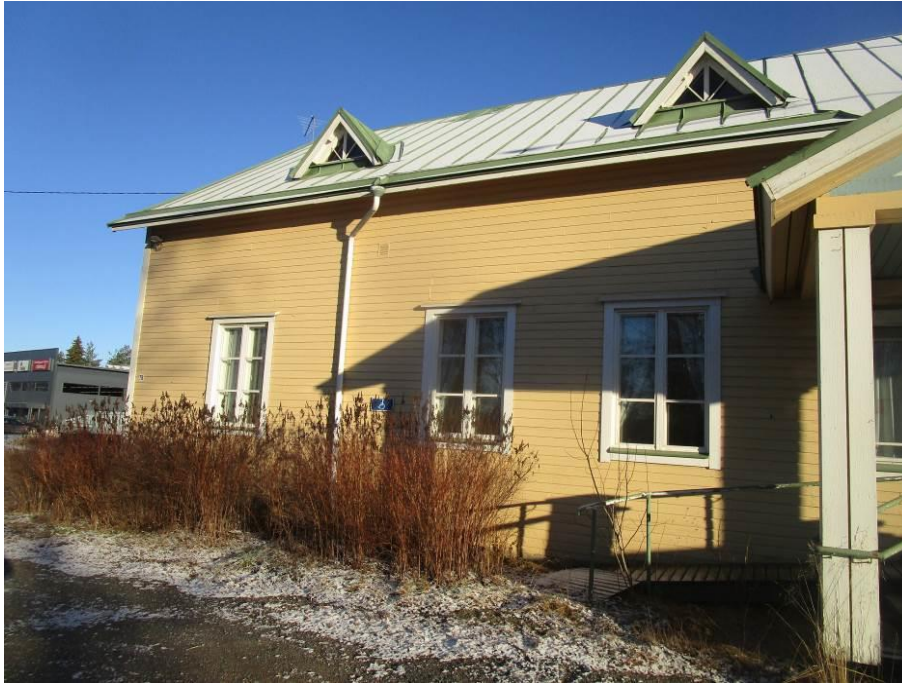
Etupihan puolelta julkisivua avattiin molemmista päädyistä. Vasemman puoleisessa päädyssä paneelin pinnassa on roiskevesien aiheuttamaa vauriota. Paneloinnin taustalla on ohut rima, jolla paneelin tausta on tuulettuva. Koolausten ja hirren välissä on tuulensuojapahvi. Räystäskourun kohdalla alimmassa hirressä on lahovaurioita.

Kuva 15. Ulkoseinän vasen pääty.

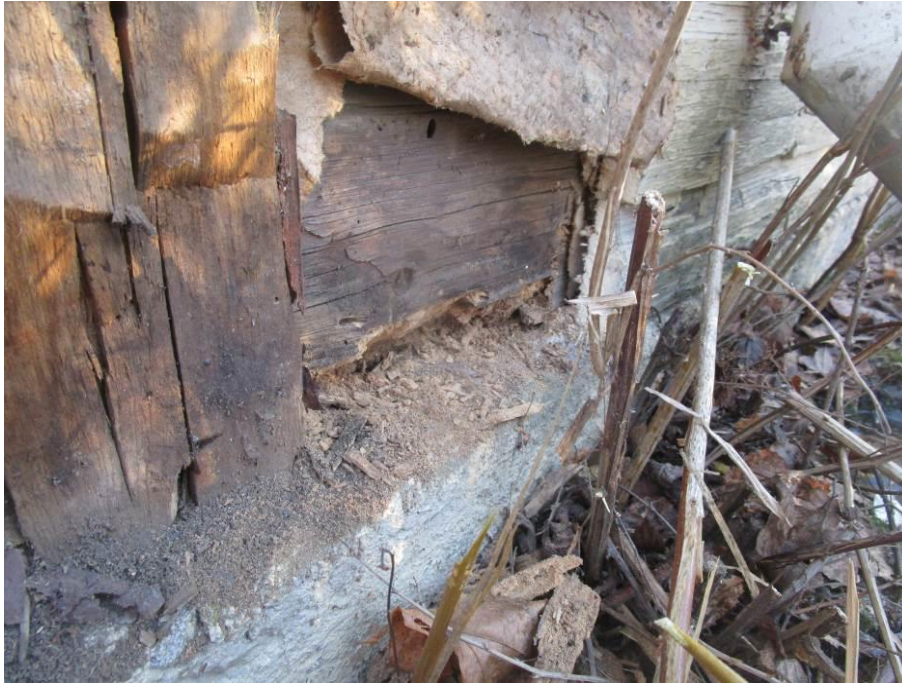
Kuva 17. Lahovaurioita alimmassa hirsikerrassa.

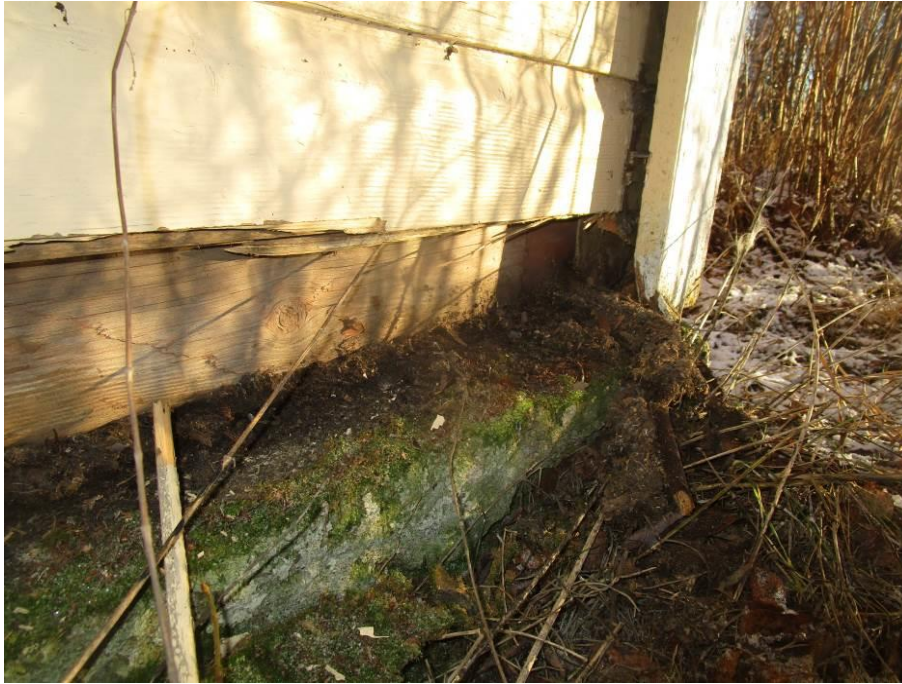
Oikean puoleisessa päädyssä sokkeli tulee julkisivulinjan ulkopuolelle, jolloin sadevesi pääsee sokkelin päälle. Vesi on vaurioittanut panelointia ja koolausta, mutta laajoja lahovaurioita hirressä ei havaittu. Sokkelin pinta on haljennut, mikä viittaa heikkoon betonin laatuun. Hirren yläpinta on hyvin lähellä maanpinnan tasoa; n. 15 cm maanpinnan yläpuolella.

Kuva 19. Sokkeli tulee julkisivun ulkopuolelle.

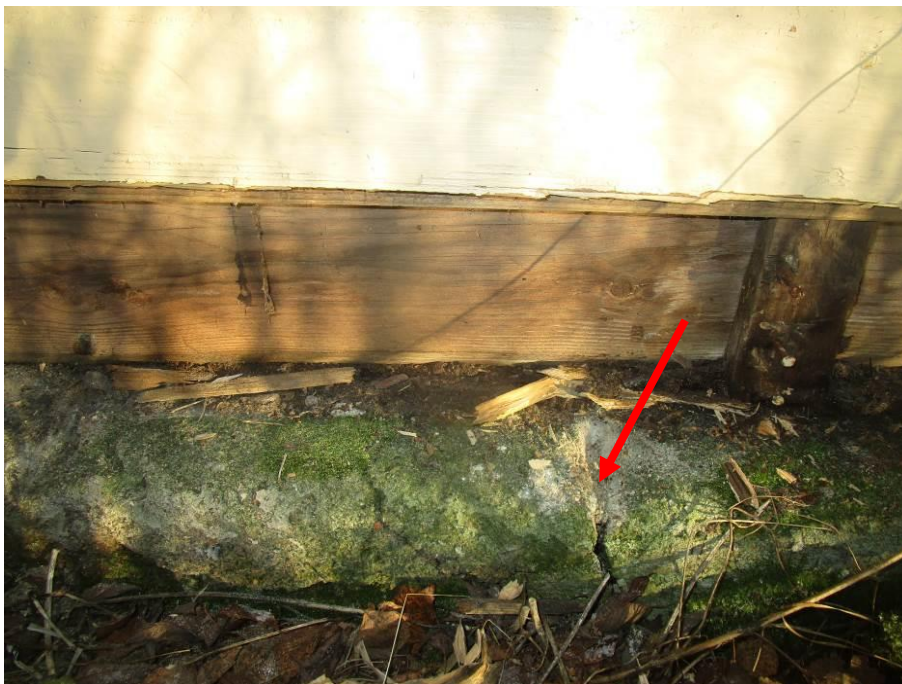
Kuva 20. Sokkeli on halki.

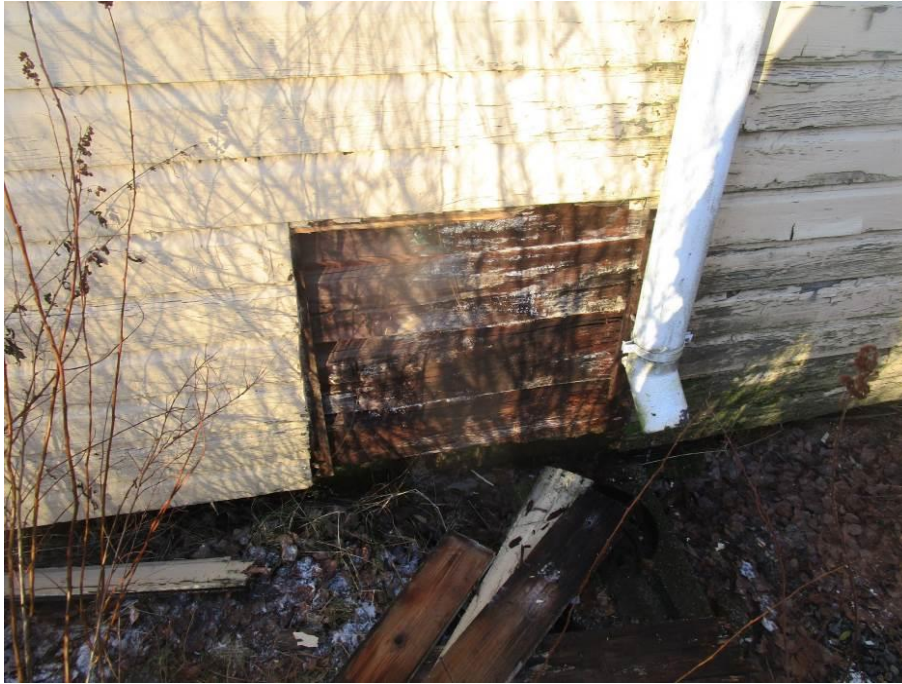
Vettä on päässyt seinän sisälle, mutta vuodon syystä ei ole tarkemmin tietoa. Näkyviä merkkejä syöksytorvien vuodoista ei havaittu.

Kuva 22. Syökytorven taustalla hirsirunko on märkä.

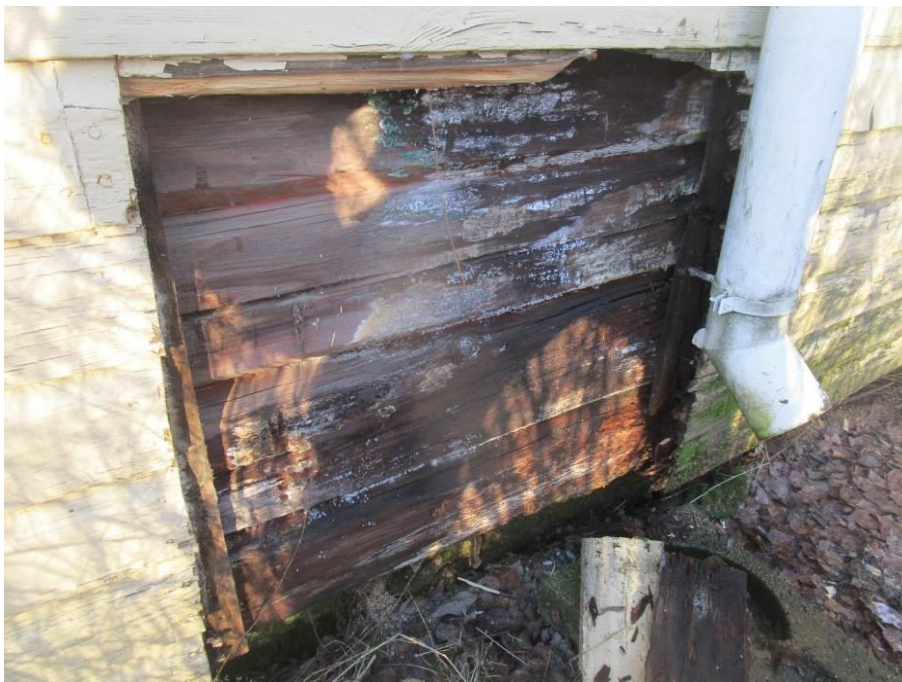
Kuva 23. Hirren pinnassa rihmasto.

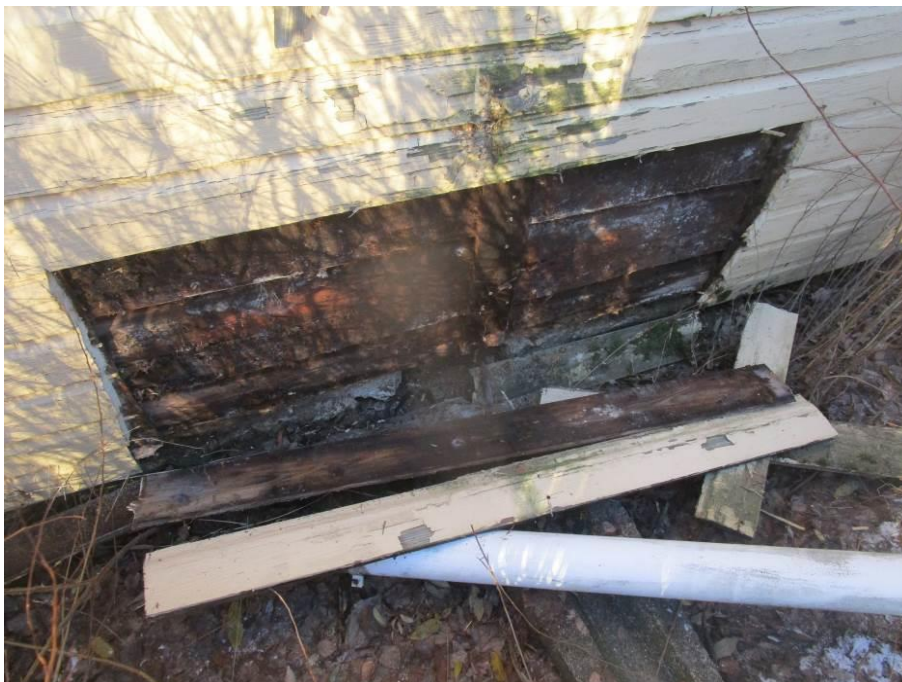
Kuva 25. Hirressä vaurioita.

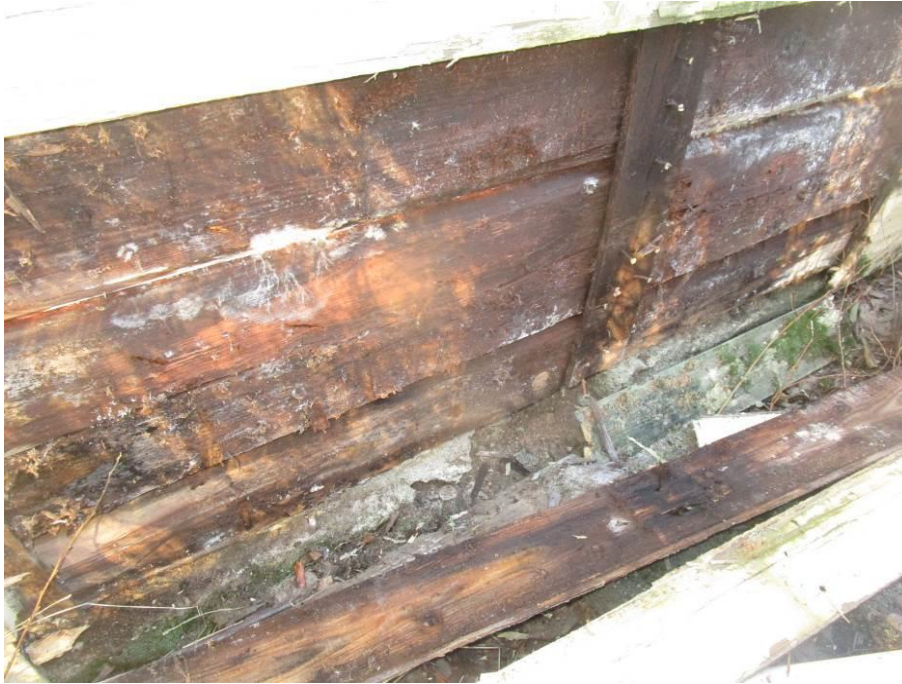
Kuva 26. Hirren pinnassa rihmastoa ja lahovaurioita.

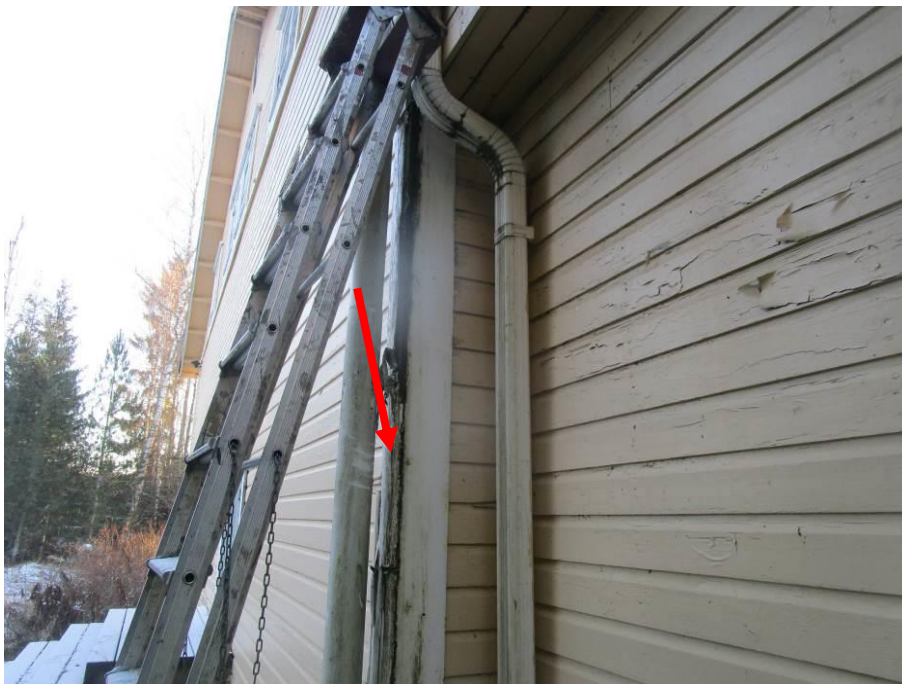
Takapihan puolella vanhan ja uuden ulkoseinän liittymäkohdalla havaittiin nurkkalaudoituksen vaurioituneen. Julkisivua ja nurkkalaudoitusta purettiin. Ulkoseinien liittymäkohta on tiivistetty polyuretaanivaahdolla. Julkisivuverhous jatkuu hieman uuden seinän sisälle. Nurkkauksessa hirret ovat pahoin lahovaurioituneet. Lahovaurion myötä alimmat hirsikerrat ovat irti ja liikkuvat huomattavasti.

Kuva 28. Nurkkalaudoitus on vaurioitunut vanhan ja uuden liittymästä.

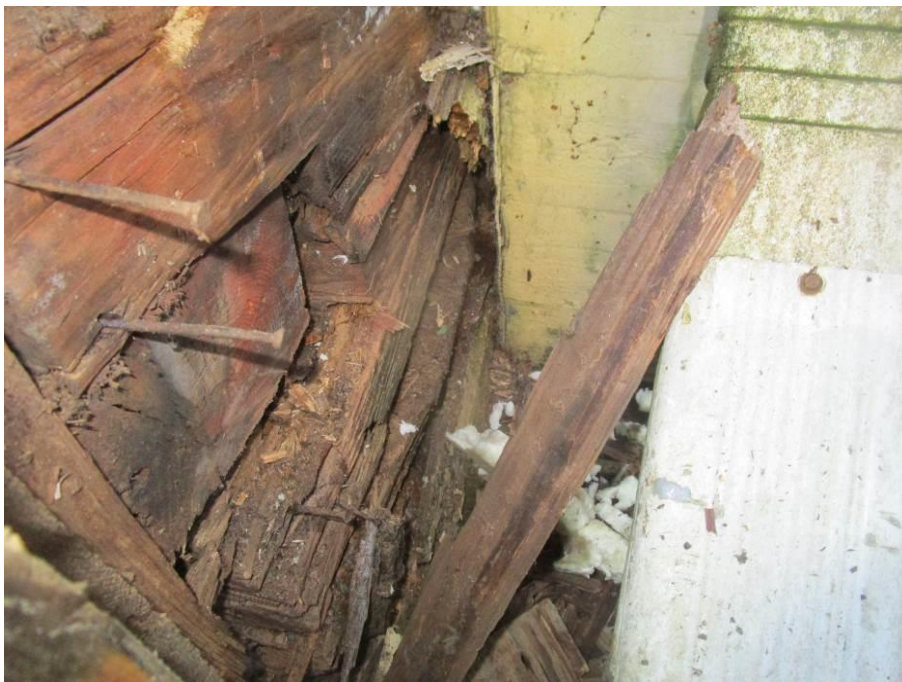
Kuva 30. Alimmissa hirsissä on laajoja lahovaurioita.

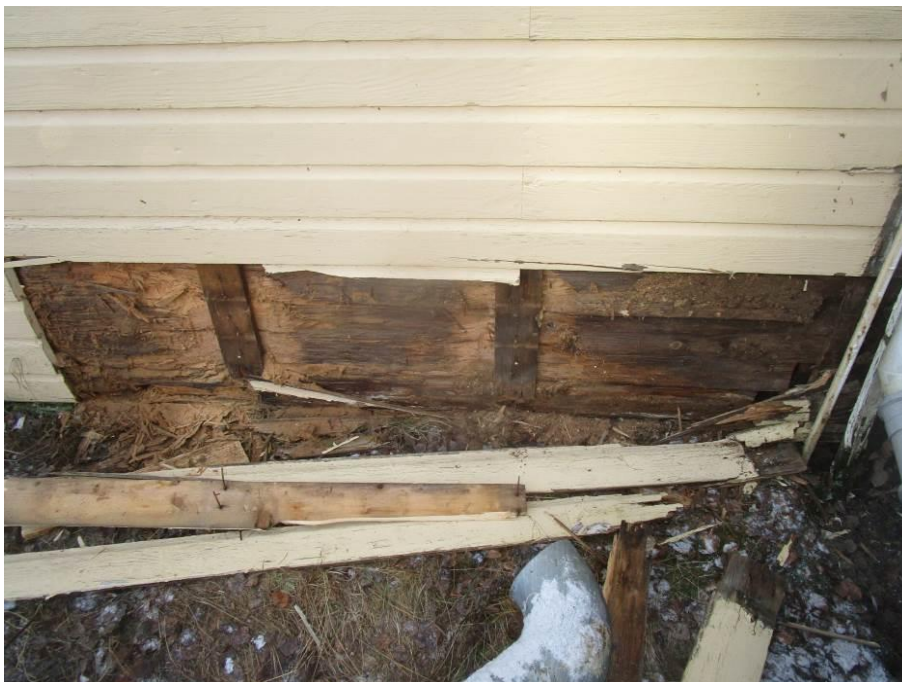
Pitkällä sivulla ulkoseinän alimpia julkisivupaneeleita poistettiin. Paneelin taustalla havaittiin kuuraa paneelin pinnassa. Hirret paneelin taustalta oli monin paikoin lahovaurioituneet ulkopinnastaan ja paikoin pinnasta myös reilusti sisälle päin.

Kuva 32. Hirren pinnassa lahovaurioita.

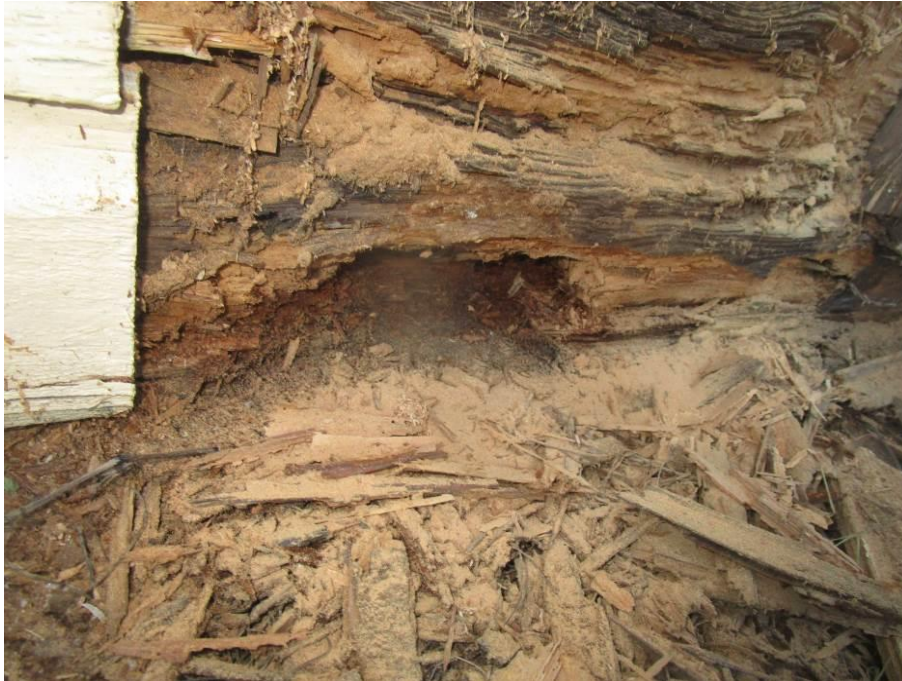
Kuva 33. Alimmassa hirressä lahovaurioita.

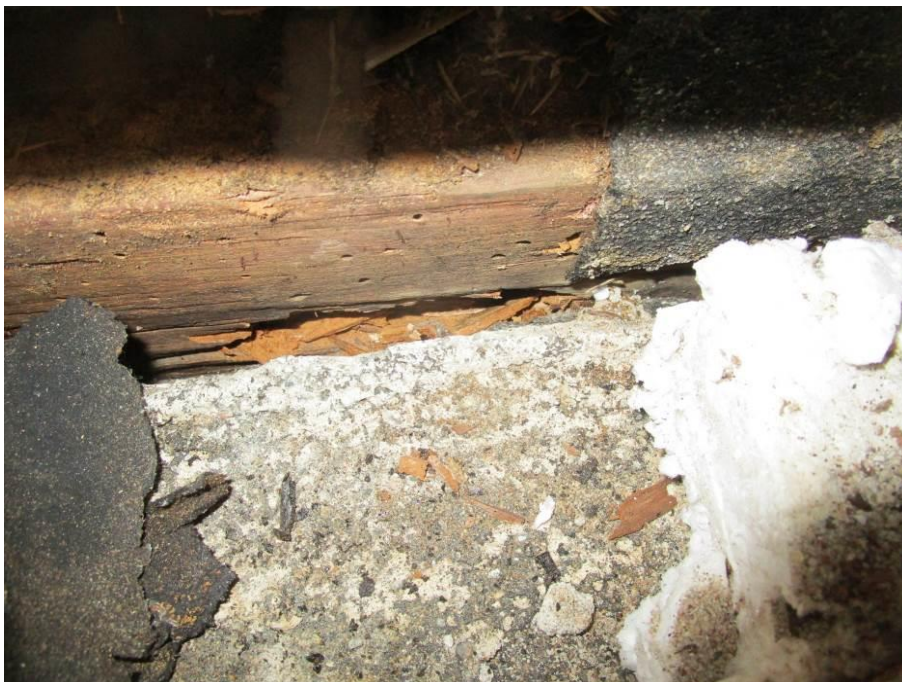
Vasemman puoleisesta päädyistä seinärakenne avattiin sisäkautta. Jalkalistan tausta on tummunut ja sisäverhouslevyn alareuna listan takaa on tummunut. Alapohjarakenne on betonirakenteinen. Ulkoseinän alin hirsi on tutkitulla osalla lattian pintaa alempana, jolloin valutopparina hirsien ja valun välissä on käytetty bitumikermiä. Kermin taustalta ulkoseinän alimmassa hirressä havaittiin myös sisäpuolista lahovauriota.

Kuva 36. Hirren sisäpinnassa lahovaurioita.

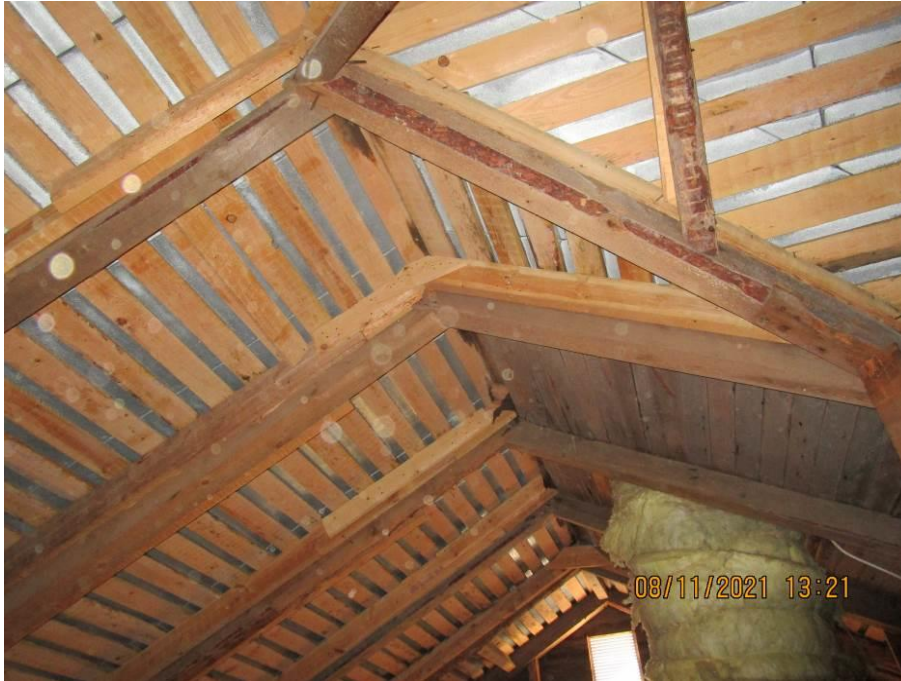
Yläpohjan kautta tarkastettuna vesikatteen kiinnikkeiden kohdilla havaittiin kosteuden aiheuttamia jälkiä, mikä viittaa tiivistyneen kosteuden aiheuttamaksi vaurioksi.

Kuva 42. Kosteusjälkiä harjan kohdalla.

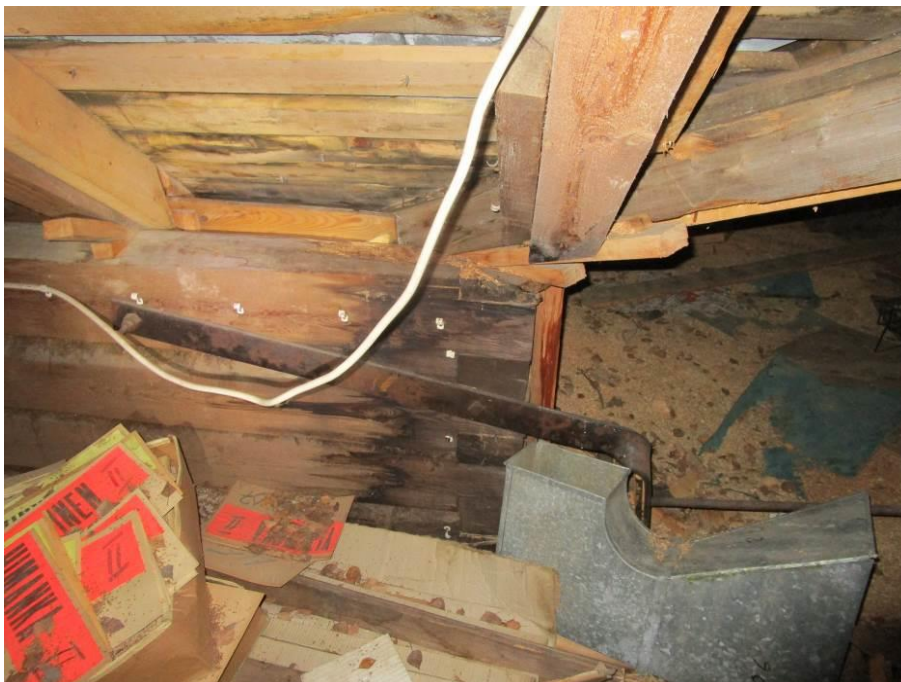
Jiirin pohjissa havaittiin tummumia ja kosteuden aiheuttamia jälkiä, mutta vaurion ajankohdasta ei ole tietoa. Viitteitä tuoreista vuodoista ei havaittu.

Kuva 43. Jiirin pohjassa vanhoja vuotoja.

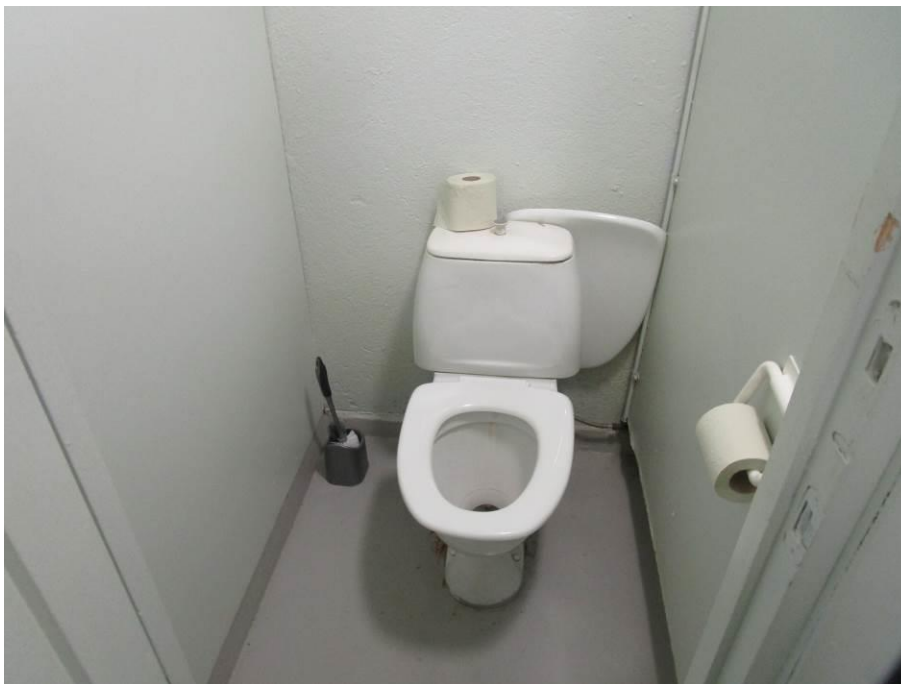
Laajennusosalla (asunto) käyttövesikalusteet ovat 2000-luvulta, eikä niissä havaittu puutteita. Alkuperäisellä osalla keittiössä ja wc-tiloissa vesikalusteet ovat vanhoja ja ne ovat uusimistarpeessa.

Kuva 57. Vanha wc-istuin

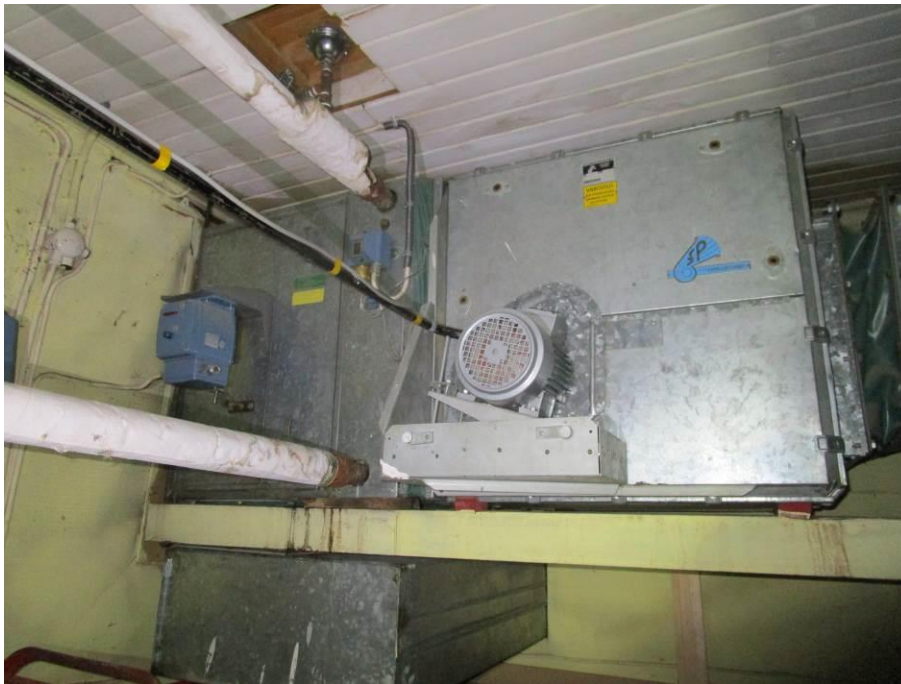
Tuloilmakoneessa on kiertoilmatoiminto ja vesikiertoinen tuloilman lämmitys. Kone ottaa raittiin ilman ulkoseinässä olevan säleikön kautta ja kiertoilman salin seinässä olevan säleikön kautta. Tuloilmakonetta ei saatu toimintaan. Tuloilmakone säätölaitteineen on jo käyttökänsä päässä ja koneen uusiminen on ajankohtainen.

Kuva 60. Alkuperäisen osan tuloilmakone
