Rakennus- ja LVIS- tekninen kuntotutkimus

**Oksavan Koulu
Aholantie 19
85820 Haapajärvi**

29.6.2022

**Widetek insinööritoimisto
Tekijät: Veli-Matti Timlin, Timo Tähtelä,
Markku Vuolteenaho, Joonas Jyrkkä ja Teemu Kallio**

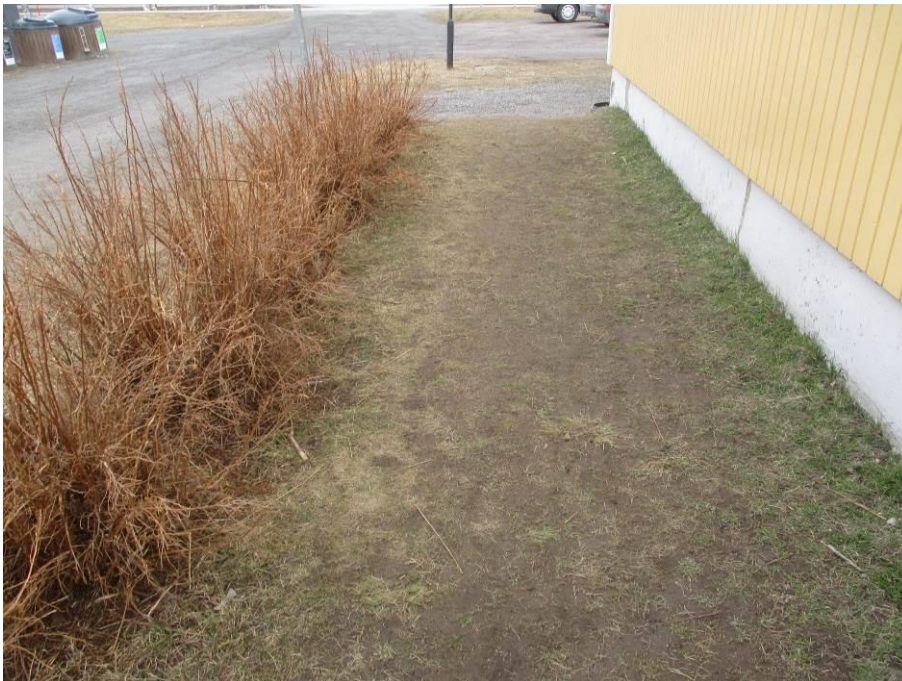
Viherrakenteiden kunto vaikuttaa hyvältä vuoden aikaan nähden. Sisäpihalla seinien vierustoilta nurmikkoalueet ovat polkeutuneet. Takapihalla lämpökontin vieressä nurmialueella on kuluneuvojen renkaiden aiheuttamia painumia.

Kuva 1. Polkeutunutta nurmialuetta.

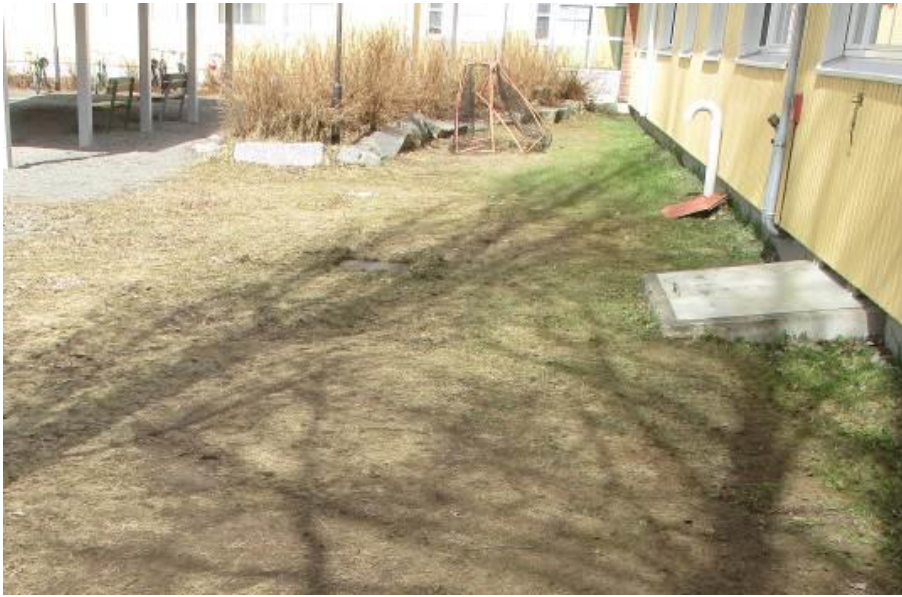
Rakennuksen vierustalla ei ole rakennukselle haitallista kasvillisuutta. Sisäpihan puolella kasvillisuus patoaa hieman pintaveden poistumisen maastoon. Rakennuksen vierustalta maanpinnan kaadot tulee korjata siten, ettei pintavesi jää rakennuksen vierustalle.

Kuva 2. Istutukset estävä pintaveden poistumista.

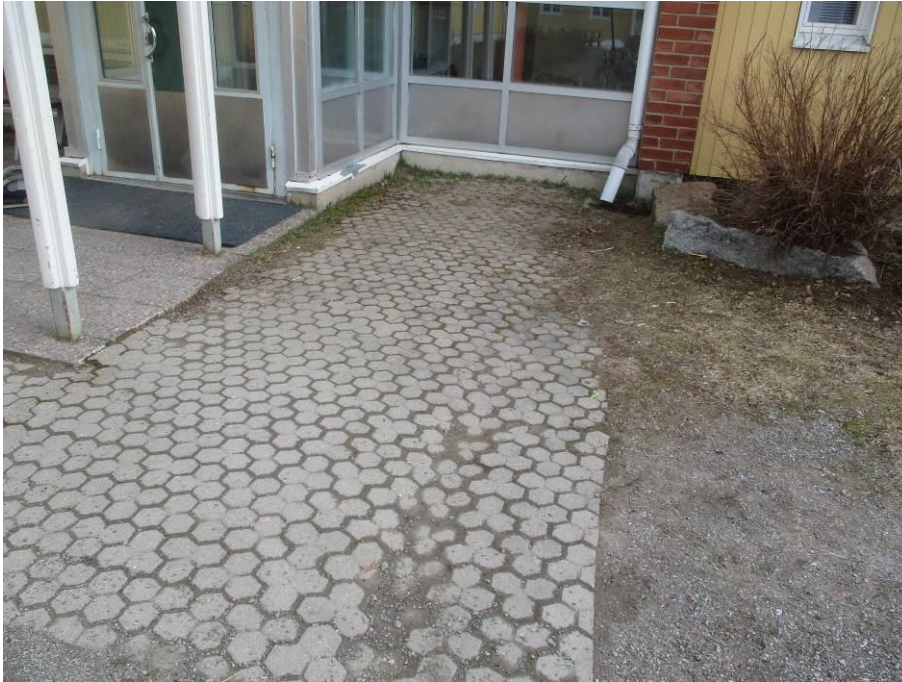
Välituntialueella sisäänkäynnin edustalla on betonilaatoitus. Laatoitus ovat epätasainen ja sammaloitunut erityisesti sokkelin läheisyydessä.

Kuva 4. Epätasaista pihakivetystä.

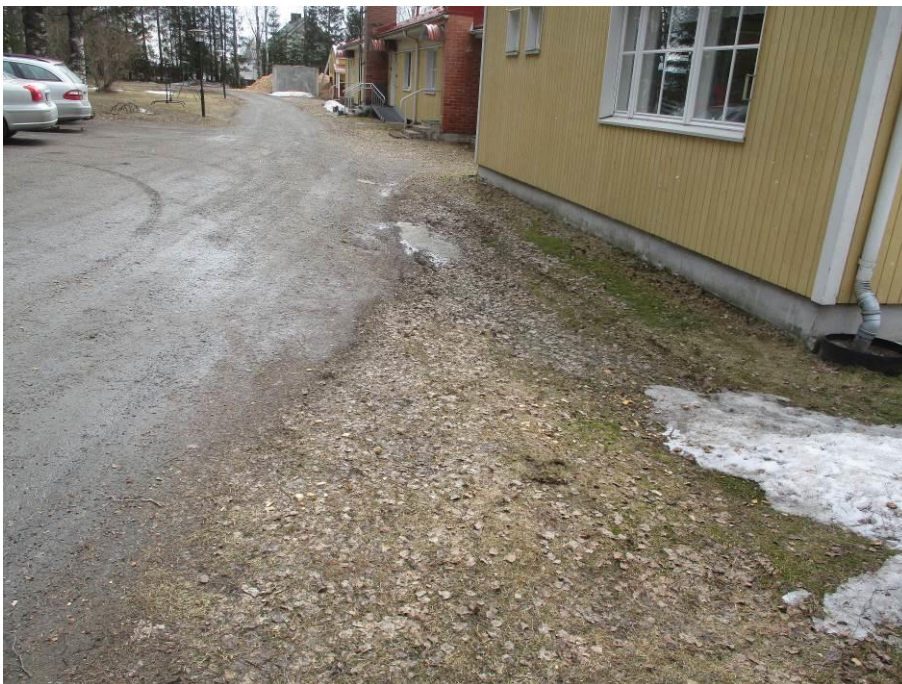
Takapihalla maanpinnan kaadot ovat osin rakennukseen päin kaatavat, jolloin pintavesi jää rakennuksen vierustalle.

Kuva 5. Maanpinnan kaadot rakennukseen päin.

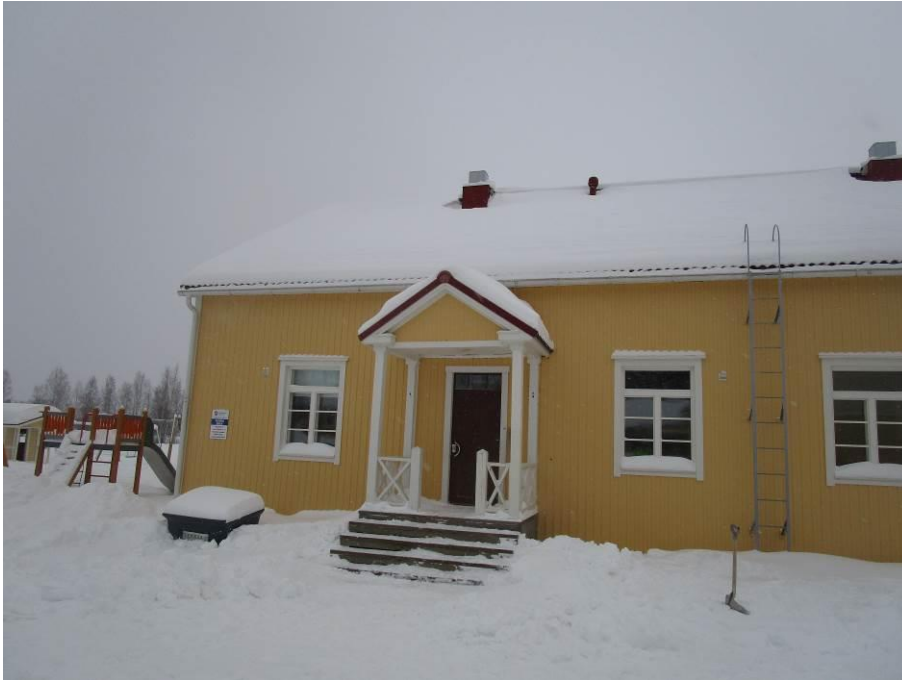
Vanhan koulun sisäänkäynnin yhteydessä on puurakenteinen katos, missä on puuportaikko ja kaitteet. Katoksen kantavat rakenteet ovat asennettu puupilareiden varaan. Kantavissa raken-

teissa ei havaittu huomautettavaa tai puutteita. Maalipinnat ovat hilseilleet, minkä vuoksi huoltomaalaus on ajankohtainen.

Kuva 6. Vanhan osan sisäänkäynnin katos.

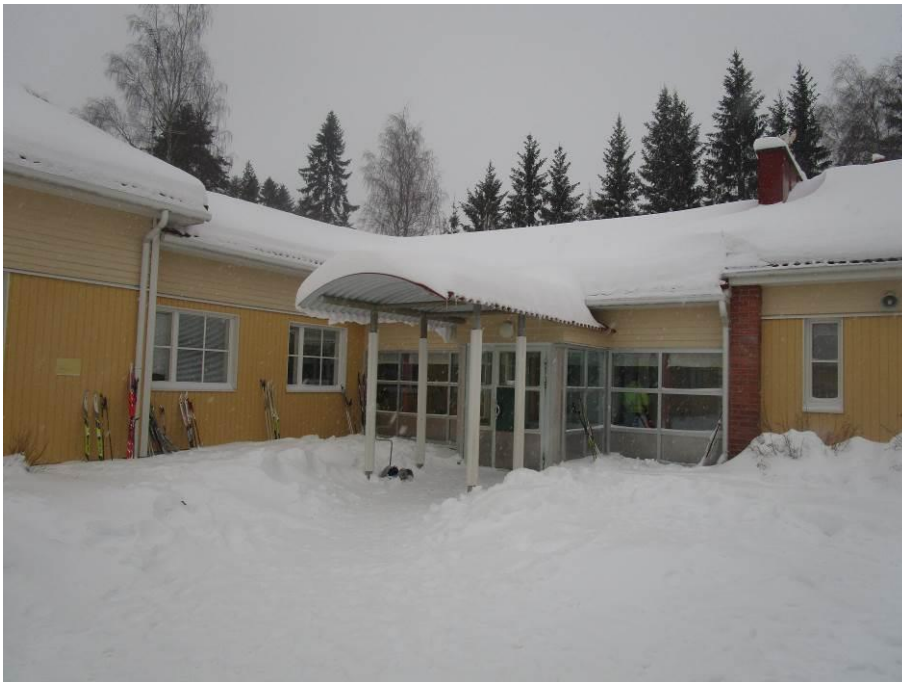
Pääsisäänkäynnin yhteydessä on teräsrakenteinen katos. Katoksen kantavissa rakenteissa ei havaittu vaurioita. Metallirakenteiden maalipinnat ovat hilseilleet ja pinnoilla on pintaruostetta. Teräsosien huoltomaalaus on ajankohtainen.

Kuva 7. Pääsisäänkäynnin katos.

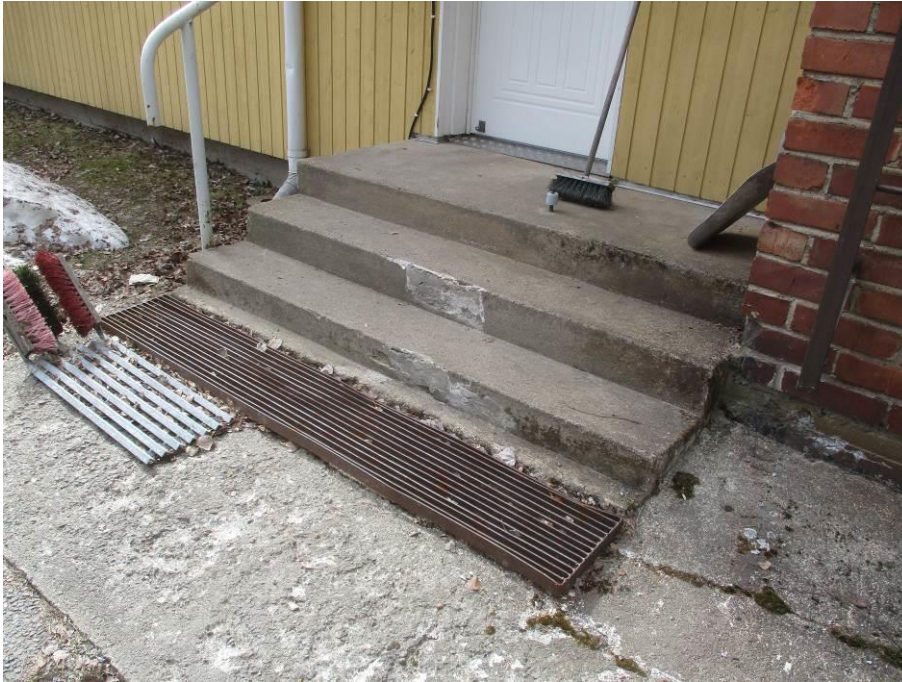
Sisäänkäynnin edustalla asunnon osalla on betonirakenteiset portaat. Portaikon betonipinnat ovat sammaloituneet ja pinnasta on irronnut palasia. Betoniportaikon puhdistus ja tasoitus on ajankohtainen.

Kuva 8. Betoniportaat ovat sammaloituneet.

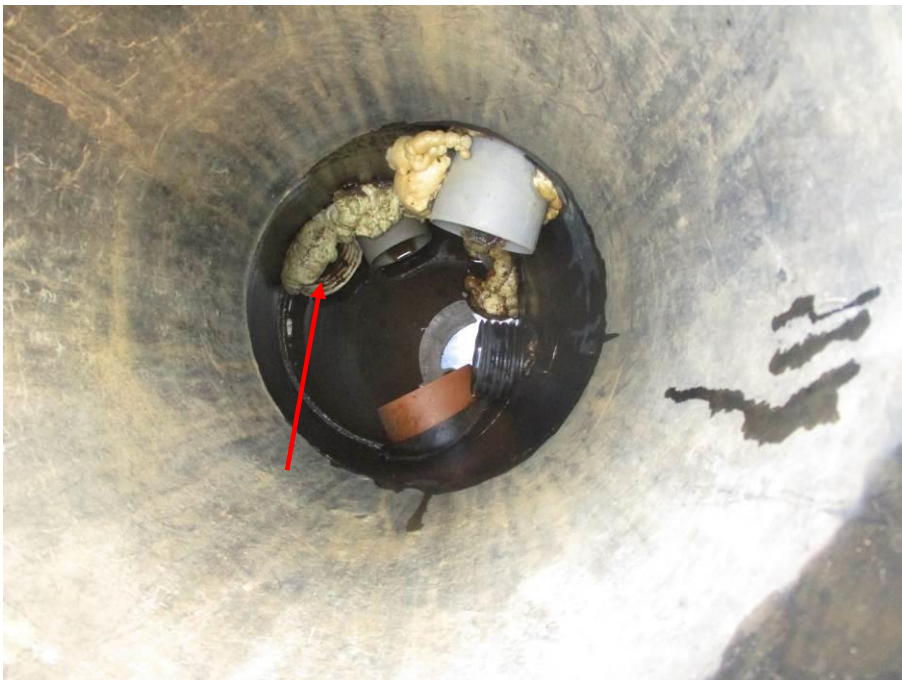
Salaojen tarkastuskaivoja ei koulurakennusten ympäriltä löytynyt. Etupihan parkkipaikan läheisyydessä olevassa pintavesikaivossa havaittiin salaojaliittymä. Lämpökontin ympärillä on salaojatarkistuskaivot. Kaivojen kannet ovat rikki ja kaivot ovat täyttyneet roskasta. Salaojajärjestelmän kunto tulee selvittää kuvauksin.

Kuva 9. Salaojan liittymä.

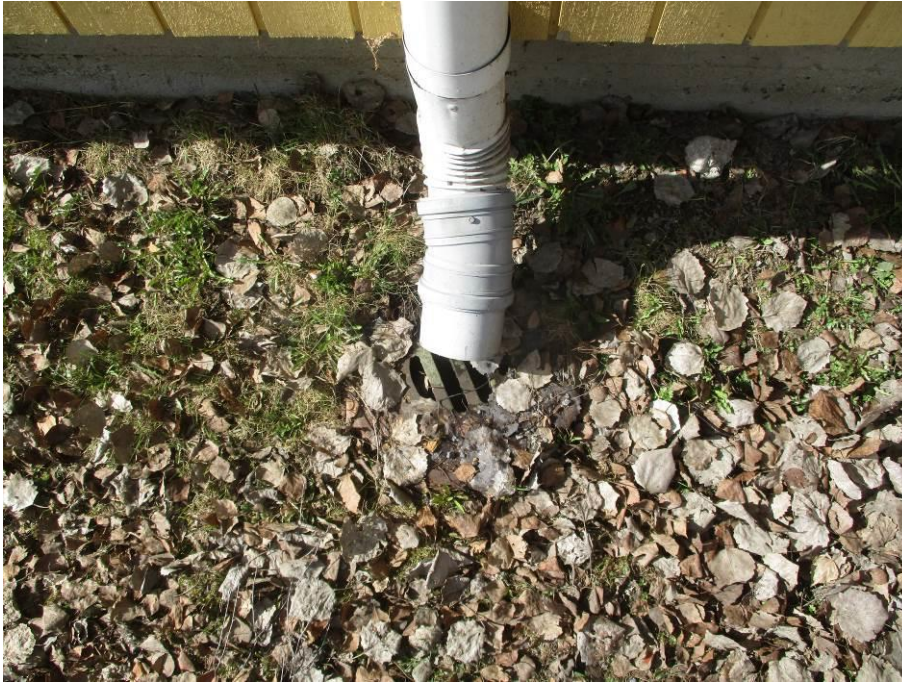
Sadevesiviemäröinti on johdettu samaan kokoomakaivoon kuin jätevesiviemäröinnit. Kattosadevedet on johdettu räystäskourujen kautta syöksytorviin. Syöksytorvien alla olevina rännikäivoina toimii pääosin pintavesikaivoihin tarkoitettut kannet. Kyseisistä kaivojen kansista suuri osa sadevesistä ei päädy sadevesijärjestelmään vaan ohjautuu kaivon vierustalle. Muutamien kaivojen ympärille on valettu jälkikäteen betoniset kaulukset ohjaamaan sadevettä sadevesikaivoon. Osa syöksytorvista on johdettu suoraan sadevesiviemäriin, mikä mahdollistaa ylimääräisen roskan pääsyn sadevesiviemäriin. Sisäpihalla yhdestä syöksytorvesta puuttui ulosheitinjä kokonaan. Kaikkien sadevesikaivojen puhdistus on ajankohtainen ja samalla suositellaan rännikäivojen uusimista nykyaikaisiksi, jolla minimoidaan roskan pääsy ja ohjataan sadevesi tehokkaasti viemäristöön.

Kuva 11. Sadevesikaivo.

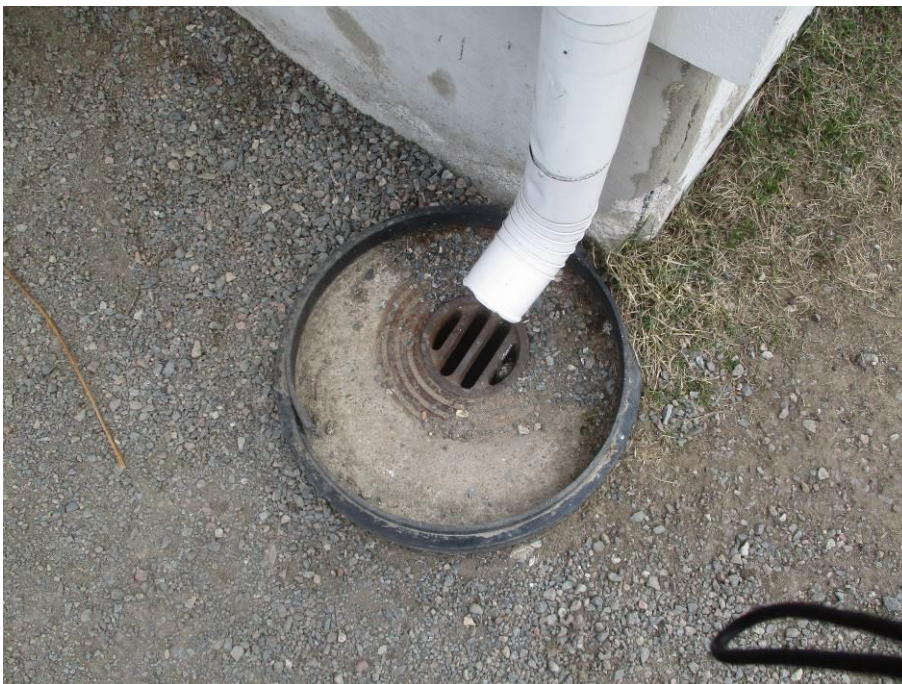
Kuva 12. Sadevesikaivolle tehty kaulus.

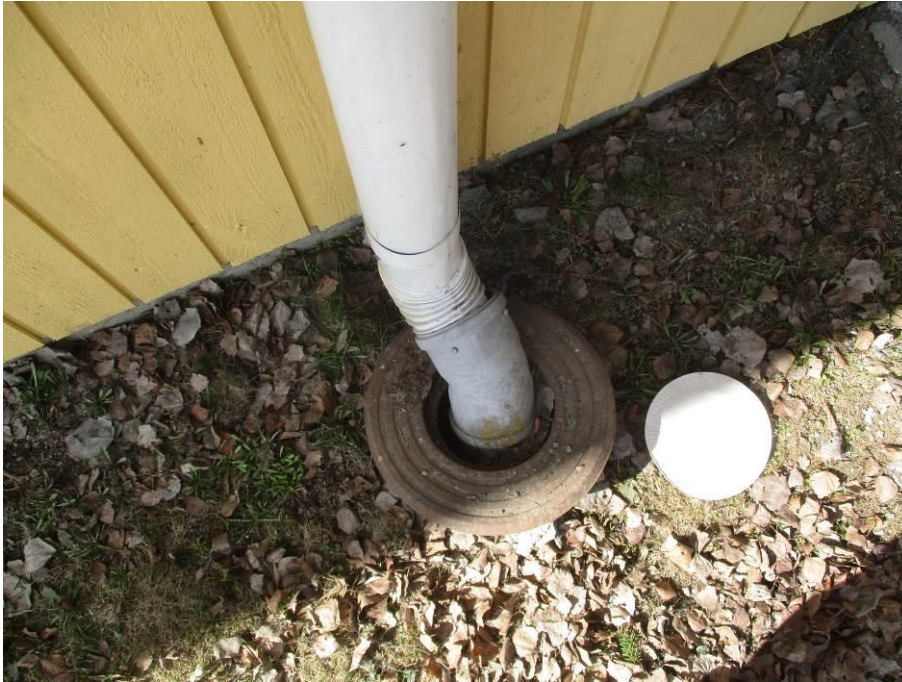
Kuva 13. Sadevedet johdettu suoraan sadevesiviemäriin.

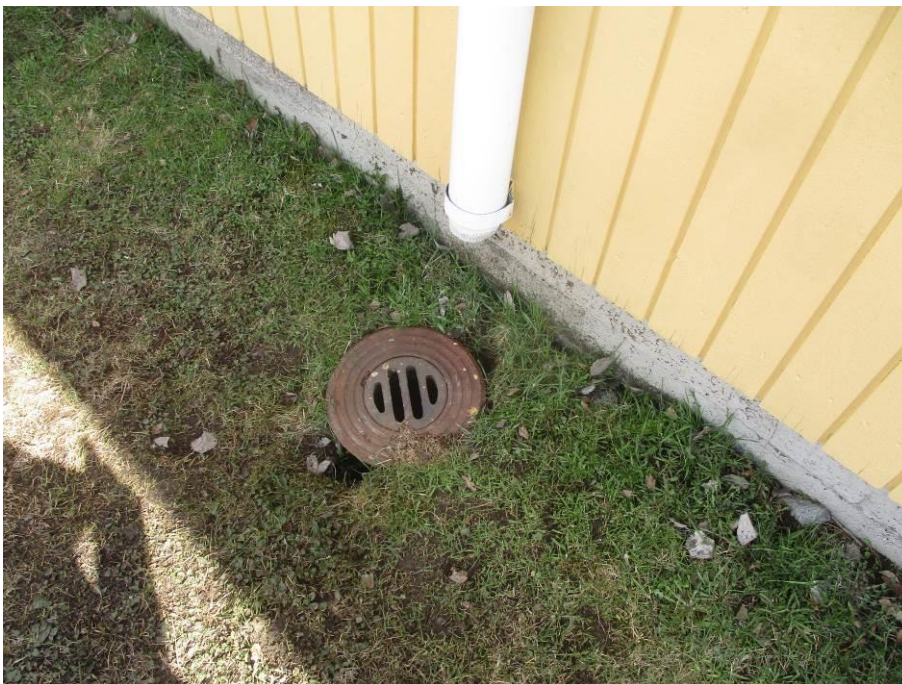
Kuva 14. Puutteellinen syöksytorvi.

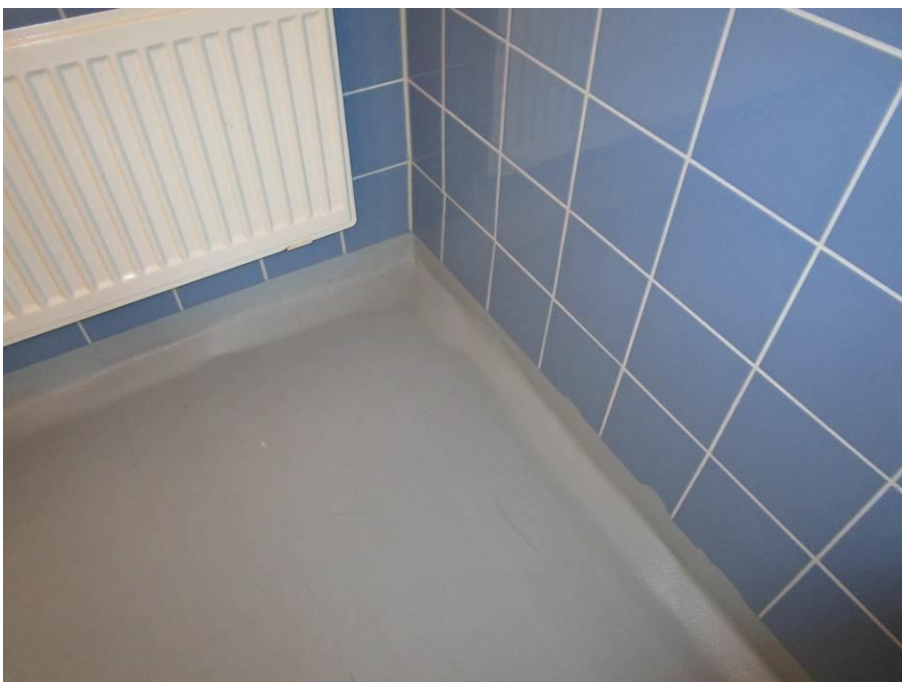
Luokkahuoneissa, osassa käytävää, keittiössä ja wc-tiloissa alapohjan betonilaatta on painunut. Muovimaton ylösnostot ovat ulkoseinustalta irronnut alustastaan, keittiössä ja wc-tiloissa laattasaumat ovat halkeilleet. Painuman myötä muodostuu vuotoilmareittejä alapohjasta sisäilmaan. Talotekniikkaan liittyviä puutteita tai ongelmia painuman myötä ei ole tapahtunut. Painuman myötä syntyneet epätiivetydet, haljenneet saumat, revenneet listat yms. tulee korjata.

Kuva 19. Painuman myötä muovimaton ylösnostot ovat irronneet.

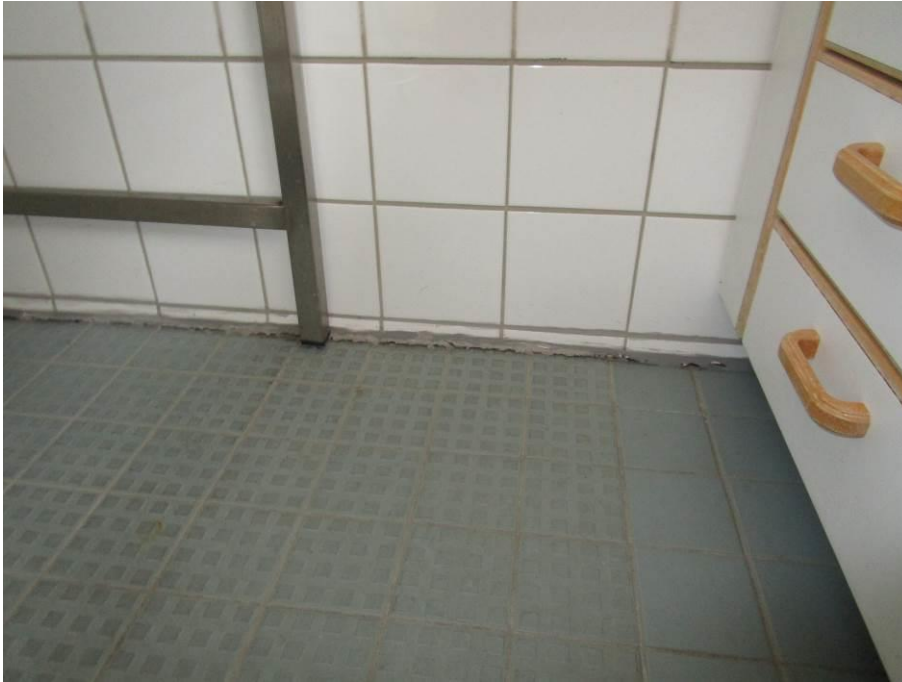
Kuva 20. Keittiössä saumaus on revennyt.

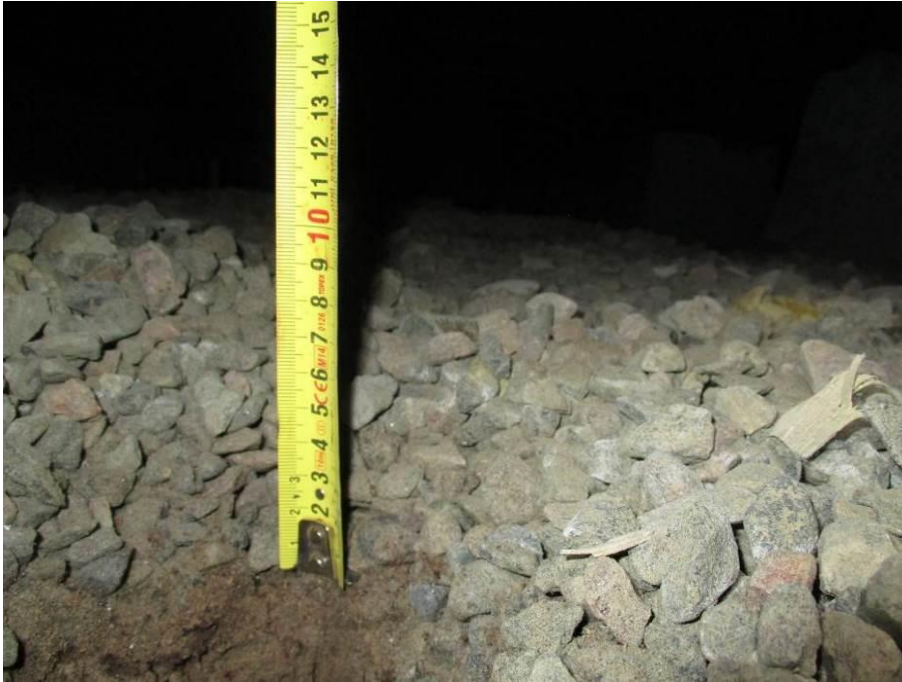
Tuuletustilaan ei ollut kulkua, minkä vuoksi kulkuluukku tehtiin varastotilan lattian kautta. Tuuletustila on saneerattu, minkä yhteydessä maapohjaa vasten on asennettu kapillaarikatko-sepeliä. Kapillaarikatko-sepeli on raekooltaan n. 16-32 mm. Kapillaarikatko-sepelin kerrosvahvuus on n. 5 cm, mikä on kapillaarisesti nousevan kosteuden haihtumisen kannalta liian vähäinen. Tuuletustilassa on hieman orgaanista materiaalia sepelin päällä, jotka olivat aistinvaraisesti vaurioituneet.

Kuva 23. Kapillaarikatkosepelin kerrosvahvuus on n. 5 cm.

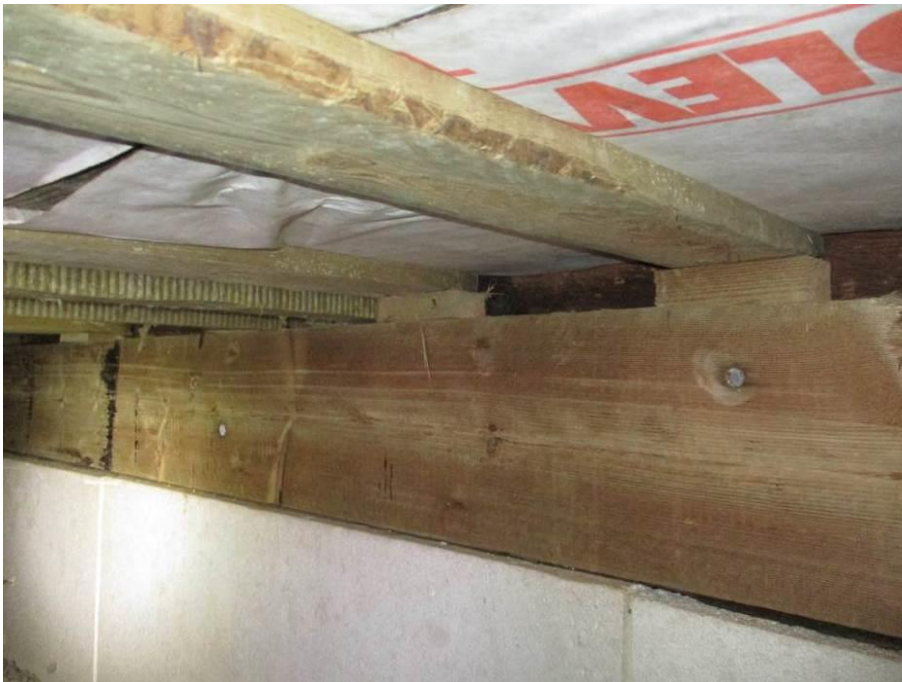
Kantavat rakenteet ovat korjattu saneerauksen yhteydessä. Alapohjan saneeratut kantavat palkit ovat kyllästetty puuta ja ne on asennettu betonianturoiden varaan. Alapohjan alkuperäisiä kantavia hirsiiä on paikoin näkyvissä, ja niissä havaittiin lahovaurioita alapinnassa. Lahovauriot ovat syntyneet todennäköisesti alkuperäisen alapohjan aikaan. Puurakenteiden kosteudet tarkastettiin puunkosteusmittarilla pistokoeluontoisesti. Puunkosteudet olivat n. 14 paino-%, mikä on vuoden ajankohta huomioon ottaen, normaali puun kosteus. Kantavissa rakenteissa ei havaittu notkahtamista tai painumaan viittaavaa vauriota.

Kuva 26. Kantavia rakenteita.

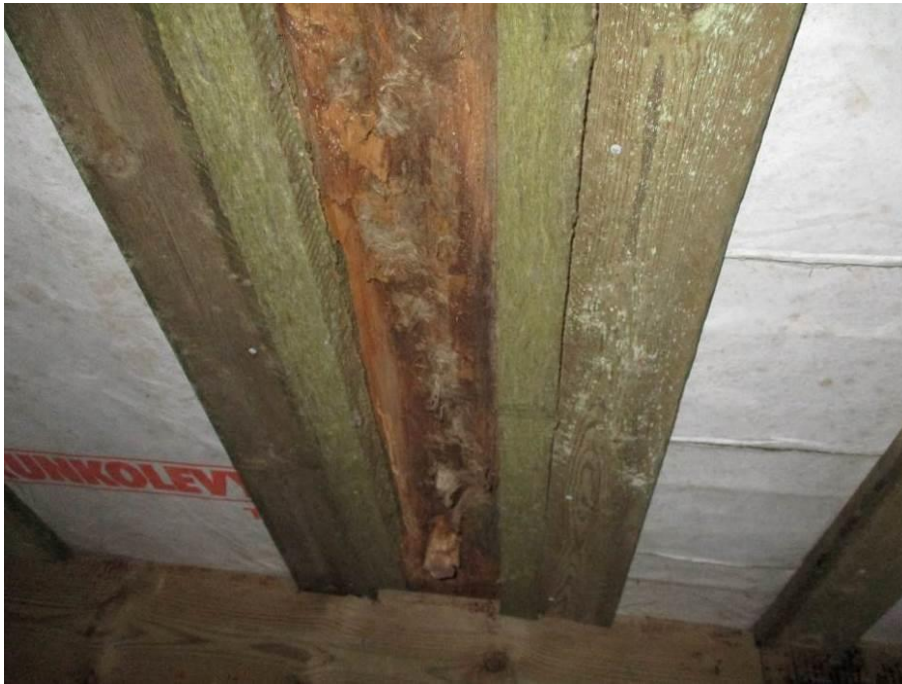
Kuva 27. Alkuperäisiä kantavia rakenteita.

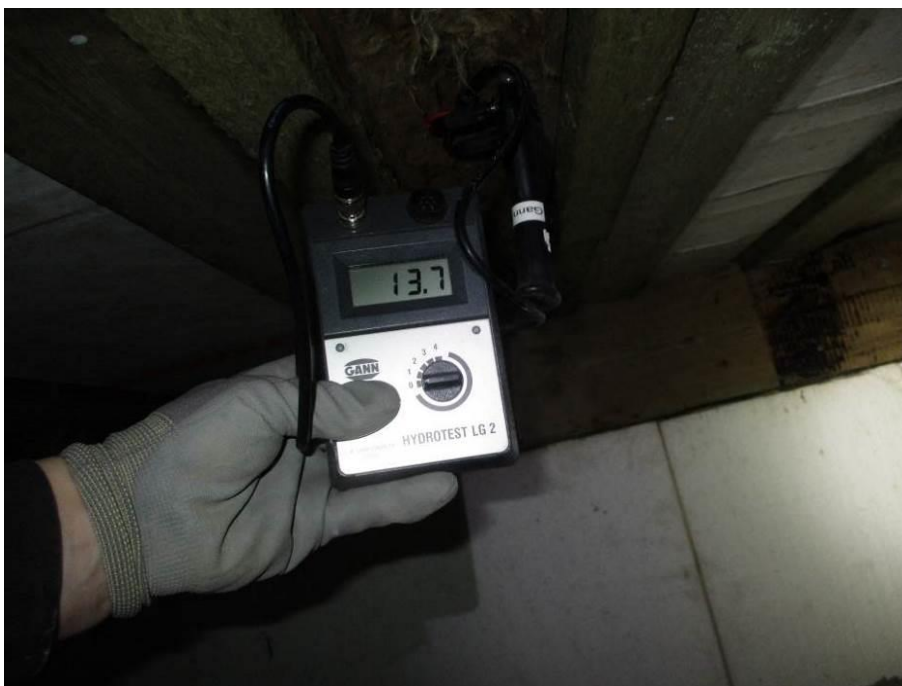
Kuva 28. Puurakenteen kosteus.

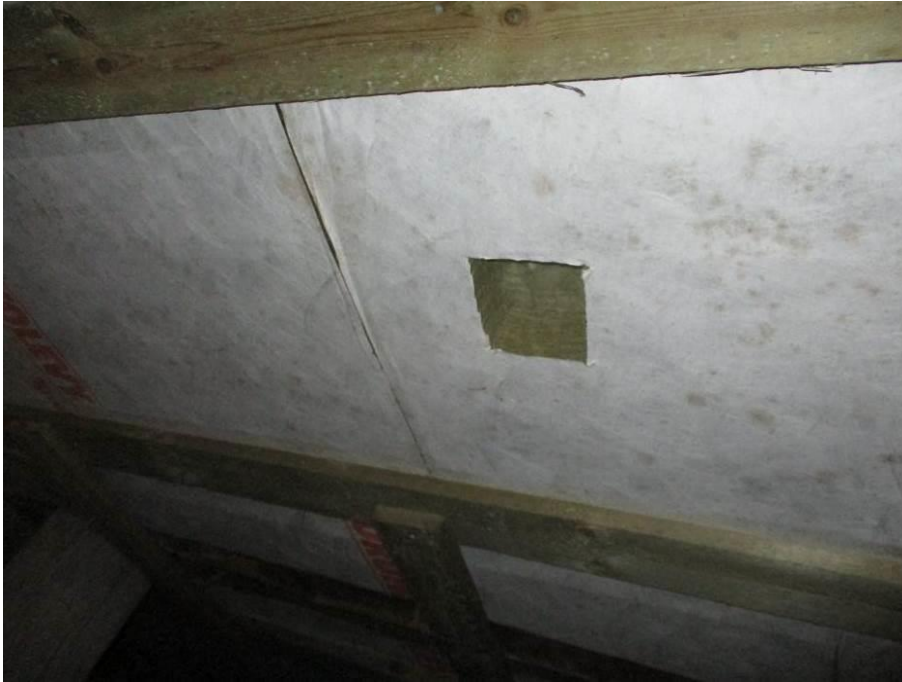
Alapohjassa on mineraalivillaeristys. Täytepohjan aluslaudoituksen päällä on paperipintainen tuulensuojavilla. Villan päällä on mineraalivilla. Alapohjan eristyksen kunto kartoitettiin sattuman varaisesti kahdesta paikasta, jotka ovat rakennuksen etupihan puolella (TA 1) ja takapihan puolella (TA 2). Materiaalinäytteet otettiin tuulensuojavillan päällä olevasta lämmöneristeestä. Etupihan puolelta otetussa mineraalivillassa (MN 1) on mikrobianalyysin tulosraportin perusteella selvä mikrobikasvu (Paljon homeita, indikaattorimikrobeita, vähän bakteereita.). Takapihan puoleisessa mineraalivillassa (MN 2) ei ole mikrobikasvua (Vähän homeita ja bakteereita).

Kuva 29. Alapohjan tutkimusaukko.

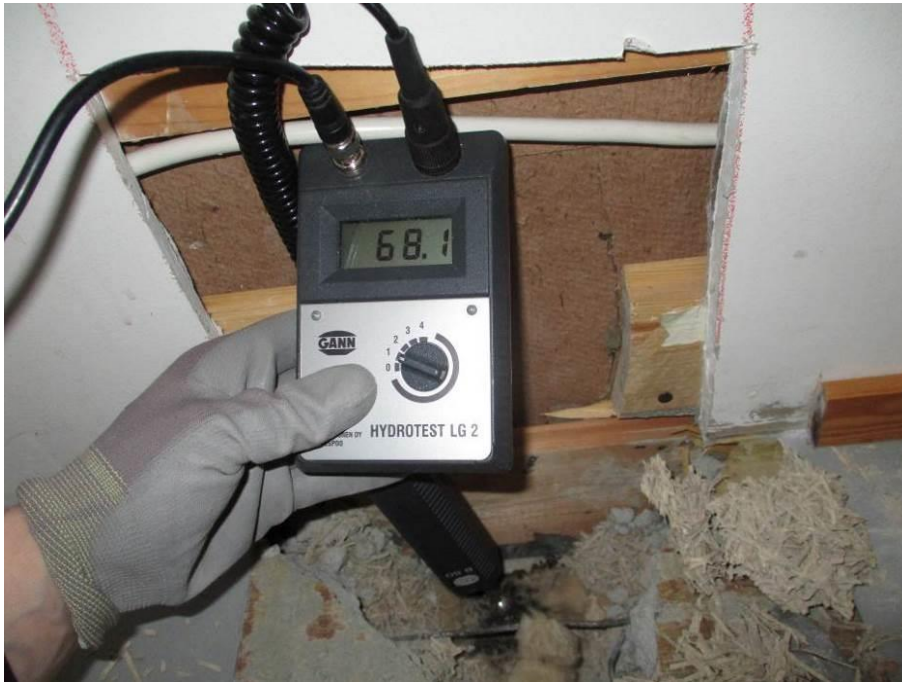
vin yläpinnan kosteus mitattiin pintakosteudenosoittimella, eikä betonirakenteessa havaittu kohonneita kosteusarvoja. Välipohjarakenteessa ei havaittu aistinvaraisesti kosteuden aiheuttamia jälkiä tai muita viitteitä vaurioista.

Kuva 34. Betonirakenteessa ei havaittu kohonneita kosteusarvoja.

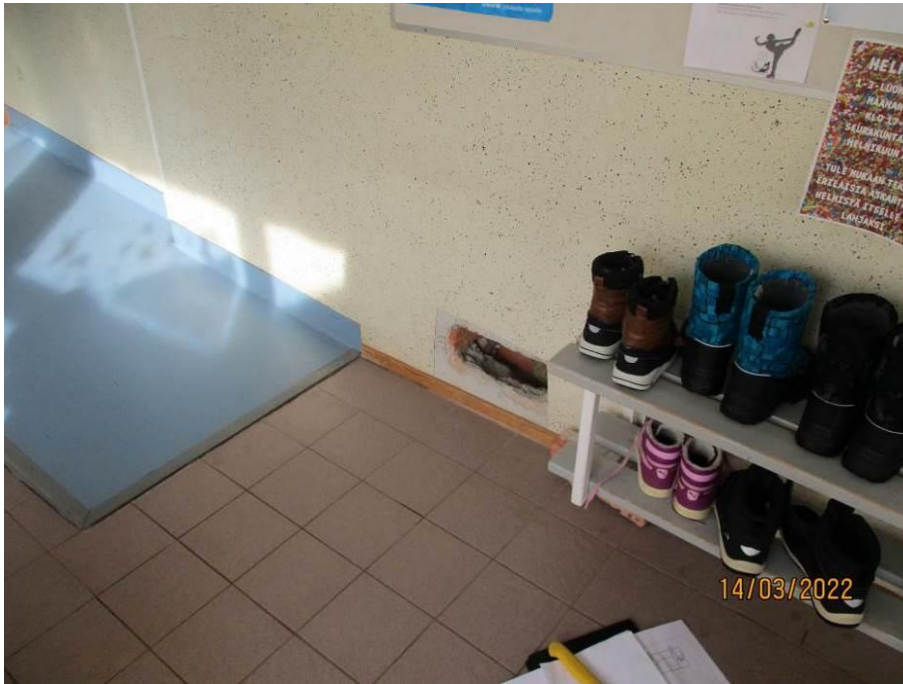
Vanhaan yhdyskäytävän ulkoseinään tehtiin rakenneavaus (TA 10), jonka kautta nykyisen väliseinän tekninen toteutus ja kunto selvitettiin. Väliseinässä on tiili-villa-tiili-rakenne, missä lämmöneristeen alareuna on noin lattiapinnan tasolla. Avauksen kautta havaittiin, että sokkelin päällä on pikisively.

Rakenteessa havaittiin olevan puukuitu-sementti-levystä eli ns. Toja-levystä tehty sokkelin halkaisu, jonka pinta on pikisively. Sokkelin halkaisun yläreuna on lattiapinnan tasolle ja halkaisun päältä lähtee mineraalivilla. Tiiliseinän mineraalivillasta otettiin materiaalinäyte (MN 10). Tuloksien mukaan mineraalivillassa on selvä mikrobikasvu (Paljon homeita, indikaattorimikrobeita, bakteereissa paljon aktinomykettejä.).

Kuva 37. Tiiliseinän rakenneavaus.

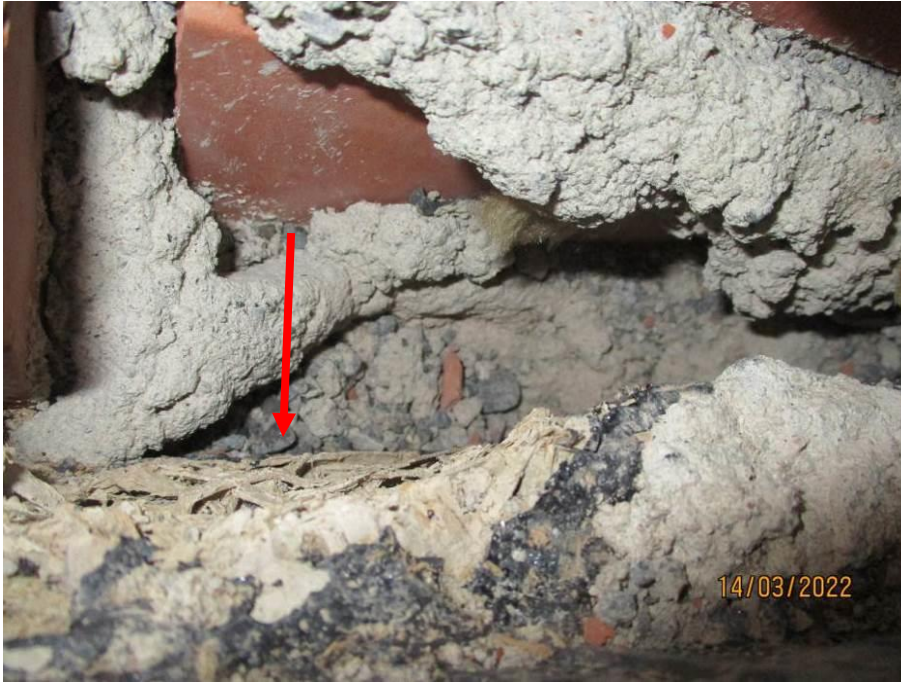
Kuva 39. Rakenteessa on Toja-eristys sokkelihalkaisuna.

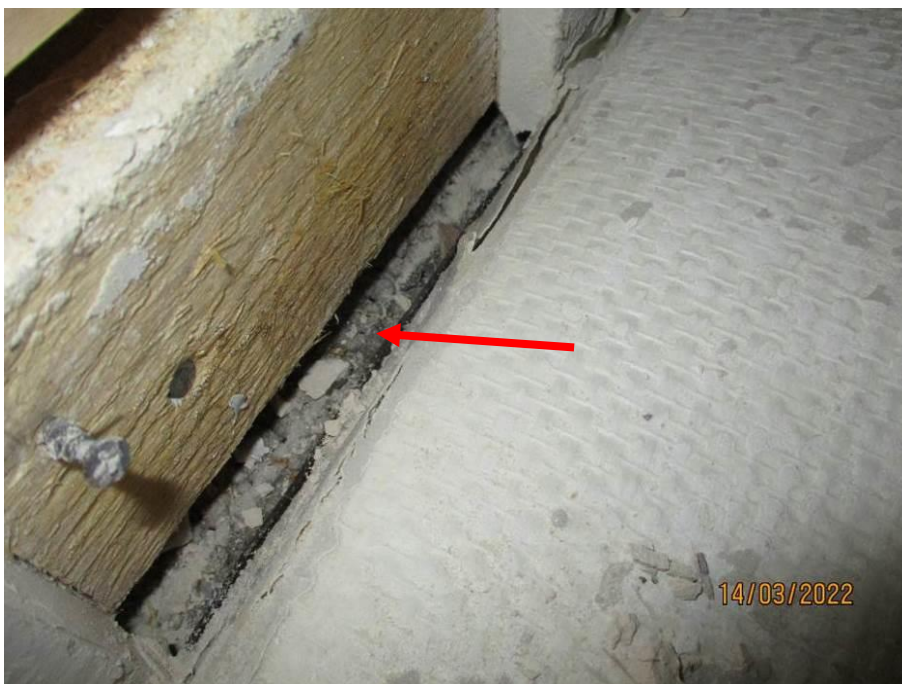
Väliseinän alasidepuu on kyllästettyä puuta ja alasidepuun alla kengitys on tehty kevytsoraharkolla. Alasidepuun ja harkon välissä on bitumikermi kapillaarikatkona. Väliseinärakenteessa ei havaittu viitteitä vaurioista tai kosteuden aiheuttamia jälkiä.

Kuva 42. Alasidepuun alla kevytsoraharkko.

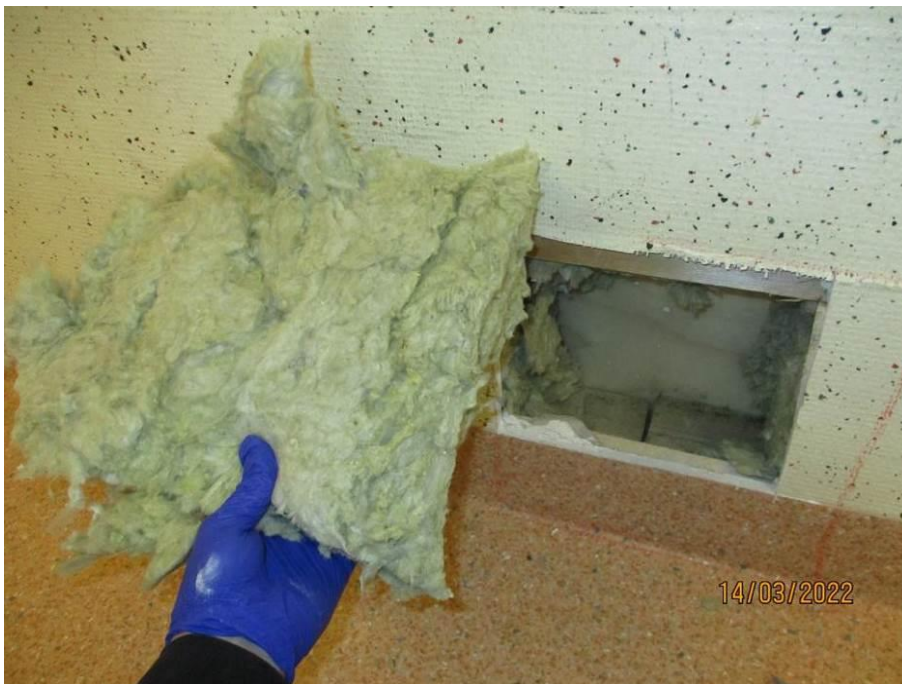
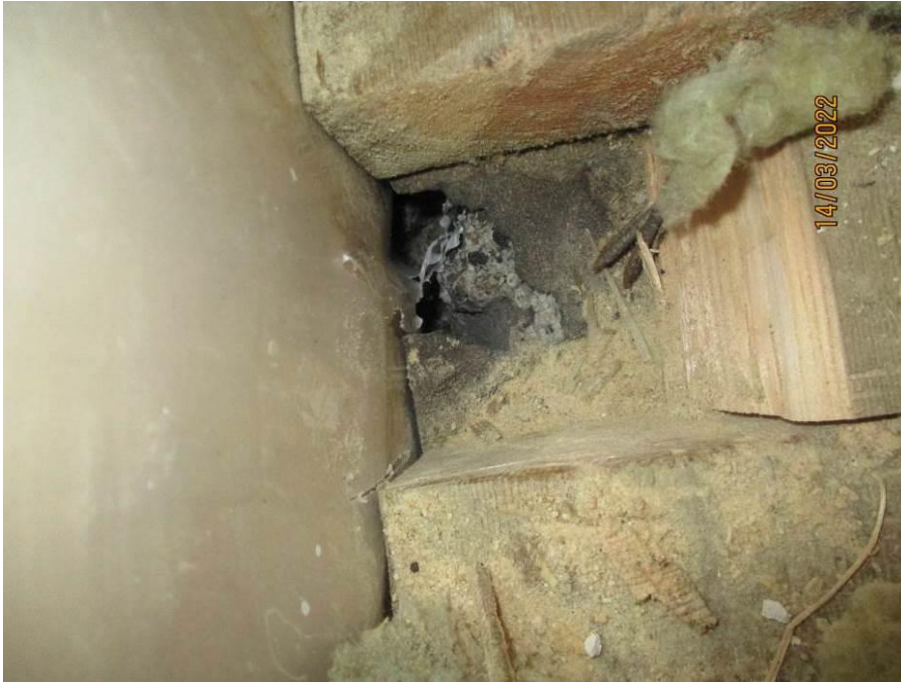
lu on valettu suoraan kiinni kevytsoraharkkoa. Rakenteessa ei ole kosteusteknisesti riskirakenteita.

Kuva 44. Yleiskuva väliseinästä.

Kuva 45. Yleiskuva väliseinästä.

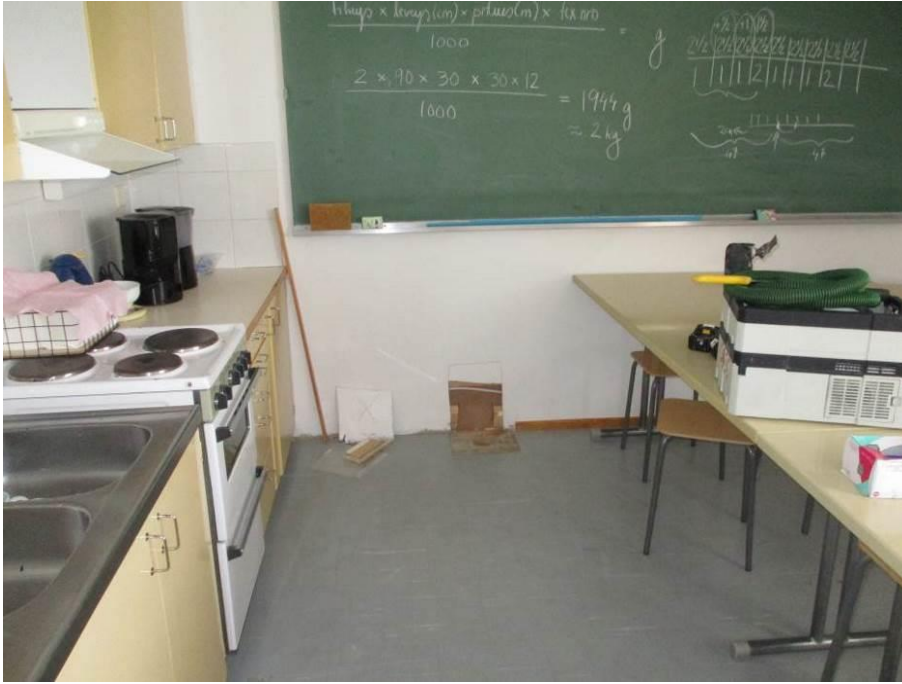
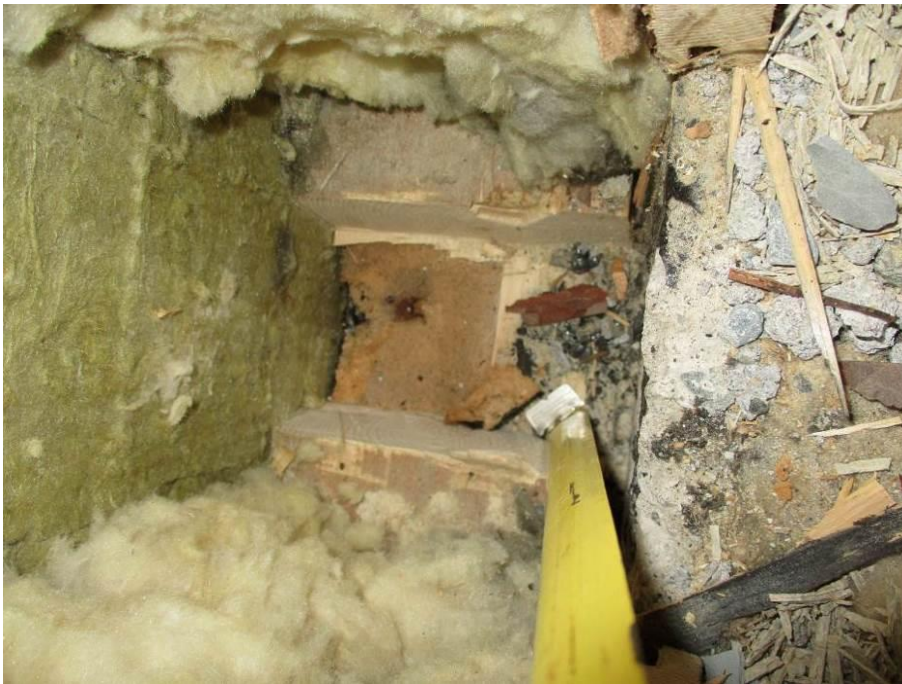
Käsityökeskuksen ulkoseinärakenteeseen tehtiin rakenneavaus (TA 3) päätyseinään. Ulkoseinässä on 125 mm runko ja ulkopuolinen 50 mm tuulensuojavilla. Sisäpuolella on koolaus ja höyrynsulkumuovi, mutta koolauksessa ei ole lämmöneristystä. Lämmöneristeet poistettiin alasidepuun pintaa saakka. Alasidepuun yläpinta on n. 25 cm lattiapinnan alapuolella ja alapinta n. 30 cm lattiapinnan alapuolella.

Ulkoseinän alasidepuu katkaistiin, jotta sen alapuoliset rakenteet voitiin tarkastaa. Alasidepuun alla on n. 10 mm kovalevy ja sokkelin päällä pikisively. Alasidepuun kosteudet tarkastettiin puunkosteusmittarilla, eikä kohonneita kosteusarvoja havaittu. Alapinnan kosteus oli 11 paino-% ja yläpinnan kosteus 10 paino-%. Alasidepuu on kyllästämätöntä puuta. Alasidepuussa ei havaittu lahovaurioita tai muita selviä vaurioon viittaavia jälkiä. Alasidepuusta otettiin materiaalinäyte (MN 3) alasidepuun alapinnasta. Tuloksien mukaan materiaalissa on epäily mikrobikasvusta (Vähän homeita ja bakteereita, mutta mikroskopoinnissa rihmastoja ja itiöitä.).

Kuva 46. Käsityökeskuksen ulkoseinän avaus.

Kuva 47. Yleiskuva ulkoseinästä.

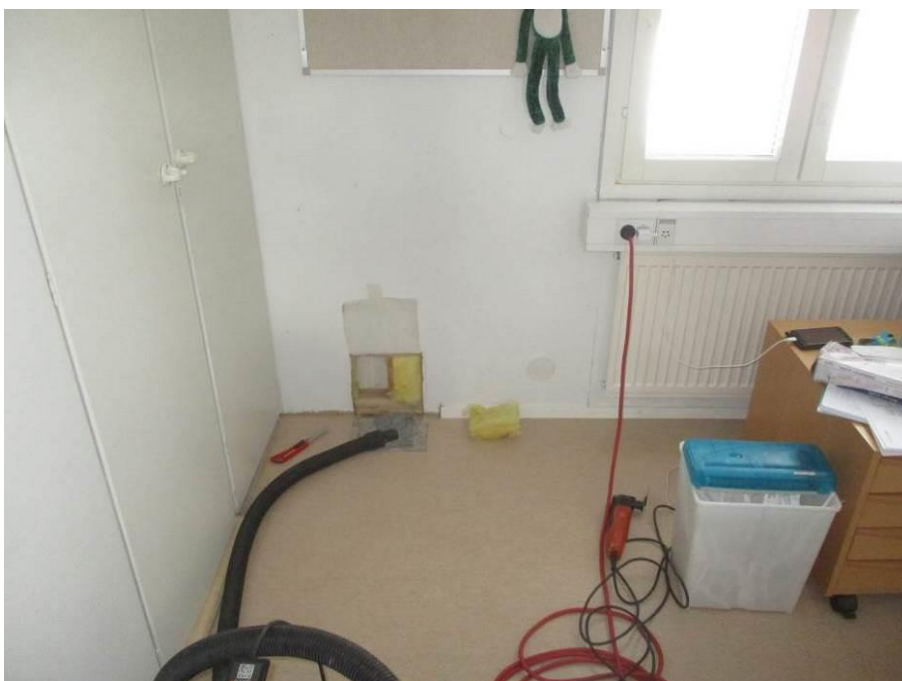
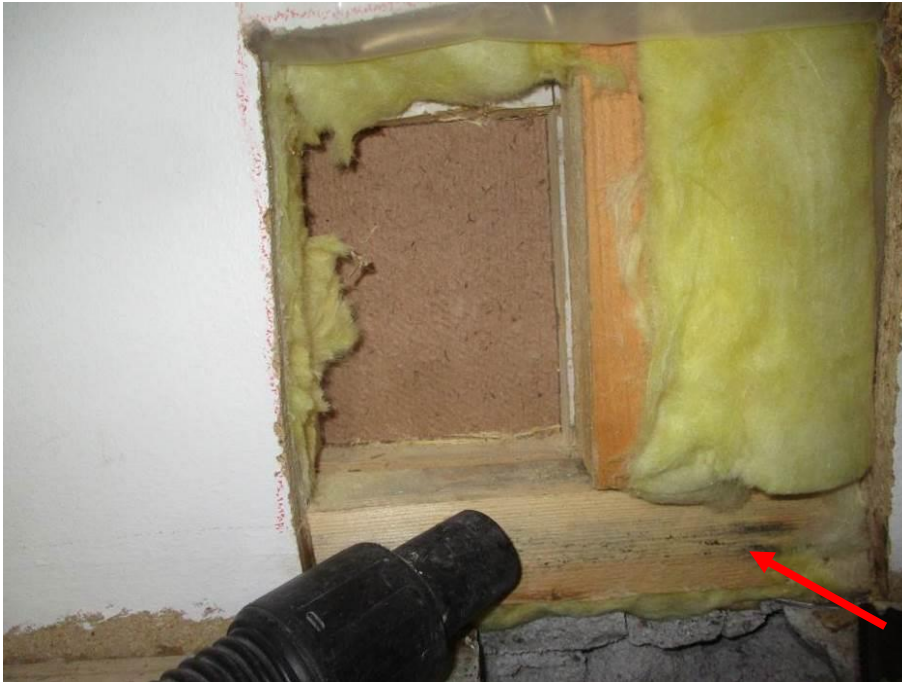
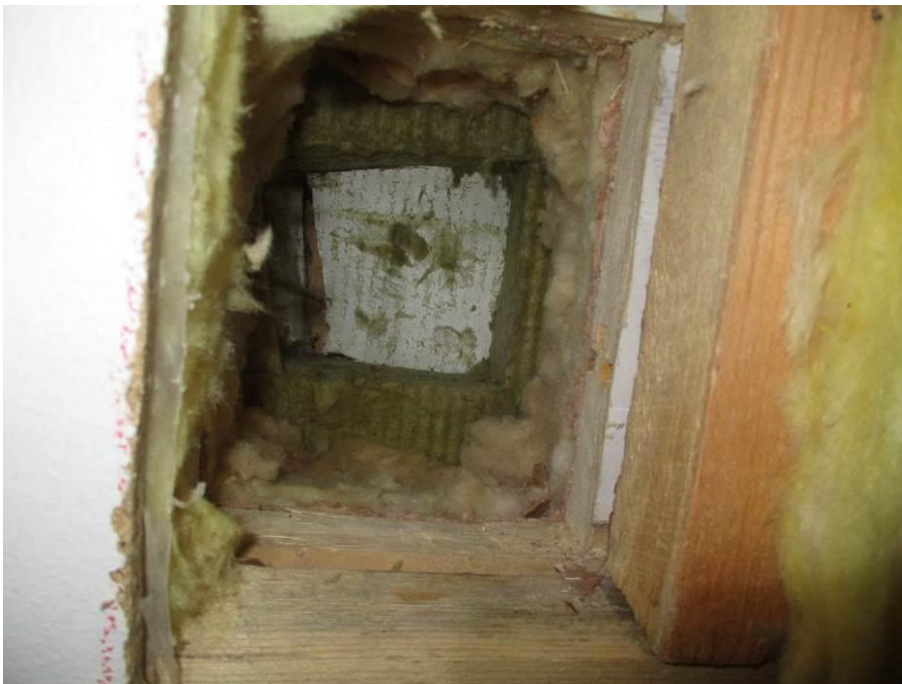
Ulkoseinän sisäpuolisessa vaakakoolauksessa havaittiin värimuutoksia puun pinnassa. Väri- muutos on tullut todennäköisesti puuhun ennen rakenteeseen asennusta sillä pystykoolauk- sessa puun pinnassa ei havaittu värimuutosta lainkaan.

Ulkoseinän alasidepuun päällä olevasta lämmöneristeestä otettiin materiaalinäyte (MN 4). Tu- loksien mukaan materiaalissa on epäily mikrobikasvusta (Kohtalaisesti homeita, indikaattori- mikrobeita, vähän bakteereita.).

Kuva 49. Opettajien huoneen rakenneavaus.

Kuva 50. Sisäpuolisessa koolauksessa on värimuutoksia.

Kuva 51. Yleiskuva ulkoseinärakenteesta.

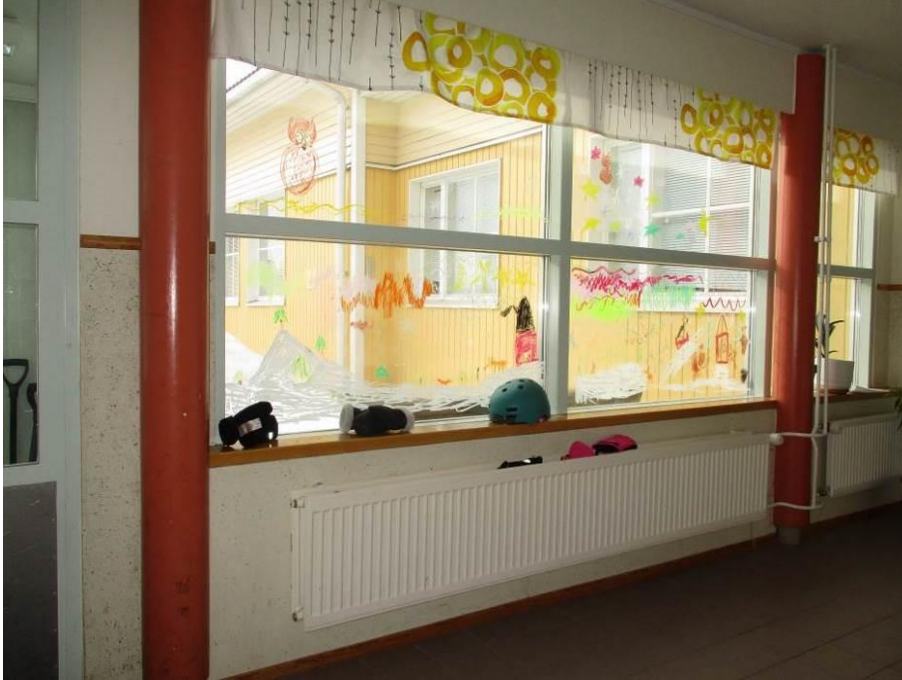
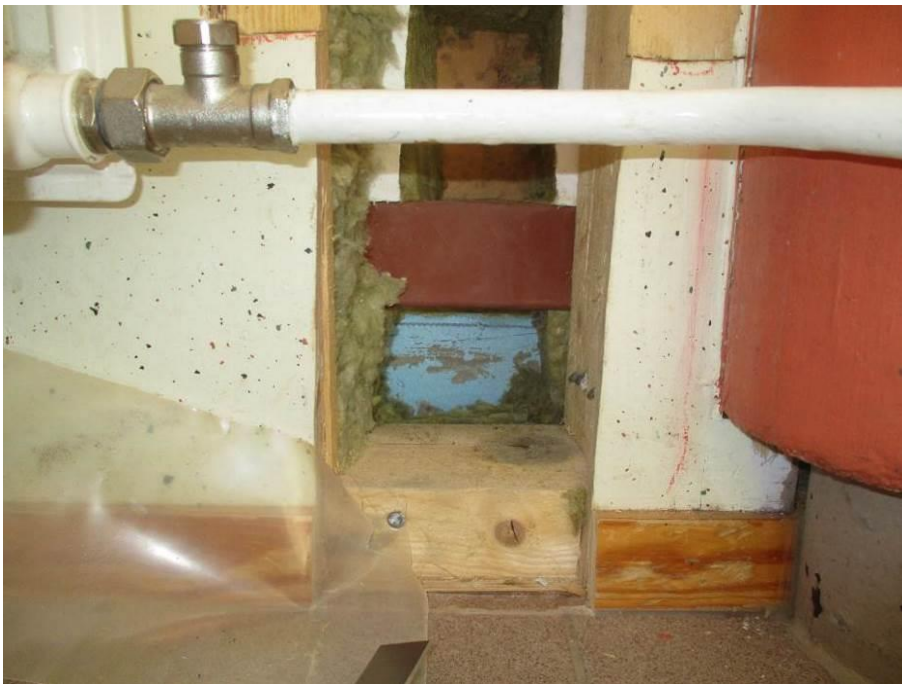
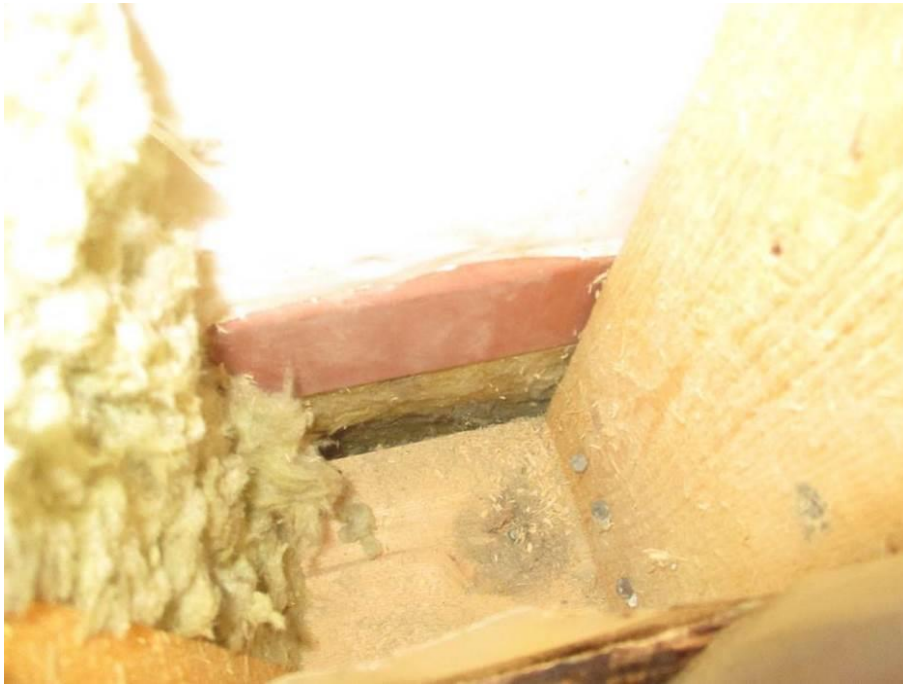
Vanha yhdyskäytävä on tehty lämpimäksi tilaksi vuoden 1998 laajennuksen yhteydessä. Uuden ulkoseinärakenteen teknisestä toteutuksesta ei ollut rakennekuvia käytettävissä, minkä vuoksi rakenteen tekninen toteutus selvitettiin rakenneavauksin (TA 5).

Käytävän sisäpihan puolella on isot ikkunat, jossa on rautainen runko. Rakenneavauksen kautta havaittiin, että sama runko jatkuu myös ikkunan alle seinän alaosaan. Rungon sisäpuolelle on asennettu 125 mm runko villaeristyksellä. Ikkunan rautarungon väleihin on asennettu tuulensuojavilla ja lattiapinnan alapuolella tuulensuojalevyn taustalla on XPS-eriste.

Ulkoseinän alasidepuun kosteus mitattiin puunkosteusmittarilla, eikä kohonneita kosteusarvoja havaittu. Puun kosteus oli 10,8 paino-%, mikä on normaali puun kosteus. Runkorakenteessa ja seinän sisäpuolella puuosissa, tuulensuojalevyssä ja muissa rakenteissa ei havaittu viitteitä kosteuden aiheuttamista jäljistä. Alasidepuun päällä olevasta lämmöneristeestä otettiin materiaalinäyte (MN 5). Tuloksien mukaan materiaalissa ei ole mikrobikasvua (Vähän homeita ja bakteereita.).

Kuva 52. Yhdyskäytävän ulkoseinä.

Kuva 53. Yleiskuva ulkoseinärakenteesta.

Kuva 54. Yleiskuva ulkoseinärakenteesta.
