Rakennus- ja LVIS- tekninen kuntotutkimus

**Oksavan Koulu
Aholantie 19
85820 Haapajärvi**

29.6.2022

**Widetek insinööritoimisto
Tekijät: Veli-Matti Timlin, Timo Tähtelä,
Markku Vuolteenaho, Joonas Jyrkkä ja Teemu Kallio**

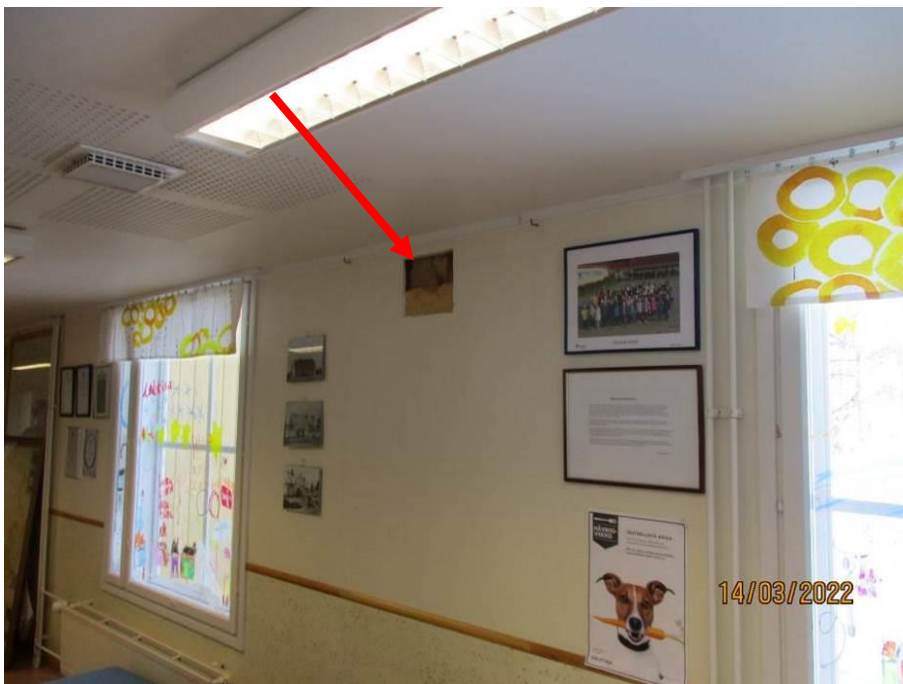
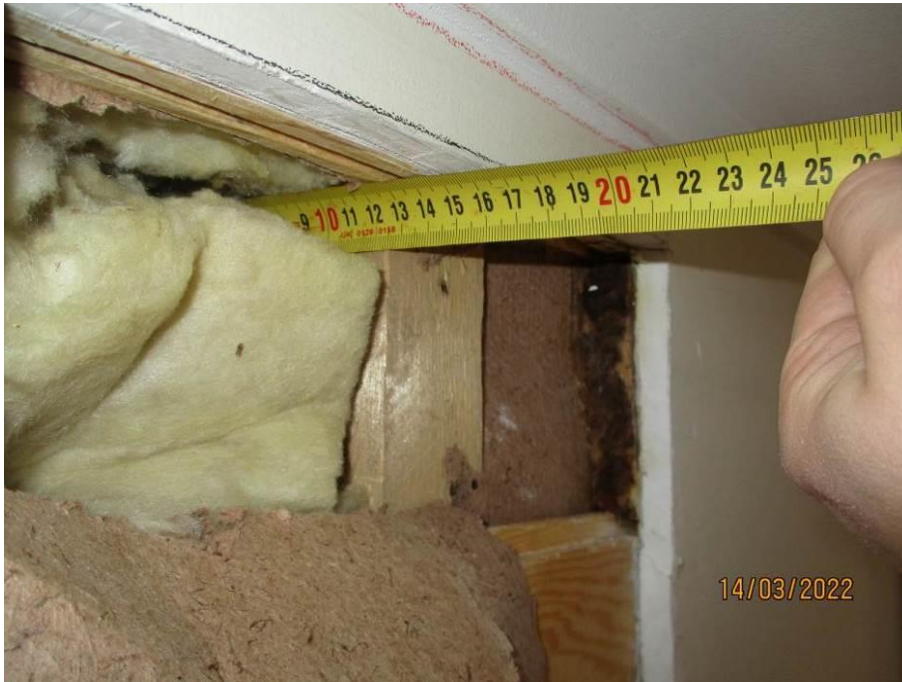
Käytävän tien puoleinen ulkoseinärakenne (TA 6) on sisäpuolelta koolattu ja muovi on asennettu sisäverhouslevyn taustalle. Ulkoseinässä on 125 mm runko mineraalivillaeristeellä. Ulkoseinästä otettiin materiaalinäyte (MN 6) alkuperäisestä lämmöneristeestä. Tuloksien mukaan materiaalissa ei ole mikrobikasvua (Homeet alle määrittäysrajan, vähän bakteereita.).

Kuva 55. Käytävän ulkoseinän rakenneavaus.

Kuva 56. Yleiskuva ulkoseinärakenteesta.

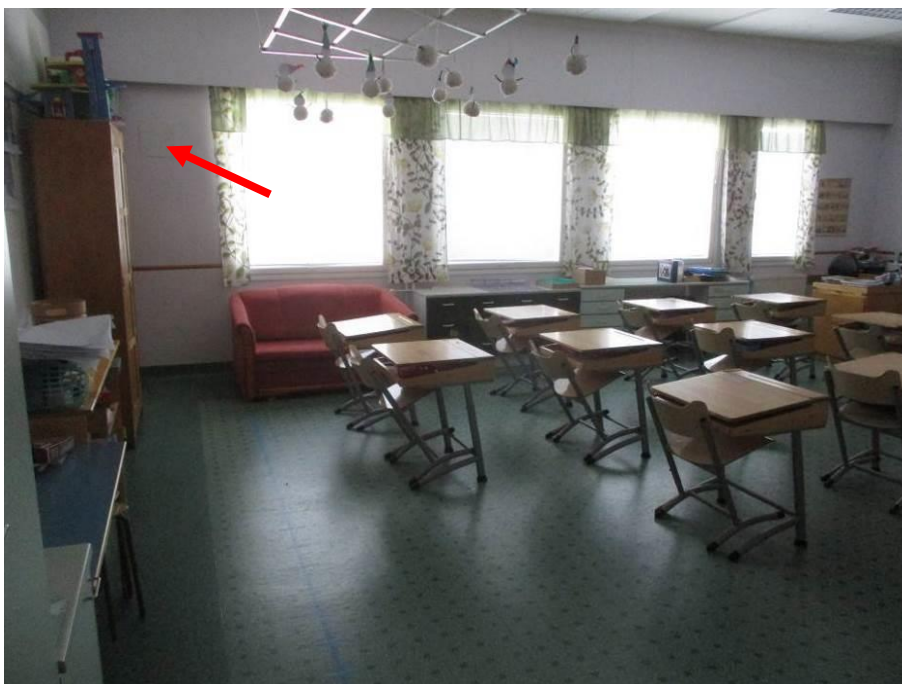
Luokkahuoneen rakenneavaus tehtiin sisäpihan puoleiseen ulkoseinään (TA 7). Rakenne on tekniseltä toteutukseltaan vastaava kuin käytävässä. Materiaalinäyte (MN 7) otettiin seinän yläosan alkuperäisestä lämmöneristeestä. Tuloksien mukaan materiaalissa ei ole mikrobikasvua (Homeet ja bakteerit alle määrittämissä rajoissa).

Kuva 57. Luokkahuoneen rakenneavaus.

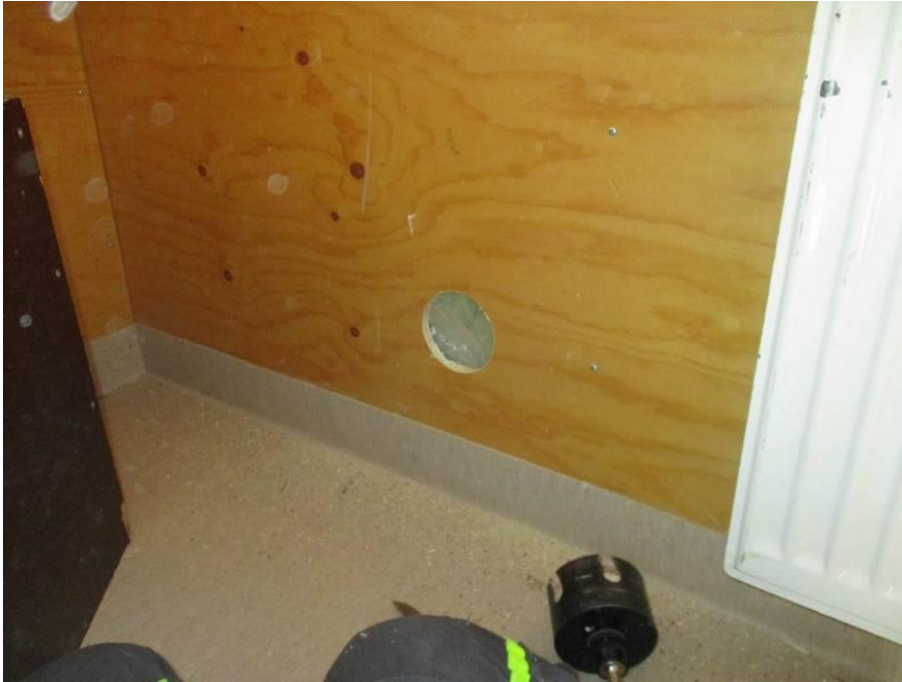
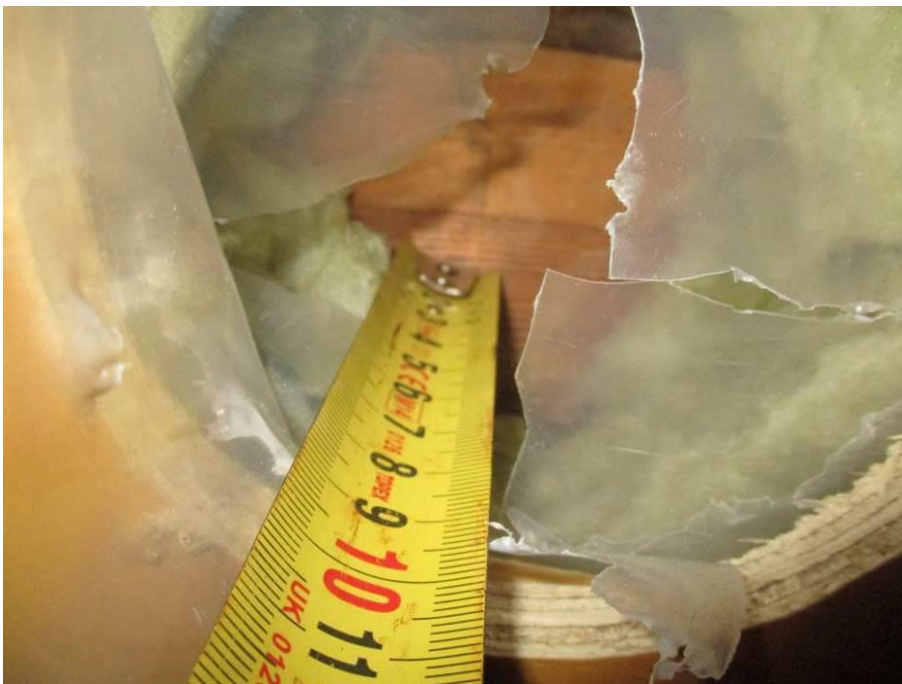
Vanhan koulun sisäpihan puoleiseen ulkoseinään tehtiin rakenneavaus rakenteen teknisen toteutuksen selvittämiseksi. Rakenteessa on sisäpuolinen koolaus, lämmöneriste ja höyrynsulkumuovi. Koolaus sisäpuolella on 80 mm. Höyrynsulkumuovi on asennettu sisäverhouslevyn taustalle. Koolaus on asennettu alkuperäistä hirsirunkoa vasten.

Rakenteen tekninen toteutus ei muodosta kosteusteknistä riskirakennetta.

Kuva 58. Vanhan koulun ulkoseinän rakenneavaus.

Kuva 59. Yleiskuva seinärakenteesta.

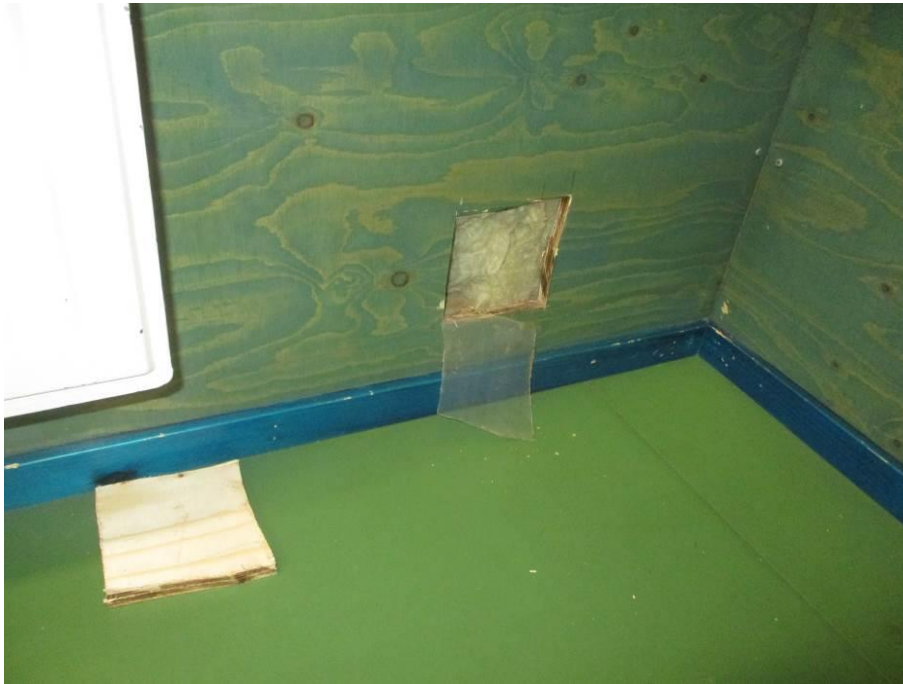
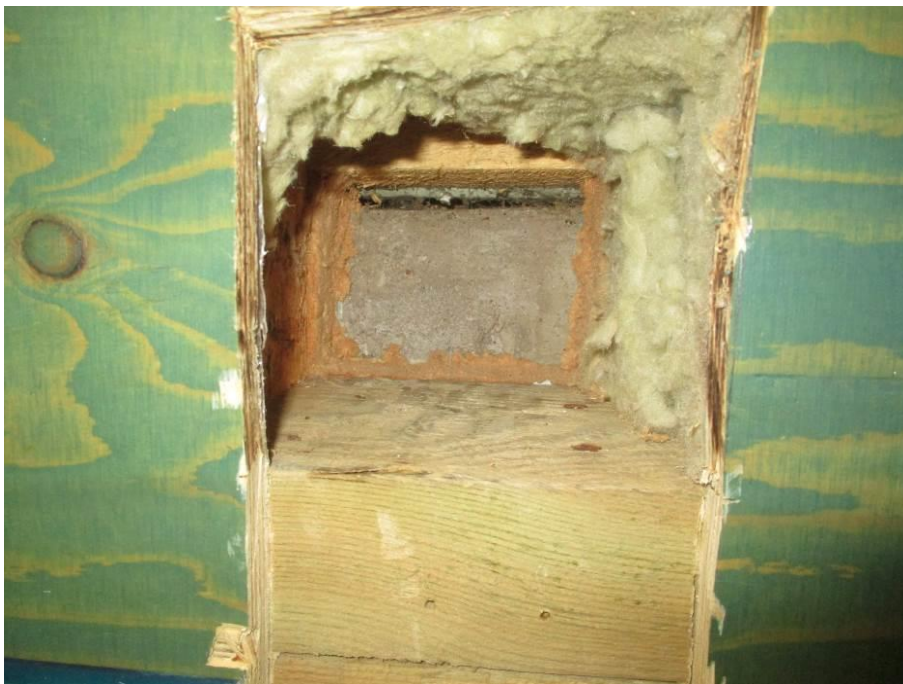
Liikuntasalin ulkoseinärakenteen tekninen toteutus tarkastettiin rakenneavauksin. Ulkoseinässä alasidepuut ovat asennettu lattiapinnan tasolle. Alasidepuita on kaksi päällekkäin ja ne ovat kyllästettyä puuta.

Perustus on valesokkelirakenteinen, missä ulkopuolisen sokkelinosan yläpinta on alasidepuun alapintaan ylempänä. Valesokkelin sisäpinnassa on huokoinen puukuitulevy. Sokkelin sisäpinnan kosteus mitattiin pintakosteudenosoittimella ja sokkelin pinnan havaittiin olevan kostea. Alasidepuun kosteudet tarkastettiin sisä- ja ulkopinnastaan. Alasidepuun ulkopinnassa kosteus oli 11 paino-% ja sisäpinnan kosteus oli 8 paino-%. Puun kosteudet ovat normaalit.

Kuva 60. Liikuntasalin ulkoseinän rakenneavaus.

Kuva 61. Yleiskuva seinärakenteesta.

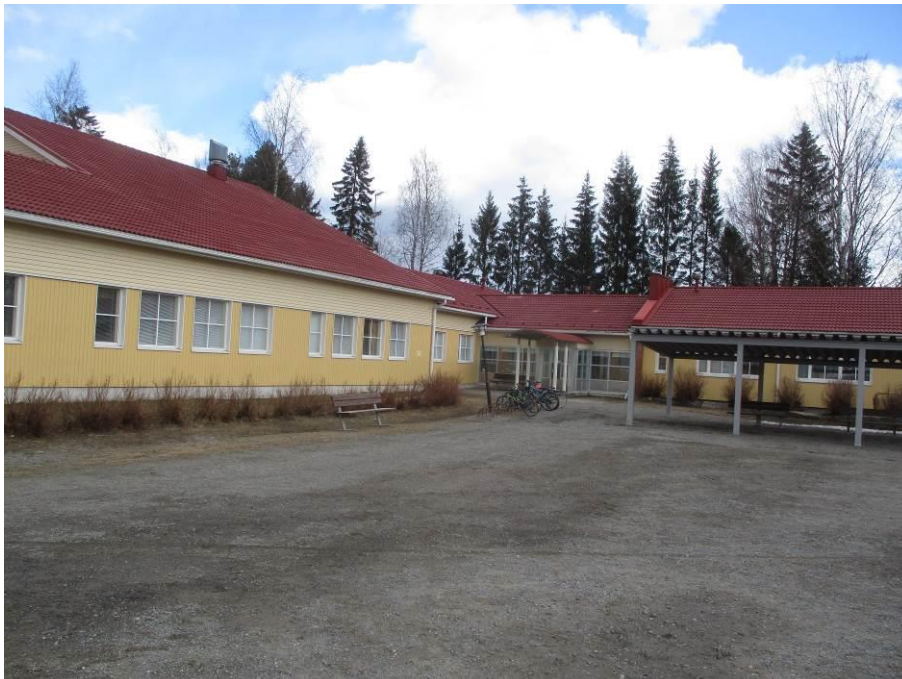
Julkisivun taustalla on asianmukainen tuuletusrako ristiin koolauksella. Ikkunoiden yläpuolinen osa on vaakalaukoitettu, saumakohdassa on käytetty asianmukaista jakopeltiä. Julkisivussa ei havaittu lahovaurioita tai muita vaurioita. Julkisivun maalipinta on kiinni alustassaan.

Kuva 63. Julkisivu.

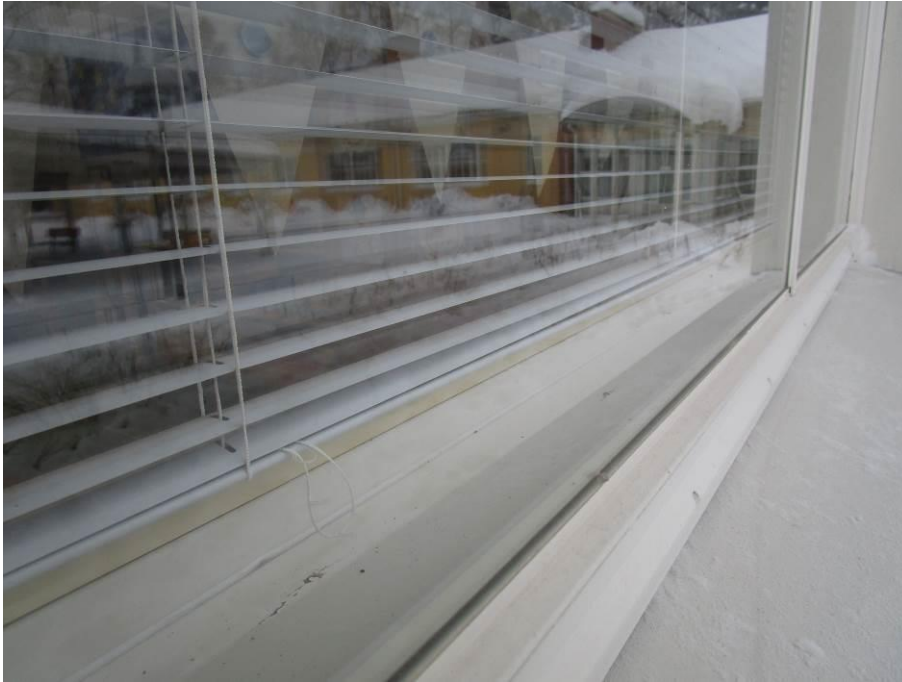
Ikkunoiden vesipellit ovat asianmukaiset. Puutteita ei havaittu. Ikkunoissa ei havaittu rikkoon- tumia tai muita puutteita.

Kuva 65. MSEA- ikkunat.

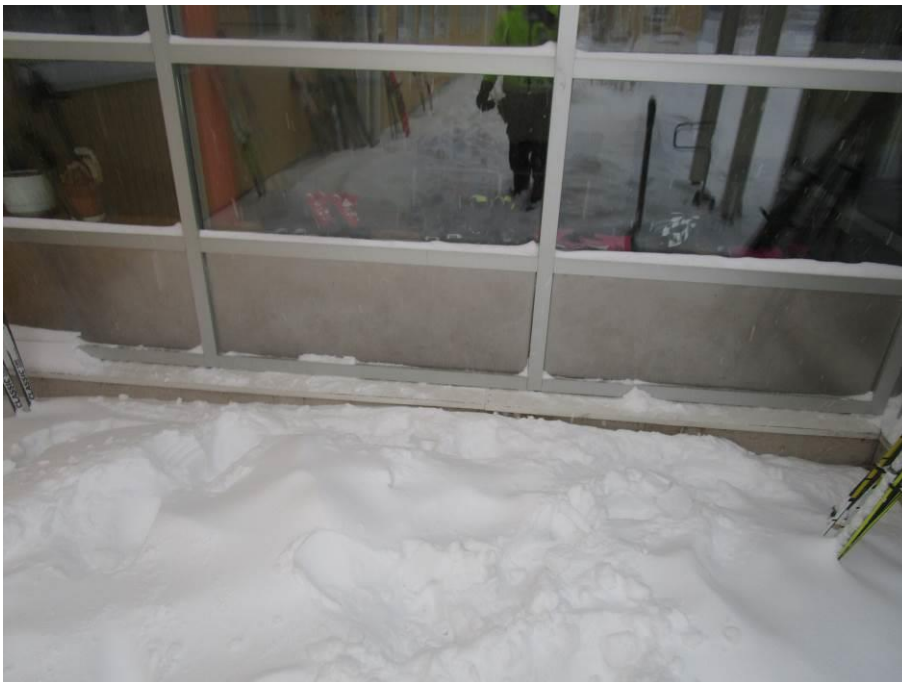
Laajennuksen osalla aulatilassa on MEK- ikkunat. Ikkunoiden ulkopuoliset tiivisteet ovat elastiset. Elastiset saumat ovat epätiivit, jolloin vesi pääsee puitteen ja lasin väliin. Aulan MEK- ikkunoiden tiivisteet tulee uusia heti.

Kuva 66. Aulan MEK- ikkunat.

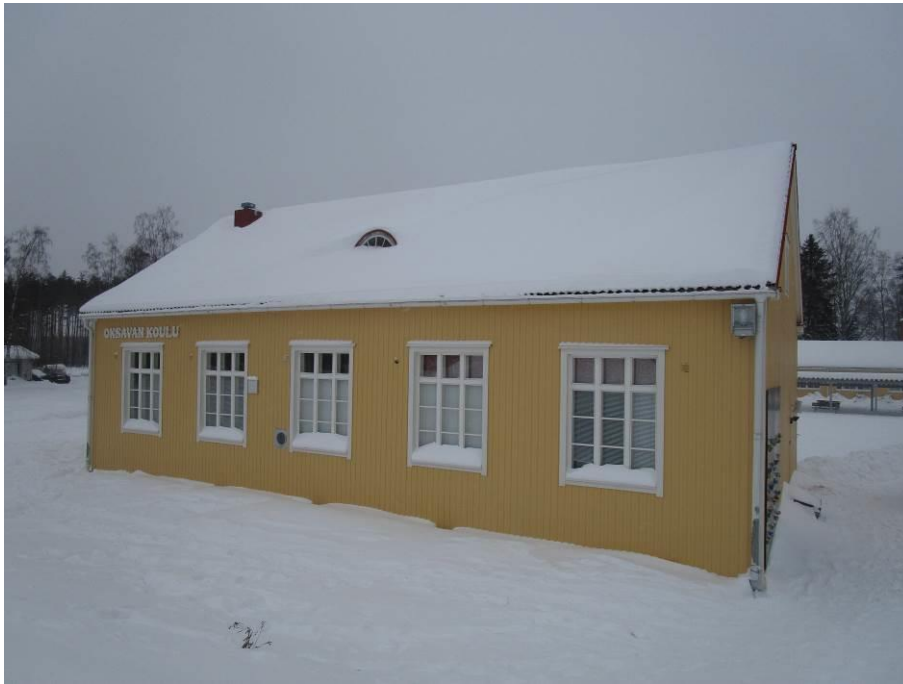
Vanhassa koulurakennuksessa on myös MSEA- ikkunat. Ikkunoiden vesipeltien ylösnotot ovat tehty smyygilaudan päälle, mutta sauma on tiivistetty ruuveilla. Puutteita asennuksissa ei havaittu, eikä ikkunoissa havaittu rikkoontumia.

Kuva 67. Vanhan koulun MSEA- ikkunat.

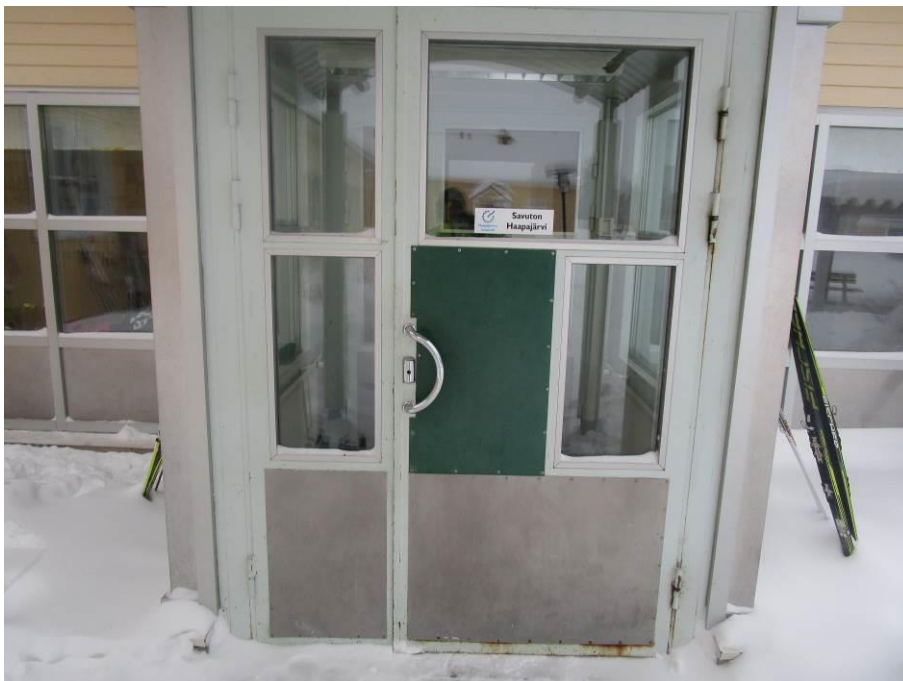
Rautaovien maalipinnat ovat kuluneet ja pinnassa on pintaruostetta. Mekaanisia vaurioita tai muita puutteita ovissa ei havaittu. Oven huoltomaalaus on ajankohtainen.

Osa puuvista on uusittu, keittiön takaovi ja kellarin ovi ovat todennäköisesti alkuperäiset. Uusituissa ovissa ei havaittu rakenteellisia vaurioita tai puutteita. Alkuperäiset ovet uusitaan lähivuosien aikana.

Kuva 68. Pääovi.

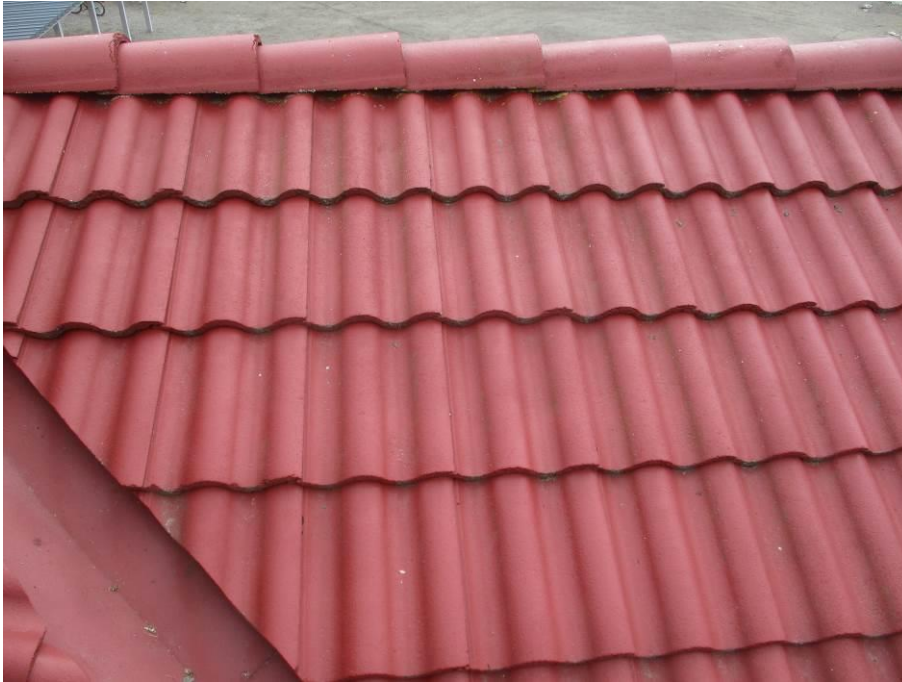
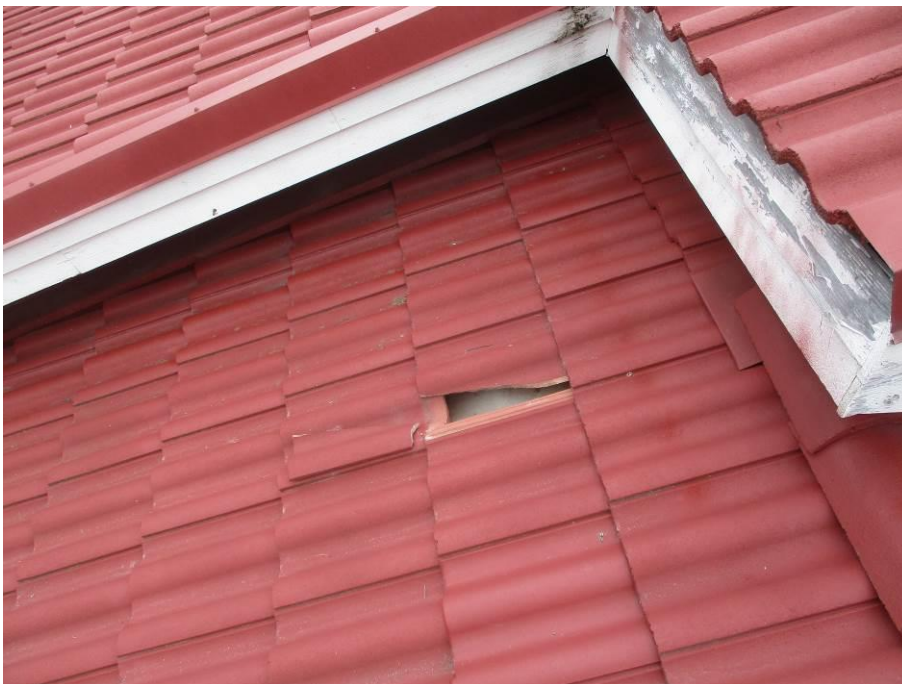
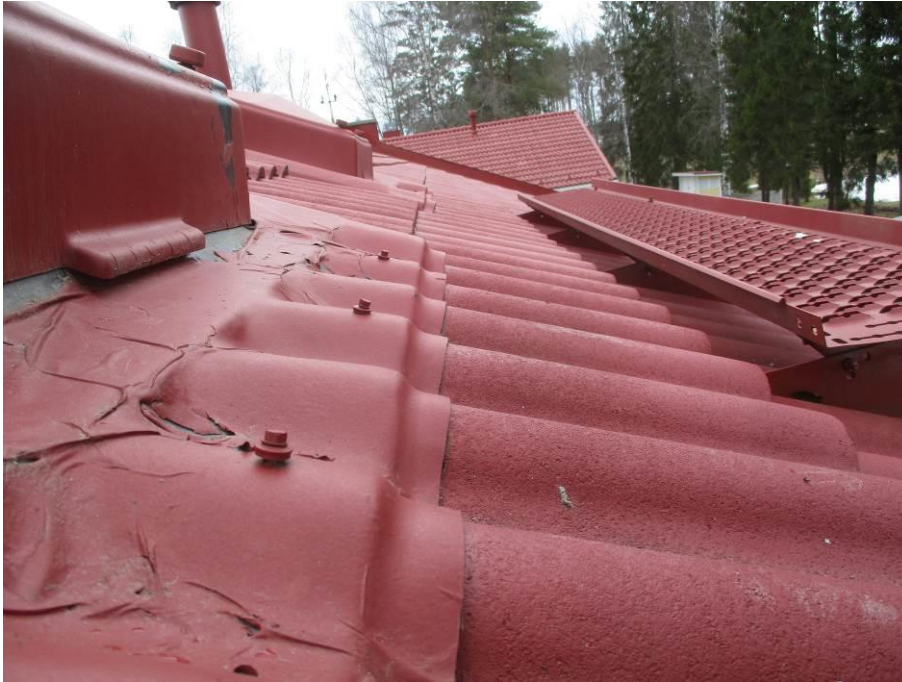
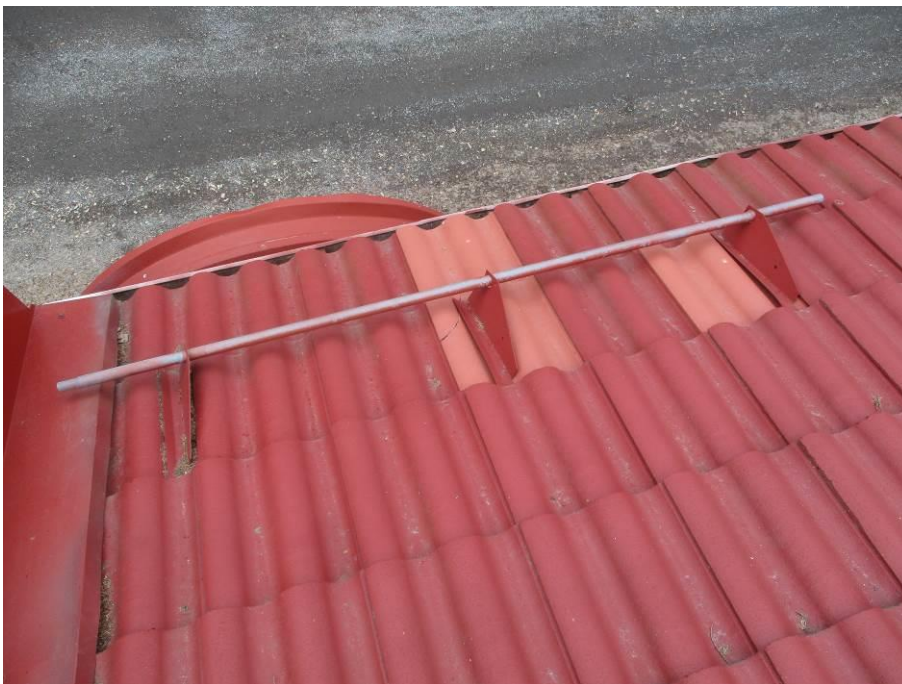
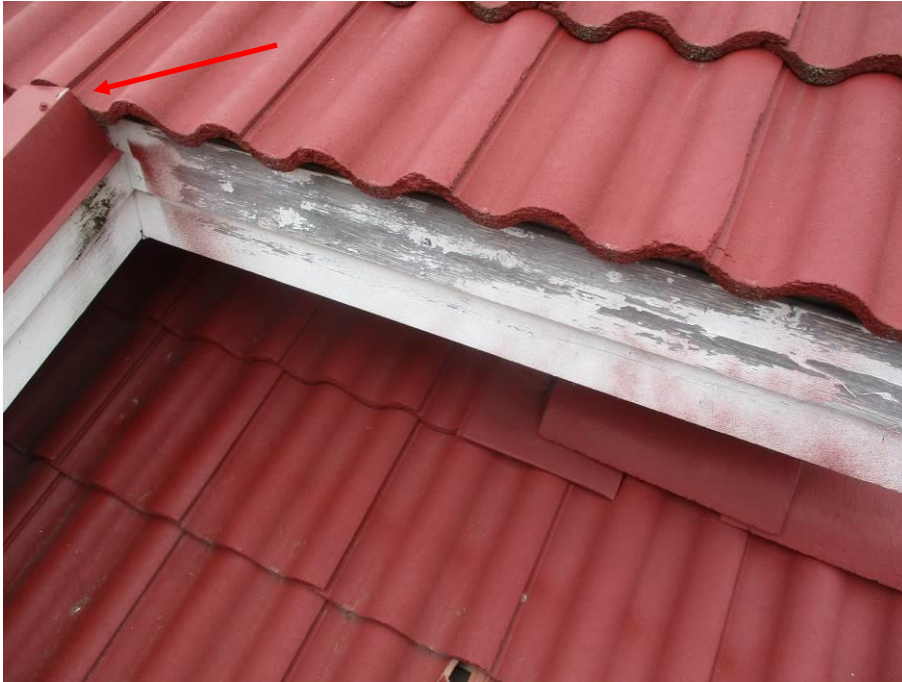
Muutamit kattotiilet ovat rikki, matalamman katon käyntiluukkujen kiinnitysruuvit ovat nousseet koholle ja lumiesteet ovat vääntyneet. Korkean katon otsalauta on vaurioitunut kattotiilen ja reunapellin epätiivisiin liittymän seurauksena. Kyseinen liittymä tulee tiivistää katon erikoiskohtiin tarkoitetulla itseliimautuvalla tiivistysmatolla. Rikkoontuneet kattotiilet uusitaan, vaurioitunut otsalautoitus uusitaan ja muutoin puuosat huoltomaalataan.

Kuva 74. Alkavaa sammaloitumista.

Kuva 75. Rikkinäisiä kattotiliä.

Kuva 76. Nousseet kiinnitysruuvit.

Kuva 77. Vääntyneet lumiesteet.

Kuva 78. Epätiivis liittyminen.

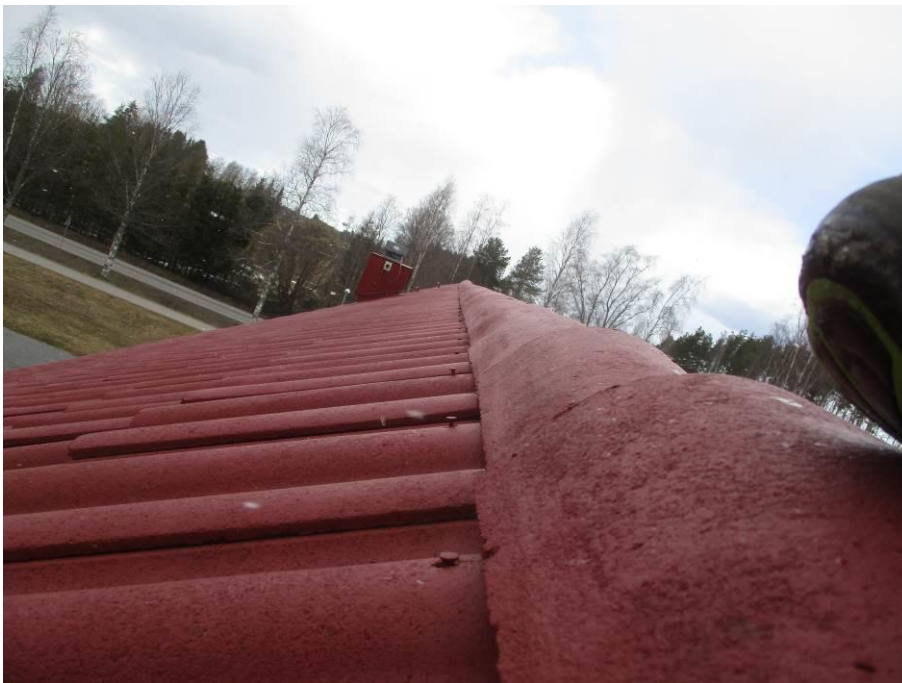
Vanhan koulun vesikatteena on tiili. Vesikatteen asennuksessa ei havaittu puutteita tai huomautettavaa. Vanhan rakennuksen vesikatolla on lapetikkaiden ja kulkusiltojen alla rikkinäisiä kattotiiliä ja harjalla ylimmän kattotiilirivin kiinnitysnaulat ovat nousseet.

Kuva 79. Nousseet naulat.

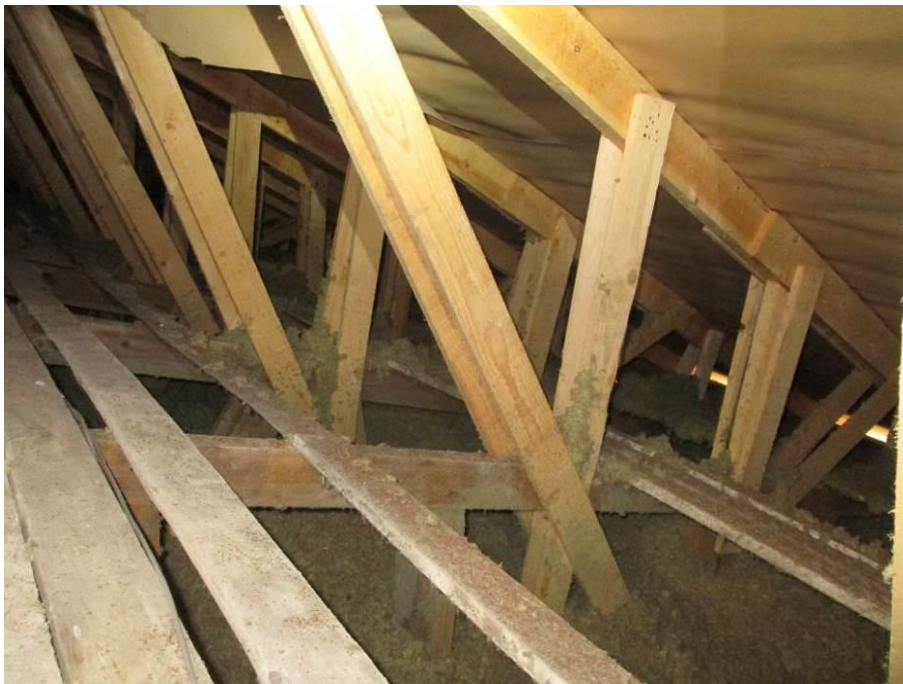
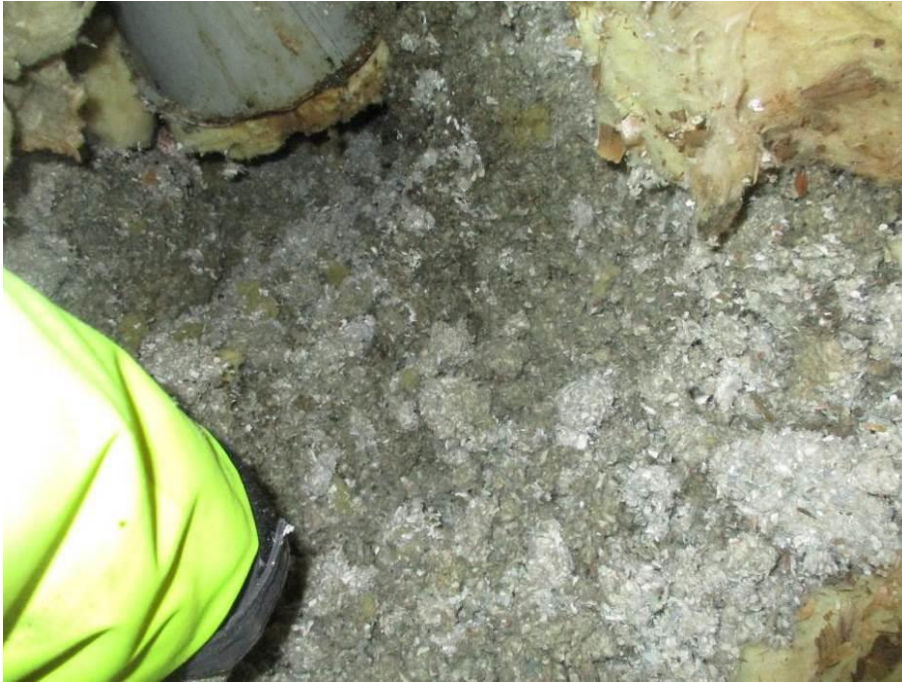
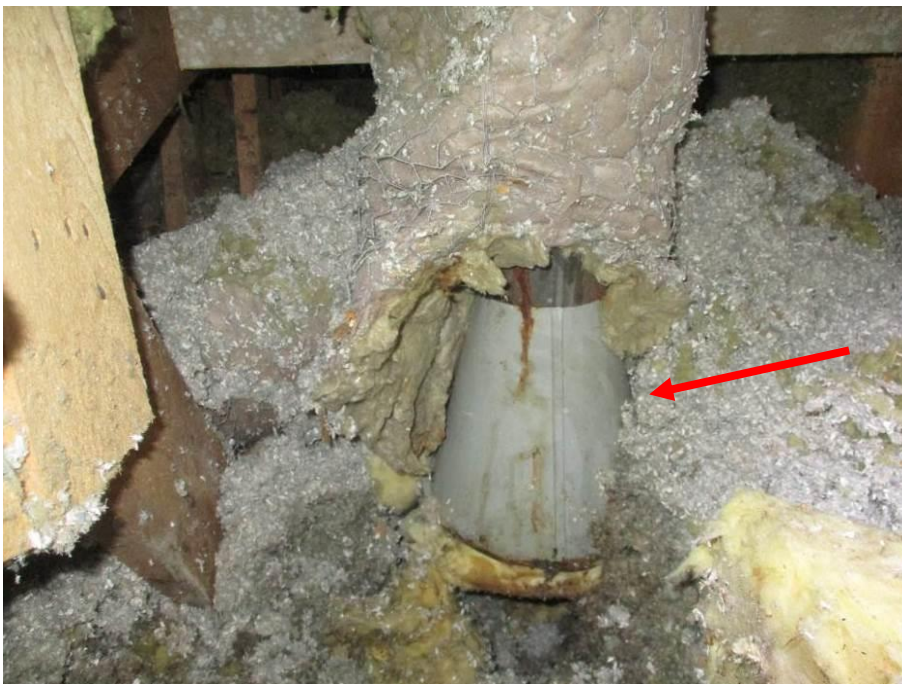
Ennakkoon oli tietona, että käsityökeskuksen sisäkatto on vuotanut. Yläpohjan kautta tarkastettuna vuotokohdan ympärillä on puukuituinen puhallusvilla, kun muutoin yläpohjassa on mineraalipuhallusvilla. Villat ovat uusittu viemärin tuuletusputken ympäriltä. Tarkastuksen yhteydessä uusitut villat olivat märät laajalta alalta. Vanhan vesikaton aikainen viemärin tuuletusputken läpivientikartio on paikoillaan. Kartion sisällä on sullottua mineraalivillaa ja vanhan tuuletusputken jatkosliitos. Villat kartion sisällä olivat märät, mutta kartion vuoksi vuotoa ei voitu tutkia tarkemmin. Viemärin tuuletusputken liitos kartion sisällä todennäköisesti vuotaa.

Lisäksi vesikaton läpiviennin alla on märkiä villoja. Viemärin tuuletusputki on yhdistetty ilmanvaihtoputken läpivientiin, jolloin 110 mm putki on yhdistetty 125 mm putkeen, ei liitos voi olla tiivis.

Kuva 80. Yleiskuva yläpohjasta.

Kuva 81. Yläpohjan villat ovat laajalta alalta märät tuuletusputken alta.

Kuva 82. Viemärin tuuletusputken vanha läpivientikartio.

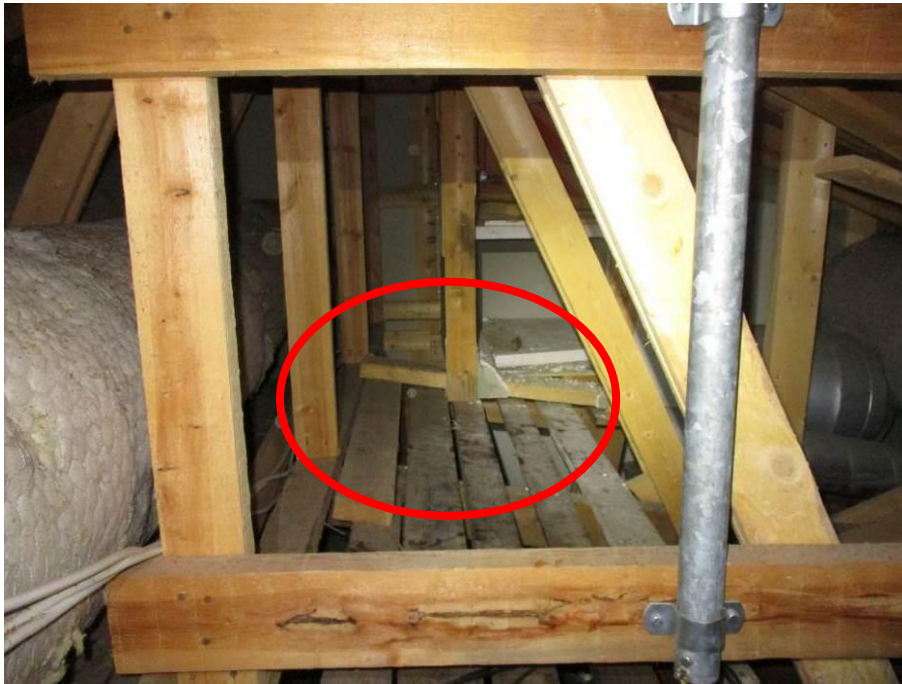
Kuntoarvion yhteydessä oli havaittu lumen pääsyä yläpohjaan (kuntoarvio Widetek 2021). Kyseisessä kohdalla vesikatto on räystään alla, jolloin lumi kertyy räystään alle. Kevyt lumi pääsee nousemaan räystäänalustuslaudituksen kautta yläpohjaan, jolloin lumen sulaessa vesi valuu sisätilaan, joka on kirjastoluokka. Räystään alusrakennetta ei ole korjattu. Tarkastuksen yhteydessä ei havaittu lunta tai kosteuden aiheuttamia jälkiä kyseisessä kohdassa.

Kuva 83. Vuotopaikka yläpohjassa.

Kirjastoluokan katossa havaittiin kosteusjälki (kts. kohta 6.4.2). Yläpohjassa tehtyjen korjausten jälkeen katon kosteusvauriokohta korjataan.

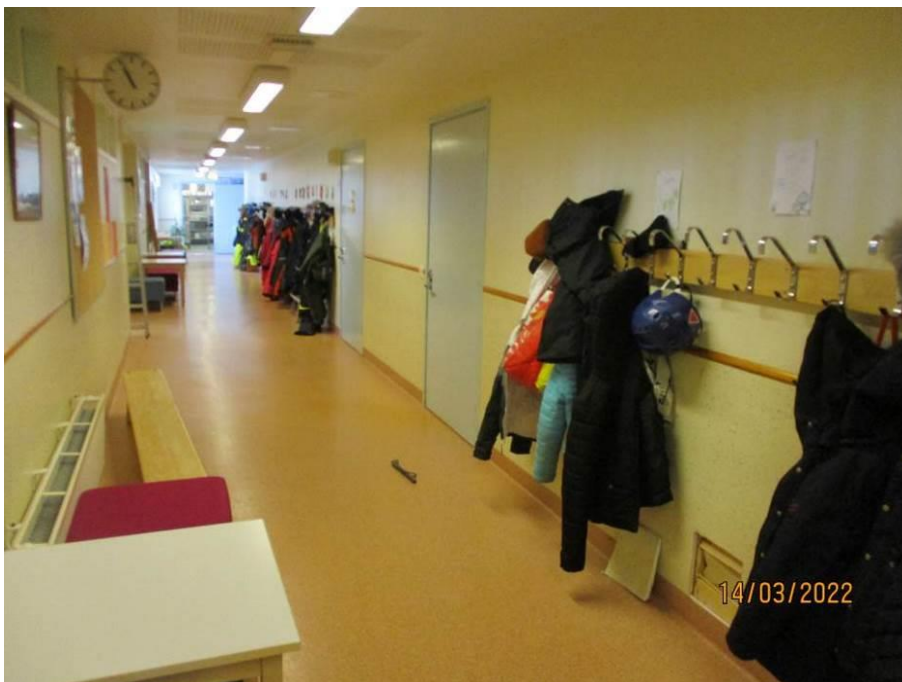
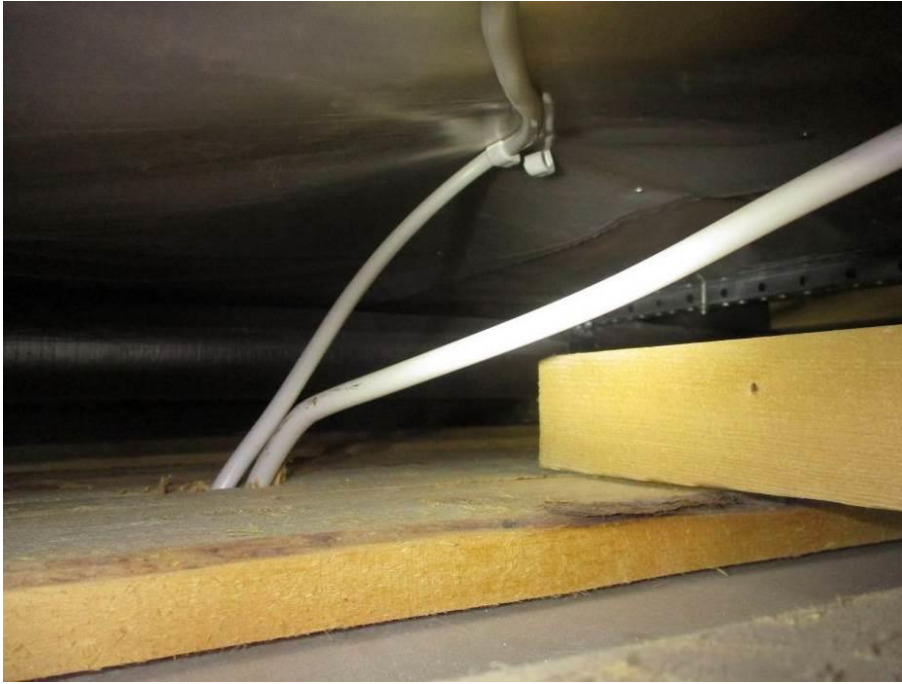
Käytävän osalla on alaslasku, missä on tarkistusluukkuja. Tarkistusluukkujen kautta havaittiin tulevan mineraalivillan hajua ja runsaasti ilmaa. Alaslaskun taustalla on yläpohjanhöyrynsulku-muovi, jonka kunto tarkastettiin luukkujen kautta. Höyrynsulussa havaittiin useita epätiivittä läpivientejä, teippaamattomia saumoja ja muita epätiivieyksiä.

Käytävän osalla ilmanvaihto luo n. -4 pascalin alipaineen suhteessa ulkoilmaan. Keittiön ilmanvaihdon ollessa päällä käytävään muodostuu -8 pascalin alipaine, mikä viittaa ilmanvaihdon puutteelliseen toimivuuteen. Runsaan alipaineen myötä alaslaskuun muodostuu alipainetta ot-taen korvausilmaa epätiivisiin muovin läpi yläpohjasta muodostaen villan hajua alaslaskuun.

Kuva 84. Yleiskuva käytävästä.

Kuva 85. Alaslaskun taustalla on yläpohjan höyrynsulku.

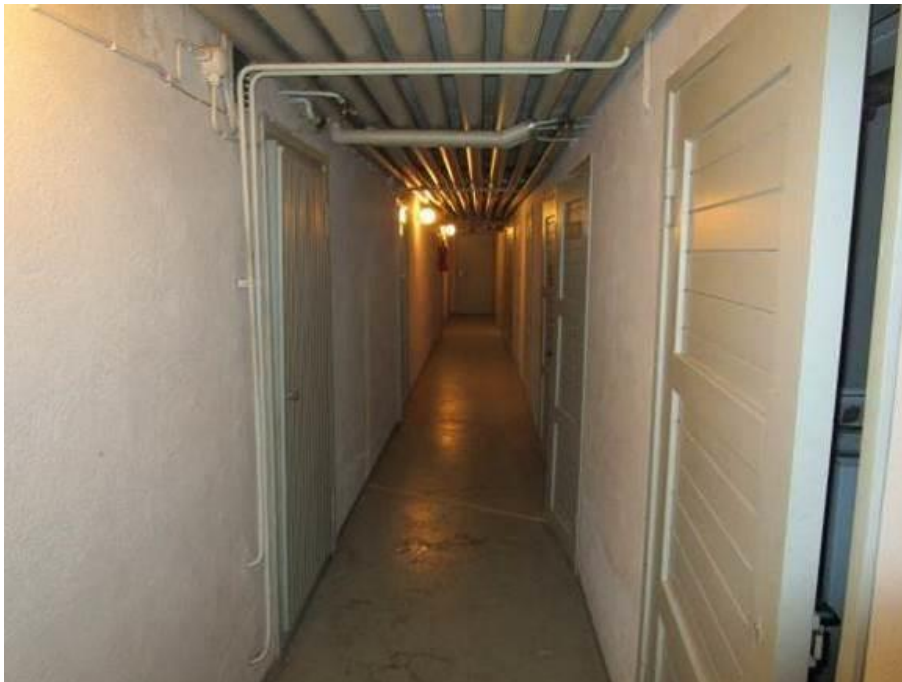
Kellariin johtavan portaikon ja kellarin käytävän lattia, seinät ja katto ovat maalattua betonia. Portaat, lattiat ja seinäpinnat ovat kuluneita, joten pintojen huoltomaalaukseen tulee varautua muutamien vuosien kuluessa.

Kuva 86. Kellarin käytävä

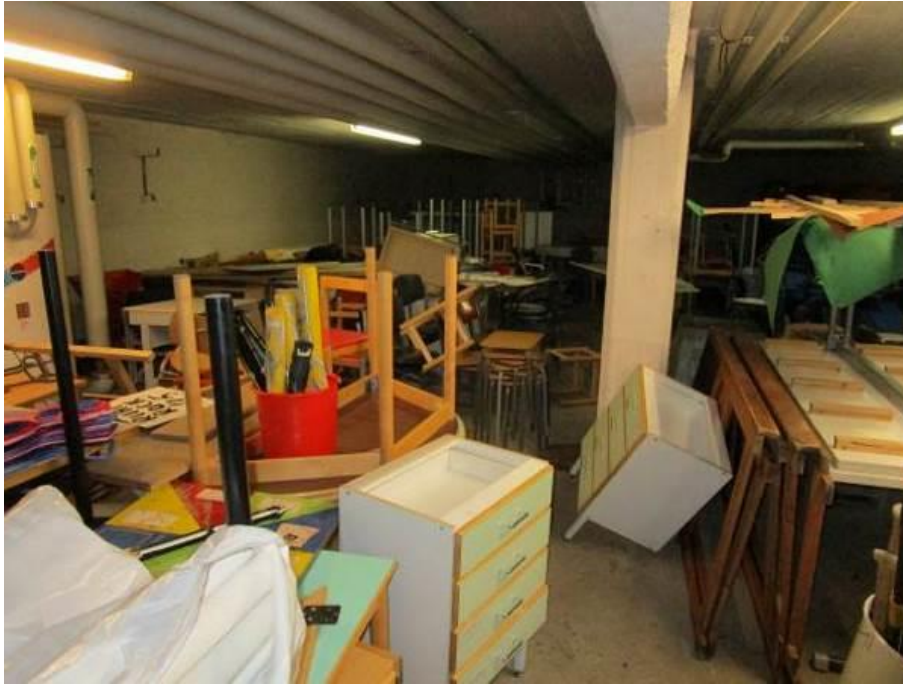
Ison entisen polttoainevaraston lattia, seinät ja katto ovat maalattua betonia. Tilassa on paljon tavaraa varastoituna, joten kauttaaltaan tilaa ei voitu tutkia. Turhat tavarat suositellaankin siivottavaksi pois. Tilan pinnoitteet ovat huonossa kunnossa, huoltomaalaustoimenpiteet tehdään tarvittaessa. Tilassa on erillinen pienempi tila, johon on sijoitettu polttoainesäiliöt.

Kuva 87. Iso entinen polttoainevarasto

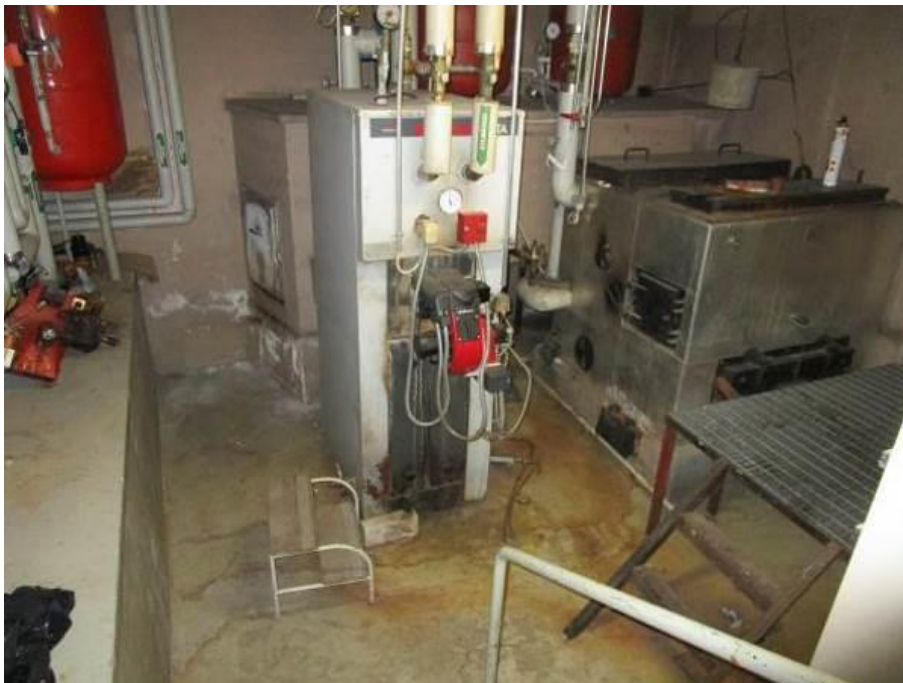
Lämmönjakuhuoneen lattia, seinät ja katto ovat maalattua betonia. Tilassa on vielä öljylämmityslaitteistot, jotka toimivat varalla ja lisälämmöntuottajana hakelämmityksen ohella. Tilan pinnat ovat huonossa kunnossa. Pintojen huoltomaalaustoimenpiteet tehdään tarvittaessa.

Kuva 88. Lämmönjakuhuone

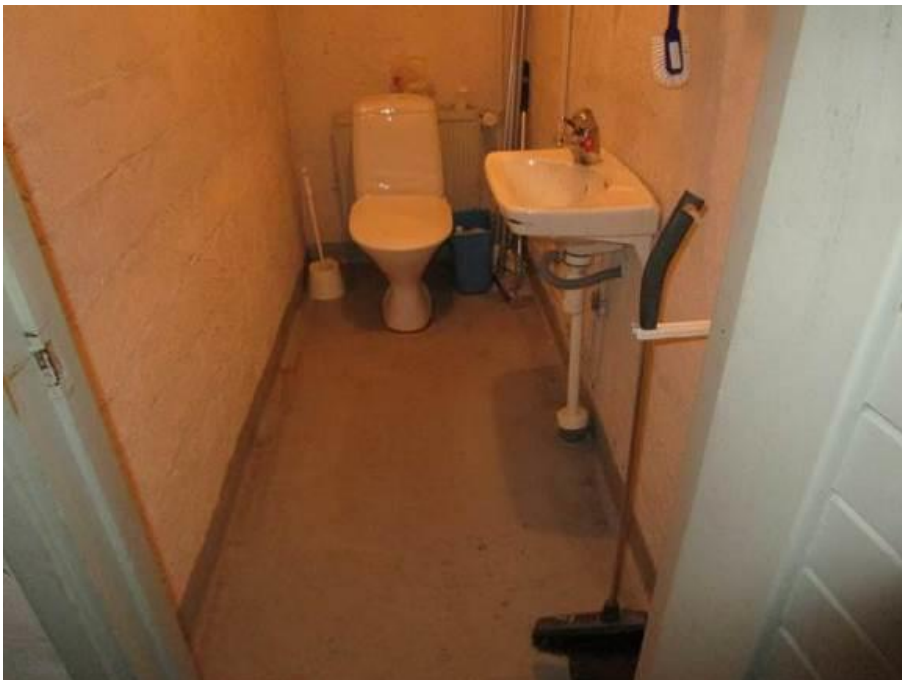
Wc-tilan lattiassa on muovimatto, seinät ja katto ovat maalattua betonia. Lattiassa havaittiin runsaasti koholla olevaa kosteutta. Muovimatto tulee poistaa ja korvata esimerkiksi kuivapuristelaatalla. Seinät huoltomaalataan.

Kuva 90. Wc-tila

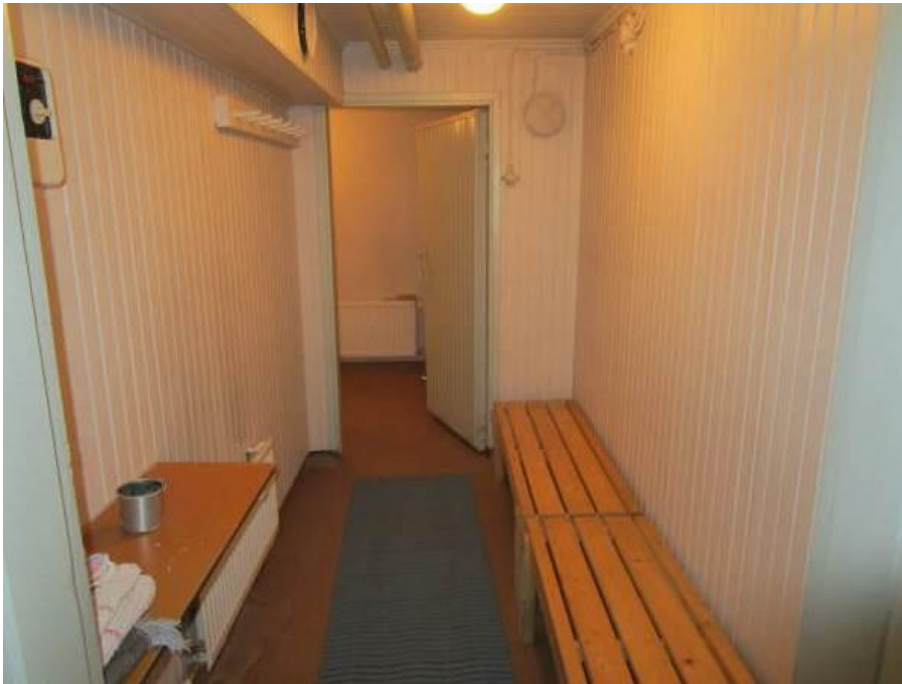
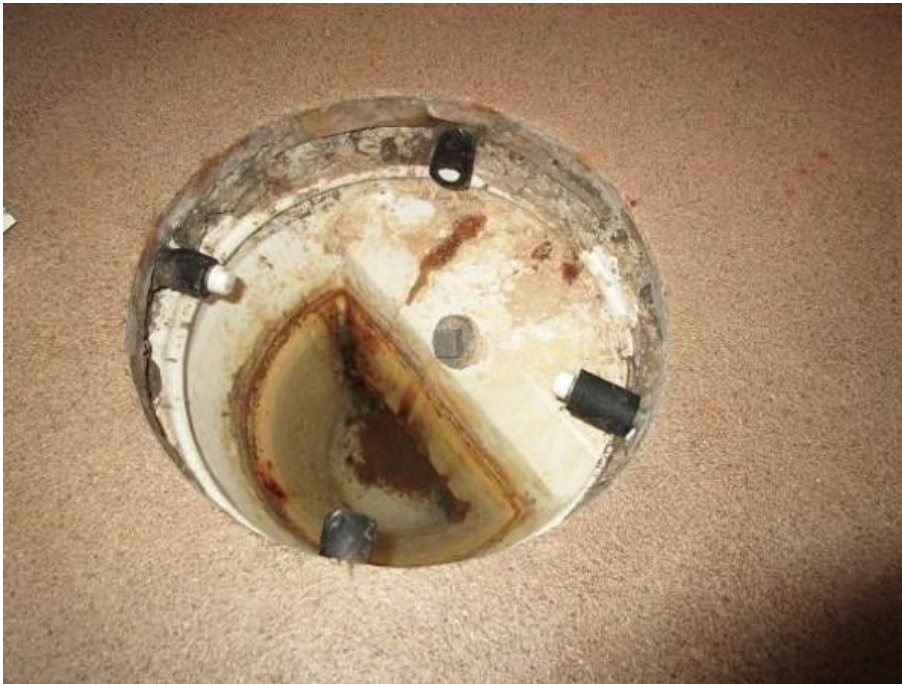
Yleisen pukuhuonetilan lattiassa on epoksinnoite, seinissä ja katossa on puupanelointi. Pesuhuoneen lattiassa on epoksi, seinät on laatoitettu ja katto on maalattua betonia. Saunan lattiassa on epoksi, seinissä ja katossa on puupanelointi. Pesuhuoneen lattiassa havaittiin hieman koholla olevaa kosteutta. Valurautaisessa lattiakaivossa ei ole korokerengasta lainkaan, joten

se onkin uusittava. Tilojen pinnoitteet ovat ikääntyneitä, joten pintasaneeraukseen tulee varautua lähivuosien aikana. Saneeraustarpeen määrittelee kuitenkin tilojen käyttöaste.

Kuva 91. Pukuhuonetila ja pesuhuone

Kuva 92. Pesuhuoneen lattiakaivo

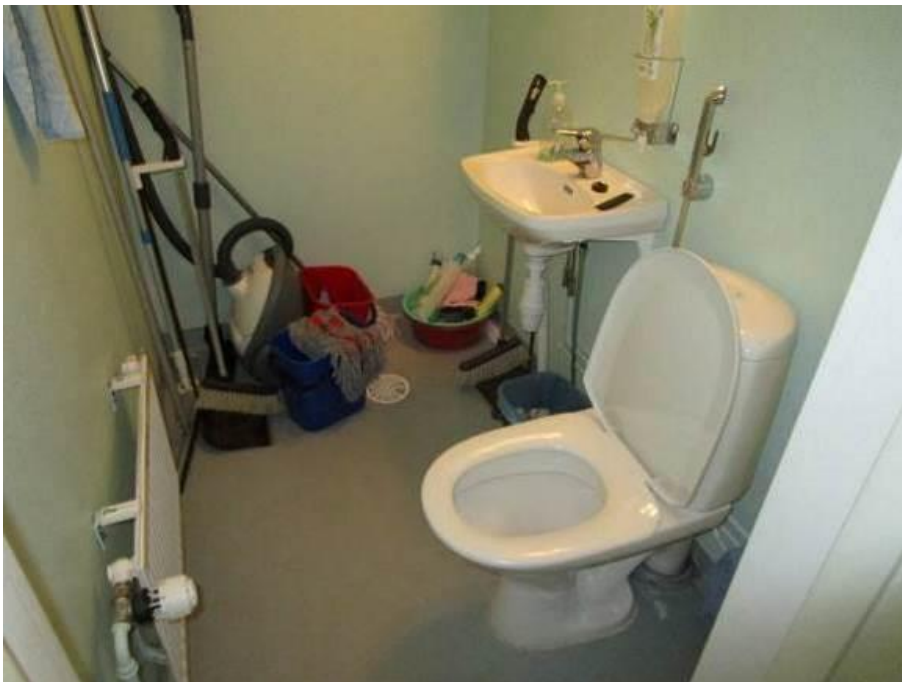
Kuva 94. Käsityökeskuksen wc-tila

Wc- ja pesuhuonetilan lattiassa on muovimatto, seinissä on muovitapetti ja katossa on maalattu levy. Lattiakaivo on alkuperäinen valurautainen kaivo. Pintakosteuden tunnistimella tutkittaessa koholla olevaa kosteutta ei havaittu. Tilan nykyinen käyttötarkoitus huomioiden pintoihin ei kohdistu toimenpiteitä.

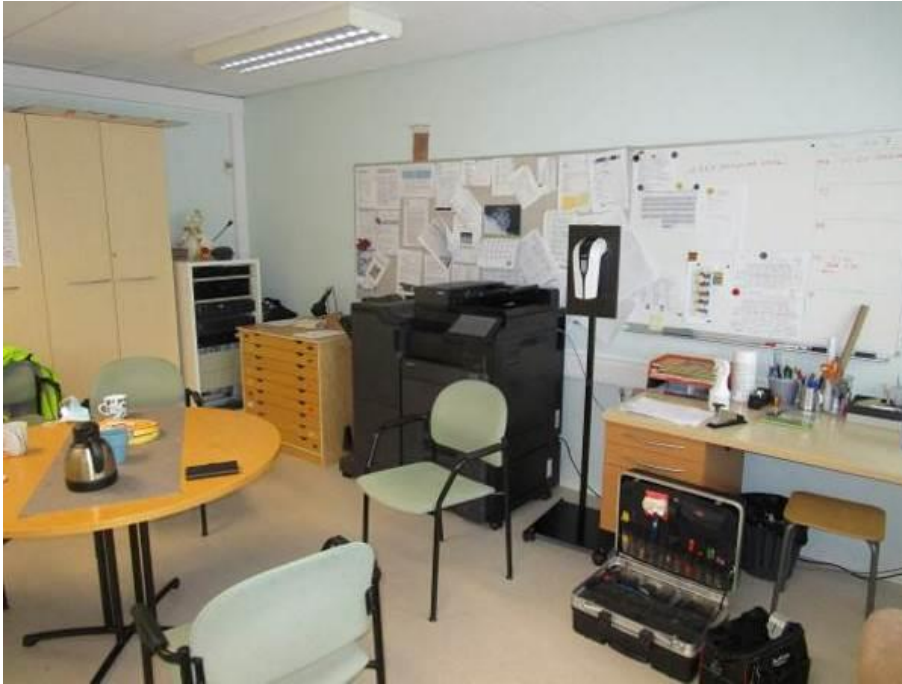
Kuva 96. Opettajienhuone

Tilojen pinnoilla ei havaittu merkittäviä puutteita tai vaurioita. Seinäpintojen huoltomaalauksiin tulee varautua seuraavan 10 vuoden tarkastelujakson aikana. Wc-tilan pintasaneeraus tehdään tarvittaessa.

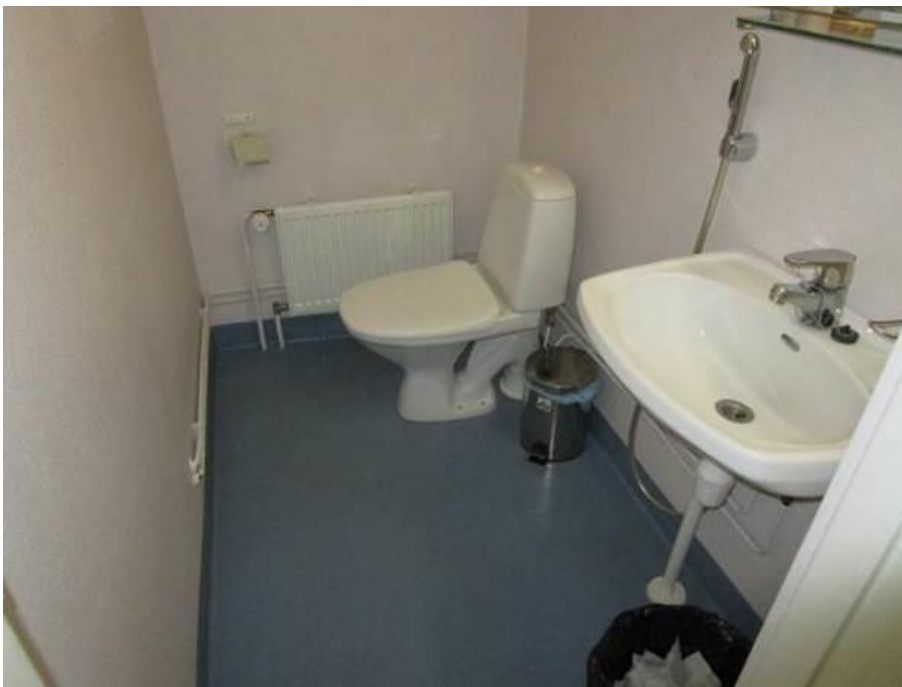
Kuva 97. Wc-tila opettajienhuoneessa

Tarkastuksessa havaittiin, että wc-tilan eteisessä/pukuhuonetilassa ei ole ilmanvaihtoa ja tilassa oli aistittavissa tämän puutteesta johtuvaa pientä tunkkaisuutta. Suositellaan, että tilaan asennetaan ilmanvaihto, joka liitetään varsinaiseen ilmanvaihtojärjestelmään (kts. kohta 6.8).
