Rakennus- ja LVIS- tekninen kuntotutkimus

**Oksavan Koulu
Aholantie 19
85820 Haapajärvi**

29.6.2022

**Widetek insinööritoimisto
Tekijät: Veli-Matti Timlin, Timo Tähtelä,
Markku Vuolteenaho, Joonas Jyrkkä ja Teemu Kallio**

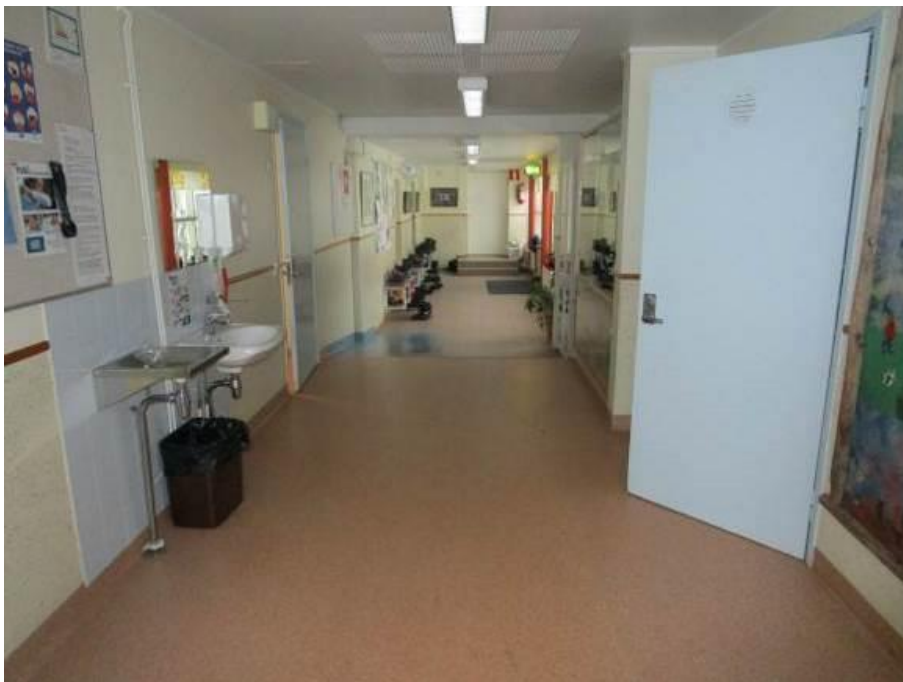
Kuva 98. Luokkien käytävä

Pääkäyntioiven ja wc-tilojen kohdalla käytävän lattiassa on laatoitus, seinät ja katot ovat kuten muualla käytävällä. Saatujen tietojen mukaan laatoitus on halkeillut ja halkeamia on korjattu aika ajoin. Tässä tarkastuksessa havaittiin laattasaumojen halkeamaa ulkoseinälinjan kohdalla. Halkeamat ovat todennäköisimmin syntyneet rakenteiden luontaisten liikkeiden seurauksena. Suositellaan, että nyt havaitun halkeaman kohdalta laattasauma avataan ja tilalle asennetaan elastinen liikkeen salliva saumaus.

Seinäpintojen maalipinnoissa ei ole merkittävää kulumaa mutta seinäpintojen huoltomaalaukseen tulee varautua lähivuosien aikana. Seinien maalaus on suositeltavaa ajoittaa lattian ja seinien liittymäsaumojen tiivistyskorjausten yhteyteen.

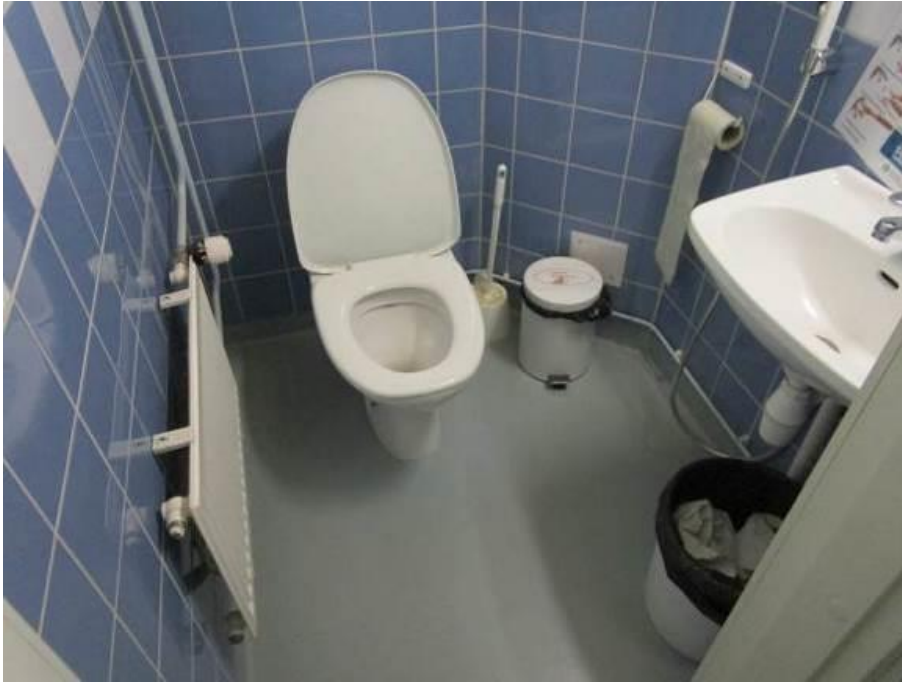
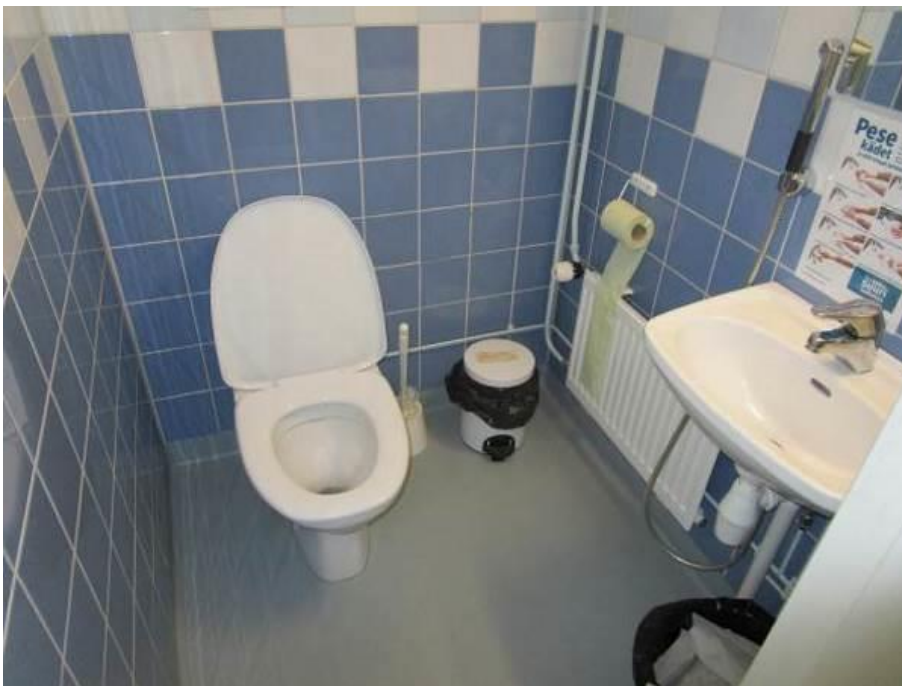
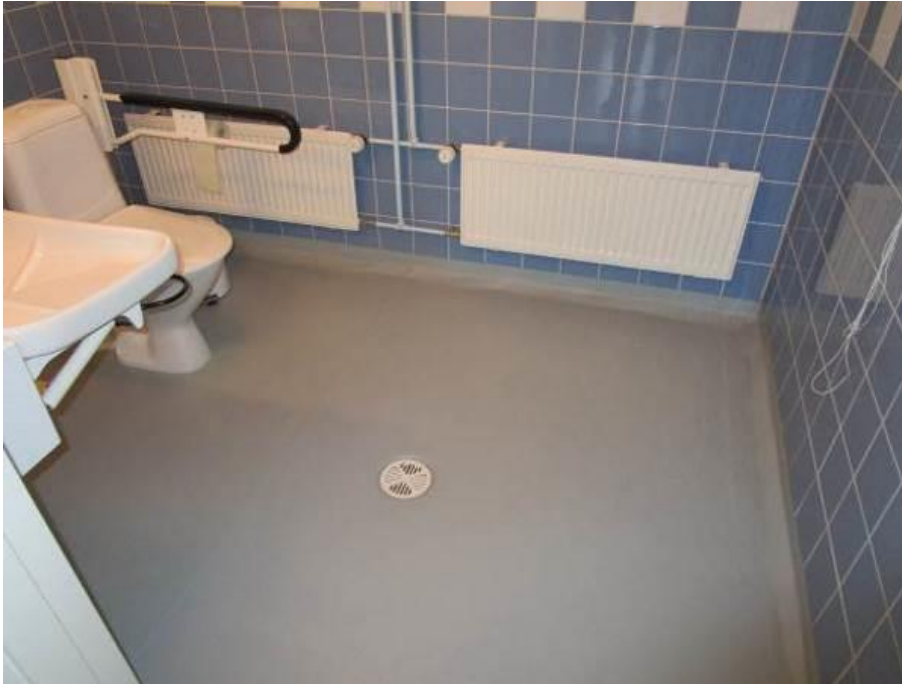
Tyttöjen pienemmän oikeanpuoleisen wc-tilan takaseinässä havaittiin muutama alustastaan irti oleva laatta ja laattasaumoissa halkeamia. Suositellaan, että laatat kiinnitetään uudestaan seinään ja laattasaumat korjataan.

Pintakosteuden tunnistimella tutkittaessa tyttöjen wc-tilojen eteisen etuosassa lattiassa ja poikien keskimmäisen wc-tilan lattiassa havaittiin hieman kohollaan olevaa kosteutta.

Kuva 100. Tyttöjen wc-tila

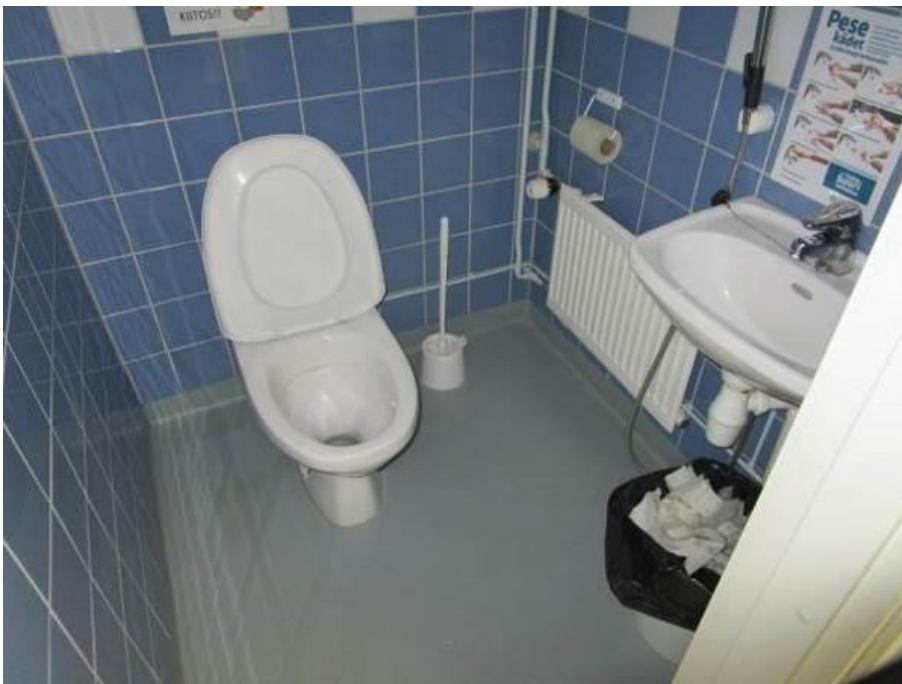
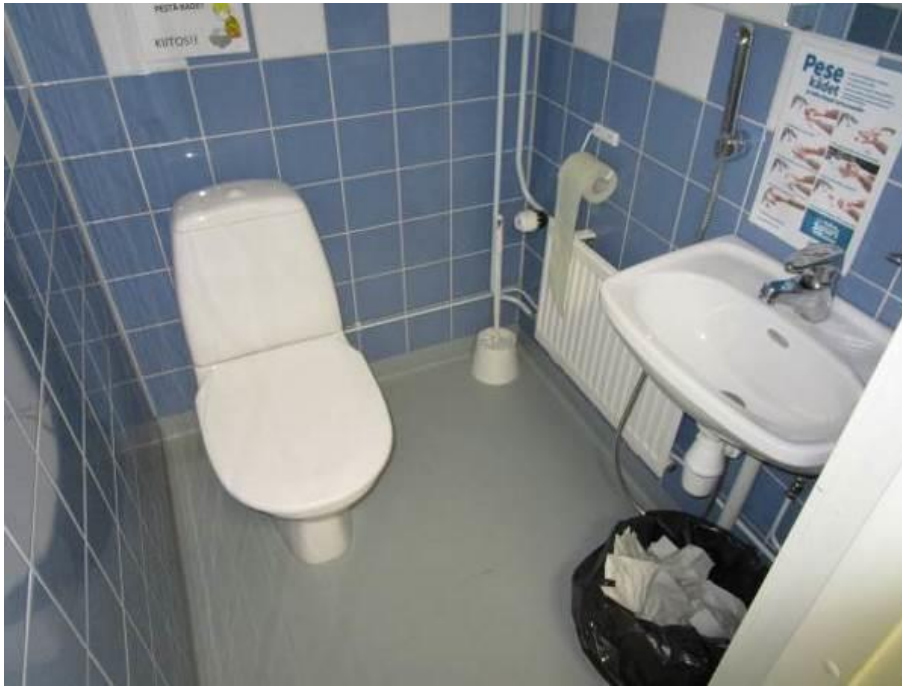
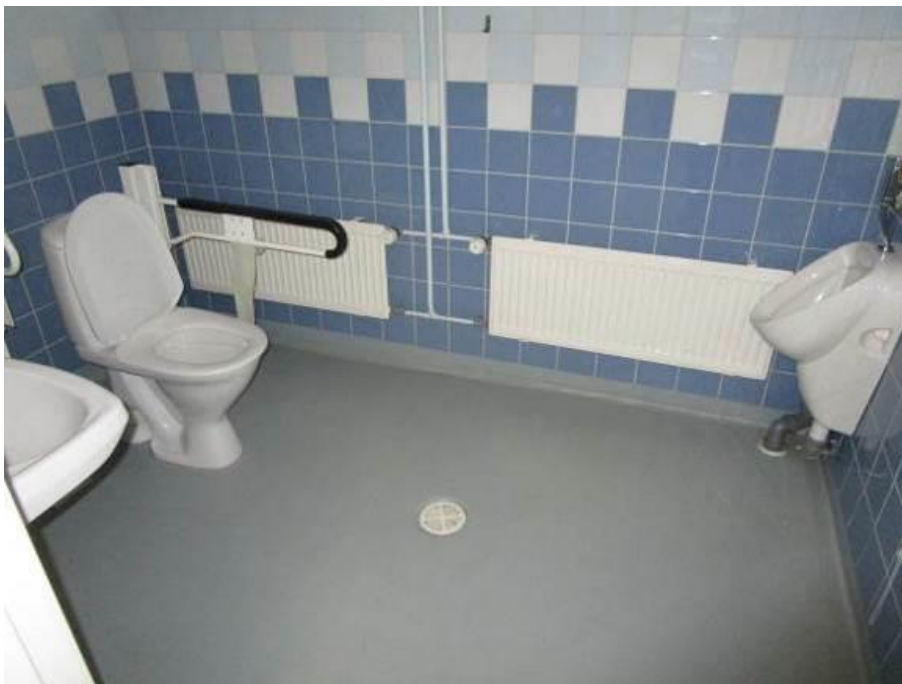
Kuva 103. Poikien wc-tila

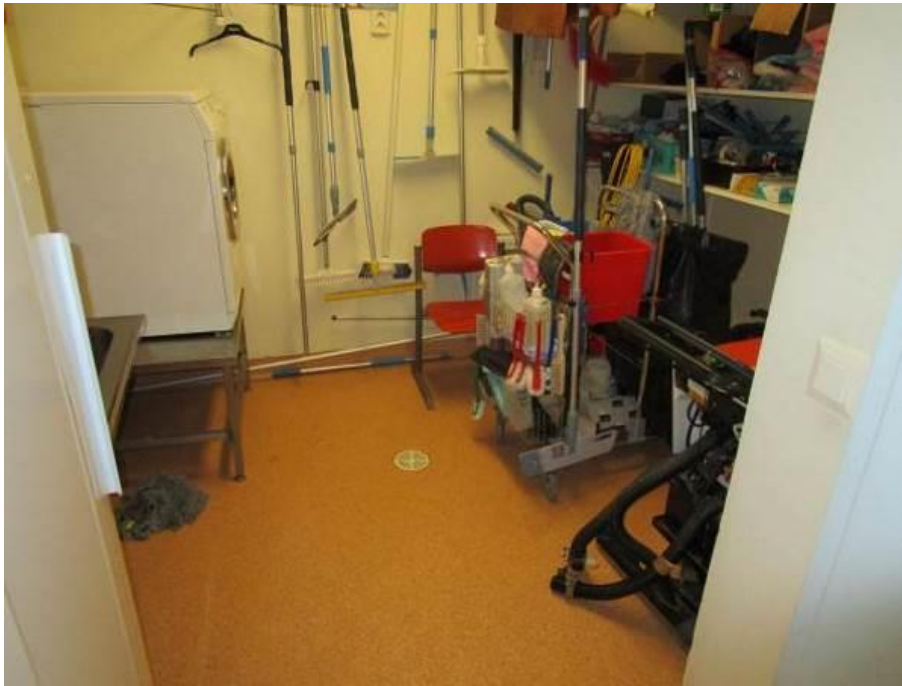
Kuva 106.Siivouskeskus

Siivouskeskuksen lattiassa on muovimatto, seinissä on maalattua betonia ja levytystä. Katto on maalattua levyä. Tilan seinäpinnat ovat paikoin kuluneita, joten niiden huoltomaalaukseen tulee varautua lähivuosien aikana. Kohollaan olevaa kosteutta ei havaittu.

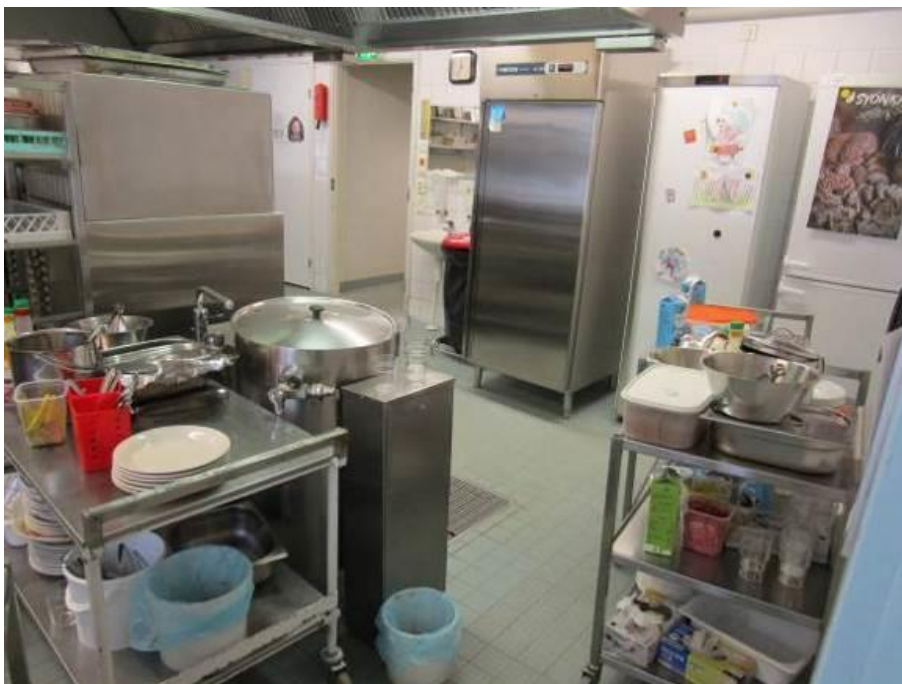
Kuva 107.Keittiö

Ruuanvalmistustilan ja aputilan lattiassa ja seinissä on laatoitus, katossa on puupanelointi. Lattian laattasaumoissa havaittiin paikoin pinttymää. Ulkoseinän osalla lattian ja seinän liitoksessa laattasaumoissa havaittiin halkeamaa, joka johtuu kohdassa 6.2.2 mainitusta alapohjalaatan painumisesta. Toimenpiteet on mainittu kohdassa 6.2.2. Ruuanvalmistustilan ja aputilan pintasaneeraukseen tulee muuten varautua kuluvan 10 vuoden tarkastelujakson loppupuolella.

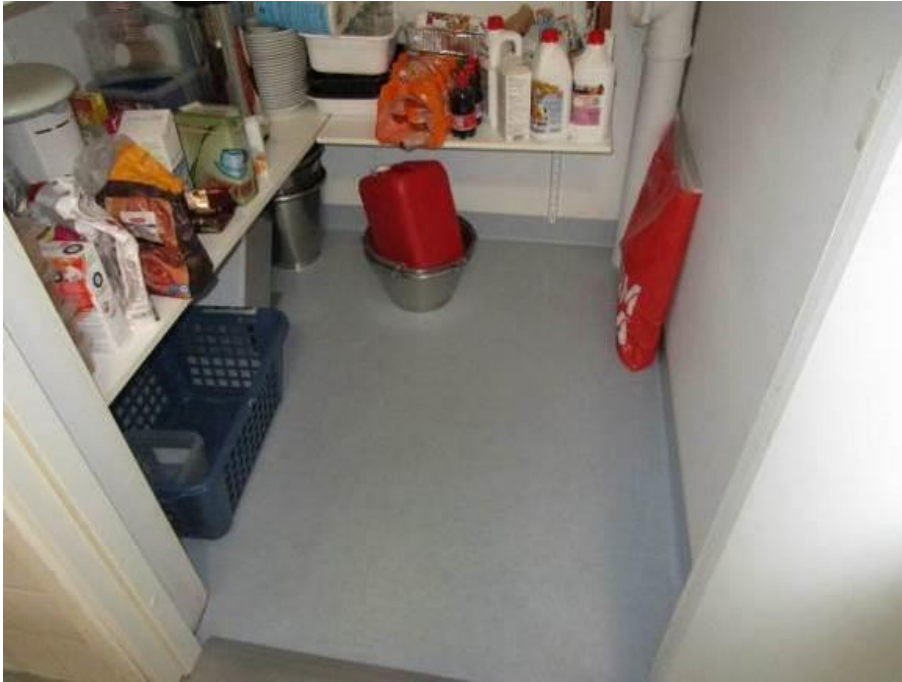
Kuva 108. Kuiva-ainevarasto

Kuiva-ainevaraston lattiassa on muovimatto, seinät ja katto ovat maalattua levyä: tilan pinnoilla ei havaittu toimenpiteitä aiheuttavia puutteita.

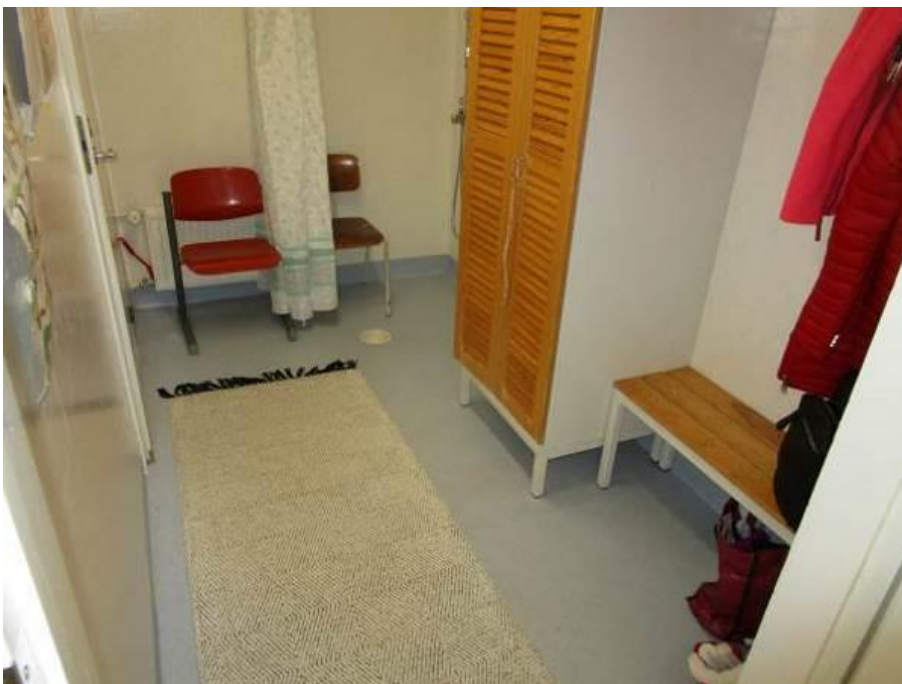
Kuva 109. Keittiön sosiaalitila

Sosiaalitilan ja wc-tilan lattiassa on muovimatto, seinissä on muovitapetti ja katossa puupanelointi. Ulkoseinän osalla lattian ja seinän liitoksessa havaittiin muovimatton olevan osittain irti, joka johtuu kohdassa 6.2.2 mainitusta alapohjalaatan painumisesta. Toimenpiteet on mainittu kohdassa 6.2.2. Muutoin tilojen pinnoilla ei havaittu huomautettavaa.

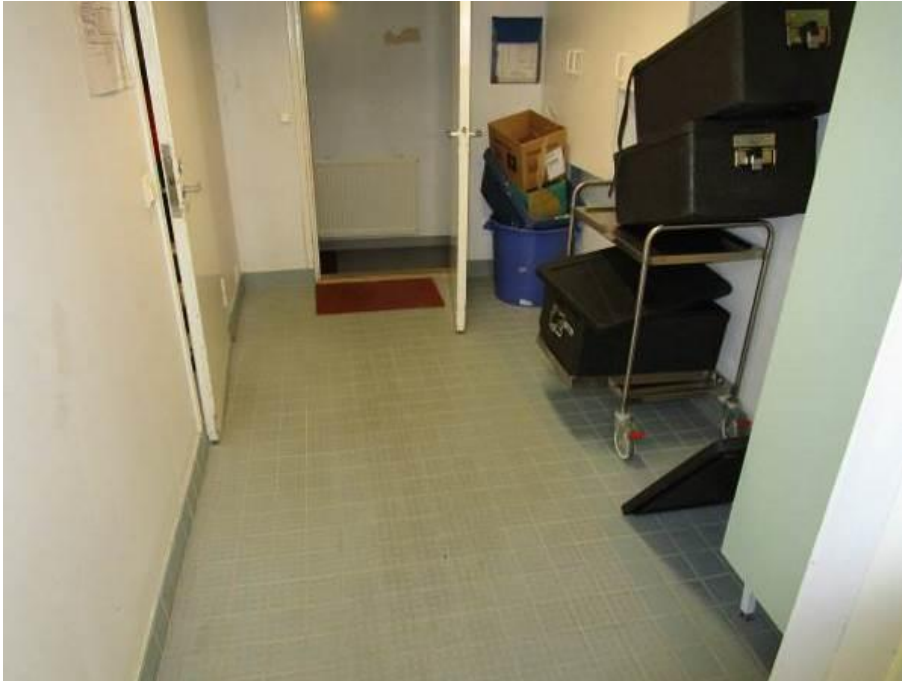
Kuva 110. Keittiön eteistila

Eteistilan lattiassa on laatoitus, seinät ovat maalattua betonia ja levyä ja katossa on puupanelointi. Seinäpinnat ovat kuluneita, joten niiden huoltomaalaukseen tulee varautua lähivuosien aikana.

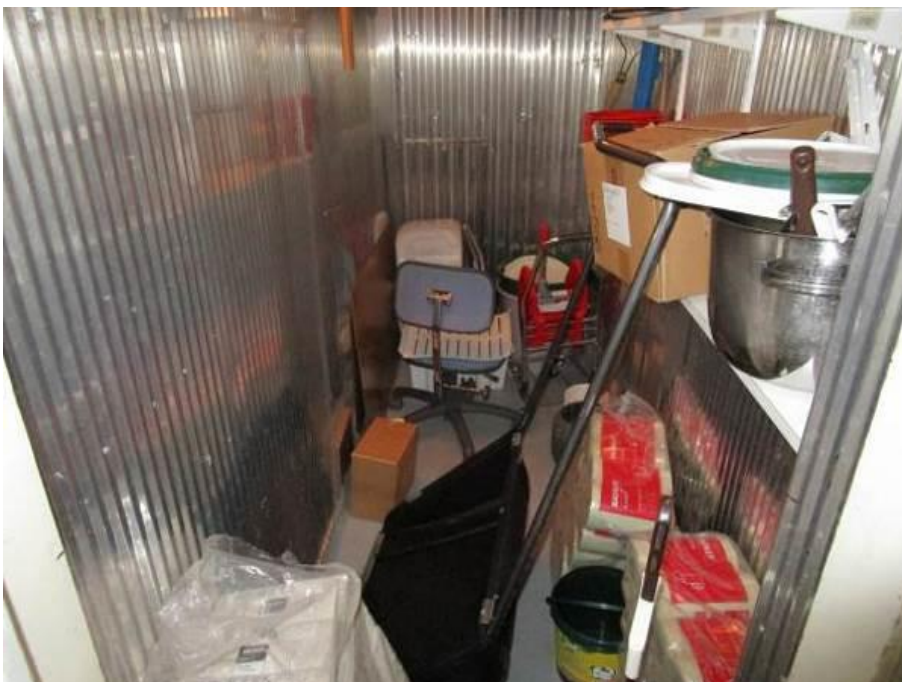
Kuva 111. Kylmiö

Kylmiön lattiassa on muovimatto, seinissä ja katossa on peltiverhous. Kylmiö ei ole enää käytössä. Suositellaan, että kylmäkoneet puretaan pois. Tilan nykyinen käyttötarkoitus ei edellytä muuta saneerausta.

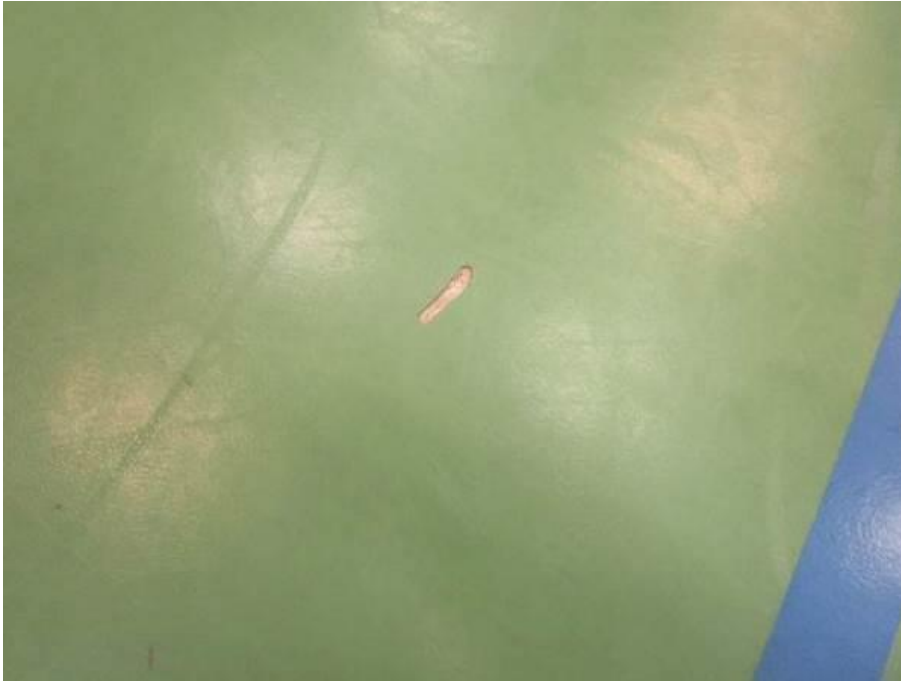
Liikuntasalin lattiassa on muovimatto, seinien alaosissa on maalattu vaneri, yläosassa puupanelointi ja katossa harvarimoitus. Lattian muovimatto on kulunut ja siinä havaittiin paikoin reikiä. Maton uusiminen ei ole vielä ajankohtainen kuluvan 10 vuoden tarkastelujakson aikana, mutta reiät tulee paikkakorjata. Käyttäjiltä saadun palautteen mukaan tila on erityisen kaikuisa, joten suositellaan, että seiniin ja myös kattoon asennetaan akustointilevyjä, jolloin melua saadaan vaimennettua.

Kuva 112. Liikuntasalin lattiassa reikä

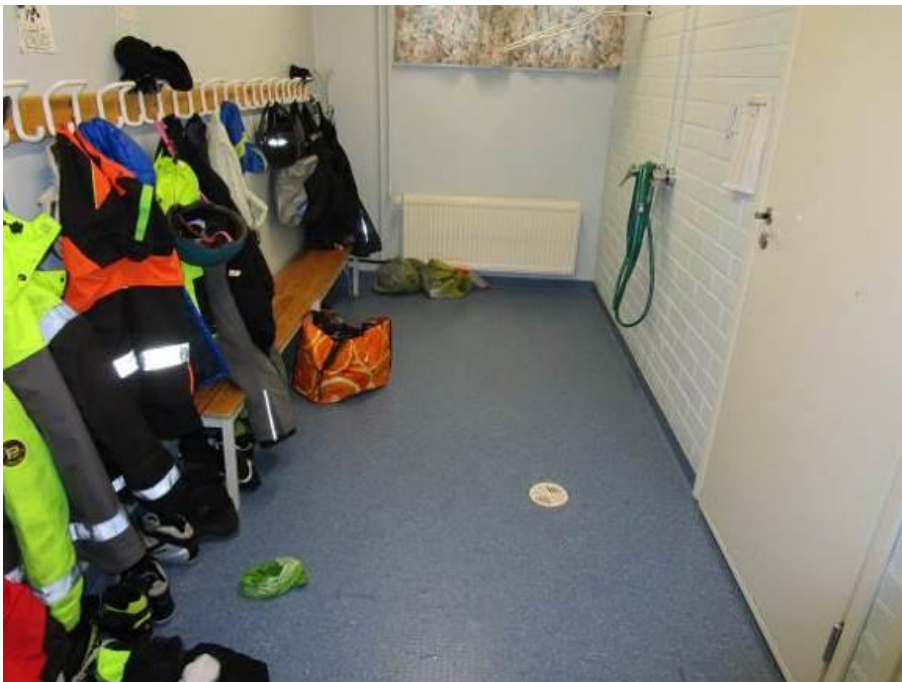
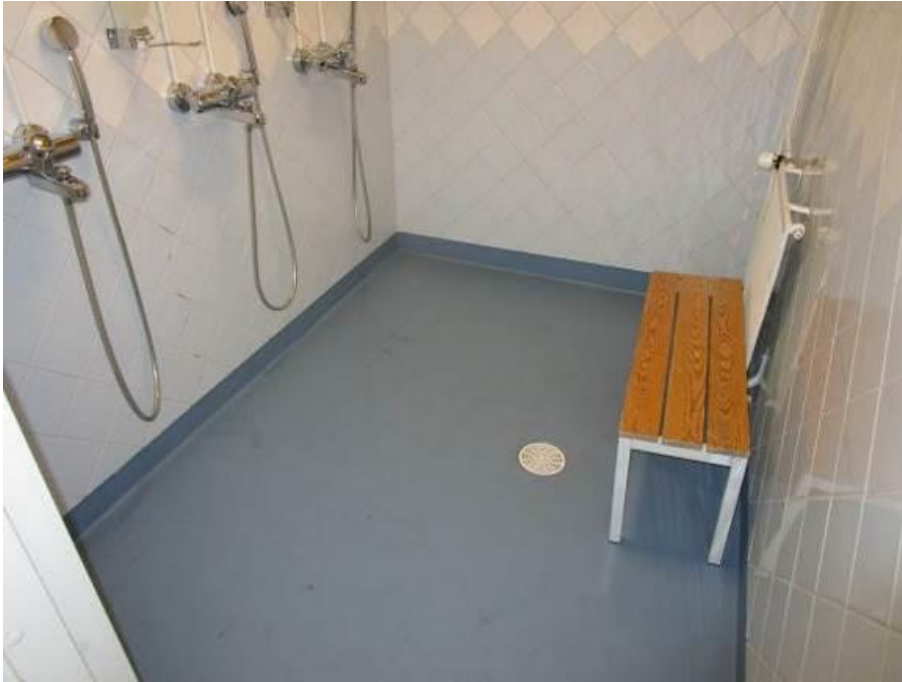
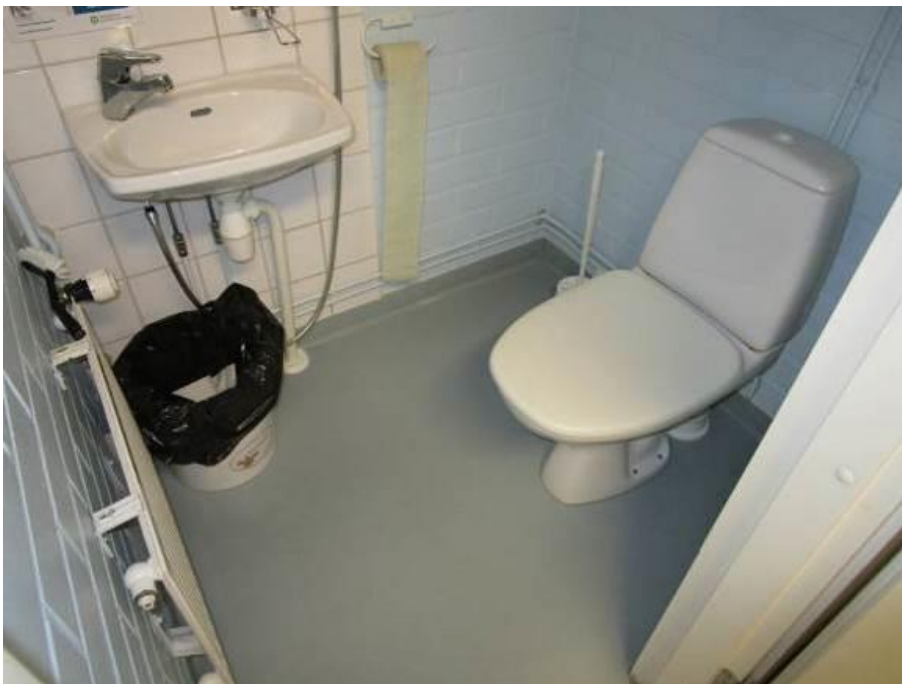
Pukuhuonetilojen, suihkujen ja wc-tilojen lattioissa on muovimatto, seinissä on maalattu tiili ja levytys, suihkutiloissa on laatoitus ja katoissa on puupanelointi. Seinien maalipinnat ovat paikoin kuluneita, joten niiden huoltomaalaukseen tulee varautua lähivuosien aikana

Pintakosteuden tunnistimella tutkittaessa molempien wc-tilojen lattiassa ja suihkujen vaikutusalueella lattioissa havaittiin hieman koholla olevaa kosteutta.

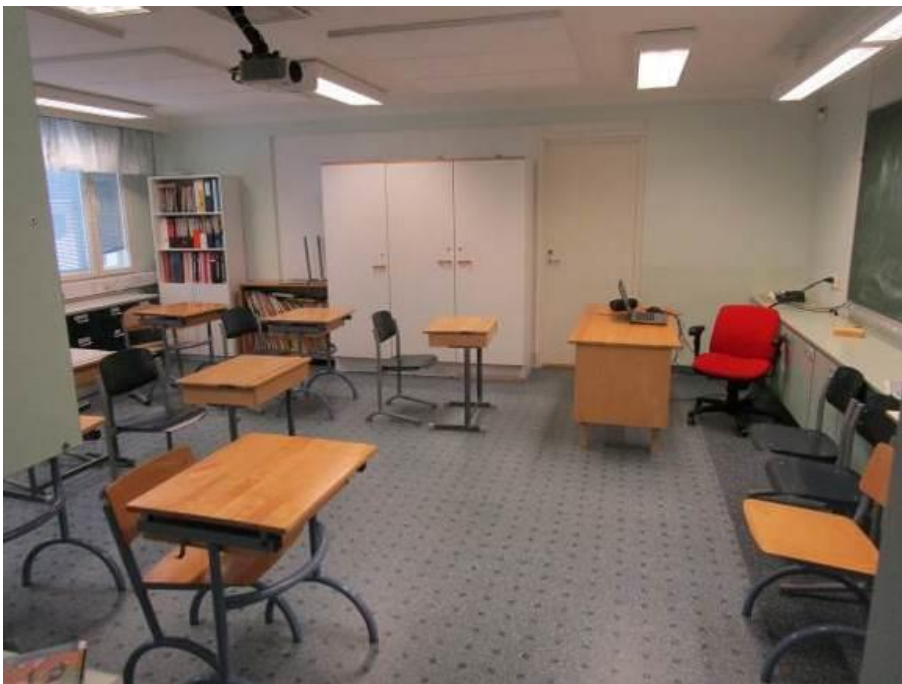
Kuva 120. Kirjastoluokka

Kirjastoluokan katossa havaittiin kosteusjälki (kts. kohta 6.4.2). Yläpohjassa tehtyjen korjausten jälkeen katon kosteusvauriokohta korjataan.

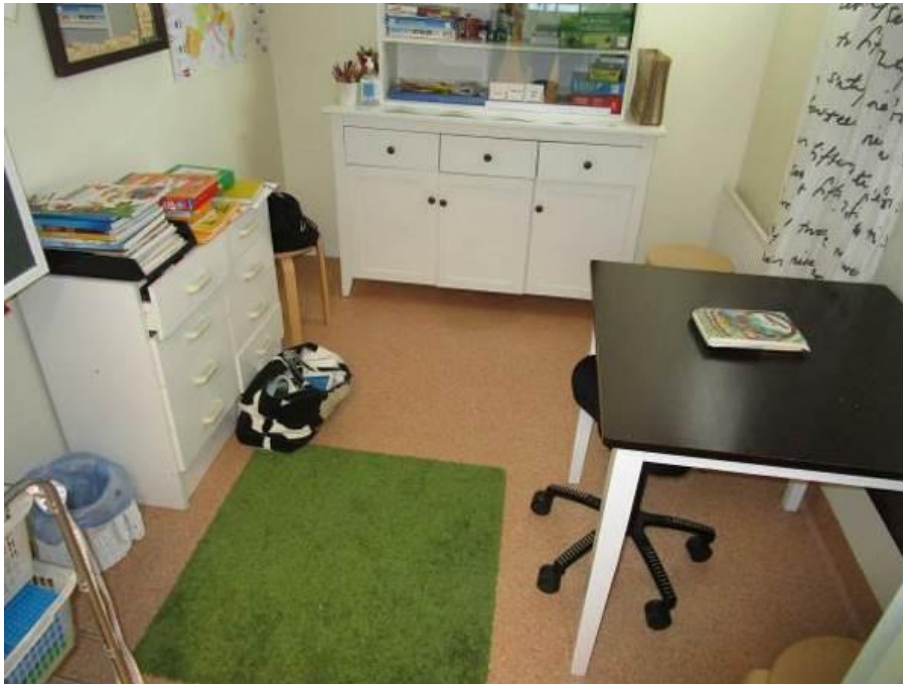
Kuva 121. Erityisopettajan tila

Erityisopettajan tilassa on käyttäjän kertoman mukaan huono ääneneristys. Suositellaan, että tilan seinät lisäeristetään mahdollisuuksien mukaan. Tilassa on ilmanvaihtona pelkkä poisto-

venttiili, tuloilmanvaihtoventtiiliä ei ole. Suositellaan tuloilmanvaihtoventtiilin ja –kanaviston liisäämistä (kts. kohta 6.8).

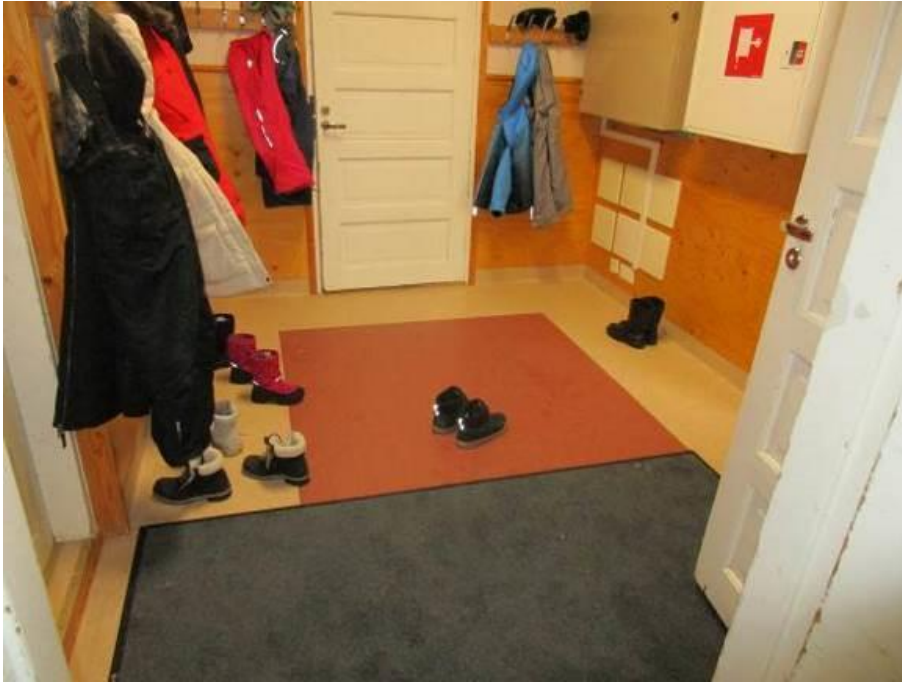
Kuva 123. Pääsisäänkäynnin eteinen

Pääsisäänkäynnin eteisessä ja tuulikaapissa lattiassa on muovimatto, seinien alaosissa on vaneri, yläosissa on maalattu levy ja katossa puupaneeli. Tilojen pinnoilla ei havaittu toimenpiteitä aiheuttavia puutteita. Seinien kunnostamiseen tulee varautua kuluvan 10 vuoden tarkastelujakson loppupuolella

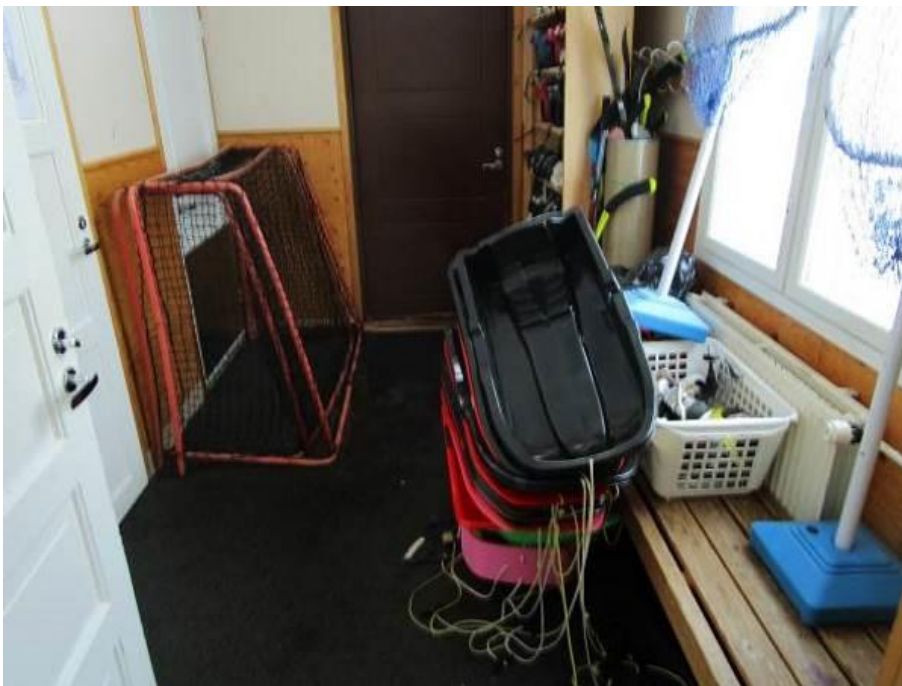
Kuva 124. Sivusisäänkäynnin eteinen

Sivusisäänkäynnin eteistila toimii lähinnä ulkoiluvälinevarastona. Lattiassa on kumimatto, seinien alaosissa on vaneri, yläosissa on maalattu levy ja katossa puupaneeli. Seinät ovat paikoin jo kuluneita ja huonokuntoiset, joten seinien kunnostamiseen tulee varautua lähivuosien aikana.

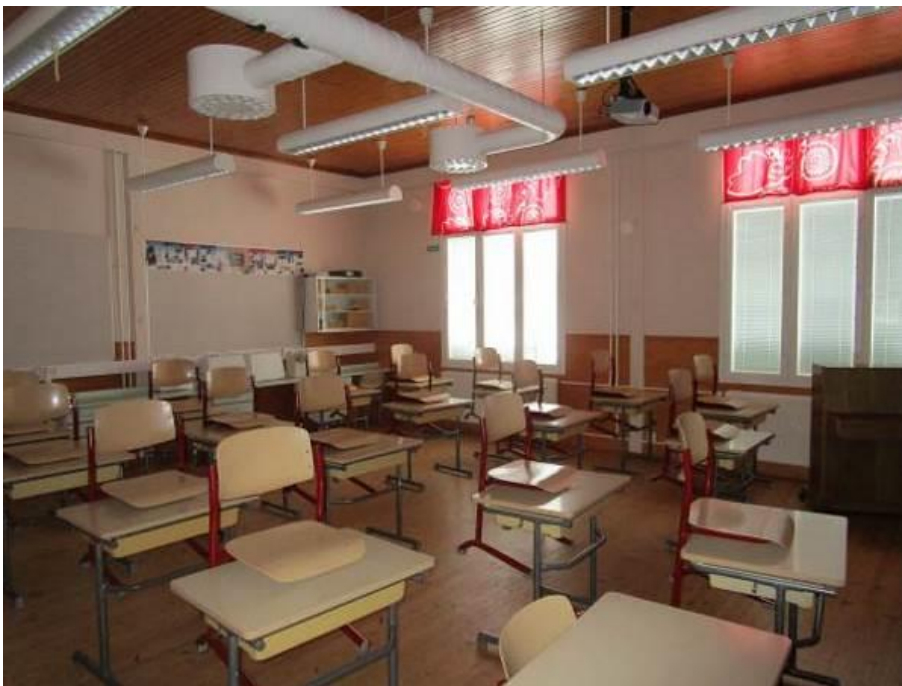
Kuva 126. Kieliluokka

Kieliluokassa on lankkulattia, seinien alaosissa on vaneri, yläosissa maalattu levy ja katossa on puupaneeli. Tilan pinnoilla ei havaittu toimenpiteitä aiheuttavia puutteita. Lattian ja seinien kunnostamiseen tulee varautua kuluvan 10 vuoden tarkastelujakson loppupuolella.

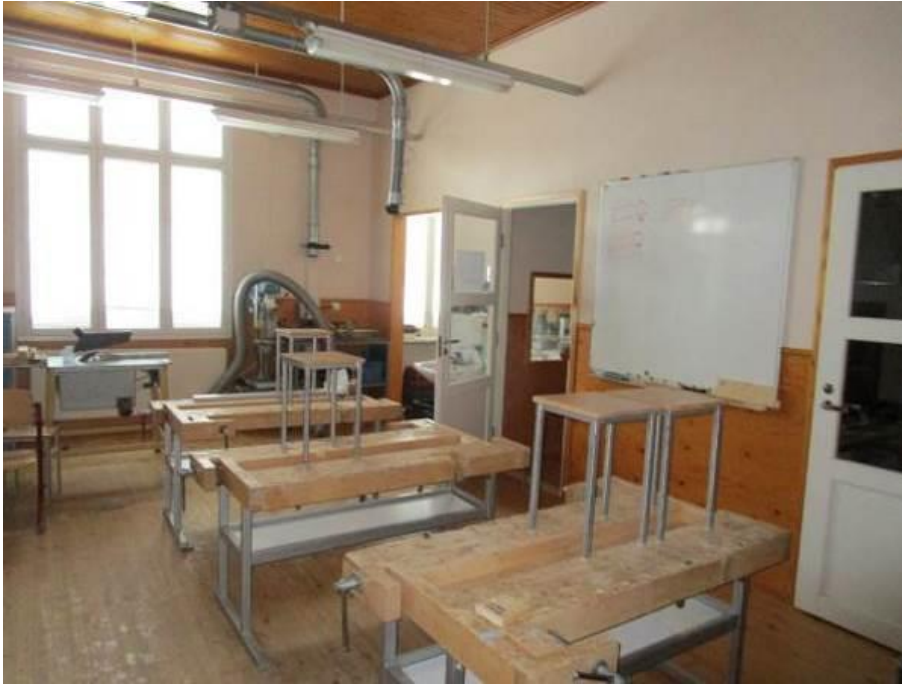
Kuva 127. Teknisen työn tilat

Teknisen työn varsinaisten opetustiloissa on lankkulattia, seinien alaosissa on vaneri ja yläosassa maalattu levytys ja katoissa on puupaneeli. Tilityötilassa on laattalattia, seinissä ja katossa on maalattu levytys. Lankkulattia on paikoin jo kulunut. Seinissä on paikoin kulumaa. Tilojen lattian ja seinien kunnostukseen tulee varautua muutamien vuosien kuluessa.

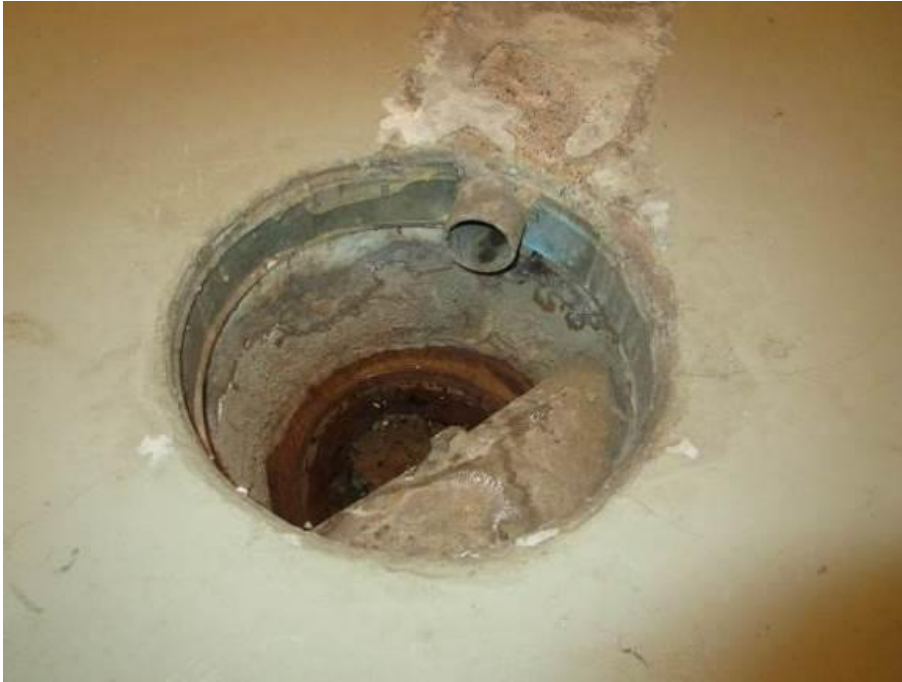
Suunnitelmien mukaan uuden koulurakennuksen viemärit asunto-osaa ja kellaria lukuun ottamatta sekä vanhan koulurakennuksen viemärit on uusittu muovisiksi vuonna 1996. Lattiakaivot uusituilla osilla on muovia. Asuntojen ja kellarin viemäriputkistot ja lattiakaivot ovat valurautaa.

Kuva 148. Valurautainen lattiakaivo

Tutkimusten perusteella ja silmämääräisesti tarkasteltuna alkuperäisten valurautaisten viemäriputkien ja lattiakaivojen kunto on paikoin huono. Valurautainen pohjaviemäri on osittain tukkeutunut ja viemäriin tekninen käyttöikä on ylittynyt. Yleisesti valurautaisten viemäriputkien ja lattiakaivojen tekninen käyttöikä on noin 50 vuotta. Suositellaan, että valurautaiset pohjaviemärit kunnostetaan sukittamalla, jolloin rakenneavauksia ei tarvitse tehdä. Asuntojen osalla viemäriputkistot voidaan uusita kellaritilojen kautta. Valurautaiset lattiakaivot uusitaan muoviksi.

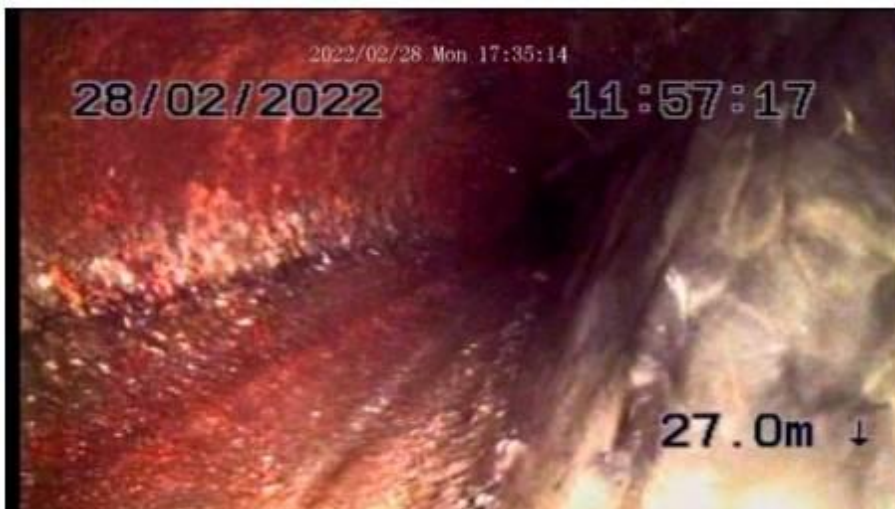
- 1. kuvaus kellarikerroksessa polttoainevarastossa (asuntojen alla) olevan pystyviemäriin puhdistusluukun kautta alavirtaan noin 28 m. Viemäri on alkuperäinen valurautainen viemäri. Viemärissä havaittiin korroosiota ja sen virtauskyky on alentunut karhentumisen seurauksena.

Kuva 153. Kuvaus 1: Valurautainen pohjaviemäri

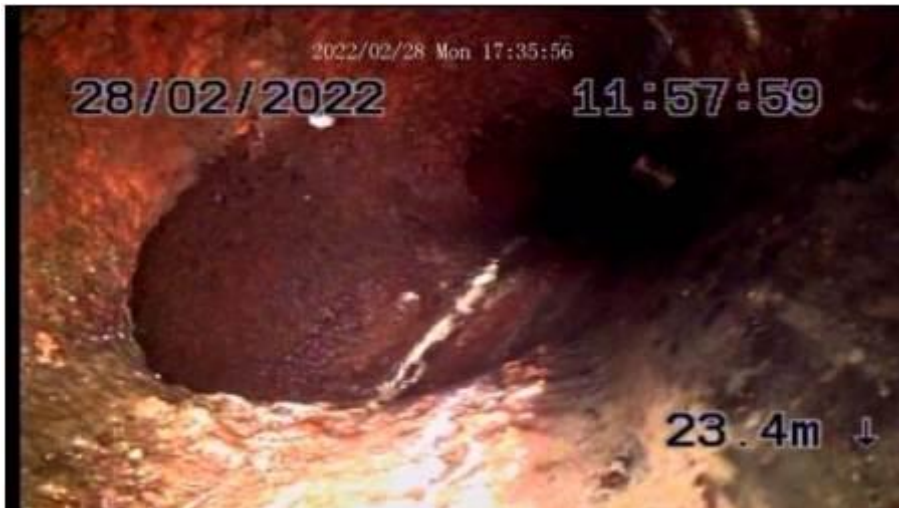
Kuva 154. Kuvaus 1: Valurautaisen pohjaviemäriin haara

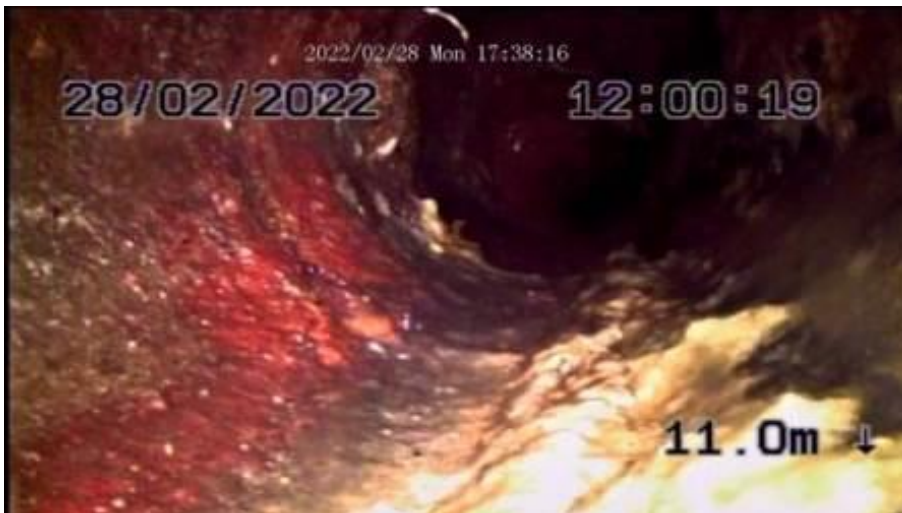
Kuva 155. Kuvaus 1: Valurautainen pohjaviemäri

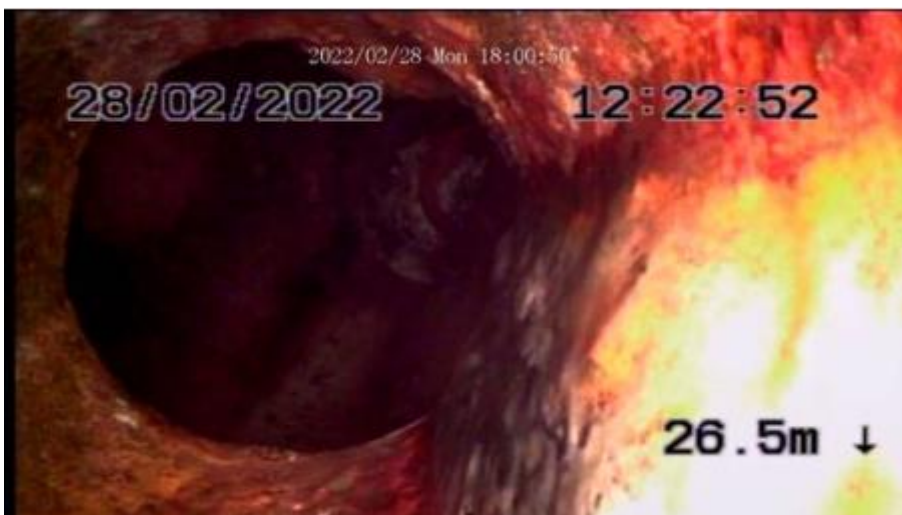
- 2. kuvaus kellarikerroksessa siivouskomerossa olevan pystyviemäriin puhdistusluukun kautta noin 28 m aina pihakaivolle saakka. Viemäri on aluksi muovia noin 2 m matkalta ja sen jälkeen aina pihakaivolle asti alkuperäistä valurautaa. Viemärissä havaittiin korroosiota ja sen virtauskyky on alentunut karhentumisen seurauksena.

Kuva 156. Kuvaus 2: Pihakaivo

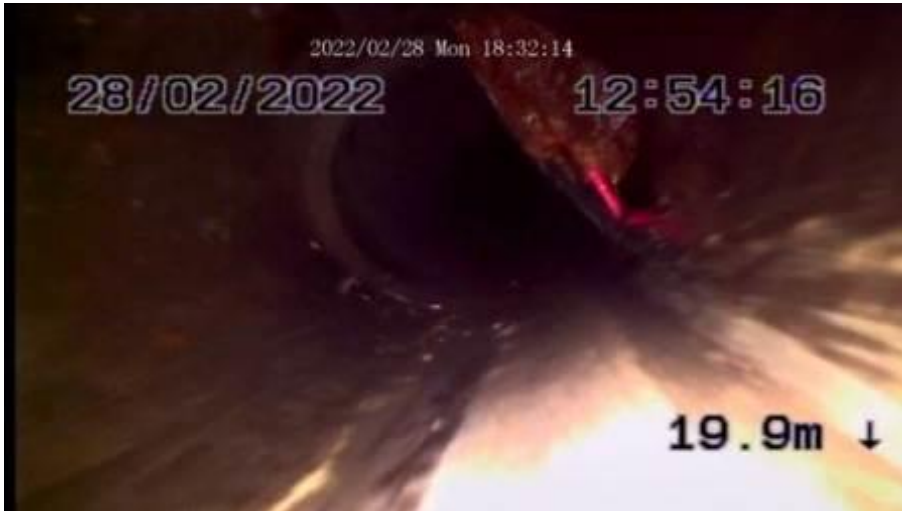
- 5. kuvaus (viemäritutkimusraportissa 4. kuvaus) wc-tilassa olevan tuuletusviemärin puhdistusluukun kautta alavirtaan noin 22 m aina pihakaivolle asti. Viemäri on muovia ja se on hyvässä kunnossa. Kaivon lähellä havaittiin viemärin liitoskohdassa irtonainen tiiviste. Tiiviste voi aiheuttaa tukoksia ja liitos ei ole täysin tiivis.

Kuva 157. Kuvaus 5 (viemäritutkimusraportissa kuvaus 4): Irtonainen tiiviste

Vanhassa koulurakennuksessa viemärissä havaittu irtonainen tiiviste suositellaan poistettavaksi ja tiivistys varmistetaan paikkasukituksella.

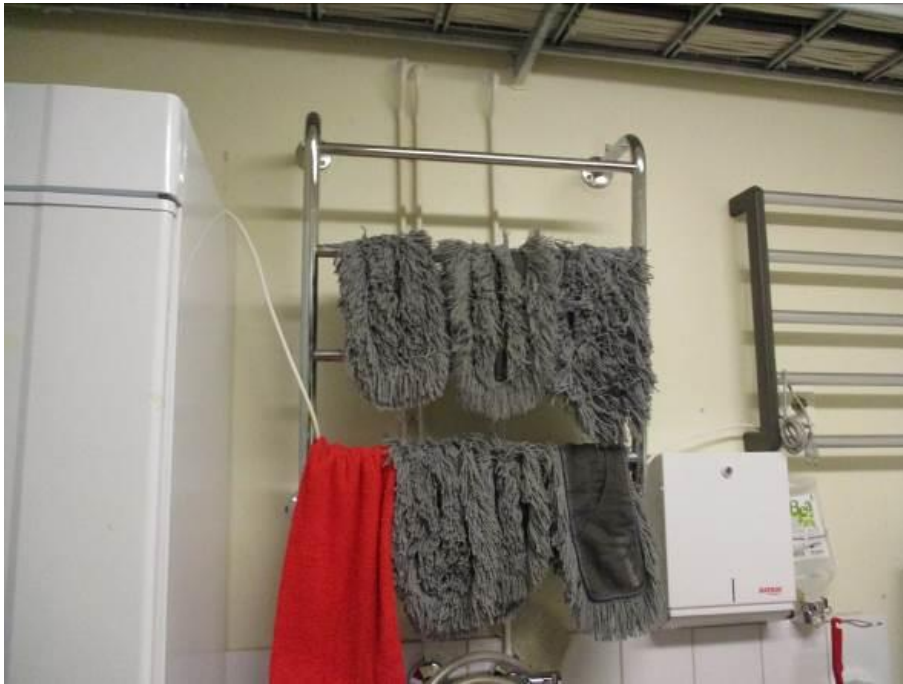
Käyttövesiverkoston liitetyt lämmönluovuttimet voivat aiheuttaa sen, että verkoston lämpimän käyttöveden lämpötila laskee liian alas. Liian alhaisessa lämpötilassa muodostuu riski legionellabakteerin esiintymiselle. Käyttöveteen liitetyt patterit suositellaan poistettavan käytöstä tilojen saneerausten yhteydessä

Kuva 158. Käyttövesipatteri

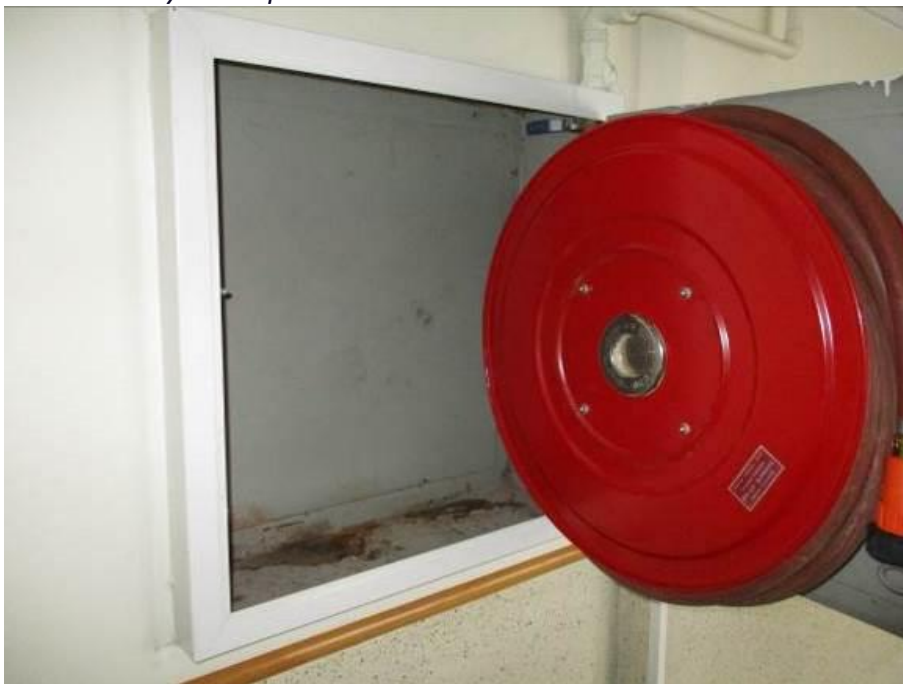
Pikapalopostien vuositarkastus ja koeponnistus on tehty vuonna 2019. Palopostit tulee tarkastaa yhden vuoden välein ja koeponnistaa viiden vuoden välein huoltostandardin SFS-EN 671-3 mukaan. Vuositarkastus ja koeponnistus onkin ajankohtainen.

Kuva 159. Pikapaloposti

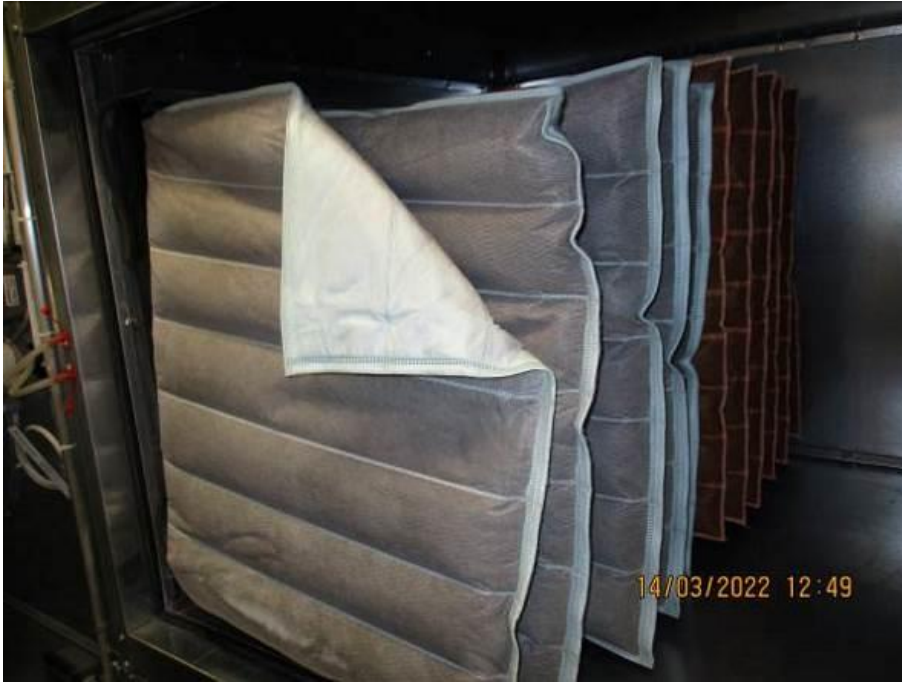
Tarkasteluhetkellä suodattimet oli asennettu väärin, tuloilmassa oli M5 tason suodatin ja poistoilmassa M6 tason suodatin. Suodattimet vaihdettiin tarkastuksen yhteydessä uusiin ja oikein ja suodatintyyppit merkittiin koneeseen vastaavan tilanteen välttämiseksi.

Kuva 163. Suodattimia

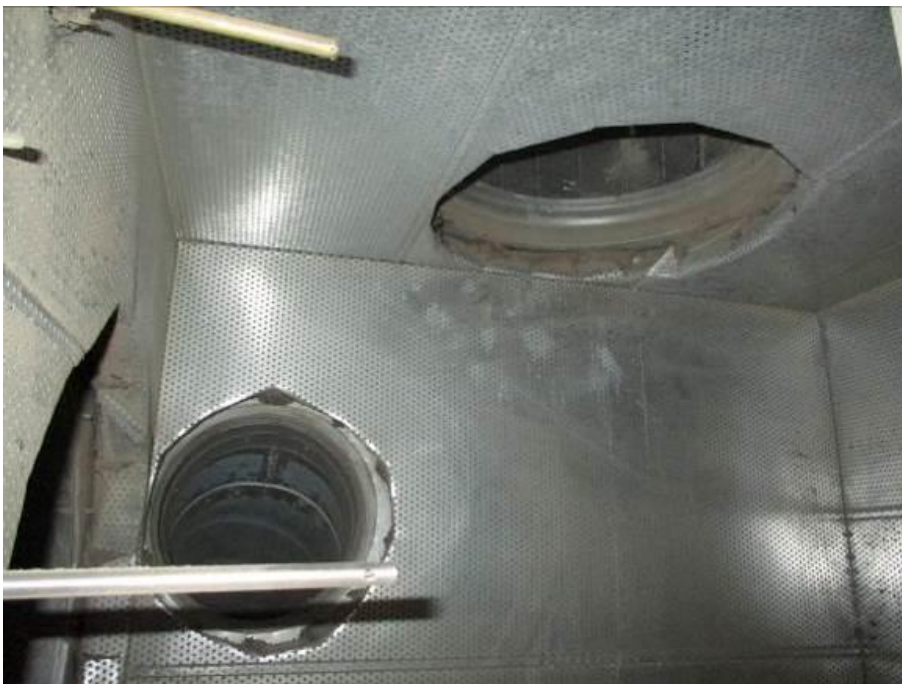
Tulo- ja poistoilmakammioissa on ääneneristyksenä reikäpellillä pinnoitettu mineraalivillalevy. Kammioissa ääneneristeenä toimivasta mineraalivillasta voi päästä kuituja sisäilmaan, joka saattaa aiheuttaa sisäilmaongelmia. Suositellaan, että ainakin tuloilmakammion mineraalivillaperusteet poistetaan ja korvataan polyesteripohjaisilla ääneneristeillä. Myös poistokammion saneeraaminen on suositeltavaa.

Kuva 166. Tuloilmakammiossa mineraalivillaeristys reikäpellillä
Keittiön poistopuhaltimessa PF-2 ei havaittu huomautettavaa.

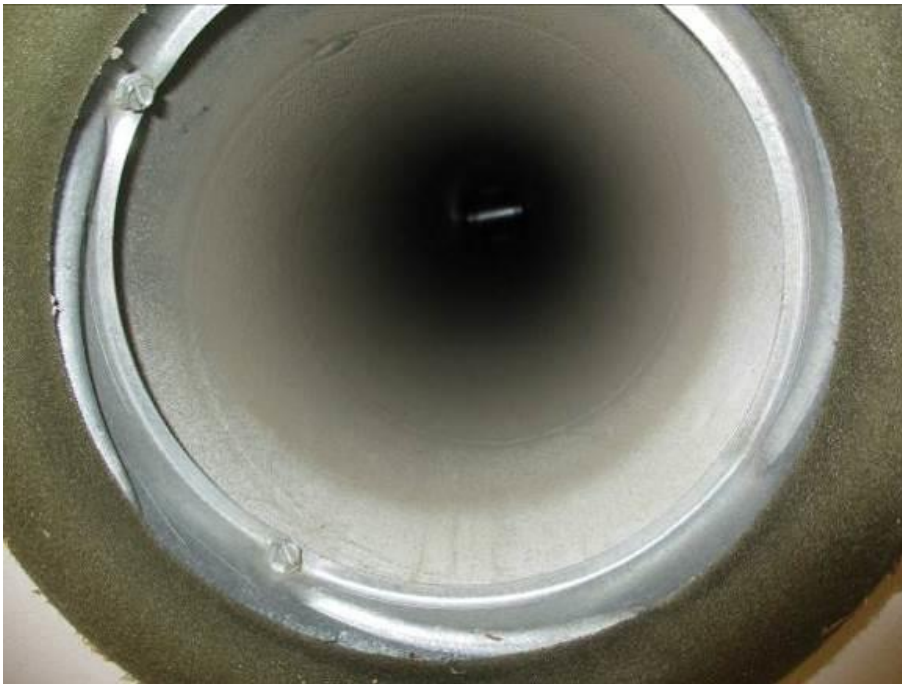
Ilmanvaihtokanavien viimeisimmästä puhdistusajankohdasta ei ole tarkkaa tietoa. Pistokokeena tehdyissä tarkastuksissa kaikissa tulo- ja poistoilmakanavistoissa havaittiin likaa ja ilmanvaihtokanavistot ovatkin puhdistuksen tarpeessa.

Kuva 173. Poistoilmakanavassa likaa
