Rakennus- ja LVIS- tekninen kuntotutkimus

**Oksavan Koulu
Aholantie 19
85820 Haapajärvi**

29.6.2022

**Widetek insinööritoimisto
Tekijät: Veli-Matti Timlin, Timo Tähtelä,
Markku Vuolteenaho, Joonas Jyrkkä ja Teemu Kallio**

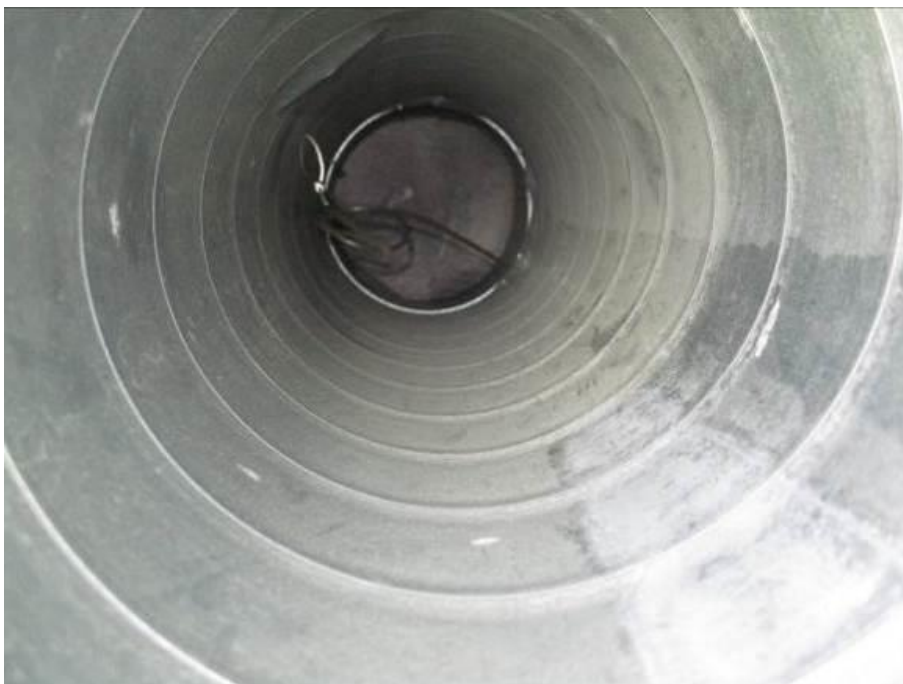
Ilmanvaihtokanavien viimeisimmästä puhdistusajankohdasta ei ole tarkkaa tietoa. Pistokokeena tehdyissä tarkastuksissa kaikissa tulo- ja poistoilmakanavistoissa havaittiin likaa ja ilmanvaihtokanavistot ovatkin puhdistuksen tarpeessa.

Kuva 174. tuloilmakanavassa likaa

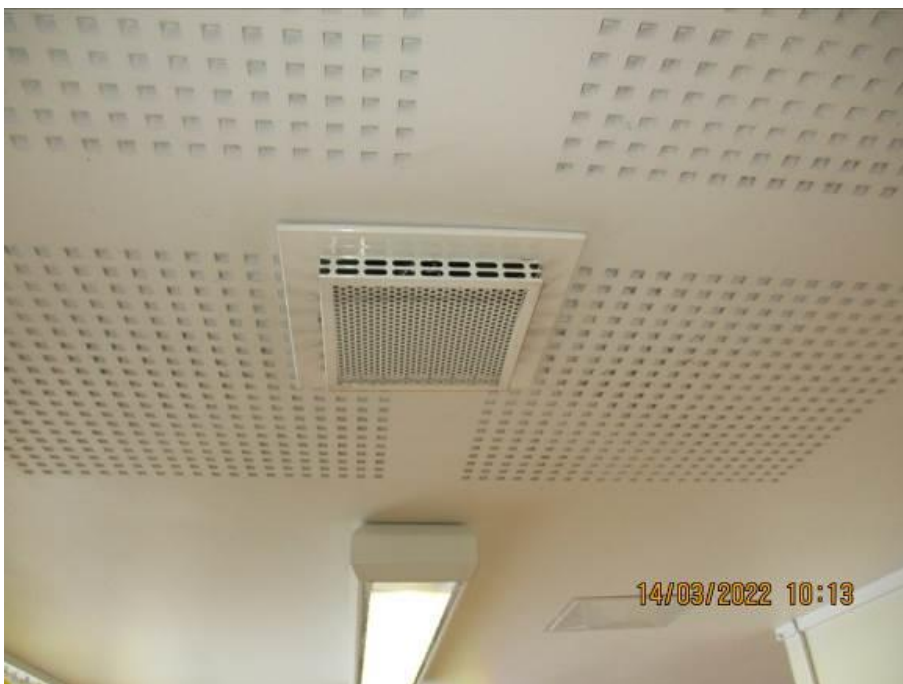
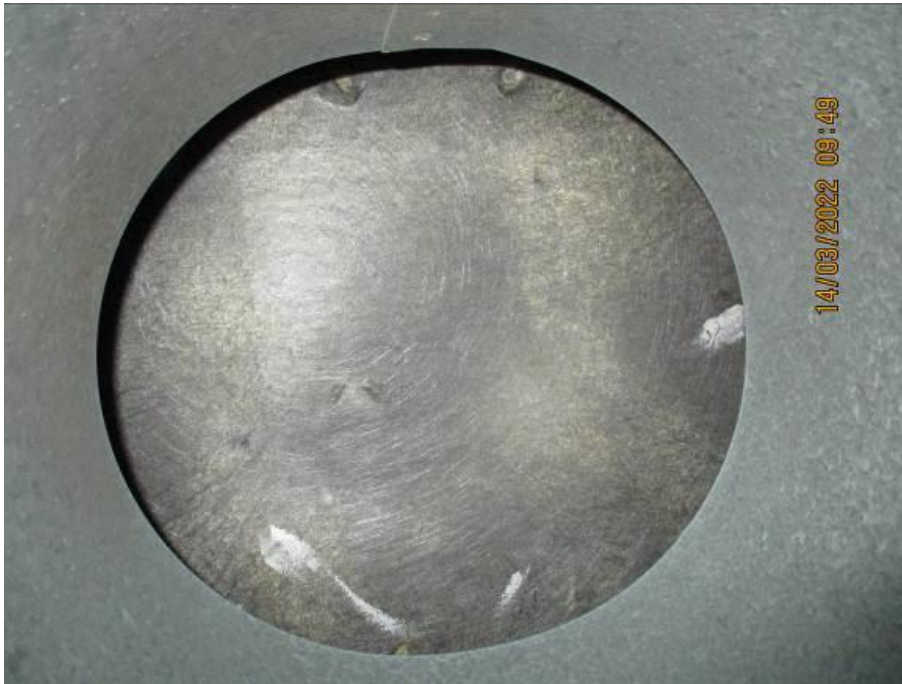
Suurimmassa osassa uuden koulurakennuksen tuloilmapäätelaitteita on mineraalivillaeriste (THA), ainoastaan luokkatiloihin uusituissa Colibri-mallin päätelaitteissa ei ole villaeristettä. Sen sijaan yläpohjan puolella olevissa paineenalennuslaatikoissa/äänenvaimentimissa on villaeristettä.

Kuva 175. THA-mallin katossa oleva tuloilmapäätelaitte ja

Kuva 176. mineraalivillaeriste

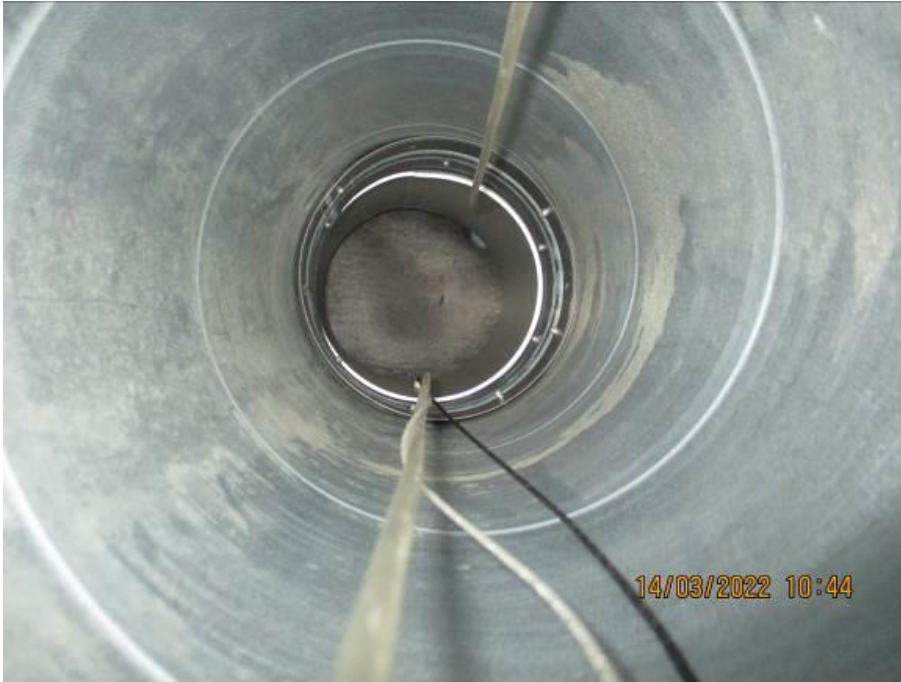
Kuva 178. Yläpohjassa olevissa paineenalennuslaitteissa mineraalivillaeriste

Vanhat THA-mallin päätelaitteet eivät ole suunnattavissa ja ilmanjaottelun suhteen ne ovat vain välttävät.

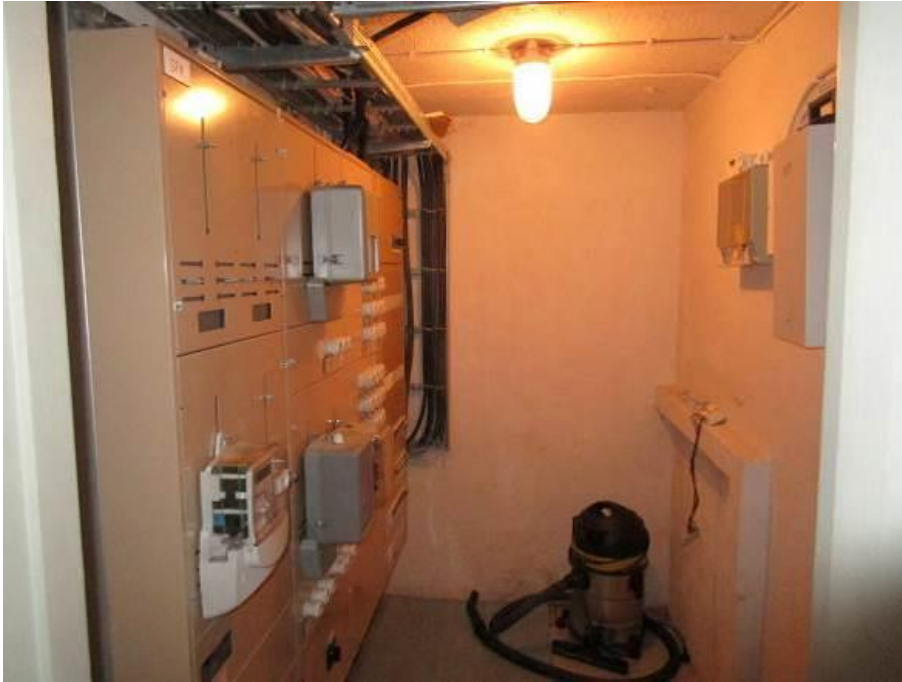
Silmämääräisesti tarkasteltuna kiinteistö- ja ryhmäkeskuksissa ei havaittu puutteita. Asuntojen
keskusten uusimiseen tulee varautua lähivuosien aikana.

Kuva 179. Sähköpääkeskus ja mittarikeskus.

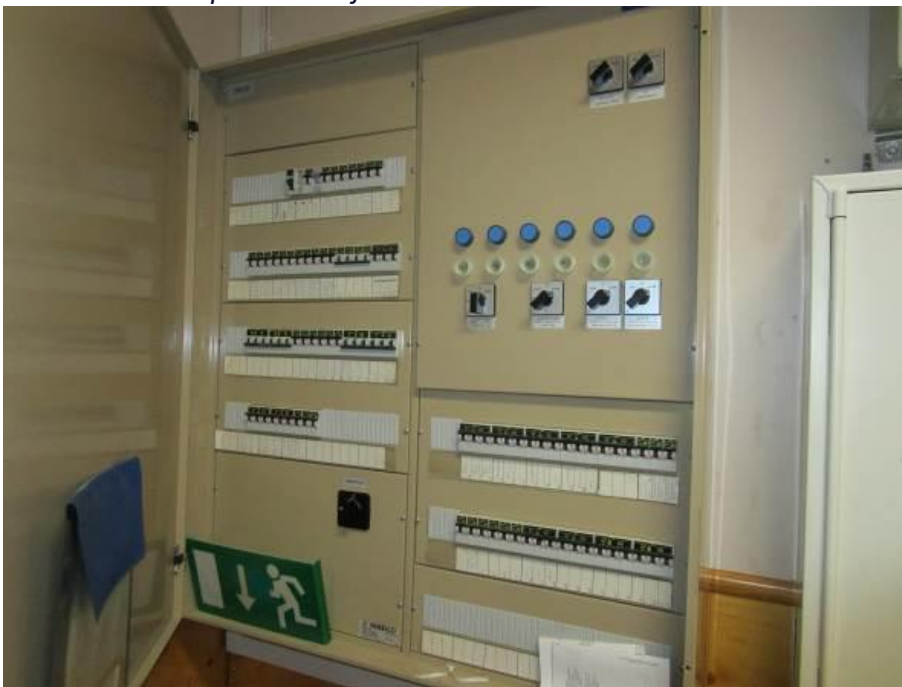
Kuva 180. Ryhmäkeskus.

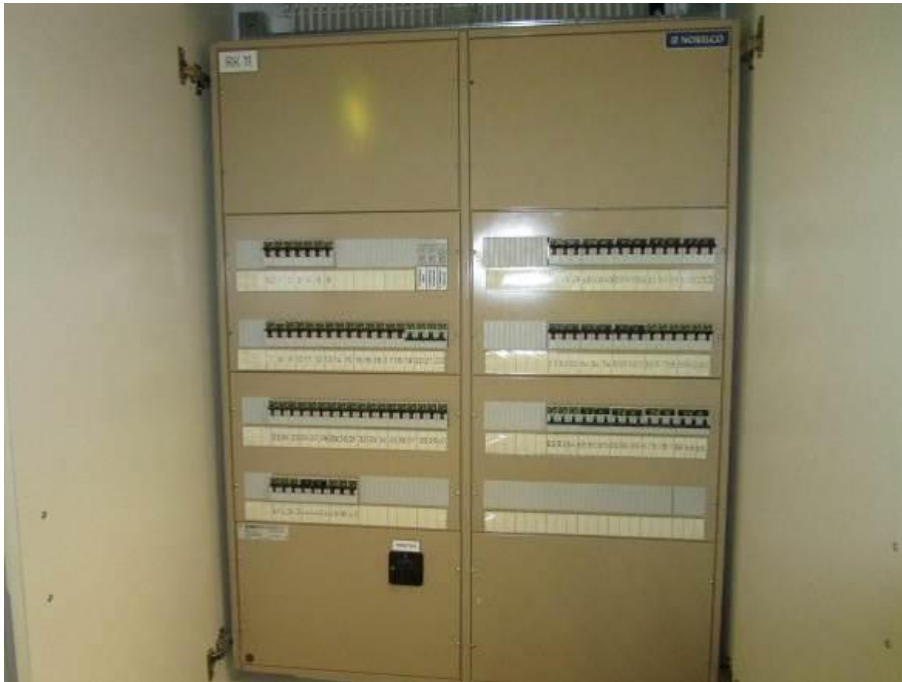
Kuva 181. Ryhmäkeskus.

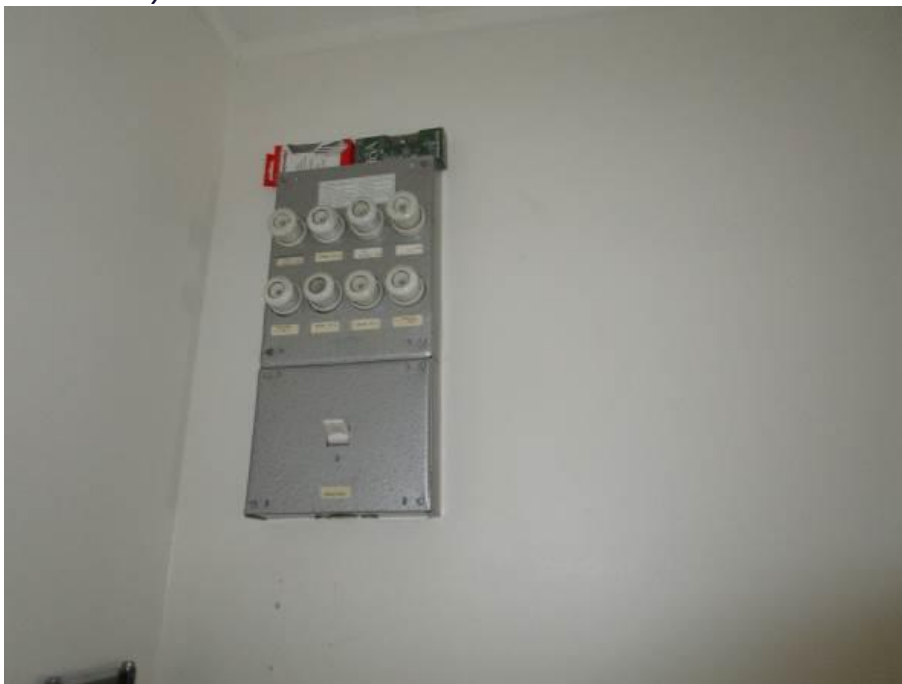
Kiinteistö- ja ryhmäkeskuksia on eri puolella rakennuksia. Tehtyjen tilojen saneerausten yhtey-
dessä osa keskuksista on uusittu. Asunnoissa olevat ryhmäkeskukset ovat alkuperäisiä. Alkupe-
räiset keskukset ovat tulppasulakkeellisia ja uusitut ovat automaattisulakkeellisia. Keskusten
tarkastuksista ei ole tietoa.

Kuva 182. Asunnon sähkökeskus

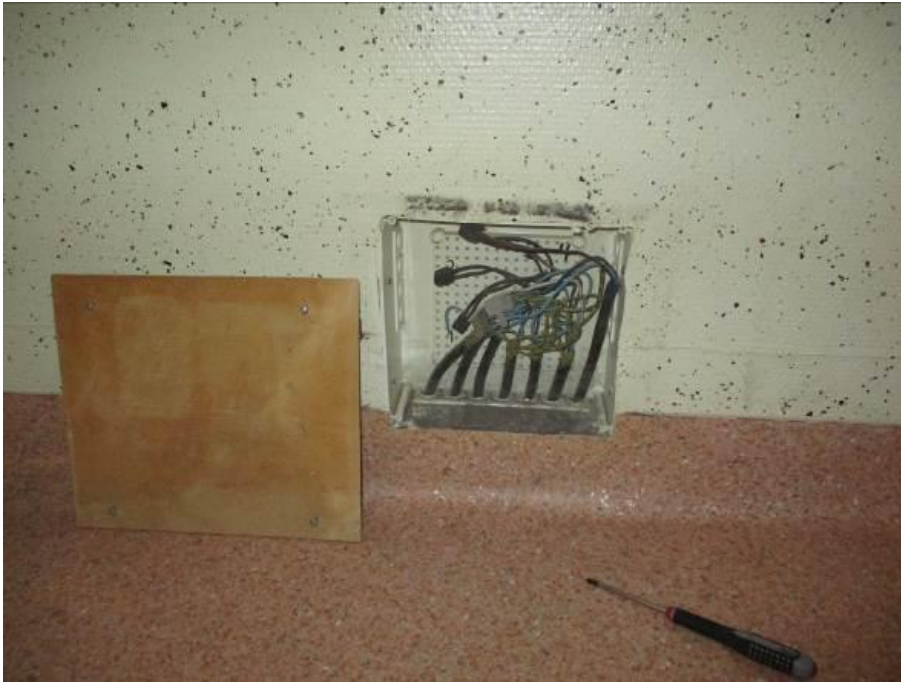
Uuden koulurakennuksen käytävällä keittiön vastaisella seinällä on sähkörasia, jonka peitelevynä on vaneri. Suositellaan, että peitelevyksi vaihdetaan asianmukainen muovinen levy.

Kuva 183. Sähkörasian kansi vanerinen

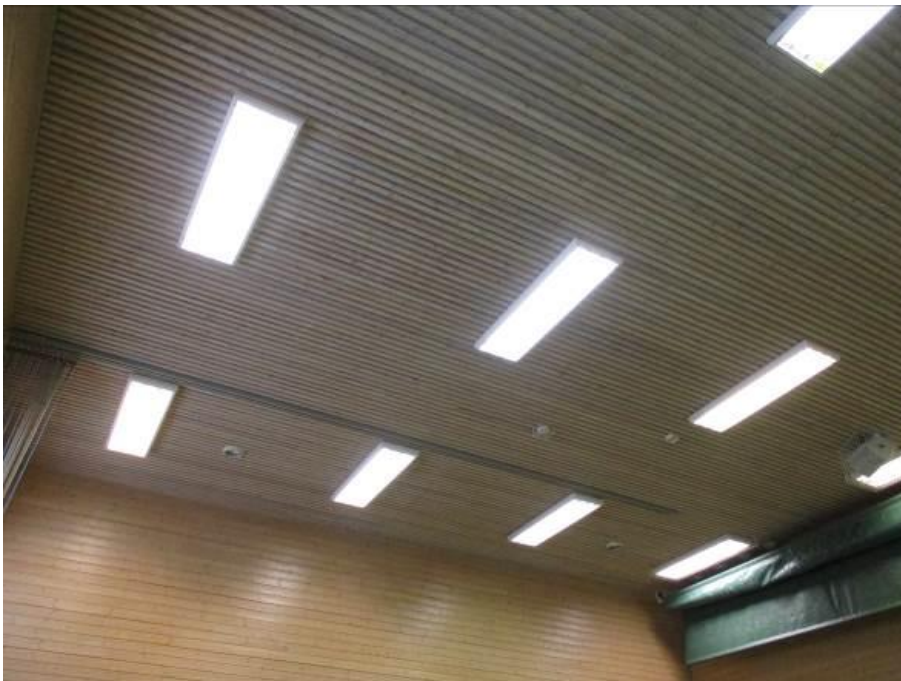
Sisävalaistuksena on tilasta riippuen loisteputkivalaisimia tai hehkulamppuvalaisimia. Pääasiassa valaisimet on uusittu tehtyjen saneerausten yhteydessä. Valaistuksissa ei havaittu huomautettavaa. Valaisimia uusitaan tarvittaessa.

Kuva 184. Liikuntasalin valaisimia

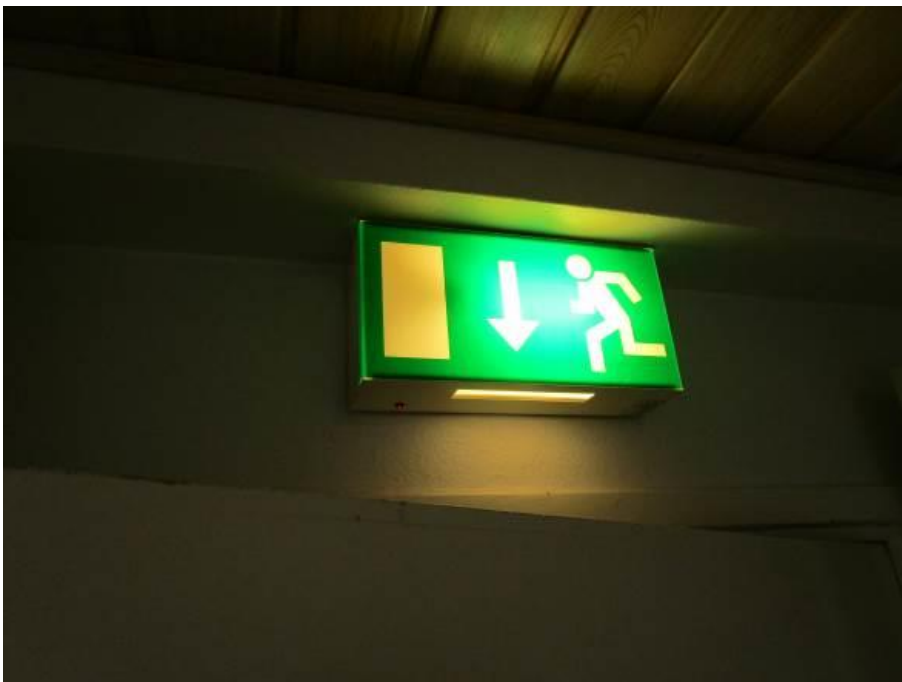
Kuva 185. Turvavalaisin

Turva- ja poistumistievalaistusjärjestelmä tulee tarkastaa säännöllisesti olemassa olevan huolto-ohjelman mukaisesti.

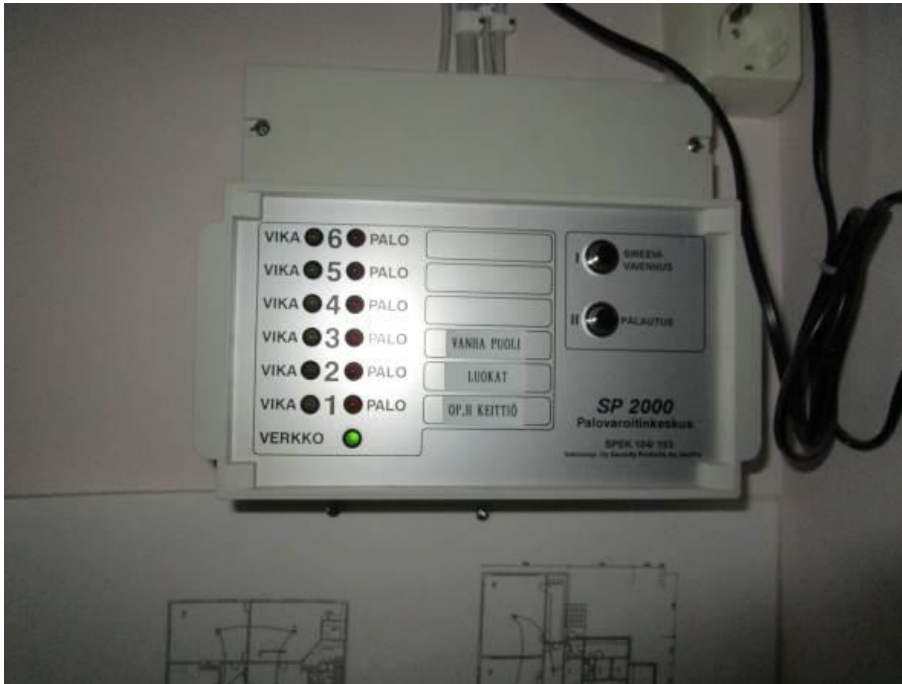
Rakennuksissa on erillinen paloilmoitinjärjestelmä ja palovaroitinkeskus (SP 2000) on sijoitettu opettajienhuoneen takasisäänkäynnin tuulikaappiin. Järjestelmä on vuodelta 1996.

Kuva 186. Paloilmoitinjärjestelmä

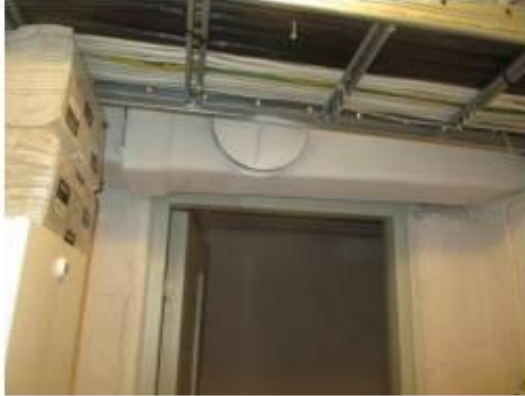
Kuva 1. Kantikas asbestisementtikanava.

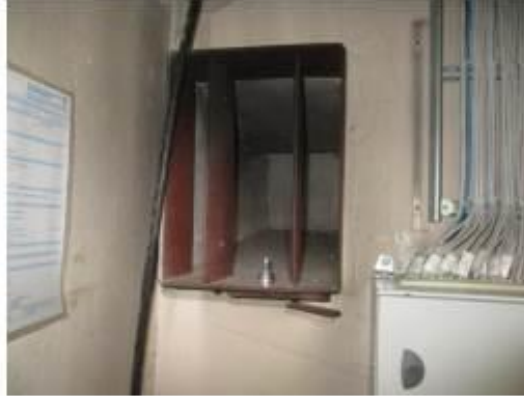
Kuva 2. Kantikas asbestisementtikanava.

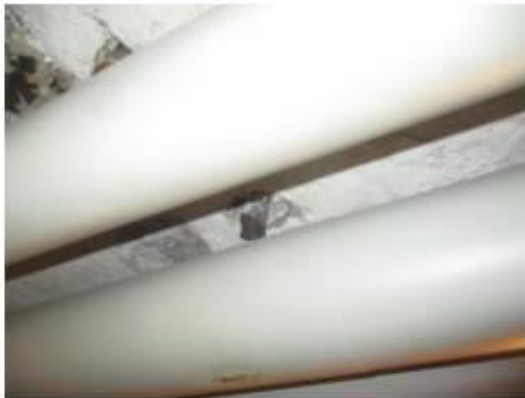
Kuva 3. Asbestipitoisia putkieristeitä läpiviennissä.

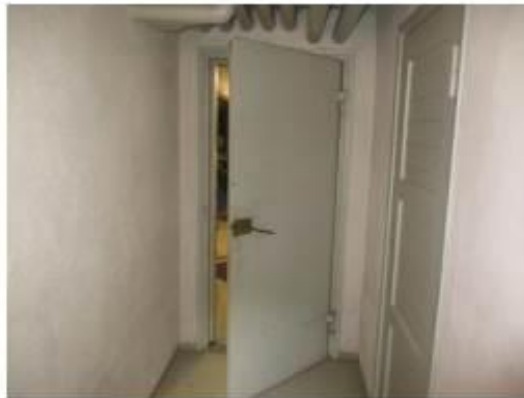
Kuva 4. Asbestia sisältävät palo-ovet.

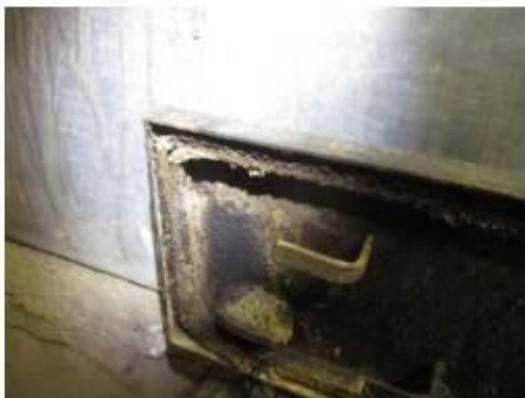
Kuva 5. Asbestipitoinen tiivistenauha.

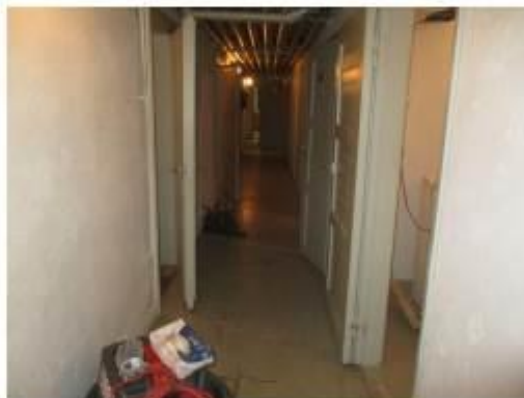
Kuva 6. Raskasmetalleja sisältävä lattiamaali.

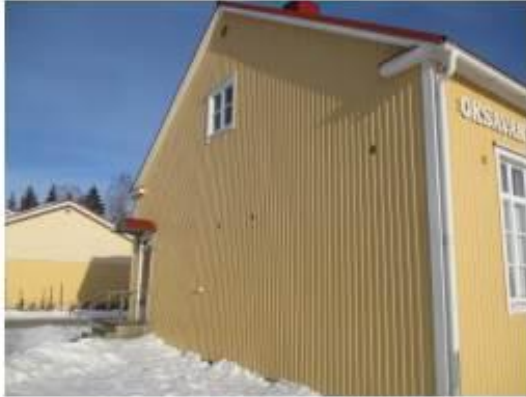
Kuva 7. Lyijyä sisältävä ulkoseinämaali.

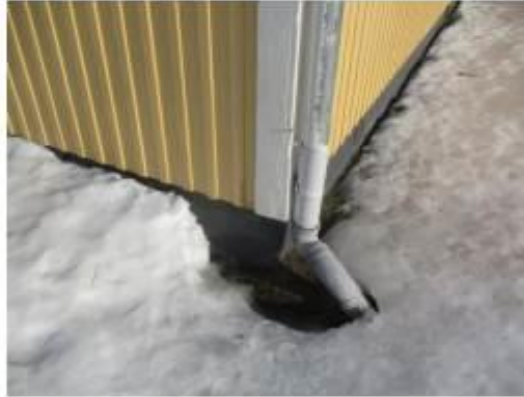
Kuva 8. Lyijyä sisältävä sokkelimaali.

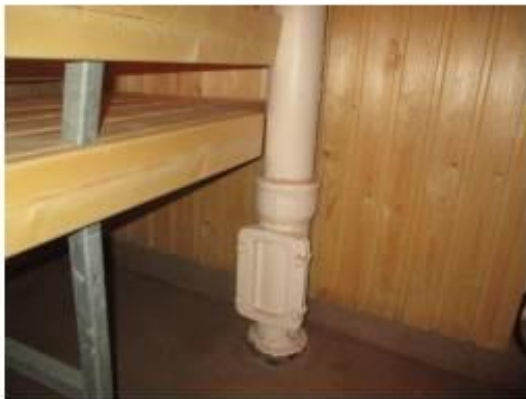
Kuva 9. Lyijyä sisältävät viemäriputkitiivisteet.

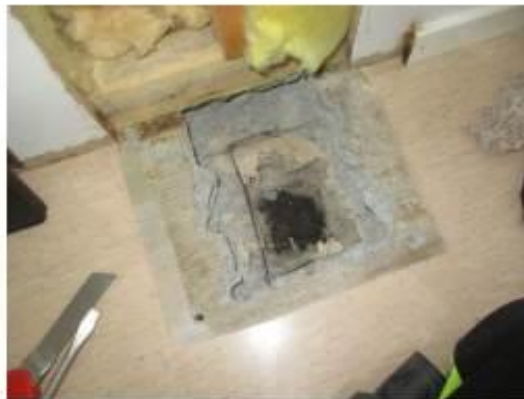
Kuva 10. PAH-yhdisteitä sisältävä tervapaperi ja pikisively.
