Rakennus- ja LVIS- tekninen kuntotutkimus

**Parkkilan Koulu
Aholantie 969
85710 Haapajärvi**

29.6.2022

**Widetek insinööritoimisto
Tekijät: Veli-Matti Timlin, Timo Tähtelä,
Markku Vuolteenaho, Joonas Jyrkkä ja Teemu Kallio**

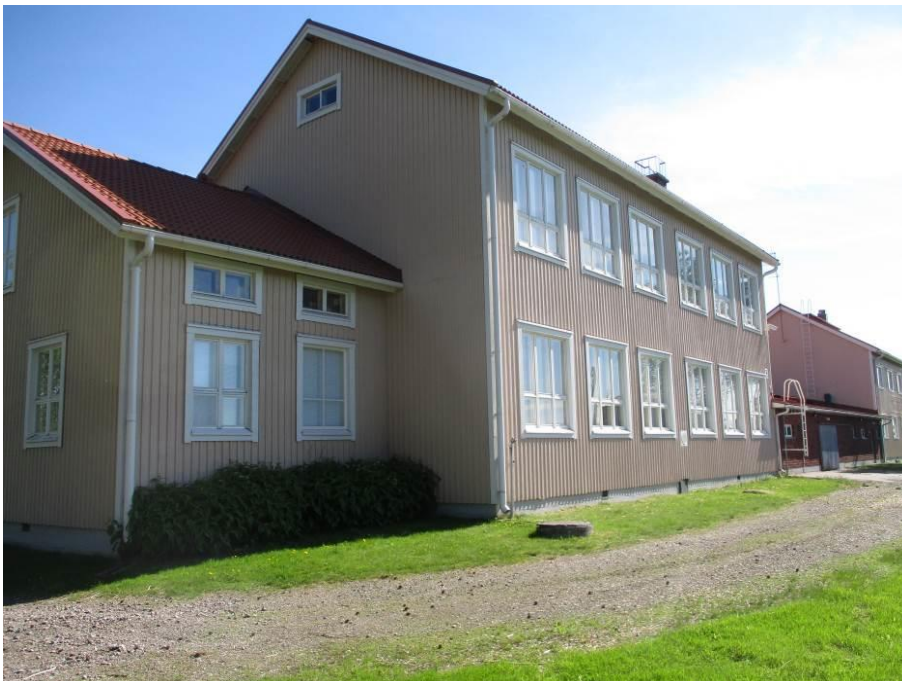
Takapihan puolella pensaikko kasvaa rakennuksen vierustalla, mikä altistaa julkisivun sekä perustukset kosteusrasitukselle. Etupihan puolella istutukset ja pensaikko ei ole rakennukselle haitallinen. Takapihan pensaikko tulee poistaa.

Kuva 1. Takapihan puoli.

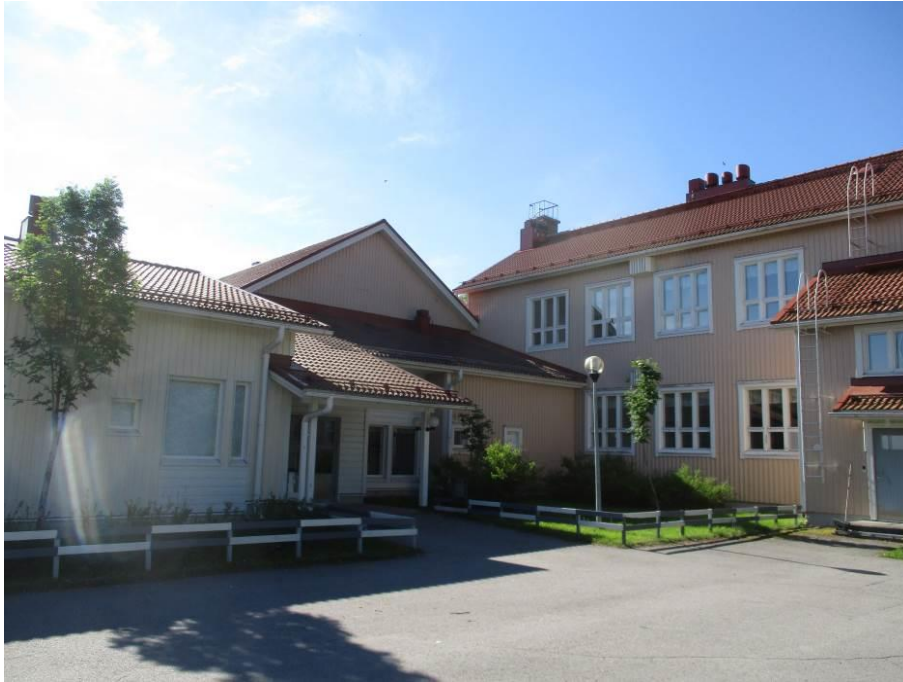
Kuva 2. Etupiihan puoli.

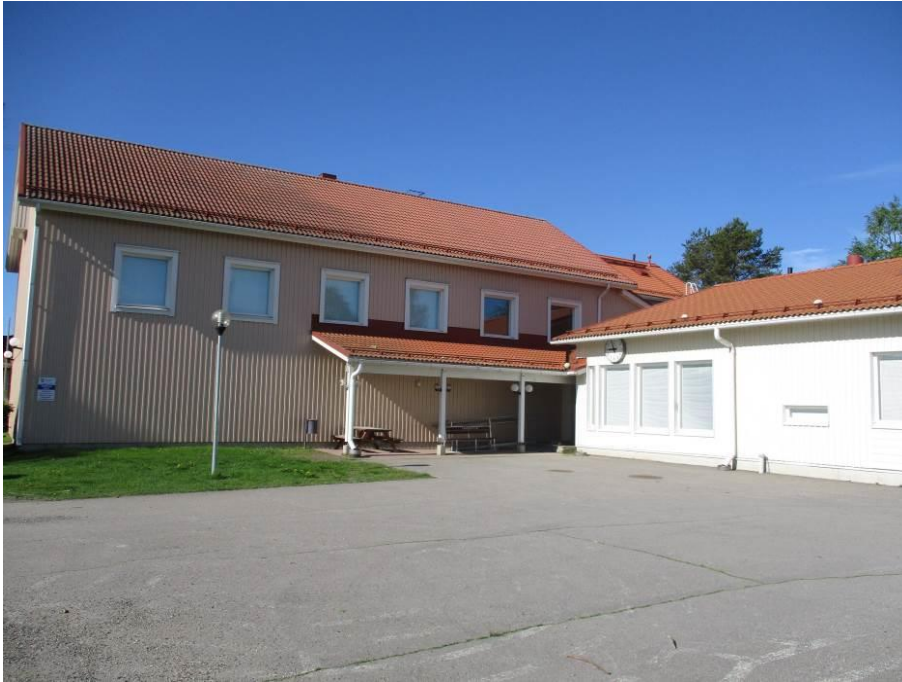
Etupiihan puolella on laaja tasainen alue, missä on leikkivarusteet ja välituntialuetta. Piha-alueella ei ole pintavesikaivoja, jolloin pintaveden purku maastoon ei tapahdu hallitusti. Piha-alueen välituntialueelle asennetaan pintavesikaivot pintaveden poiston hallitsemiseksi.

Kuva 4. Etupiihan välituntialue.

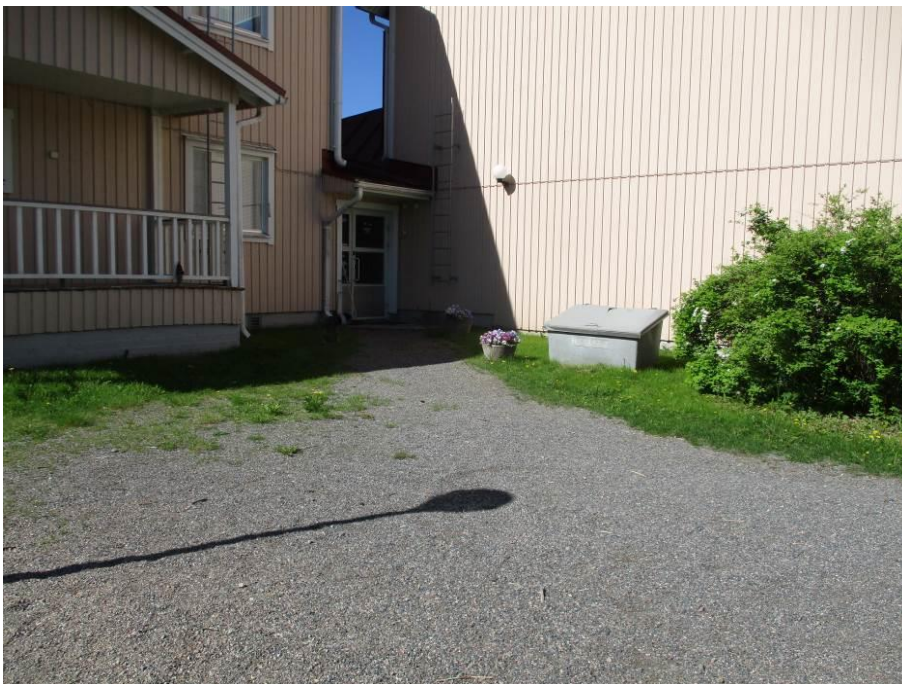
Sora-alueet ovat tasaiset, mutta hieman nurmettuneet. Sora-alueen kunnostus on ajankohtainen.

Kuva 5. Sora-alue on hieman nurmettunut.

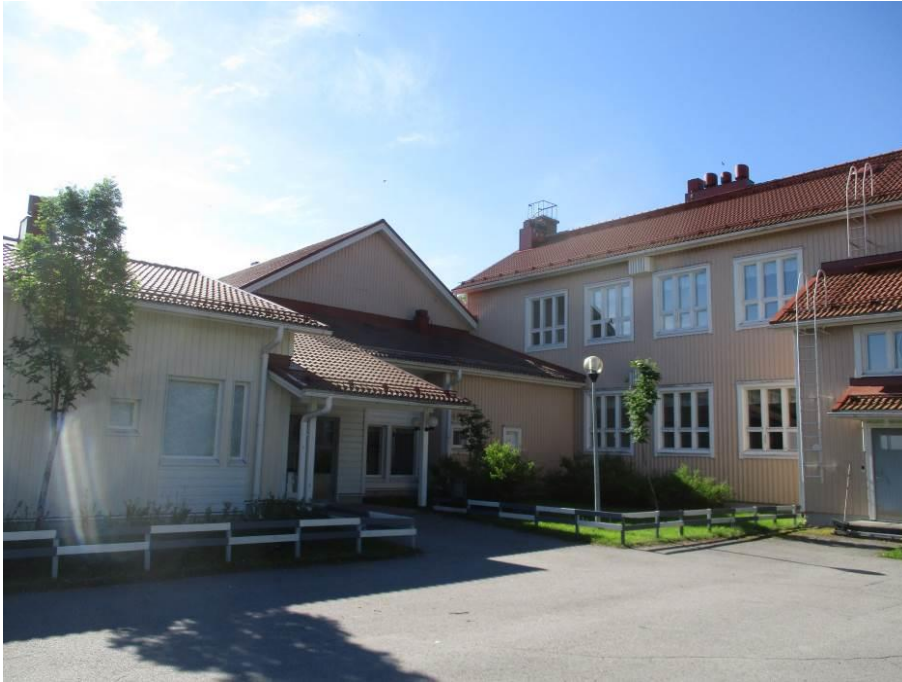
Kuva 6. Etupihan asfaltti.

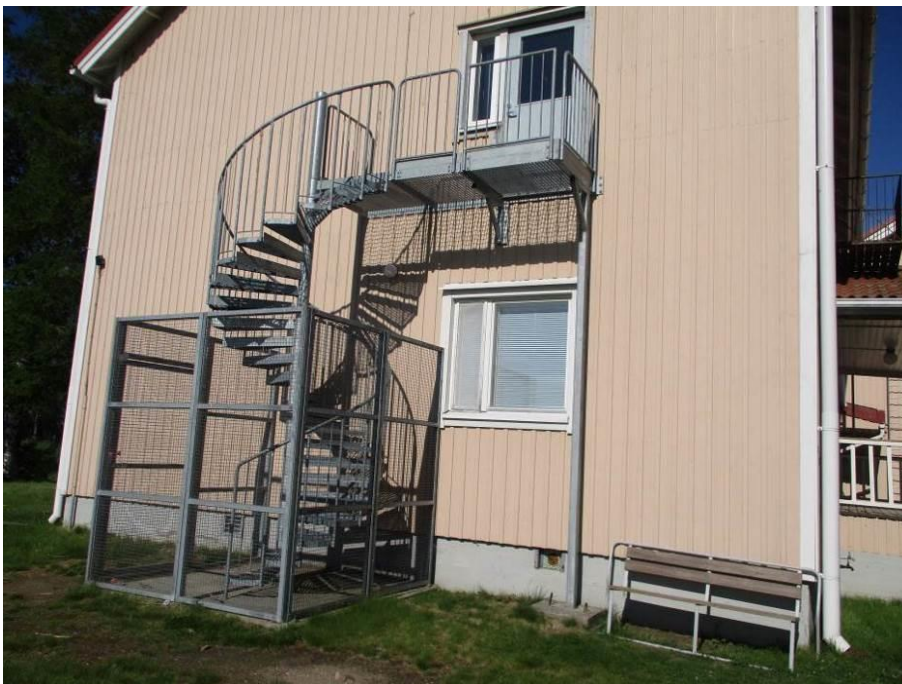
Eskarisiiven päädyssä on teräsrakenteinen kierreportas. Portaikossa ei havaittu puutteita tai vaurioita.

Kuva 9. Kierreportaat.

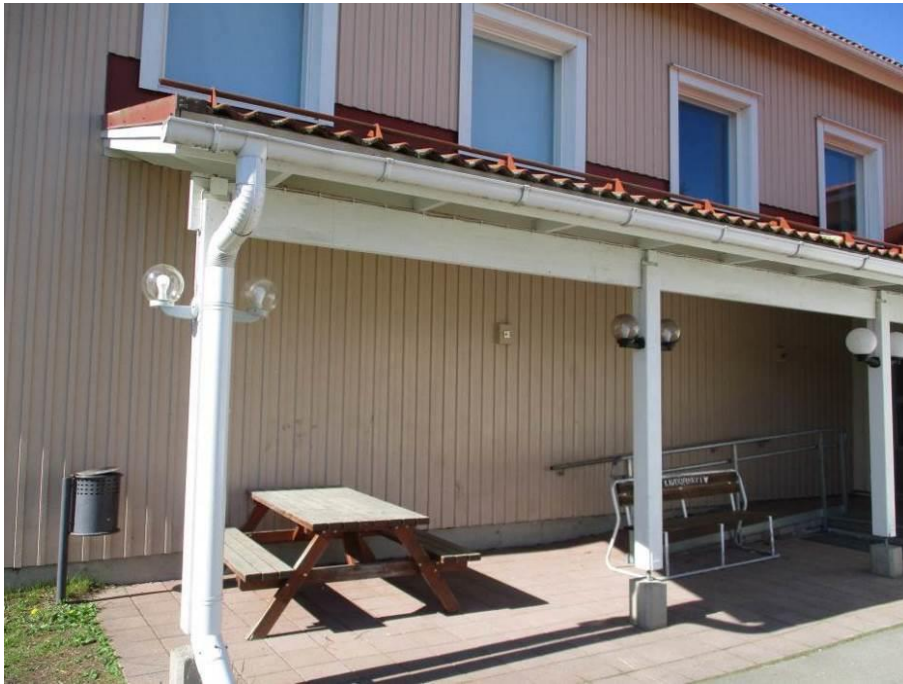
Laajennuksessa on kaksi sisäänkäyntiä, missä on puurakenteiset katokset. Kantavat rakenteet ovat pilari-palkki rakenteiset. Katoksien kantavissa rakenteissa ei havaittu vaurioita tai puutteita.

Kuva 10. Sisäänkäynnin katos.

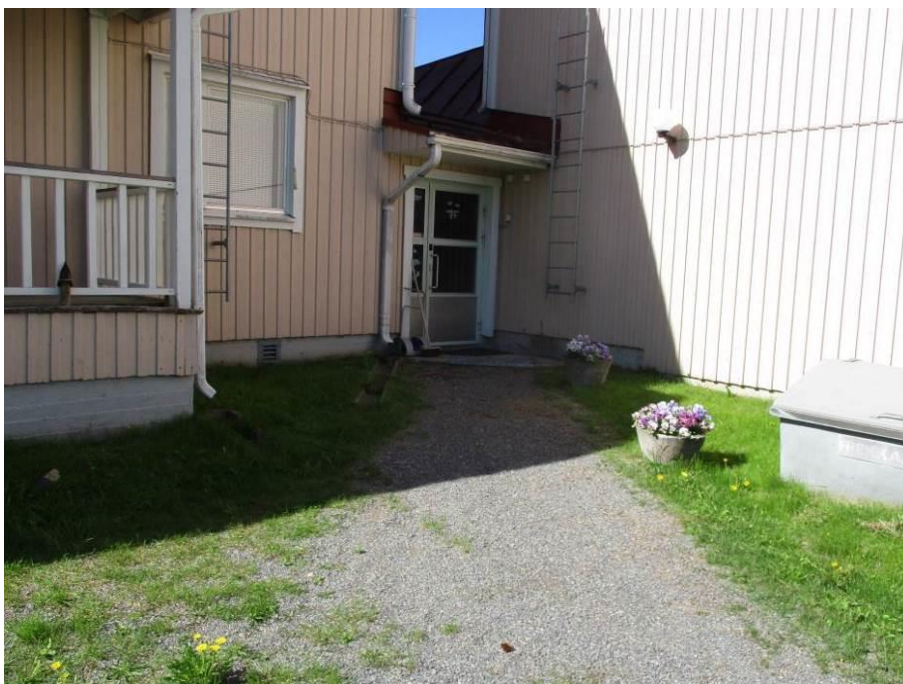
Kuva 11. Kattovedet johdettu rakennuksen vierustalle.

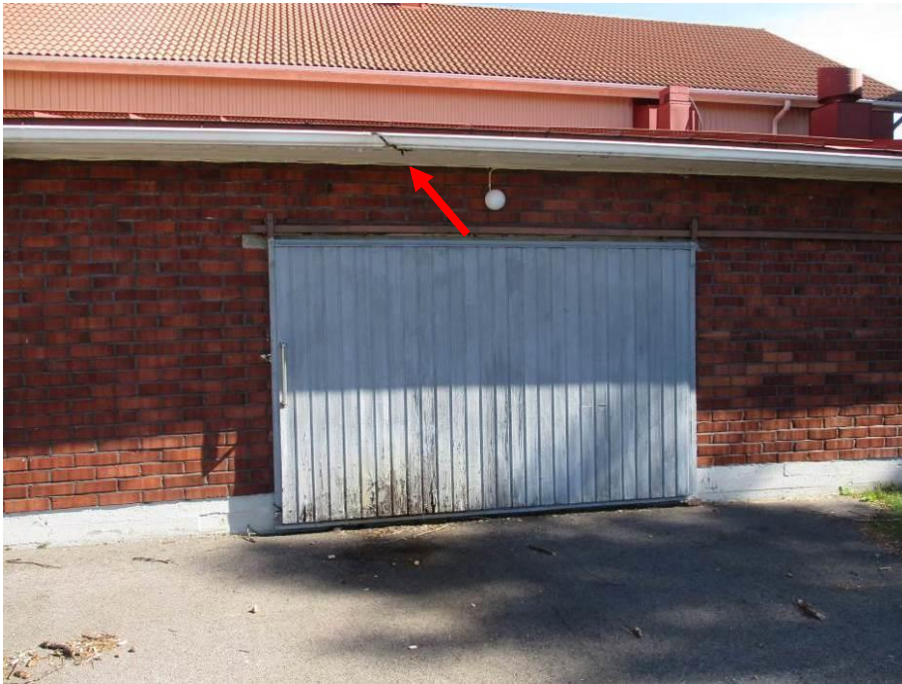
Vanhan osan teknisten tilojen kohdalla räystäskouru on rutussa ja pohjastaan ruostunut keski- vaiheilta. Räystäskouru tulee uusia.

Kuva 12. Teknisen tilan osalla räystäskouru on puhki.

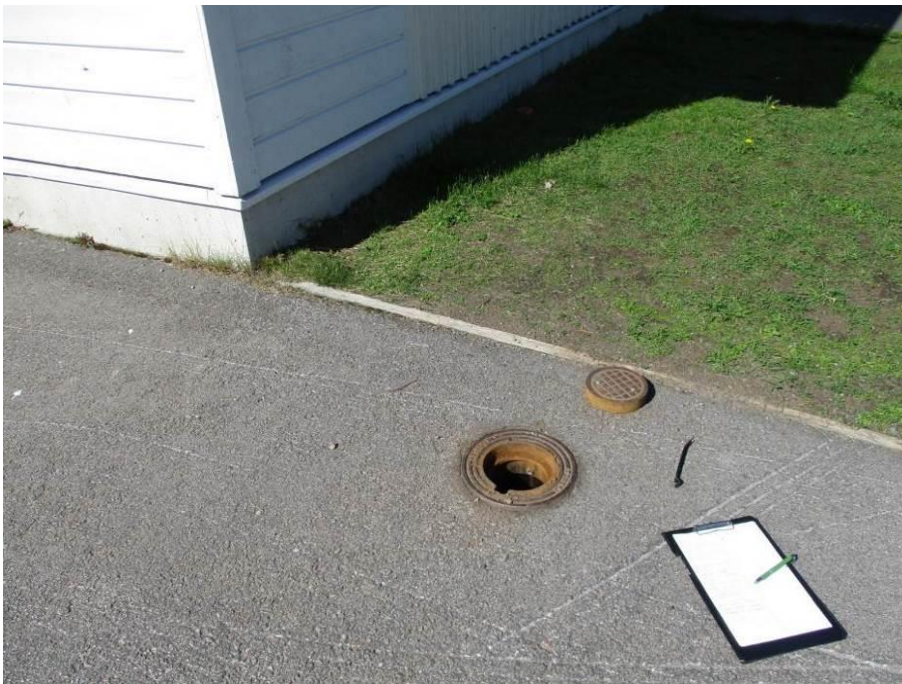
Rakennuksen laajennuksen osalle on asennettu salaojajärjestelmä. Salaojajärjestelmässä on tarkistuskaivot, joiden kautta järjestelmän kunto tarkastettiin. Salaojat ovat asennettu n. 100 cm maanpinnan alapuolelle. Tarkistuskaivoissa on vettä, joka on putkiston alapuolella. Järjestelmän toiminnassa ei havaittu puutteita tai viitteitä puutteellisesta toimivuudesta. Salaojajärjestelmän tekninen käyttöikä on 50 vuotta. Järjestelmä huolletaan painehuuhtelulla 5 vuoden välein.

Kuva 13. Salaojan tarkistuskaivo.

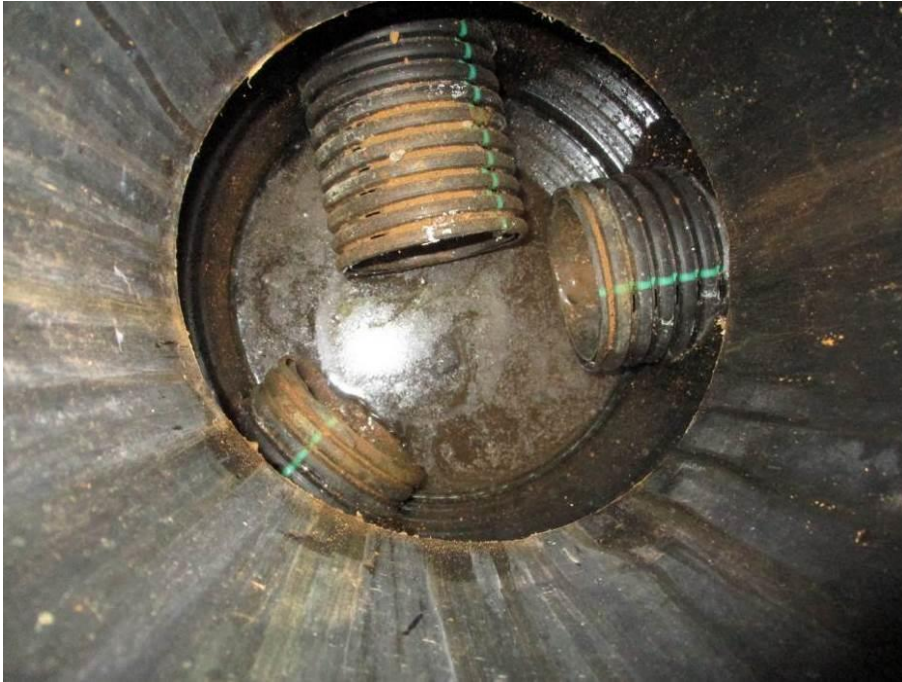
Kuva 14. Salaojat.

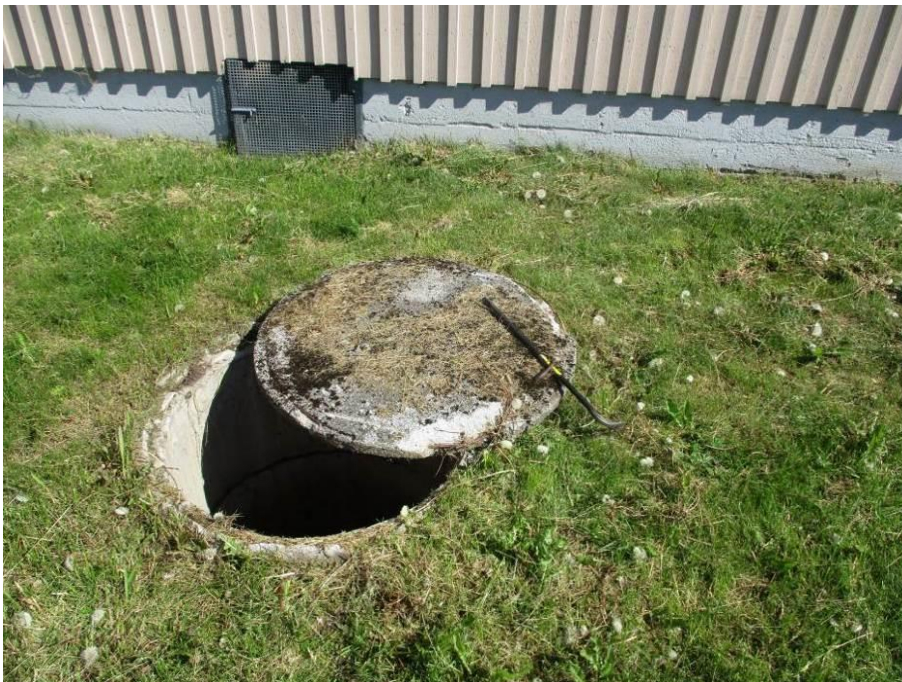
Alkuperäisellä osalla ei ole salaojajärjestelmässä tarkistuskaivoja, mikäli järjestelmä yleensäkin on asennettu. Takapihalla on kaksi vesikaivoa, joista toiseen on johdettu muovinen umpi-putki. Kaivojen käyttötarkoituksesta ei ole tietoa.

Kuva 15. Vesikaivo takapihan puolella.

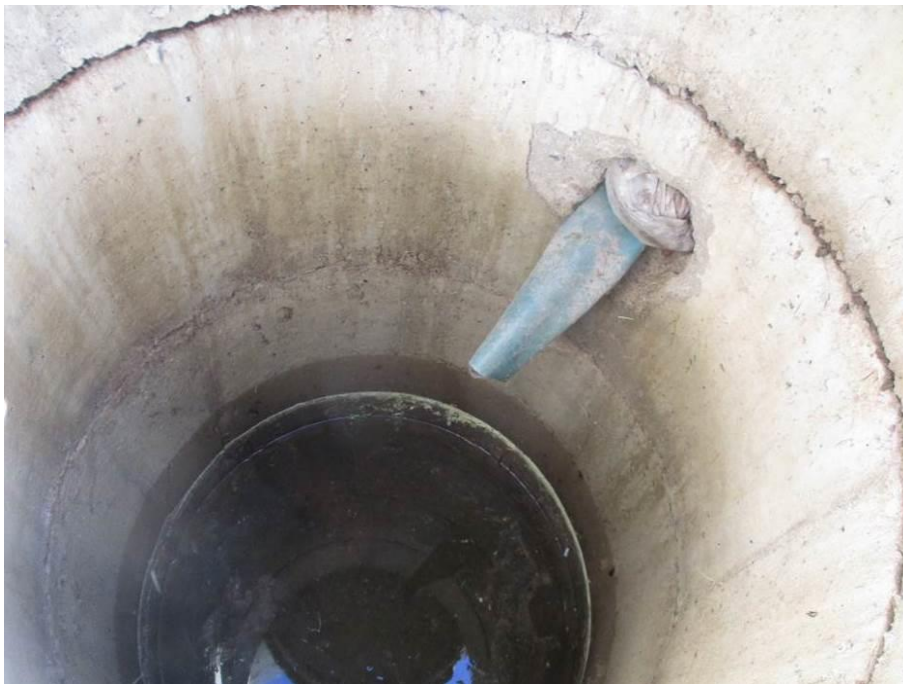
Kuva 16. Kaivoon johdettu muoviputki.

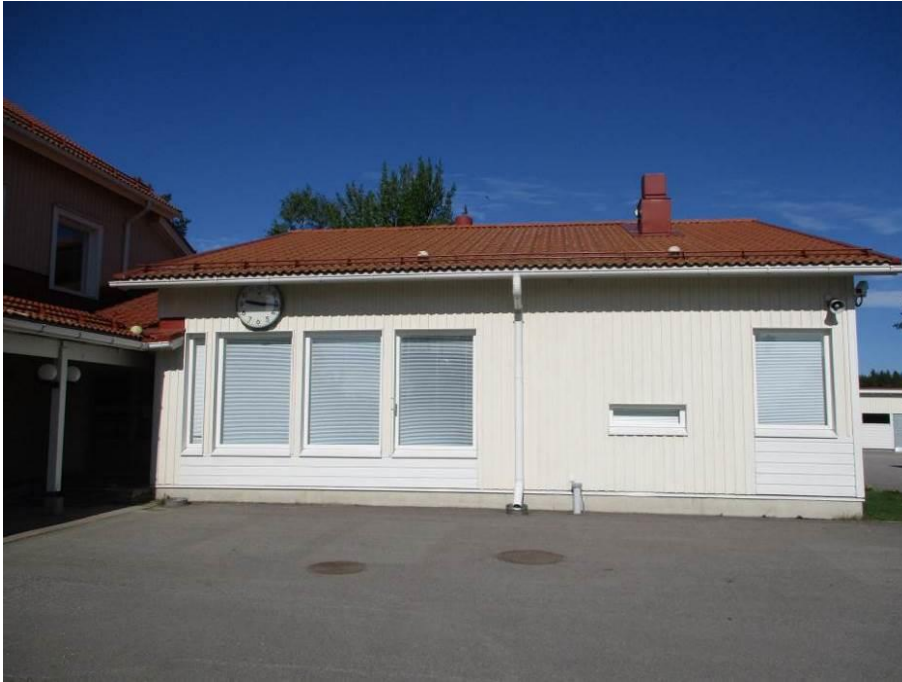
Laajennuksen osalla sokkelin pinta on ehyt, eikä painumaan viittaavia vaurioita tai halkeamia havaittu.

Kuva 17. Ruokala.

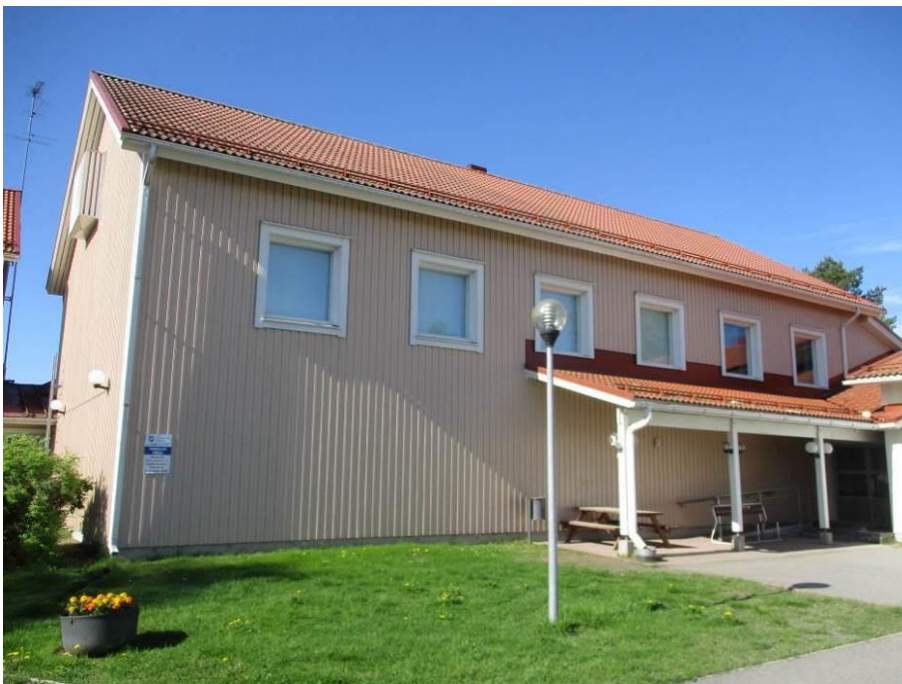
Kuva 18. Liikuntasali.

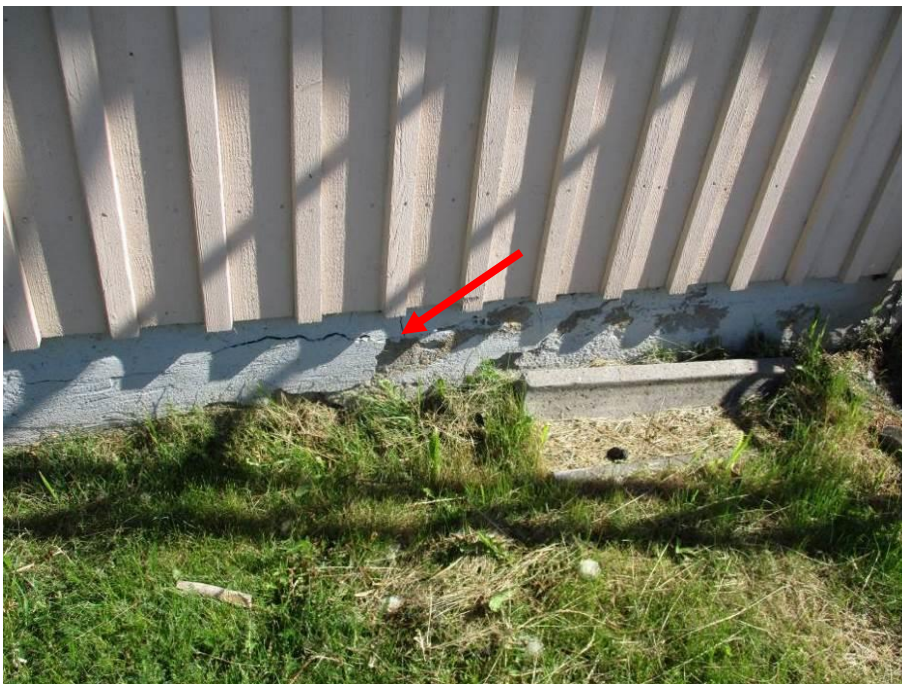
Alkuperäisellä osalla sokkelin maalipinta on hieman irronnut alustastaan, mutta kosteuden nousuun viittaavaa kalkkihärmettä ei havaittu. Takapihan puolella sokkelin pinta on hieman murtunut, mikä on seurausta heikosta betonin laadusta eli ns. säästöbetonista, missä runkoaineena on käytetty isoja kiviä. Painumaan viittaavia vaurioita sokkelissa ei havaittu. Sokkelin huoltomaalaus ja rapautuman korjaus on ajankohtainen.

Kuva 20. Takapihan puolella sokkelin pinta on murtunut.

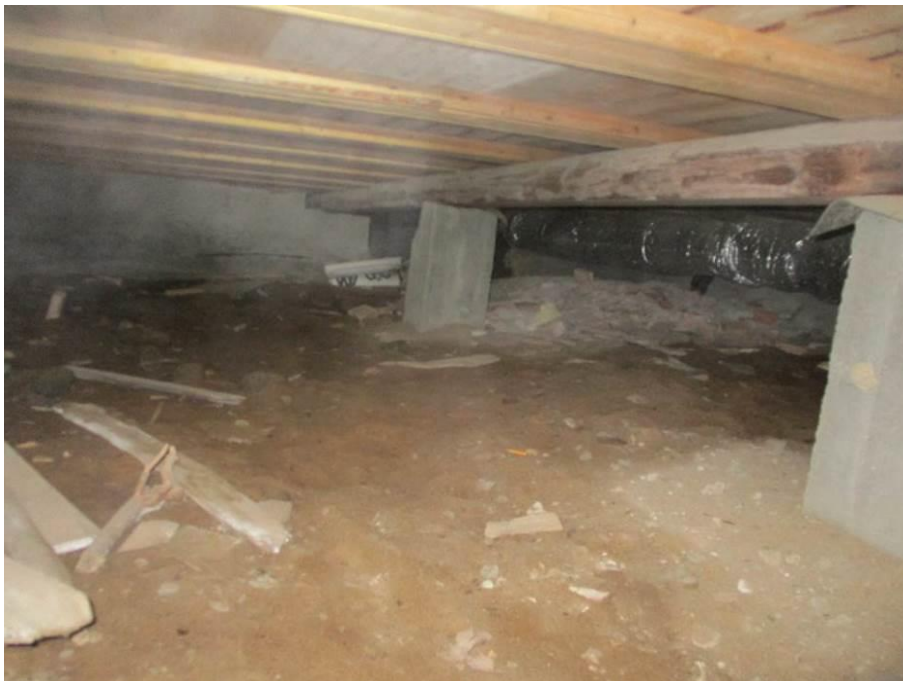
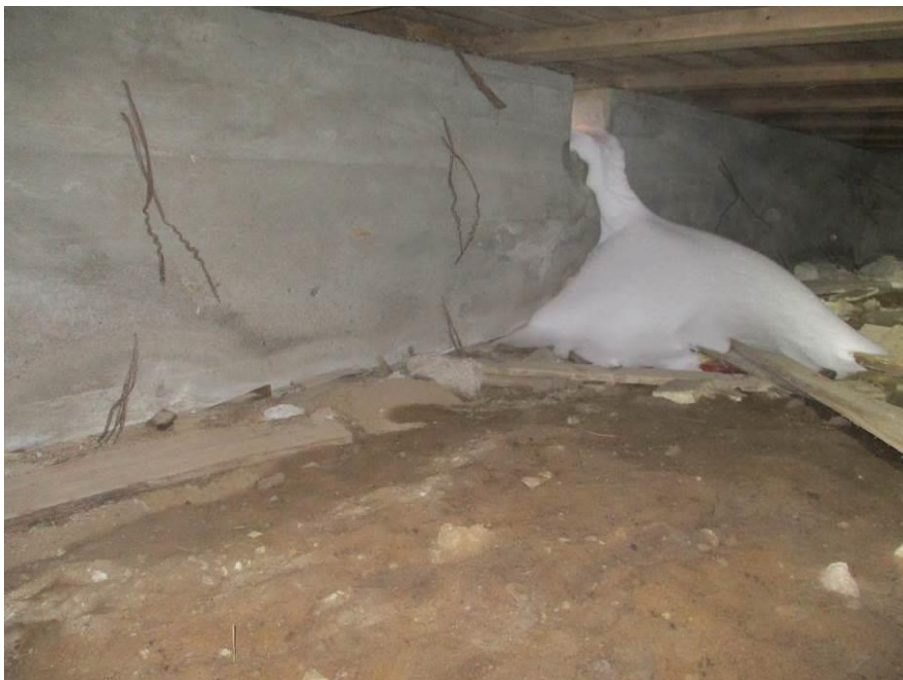
Alapohjan tuuletustila tarkastettiin tuuletustilan kautta aistinvaraisesti. Alapohjan tuuletustilan korkeus on vaihteleva 70-100 cm. Tuuletustilan maapohja on hiekkaa, jossa on kapillaarisesti kosteutta nostavaa kiviainesta. Tuuletustilan maapohjaa vasten on orgaanista puumateriaalia, jotka ovat alttiina maakosteuden aiheuttamalle kosteudelle. Maapohjan hiekka on käsin tunusteltaessa märkää, mutta irtovettä ei tuuletustilassa havaittu.

Kuva 21. Yleiskuva tuuletustilasta.

Kuva 22. Yleiskuva tuuletustilasta.

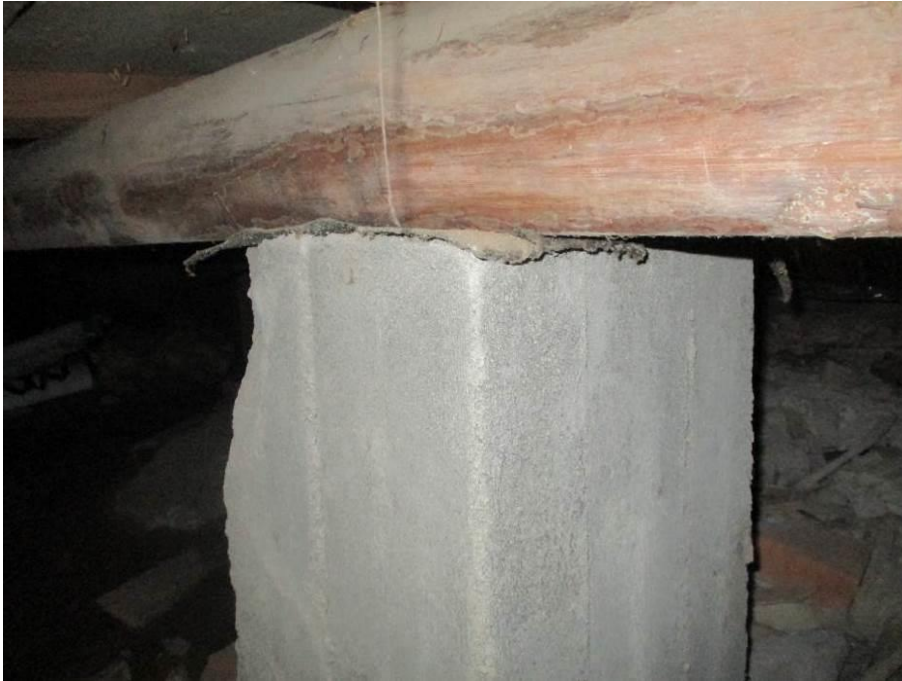
kaan nähden normaali kosteus. Puun 15-16 paino-% kosteus ilman suhteellisena kosteutena vastaa n. RH 70-75 %. Kantavat palkit ovat asennettu betonianturoiden varaan ja palkin ja anturan välissä on käytetty bitumikermiä kapillaarikatkona.

Kuva 23. Kantavat rakenteet asennettu betonianturan varaan.

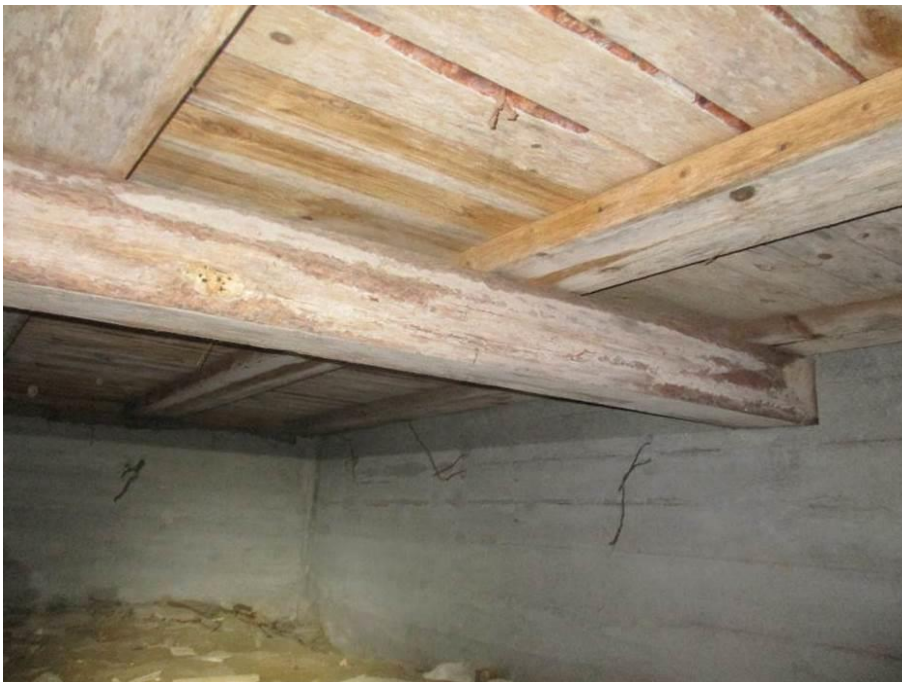
Kuva 24. Kantavien rakenteiden tuenta sokkelista.

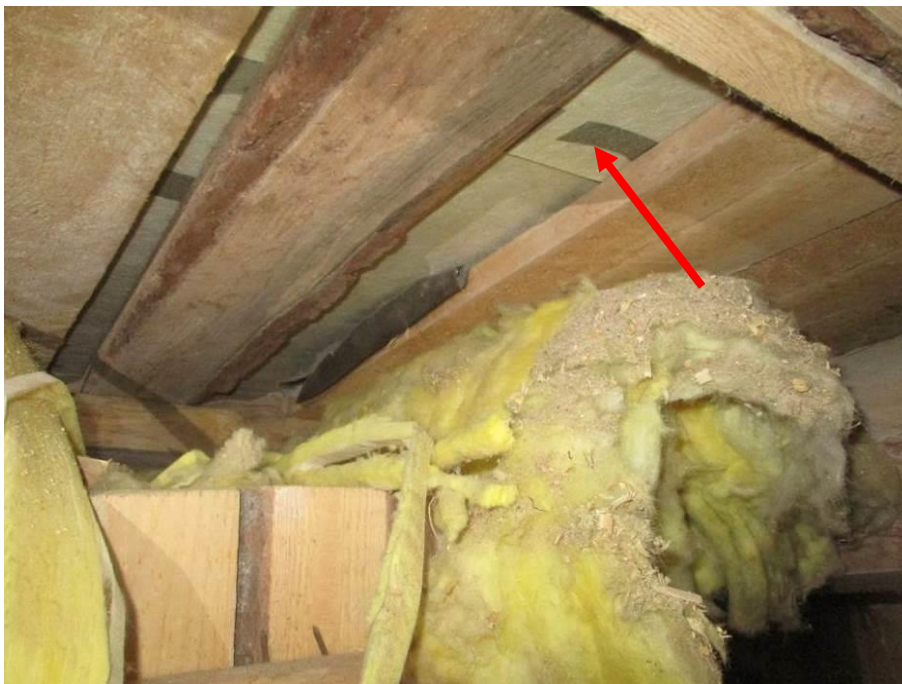
Alapohjan eristyksen havaittiin uusitun osittain. Uusitulla osalla eristys on mineraalivillaa, kun taas alkuperäinen eristys on turvetta ja purua.

Kuva 26. Mineraalivillaa alapohjarakenteessa.

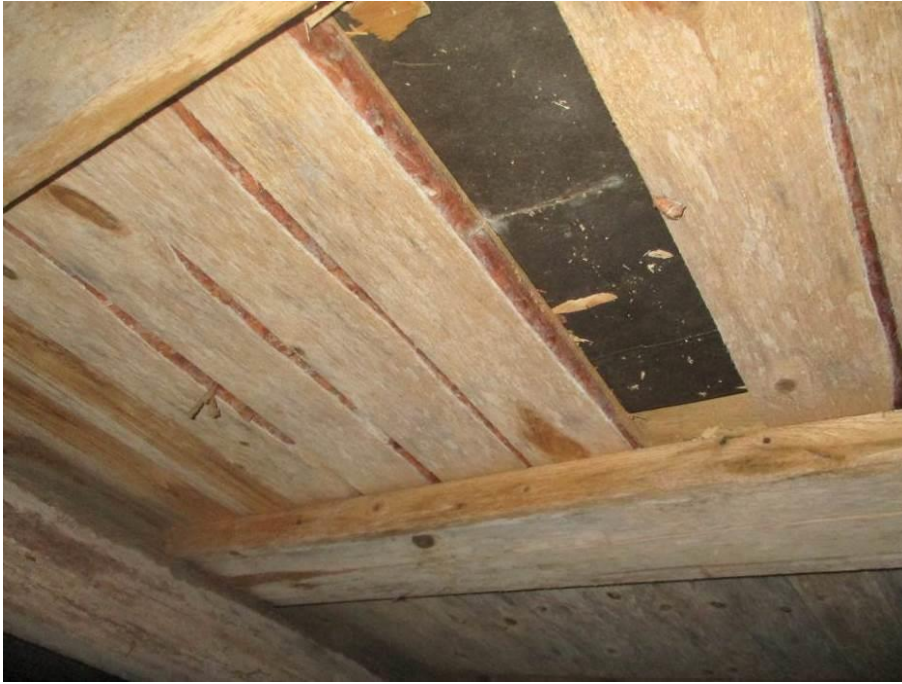
Kuva 27. Täytepohjan aluslautojen päällä on tervapaperi.

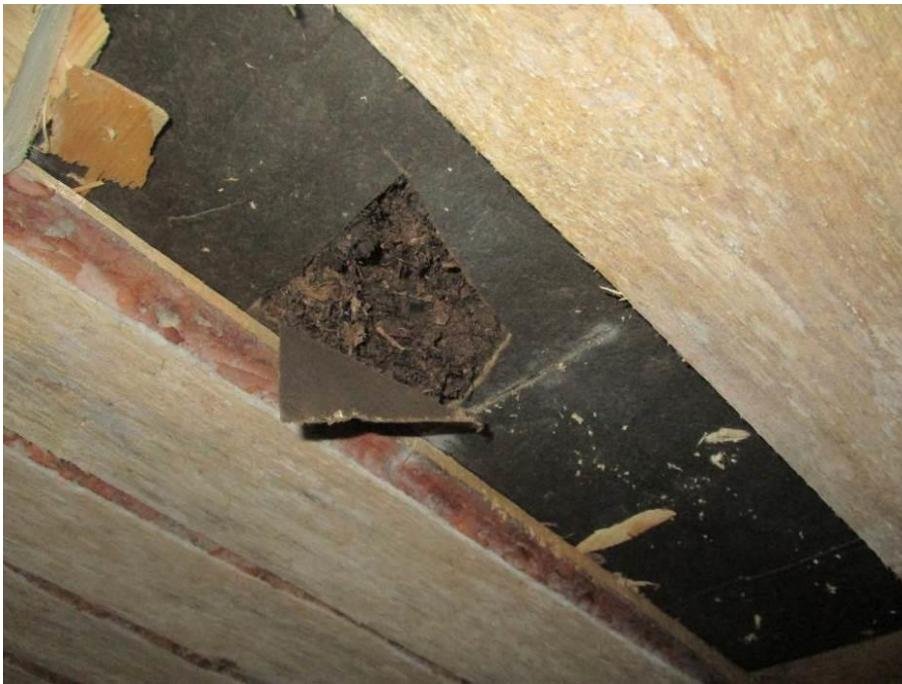
Alapohjan alkuperäisen alapohjan eristeen kunto kartoitettiin materiaalinäyttein. Alapohjarakenteet avattiin tuuletustilan kautta opettajien huoneesta sekä puukäsityöluokan kohdalta. Opettajien huoneen kohdalla alapohjan eristys on turvetta. Turpeesta otettiin materiaalinäyte tuulensuojapahvin pinnassa olevasta eristeestä (MN 1). Tuloksien mukaan materiaalissa on selvä mikrobikasvu (Paljon homeita, vähän bakteereita.) (ks. liitteet). Puutyöluokan alapohjassa eristys on vastaavasti purua. Purusta otettiin materiaalinäyte (MN 2), jossa analyysivastauksen perusteella on selvä mikrobikasvu (Paljon homeita, indikaattorimikrobeita, vähän bakteereita.).

Kuva 28. Eristys on turvetta opettajan huoneen kohdalla.

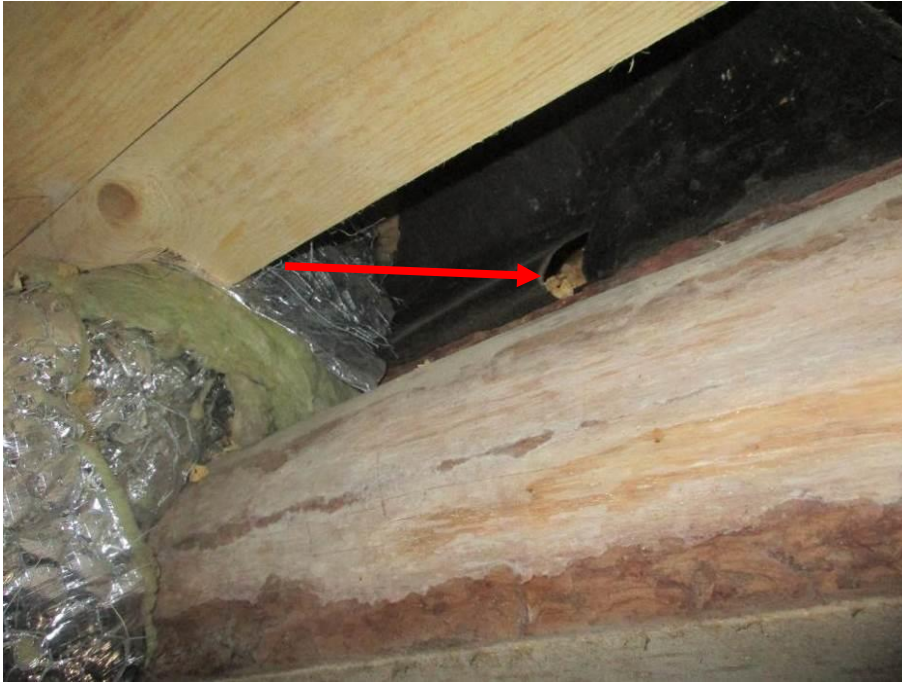
Kuva 29. Puutyöluokan kohdalla eristys on purua.

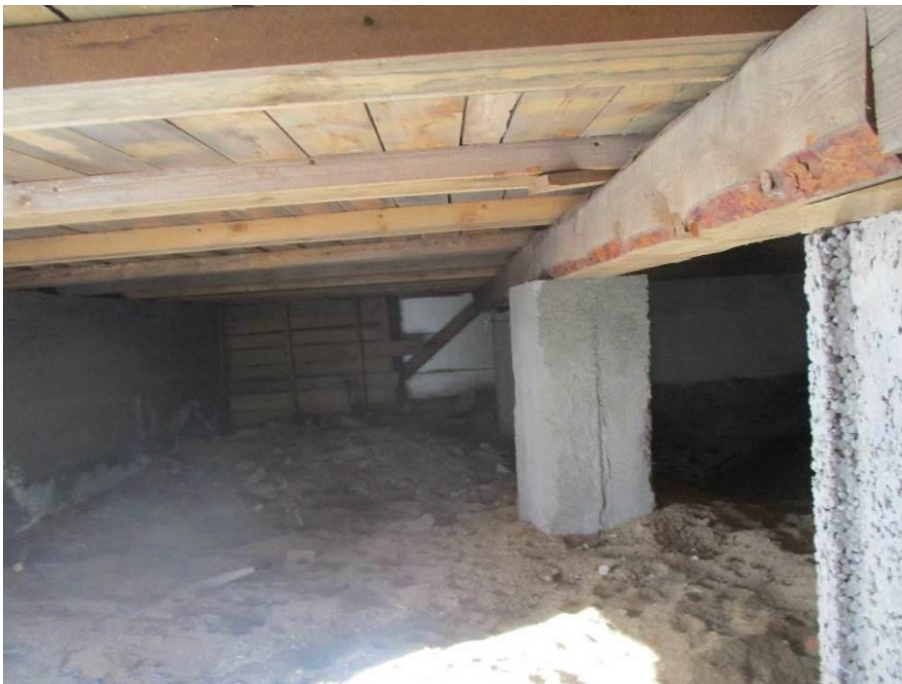
Toisessa päässä koulua on esikoulu. Esikoulun alapohjarakenne on saneerattu keittiön kohdalta ja eristys vaihdettu mineraalivillaan. Alapohjan tuuletustilassa betonirakenteissa on osittain puumuotteja edelleen paikoillaan, jotka ovat alttiina maaperän kosteudelle. Maapohja on hiekkaa, joka on hienojakoista. Alapohjassa eristys oli purua ja osin turvetta.

Kuva 30. Yleiskuva esikoulun alapohjasta.

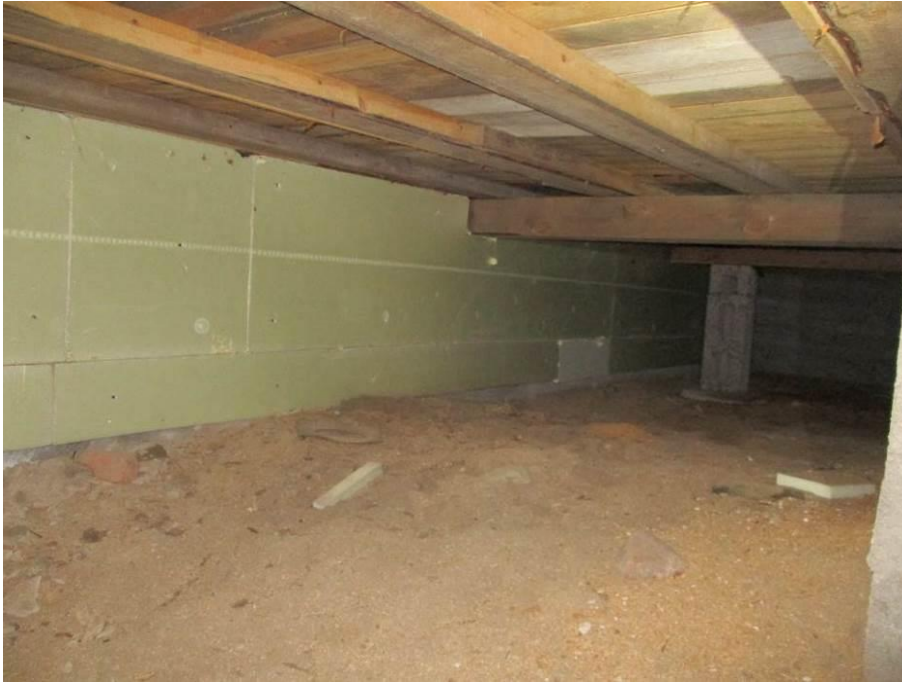
Kuva 31. Yleiskuva alapohjan tuuletustilasta.

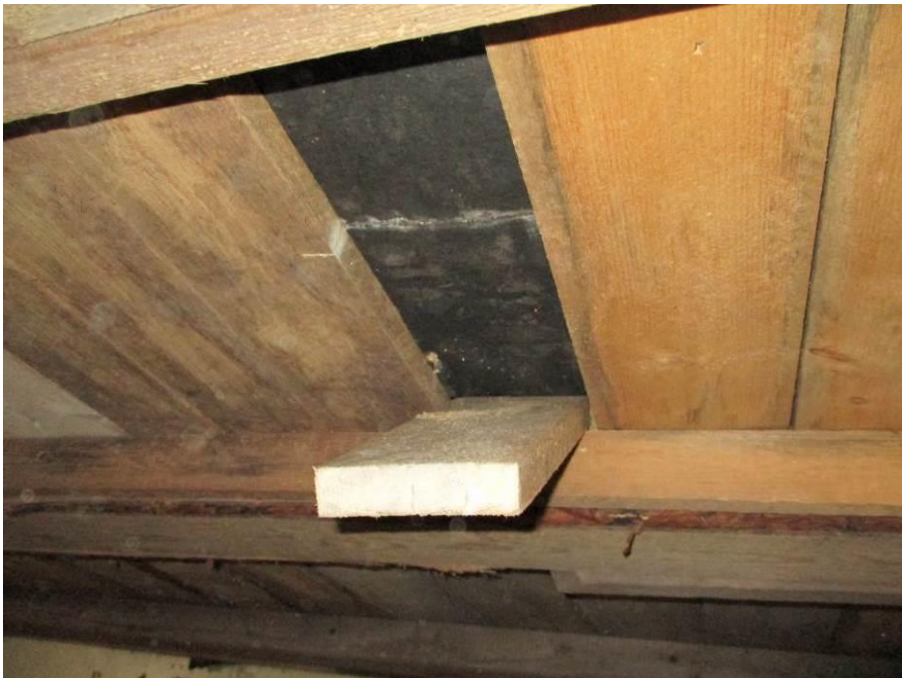
Kuva 32. Tervapaperi täytepohjan aluslautojen päällä.

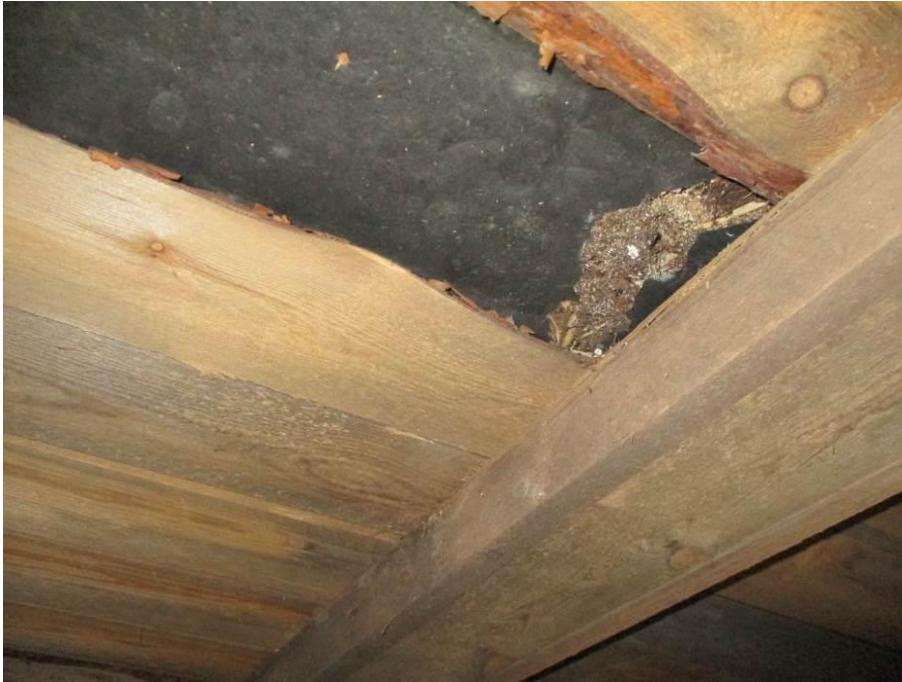
Alapohjasta otettiin materiaalinäyte (MN 3) keittiön viereisestä tilasta, missä eristys on purua. Tuloksien mukaan materiaalissa on selvä mikrobikasvu (Paljon homeita, vähän bakteereita.). Pienryhmän kohdalta alapohjasta otettiin materiaalinäyte (MN 4) turpeesta. Tuloksien mukaan materiaalissa on selvä mikrobikasvu (Paljon homeita, indikaattorimikrobeita, vähän bakteereita.).

Kuva 33. Turvetta alapohjan eristeenä.

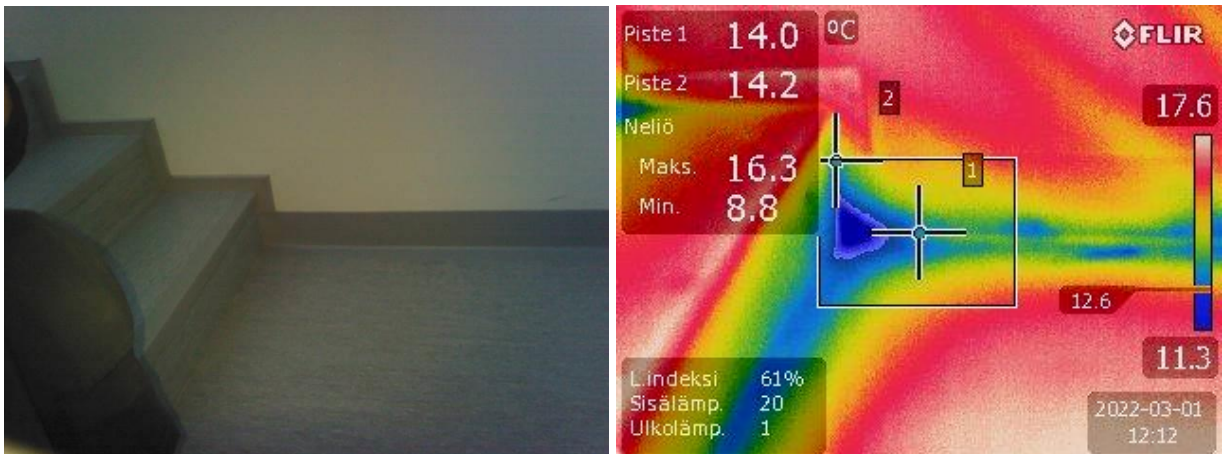
Alkuperäiseen osaan tehtiin lämpökuvaukset. Lämpökuvauksessa havaittiin laajenuksesta alkuperäiseen osaan siirryttäessä portaikossa sekä matalassa osassa alapohjassa runsaasti vuotoilmaa portaan seinän liittymässä. Vuotoilmaa havaittiin myös siivouskomeron pinnoilla.

Kuva 34. Portaikossa ilmavuotoa.

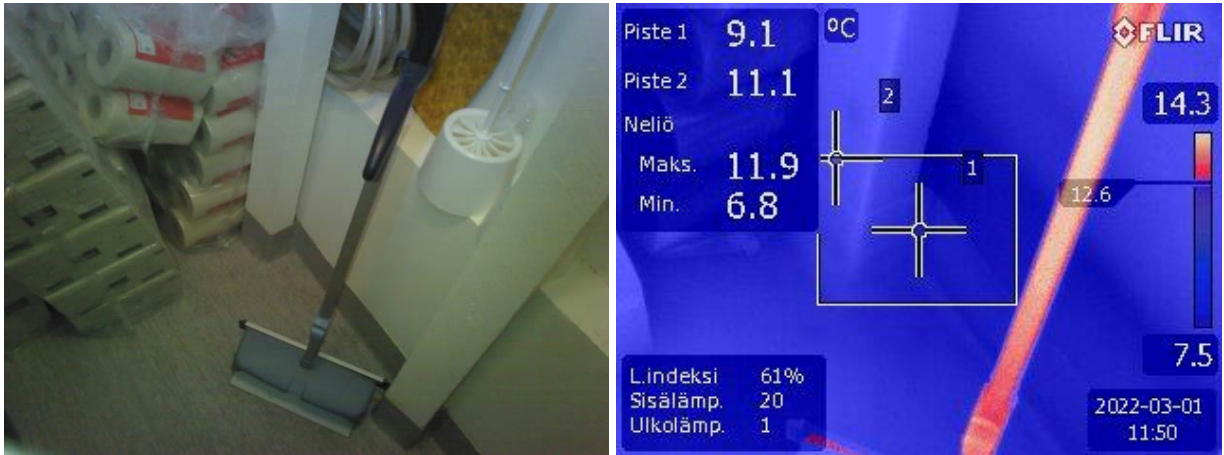
Esikoulun tiloissa vuotoilmoja havaittiin keittiössä väliseinän lattia-seinä saumakohdassa. Epätiivetyys viittaa alapohjan puutteelliseen ilmantiiveyteen, jolloin alipaineen myötä vuotoilmaa tulee alapohjasta sisäilmaan.

Kuva 35. Siivousskomerossa vuotoilmaa alapohjasta.

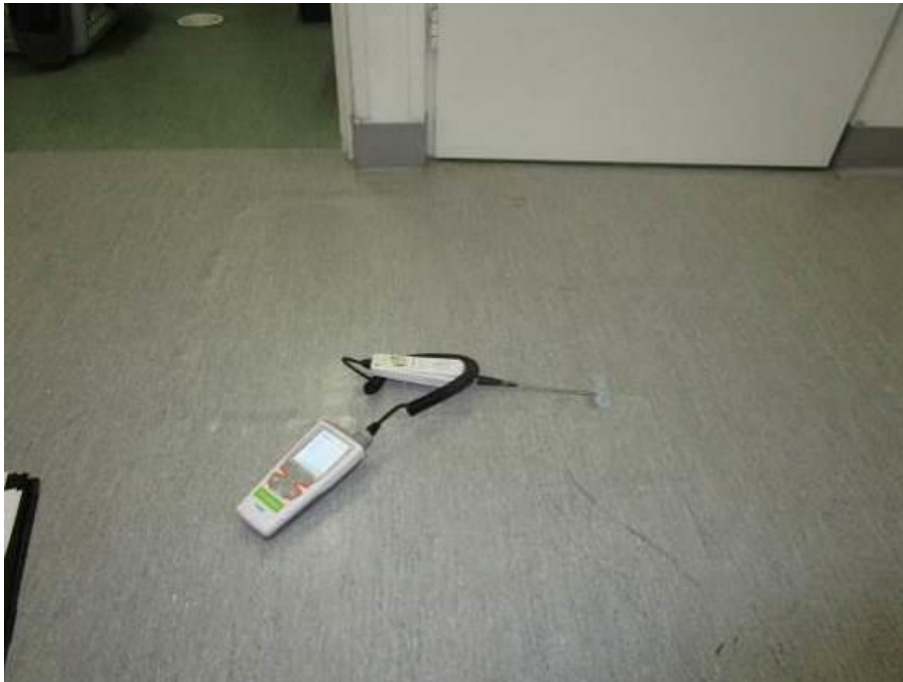
Laajennusosalla pintakosteuden tunnistimella tutkittaessa havaittiin merkittävää kohollaan olevaa kosteutta wc-tiloissa 126 ja 127, siivousskomerossa 125 ja eteistilassa 124 em. tilojen edustalla. Havaittu kosteus viittaa osittain pesuvesistä tulleeseen kosteuteen. Kosteusalueet on merkitty pohjakuvaan kohdassa 4.2.

- VM1: 95,9 %RH, +19,4 °C, 16,09 g/m³, 13,64 g/kg
- VM2: 73,5 %RH, +19,1 °C, 12,06 g/m³, 10,15 g/kg
- VM3 (ref): 38,9 %RH, +20,5 °C, 6,96 g/m³, 5,85 g/kg
- Sisäilma: 21,1 %RH, +19,9 °C, 3,69 g/m³, 3,10 g/kg

Kuva 37. Viiltomittaus, VM1 eteinen 124

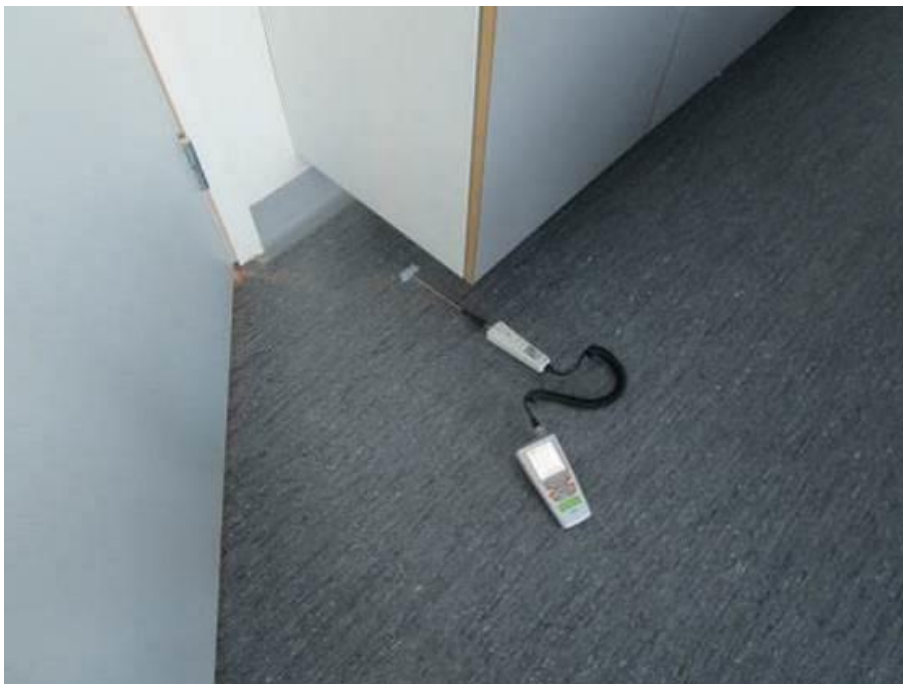
Hieman kohollaan olevaa normaalista poikkeavaa kosteutta havaittiin myös tuulikaappien 128 ja 129 sekä samalla kohtaa eteistilan 124 lattiassa, lähes koko ruokalan 130 lattiassa, osittain varasto/työtilan 131 ja samassa yhteydessä olevan IV-konehuoneen lattiassa. Havaittu kosteus ei edellytä toimenpiteitä.

Kuva 38. Viiltomittaus, VM2 ruokala 130 ja

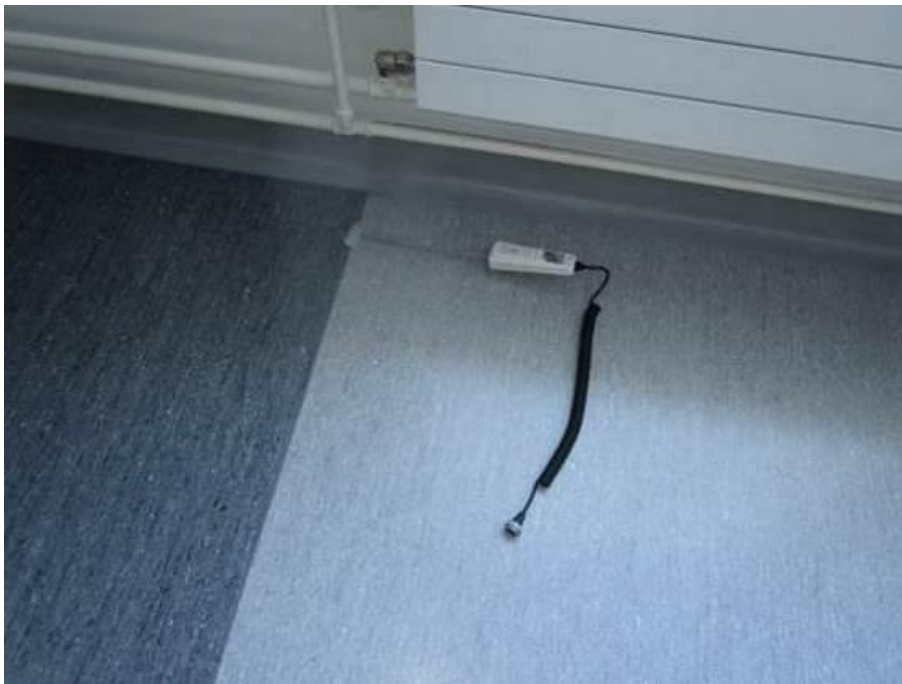
Kuva 39. VM3 ref ruokala 130

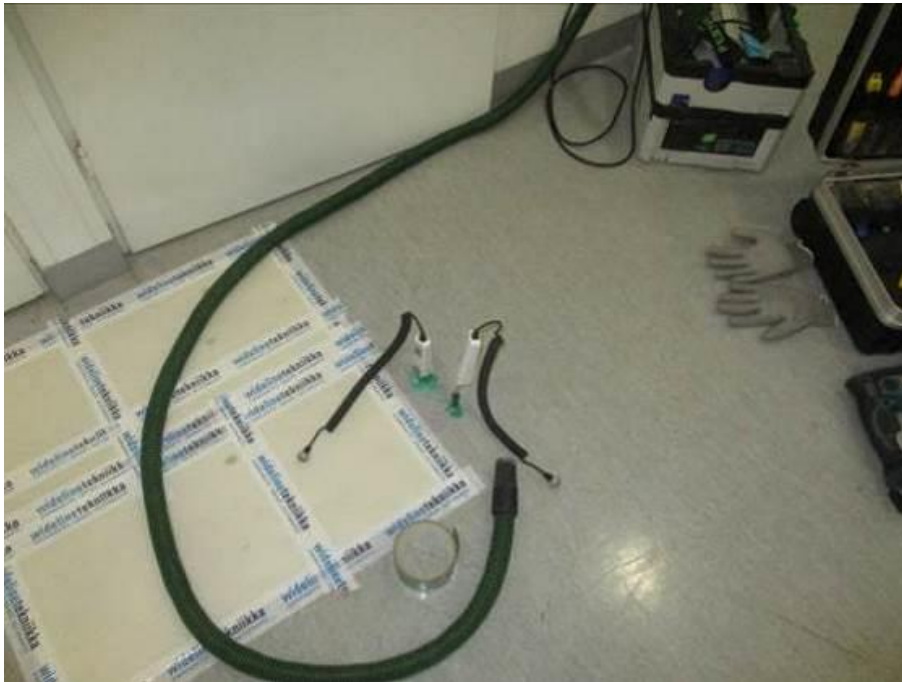
- MP1 (130 mm): 91,8 %RH, +17,3 °C, 13,59 g/m³, 11,39 g/kg
- MP1 (190 mm): 99,5 %RH, +15,2 °C, 12,94 g/m³, 10,75 g/kg
- MP2 (130 mm, ref): 51,8 %RH, +19,4 °C, 8,69 g/m³, 7,29 g/kg
- MP2 (190 mm, ref): 75,4 %RH, +11,9 °C, 8,02 g/m³, 6,54 g/kg

Kuva 40. Porareikämittaus MP1.
