Rakennus- ja LVIS- tekninen kuntotutkimus

**Parkkilan Koulu
Aholantie 969
85710 Haapajärvi**

29.6.2022

**Widetek insinööritoimisto
Tekijät: Veli-Matti Timlin, Timo Tähtelä,
Markku Vuolteenaho, Joonas Jyrkkä ja Teemu Kallio**

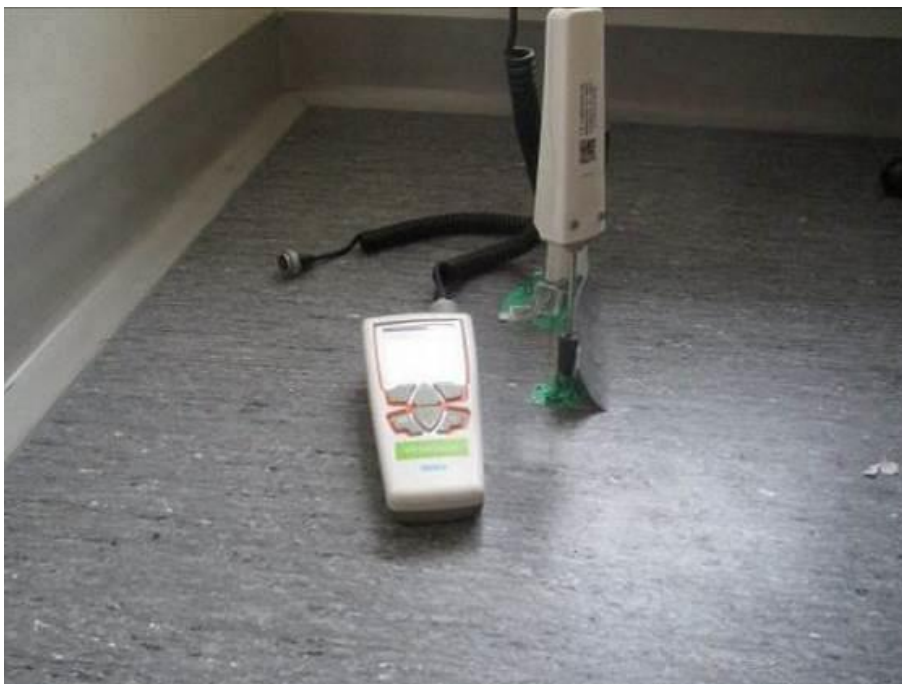
Kuva 41. MP2 ref eteinen 124.

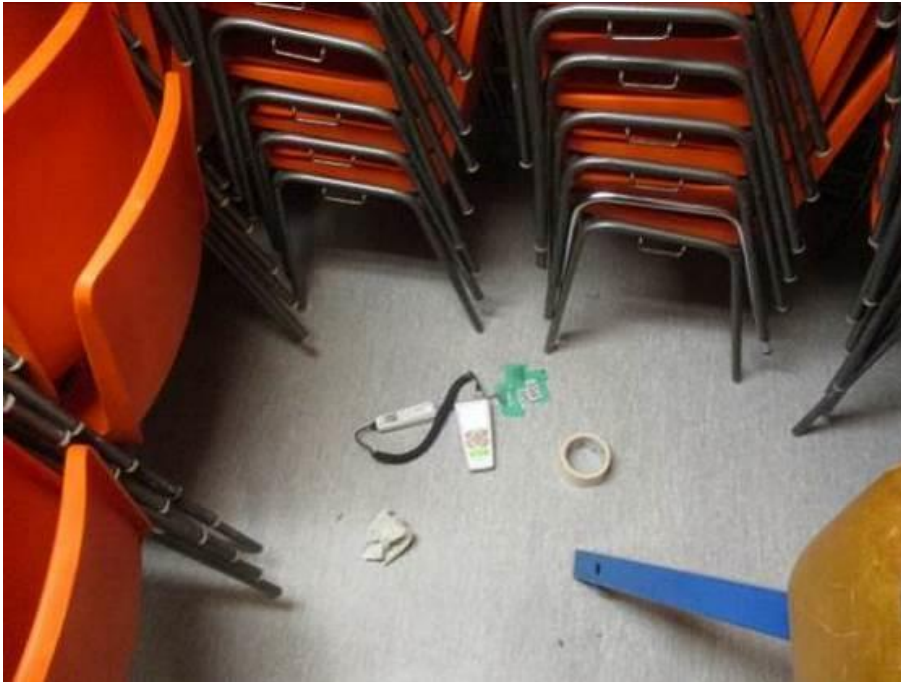
Urheiluvälinevaraston 115 lattiassa pienellä alueella havaittiin merkittävää koholla olevaa kosteutta. Kosteutta havaittiin myös esikoulun sisääntuloaulan lattiassa. Kosteus viittaa maaperästä tulevaan kosteuteen.

- VM4: 97,6 %RH, +16,6 °C, 13,83 g/m³, 11,56 g/kg

Kuva 42. Viiltomittaus, VM4 urheiluvälinevarasto 115,

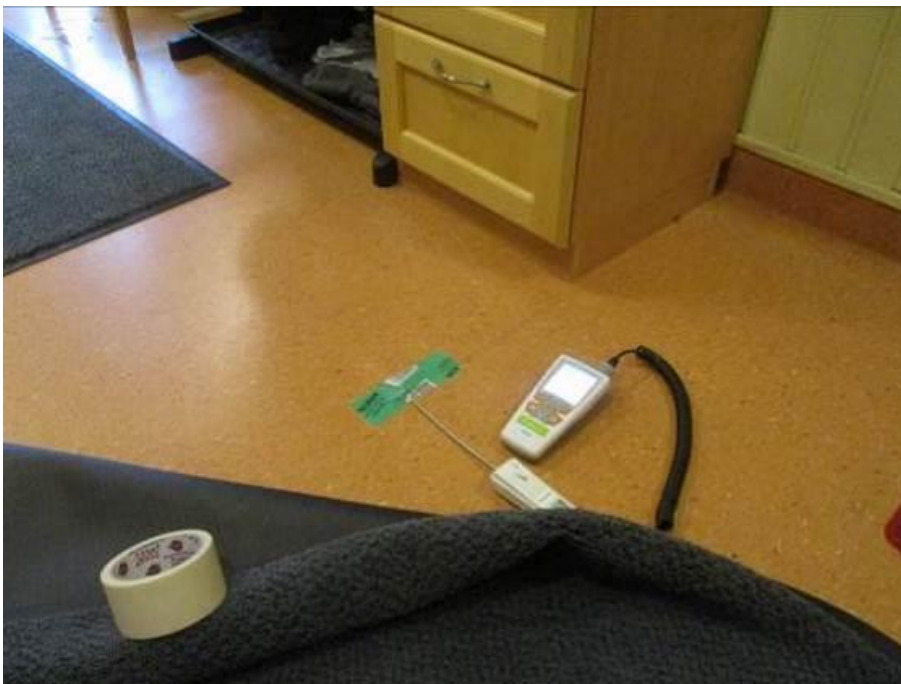
- VM5: 92,4 %RH, +18,6 °C, 14,73 g/m³, 12,42 g/kg

Kuva 43. VM5 esikoulun sisääntuloaula

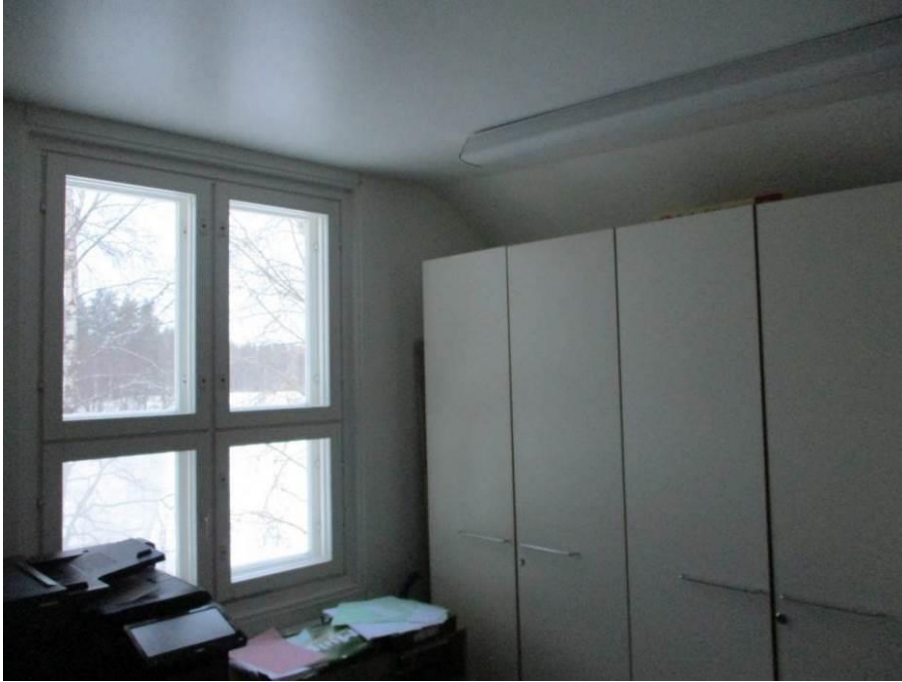
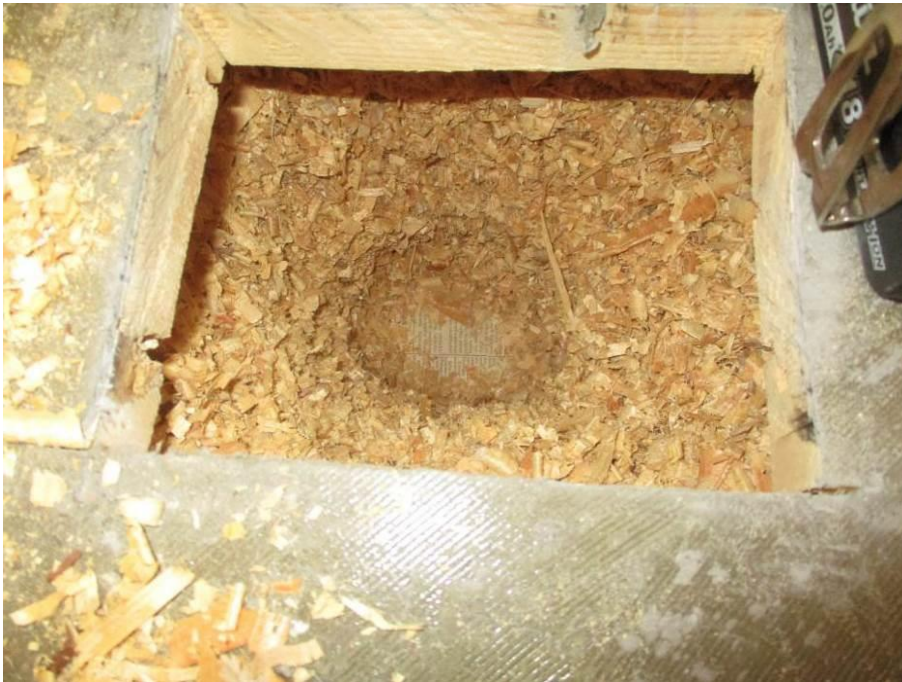
Kuva 44. 2. kerroksen varastotila.

Opettajien huoneen yläpuolella nykyisellä käytöllä lähinnä varastotilana oleva huone. Välipohjarakenne avattiin 2. kerroksen kautta (TA 12). Välipohjassa eristeenä on purua, mistä otettiin materiaalinäyte (MN 12) opettajien huoneen sisäverhouksen päällä olevasta eristeestä. Tuloksien mukaan materiaalissa ei ole mikrobikasvua (Vähän homeita, bakteerit alle määrittysrajan.).

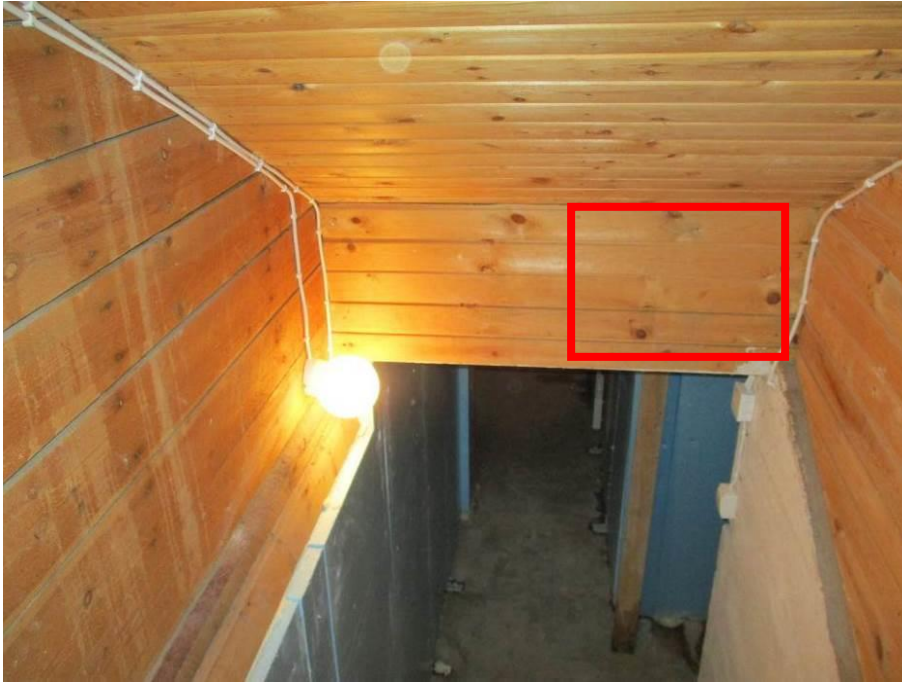
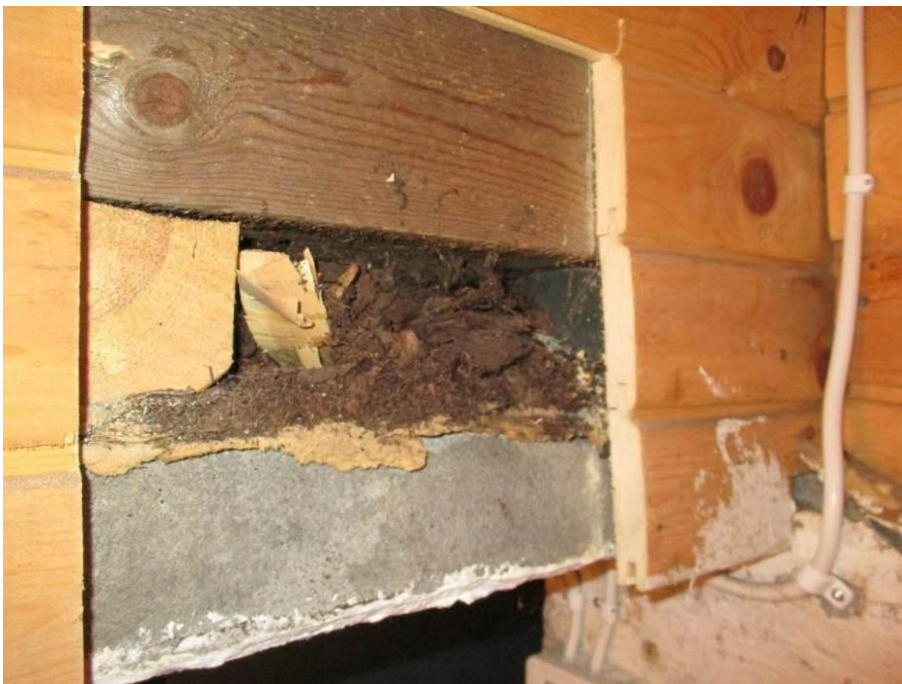
Kuva 46. Yleiskuva kellarista. Avaus tehtiin välipohjaan.

Opettajien huoneen vieressä olevasta kellarista (TA 13) tarkastettiin välipohjan eristeen kunto materiaalinäyttein. Välipohja avattiin kellarin kautta poistamalla välipohjan kohdalla oleva laudoitus. Välipohjassa eristeenä on turvetta. Turpeesta otettiin materiaalinäyte (MN 13), missä on epäily mikrobikasvusta (Vähän homeita ja bakteereita, mutta indikaattorimikrobeita.).

Kuva 47. Välipohjassa on turve-eristys.

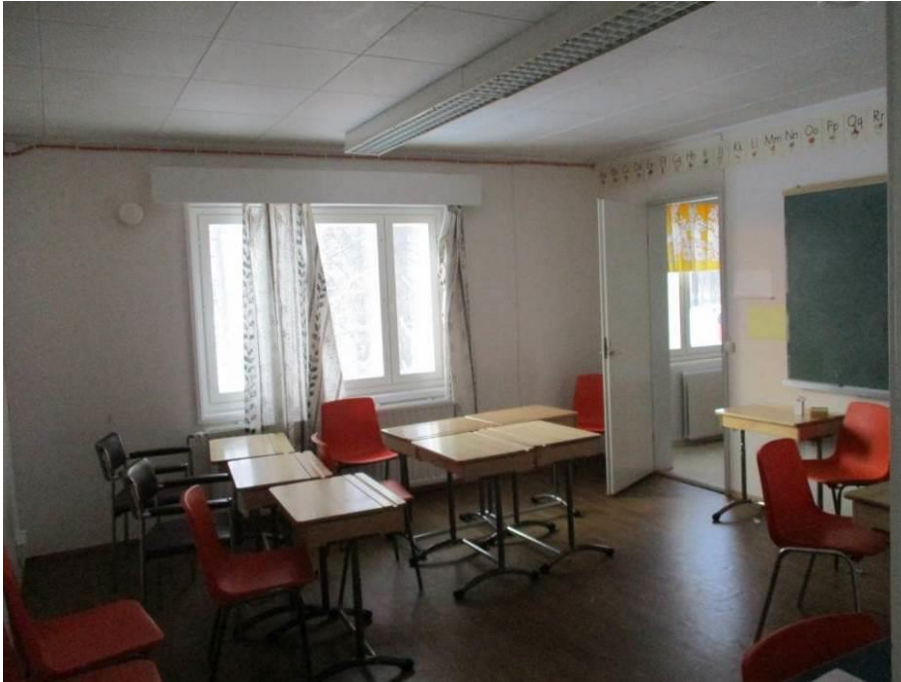
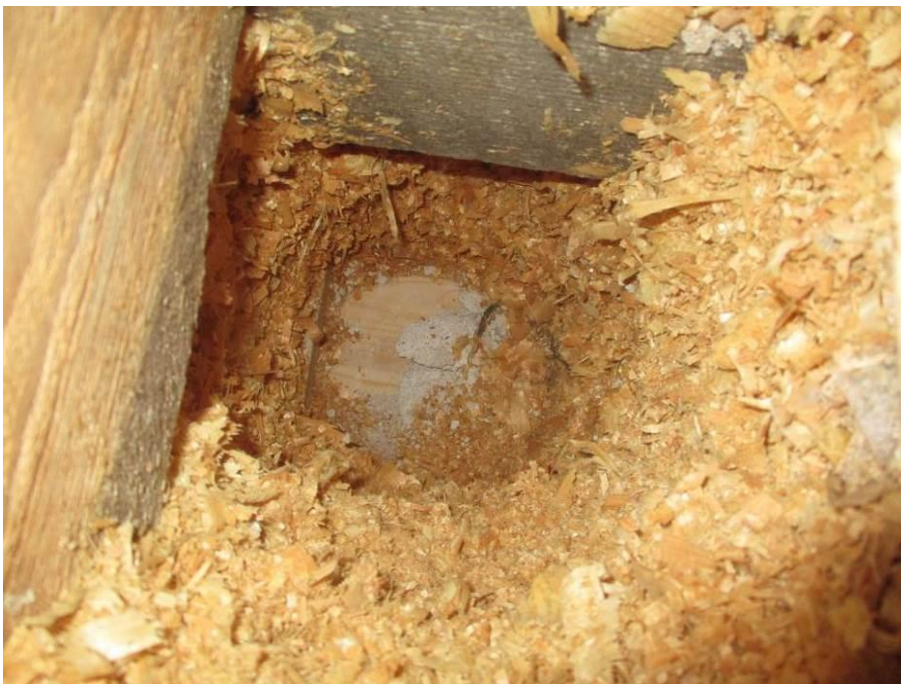
Kuva 48. Yleiskuva vanhasta asunnosta.

Esikoulun yläpuolella olevasta vanhasta asunnosta välipohja avattiin 2. kerroksen kautta (TA 14). Välipohjassa eristysenä on puru. Välipohja avattiin esikoulun sisäverhouslevyn pintaan saakka. Välipohjan purueristeestä otettiin materiaalinäyte (MN 14) verhouslevyn päällä olevasta eristeestä. Tuloksien mukaan materiaalissa ei ole mikrobikasvua (Vähän homeita ja bakteereita).

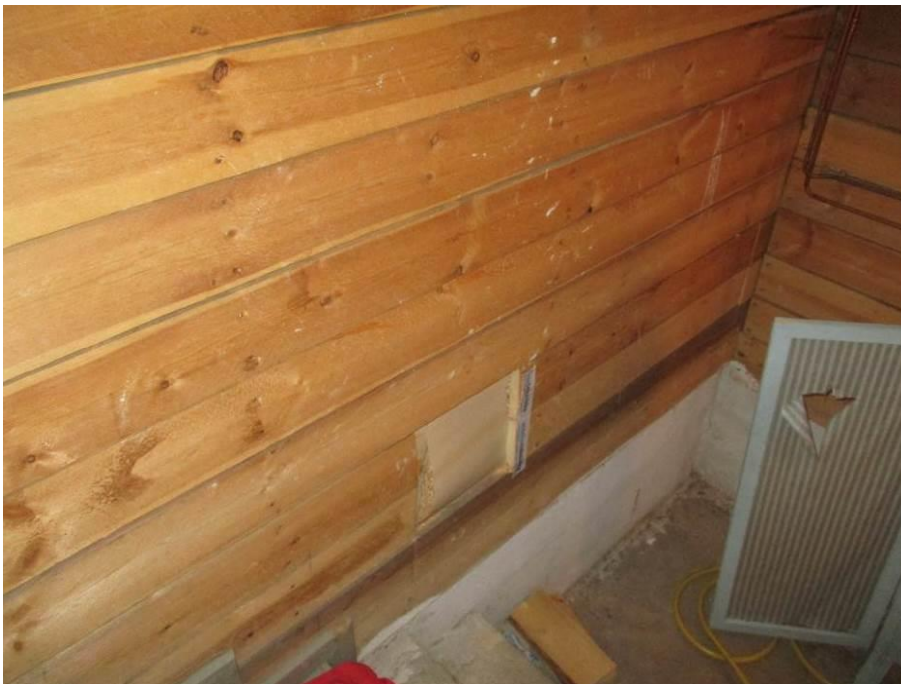
Kuva 50. Esikoulun kellarin väliseinän avaus.

Esikoulun kellarin väliseinä avattiin kellarin kautta (TA 16). Kellarin aulan puoleisessa väliseinässä on purueristys. Purueristeestä otettiin materiaalinäyte (MN 16). Materiaalissa on selvä mikrobikasvu (Paljon homeita, indikaattorimikrobeita, vähän bakteereita.).

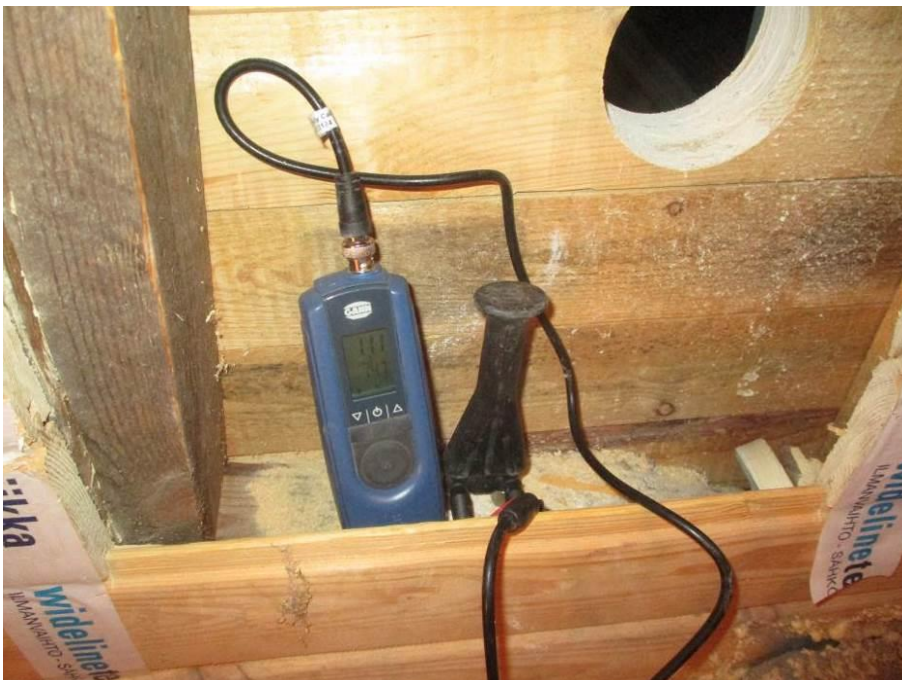
Kuva 52. Opettajien huoneen viereisen väliseinän rakenneavaus.

Opettajien huoneen viereisestä kellaritilasta aulan puoleinen väliseinä tarkastettiin rakenneavauksin. Väliseinässä ei ole eristystä lainkaan. Väliseinät ovat onttoja, mutta seinän sisällä oli aistinvaraisesti tunkkaista hajua. Väliseinän puuosien kosteudet mitattiin puunkosteusmittarilla, eikä kohonneita kosteusarvoja havaittu (11 paino-%, kun puun kosteuden tulisi pysyä olla alle 17 paino-%.).

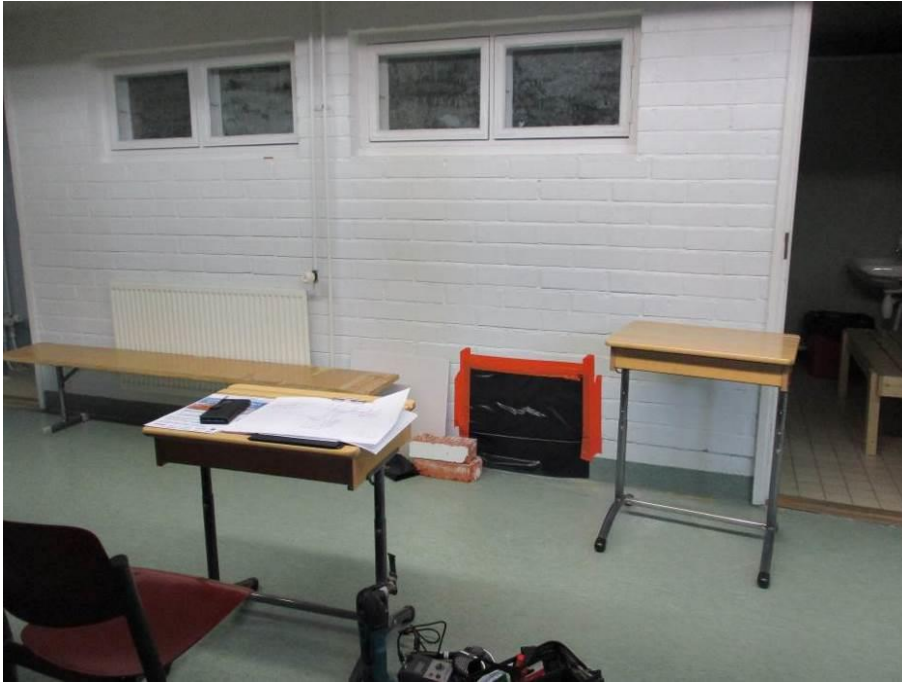
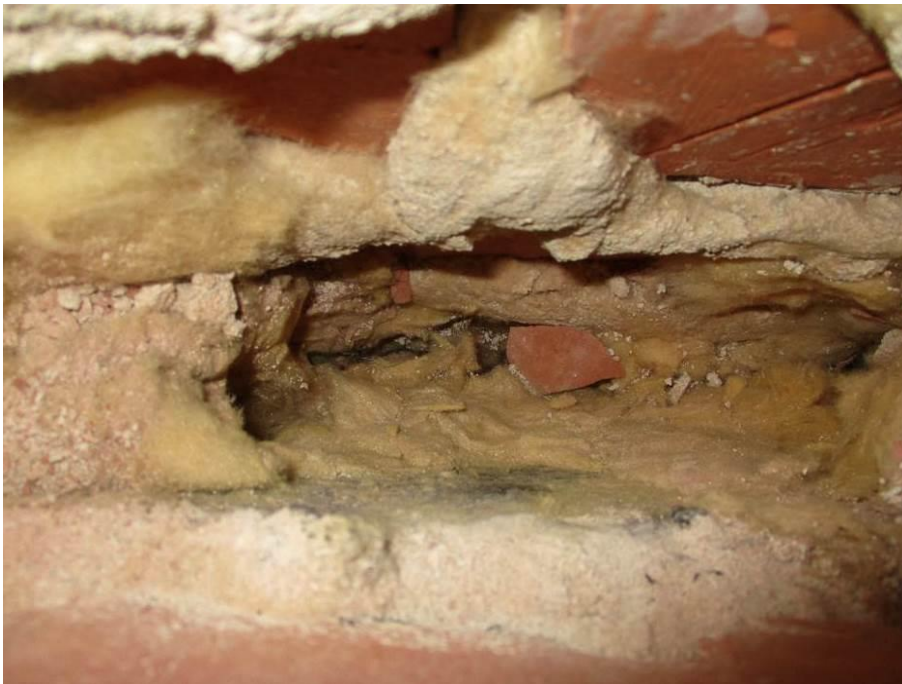
Kuva 53. Pukuhuoneen väliseinän rakenneavaus.

Liikuntasalin yhteydessä olevien pukuhuoneitten salin puoleiset väliseinät ovat vanhoja ulkoseiniä. Ulkoseiniä teknistä toteutusta ei ole muutettu laajennuksen yhteydessä. Väliseinät ovat tiili-villa-tiili rakenteiset. Pukuhuoneen salin puoleiseen väliseinään tehtiin rakenneavaus (TA 15). Väliseinässä tiilikuorien välissä on n. 50 mm mineraalivillaeristys. Väliseinän villan ala-

reuna on n. 5 cm lattiapinnan alapuolella. Villan alareunasta otettiin materiaalinäyte (MN 15), jossa on epäily mikrobikasvusta (Vähän homeita ja bakteereita, mutta indikaattorimikrobeita.).

Kuva 54. Väliseinässä on mineraalivillaeristys.

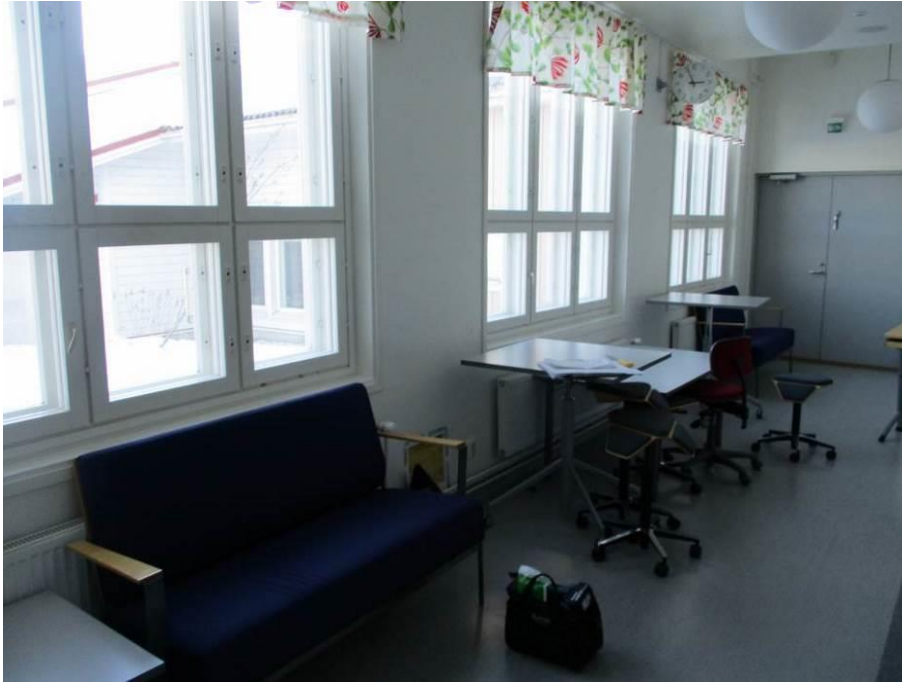
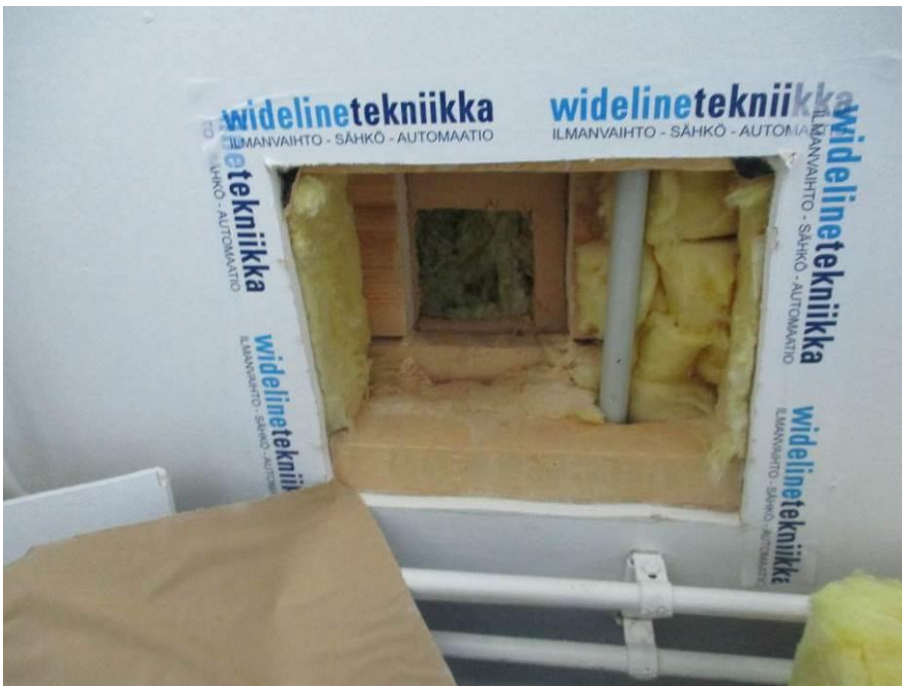
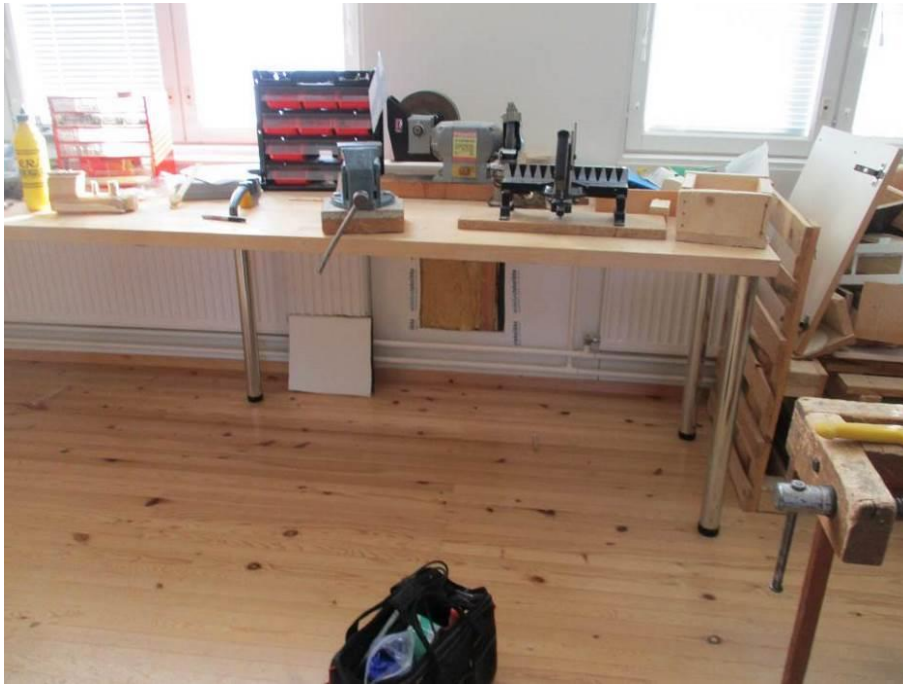
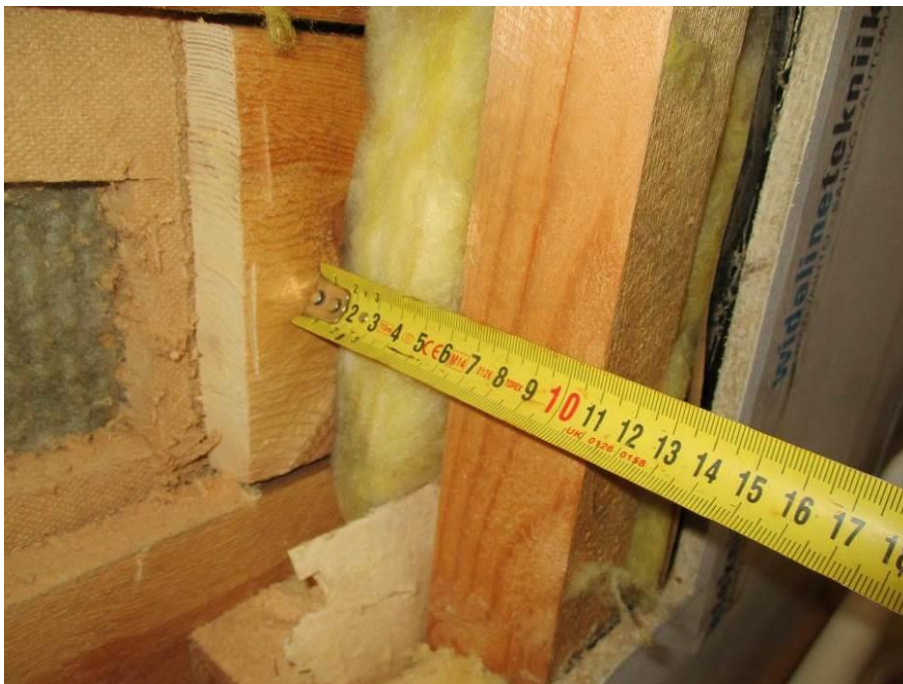
Ulkoseinärakenne avattiin ja kunto tarkastettiin materiaalinäyttein opettajien huoneesta (TA 5), käytävästä (TA 6) ja puutyöluokasta (TA 7). Ulkoseinärakenteessa on 100 mm sisäpuolinen lisäeristys, kun runko on 125 mm. Sisäverhouslevyn taustalla on muovipintainen paperi. Tuulensuojana on tuulensuojapaperi. Rakenneavauksien kautta ei havaittu kosteuden aiheuttamia jälkiä tai muita selviä vaurioita.

Kuva 56. Yleiskuva käytävästä.

Kuva 57. Yleiskuva seinärakenteesta.

Kuva 58. Puukäsityöluokan ulkoseinä.

Kuva 59. Yleiskuva seinärakenteesta.

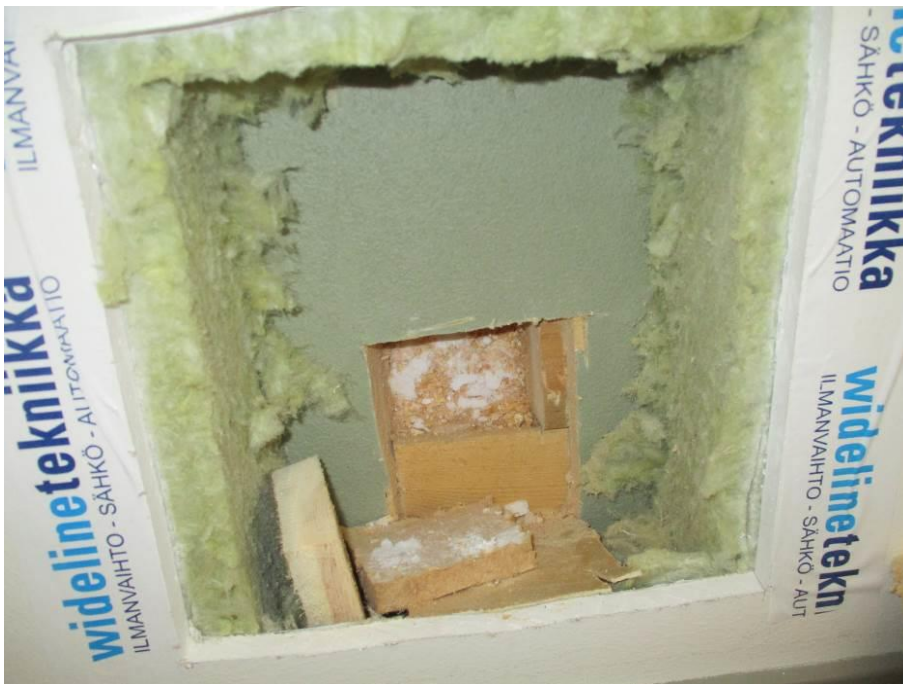
Kuva 61. Yleiskuva ulkoseinästä.

Esikoulun takapihan puoleinen ulkoseinärakenne tarkastettiin rakenneavauksin (TA 8) Esikoulun ulkoseinärakenne on lisäeristetty sisäpuolelta 100 mm koolauksella ja mineraalivillalla. Sisäverhouslevyn taustalla on höyrynsulkumuovi. Alkuperäinen lämmöneristys on purua, jossa on seassa myös ureaformaldehydi-eristettä. Ulkoseinärakenteesta ei havaittu kosteuden aiheuttamia jälkiä tai muita viitteitä vaurioista. Alkuperäisestä purueristeestä otettiin materiaalinäyte (MN 8), jossa analyysivastauksen perusteella ei ole mikrobikasvua (Vähän homeita, bakteerit alle määrittämissä rajoissa).

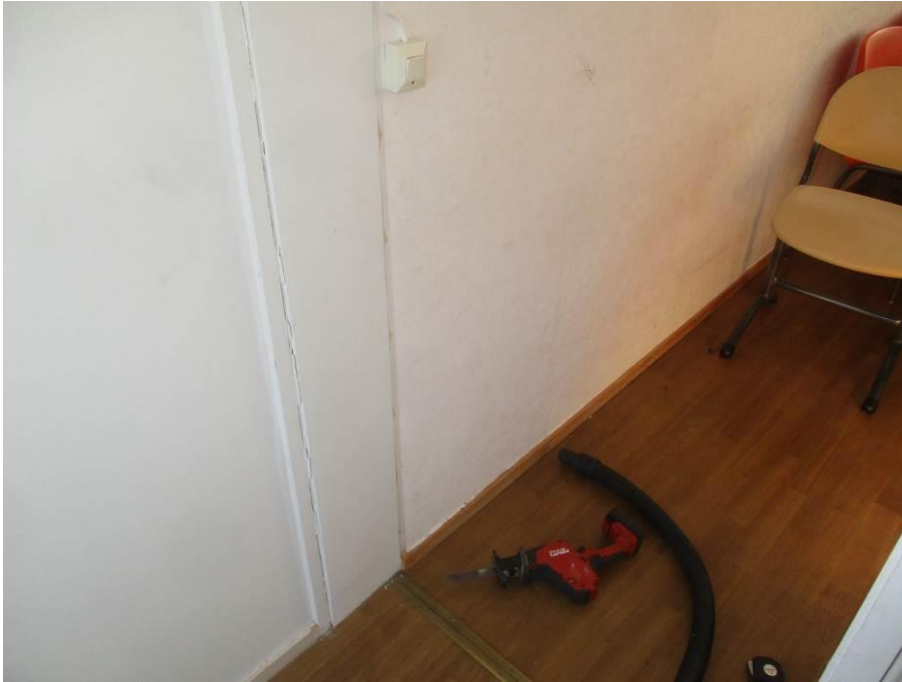
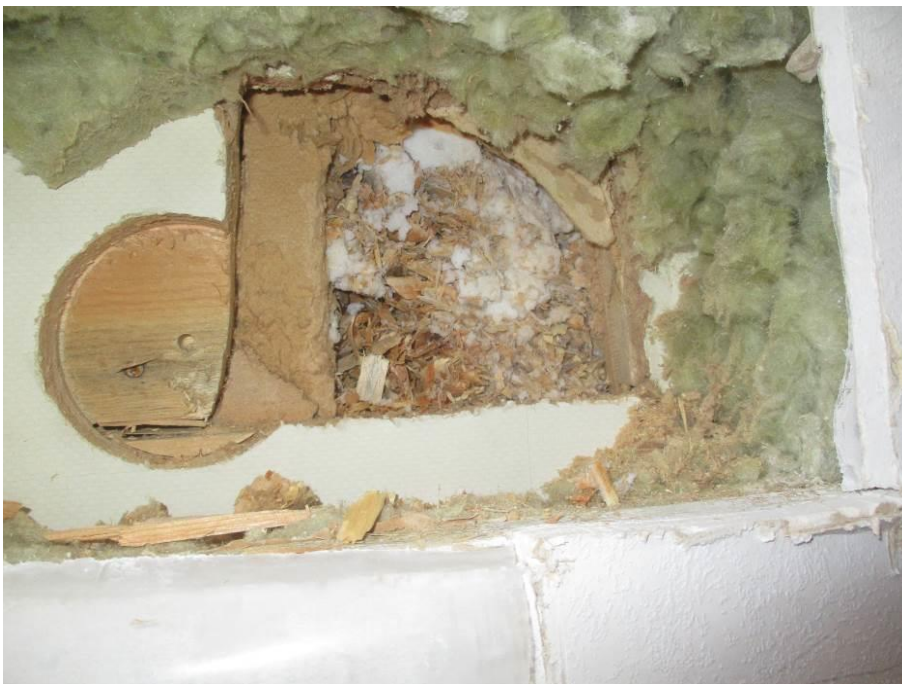
Kuva 62. 2. kerroksen asunnon ulkoseinä.

2. kerroksen ulkoseinärakenne avattiin esikoulun yläpuolisesta asunnosta (TA 9). Ulkoseinässä on 1. kerroksen tapaan sisäpuolinen lisälämmöneristys ja sisäverhouslevyn taustalla on höyrinsulkumuovi. Alkuperäinen lämmöneristys on purueristys, jossa on seassa myös ureaformaldehydi-eristystä. Seinärakenteessa ei havaittu kosteuden aiheuttamia jälkiä tai vaurioita. Purueristeestä otettiin materiaalinäyte (MN 9). Tuloksien mukaan materiaalissa ei ole mikrobikasvua (Vähän homeita ja bakteereita.).

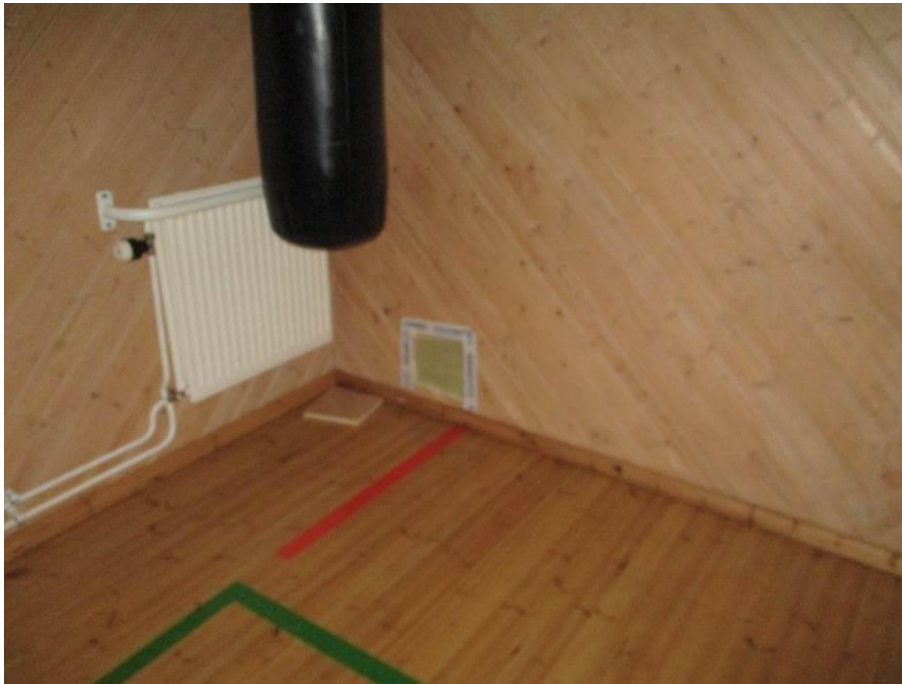
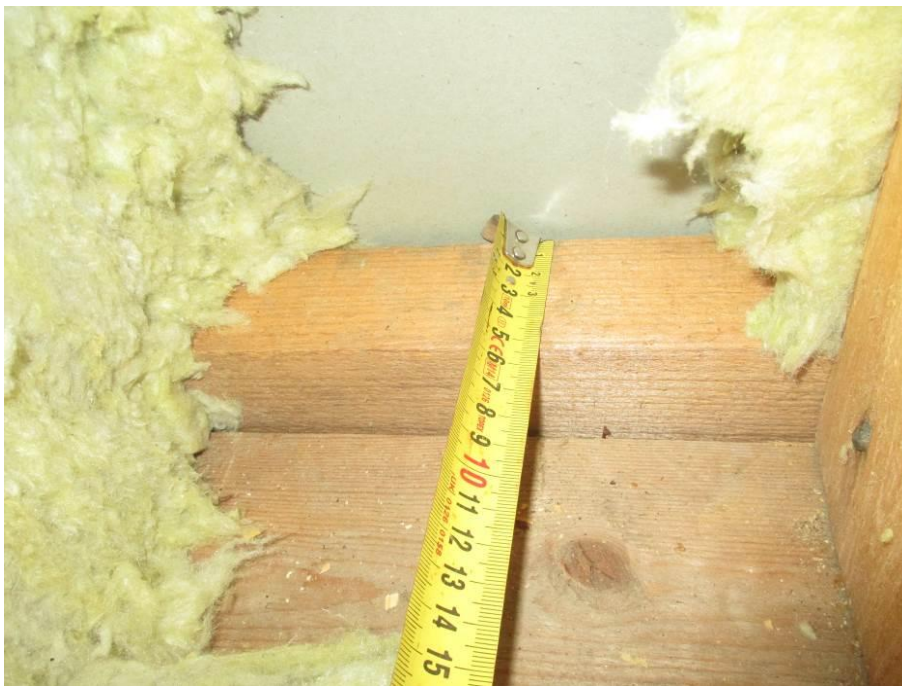
Kuva 64. Liikuntasalin ulkoseinä.

Liikuntasalin ulkoseinärakenne tarkastettiin rakenneavauksin. Ulkoseinässä on 125 mm runko ja ulkopuolinen 50 mm koolaus villaeristyksellä. Ulkoseinän alaosan puurakenteet ovat asennettu sokkelin yläpinnan kanssa samaan korkoon. Rakenteessa ei ole kosteusteknisesti riskirakenteita. Rakenteessa ei havaittu kosteuden aiheuttamia jälkiä tai muita vaurioita.

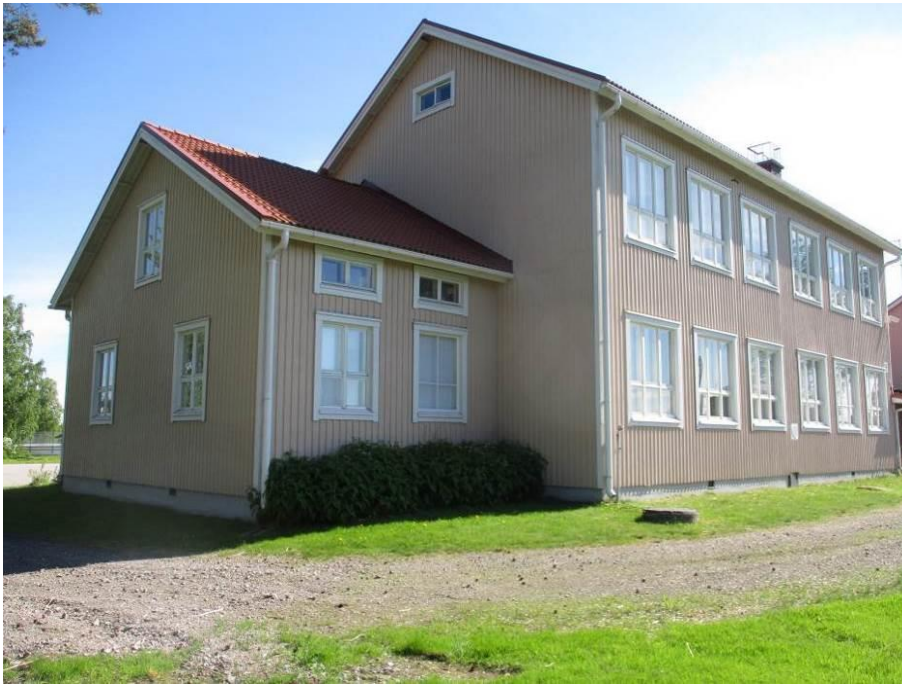
Kuva 66. Yleiskuva julkisivusta.

Eskarisiiven päätyseinässä ja liikuntasalin julkisivussa osa julkisivulaudoituksen saumakohdat ovat lahovaurioituneet ja kiinnitysnauloja on perääntynyt. Yleiskunnonaltaan julkisivu on kuitenkin hyvässä kunnossa. Lahovaurio on seurausta paneelin päädyn puhtaasta puupinnasta. Lahovaurioituneet laudat tulee uusia ja perääntyneet naulat kiinnittää takaisin paikoilleen. Maali on kiinni alustassaan.

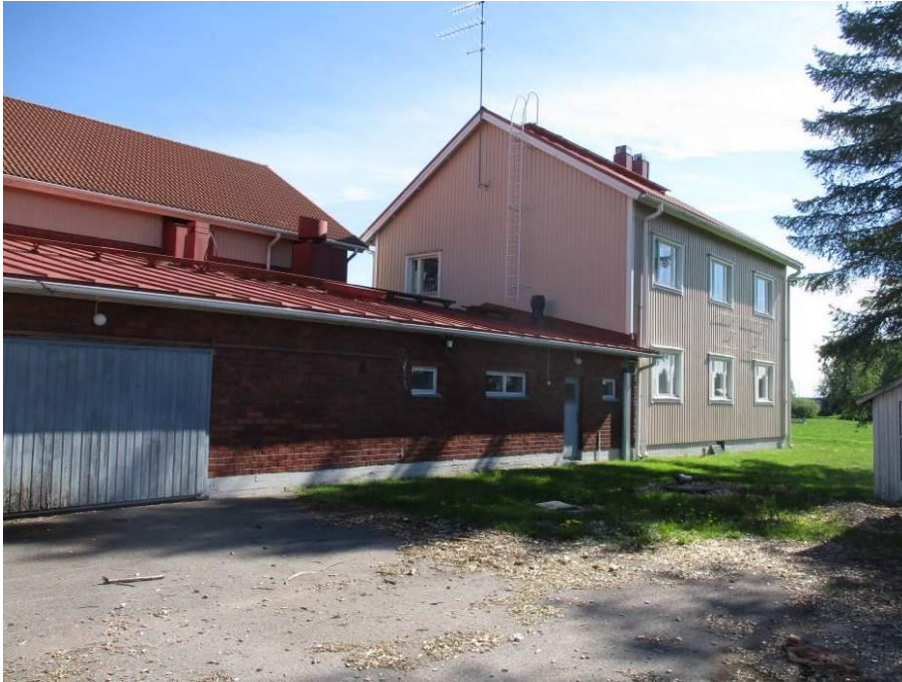
Kuva 68. Tiiliverhoiltu julkisivu.

Teknisen tilan osalla julkisivu on tiiliverhoiltu. Tiiliverhouksessa ei havaittu halkeamia tai painumaan viittaavia vaurioita.

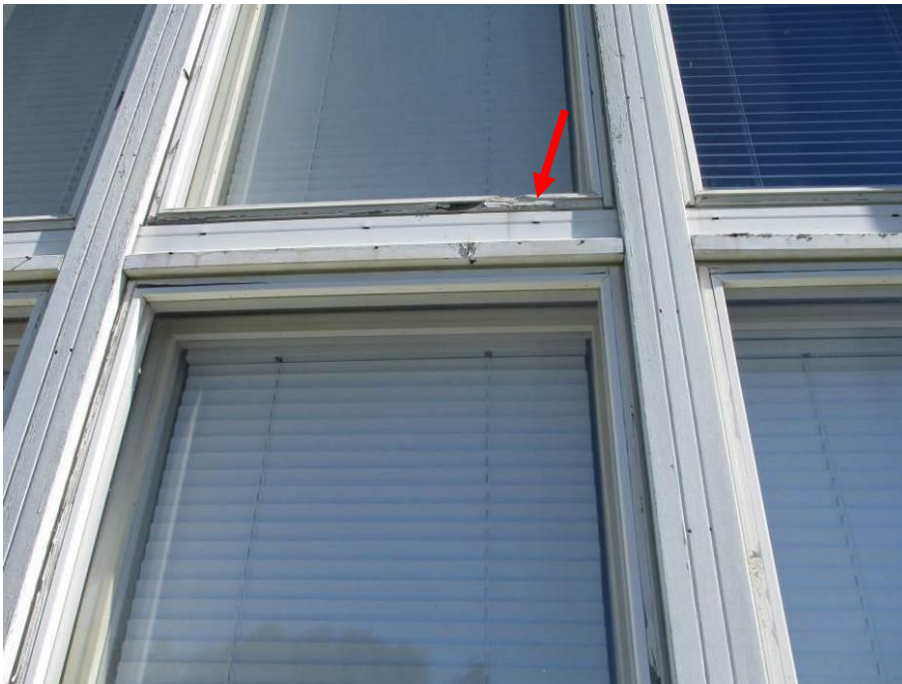
Alkuperäisessä osassa takapihan puoleiset MSK- ikkunat ovat ulkopinnastaan haristuneet ja lasituslistat ovat paikoin vaurioituneet. Etupihan puolella ulkopuitteet ovat sammaloituneet, mutta vaurioita ei havaittu. Ikkunoissa ei havaittu rikkoontumia. Vesipellit ovat asennettu asianmukaisesti. Takapihan puolella puitteiden huoltomaalaus ja rikkoontuneiden lasituslistojen uusiminen on ajankohtainen. Etupihan puolella puitteiden puhdistus ja huoltomaalaus on ajankohtainen.

Kuva 70. Lasituslista rikki.

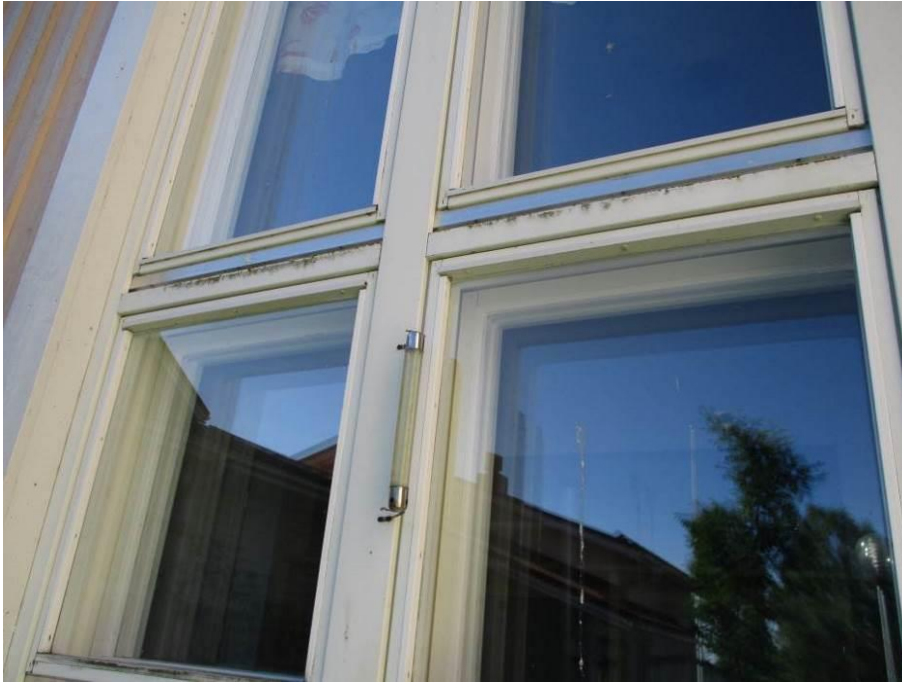
Kuva 71. Etupihan puitteissa sammalta.

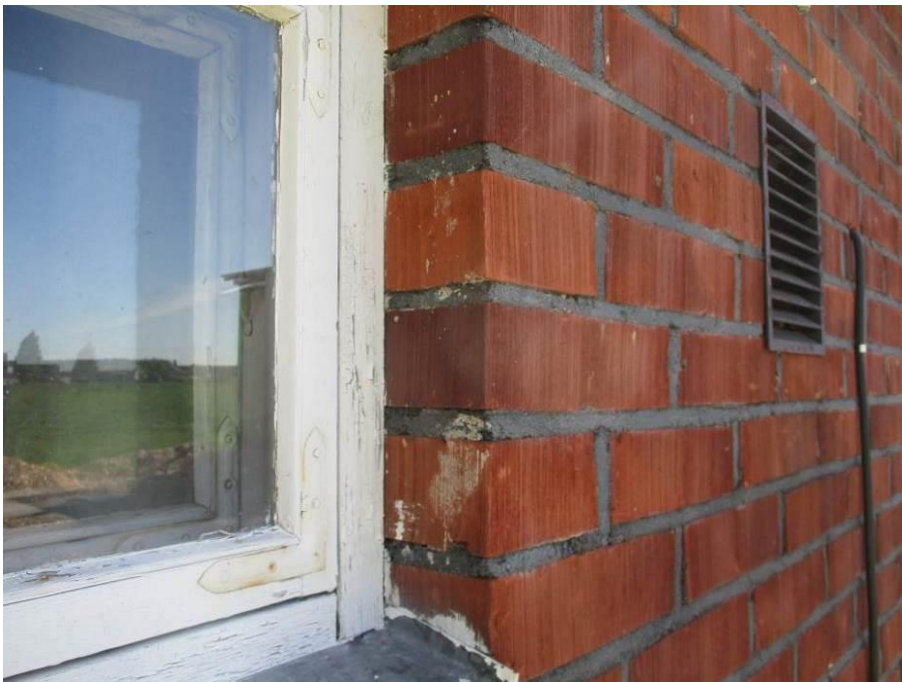
Kuva 72. MS- ikkunat.

Teknisen tilan MS- ikkunoiden vesipellit ovat epätiivit, eikä ikkunoissa ole smyygilautoja lainkaan, mitkä tiivistävät karmin julkisivuun. Rikkoontumia MS- ikkunoissa ei havaittu. Alkuperäiset ikkunat tulee vaihtaa nykyaikaisiin ikkunoihin.

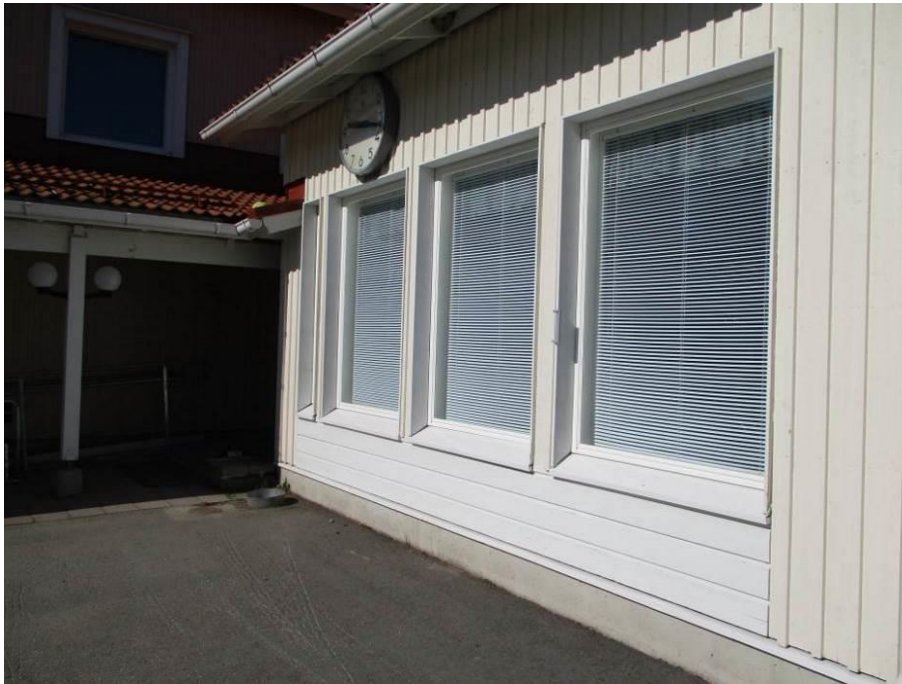
Kuva 73. MSEA-ikkunat.

Laajennuksen osalla MSEA- ikkunat ovat ehyet, vesipellit ovat asennettu asianmukaisesti eikä ikkunoissa havaittu huomautettavaa.

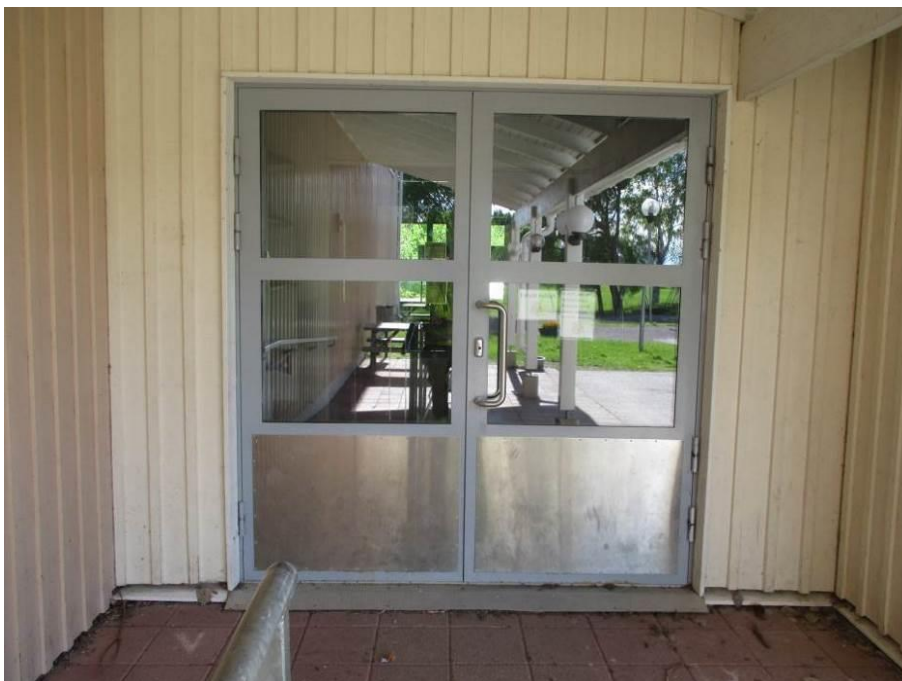
Kuva 74. Sisäänkäynnin ovi.

Pääsisäänkäynnin ovet ovat kaksiovisia rautaovia, joissa on lasiaukot. Ovet ovat ehyet eikä niissä havaittu rikkoontumia. Kynnyspellit ovat asennettu asianmukaisesti. Oven pinnassa on pintaruostetta ja maalipinta on haalistunut. Ovien huoltomaalaus on ajankohtainen.

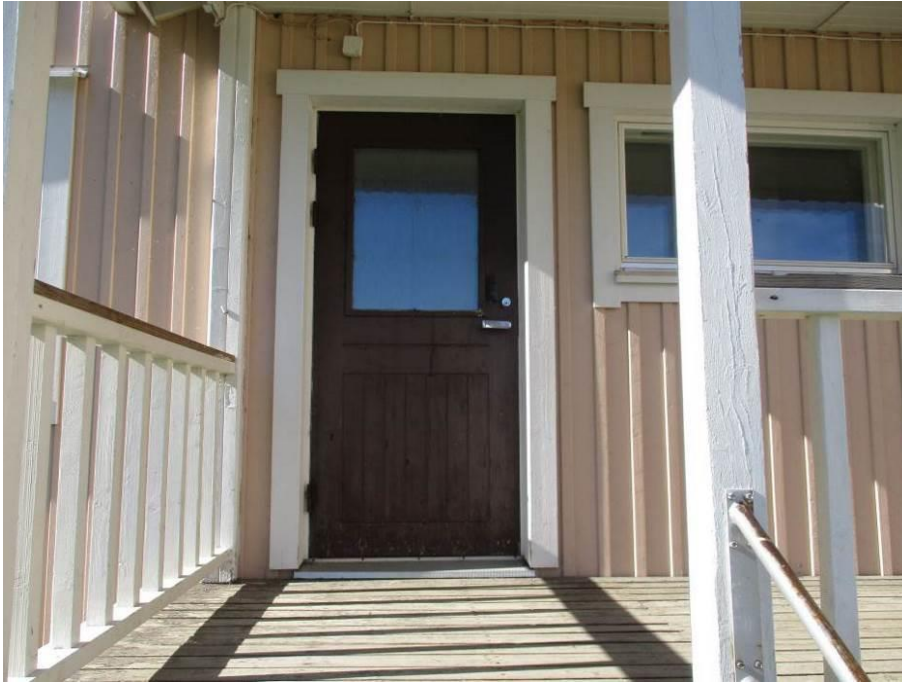
Kuva 75. Eskarin ulko-ovi.

Eskarisiiven sisäänkäynnin ovi on puuovi. Oveissa on lasiaukko. Oven puupinnat ovat haristuneet ja maalipinta kulunut. Oveissa on asianmukainen kynnyspellitys. Oven uusiminen on ajankohtainen.

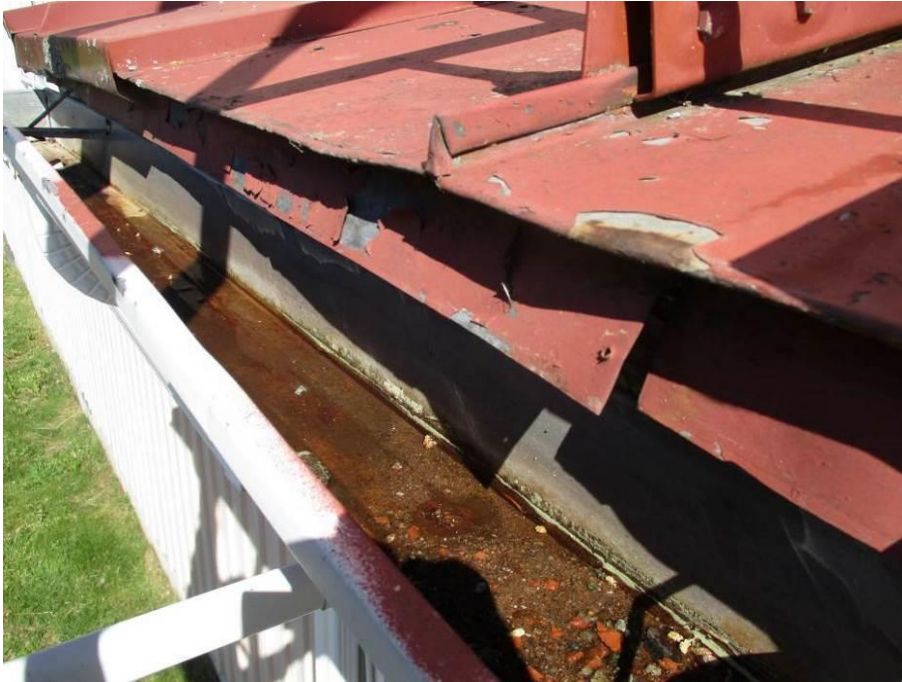
Kuva 78. Alaräystäällä ruostetta.

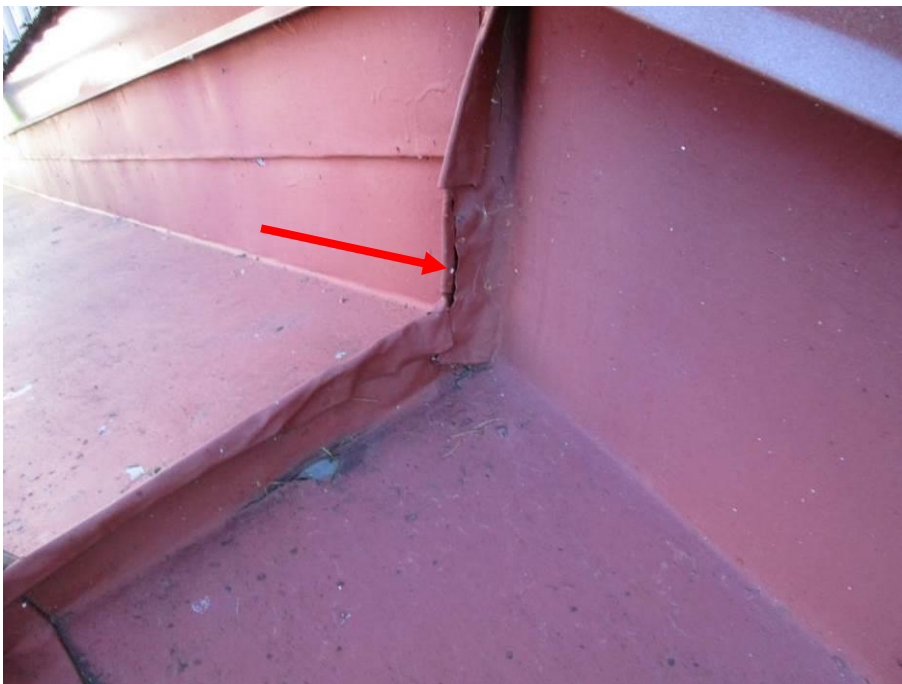
Kuva 79. Ylösnoston harjasauma epätiivis.

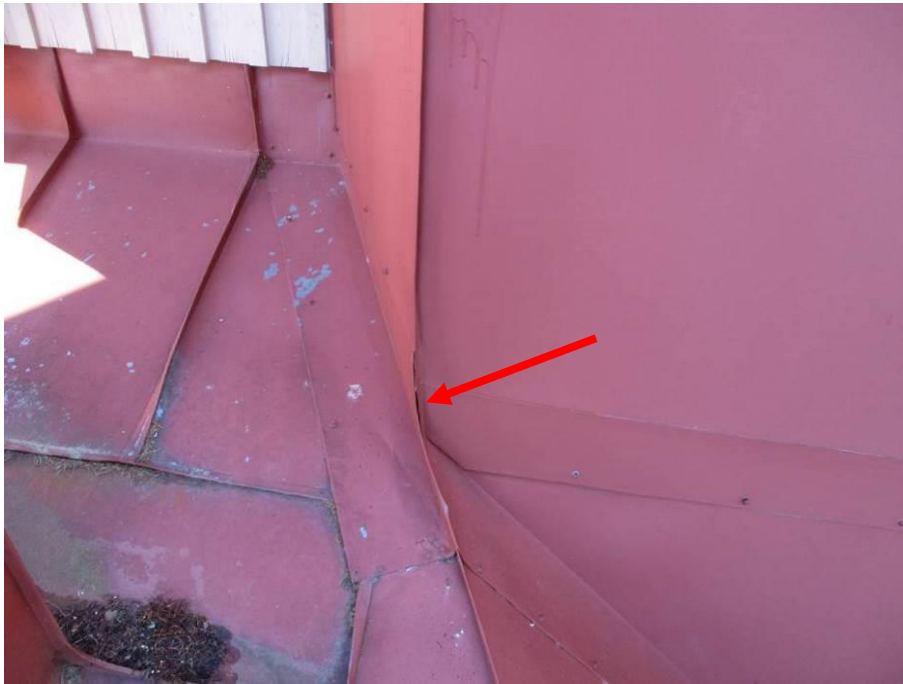
Kuva 80. Kotelon saumaus on epätiivis.
