Rakennus- ja LVIS- tekninen kuntotutkimus

**Parkkilan Koulu
Aholantie 969
85710 Haapajärvi**

29.6.2022

**Widetek insinööritoimisto
Tekijät: Veli-Matti Timlin, Timo Tähtelä,
Markku Vuolteenaho, Joonas Jyrkkä ja Teemu Kallio**

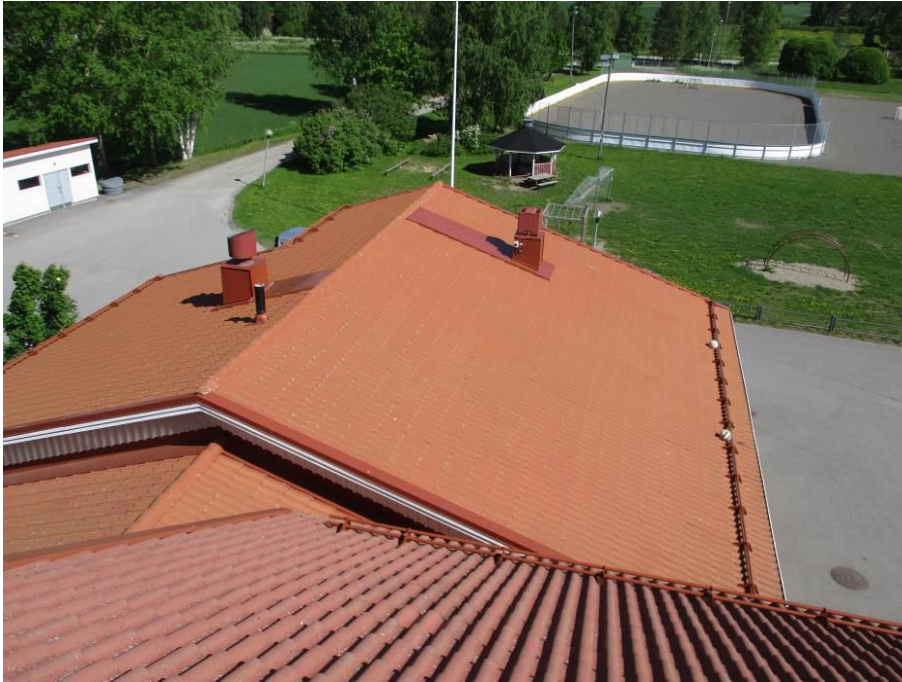
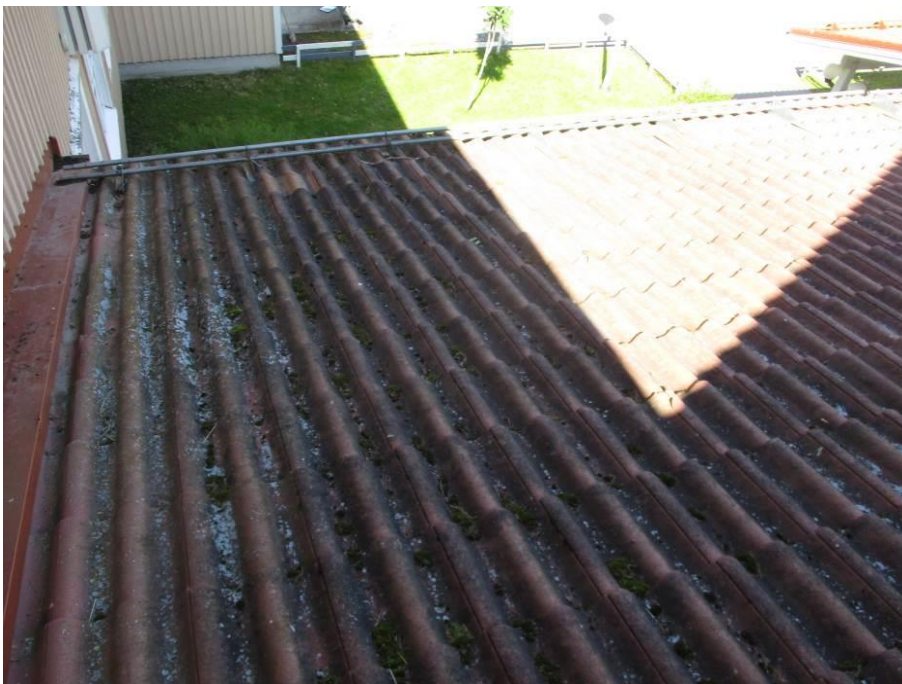
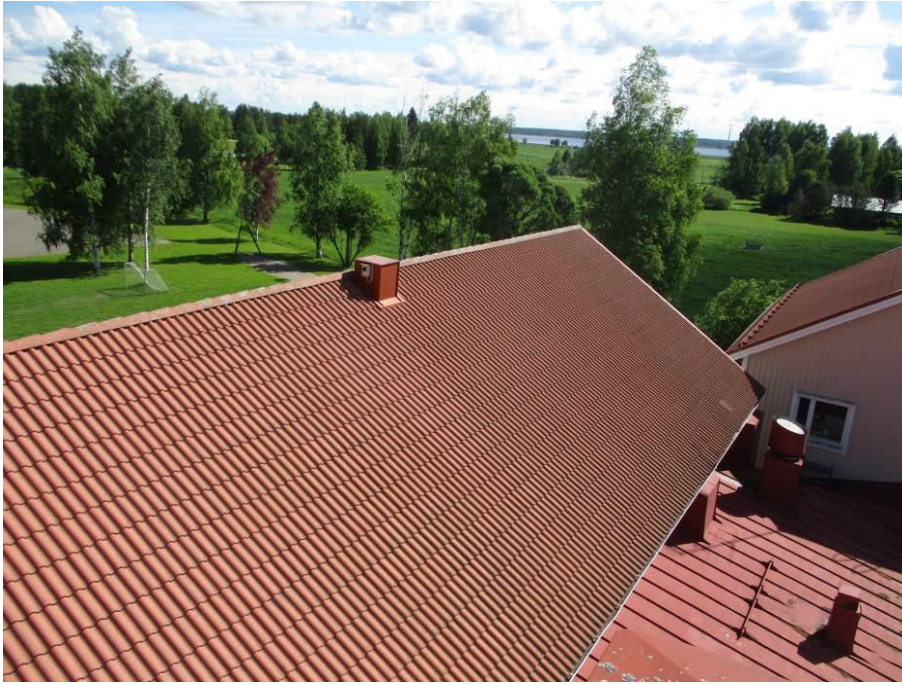
Kuva 81. Yleiskuva tiilikatosta.

Vesikatteen pinnassa on sammalta ja pinta on tummentunut voimakkaasti ruokalasiivessä. Tiilen pinnoite on hyvässä kunnossa, eikä vaurioita havaittu. Yksittäisiä palasia on irronnut lapetikkaiden kohdalta.

Kuva 82. Tiilen pinta on sammaloitunut.

Tiilikatteen pesu ja sammalenpoisto on ajankohtainen, harjalle asennetaan sammalnauhat sammalen kasvun estämiseksi. Ruokalasiipeen ja liikuntasalin katolle tulee järjestää turvallinen kulku huoltotöitä varten.

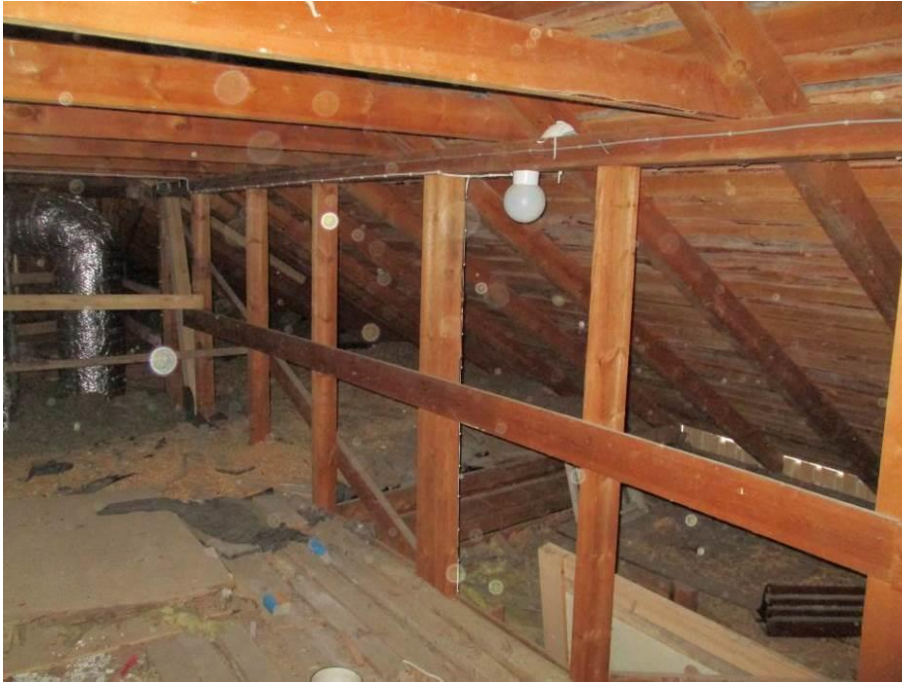
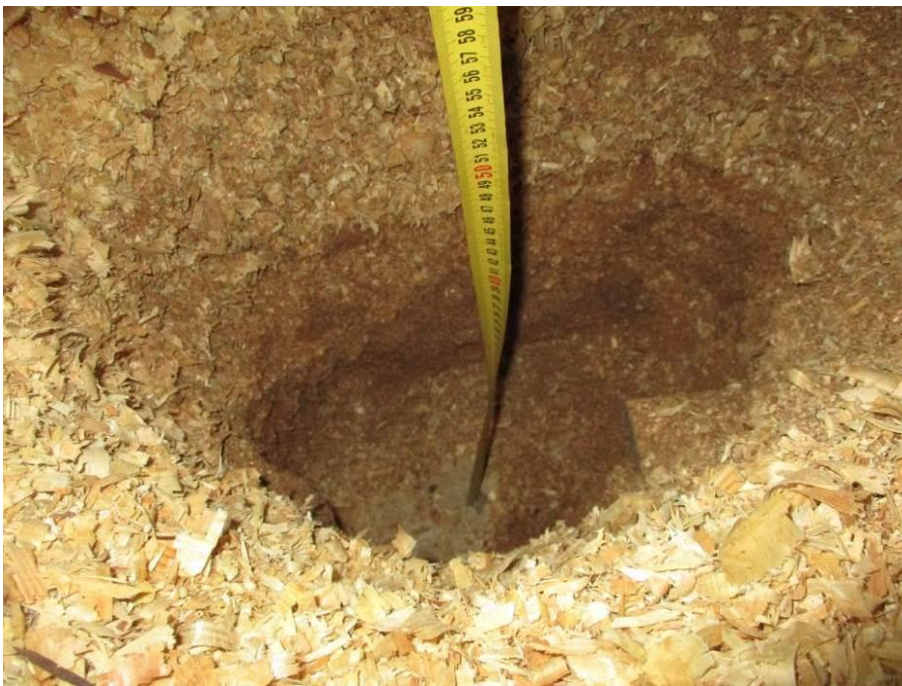
Kuva 84. Yleiskuva yläpohjasta.

Alkuperäisessä osassa yläpohjatila on tilava puurakenteinen tuulettuva yläpohja, jossa lämmöneristeenä on puru ja osittain turve. Purueristeen päällä on tervapaperi ja paperin päällä on hiekkaa. Yläpohjatilassa ei havaittu selviä vuotoon viittaavia vaurioita.

Yläpohjan purueristys poistettiin luokan kohdalta aina sisäverhouslevyn pintaan asti. Rakenteessa ei ole erillistä höyrnsulkua, vaan levytyksen päällä on sanomalehtiä. Yläpohjan purueristys on 600 mm paksu, jossa on osittain myös kutterilastua. Yläpohjan eristeestä otettiin materiaalinäyte (MN 10) sisäverhouslevyn pinnassa olevasta purueristeestä. Tuloksien mukaan materiaalissa ei ole mikrobikasvua (Vähän homeita ja bakteereita.).

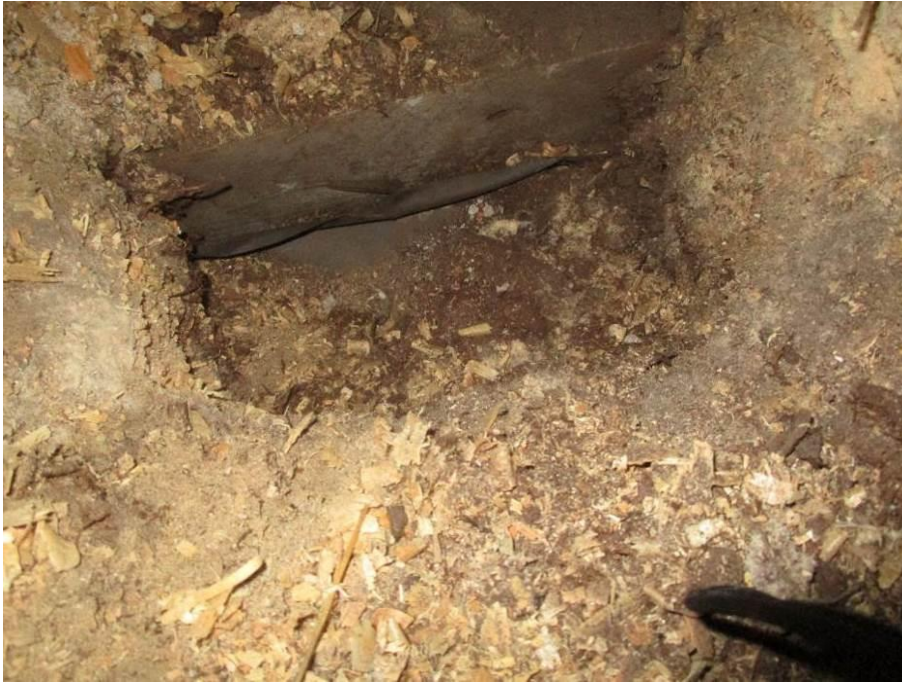
Kuva 86. Yleiskuva asunnon osan yläpohjasta.

Myös asunnon osan yläpohjatila tutkittiin (TA 11). Yläpohjassa on turve-eristys. Yläpohjarakenne avattiin asunnon osan sisäkattolevyyn asti. Verhouslevyn päällä olevasta turpeesta otettiin materiaalinäyte (MN 11). Tuloksien mukaan materiaalissa ei ole mikrobikasvua (Vähän homeita ja bakteereita.).

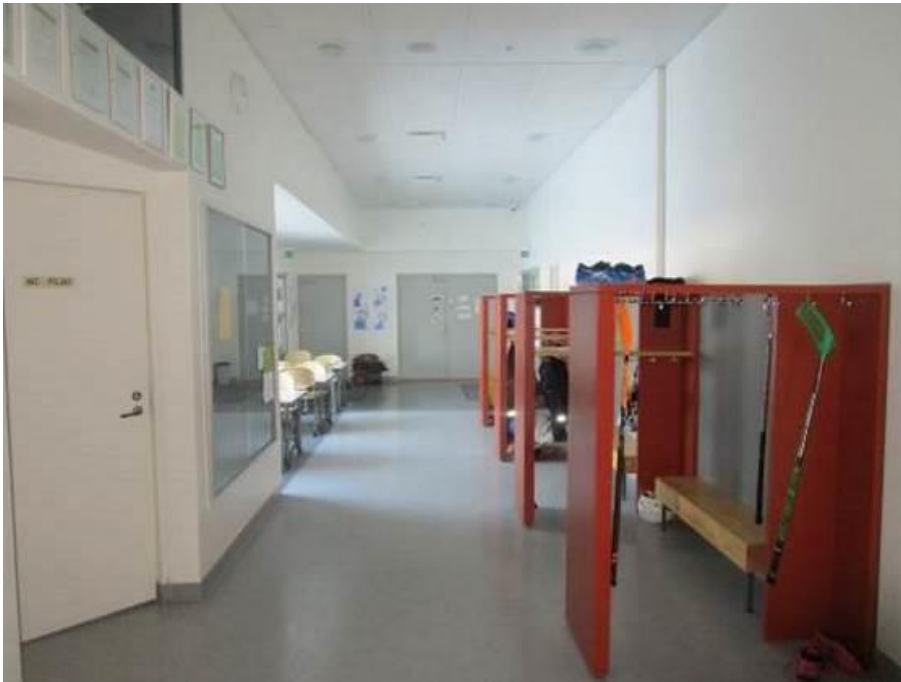
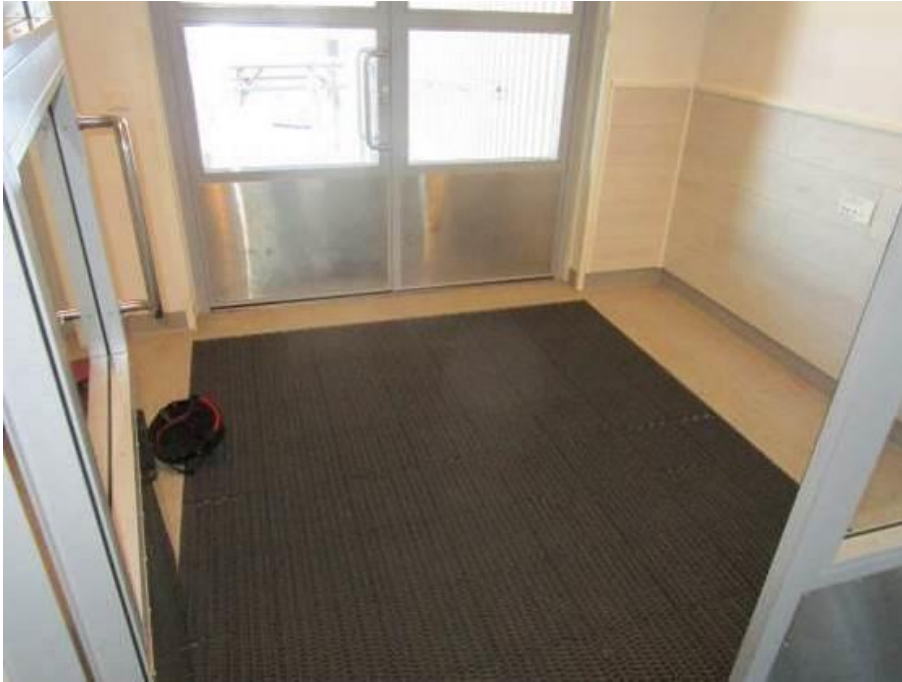
Kuva 87. Eteinen 124

Laajennusosan eteisen 124 ja tuulikaappien 128 ja 129 latioissa on muovimatto, seinät ovat maalattua levyä ja katot ovat alaslaskettuja levykattoja. Seinäpinnoissa on kulumaa ja käytön jälkiä. Seinien huoltomaalauksiin tulee varautua lähivuosien aikana. Latioissa havaittiin pintakosteuden tunnistimella tutkittaessa paikoin koholla olevaa kosteutta (kts. kohta 5.2.2). Lattian muovimaton poistamiseen siivouskomeron 125 ja wc-tilojen 126 ja 127 edustalla ja lattia-rakenteen kuivatukseen sekä lattian uudelleen pinnoitukseen tulee varautua lähivuosien aikana.

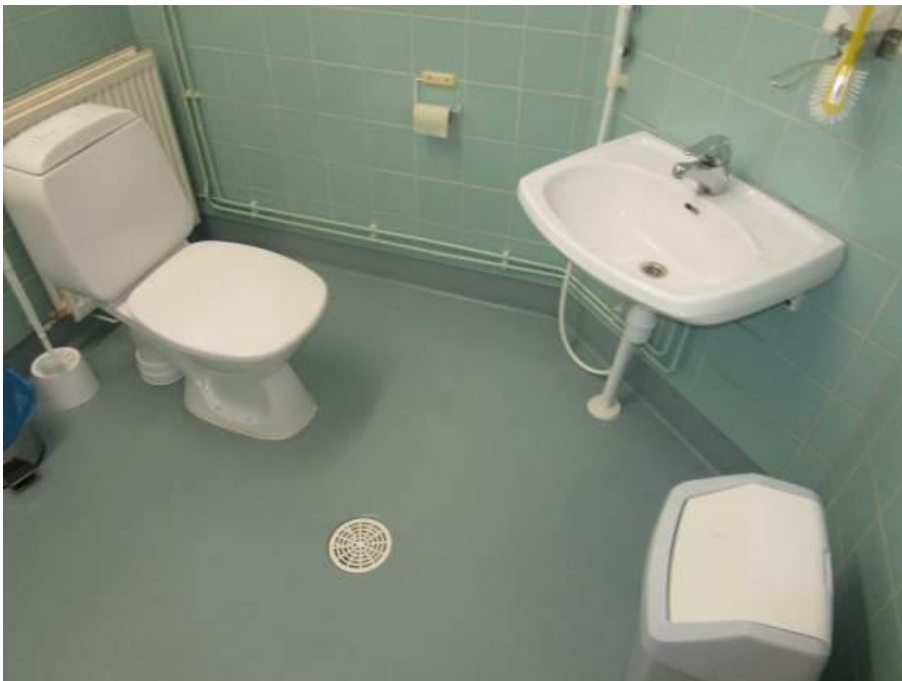
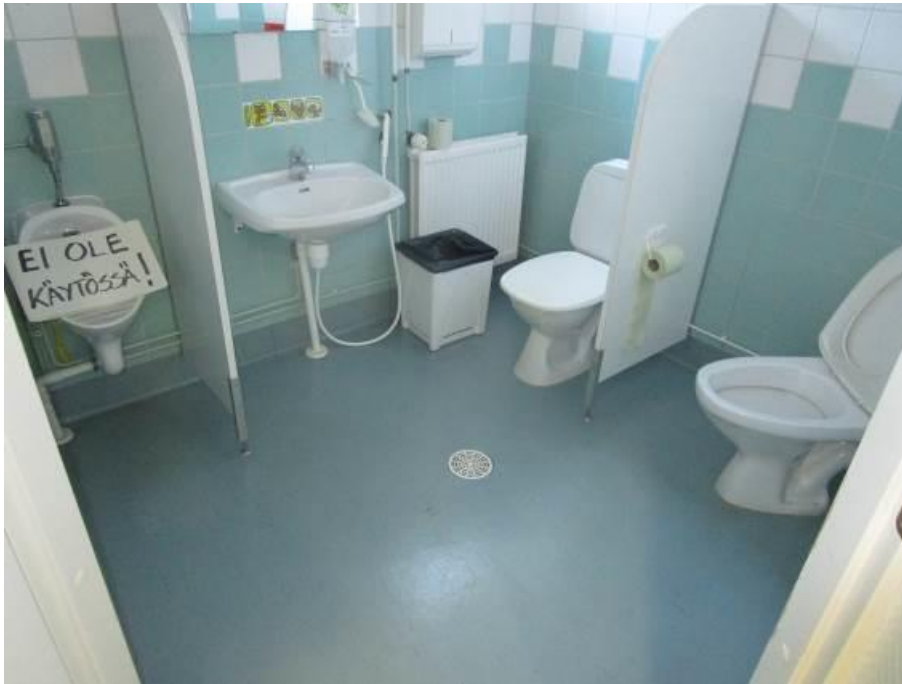
Kuva 89. Wc-tilat 126

Eteisen yhteydessä olevien wc-tilojen 126 ja 127 latioissa on muovimatto, seinissä on laatoitus ja katot ovat maalattua levyä. Pintojen kunto on tyydyttävä. Latioissa havaittiin koholla olevaa kosteutta (kts. kohta 5.2.2). Wc-tilojen lattioiden muovimattojen poistamiseen, lattiarakenteen kuivatukseen ja lattian uudelleen pinnoitukseen tulee varautua lähivuosien aikana.

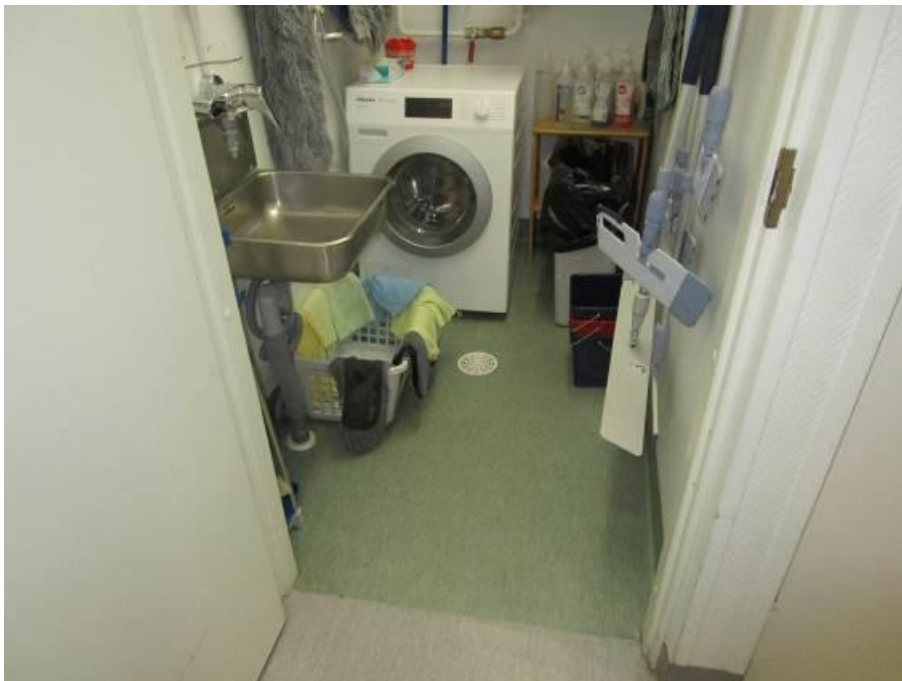
Kuva 91. Siivouskomero 125.

Siivouskomeron 125 lattiassa on muovimatto, seinät ja katto ovat maalattua levyä. Lavuaarin taustalla olevassa levyseinässä havaittiin pesuvesistä johtuvia kosteusvaurioita ja kohollaan olevaa kosteutta. Lattiassa havaittiin kohollaan olevaa kosteutta. Tilan pintasaneeraukseen tulee varautua lähivuosien aikana.

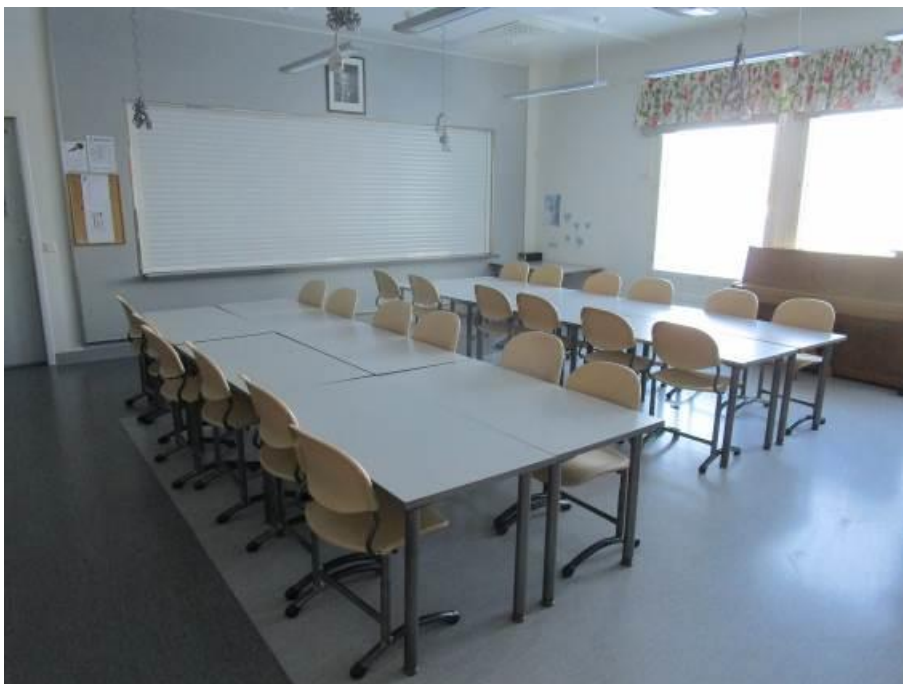
Kuva 93. Ruokala 130

Ruokasalin 130 lattiassa on muovimatto, seinät ovat pääosin maalattua levyä, pesupisteen kohdalla on laatoitus. Katossa on maalattu levytys ja lisäksi akustolevy. Pintojen kunto on hyvä/tyytyttävä. Lattiassa havaittiin kohollaan olevaa kosteutta (kts. kohta 5.2.2). Kosteus ei kuitenkaan ole kovin merkittävä, eikä aiheuta tässä vaiheessa toimenpiteitä. Seinäpintojen huoltomaalauksiin tulee varautua kuluvan 10 vuoden tarkastelujakson loppupuolella.

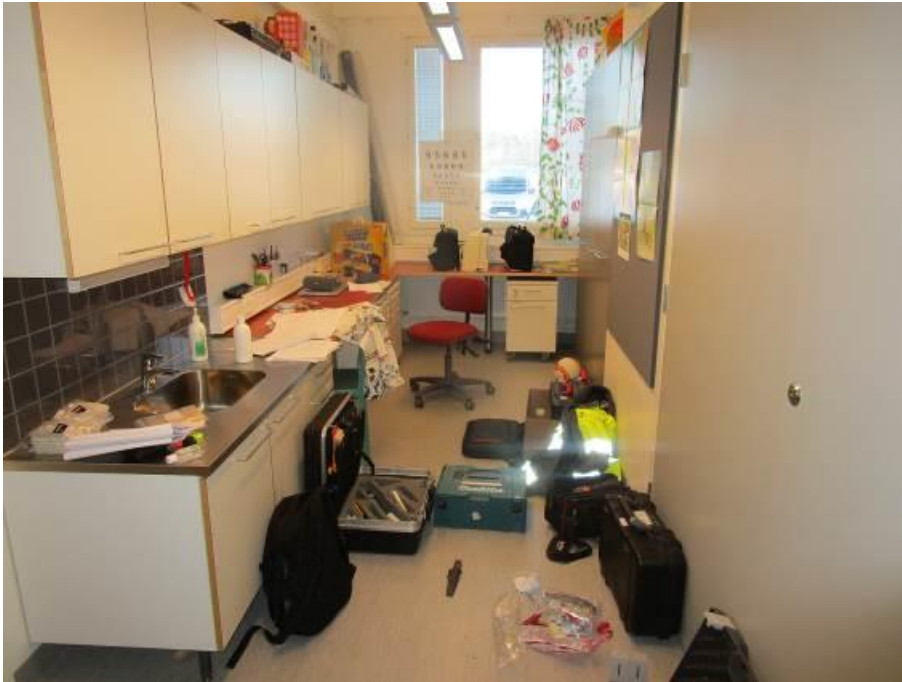
Kuva 94. ja varasto/työtila 131

Varasto/työtilan 131 ja samassa tilassa olevan IV-konehuoneen lattiassa on muovimatto, seinät ovat osittain maalattua levyä ja kiviainesrakennetta. Katossa on maalattu levytys ja lisäksi akustolevytys. Pintojen kunto on hyvä. Lattiassa havaittiin kohollaan olevaa kosteutta (kts. kohta 5.2.2).

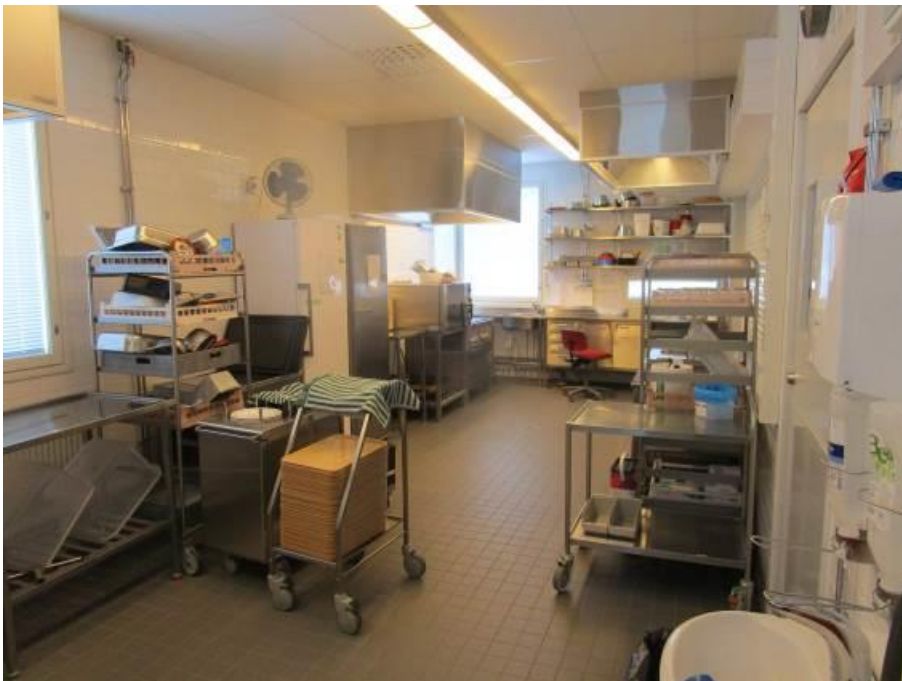
Kuva 95. Keittiö 133.

Keittiön 133 lattiassa ja seinissä on laatoitus, katossa on alaslaskettu levykatto. Pintojen kunto on hyvä/tydyttävä. Silikonisaumoissa on paikoin kulumaa ja rakoja. Merkittävää kohollaan olevaa kosteutta ei havaittu. Silikonisaumojen uusimiseen tulee varautua lähivuosien aikana.

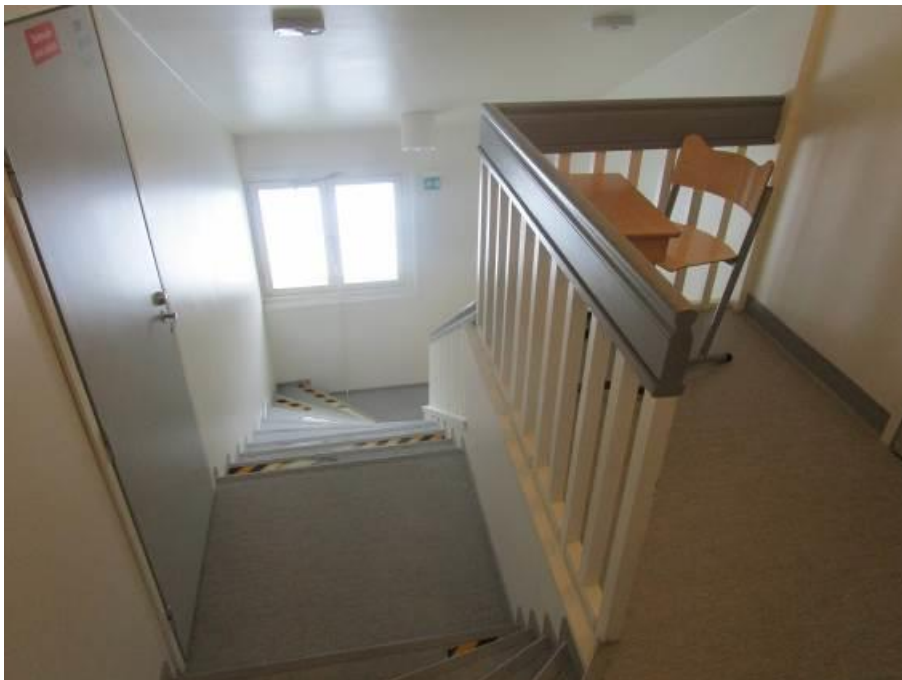
Kuva 105. Porrashuone 102

Porrashuoneen 102 ja 203 latioissa ja porrasaskelmissa on muovimatto, seinät ja katot ovat maalattua levyä. Seinäpinnat ovat paikoin kuluneita. Seinien huoltomaalaukseen tulee varautua lähivuosien aikana. Porrashuoneessa ei ole hallittua koneellista ilmanvaihtoa ja sisäilman laatu on tunkkainen. Suositellaan koneellisen ilmanvaihdon rakentamista (kts. kohta ilmanvaihto).

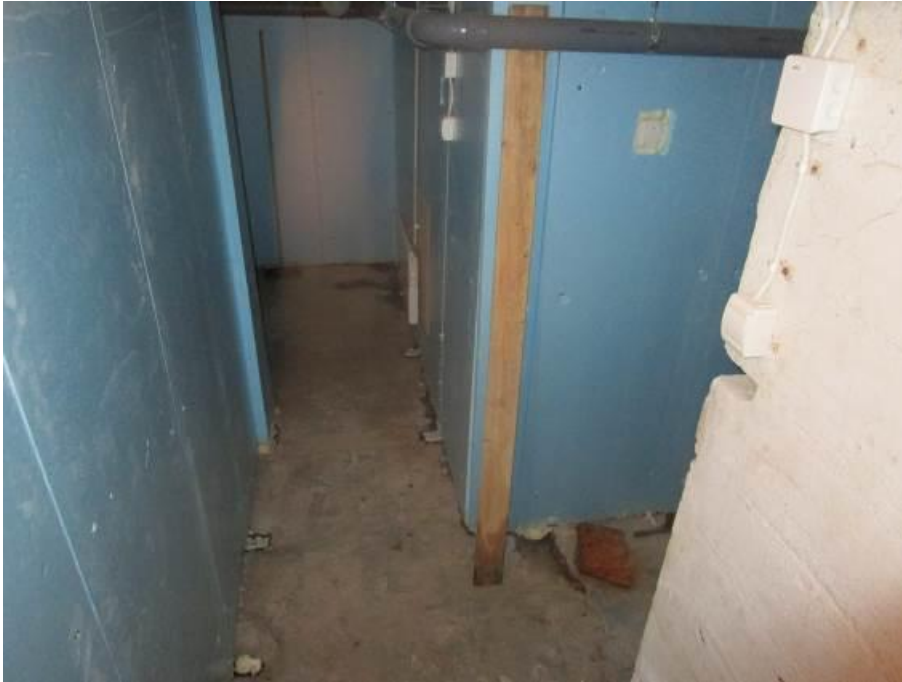
Kuva 106. Opettajien huoneen alapuolinen kellaritila

Opettajien huoneen alapuolisten kellaritilojen lattia on maalaamatonta betonia. Seiniin on asennettu PU-levytys ja katot ovat maalattua betonia. Lattiassa on merkittävää kohollaan olevaa kosteutta. Tilan nykyinen käyttötarkoitus huomioiden tilapinnoille ei kohdistu toimenpiteitä.

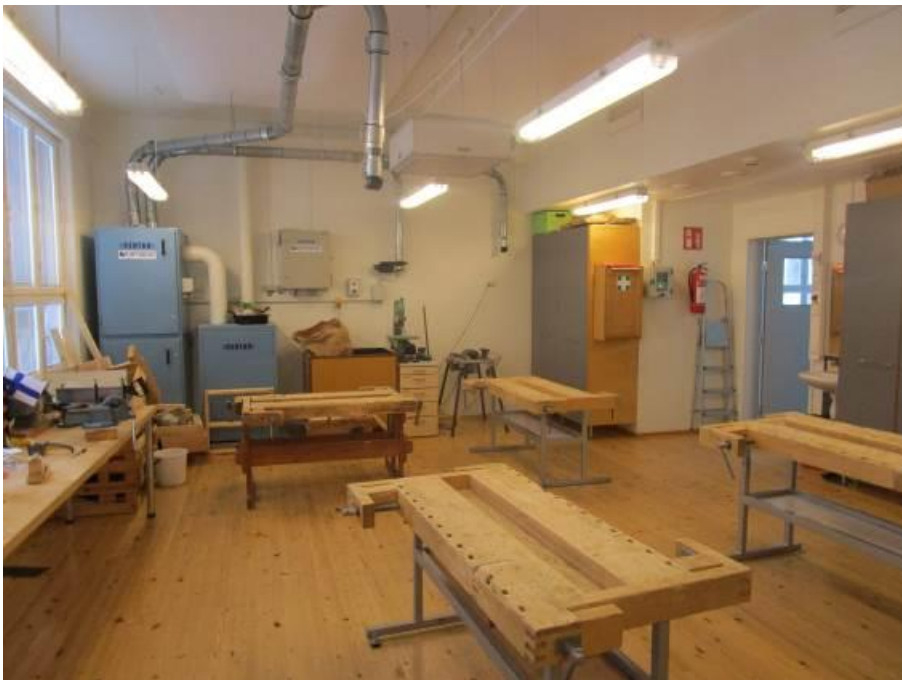
Kuva 107. Teknisen työn tila 108

Teknisen työn tilan 108 ja maalaustyötilan 108B lattiat ovat lakattua ponttilankkua, seinät ja katto ovat maalattua levyä. Katossa on lisäksi akustolevytystä. Lattia on paikoin kulunut, joten sen hiontaan ja uudelleen lakkaukseen sekä seinien huoltomaalauksiin tulee varautua kuluvan 10 vuoden tarkastelujakson aikana.

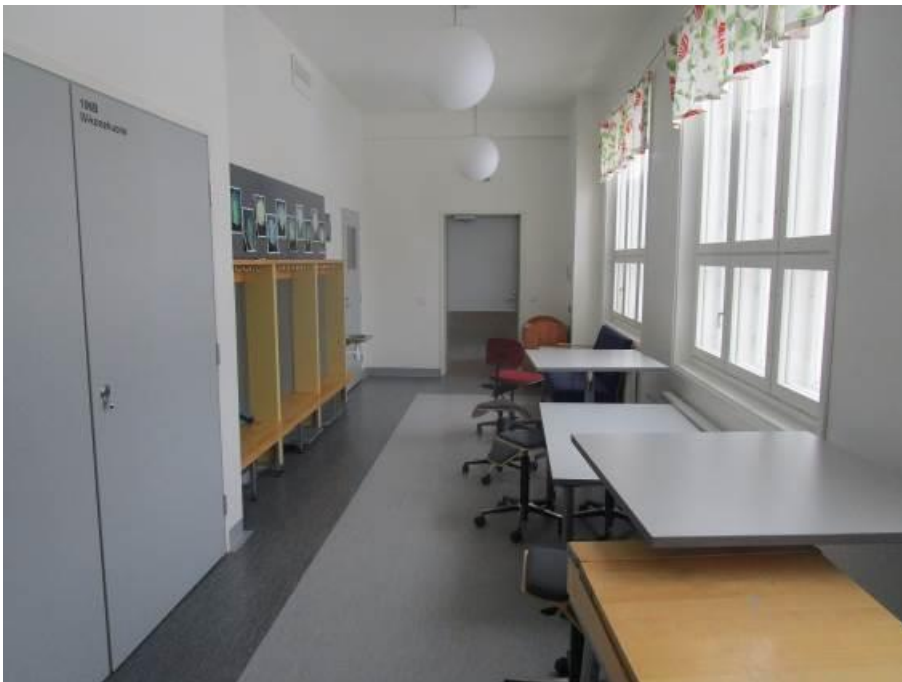
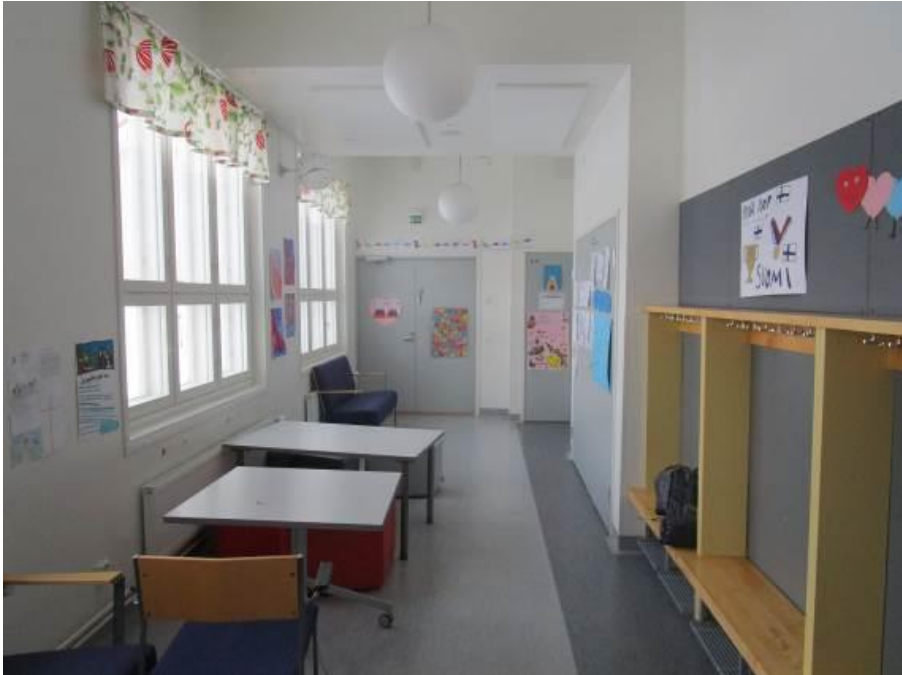
Luokkatilojen käytävien 106 ja 202 latioissa on muovimatto, seinät ja katto ovat maalattua levyä. Katoissa on lisäksi akustolevytystä. Seinäpinnat ovat kuluneet ja seinissä on muutamia reikiä. Seinäpintojen huoltomaalaukseen tulee varautua lähivuosien aikana.

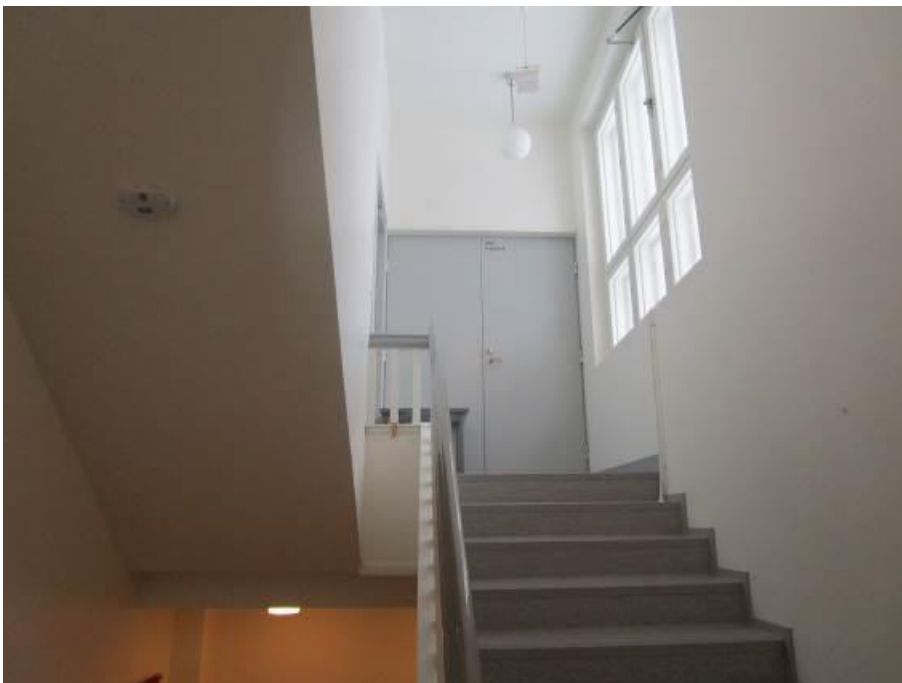
Kuva 113. Porrashuone 109 ja 201

Porrashuoneen 109 ja 201 sekä portaanalustilan 109B (siivouskomero) latioissa ja porraskelmissä on muovimatto, seinät ja katot ovat maalattua levyä. Porrashuoneen seinäpinnat ovat paikoin kuluneita. Seinien huoltomaalaukseen tulee varautua lähivuosien aikana. Porrashuoneessa ei ole hallittua koneellista ilmanvaihtoa ja sisäilman laatu on tunkkainen. Suositellaan koneellisen ilmanvaihdon rakentamista (kts. kohta ilmanvaihto).

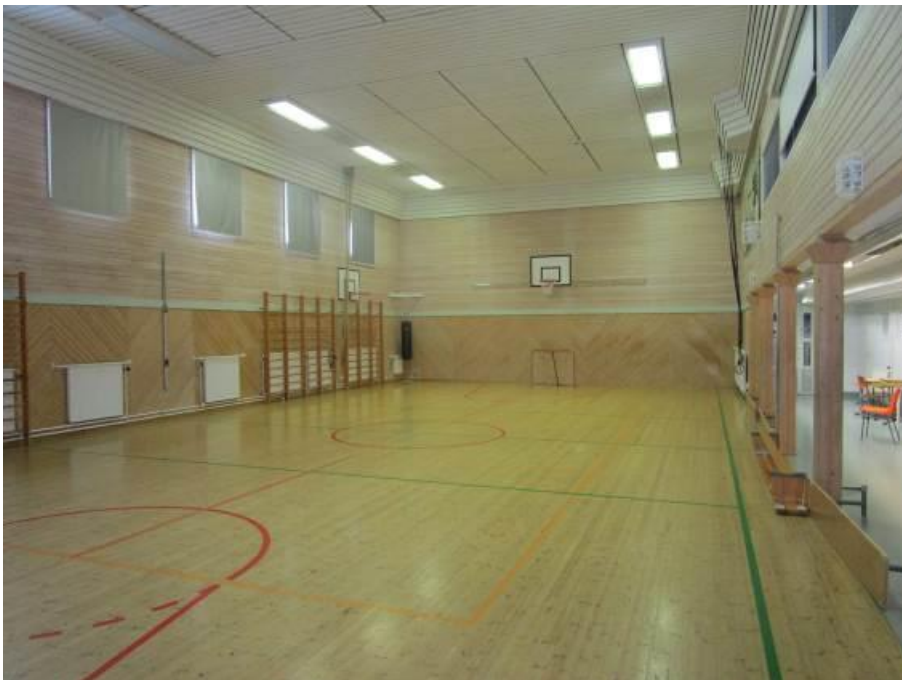
Kuva 115.Liikuntasali 111

Liikuntasalin 111 lattia on lakattua ponttilankkua, seinät ovat puupaneelia ja katossa on harva-rimointus. Katon rimoituksen alla on pinnoittamaton mineraali- tai lasivillaeriste. Liikuntasalissa on selkeästi villaeristeeseen viittaava tunkkainen haju ja se on peräisin katon eristeestä. Katon rimointus tuleekin purkaa ja villaeriste tulee pinnoittaa siten, että haju ja villakuidut eivät pääse sisäilmaan (kts. kohta 5.2.3). Lattian hiontaan ja uudelleen lakkaukseen tulee varautua kuluvan 10 vuoden tarkastelujakson aikana.

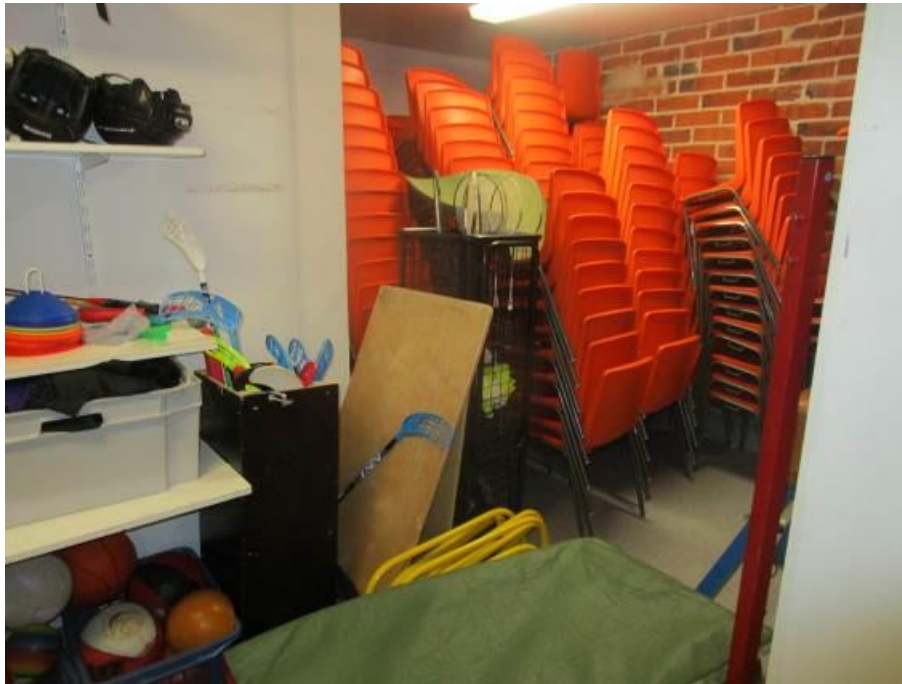
Kuva 116. Urheiluvälinevarasto 115

Urheiluvälinevaraston 115 lattiassa pienellä alueella havaittiin merkittävää koholla olevaa kosteutta. Kosteutta havaittiin myös esikoulun sisääntuloaulan lattiassa. Kosteus viittaa maaperästä tulevaan kosteuteen.

Urheiluvälinevaraston 115 lattiassa on muovimatto, seinät ovat pääosin maalattua tiiltä, osittain on maalattua levyä. Katto on maalattua betonia. Seinäpinnat ovat paikoin kuluneita. Lattiasa pienehköllä alueella havaittiin kohollaan olevaa kosteutta (kts. kohta 5.2.2). Lattian muovimatton poistamiseen kostealta alueelta, lattiarakenteen kuivatukseen ja lattian uudelleen pinnoitukseen tulee varautua lähivuosien aikana.

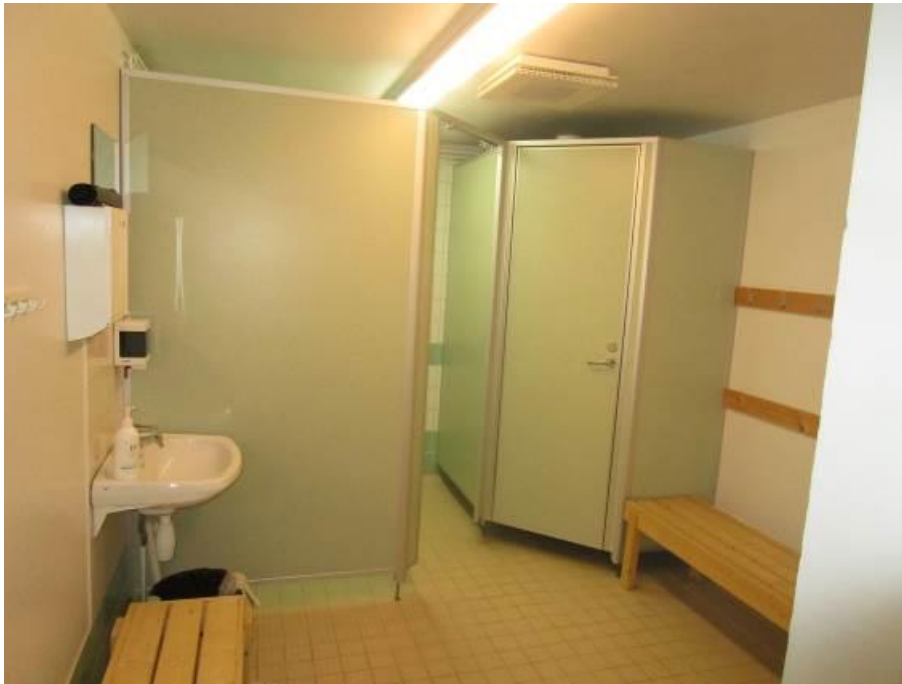
Kuva 117. Pukuhuone- ja suihkutilat 117

Pukuhuone- ja suihkutilojen 117 (tytöt) ja 118 (pojat) lattioissa on laatoitus, seinissä on osittain maalattu betoni ja osittain laatoitus ja katoissa on maalattu betoni. Tiloissa on vesikiertoinen lattialämmitys. Pinnoitteiden kunto on tyydyttävä, lattioiden laattasaumoissa on paikoin pinttymää ja silikonisaumat ovat kuluneet. Merkittävää kohollaan olevaa kosteutta ei havaittu. Silikonisaumat suositellaan uusittaviksi lähivuosien aikana. Tilojen pintasaneeraukseen tulee varautua kuluvan 10 vuoden tarkastelujakson loppupuolella.

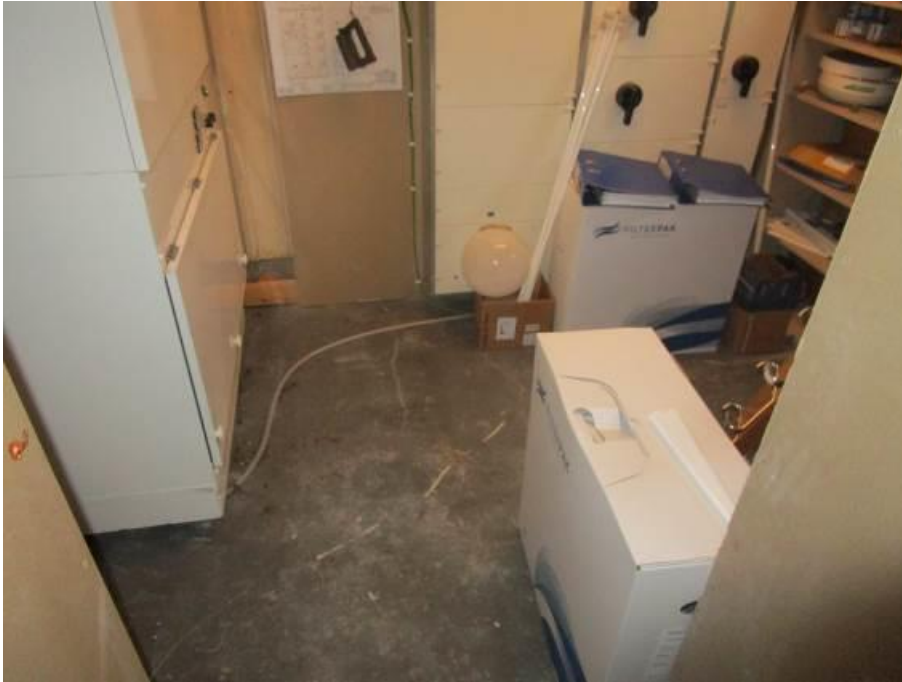
Kuva 119. Sähkökeskus/atk-tila 120.

Sähkökeskus/atk-tilan 120 (jossa myös IV-kone) lattia on maalattua betonia. Seinät on levytetty ja ulkoseinällä on tiiliverhous. Katto on osittain levytetty. Lattian maalipinta on kulunut. Lattian huoltomaalaukseen ja katon levytykseen on varauduttava lähivuosien aikana. Tilassa olevat turhat tavarat tulee poistaa.

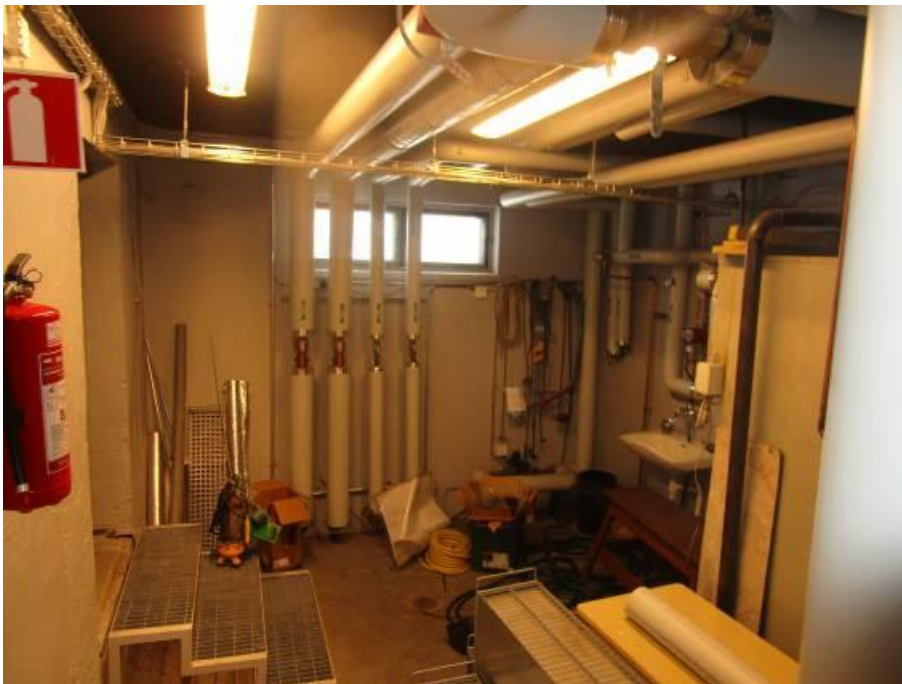
Kuva 122. Lämmönjakuhuone 113

Lämmönjakuhuoneen 113 lattia, seinät ja katto ovat maalattua betonia. Pinnat, etenkin lattia, on kuluneita. Tehdyn asbesti- ja haitta-ainekartoituksen perusteella lattiamaa ei itsessään sisällä haitta-aineita tai asbestia, mutta materiaalinäytteitä tutkivan laboratorion mukaan lattiapinnalle on kontaminoitunut (tarttunut) todennäköisesti puretuista putkieristeistä asbestikuituja. Lämmönjakuhuoneeseen tulee tehdä asbestisiivous ja pintojen puhtaus suositellaan varmistamaan kaikkien pintojen huoltomaalauksella. Merkittävää kohollaan olevaa kosteutta ei havaittu.

Lisäksi lämmönjakuhuoneen metalliset ovet sisältävät asbestilevyä, joka on asennettu metallilevyn taakse.

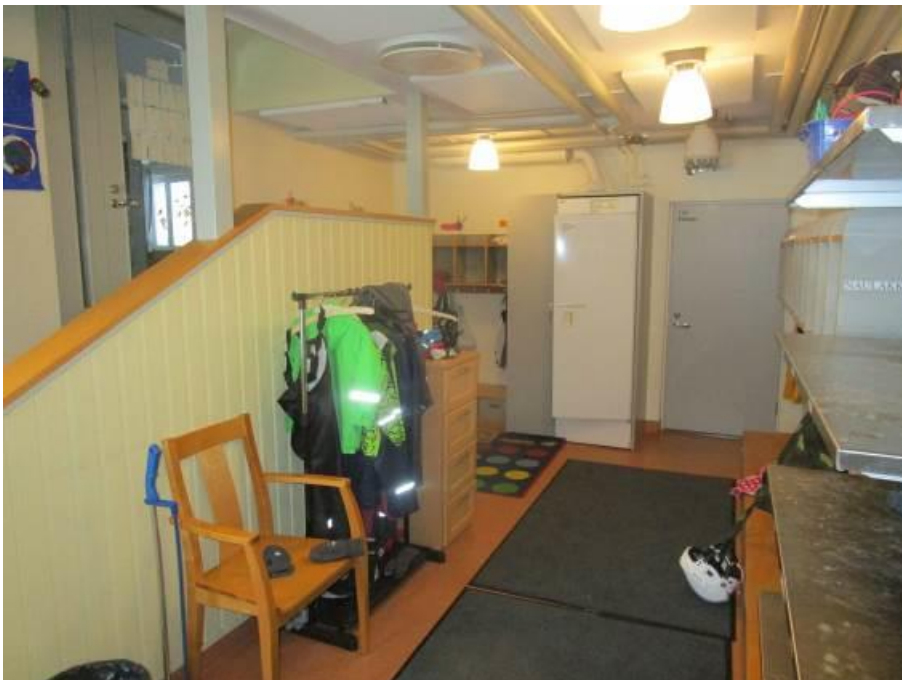
Kuva 126.Esikoulun sisääntuloeteinen.

Esikoulun sisääntuloeteisen lattiassa on muovimatto, seinät ovat maalattua lasikuitutapettia ja katossa on maalattu levy. Lisäksi katossa on akustolevytytys. Seinäpinnat ovat kuluneita ja katon akustolevytysten reunoja on rikki. Lattiassa pienehköllä alueella havaittiin kohollaan olevaa kosteutta (kts. kohta 5.2.2). Seinien huoltomaalaukseen ja katon akustolevyjen uusimiseen, lattian muovimaton poistamiseen kostealta alueelta, lattiarakenteen kuivatukseen ja lattian uudelleen pinnoitukseen tulee varautua lähivuosien aikana.

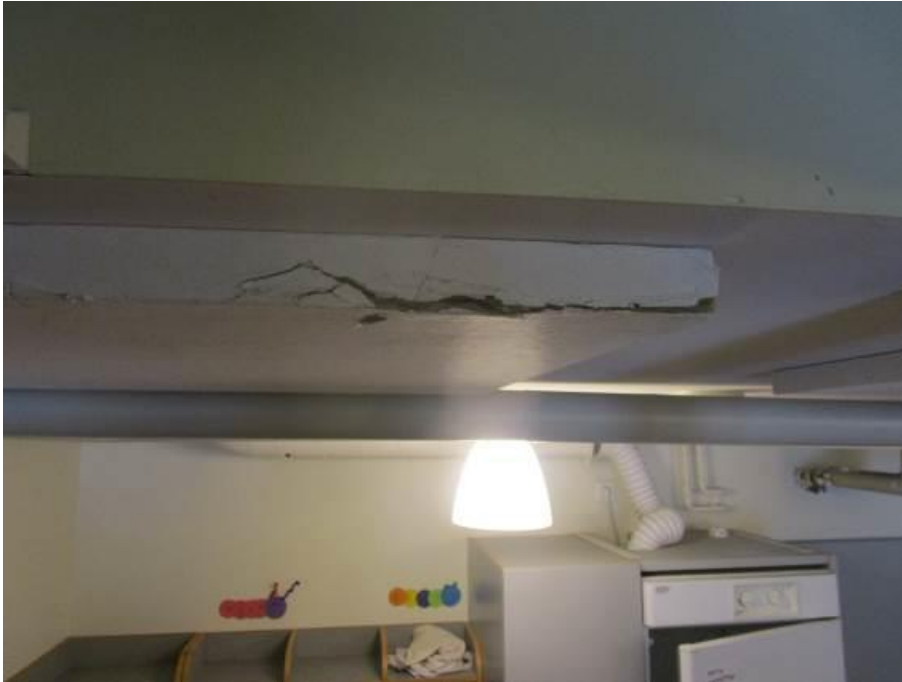
Kuva 127. Akustolevyjen reunoja rikki

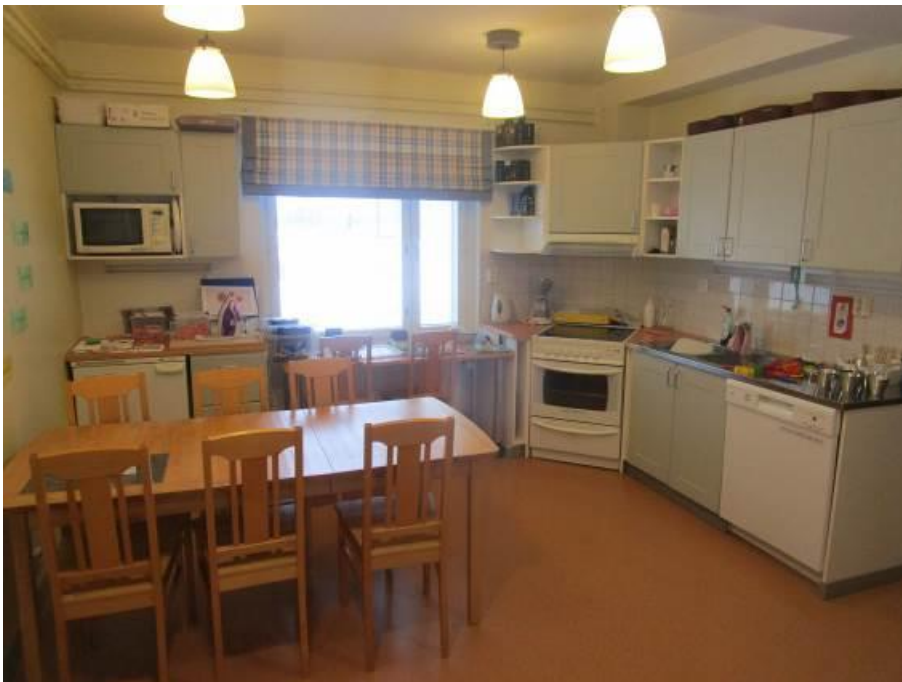
Kuva 128. Esikoulun keittiötila

Esikoulun keittiötilan, käytävän, suuryhmätilan ja kahden pienryhmätilan latioissa on muovimatto, seinät ja katot ovat maalattua levyä. Osassa katoista on akustolevytystä. Seinäpinnat ovat kuluneet ja seinien huoltomaalaukseen tulee varautua lähivuosien aikana. Myös muovimatto on paikoin jo kulunut mutta siihen ei vielä kohdistu toimenpiteitä.

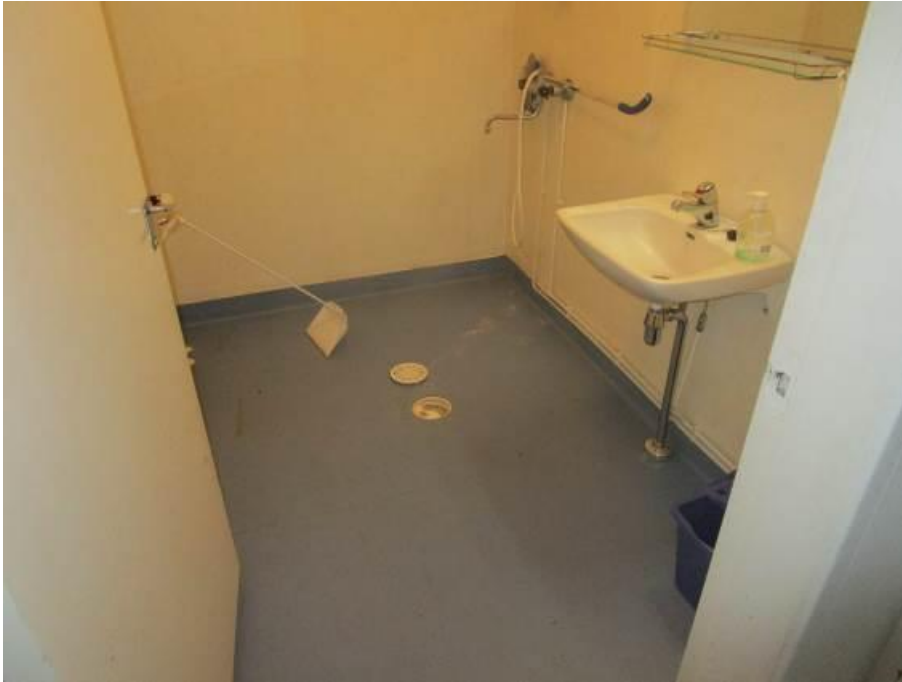
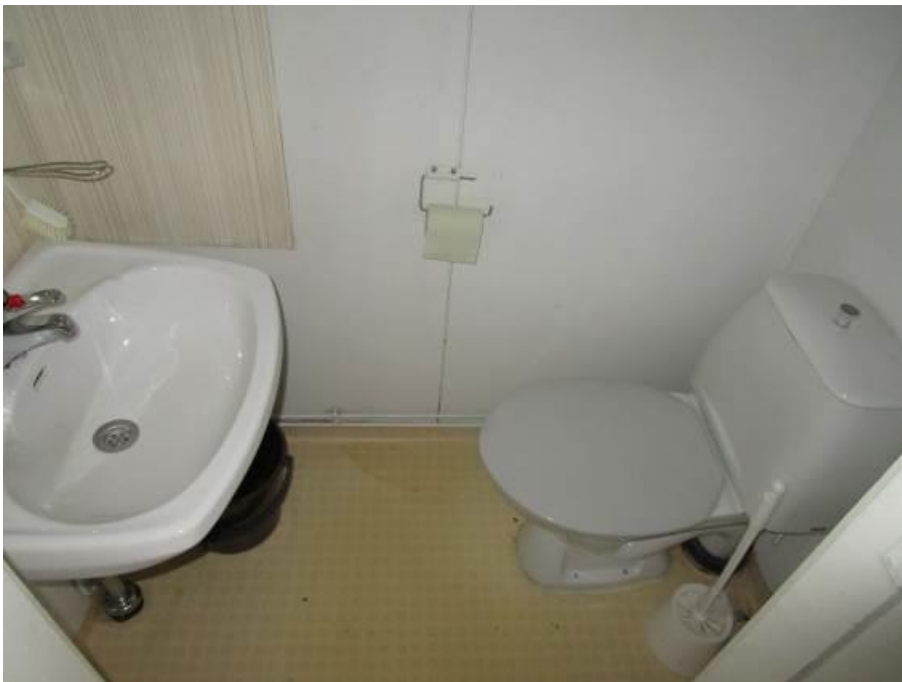
2. kerroksessa olevan asunnon huonetilojen, pesuhuoneen ja wc-tilan sekä porrashuoneen pinnat ovat ikääntyneitä ja paikoin erittäin kuluneita. Asunto ei ollut tarkasteluhetkellä käytössä. Mikäli asunto otetaan käyttöön, edellyttää se kaikki pintojen saneerausta. Tehdyn asbesti- ja haitta-ainekartoituksen perusteella keittiön kaapistojen välitilan muovimatossa on asbestia, joka huomioitava mahdollisissa purkutöissä. Lisäksi lattiarakenteissa kulkee vanhoja asbestipitoisia putkieristeitä.

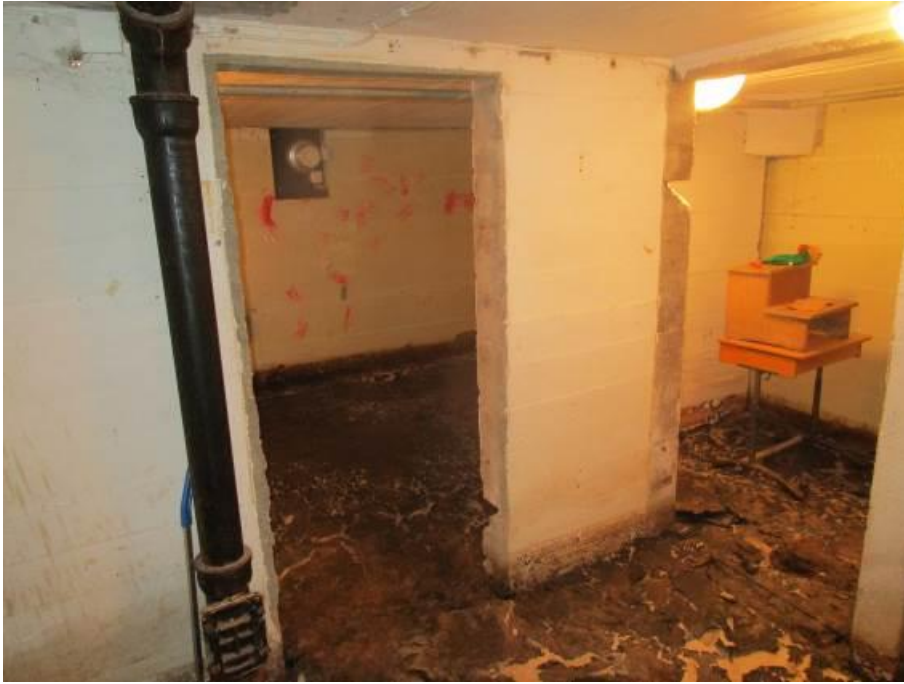
Kuva 131. Kellaritilat

Esikoulun kellaritilan lattiat, seinät ja katot ovat maalattua betonia. Lattialle on tulvinut useaan kertaan viemäriä ja lattiapinnat ja seinien alaosat ovat erittäin likaiset. Tilat eivät ole varsinaisessa käytössä. Lattia ja seinien alaosat tulee puhdistaa.

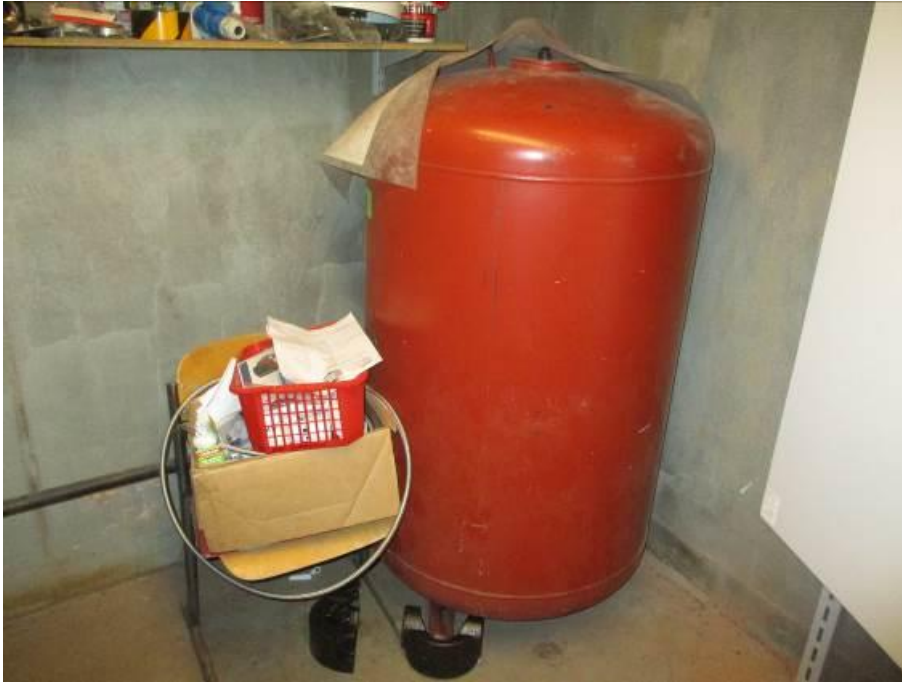
Paisunta-astia on mallia Teknocalor vuodelta 1995. Paisunta- ja varolaitteissa ei havaittu puutteita. Paisunta- ja varolaitteiden tekninen käyttöikä on noin 20-25 vuotta. Paisunta-astia on saavuttanut teknisen käyttöikänsä ja suositellaan, että se uusitaan.

Kuva 138. Paisunta-astia
