Rakennus- ja LVIS- tekninen kuntotutkimus

**Parkkilan Koulu
Aholantie 969
85710 Haapajärvi**

29.6.2022

**Widetek insinööritoimisto
Tekijät: Veli-Matti Timlin, Timo Tähtelä,
Markku Vuolteenaho, Joonas Jyrkkä ja Teemu Kallio**

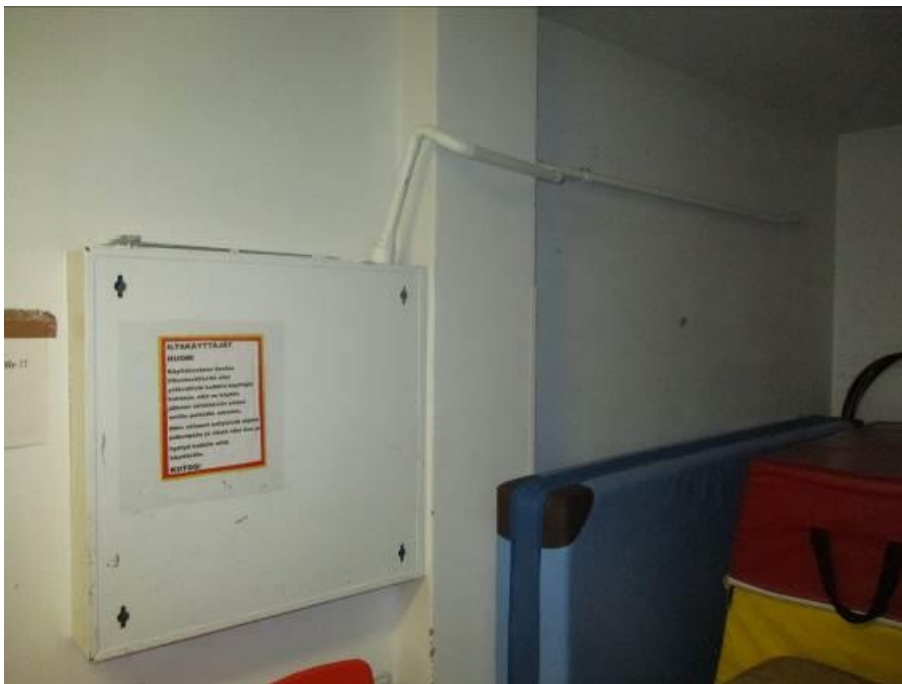
Liikuntasalin käytävällä olevan pikapalopostin kylmävesijohdon kannakointi on puutteellinen varaston puolella ja suositellaan, että kannakointi korjataan heti.

Kuva 144. Liikuntasalin pikapalopostin vesijohdon kannakointi puutteellinen

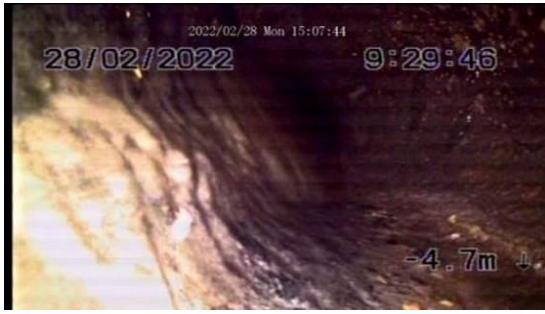
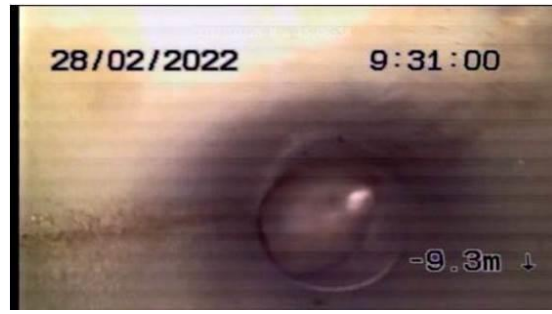
Kuva 152. Kuvaus 2: Tukossa oleva valurautainen pohjaviemäri. Muovinen viemäri.

Kuvauksen ja tehtyjen muiden havaintojen perusteella esikoulun kellarin ja liikuntasalin puku- / pesuhuoneiden kohdalla valurautainen pohjaviemäri ennen takapihan jätevesikaivoa on pahasti tukkeutunut ja valurautaisen viemäriputkien tekninen käyttöikä on ylittynyt. Ensisijaisena

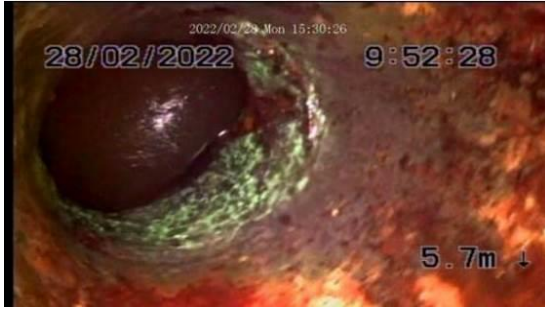
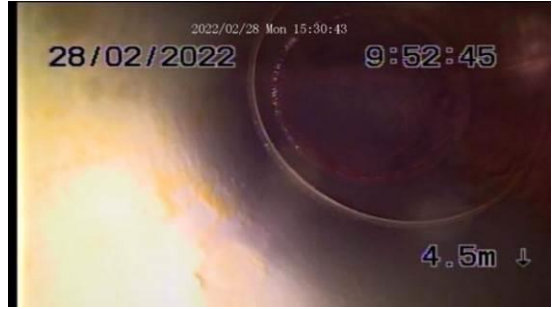
Kuva 153. Kuvaus 3: Tukossa oleva pohjaviemäri. Muovisen ja valurautaisen viemärin liitos

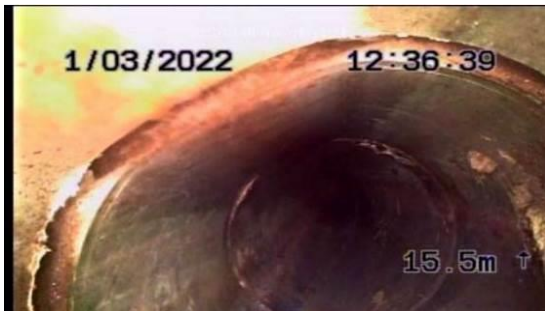
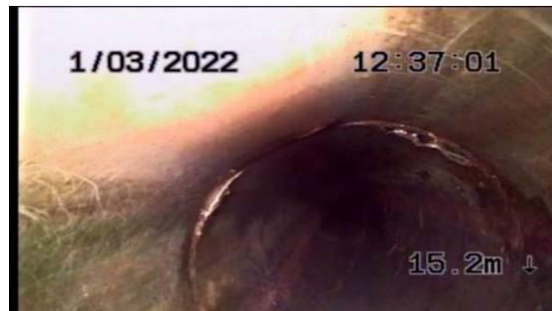
- 4. kuvaus opettajanhuoneen kellarissa olevan puhdistusluukun kautta alavirtaan noin 15 m aina laajennusosan käytävälle olevalle tarkastusluukulle asti. Tarkastusluukun kohdalla putken puhdistushaaran liitoksessa kuvauksessa havaittiin hieman irronnut ja puutteellinen tiiviste. Muuten muoviviemäreiden osalla ei havaittu puutteita.

Kuva 154. Kuvaus 4: Mahdollisesti epätiivis puhdistusluukun liitos

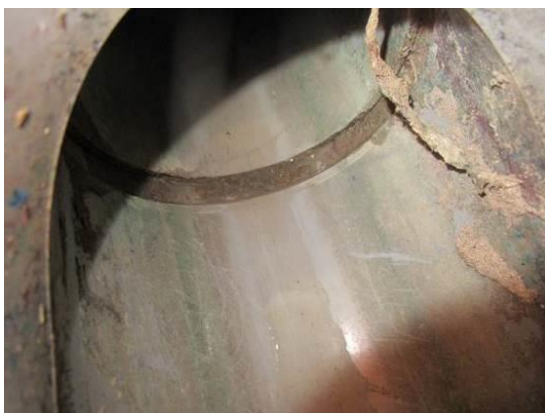
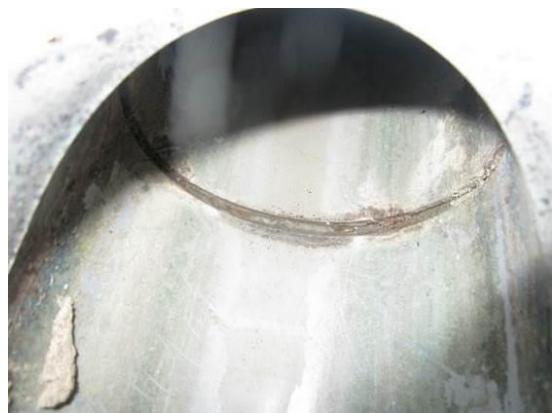
Kuvauksen jälkeen laajennusosan käytävällä oleva tarkastusluukku avattiin ja puhdistushaaraosan liitokset tutkittiin tarkemmin. Irrallaan olevaa tiivistettä ei havaittu, mutta viemäriputkia ei ole asennettu aivan liitoksen perille asti. Ko. liitoksen kautta on mahdollista päästä vuotovettä lattiarakenteeseen.

Kuva 155. Puhdistushaaraosassa viemäriputkea ei ole asennettu liitoksen perille asti

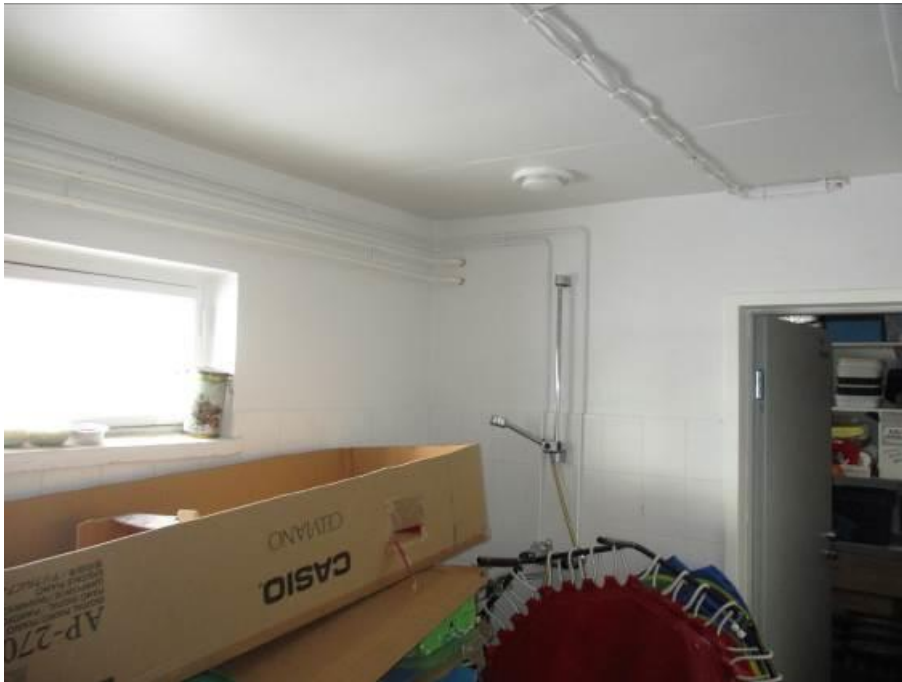
Esiopetustilojen varastokäytössä olevan entisen pesuhuoneen vesikalusteissa on paine päällä. Myös osassa asunnon vesikalusteista on paine päällä. Suositellaan, että käyttämättömiltä vesikalusteilta katkaistaan vedet ja viemärit tulpataan ilmatiiviiksi. Pääaulassa olevan poikien WC-tilan pesuallashana on tiukka käyttää. Suositellaan, että hana huolletaan ja muiden rakennuksen vesikalusteiden toiminta tarkistetaan sekä tarvittaessa huolletaan.

Kuva 157. Varastotilassa 122 olevissa vesikalusteissa paineet päällä

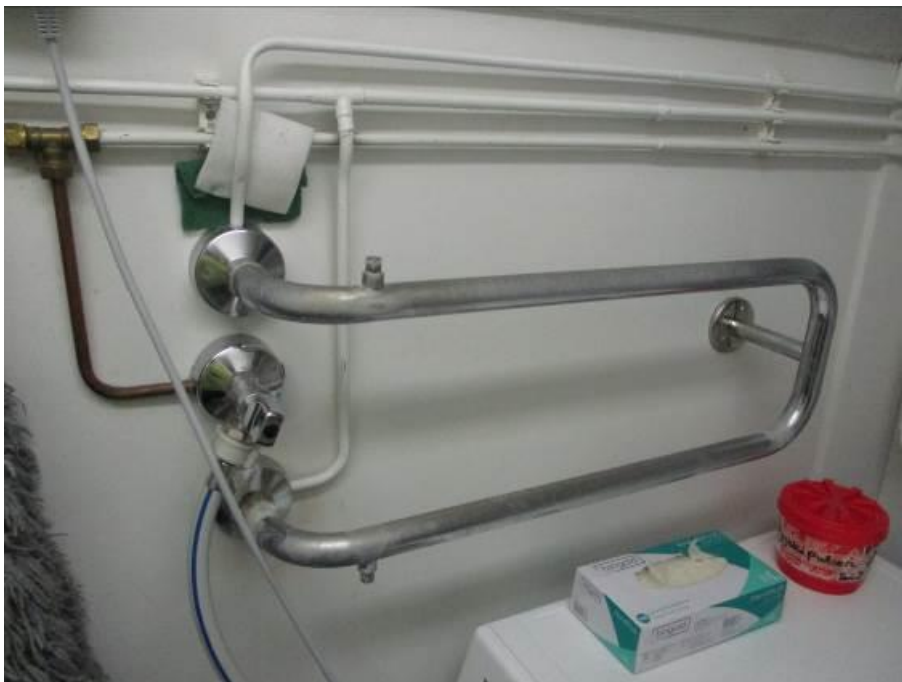
Kuva 158. Siivouskomerossa oleva rätipatteri

Käyttövesiverkoston liitetyt lämmönluovuttimet voivat aiheuttaa sen, että verkoston lämpimän käyttöveden lämpötila laskee liian alas. Liian alhaisessa lämpötilassa muodostuu riski legionellabakteerin esiintymiselle. Käyttöveeseen liitetyt patterit suositellaan poistettavan käytöstä ja tilalle asennettavan sähkökäyttöinen rätipatteri.

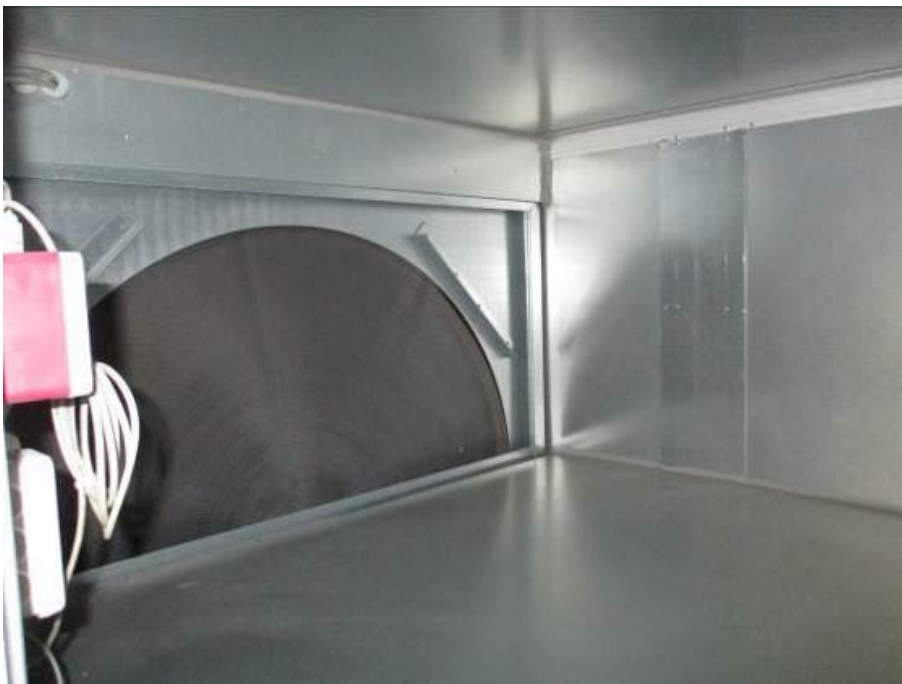
Kuva 161. LTO-kenno sekä puhallin

Koneeseen liittyvissä laitteistoissa (mm. puhaltimet) ei havaittu merkittäviä mekaanisia puutteita. Lämmöntalteenottokennon harjakset ovat hieman kuluneet ja ne ovatkin vaihdon tai säädön tarpeessa. Huippuimurin TK01/PF2 toiminnassa ei havaittu puutteita.

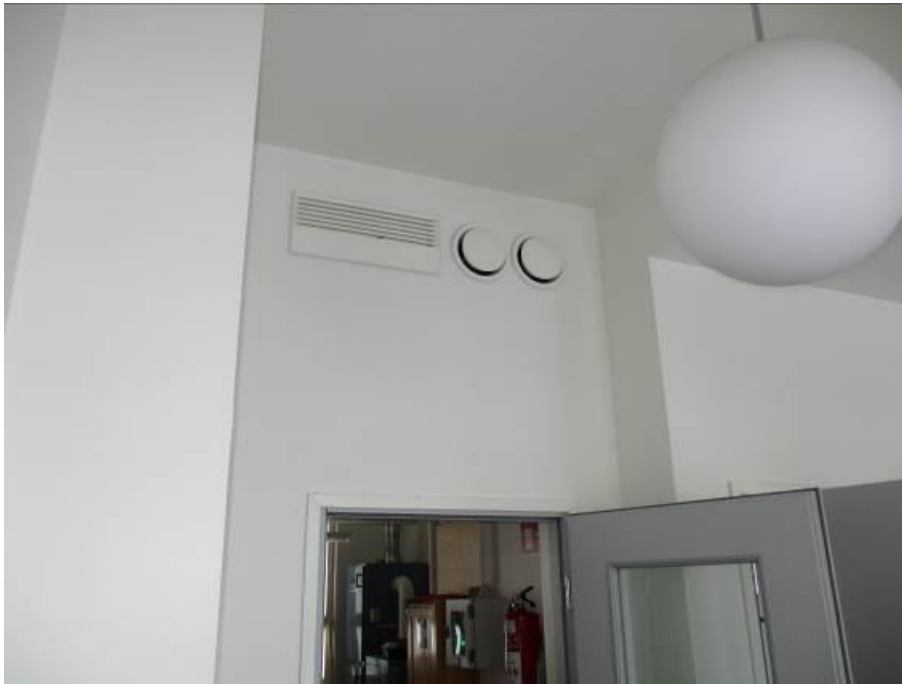
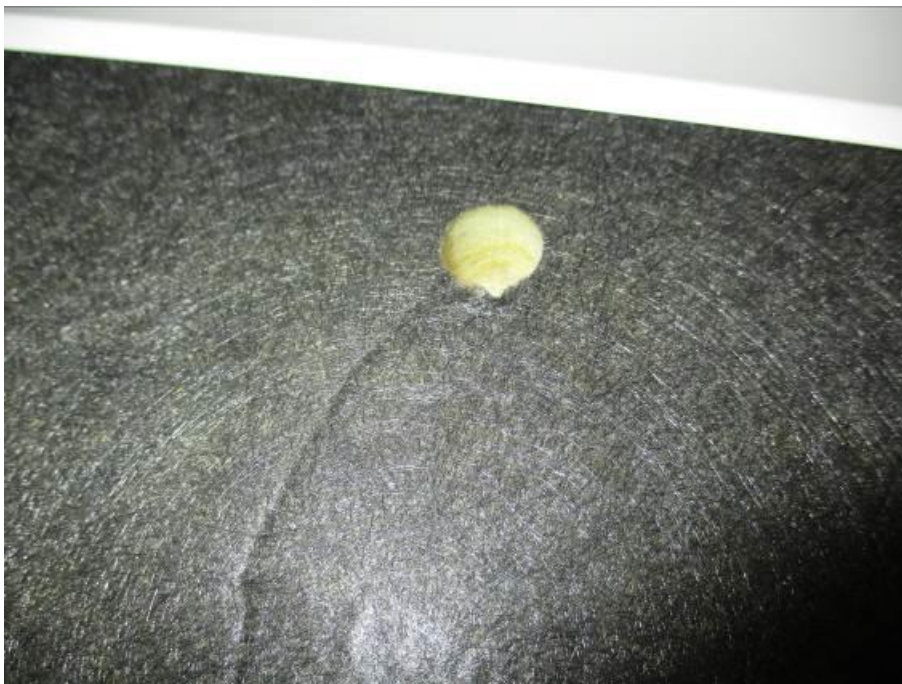
Koneiden puhallinkammioissa on pinnoitettu Cleantec-villeriste ja niissä ei havaittu rikkoumia. Seinämällin tuloilmapäätelaitteissa on tehdasvalmisteiset harsopäällysteiset villaeristeet. Pistokokeena tehdyissä tarkastuksissa eristeissä ei havaittu rikkoumia, mutta suositellaan, että päätelaitteiden eristeet vaihdetaan polyesteripohjaisiksi. Kanavistoissa ei ole suojaamattomia mineraalivillapohjaisia ääneneristeitä.

Kuva 182. Päätelaitteita käytävällä

Kuva 183. Harsopäällysteistä ääneneristettä

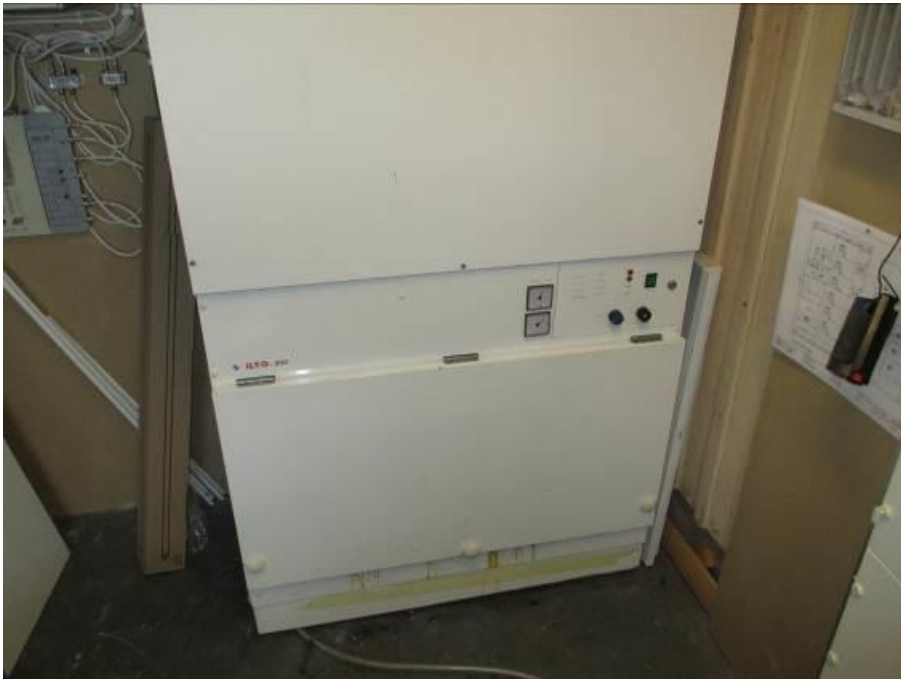
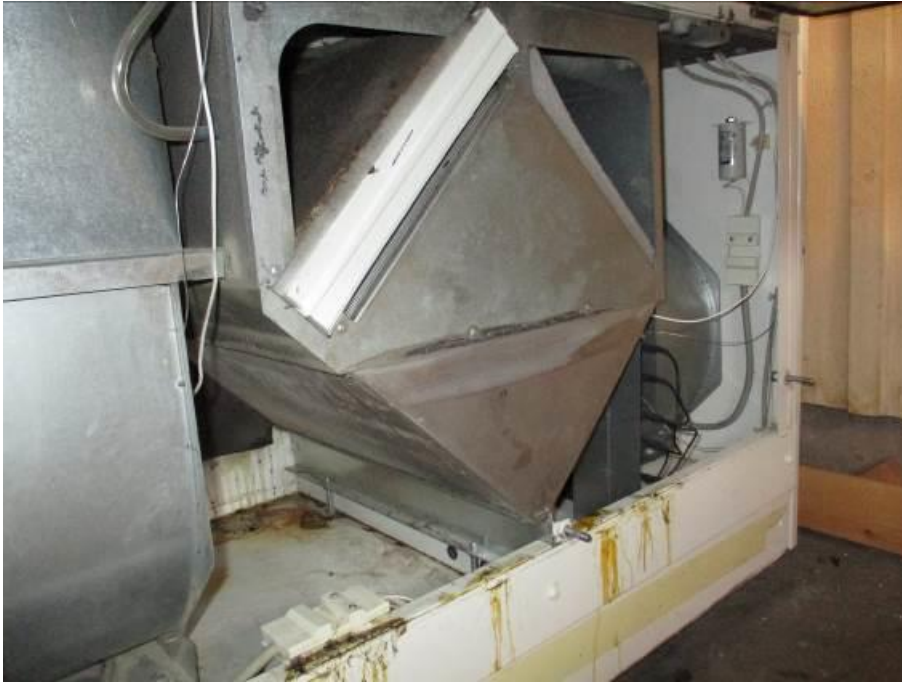
Kuva 193.TK05

Kuva 194. Koneen sisäosaa

Ilmanvaihtokoneessa suodattimet olivat tarkistushetkellä likaiset. Suodattimet onkin vaihdettava säännöllisin väliajoin, maksimi vaihtoväli on 4-5 kk.

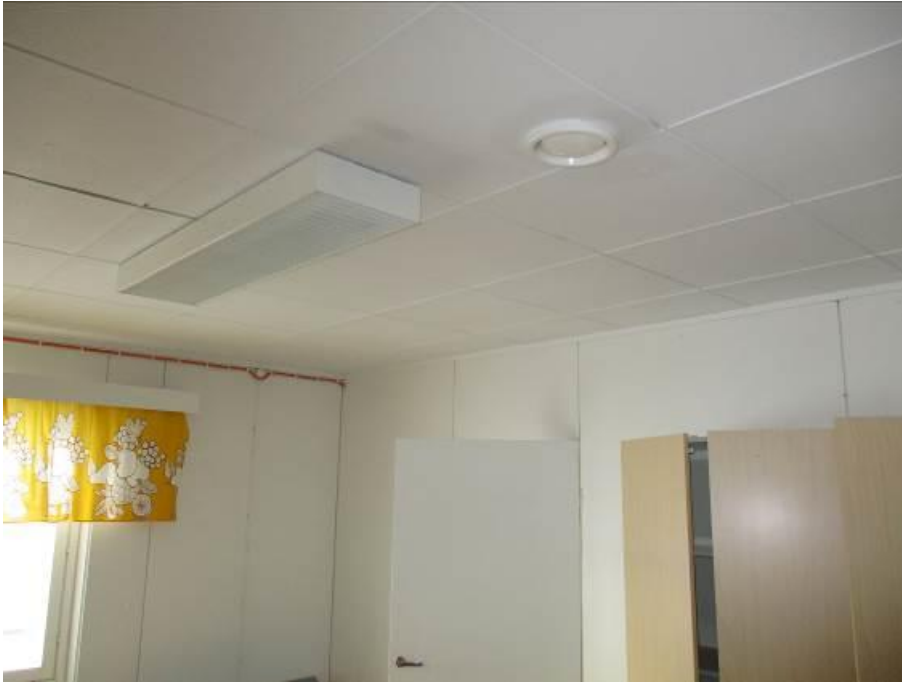
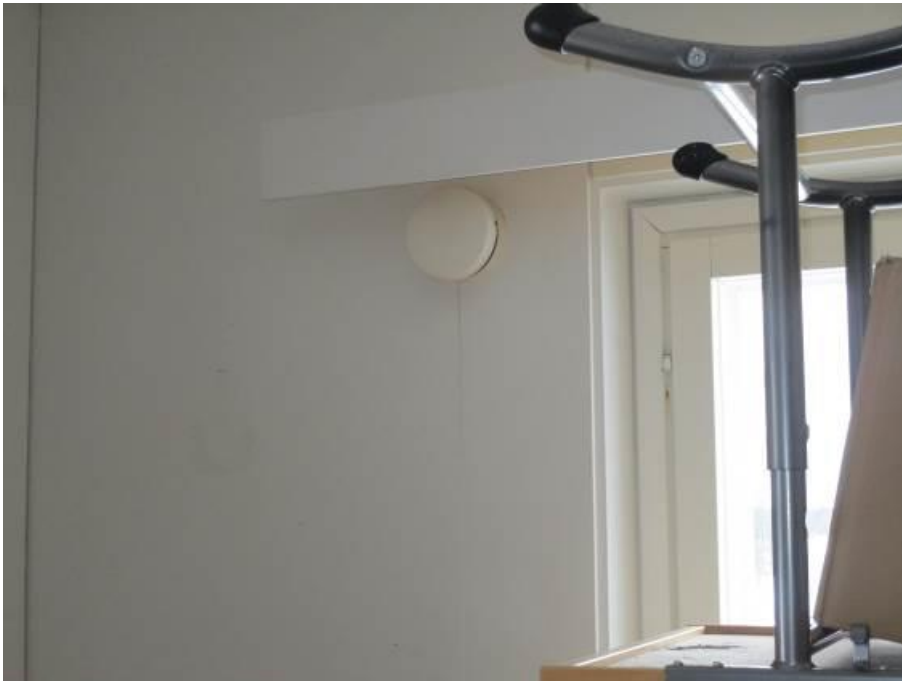
Kuva 199. Poistoilmanvaihtoventtiili

Kuva 200. Korvausilmaventtiili

Tarkasteluhetkellä huippumurin sulake oli otettu pois käytöstä ja ilmanvaihto ei ollut toiminnassa. Mikäli tilat otetaan jälleen käyttöön, suositellaan ilmanvaihdon saneeraamista tulo/poistoilmanvaihdoksi.

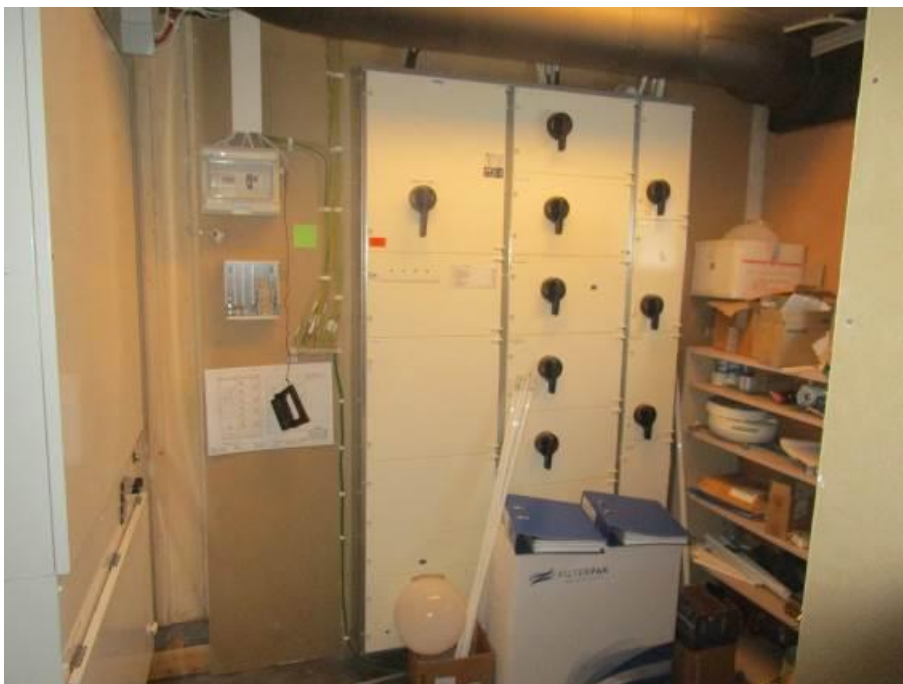
Merkintää sähkölaitteiston varmennustarkastuksesta ei löytynyt.

Määräaikaistarkastukset ovat lakisääteinen velvoite, joka on kiinteistön tai rakennuksen haltijalla. Määräaikaistarkastuksia on tehtävä yli 35 A sulakkeilla varustetuille liike-, toimisto-, teollisuus- ja maatalousrakennuksille sekä näitä laajemmille sähkölaitteistoille. Tarkastusväli on 10 vuotta. Tämän perusteella sähköjärjestelmille onkin tehtävä määräaikaistarkastus.

Kuva 202. Sähköpääkeskus

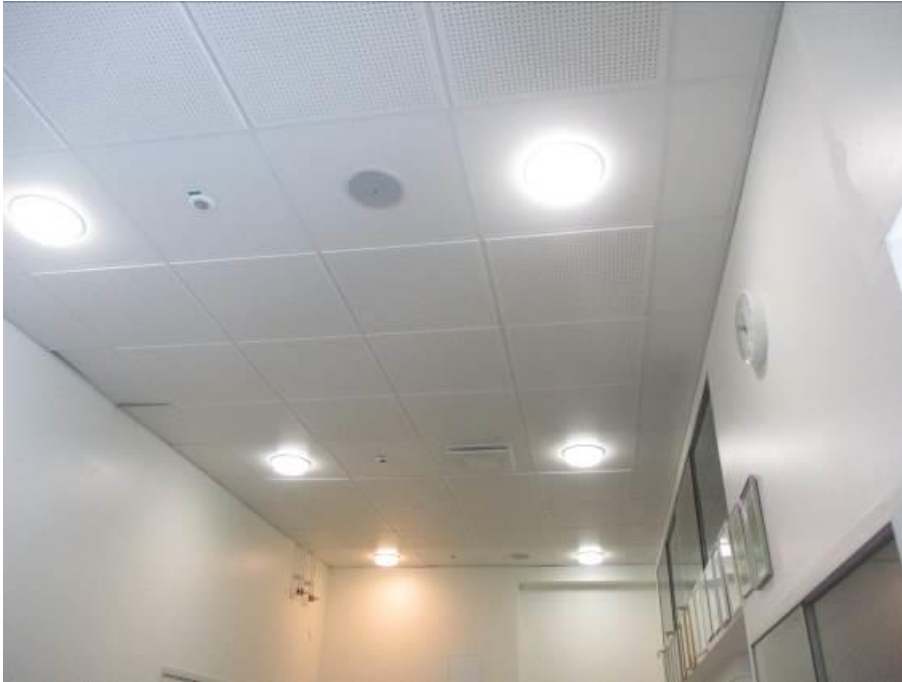
Sisävalaistuksena on tilasta riippuen loisteputkivalaisimia tai uusittuja ledivalaisimia. Asunnossa on vanhempia valaisimia. Silmämääräisessä tarkastelussa valaisimissa ei havaittu puutteita. Suositellaan, että vanhat loisteputkivalaisimet uusitaan viimeistään tilassa tehtävien saneerausten yhteydessä.

Kuva 212. Valaisimia laajennusosalla

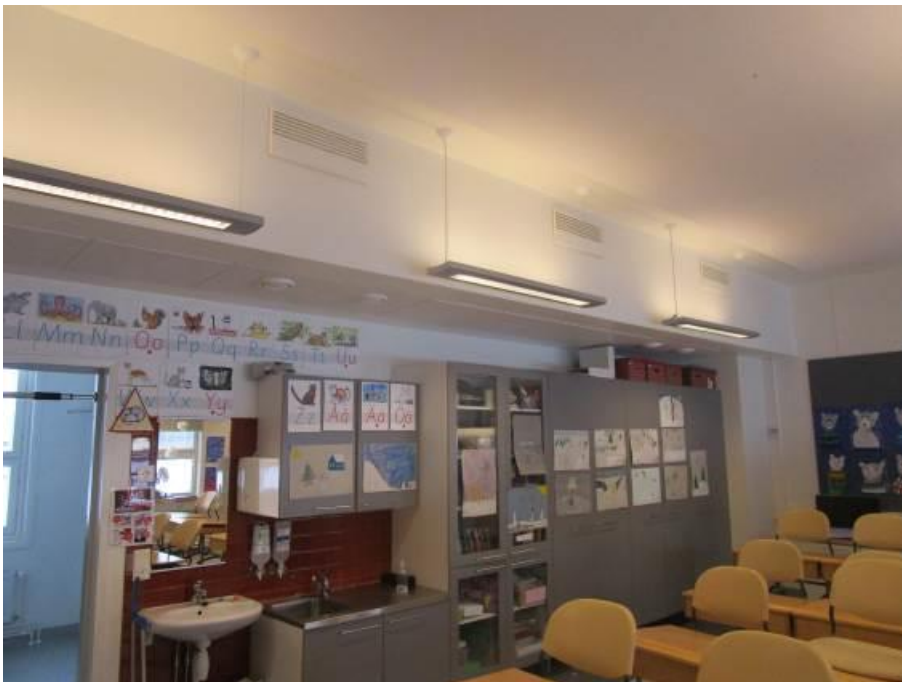
Kuva 213. Valaisimia luokkatilassa

Pääosa kytkimistä, pistorasioista, johdotuksista ja kalusteista on uusittu tehtyjen saneerausten yhteydessä. Silmämääräisessä tarkastelussa merkittäviä korjauksia vaativia puutteita ei havaittu.

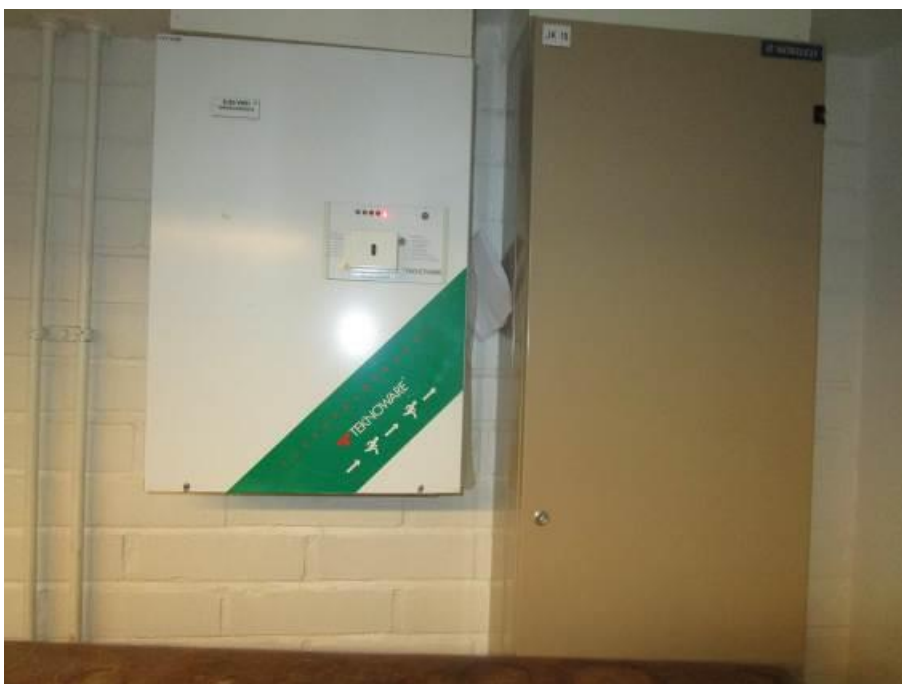
Turvavalaistuskeskus (Esmi ESLUX) on sijoitettu sähköpääkeskustilaan. Turvavaloisimia on sijoitettu eri puolelle rakennusta hätäpoistumisteille. Turvavalaistukset ja keskus on todennäköisimmin 2000- ja 2010-luvuilta. Rakennuksessa on kulunvalvontajärjestelmä.

Kuva 214. Turvavalokeskus liikuntasalin käytävällä

Turvavalaistusjärjestelmän huolto- ja kunnossapito-ohjelmaa ei löytynyt, eikä viimeisimmästä tarkastuksesta ole tietoa. Järjestelmälle onkin laadittava huolto- ja kunnossapito-ohjelma ja järjestelmä on tarkastettava. Vialliset ja toimimattomat valaisimet uusitaan.

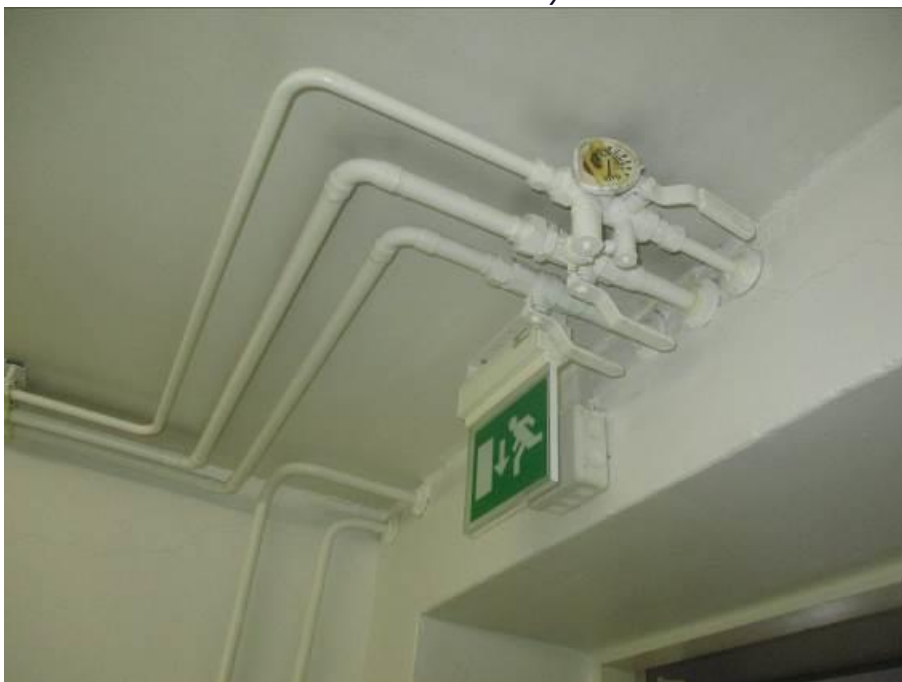
Kuva 215. Turvavalaisin

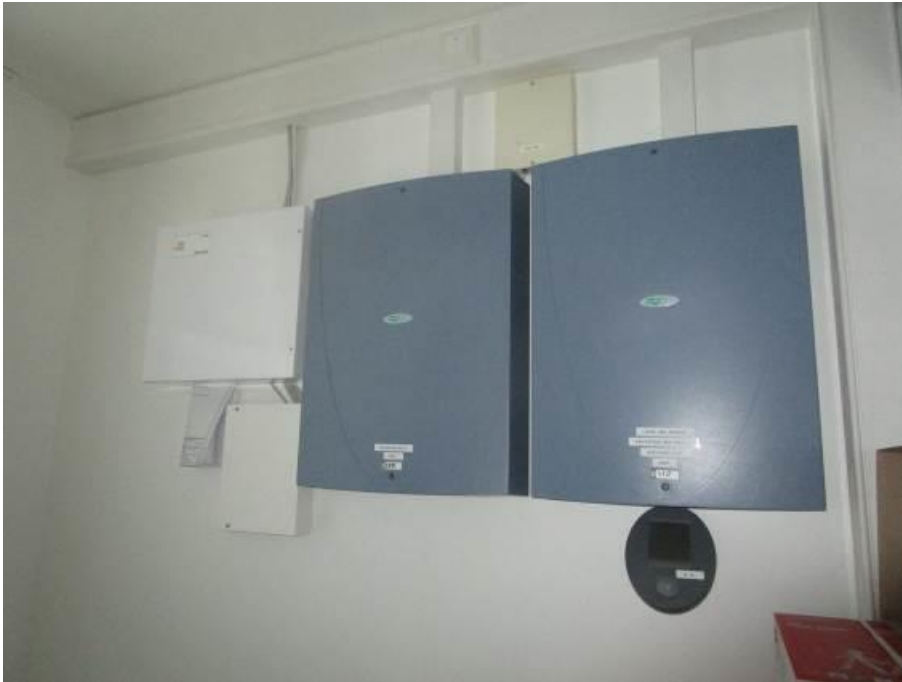
Kuva 216. Kulunvalvontajärjestelmä opettajanhuoneessa

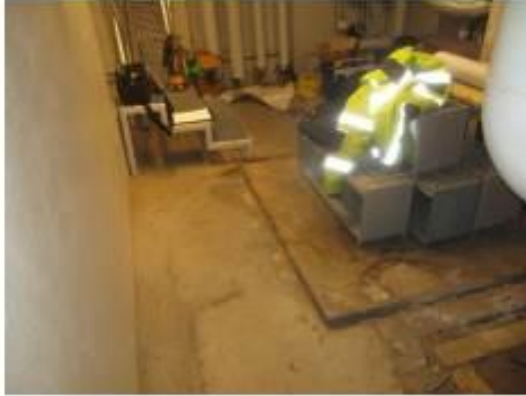
Kuva 1. LJH lattiamaaliin kontaminoitunut asbesti-kuituja.

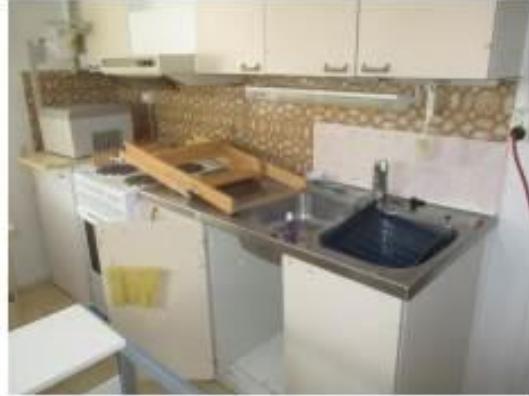
Kuva 2. Asbestia sisältävä välitilan seinämatto.

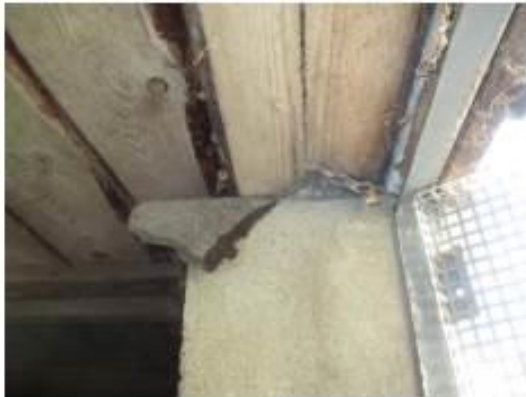
Kuva 3. Asbestia sisältävä huopakaista.

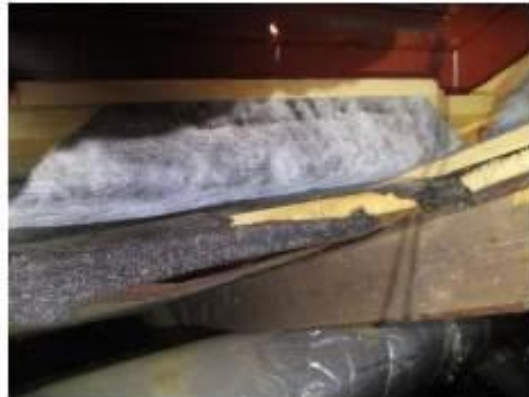
Kuva 4. Asbestia sisältävä vanha kattoluopa.

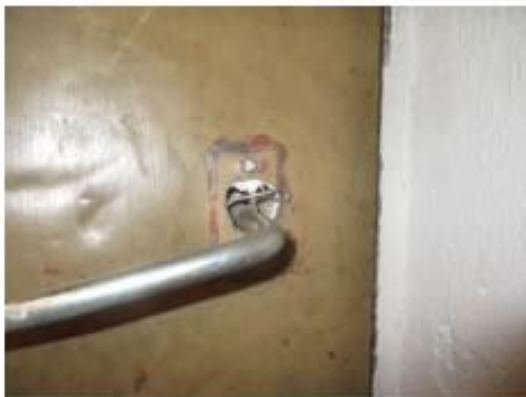
Kuva 5. LJH palo-ovet sisältävät asbestia.

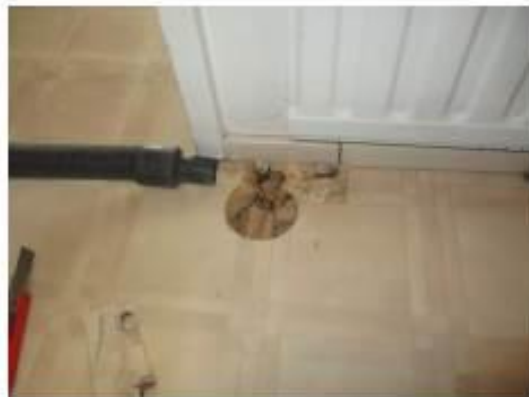
Kuva 6. Asbestia sisältäviä putkieristeitä rakenteissa.

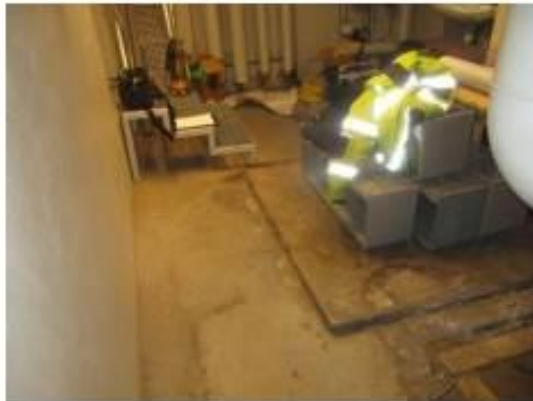
Kuva 7. Raskasmetalleja sisältävä lattiabetonimaali.

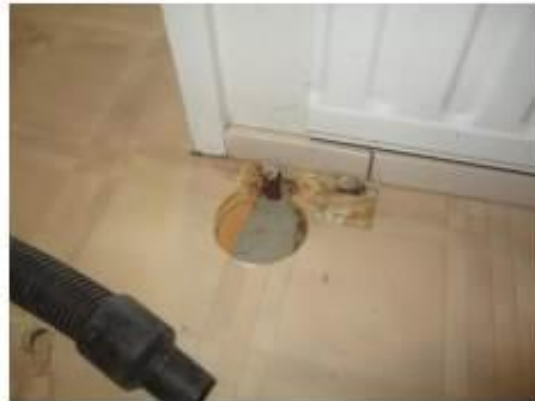
Kuva 8. Lyijyä sisältävä puulattiamaali.

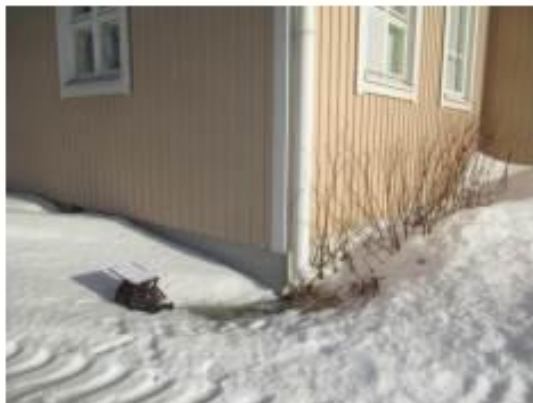
Kuva 9. Raskasmetalleja sisältävä sokkelimaali.

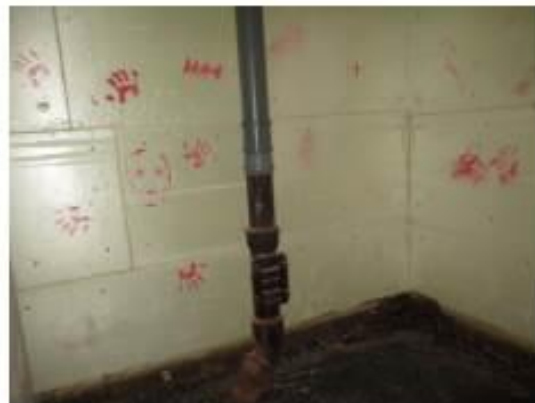
Kuva 10. Lyijyä sisältävät viemäriputkiyhteet.
