Rakennus- ja LVIS- tekninen kuntotutkimus

Tiiton Koulu
Tiitonrannantie 201
85800 Haapajärvi

29.6.2022

Widetek insinööritoimisto
Tekijät: Veli-Matti Timlin, Timo Tähtelä,
Markku Vuolteenaho, Joonas Jyrkkä ja Teemu Kallio

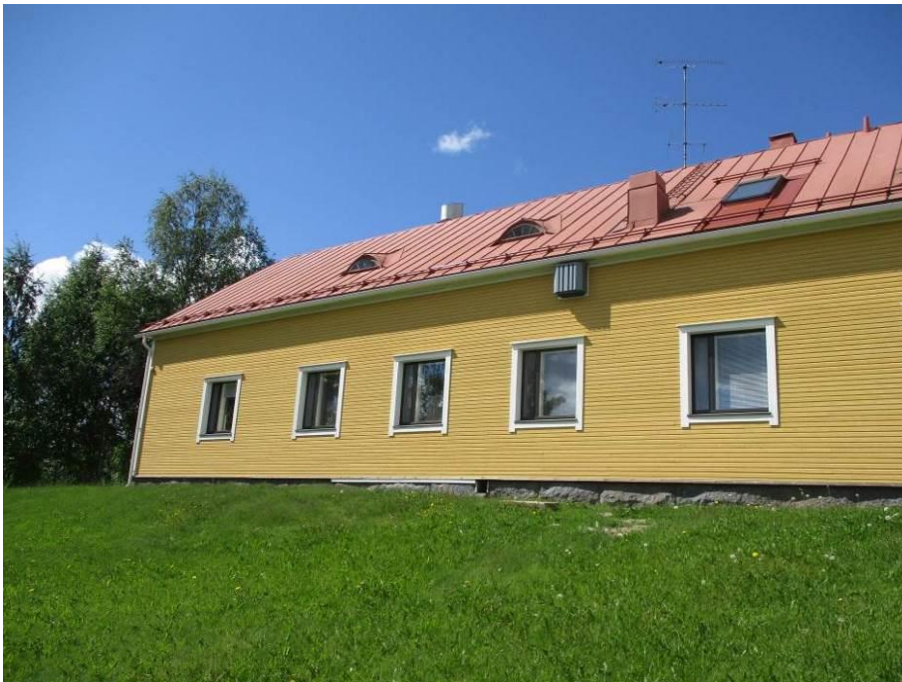
Rakennuksen takapihan puolella on nurmikkoa, joka rajoittuu rakennuksen sokkeliin. Takapihan puolella on joki, mihin maanpinta viettää jyrkästi. Rakennuksen välittömässä läheisyydessä on n. 4 metrin levyinen tasainen väylä, missä pinnan kaato on puutteellinen maan painumisen myötä, eikä pintaveden poisto jokeen ole hallittua.

Kuva 1. Takapihan nurmialue.

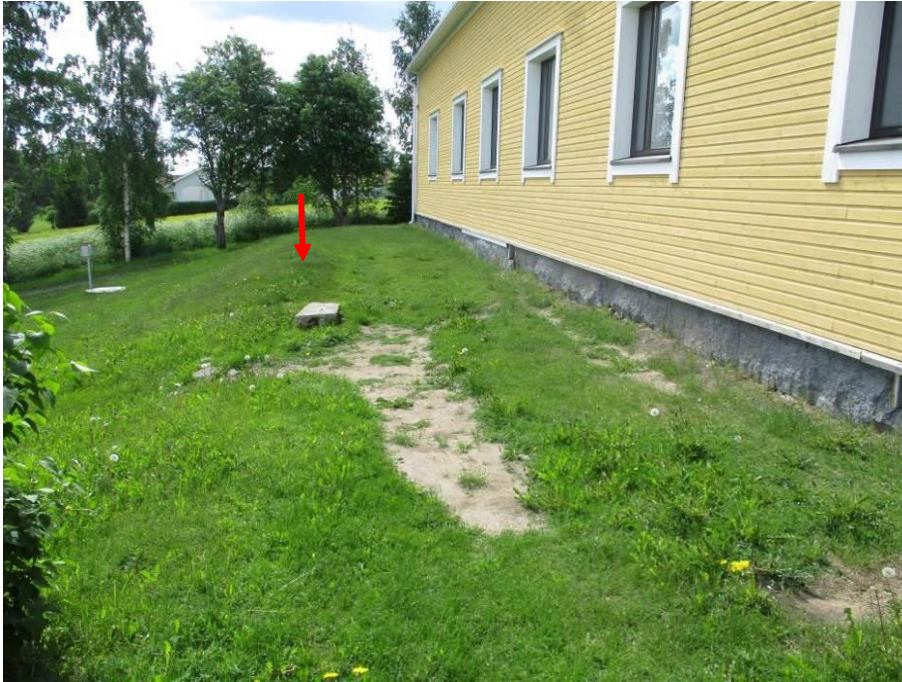
Kuva 2. Maanpinnan kaato on hieman puutteellinen.

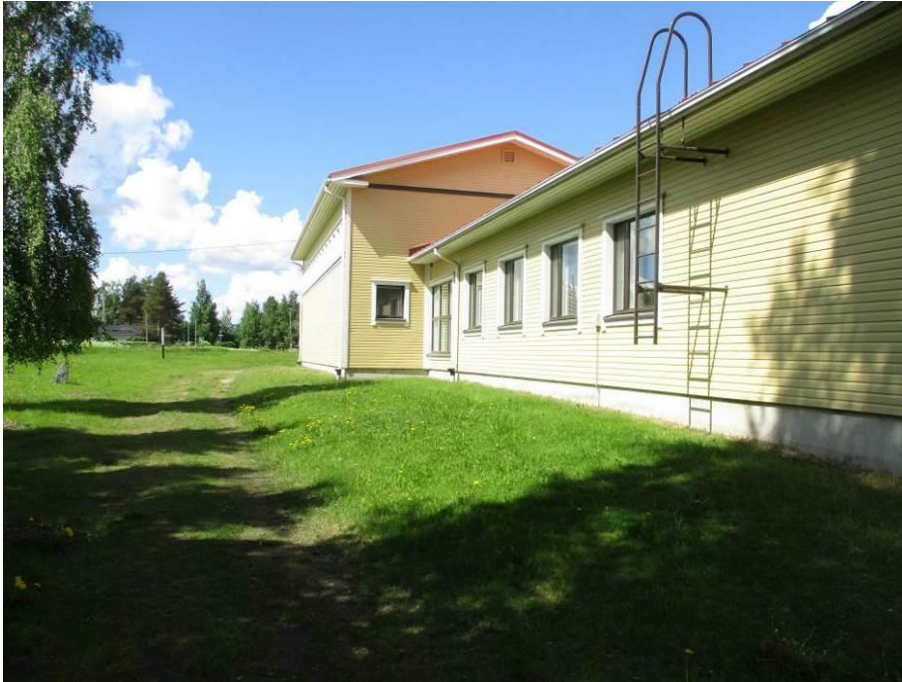
Kuva 4. Takapihan nurmialuetta.

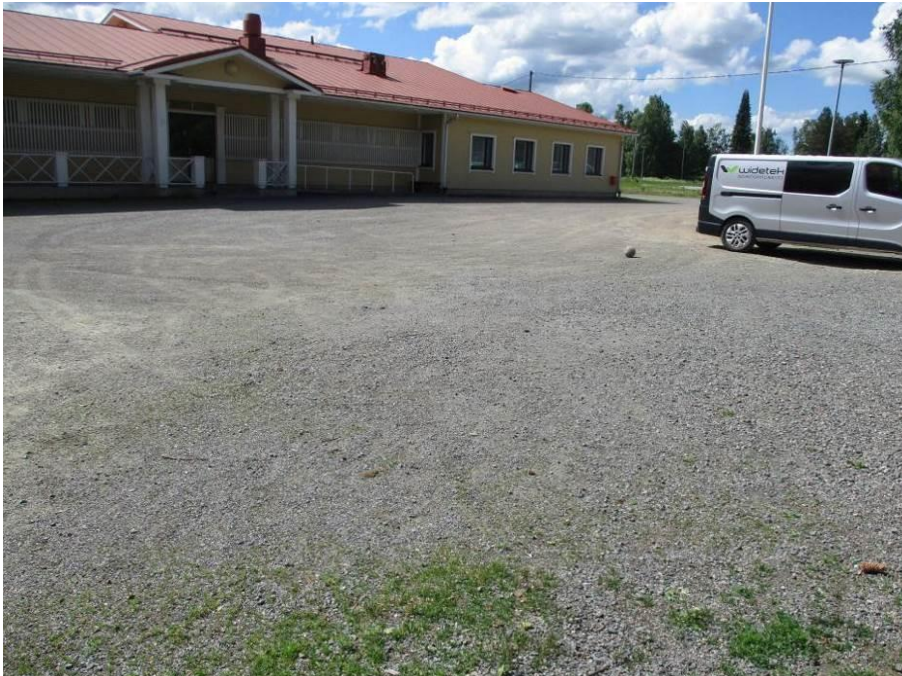
Välituntialueen pinnoitteena on sorapinta. Välituntialue rajoittuu sisäpihalle. Sisäpihalla sorapinta on nurmettunut, missä nurmikon ja sorapinnan rajakohta on epäselvä. Sisäpihalla maanpinta on tasainen, minkä vuoksi pintavesi lammikoituu piha-alueelle.

Kuva 5. Sisäpihan sora-alue.

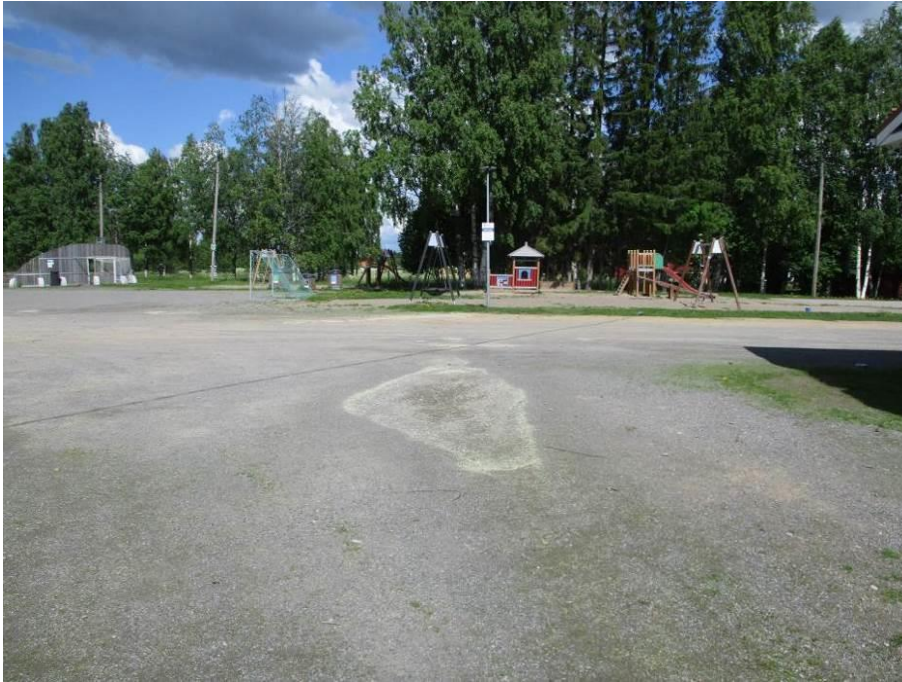
Kuva 6. Vesi lammikoituu pihalle.

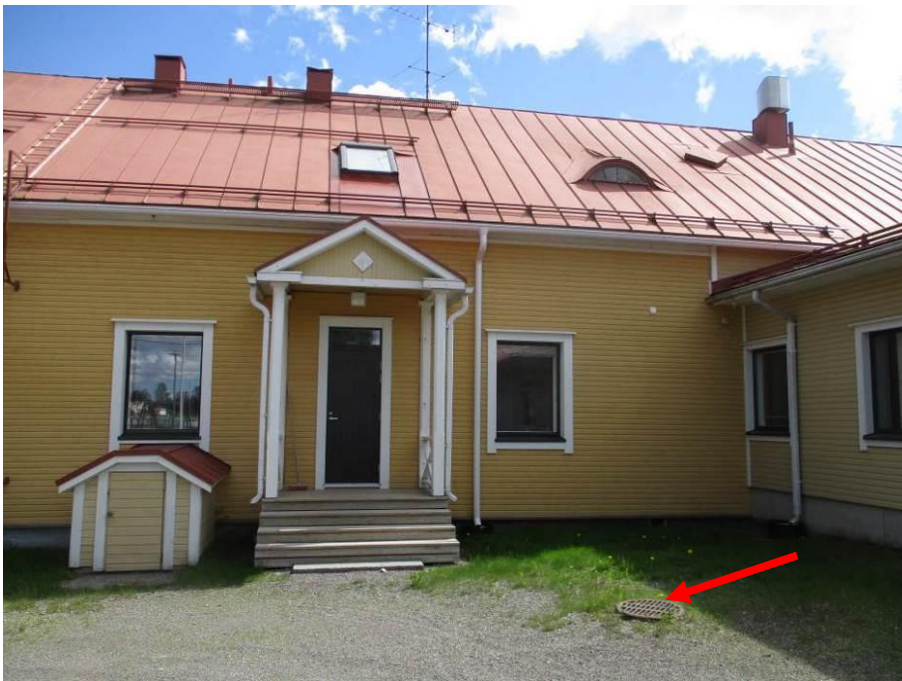
Pintaveden poistoon on kaksi pintavesikaivoa, joiden sijainti ei ole keskeisellä paikalla. Toisen pintavesikaivon kansi on maanpintaa ylempänä, jolloin pintavesi ei pääse kaivoon. Pintavesi va-
luu päärakennuksen ja piharakennuksen välistä joen puolelle, mikä viittaa puutteelliseen pinta-
veden hallintaan.

Kuva 7. Pintavesikaivo sisäpihan nurkkauksessa on maanpintaa ylempänä.

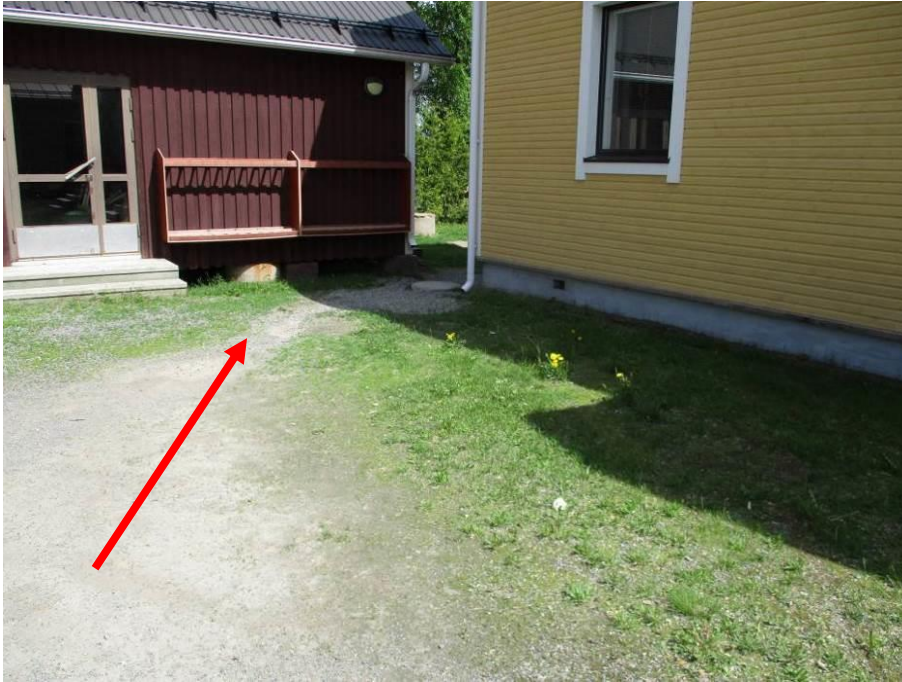
Kuva 8. Sisäpihan pintavedet ohjautuvat päädyn kautta jokeen.

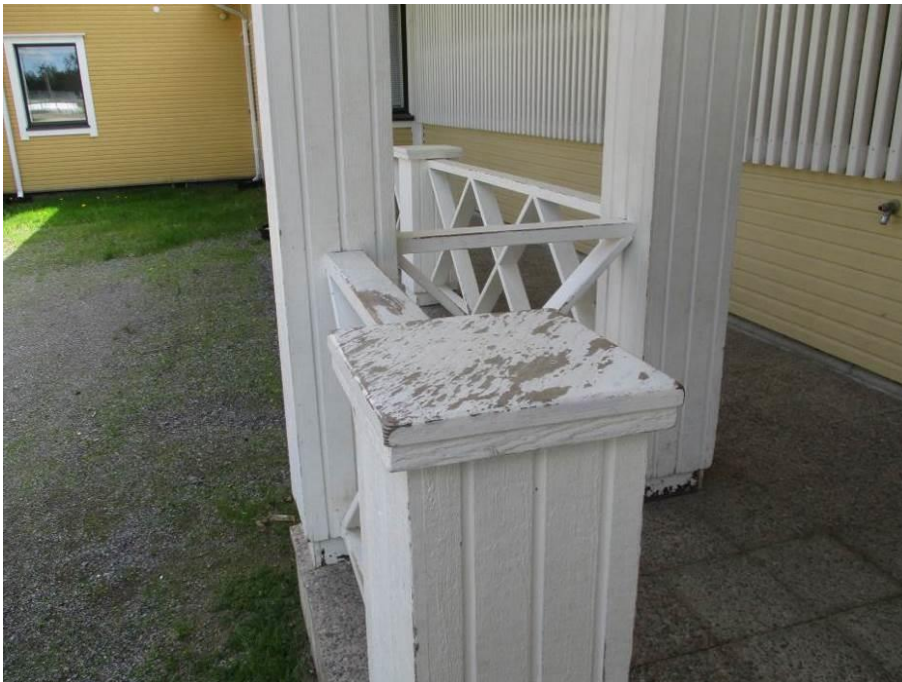
Kuva 11. Puuosien maalipinta on kulunut.

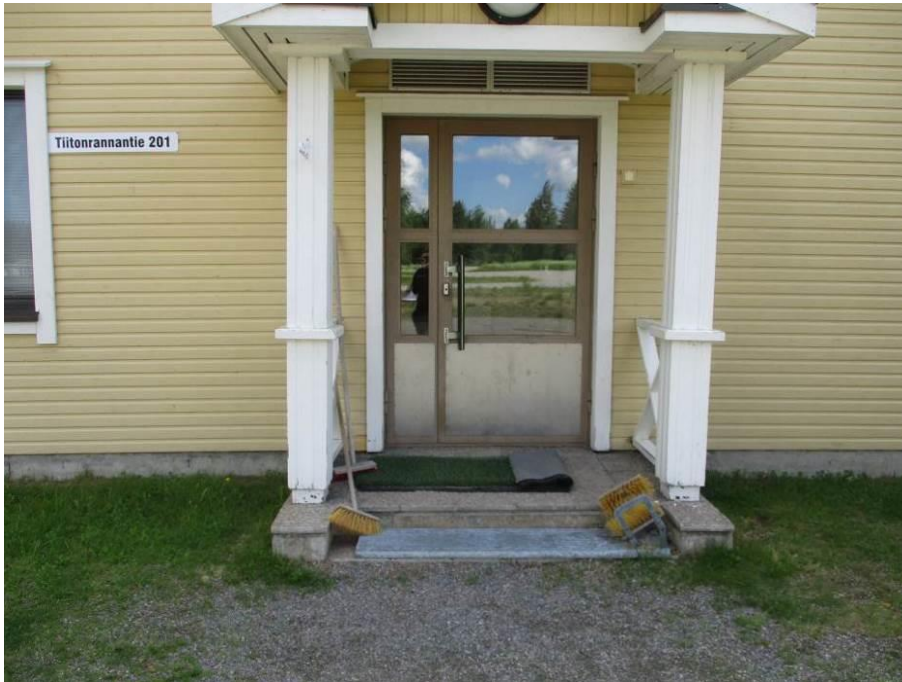
Laajennuksen päädyssä on sisäänkäynti, missä on katos. Katoksen rakenteet ovat puurakenteiset, lattiassa on betonilaatoitus. Katoksen puurakenteiset kaiteet ovat asennettu seinän sisälle. Kaiteen seinän liittymäkohdassa kaide ja julkisivuverhous ovat lahonneet hieman. Muutoin puurakenteiden maalipinnat ovat kuluneet. Kaide tulee uusia, muutoin puuosat huoltomaalataan.

Kuva 12. Päädyn sisäänkäynti.

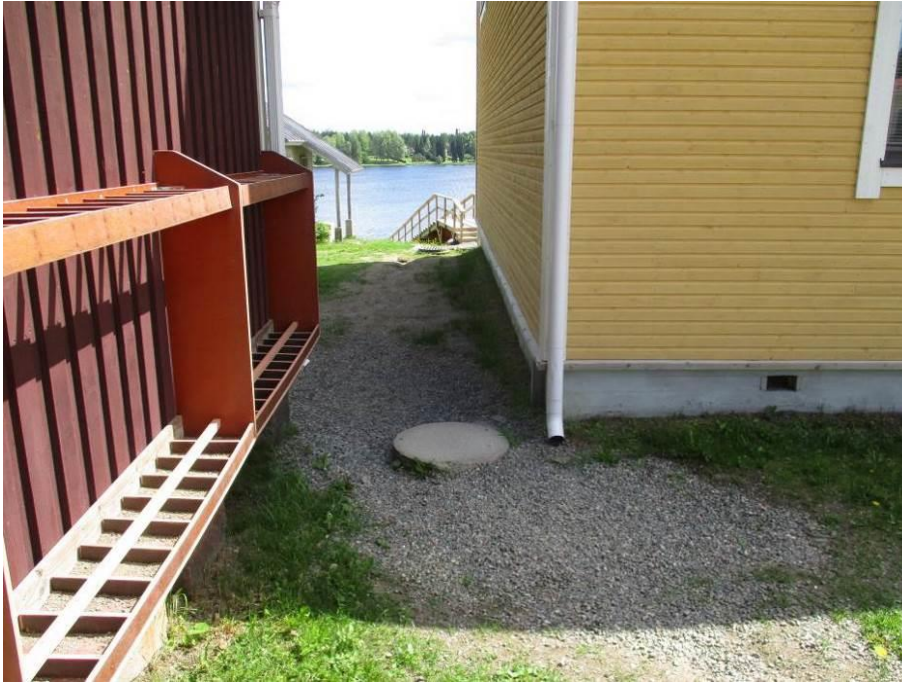
Kuva 16. Etunurkan salaojan tarkistuskaivo.

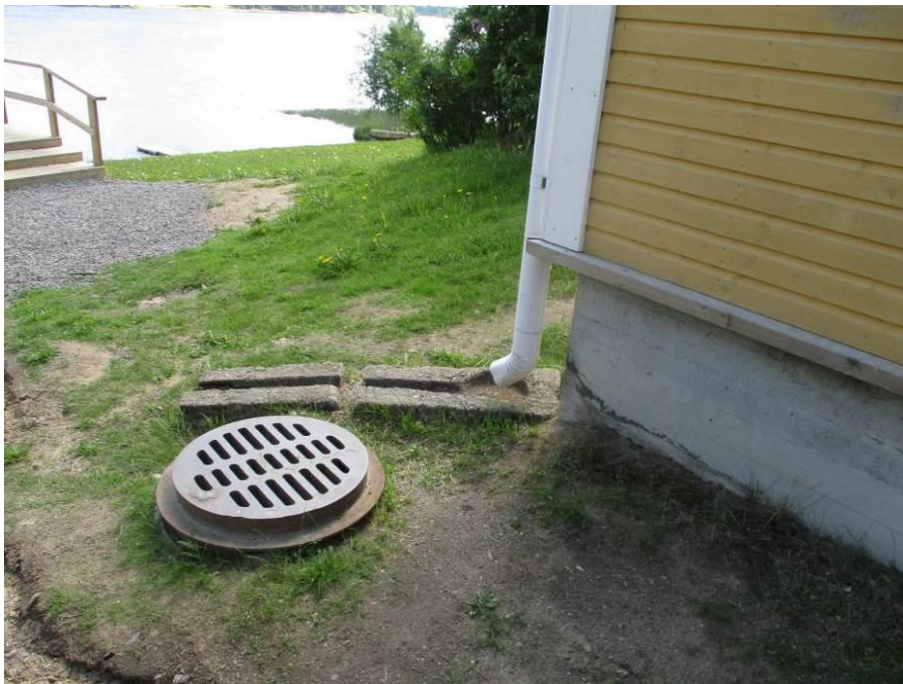
Päädyn takanurkan tarkastuskaivossa on pintavesikaivon kansi. Kaivossa on roskia eikä kaivossa ole vettä. Havainnot viittaavat siihen, että edelliseen kaivoon kertynyt vesi voi olla peräisin pintavesien pääsystä kaivoon, sillä kaivon vedet puretaan alempaan kaivoon, missä vettä taas ei ollut.

Kuva 18. Takanurkan salaojan tarkistuskaivo.

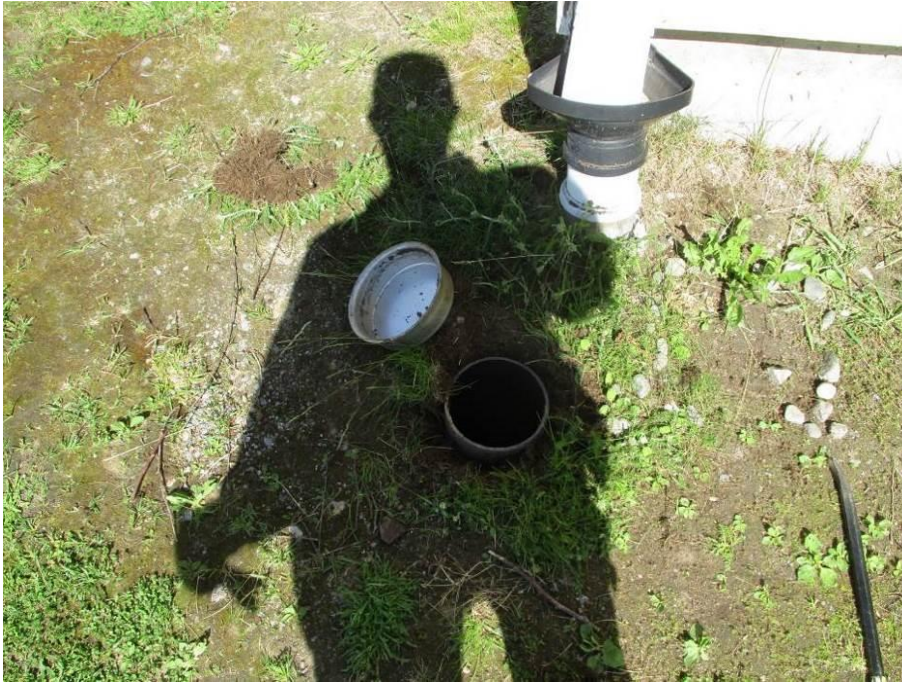
Laajennuksen osalla järjestelmän kunto tarkastettiin tarkistuskaivojen kautta. Järjestelmässä kaivoissa on vettä, eikä viitteitä puutteellisesta toimivuudesta havaittu.

Kuva 20. Salaojan tarkistuskaivo.

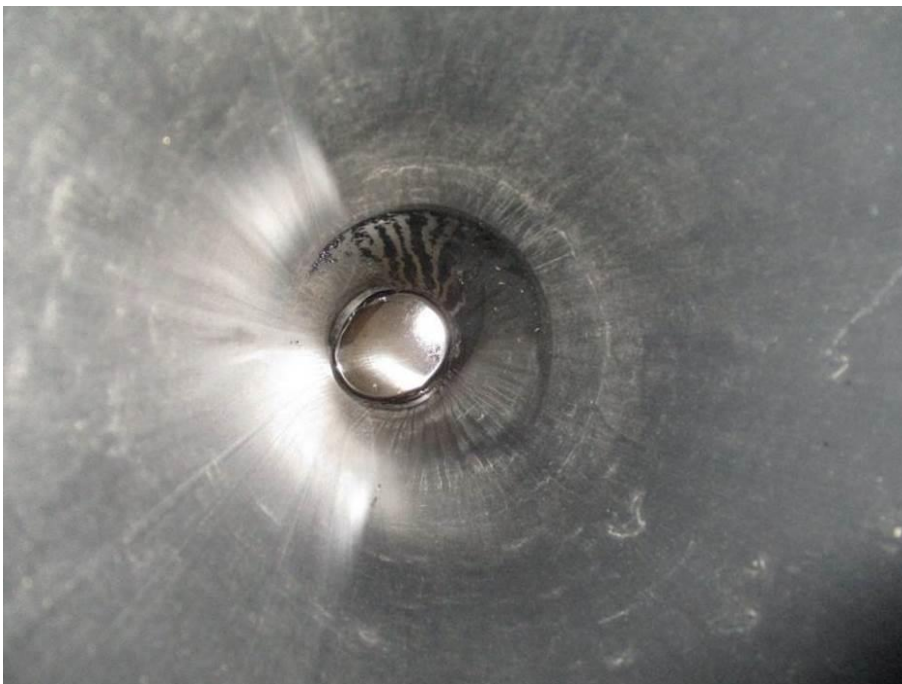
Kuva 21. Järjestelmässä ei havaittu puutteita.

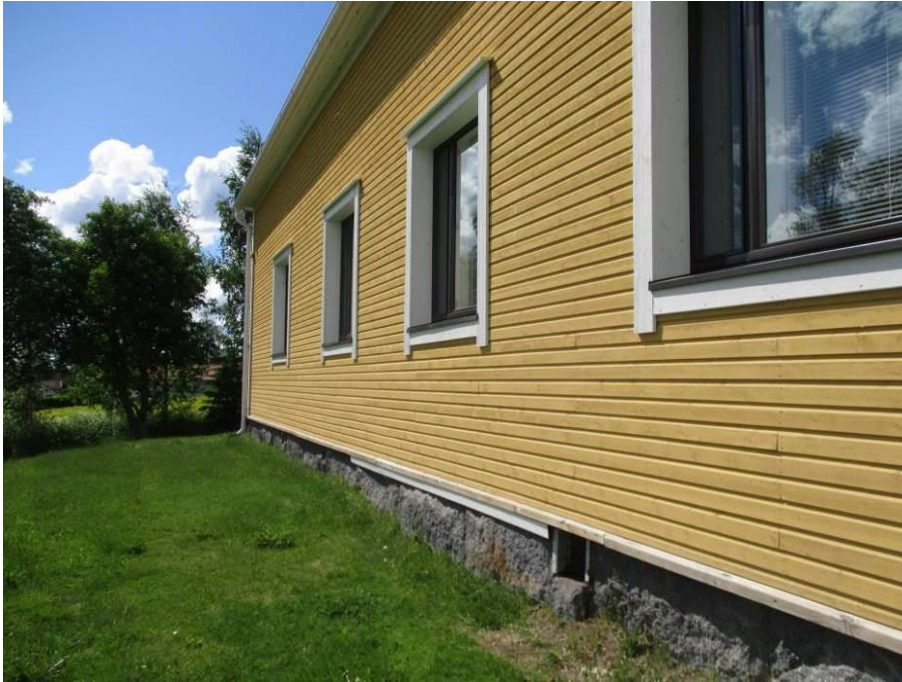
Alkuperäisessä osassa on porakivisokkeli. Porakivet ovat suorassa linjassa ja ne jäävät asianmukaisesti julkisivun sisäpuolelle. Sokkelirakenteessa ei havaittu huomautettavaa.

Kuva 23. Porakivi alkuperäisessä osassa.

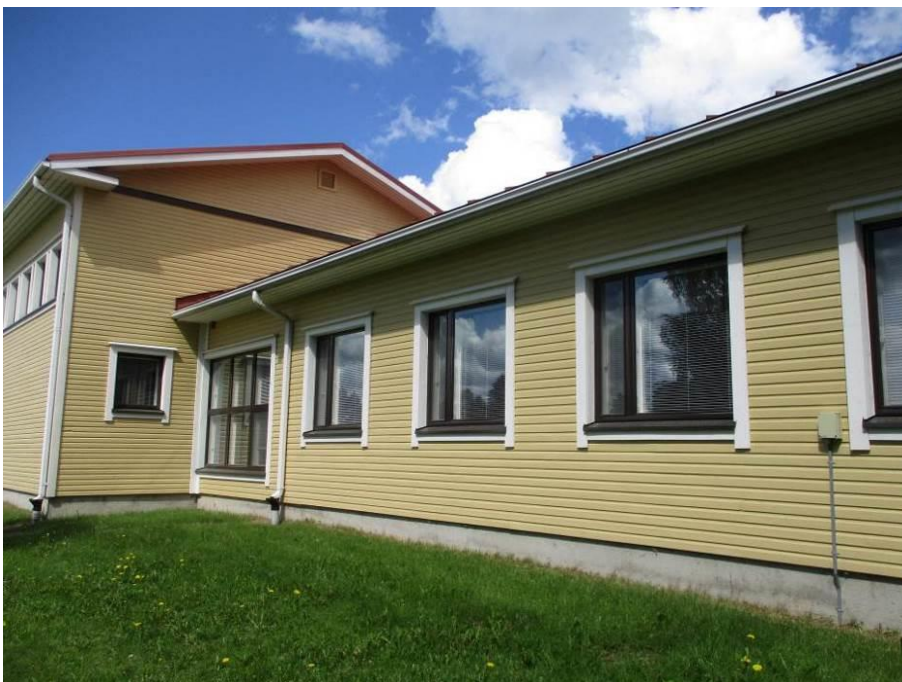
Laajennuksen osalla sokkeli on pinnoittamaton. Perustustavassa ulkoseinän alaosan puurakenteet ovat sokkelin yläpinnan kanssa samassa korossa. Perustustavassa ei ole kosteusteknisesti riskirakennetta.

Sokkelissa ei havaittu painumaan viittaavia halkeamia tai vaurioita.

Kuva 24. Laajennuksen sokkeli.

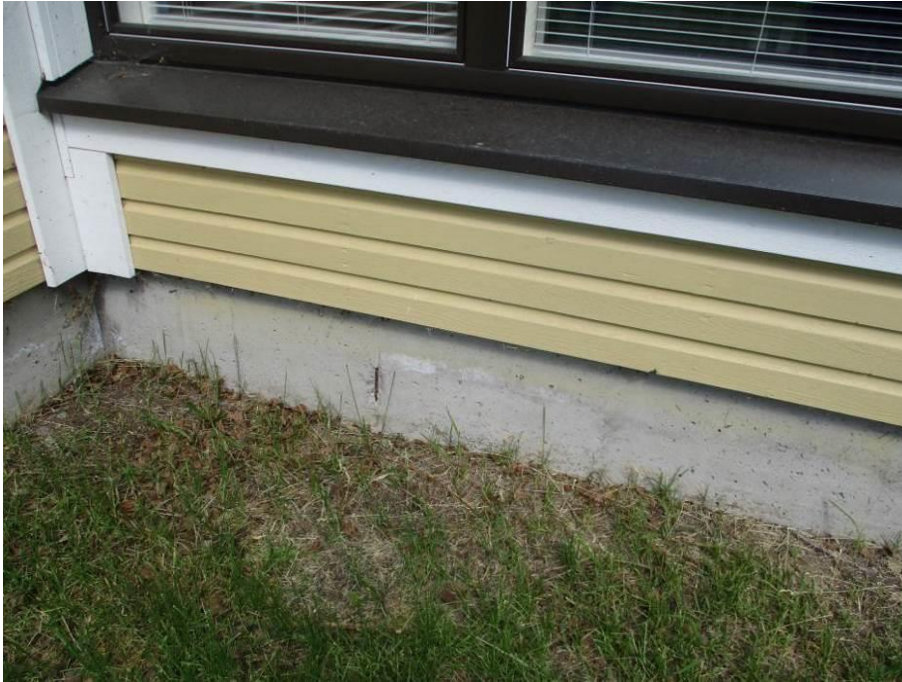
Kuva 25. Sokkelin hakasteräkset ovat ruostuneet rikkoen sokkelin pintaa.

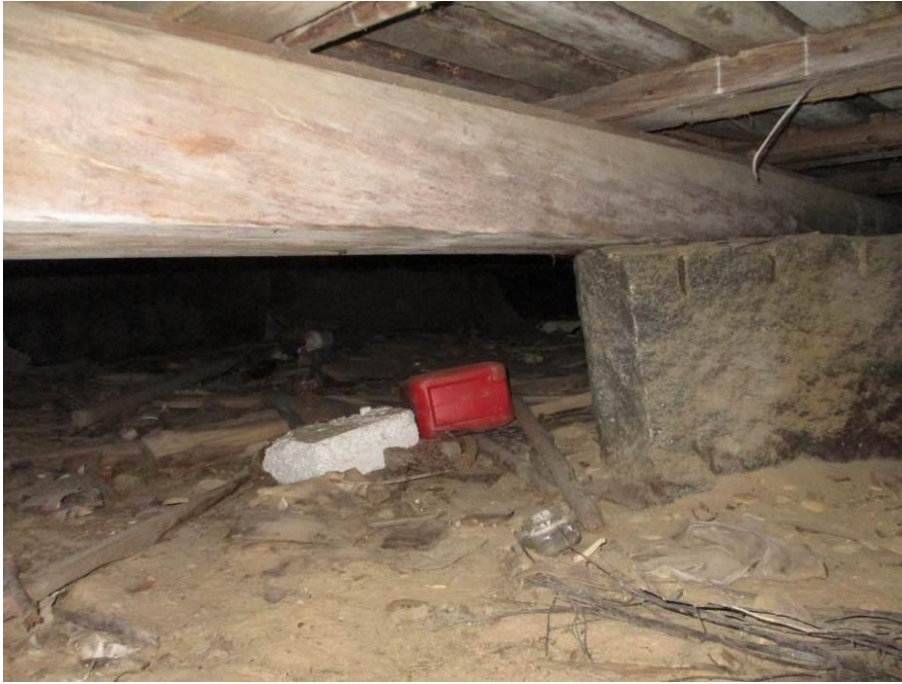
Alapohjarakenteen tekninen toteutus ja kunto tarkastettiin tuuletustilan kautta aistinvaraisesti. Alapohjassa maapohja on hiekkaa, joka on hienorakeista ja kapillaarisesti kosteutta nostavaa. Maapohjaa vasten on runsaasti orgaanista jätettä, puuta, lasia, posliinia ja muuta roskaa. Tuuletustilan korkeus on keskimäärin 40-50 cm, paikoin korkeampi ja paikoin matalampi.

Kuva 26. Yleiskuva alapohjasta.

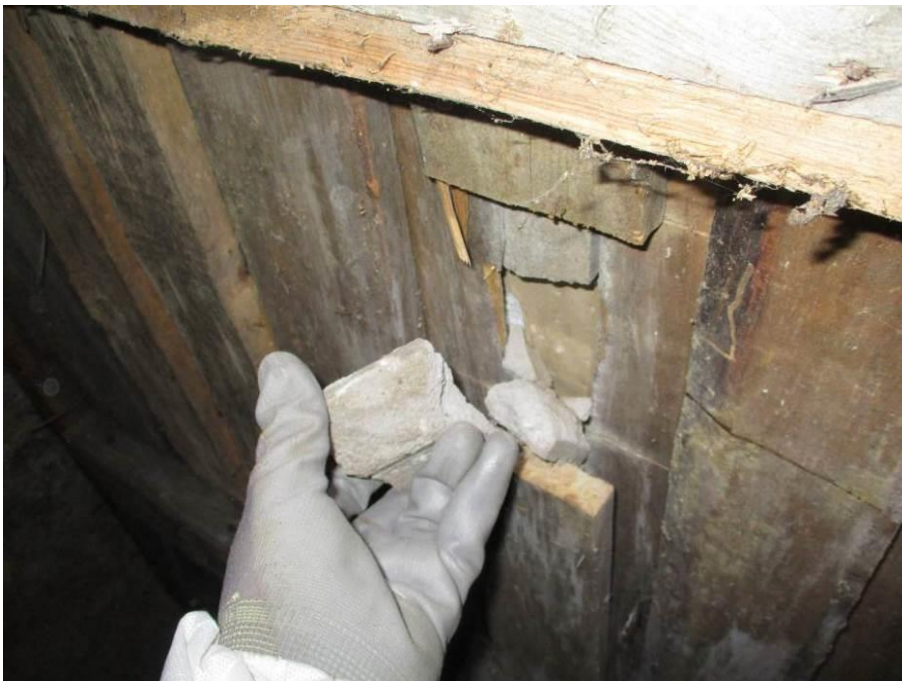
Alapohjan täytepohjassa on laudoitus. Laudoituksessa havaittiin monin paikoin pintalahoa ja puussa runsaasti kosteusrasituksen aiheuttamaa värimuutosta. Alapohjan tekninen toteutus selvitettiin rakennetta avaamalla. Täytepohjan päällä on ohut betonivalu, jonka päällä on 100 mm EPS-eriste. EPS-eristeen päällä on vastaavasti mineraalivilla lämmöneristeenä.

Kuva 31. Alapohjassa ohut betonivalu.

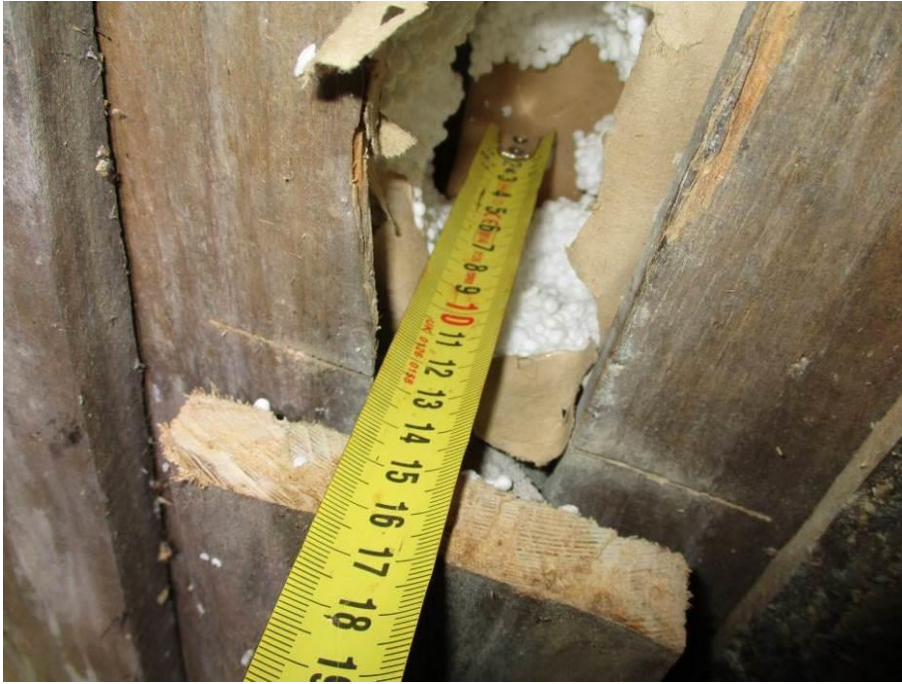
Kuva 32. Alapohjassa EPS-eristettä.

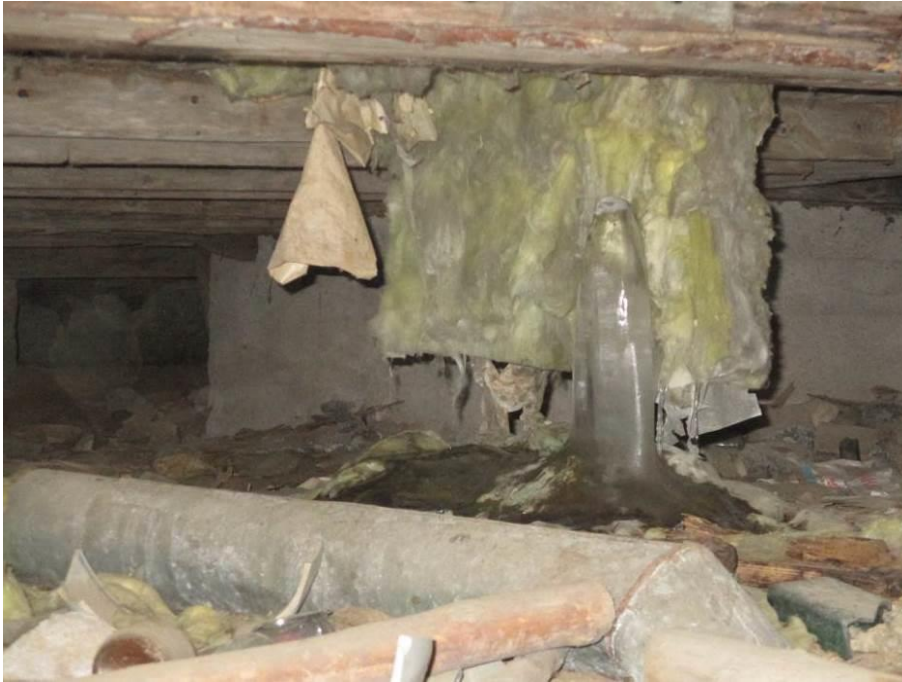
Rakennuksen keskivaiheilla havaittiin täytepohjan laudoituksen ja alapohjan eristeen pudonneen alas ja maapohjassa runsaasti jäätä. Viemäriputki kulkee alapohjarakenteessa ja viemäriputken muhvien liitoksissa on vuoto. Vuotava viemäri on lahottanut täytepohjan laudat ja lahottanut myös palkkia.

Kuva 34. Alapohjan eristeet pudonneet alas.

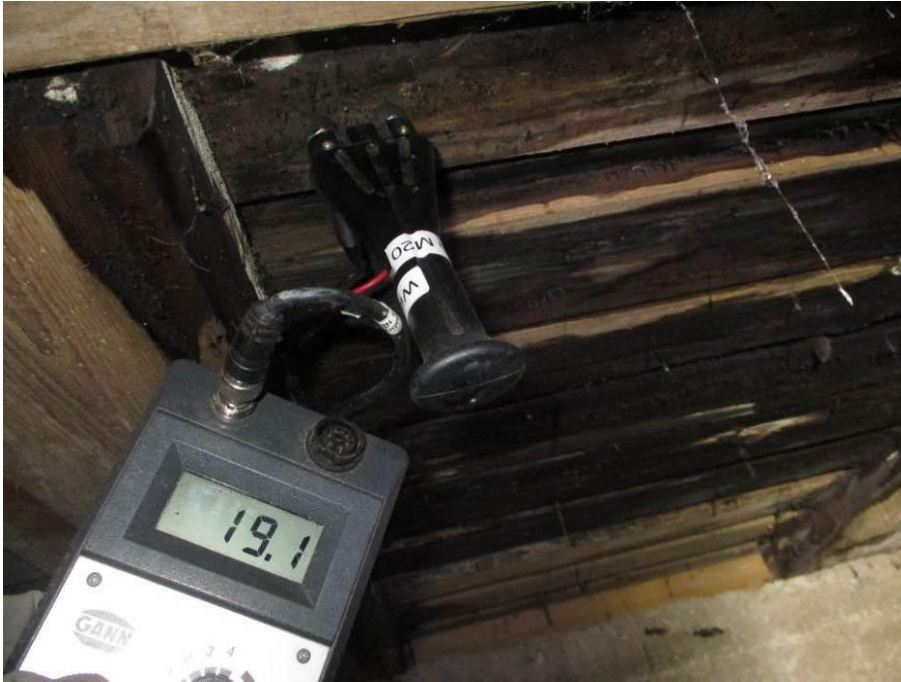
Kellarin takana täytepohjan laudoitus on musta ja puun kosteusmittarilla mitattuna hyvin kostea. Puun kosteus oli 19 paino-% ja maapohjassa oli jääpuikko. Rakenteessa on viemäriputki, joka mahdollisesti vuotaa.

Kuva 38. Laudoitus hyvin kostea.

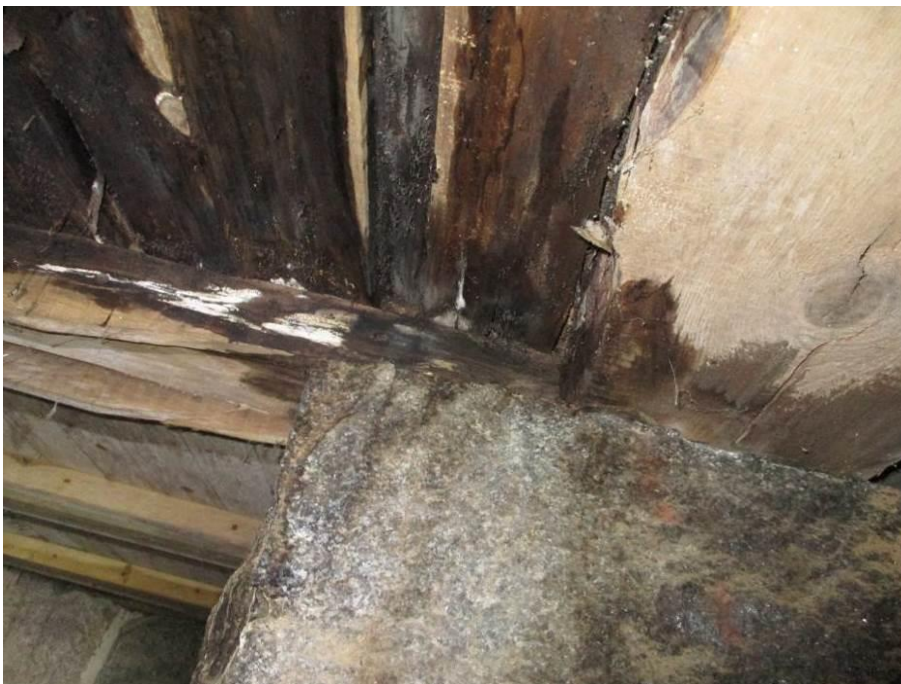
Kuva 39. Puuosissa mikrobikasvua.

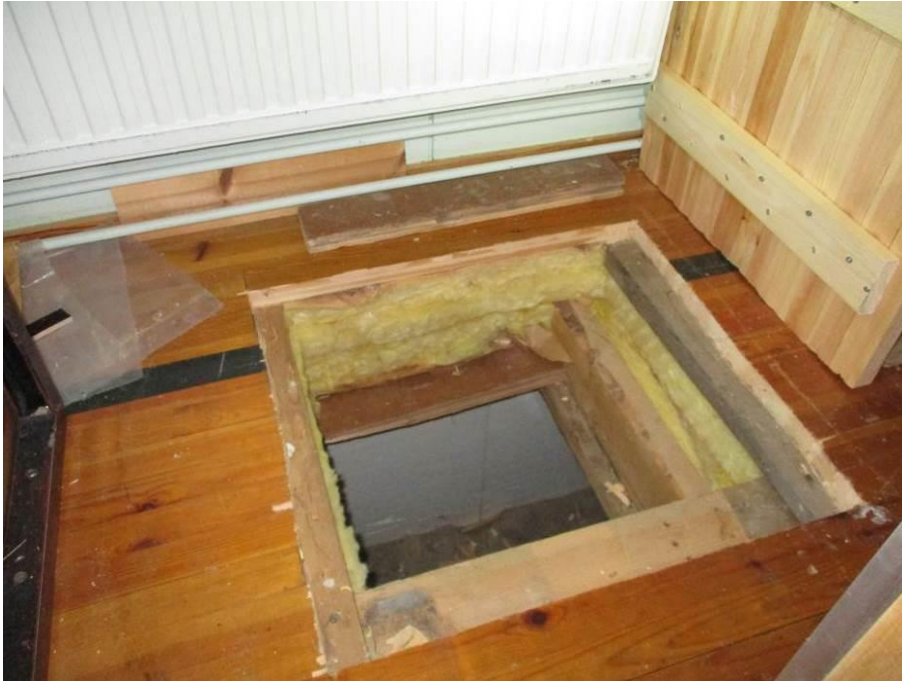
Kuva 40. Alapohjan kulkuluukku.

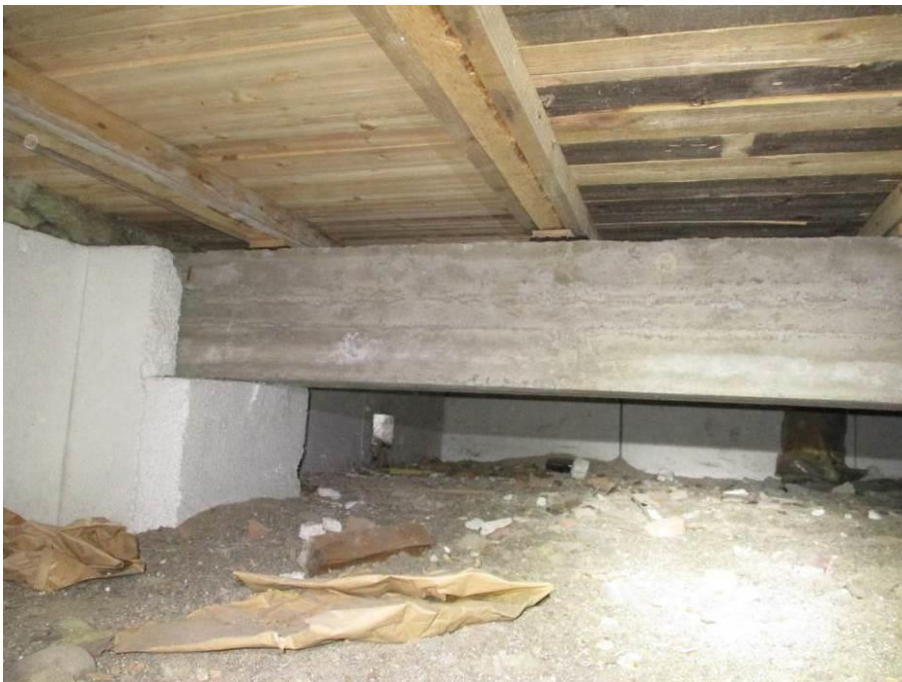
Kuva 41. Yleiskuva alapohjasta.

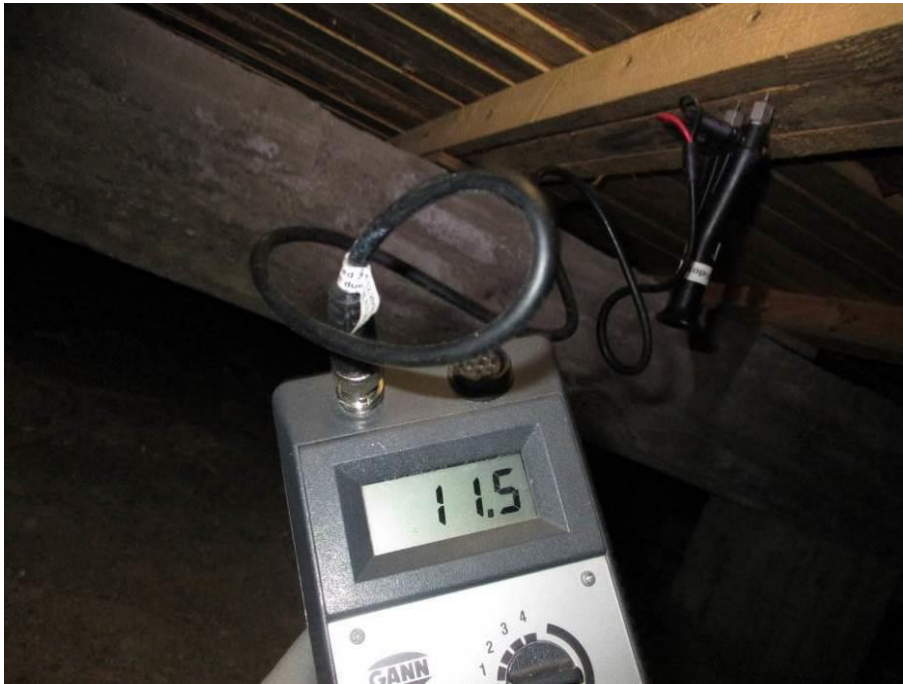
Alapohjarakenteessa on höyrynsulkumuovi lattialaudoituksen alla, koolaus ja eristetila on 300 mm ja tuulensuojana on paperi. Alapohjan täytepohjan laudoituksen sekä palkiston kunto tarkastettiin puukolla. Palkeissa ei havaittu värimuutoksia ja puun kosteudet ovat olosuhteet huomioiden normaali (12 paino-%, mikä vastaa ilman suhteellisena kosteutena RH n. 55 %).

Kuva 42. Puun kosteus on normaali.

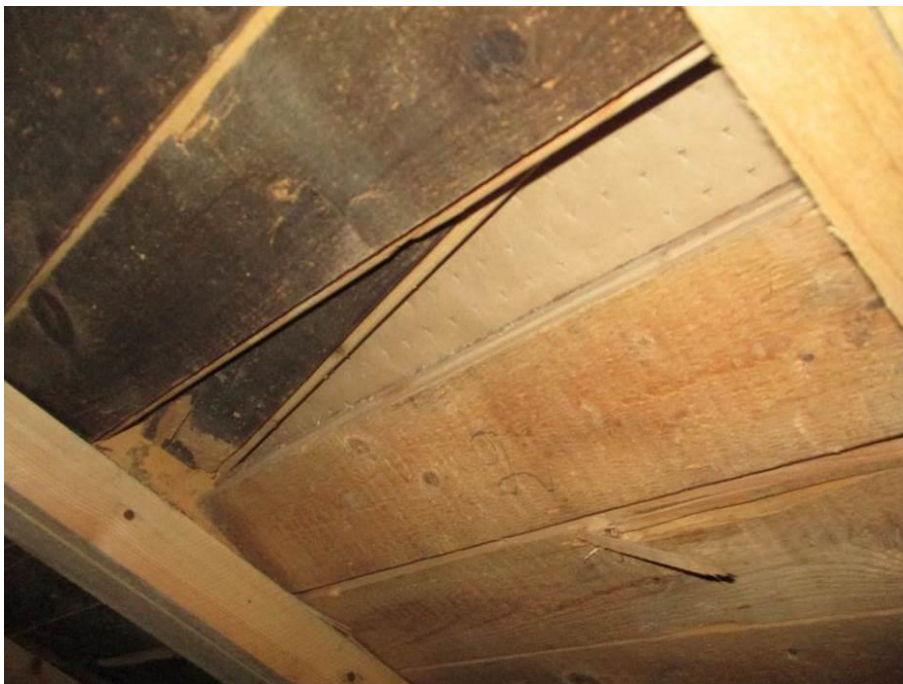
Alapohjasta otettiin materiaalinäyte (MN 1, 6.4.2022 otettu näyte) läheltä laajennuksen saumakohtaa. Analyysivastauksen perusteella materiaalissa ei ole mikrobikasvua (Vähän homeita ja bakteereita.).

Kuva 43. Alapohjan avaus.

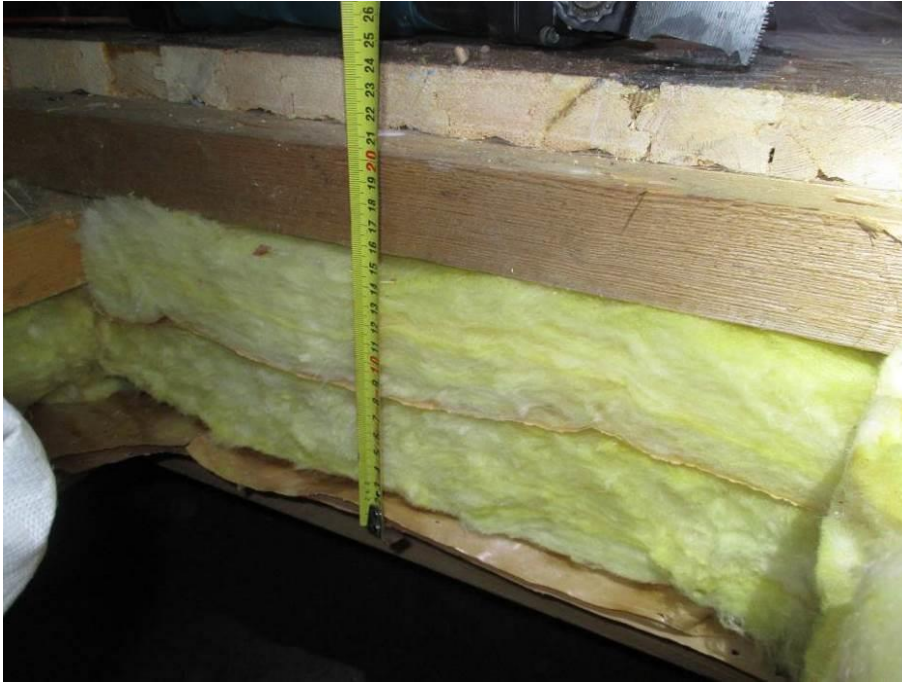
Kuva 44. Yleiskuva alapohjarakenteesta.

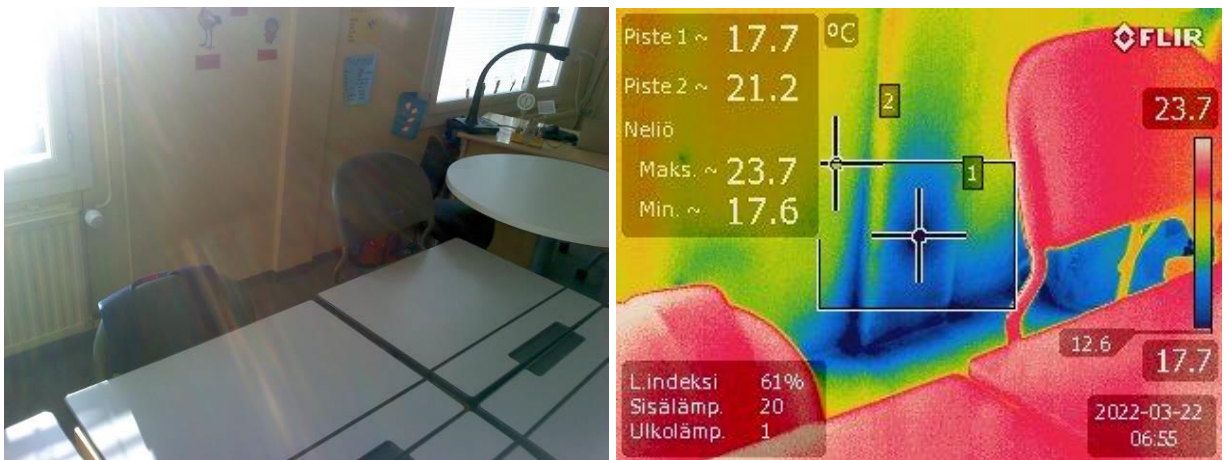
Alkuperäiseen osaa ja puukäsityöluokkaan tehtiin lämpökuvaukset. Lämpökuvauksessa havaittiin runsaasti vuotoilmaa lattia-seinä saumakohtien kautta. Vuotoilmoja oli sekä ulko- että väli-seinissä. Vuotoilma viittaa alapohjan puutteelliseen ilmansulkuun.

Kuva 45. Vuotoilmaa luokan ulkoseinän lattian saumakohtasta.

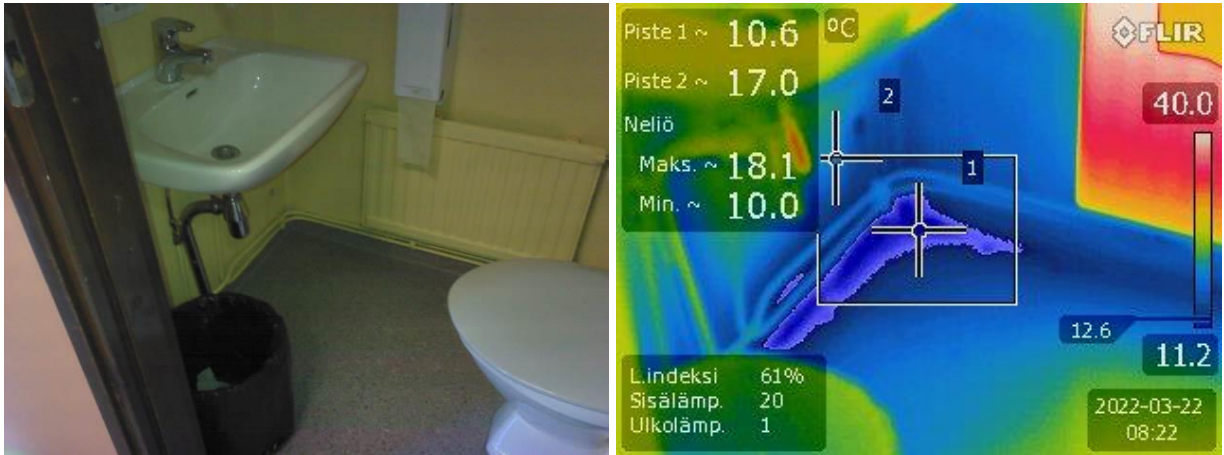
Kuva 46. Ilmavuotoa käytävän WC-tiloissa.

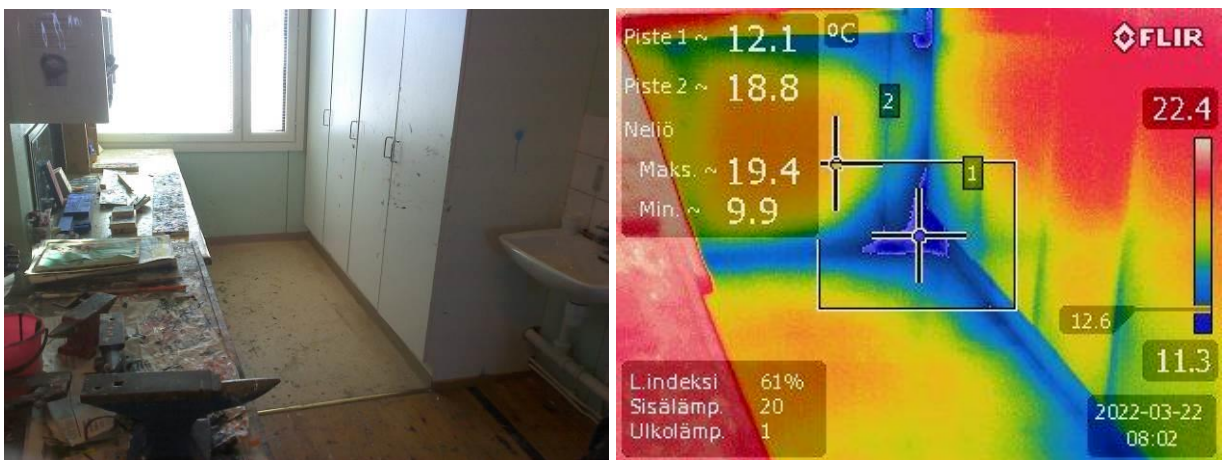
Kuva 47. Ilmavuotoa puukäsityöluokassa.

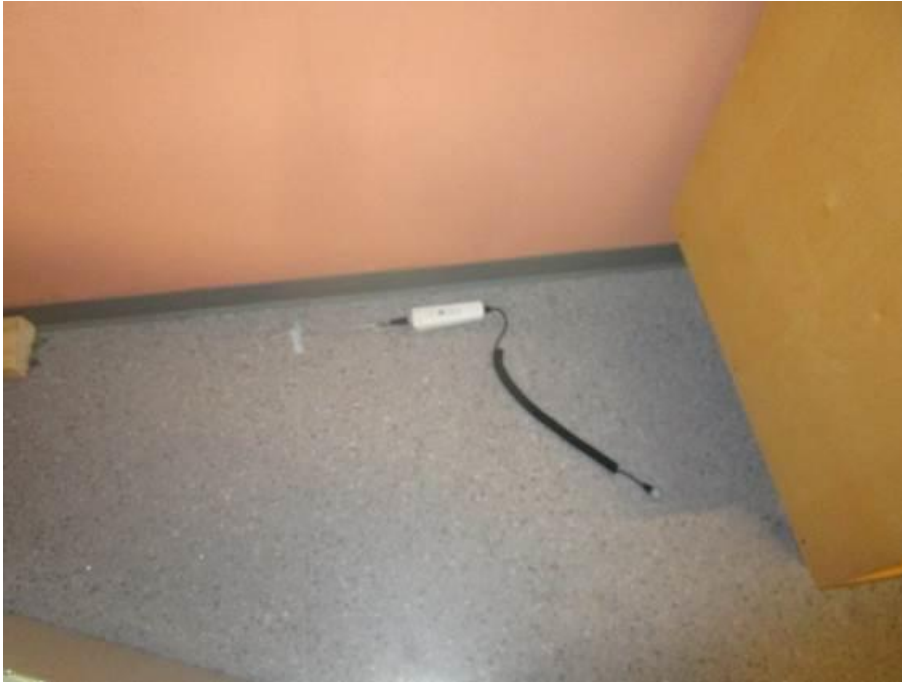
Kuva 48. Viiltomittauspiste VM1

- VM1: 93,8 %RH, +18,3 °C, 14,77 g/m³, 12,44 g/kg
- VM2 (ref): 59,2 %RH, +18,3 °C, 9,30 g/m³, 7,78 g/kg

Viiltomittauksen perusteella käytävän lattiarakenteessa on selkeästi kosteutta verrattuna referenssipisteeseen. Ko. kohdalla kulkee suojaputkessa muoviset käyttövesiputket opettajienhuoneen wc-tilan jakotukilta 3. luokkatilan lavuaarille sekä rakennuksen pohjaviemäri. Suojaputkien päissä ei kuitenkaan havaittu vettä, joten todennäköistä on, että vuoto ei ole peräisin käyttövesiputkistojen vuodosta. Sen sijaan käytävän suuntaisesti ko. kohdalla kulkee pohjaviemäri ja viemärikuvauksessa havaittiin kosteusaluekohdalla huonosti paikallaan oleva viemäriputkiliitoksen tiiviste sekä viemärihaaran liitos. Kosteus lattiarakenteessa voi olla peräisin viemäriverisestä. Ko. kohdalla käytävällä, opettajienhuoneen toimistotilassa, eteistilassa ja wc-tilassa muovimatto tulee poistaa ja rakenneavauksin selvitetään kosteuden alkuperä. Rakenteet kuivatetaan ja ennallistetaan. Ko. toimenpiteet on esitetty kohdassa 6.5.

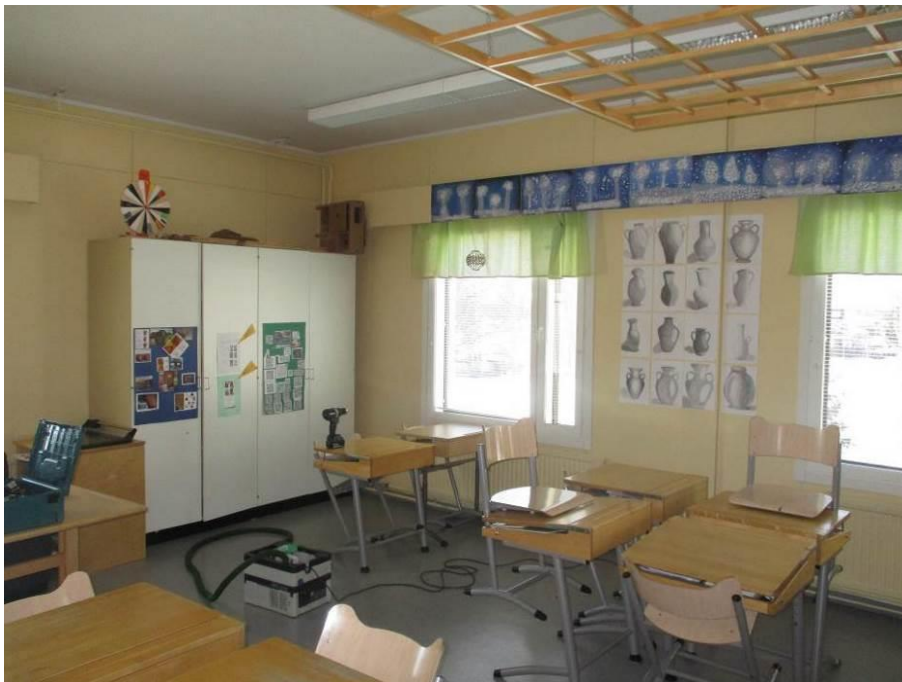
Kuva 50. 5- luokka.

5- luokan ulkoseinästä otetussa näytteessä (MN 1, 21.3.2022 otettu näyte) ei ole mikrobikasvua (Vähän homeita ja bakteereita.).

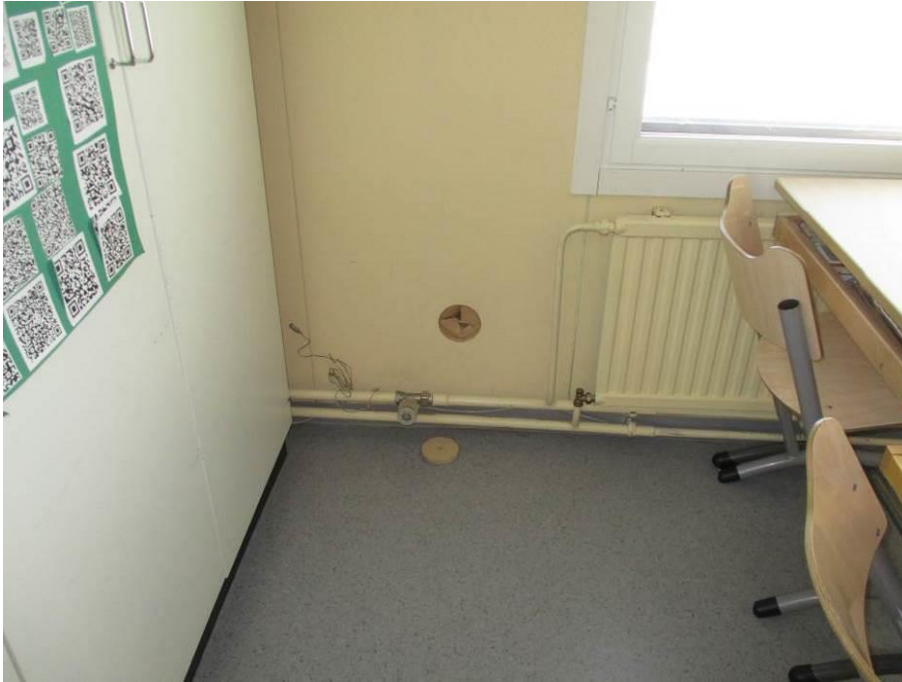
Kuva 51. Ulkoseinän rakenneavaus.

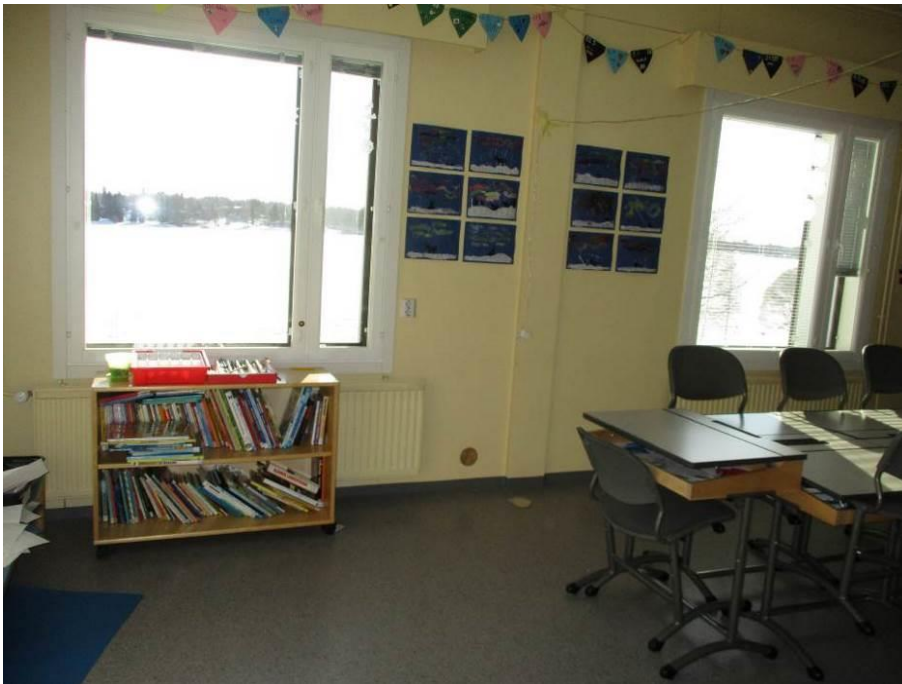
Kuva 52. Luokka 1-4.

1-2 luokan ulkoseinän villaeristeestä otetussa näytteessä (MN 2, 21.3.2022 otettu näyte) ei ole mikrobikasvua (Vähän homeita, bakteerit alle määrittysrajan.).
