Rakennus- ja LVIS- tekninen kuntotutkimus

Tiiton Koulu
Tiitonrannantie 201
85800 Haapajärvi

29.6.2022

Widetek insinööritoimisto
Tekijät: Veli-Matti Timlin, Timo Tähtelä,
Markku Vuolteenaho, Joonas Jyrkkä ja Teemu Kallio

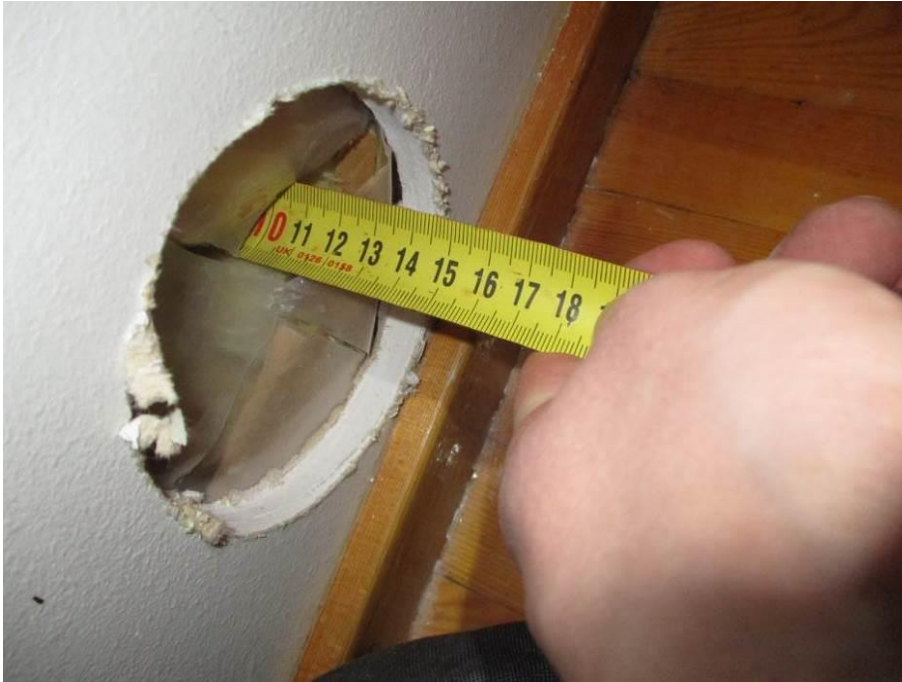
Kuva 55. Kopiohuoneen rakenneavaus.

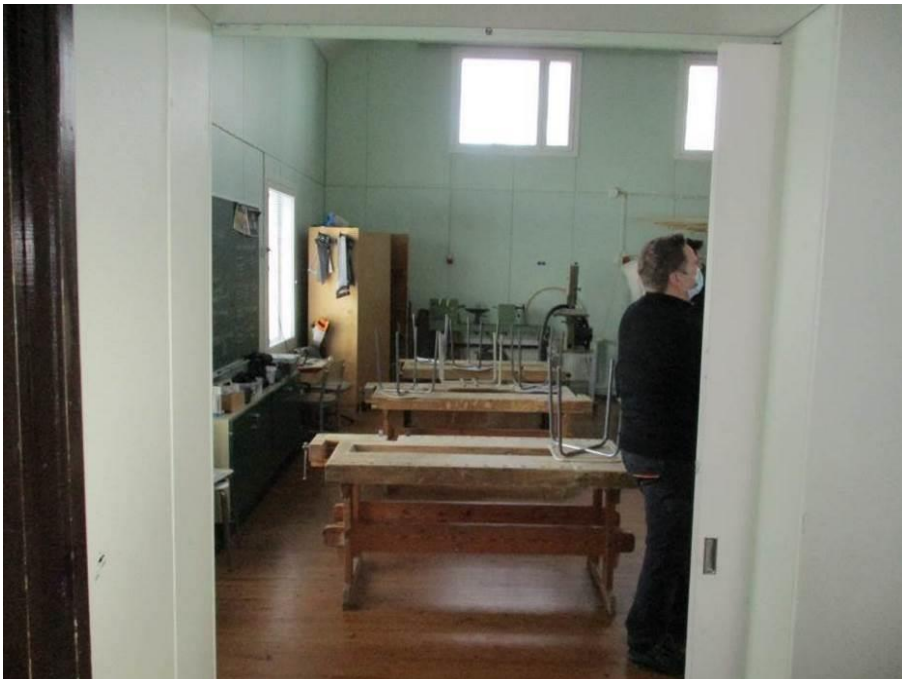
Kuva 56. Puutyöluokka.

Puutyöluokan ulkoseinärakenteessa on höyrynsulkumuovi sisäverhouslevyn taustalla. Lämmöneristeenä on mineraalivilla. Ulkoseinärakenteessa ei ole kosteusteknistä riskirakennetta. Ulkoseinän eristeen kunto tarkastettiin materiaalinäyttein (MN 2, 6.4.2022 otettu näyte). Tuloksien mukaan materiaalissa ei ole mikrobikasvua (Vähän homeita, bakteerit alle määrittysrajan.).

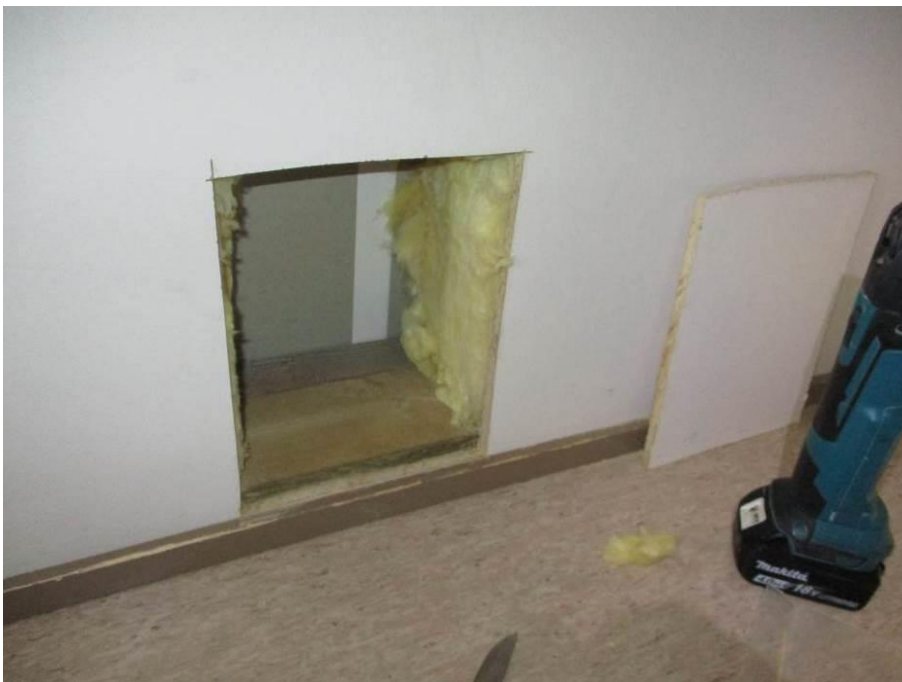
Vuoden 1991 laajennuksen ulkoseinän tekninen toteutus selvitettiin rakenneavauskin liikuntavälinevarastosta (RA 1). Ulkoseinässä on 125 mm runko villaeristyksellä ja ulkopuolinen 50 mm koolaus villaeristyksellä. Höyrynsulkumuovi on sisäverhouslevyn taustalla. Ulkoseinärakenteessa ei ole kosteusteknisesti riskirakennetta.

Kuva 58. Yleiskuva ulkoseinästä.

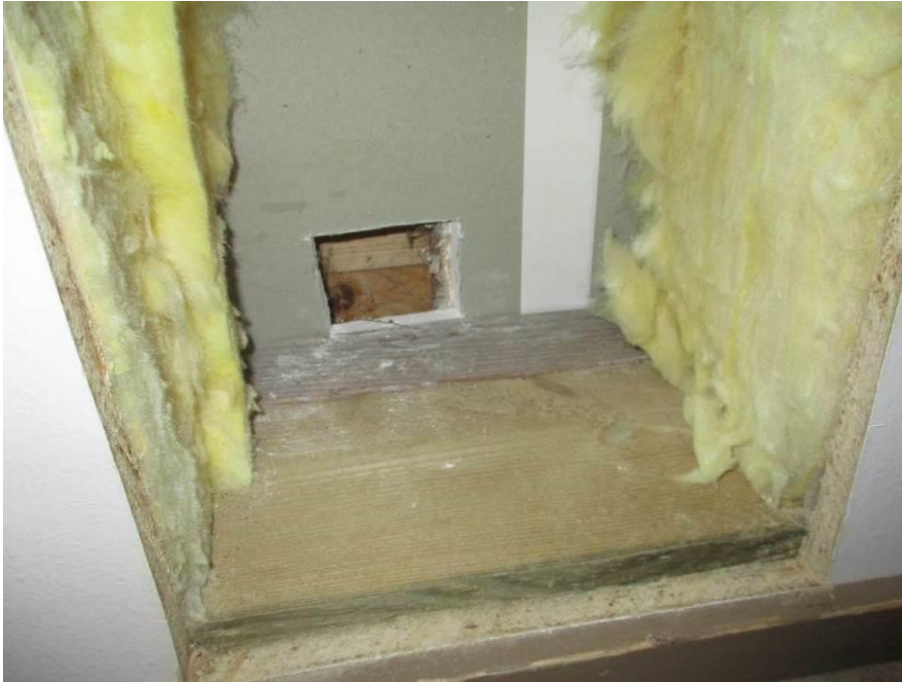
Kuva 59. Ulkoseinässä ei ole kosteusteknistä riskirakennetta.

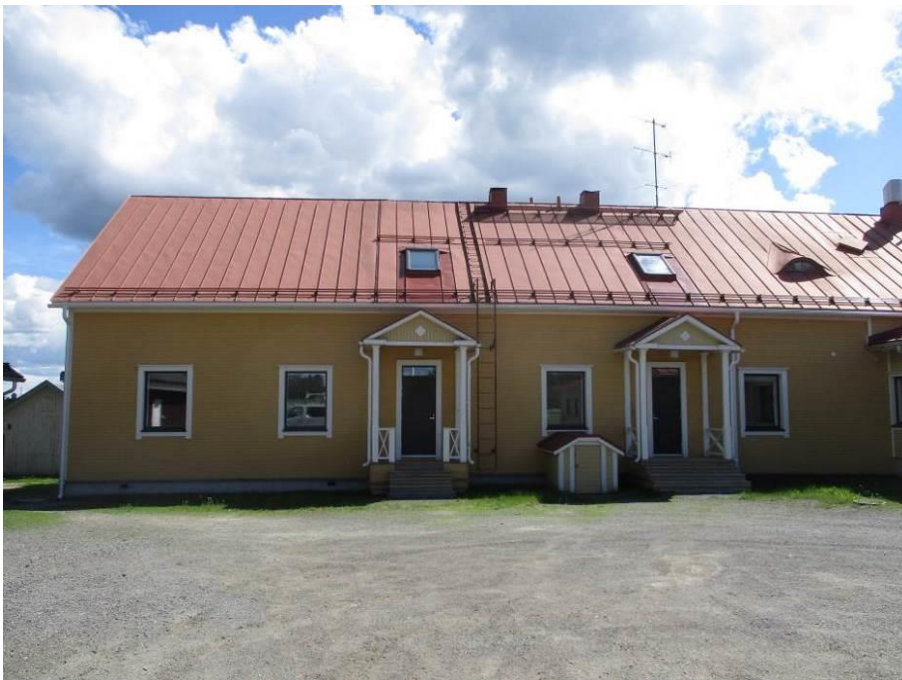
Rakennuksessa on vaakalaudoitettu julkisivu. Oikean puolisen päädyn päätykolmion laudoitus on hieman haristunut, mutta selvää lahovauriota ei havaittu. Pääasiassa alkuperäisellä osalla julkisivuverhous on hyvässä kunnossa. Julkisivun maali on pohjamaalilla, maali on kiinni alustassaan. Julkisivun huoltomaalaus on ajankohtainen.

Kuva 60. Yleiskuva julkisivusta.

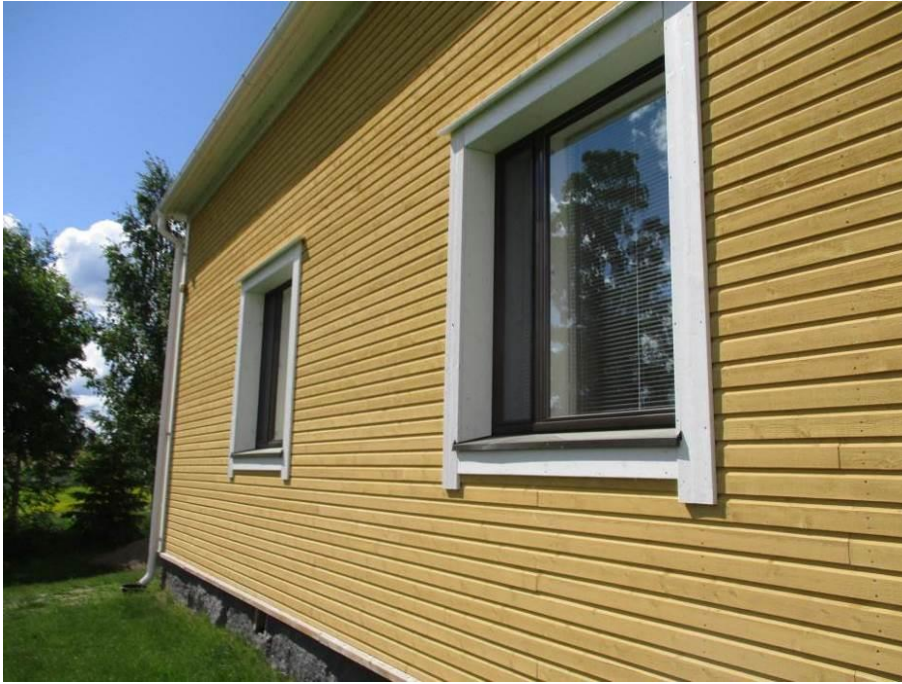
Kuva 61. Takapihan julkisivu.

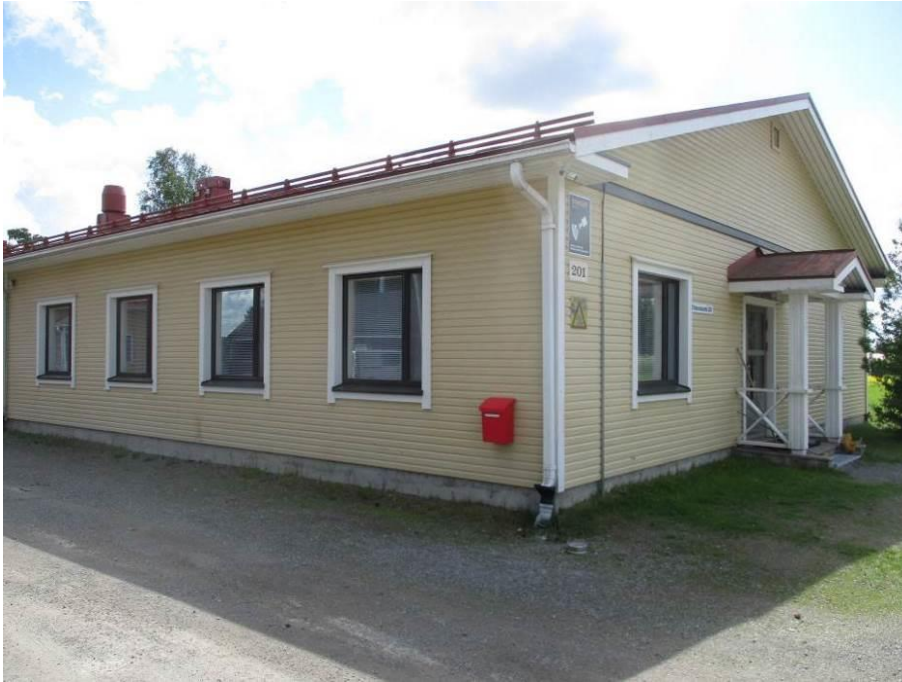
Laajennuksen osalla havaittiin yksittäisiä huonossa kunnossa olevia lautoja. Liikuntasalin osalla julkisivuverhous on muuta rakennusta heikommassa kunnossa, paneelin pinta on haristunut, naulat ovat perääntyneet paikoin ja maalipinta on hilseillyt. Julkisivun naulat kiinnitetään paikoilleen ja julkisivun huoltomaalaus on ajankohtainen.

Kuva 63. Yleiskuva laajennuksesta.

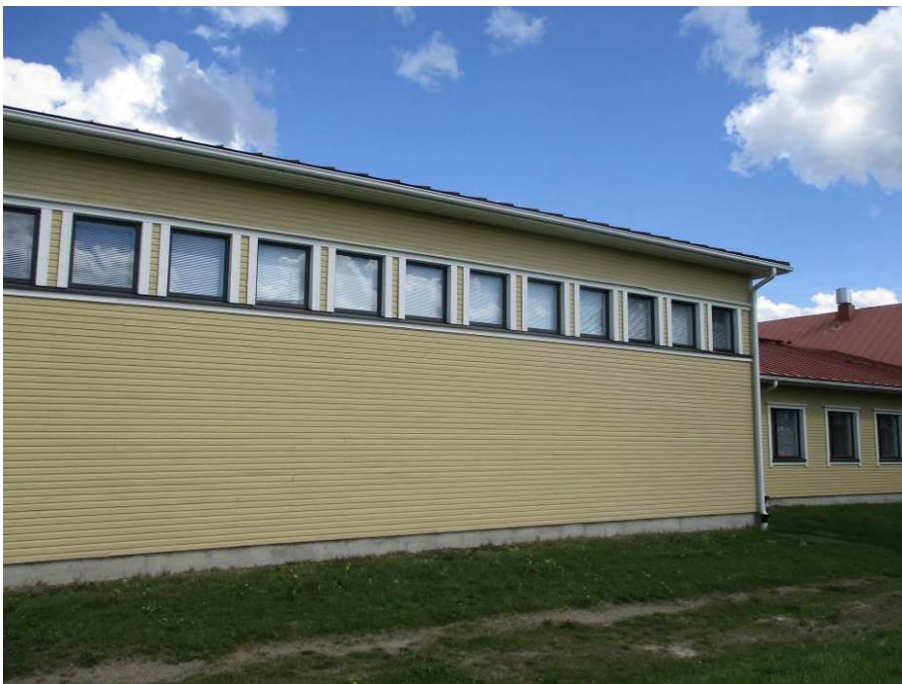
Kuva 64. Liikuntasalin julkisivu.

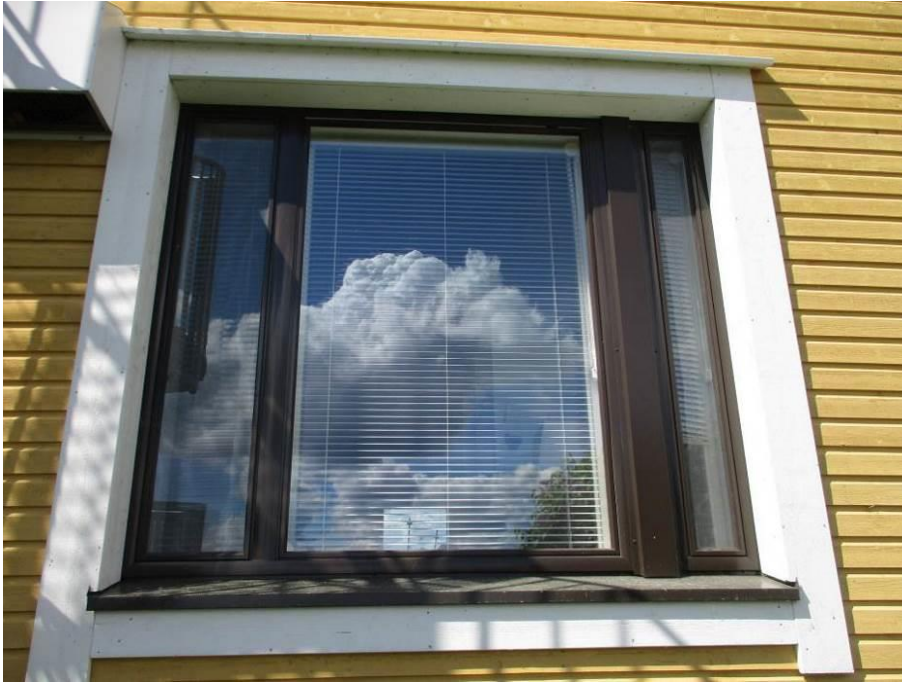
Rakennuksessa on MSEA- ikkunat. Ikkunat ovat asennettu asianmukaisesti, vesipellit ovat tiiviit ja asennettu asianmukaisesti eikä ikkunoissa havaittu vaurioita. Ikkunoihin ei kohdistu toimenpiteitä.

Kuva 65. Yleiskuva ikkunasta.

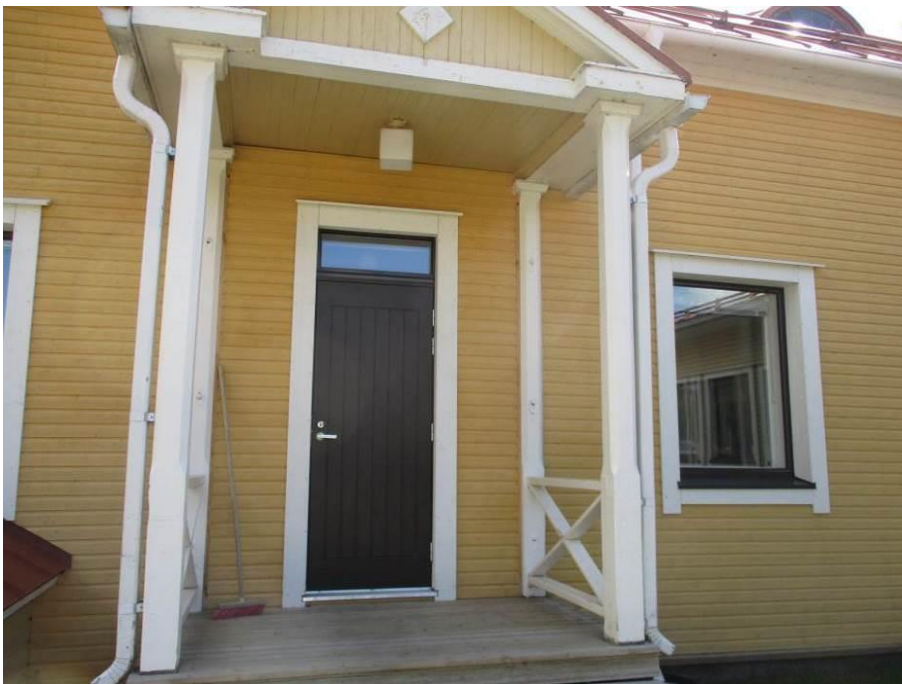
Kuva 66. Alkuperäisen osan ulko-ovi.

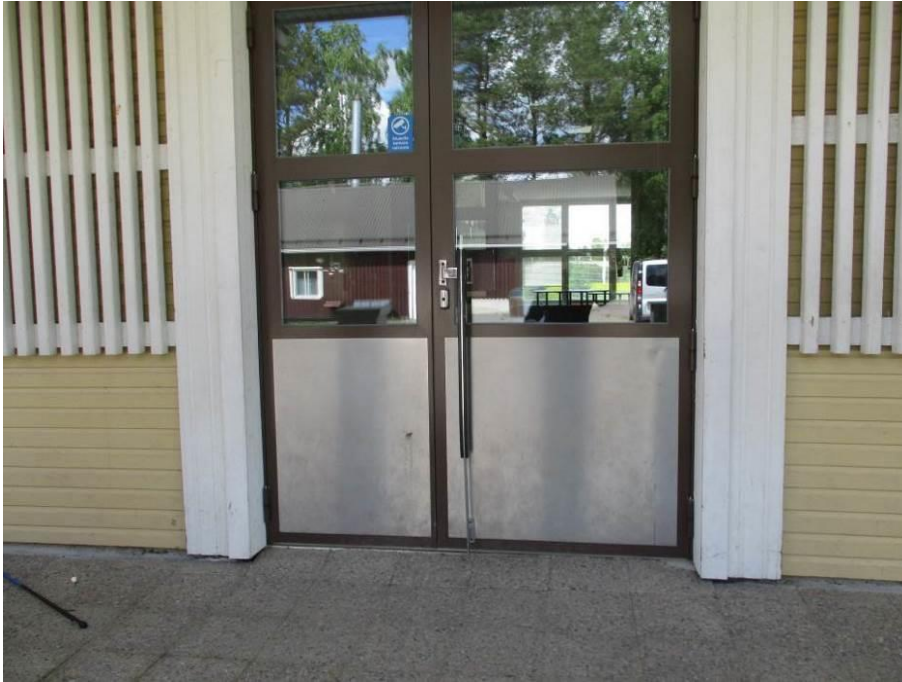
Pääsisäänkäynnissä on kaksiovinen rautaovi, jossa on lasiaukot. Oven maalipinta on haalistunut ja kulunut. Vaurioita ovesta ei havaittu. Oven huoltomaalaus on ajankohtainen.

Kuva 67. Pääsisäänkäynnin ovi.

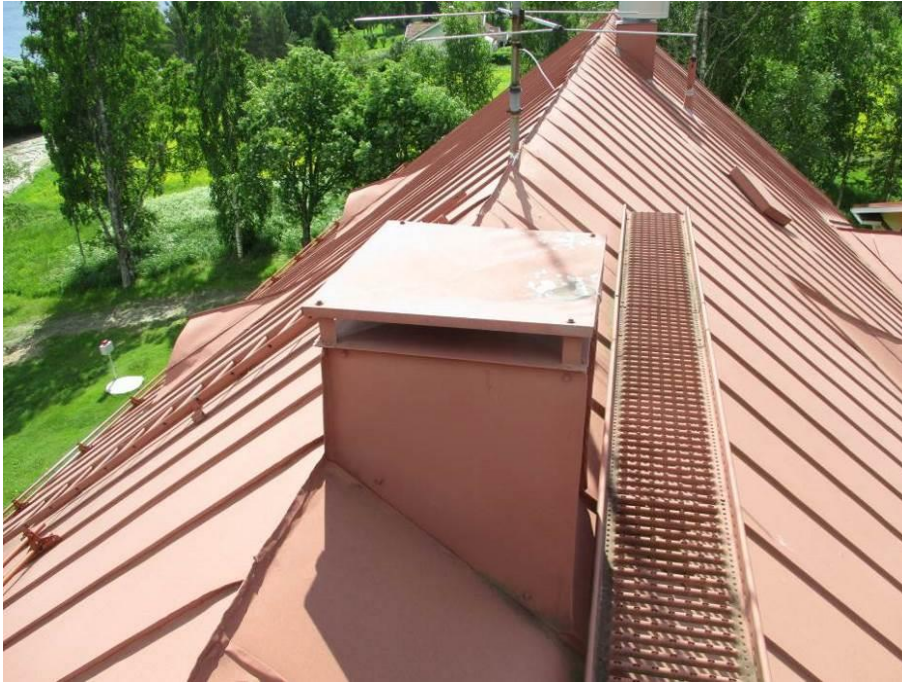
Kuva 68. Yleiskuva vesikatosta.

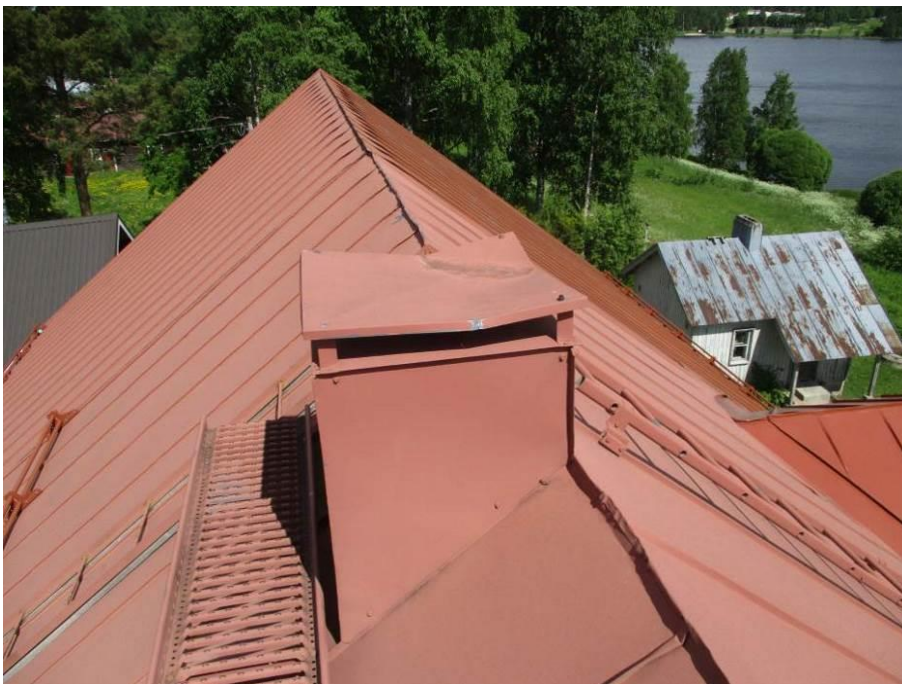
Kuva 69. Ilmanvaihtokotelon hattu on painunut kasaan.

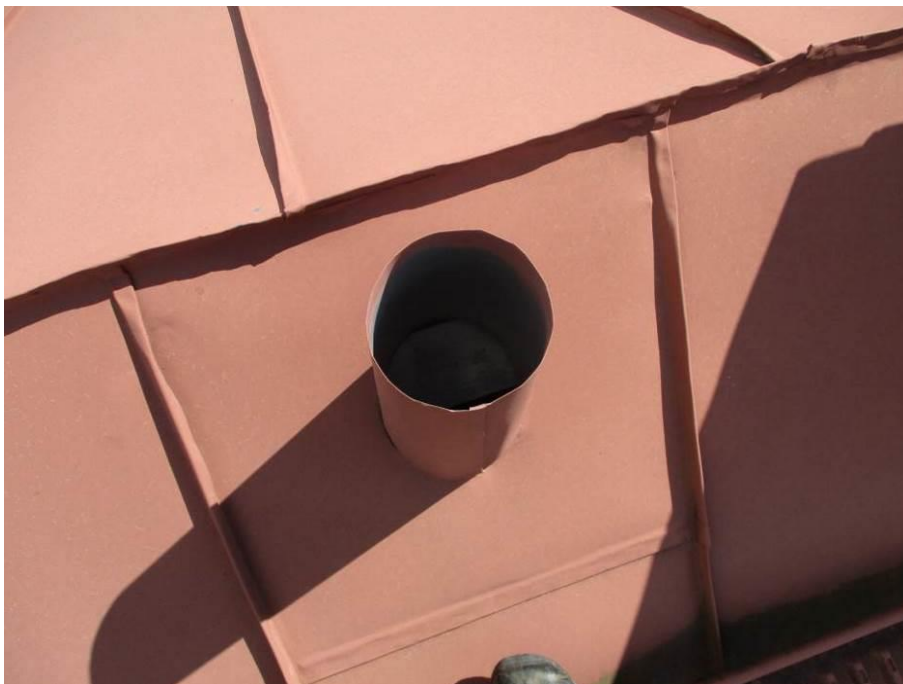
Yläpohjan alipainetuulettimen päällä ei ole hattua lainkaan, jolloin vesi ja lumi pääsevät suoraan yläpohjaan.

Kuva 71. Yläpohjan alipainetuuletin.

- Alkuperäisen osan 2. kerroksen vaurioitunut eristys uusitaan heti. Yläpohjan tuuletuksen alipaineventtiiliin asennetaan hattu.

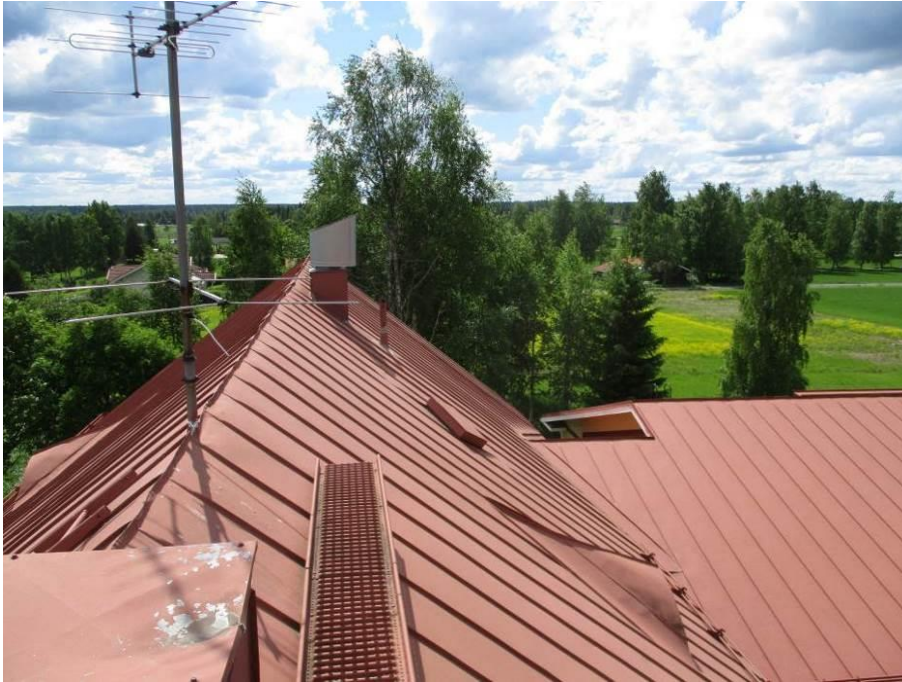
Laajennuksen saumakohdassa on vastaharja. Vastaharjassa vesikattoa on asennettu vanhan katon räystäään alle. Räystäään alla vesikate on epätiivis, jolloin kevyt lumi pääsee yläpohjaan. Laajennuksen osalla myös muissa räystäään alla olevissa vesikatteissa havaittiin puutteita. Tästä syystä laajennuksen osalla räystäään alla olevat ahtaat osat koteloidaan ja pellitetään.

Kuva 72. Laajennuksen vastaharja.

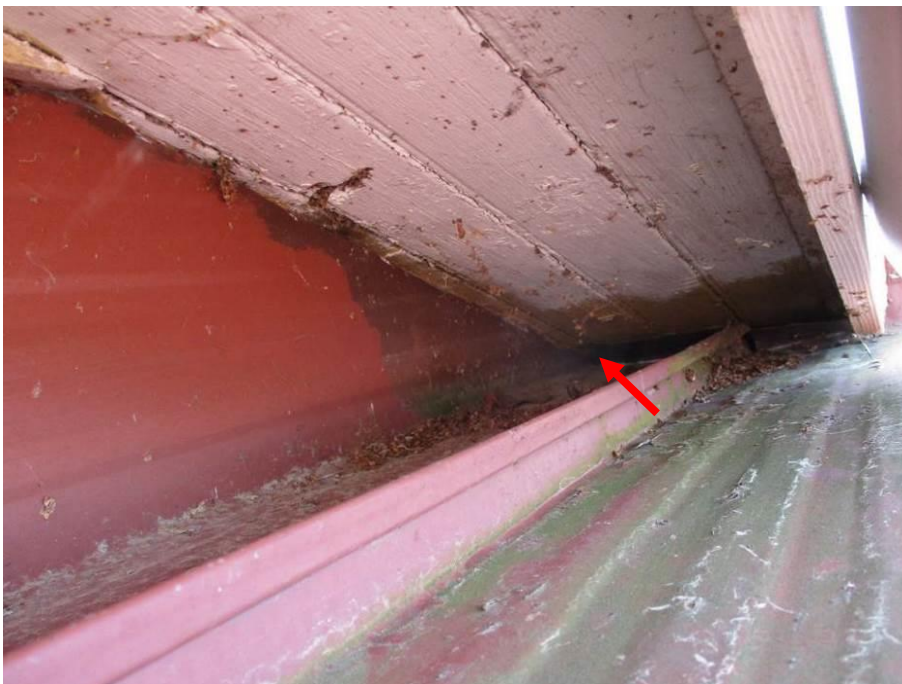
Kuva 73. Rästään alla katto on epätiivis.

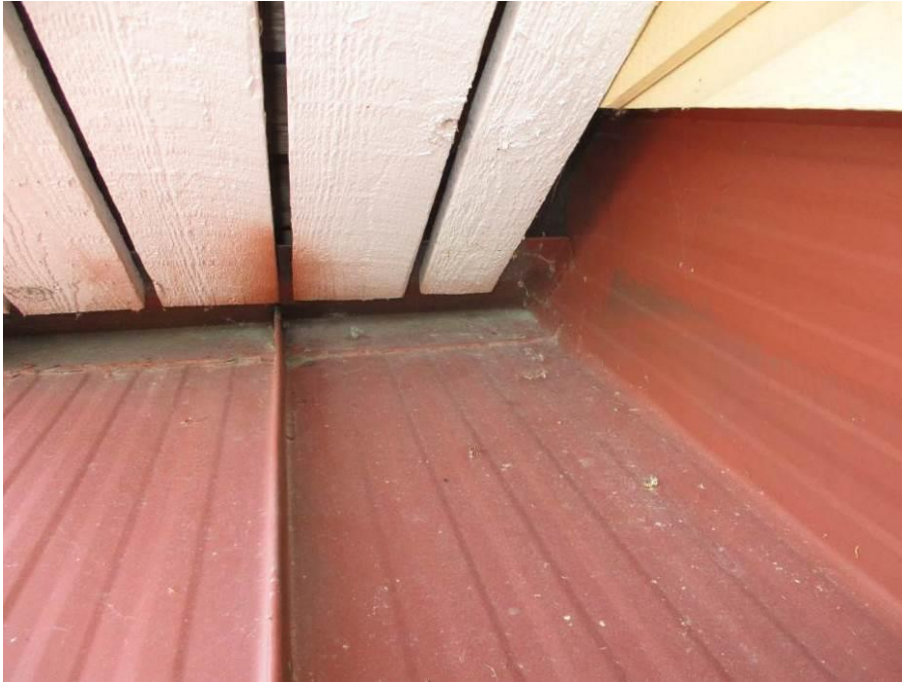
Kuva 74. Liikuntasalin räystäään alla vesikate on epätiivis.

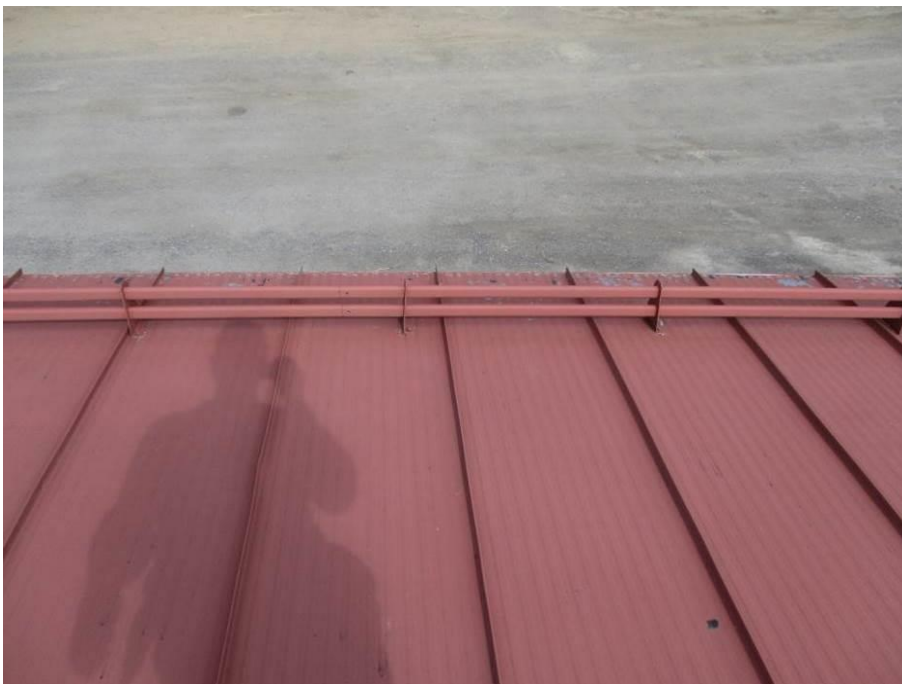
Etupihan puolella on lumiesteet, joiden kiinnitys on tehty täkkipulteilla suoraan ruoteeseen kiinni. Osa lumiesteiden kiinnikkeistä on löysällä.

Kuva 75. Lumiesteet etupihan puolella.

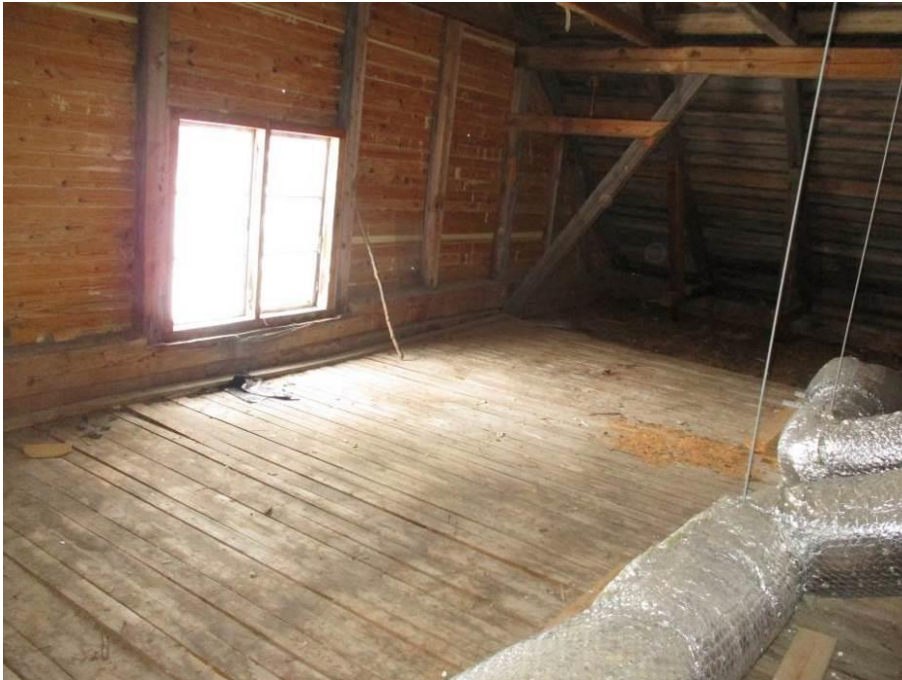
Kuva 76. Yleiskuva yläpohjasta.

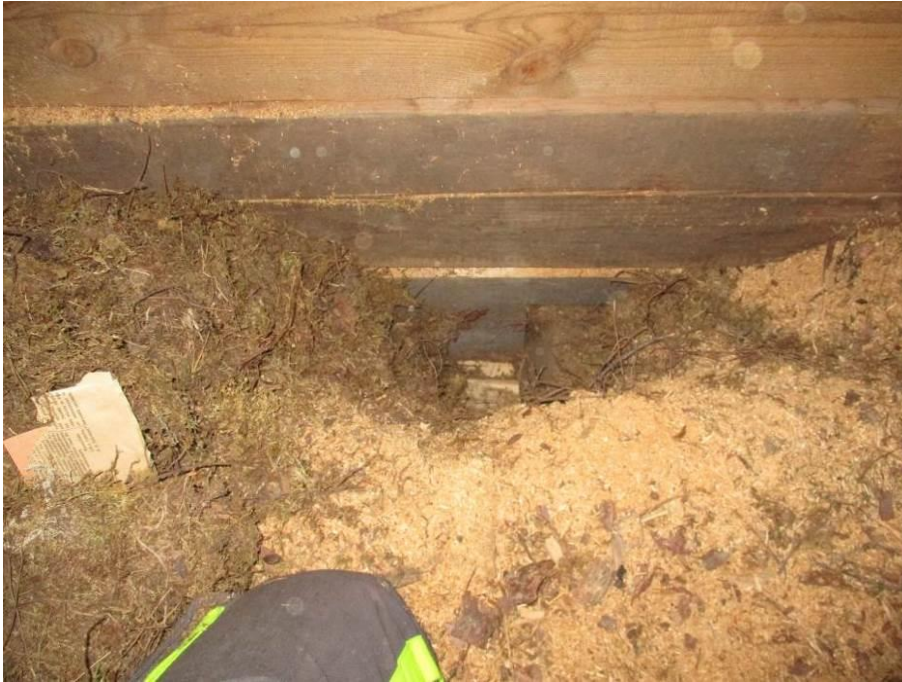
Kuva 77. Yläpohjassa sammaleristys.

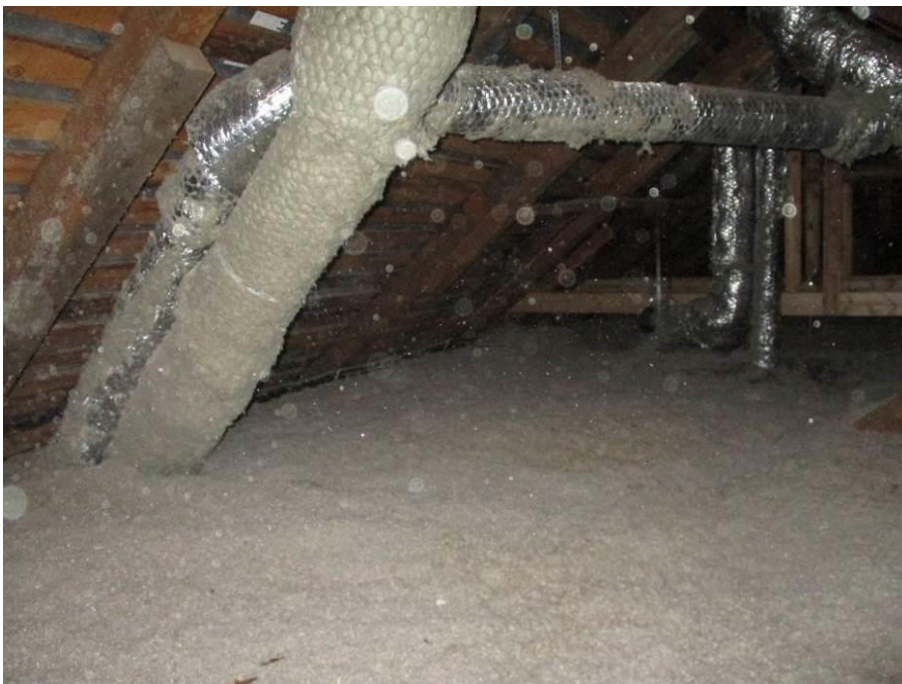
Alkuperäisessä osassa näkyvillä osin havaittiin päässeen vettä yläpohjaan yläpohjan alipainventtiin kautta. Venttiin päällä ei ole lainkaan hattua, jolloin vesi pääsee satamaan suoraan yläpohjaan. Vesi on päässyt yläpohjaan 2. kerroksen luokkahuoneen kohdalla. Yläpohjassa on muuhun alkuperäiseen osaan poikkeavasti puhallusvillaa, joka on kuitenkin asennettu alkuperäisen eristyksen päälle.

Alkuperäisestä osasta otettiin materiaalinäytteet kahdesta eri kohdasta eristyksen kunnon selvittämiseksi. Näytteet otettiin 2. kerroksen luokkahuoneen yläpohjan sammaleristeestä (MN 4, 6.4.2022 otettu näyte) sekä 1. kerroksen luokkahuoneen yläpohjan sammaleristeestä (MN 3). Materiaalinäytteiden mukaan 2. kerroksen luokkahuoneen yläpohjan eristeessä on selvä mikrobikasvu (Paljon homeita, indikaattorimikrobeita, vähän bakteereita.). 1. kerroksen yläpohjan eristeessä ei ole mikrobikasvua (Vähän homeita ja bakteereita.). 2. kerroksen eristeen mikrobivaurio on seurausta yläpohjan eristeen kastumisesta.

Kuva 78. 2. kerroksen luokkahuoneen yläpohjassa puhallusvilla eristeenä.

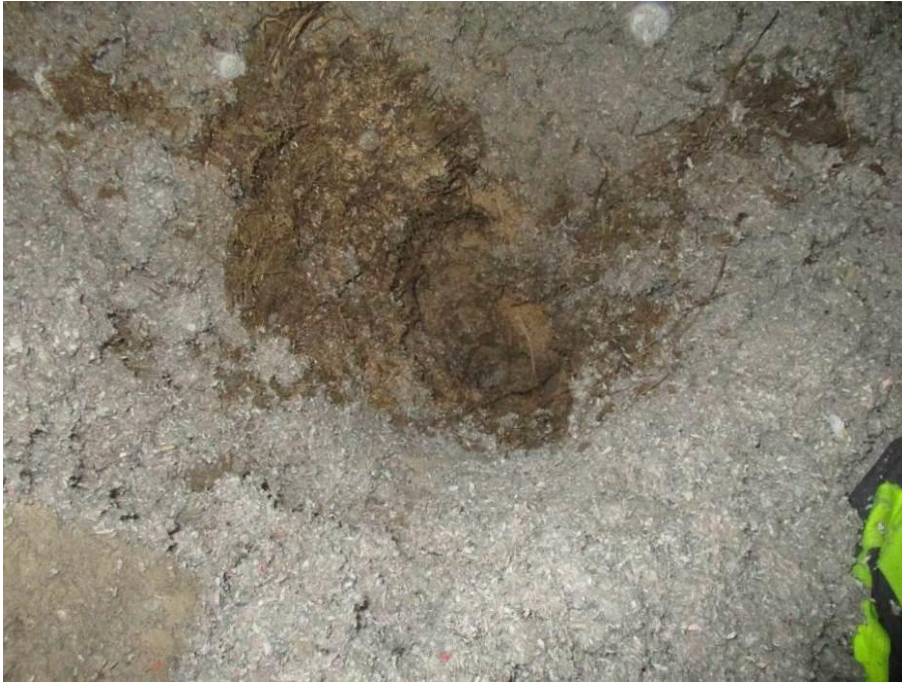
Kuva 79. Puhallusvillan alla on sammal.

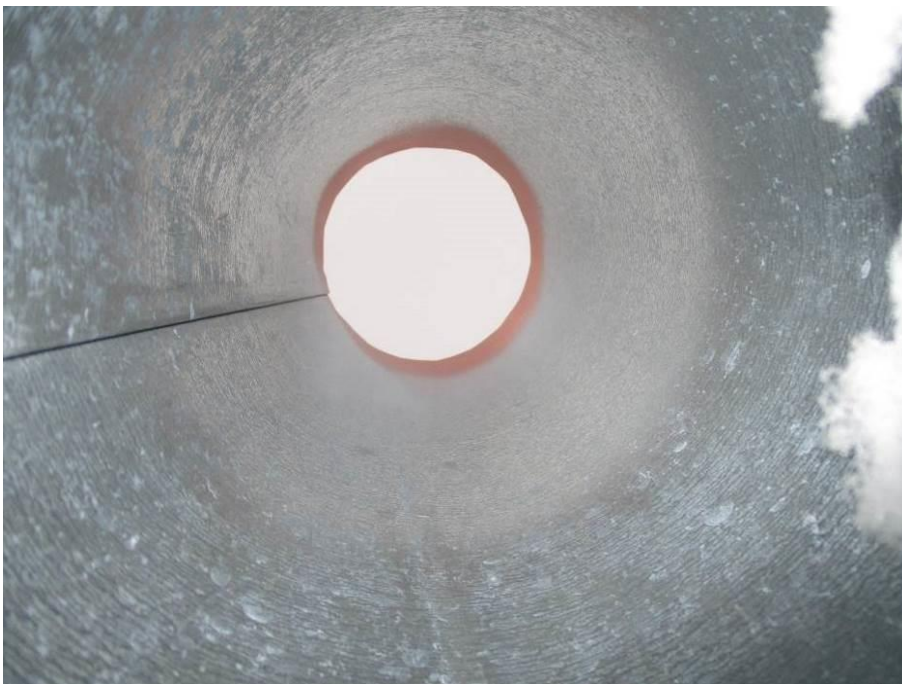
Kuva 80. Yläpohjan alipaineventtiilin päällä ei ole hattua.

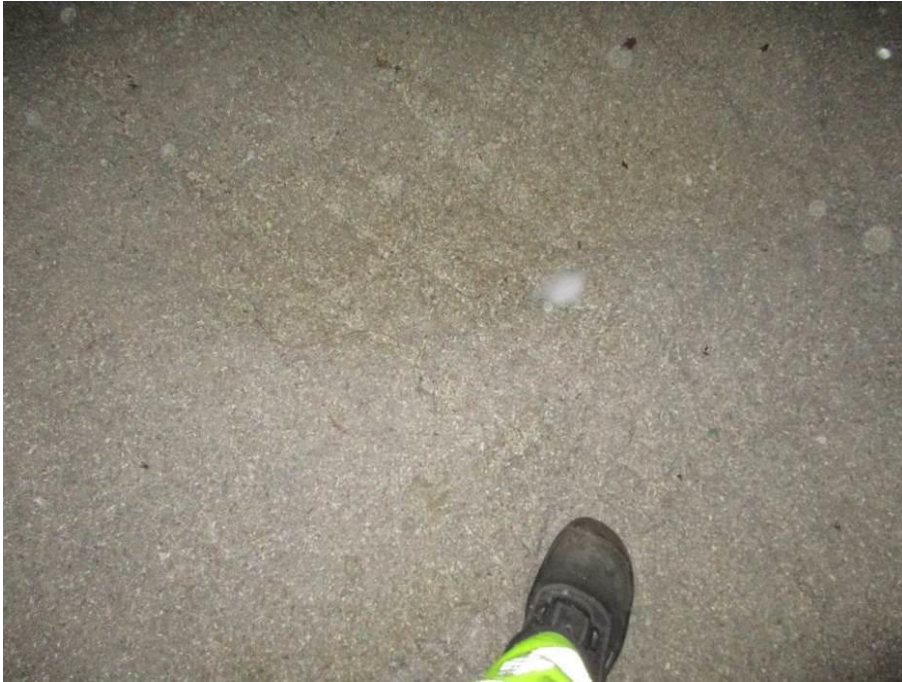
Kuva 81. Lunta on päässyt yläpohjaan.

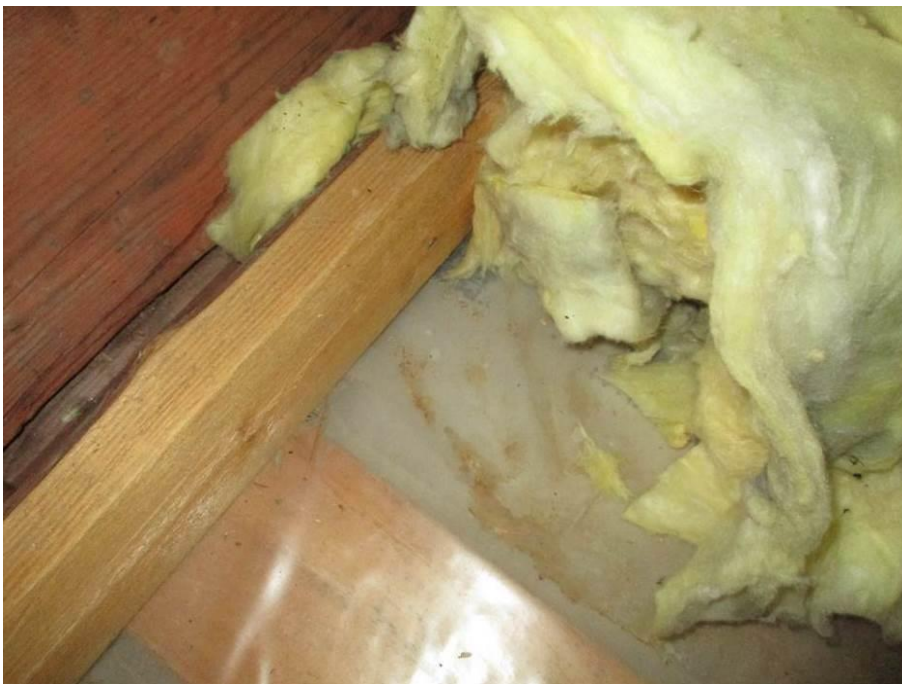
Yläpohjan kautta tarkastettuna palo-osastoivassa seinässä oli kosteusvaurion aiheuttamia jälkiä sekä mikrobikasvua kipsilevyn kartonkipinnalla. Palo-osastoivan seinän levytystä purettiin hiekan, jotta vanhan puolen räystäsrakennetta sekä liittymäkohtaa voitiin tarkastaa. Yläpohjan höyrynsulkumuovien päällä oli veden aiheuttamia jälkiä. Vuoto on seurausta katon vuodosta, joka on vanhan ja uuden osan liittymässä. Yläpohjassa on mineraalivillaeristys.

Kuva 84. Muovin päällä on veden aiheuttamia jälkiä.

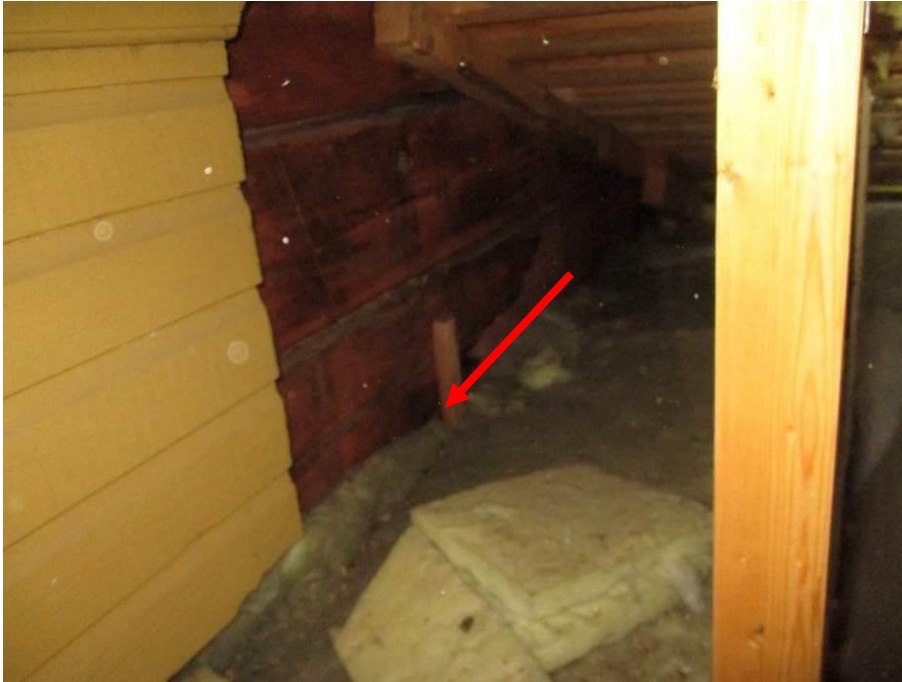
Vanhan ja uuden osan yläpohjan höyrynsulkumuovin limitystä ei voitu tarkastaa kunnolla. Uuden osan yläpohjan höyrynsulkumuovi on tuotu asianmukaisesti vanhan osan seinään, mutta tiiveyttä ei voitu tarkastaa tilan ahtauden vuoksi.

Kuva 85. Vanhan ja uuden osan liittymäkohta.

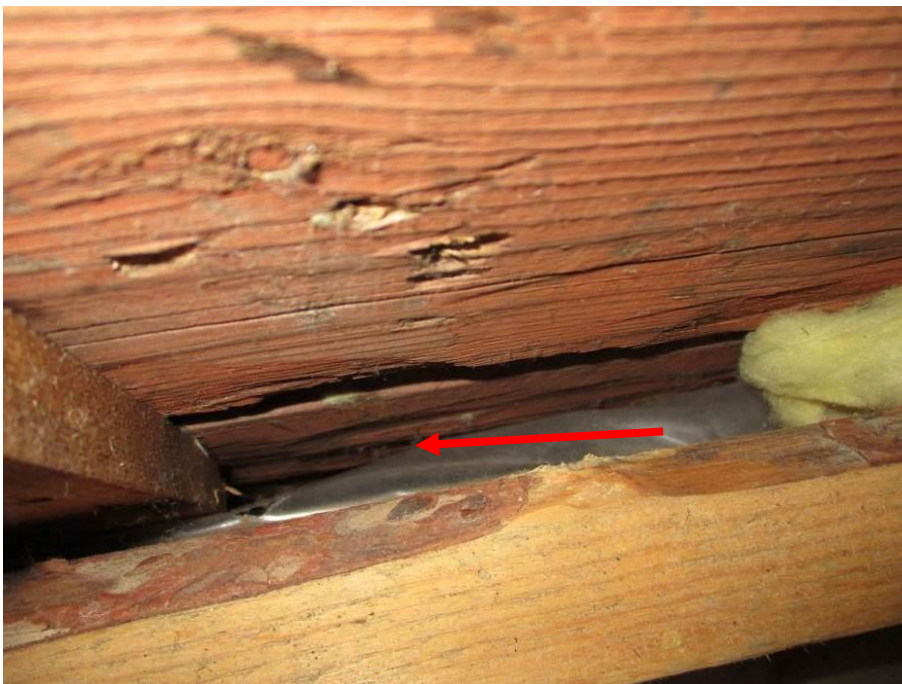
Kuva 86. Uuden osan yläpohjan höyrynsulkumuovi on kiinni vanhan osan hirsiseinässä.

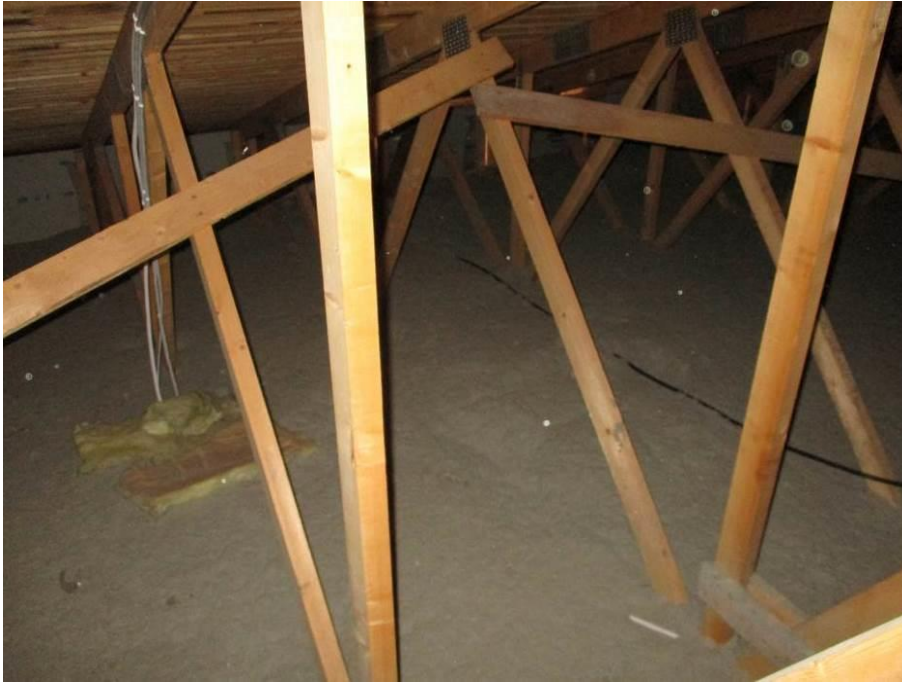
Laajennusosassa vesikatteen alla ei ole aluskatetta. Yläpohjan eristyksen päällä havaittiin useita kohtia, missä on kosteuden aiheuttamia jälkiä. Veden tiivistyessä vesikatteen pintaan, valuu vesi yläpohjan eristyksen päälle.

Kuva 87. Yleiskuva laajennusosan yläpohjasta.

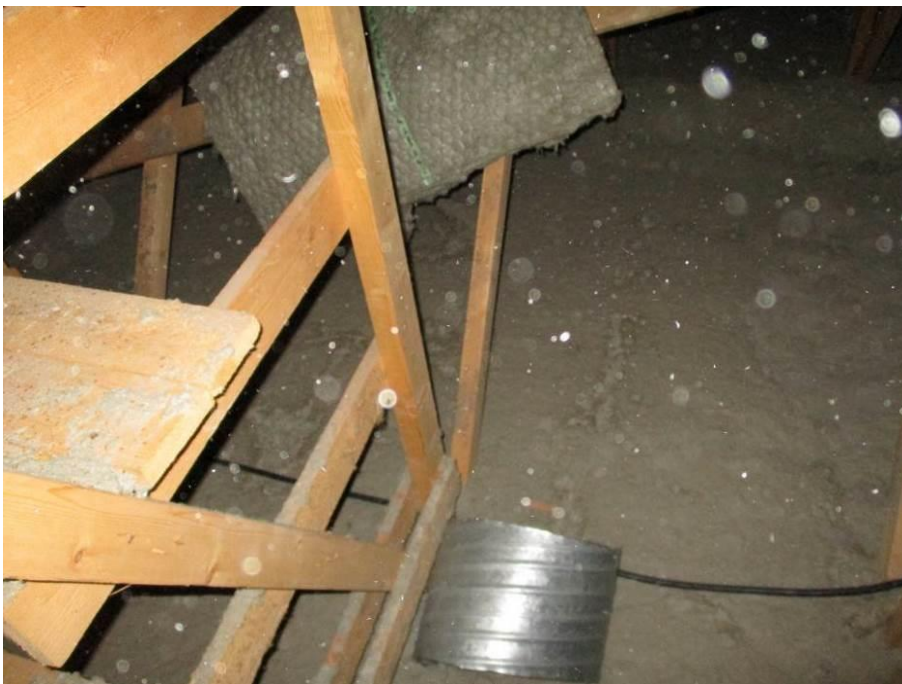
Kuva 88. Yläpohjan eristyksessä runsaasti kosteuden aiheuttamia jälkiä.

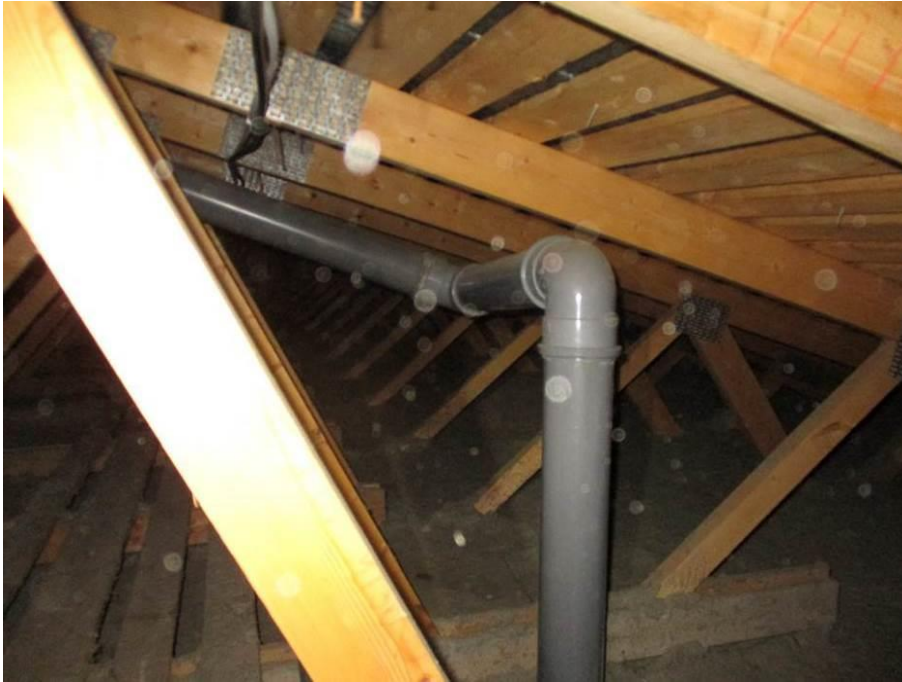
Liikuntasalin pukuhuoneitten kohdalla yläpohjassa on johdettu viemärin tuuletusputki. Tuuletusputki yläpohjan osalla on lämmöneristämässä, putkea ei ole kannakoitu ja putkessa on kaatoa väärään suuntaan. Putken mutkakohdassa kaato on väärään suuntaan, jolloin vesi kertyy putken sisällä. Kertynyt vesi on valunut muhvin kautta yläpohjaan kastellen yläpohjan eristystä.

Kuva 89. Viemärin tuuletusputki.

Silmämääräisessä tarkastelussa viemäreissä havaittiin vuotoja vanhan koulurakennuksen kellarissa siivouskomeron kohdalla sekä ryömintätilan puolella tyttöjen ja poikien wc-tilojen kohdalla. Laajennusosalla yläpohjassa liikuntasalin kohdalla viemäriin tuuletusputki vuotaa yläpohjaan, putki on kannakoimatta ja eristämättä ja putkessa on kaato väärään suuntaan.

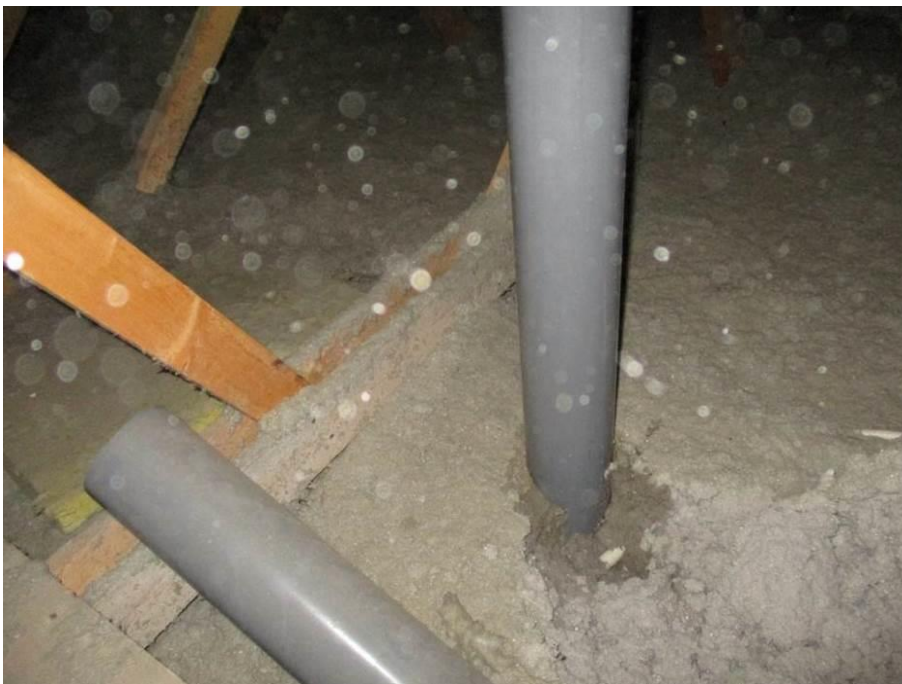
Kuva 90. Märkiä villoja yläpohjassa.

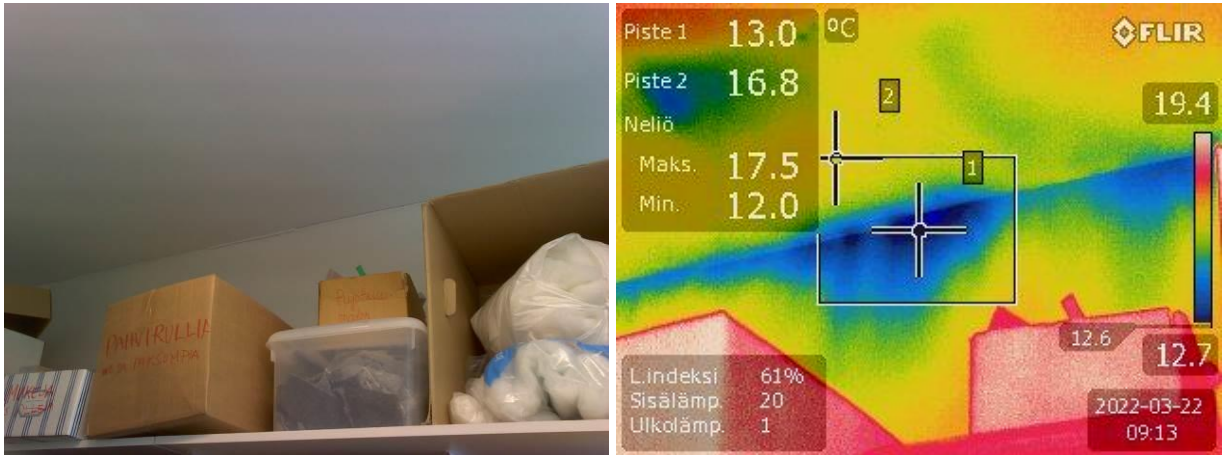
Laajennukseen tehtiin lämpökuvaus. Lämpökuvauksessa havaittiin runsaasti ilmavuotoa liikuntasalin ja liikuntavälinevaraston välisessä katon saumakohdassa sekä myös esikoulun varaston yläpohjan liittymässä. Ilmavuoto viittaa yläpohjan höyrinsulkumuovin epätiiveyteen, jolloin korvausilma tulee yläpohjan kautta viilentäen kattopintaa.

Kuva 91. Varaston ilmavuoto.

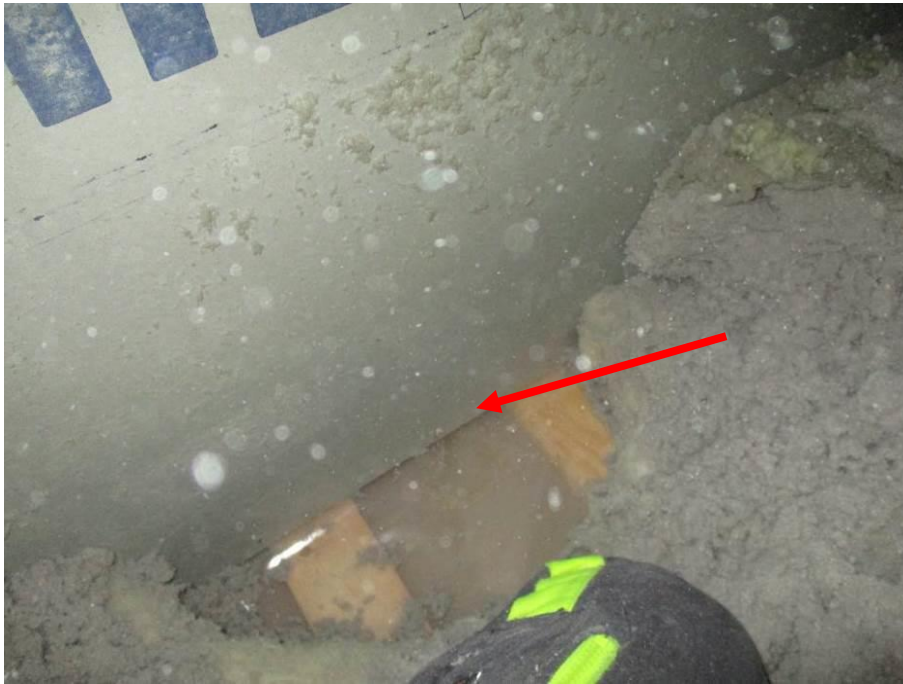
Rakennetta avattiin yläpohjan kautta ja yläpohja-ulkoseinä saumakohtan tekninen toteutus ja muovin tiiveys selvitettiin. Varaston yläpohjan höyrönsulkumuovia ei ole limitetty liikuntasalin ulkoseinän höyrönsulkuun lainkaan. Seinässä on n. 50 mm rako, mistä rakenne on täysin auki aiheuttaen ilmavuotoja rakenteeseen.

Kuva 93. Liikuntasalin ja varaston välinen katon saumakohta.

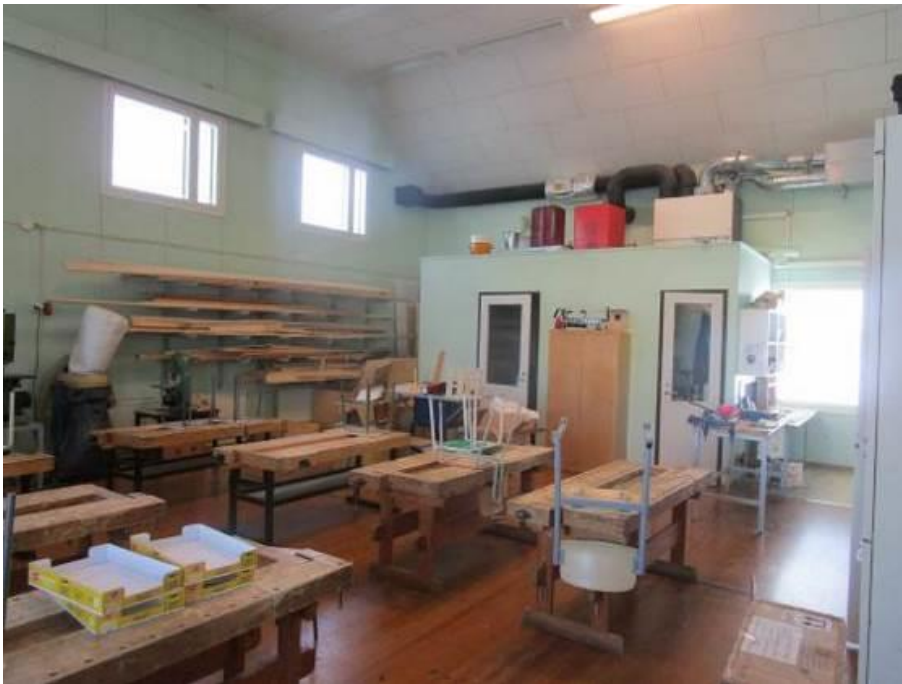
Teknisen työn luokkatilassa ja varastossa lattiassa on pääosiltaan lankkulattia, pienellä alueella on muovimatto. Seinissä on maalattu ja osin katoissa on maalattu levy. Katossa on myös akustolevy (sordinolevy, ei sisällä asbestia). Seinälevytys on asbestipitoista levyä.

Lattia- ja seinäpinnat ovat kuluneet. Lattian hiontaan ja uudelleen pinnoitukseen ja muovimaton uusimiseen sekä seinien huoltomaalauksiin tulee varautua lähivuosien aikana. Mikäli seinälevyt uusitaan, tulee purkutyöt tehdä asbestipurkutöinä.

Kuva 95. Teknisen työn luokkatila
