Rakennus- ja LVIS- tekninen kuntotutkimus

Tiiton Koulu
Tiitonrannantie 201
85800 Haapajärvi

29.6.2022

Widetek insinööritoimisto
Tekijät: Veli-Matti Timlin, Timo Tähtelä,
Markku Vuolteenaho, Joonas Jyrkkä ja Teemu Kallio

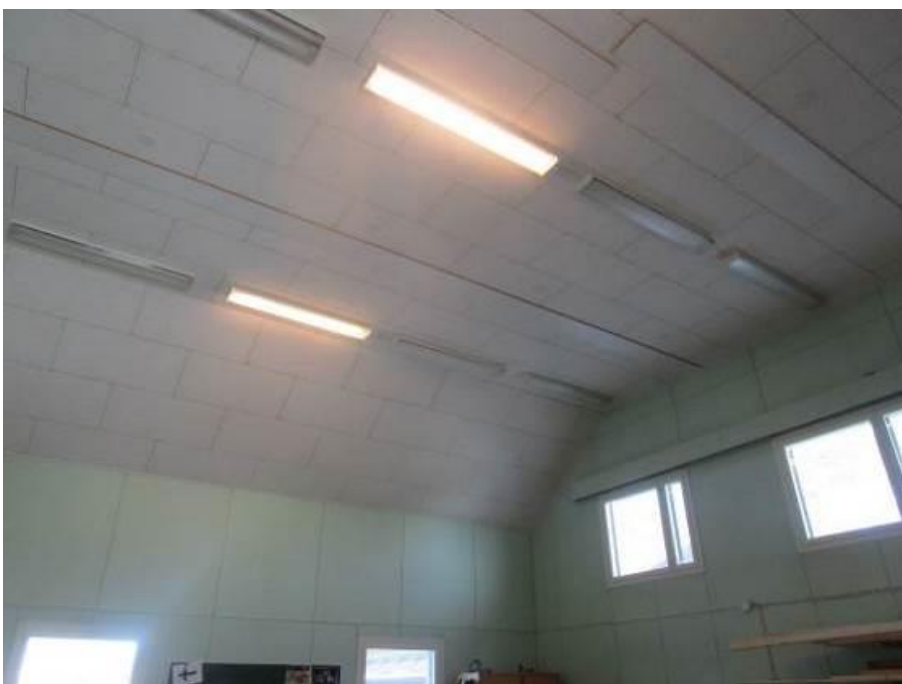
Teknisen työn luokkatilassa ja varastossa lattiassa on pääosiltaan lankkulattia, pienellä alueella on muovimatto. Seinissä on maalattu ja osin katoissa on maalattu levy. Katossa on myös akustolevy (sordinolevy, ei sisällä asbestia). Seinälevytys on asbestipitoista levyä.

Kuva 96. Katossa sordinolevytys.

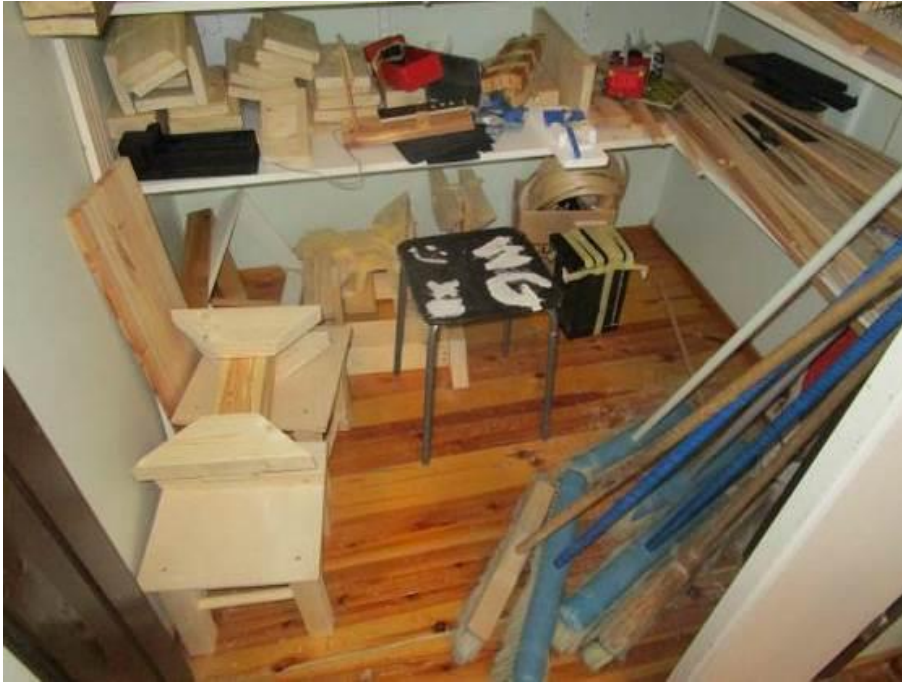
Kuva 97. Varasto

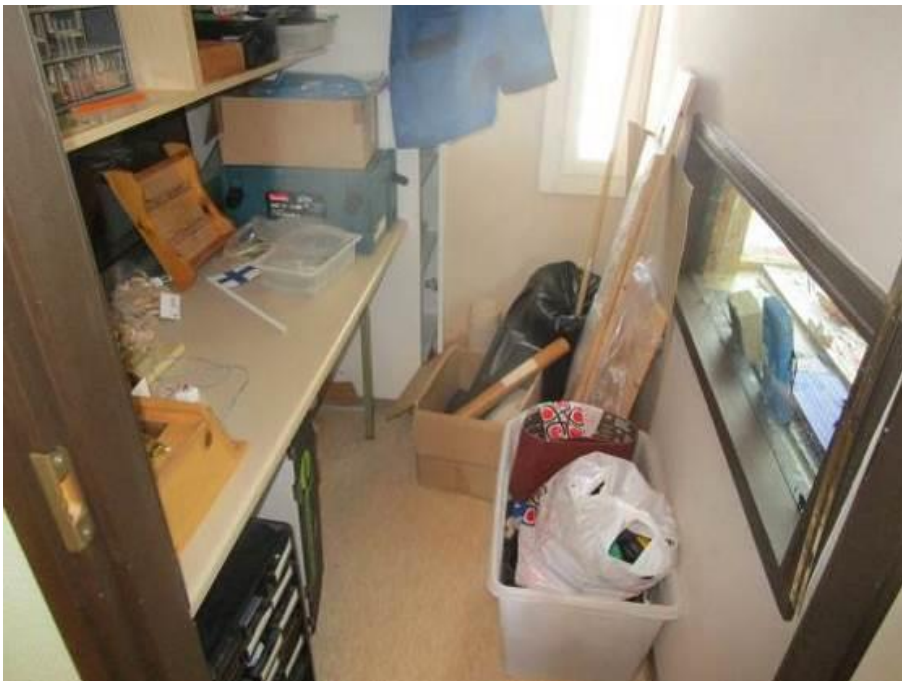
Opettajan varaston lattiassa on muovimatto. Seinissä ja katossa on maalattu levytys. Tilan pinnoilla ei havaittu huomautettavaa.

Kuva 98. Opettajan varasto

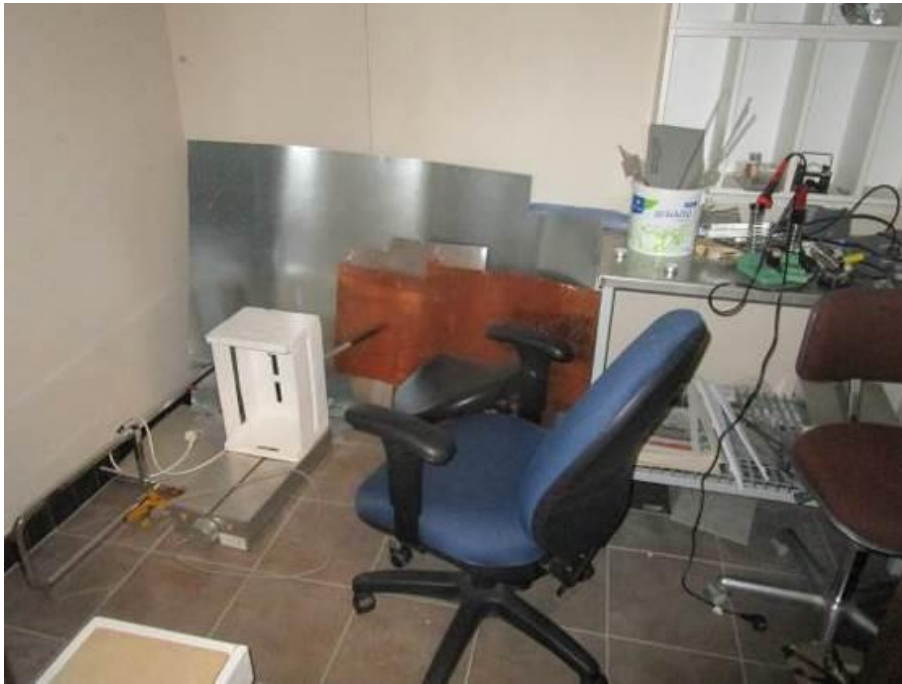
Erilisen tilan lattiassa on laatta, seinissä ja katossa on maalattu levy. Tilan pinnoilla ei havaittu huomautettavaa.

Kuva 99. Erillinen tila

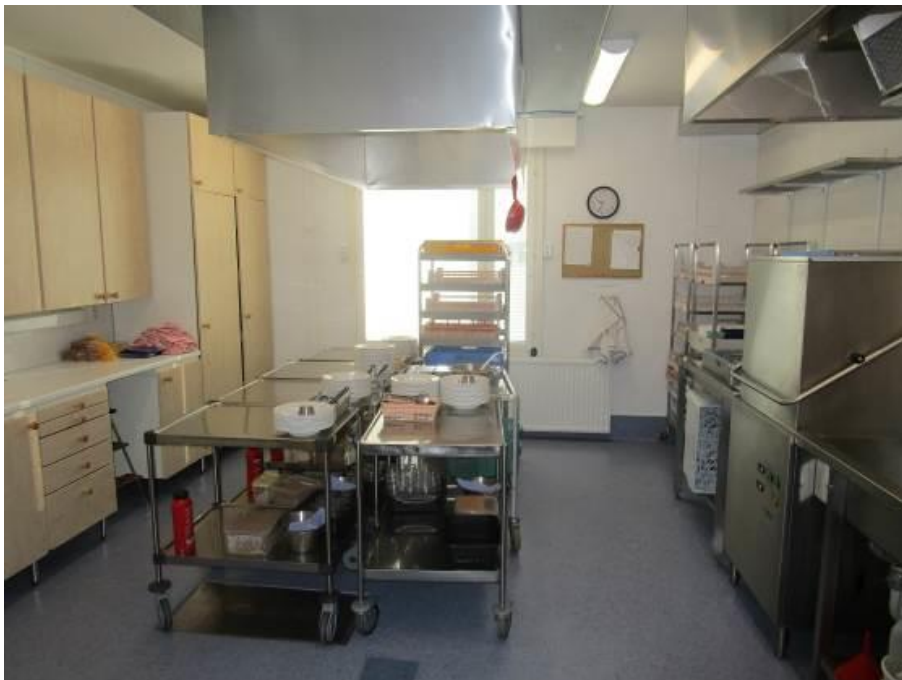
Keittiötilan lattiassa on muovimatto, seinissä on maalattua levyä ja laatoitusta ja katossa on maalattu levytys. Tilan pinnat ovat siistit, eikä niissä havaittu merkittäviä puutteita. Kohollaan olevaa kosteutta ei havaittu. Tilan pintasaneeraukseen tulee varautua kuluvan 10 vuoden tarkastelujakson loppupuolella.

Kuva 100. Keittiötilat

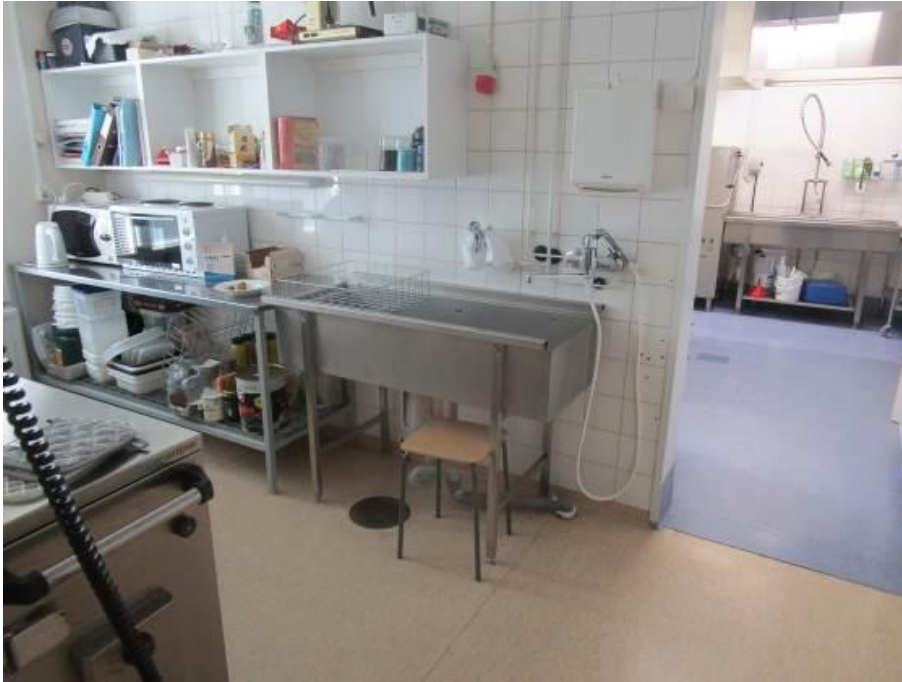
Keittiön taustatilan lattiassa on muovimatto, seinissä on maalattua levyä ja laatoitusta ja katossa on maalattu levytys. Muovimaton saumoissa havaittiin ratkeamia. Muuten pinnat ovat siis-

Kuva 101. Keittiö taustatila

tit. Ratkeamat tulee korjata. Tilan pintasaneeraukseen tulee varautua kuluvan 10 vuoden tarkastelujakson loppupuolella.

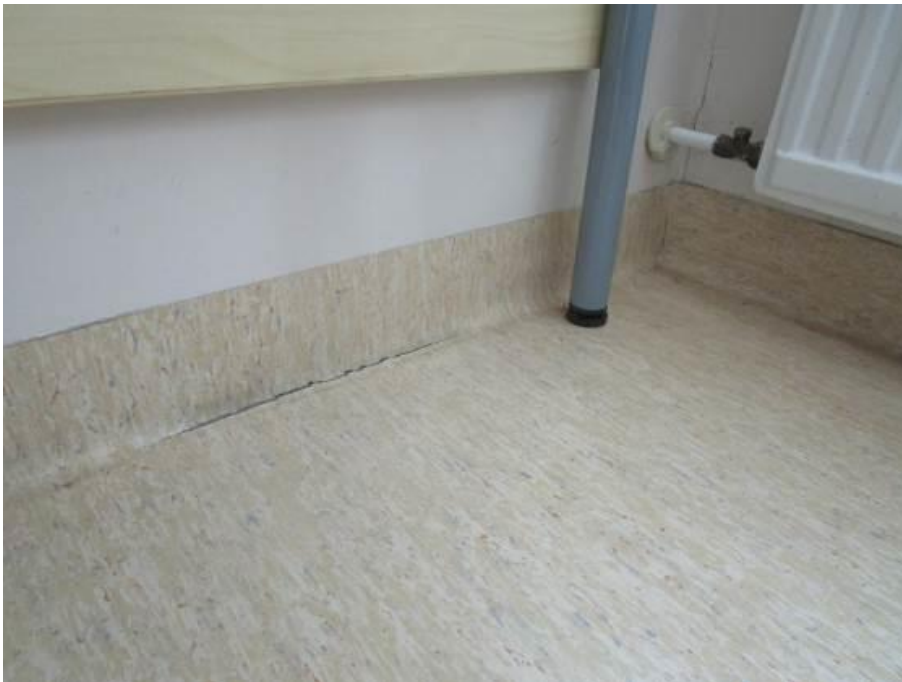
Kuva 102. Keittiö taustatila. Muovimatossa ratkeamia

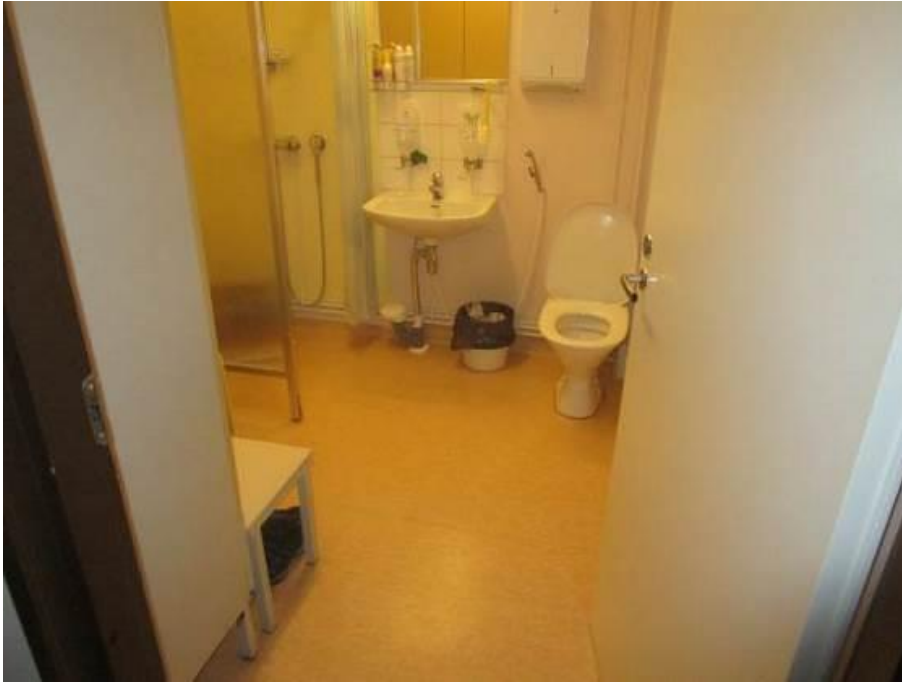
Keittiön sosiaalitilojen lattiassa on muovimatto, seinissä on maalattua levyä, tapetointia ja laatoitusta. Katoissa on maalattu levy. Pintojen kunto on tyydyttävä. Kohollaan olevaa kosteutta ei havaittu. Tilan pintasaneeraukseen tulee varautua kuluvan 10 vuoden tarkastelujakson aikana.

Kuva 103. Keittiön sosiaalilat

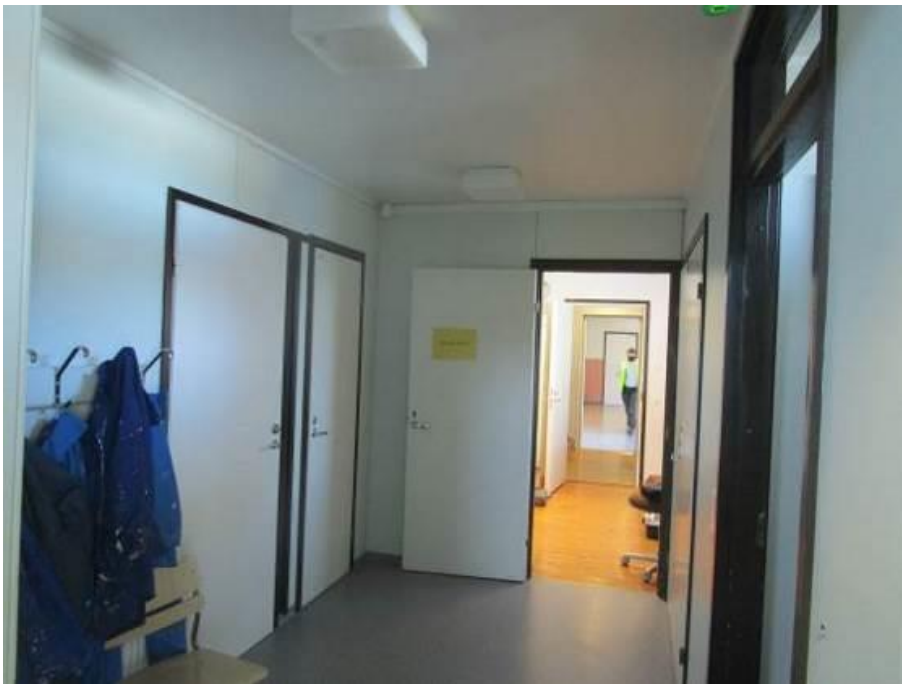
Teknisen työn tilojen sisääntuloaulan lattiassa on muovimatto, tuulikaapissa on lankkulattia. Tilojen seinät ja katot ovat maalattua levyä. Seinälevytykset ovat osittain asbestipitoista levyä. Seinälevytykset ja tuulikaapin lattia ovat kuluneet ja niiden huoltomaalaukseen tulee varautua lähivuosien aikana. Mikäli seinälevyt uusitaan, tulee purkutyöt tehdä asbestipurkutöinä.

Kuva 104. Teknisen työn tilojen sisääntuloaula

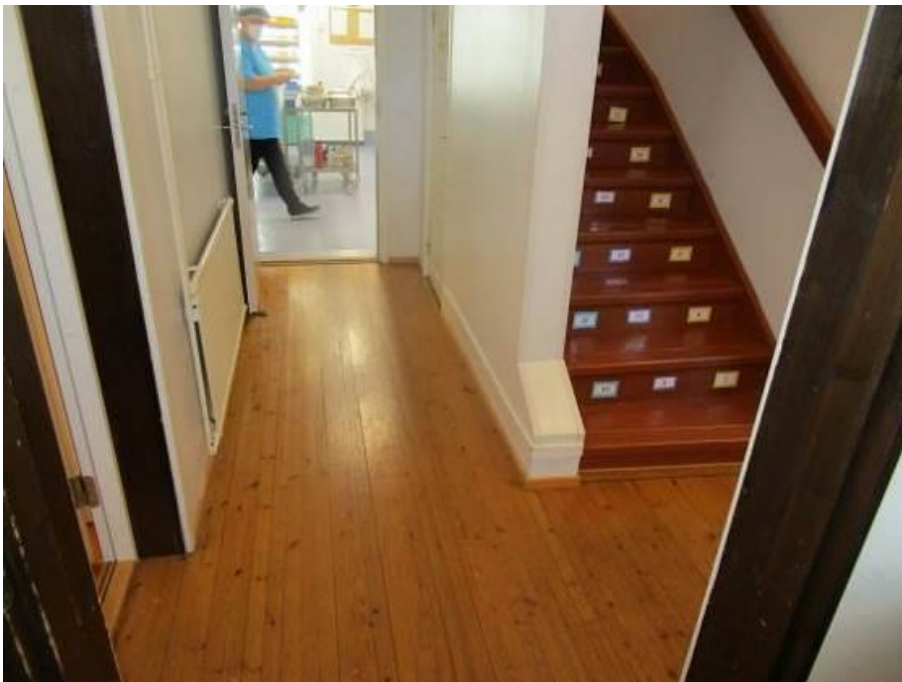
Kuva 106. Keittiön sisääntuloaula

Keittiön tilojen sisääntuloaulan lattia on lankkulattia, seinät ja katto ovat maalattua levyä. Tuulikaapin osalla seinälevytykset ovat asbestipitoista levyä. Lattia- ja seinäpinnat ovat kuluneet, joten niiden huoltomaalauksiin tulee varautua lähivuosien aikana.

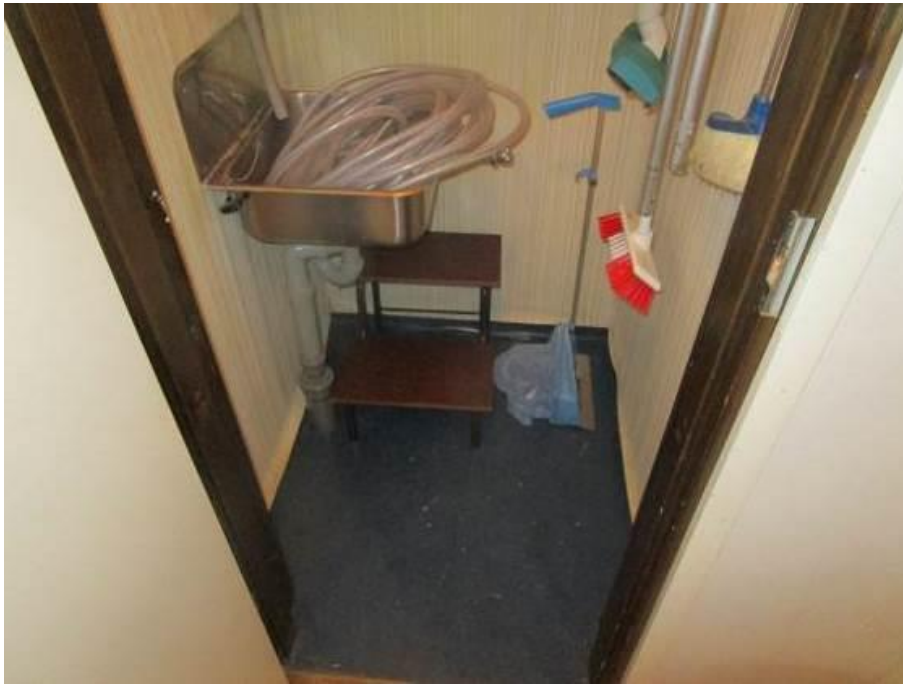
Kuva 107. Siivouskomero

Keittiön sisääntuloaulan vieressä olevan siivouskomeron lattiassa on muovimatto, seinissä on muovitapettia ja maalattua levyä. Seinissä on maalattu levy. Pinnat ovat ikääntyneet ja paikoin pinnoitteet ovat irti. Tilan pintasaneeraukseen tulee varautua lähivuosien aikana.

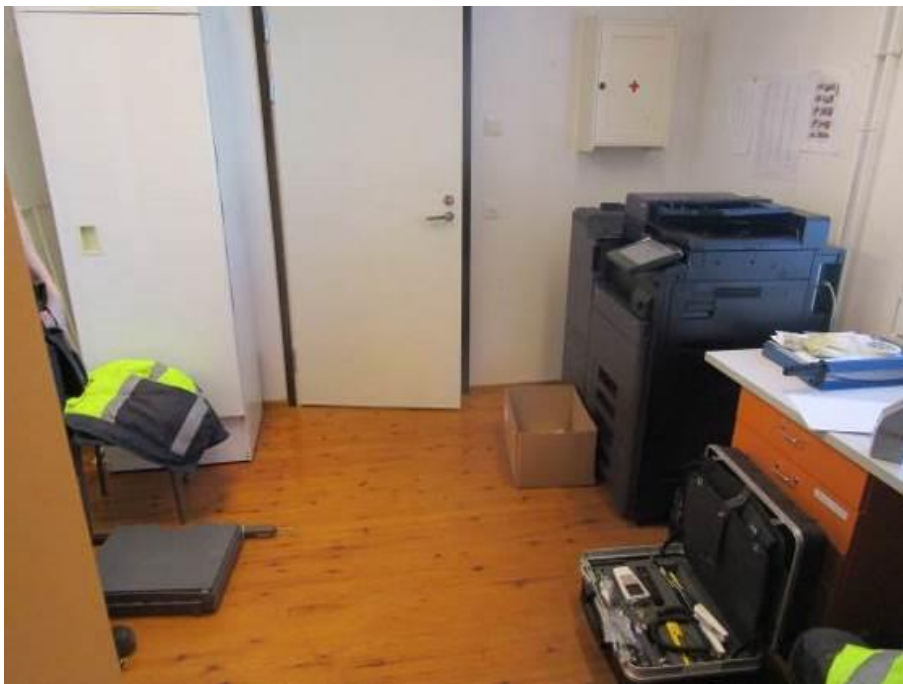
Kuva 108. Kopiohuone

Kopiohuoneen lattia on lankkulattia, seinät ja katto ovat maalattua levyä. Lattia- ja seinäpinnat ovat kuluneet, joten niiden huoltomaalauksiin tulee varautua lähivuosien aikana.

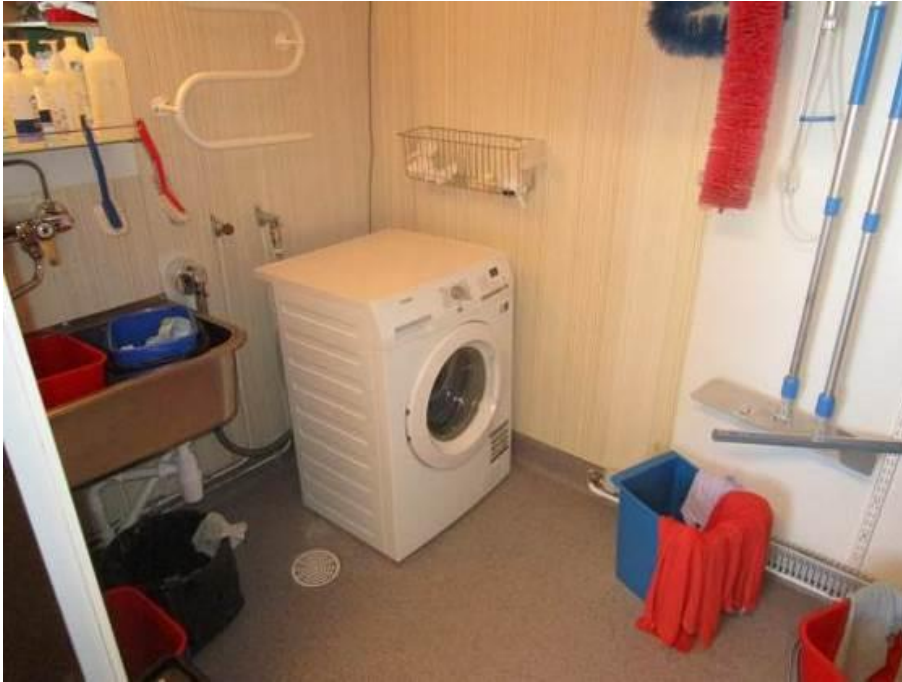
Kuva 109. Siivouskomero

Kopiohuoneen vieressä olevan siivouskomeron lattiassa on muovimatto, seinissä on maalattua levyä ja muovitapettia. Katto on maalattua levyä. Pintojen kunto on tyydyttävä. Kohollaan olevaa kosteutta ei havaittu. Viemäreiden kuntotutkimuksessa havaittiin, että kellarissa ko. tilan viemäriin kohdalla on vuotoa. Vuodon tarkkaa paikkaa ei paikallistettu, mutta todennäköisimmin lattiakaivon pohja vuotaa. Lattiakaivon uusimiseen ja tämän vuoksi myös muovimaton uusimiseen tulee varautua. Samalla seinät huoltomaalataan.

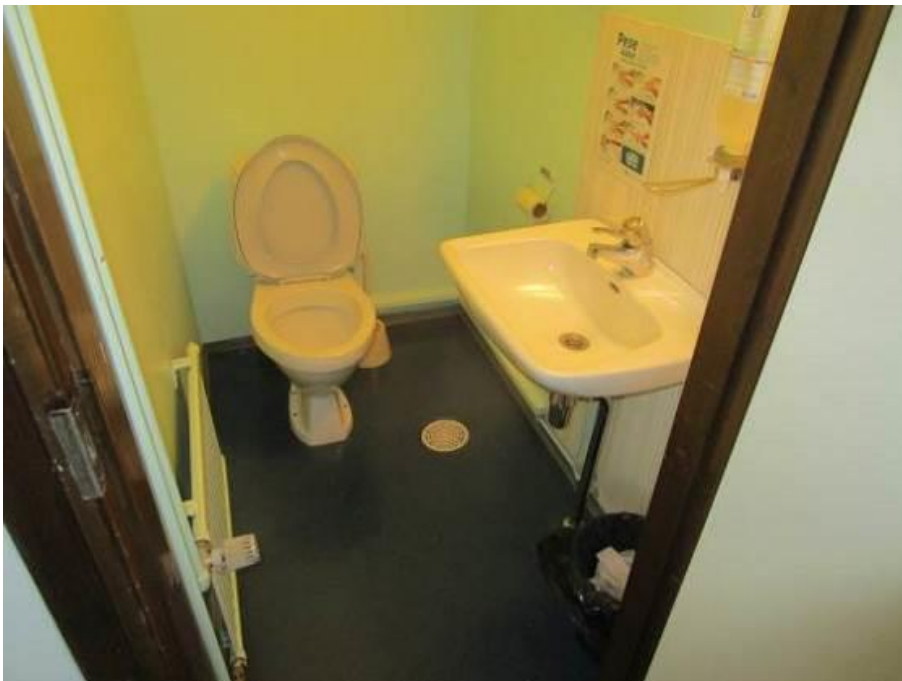
Kuva 110. Wc-tila teknisen työn sisääntuloaulan vieressä

Teknisen työn sisääntuloaulan vieressä olevan wc-tilan ja varaston lattioissa on muovimatto, seinät ja katot ovat maalattua levyä. Seinälevytykset ovat asbestipitoiset. Pinnat ovat ikääntyneet. Kohollaan olevaa kosteutta ei havaittu. Tilojen pintasaneeraukseen tulee varautua lähivuosien aikana. Mikäli seinälevyt uusitaan, tulee purkutyöt tehdä asbestipurkutöinä.

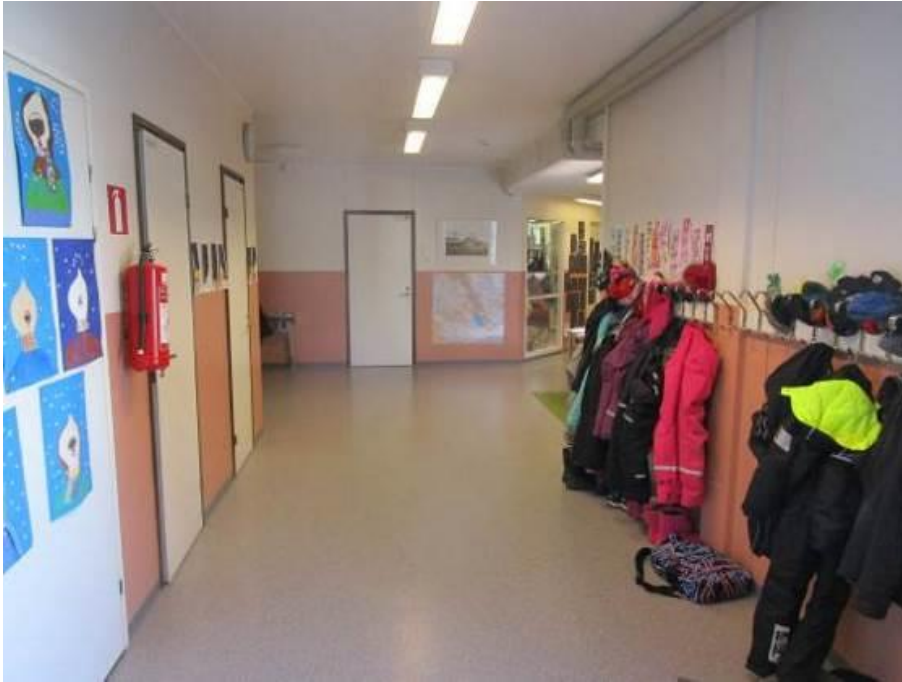
Kuva 111. Luokkatilojen käytävä

Luokkatilojen käytävän lattiassa on muovimatto, seinät ja katto ovat maalattua levyä. Seinälevytykset ovat asbestipitoiset. Seinäpinnat ovat hieman kuluneet, joten niiden huoltomaalauksiin tulee varautua lähivuosien aikana. Mikäli seinälevyt uusitaan, tulee purkutyöt tehdä asbestipurkutöinä.

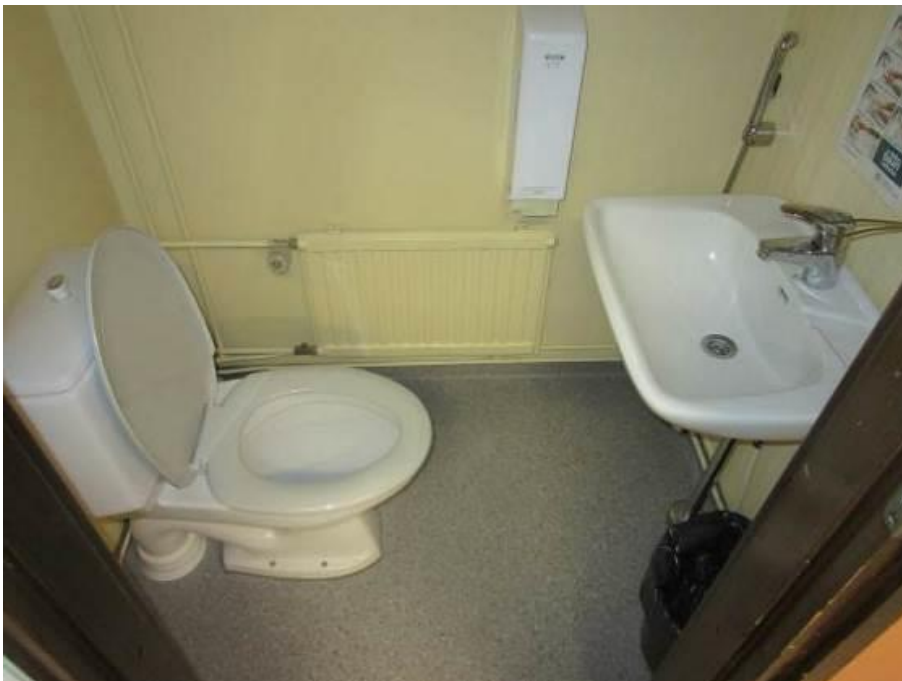
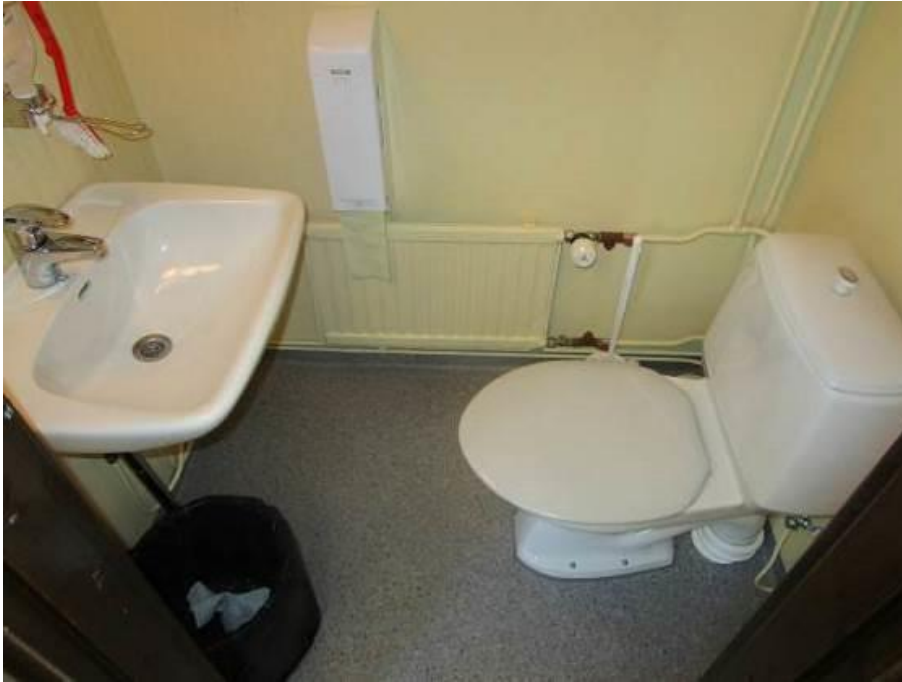
Vanhan osan luokkatilojen käytävällä olevien tyttöjen ja poikien wc-tilojen lattiassa on muovimatto, seinissä ja katossa on maalattu levytys. Pintojen kunto on tyydyttävä, mutta ne ovat ikääntyneet. Kohollaan olevaa kosteutta ei havaittu. Tilojen pintasaneeraukseen tulee varautua lähivuosien aikana.

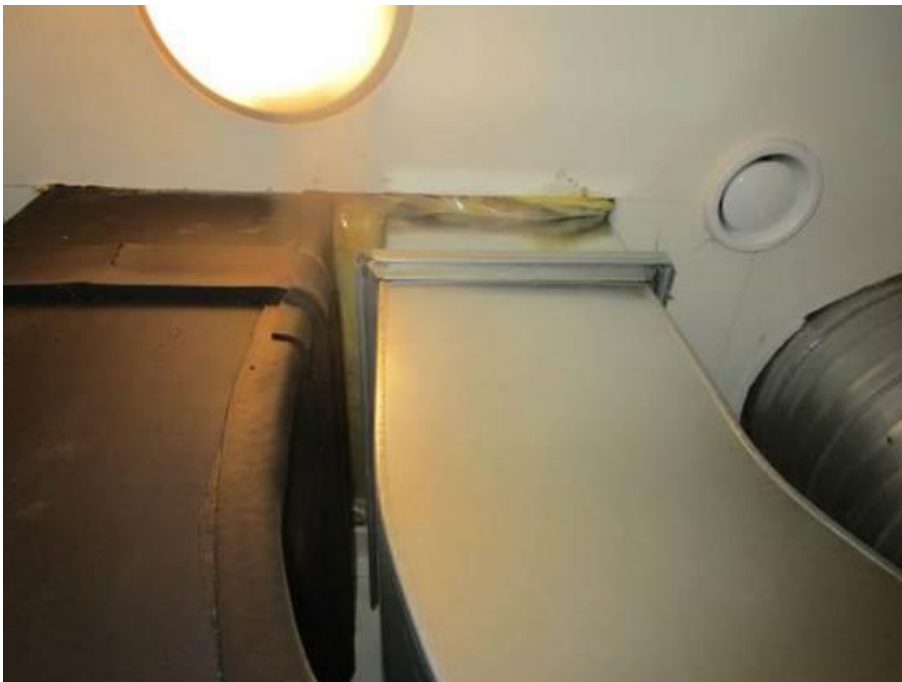
Käytävällä olevan IV-konehuonetilan lattiassa on muovimatto, seinät ja katto ovat maalattua levyä. Osa seinälevyistä on asbestipitoista levyä. Katon putkistoläpiviennit ovat tiivistämättä. Muutoin tilassa ei havaittu huomautettavaa.

Kuva 114. IV-konehuone. Läpivientejä tiivistämättä

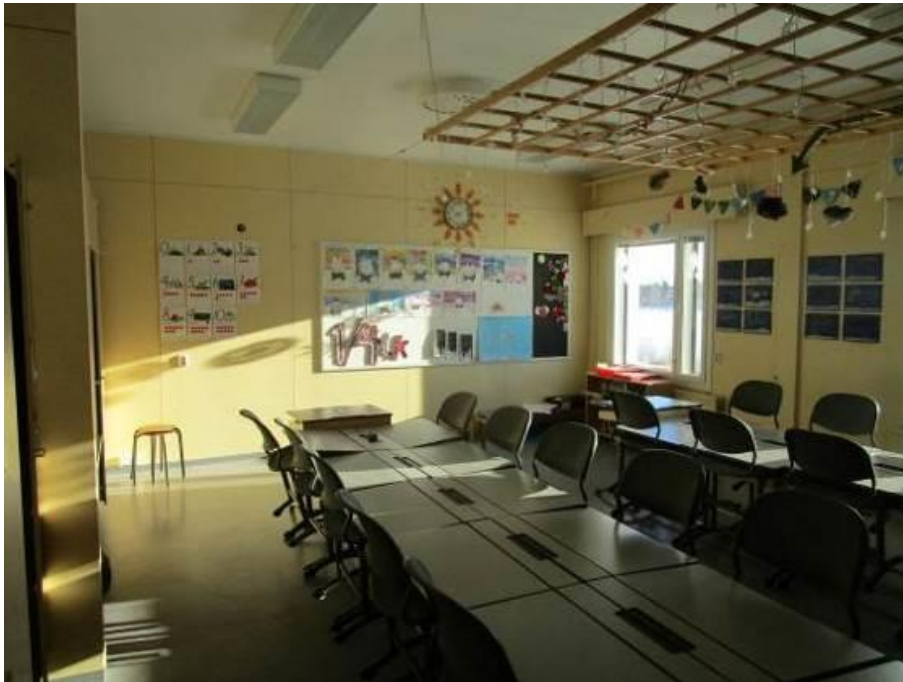
Kuva 115. Luokkatila 1/4 (takapihanpuoleinen luokka)

Luokkatilan 1/4 (takapihanpuoleinen luokka) lattiassa on muovimatto, seinät ja katto ovat maalattua levyä. Seinäpinnat ovat paikoin kuluneet. Muovimatossa ei havaittu huomautettavaa. Seinien ja katon huoltomaalaukseen tulee varautua lähivuosien aikana.

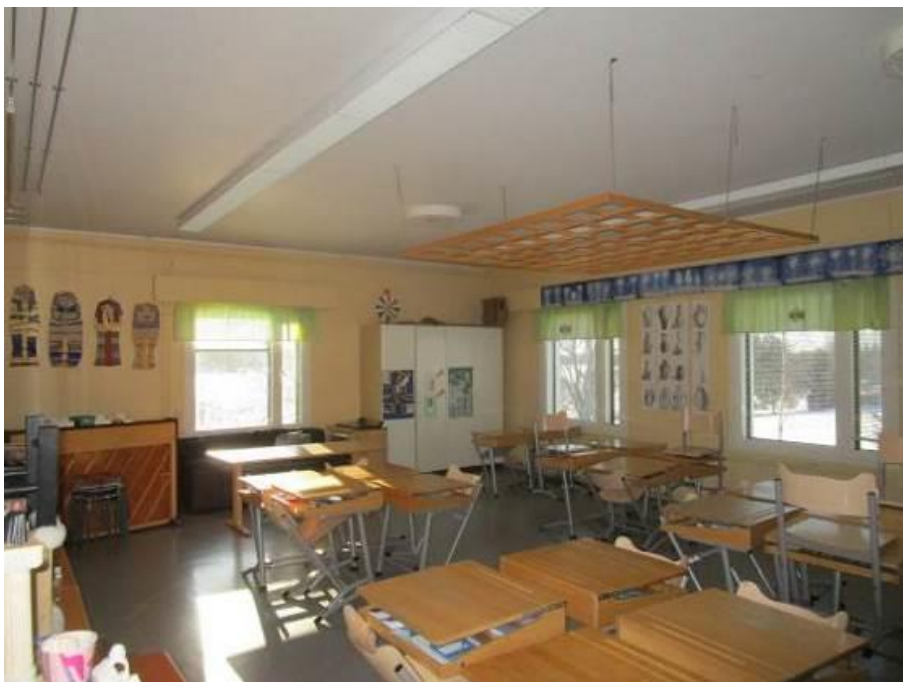
Kuva 116. Luokkatila 5 (nurkkaluokka)

Luokkatilan 5 (nurkkaluokka) lattiassa on muovimatto, seinät ja katto ovat maalattua levyä. Tilassa aistittiin heti aamulla tutkimusten alkaessa lievää tunkkaista hajua. Seinäpinnat ovat paikoin kuluneet. Seinien ja katon huoltomaalaukseen tulee varautua lähivuosien aikana.

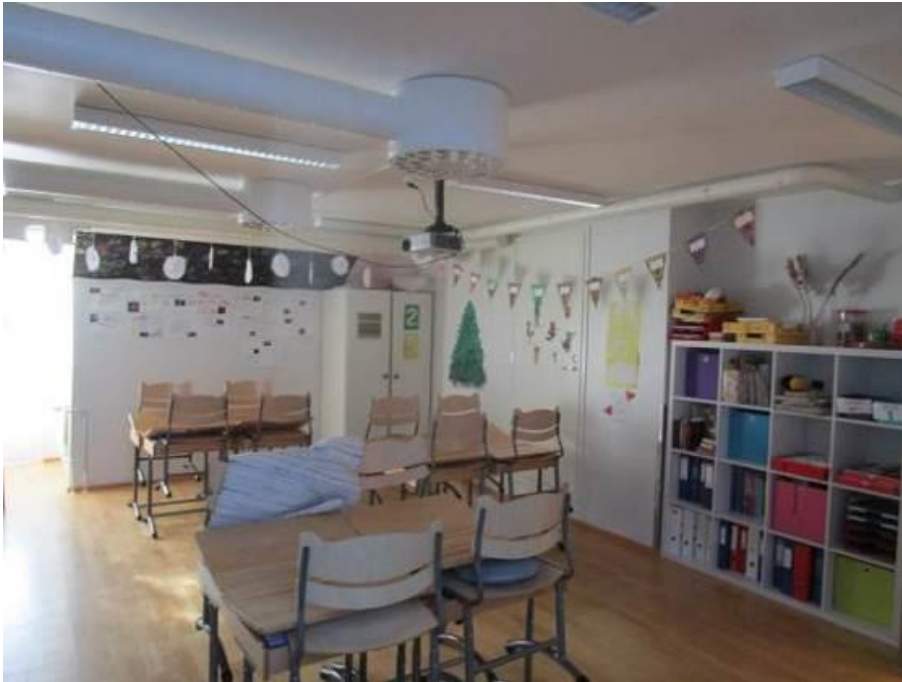
Kuva 117.2. kerroksen luokkatila

2. kerroksen luokkatilan lattiassa on laminaatti, seinät ja katto ovat maalattua levyä. Laminaatti on kulunut ja seinissä on paikoin kulumaa. Seinien huoltomaalaukseen tulee varautua lähivuosien aikana ja laminaatin uusimiseen kuluvan 10 vuoden tarkastelujakson loppupuolella.

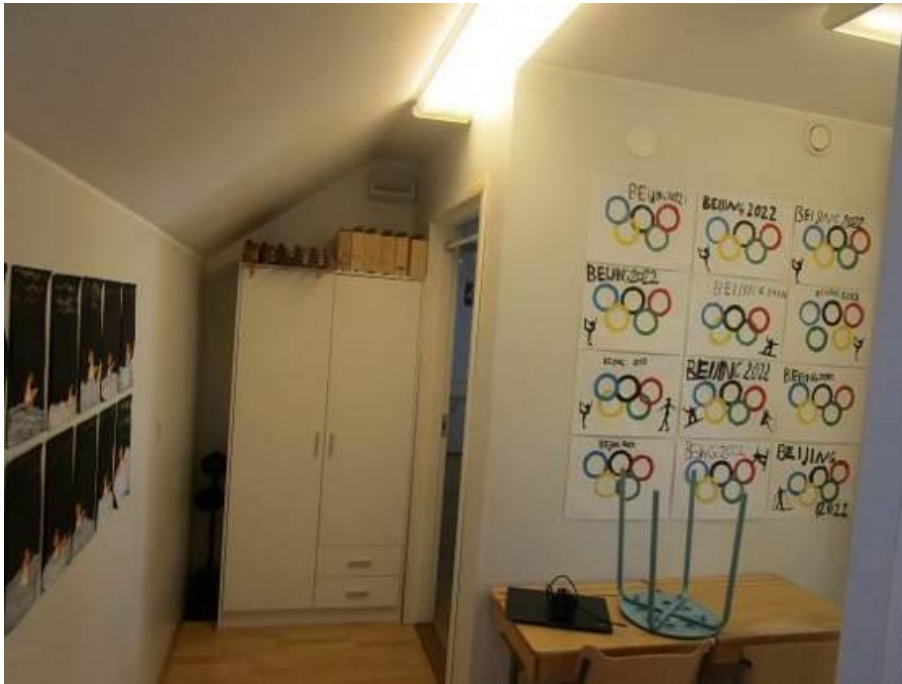
Kuva 119.2. kerroksen käytävä

2. kerroksen käytävän lattiassa on laminaatti ja portaikon askelmat ovat lankkua. Seinät ja katto ovat maalattua levyä. Seinissä on paikoin kulumaa, joten niiden huoltomaalaukseen tulee varautua lähivuosien aikana.

Asbesti- ja haitta-ainekartoituksen perusteella portaikossa ja ylätasanteella puulattiamaalissa havaittiin raskasmetalleja, joka on huomioitava korjaustöissä.

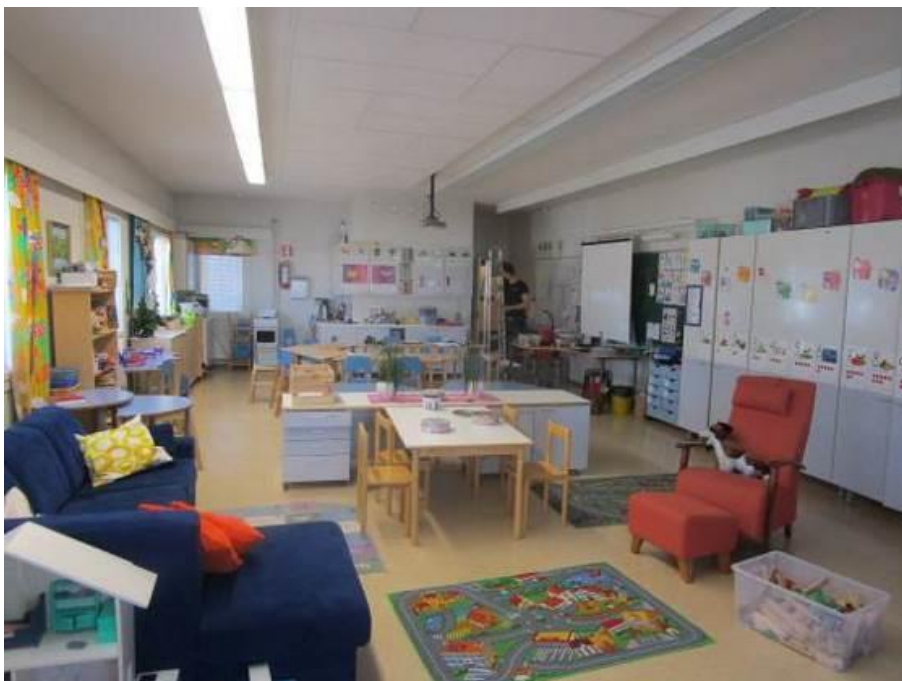
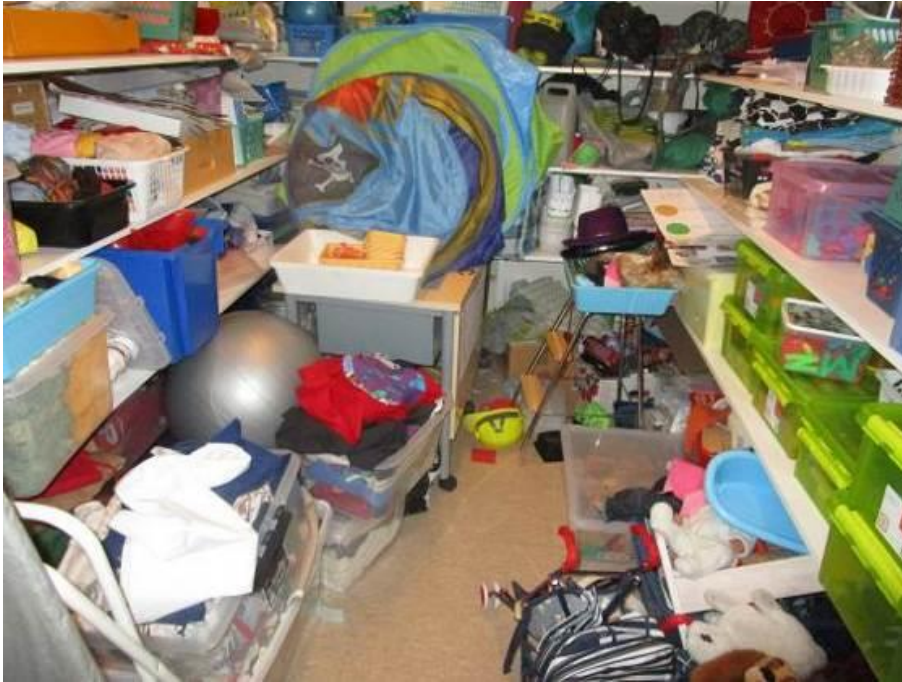
Eskarin luokkatilan ja varaston lattiassa on muovimatto, seinissä on tapetti ja katossa on rois- ketasoite. Pintojen kunto on tyydyttävä, seinissä on paikoin kulumaa. Seinien huoltomaalauk- seen tulee varautua lähivuosien aikana.

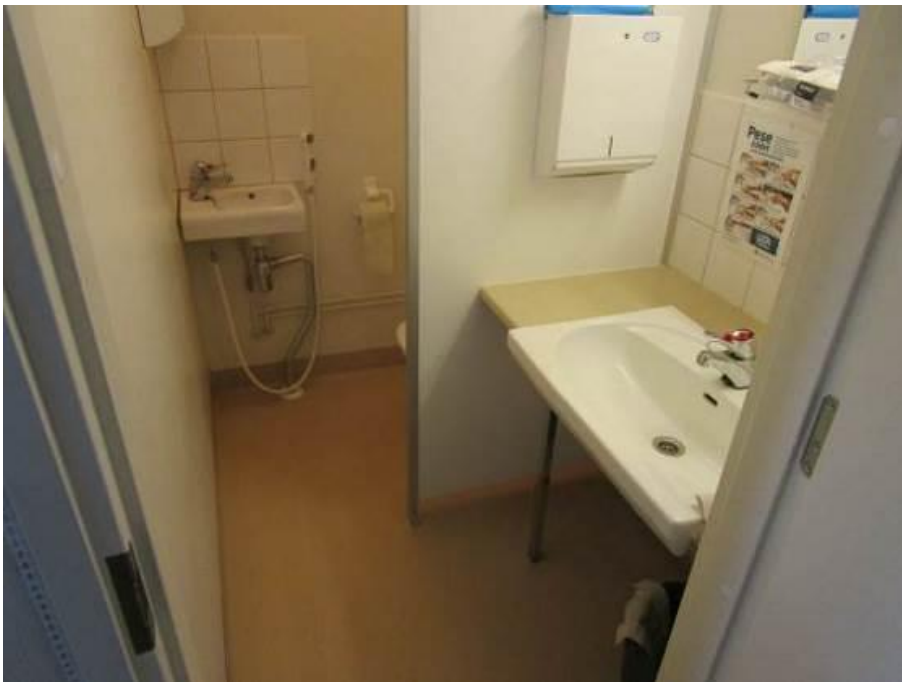
Kuva 122. Eskarin wc-tilat

Käytävän varrella olevien tyttöjen ja poikien, siivouskomeron lattiassa ja niiden ovien edustoilla käytävällä sekä eskarin wc-tilan lattiassa havaittu kosteus on todennäköisimmin peräisin pesuvesistä. Liikuntasalin tyttöjen ja poikien pesuhuonetiloissa havaitut kosteudet ovat peräisin suihkuviesistä. Ko. tilojen muovimatot tuleekin poistaa, rakenteet kuivatetaan ja ennallistetaan. Ko. toimenpiteet on esitetty kohdassa 6.5.

Eskarin wc-tilan lattiassa on muovimatto, seinissä ja katossa on maalattu levy. Osittain seinissä on myös laatoitusta. Pintojen kunto on tyydyttävä. Lattiassa lavuaarin alla havaittiin koholla olevaa kosteutta. Wc-tilan pintasaneeraukseen tulee varautua lähivuosien aikana.

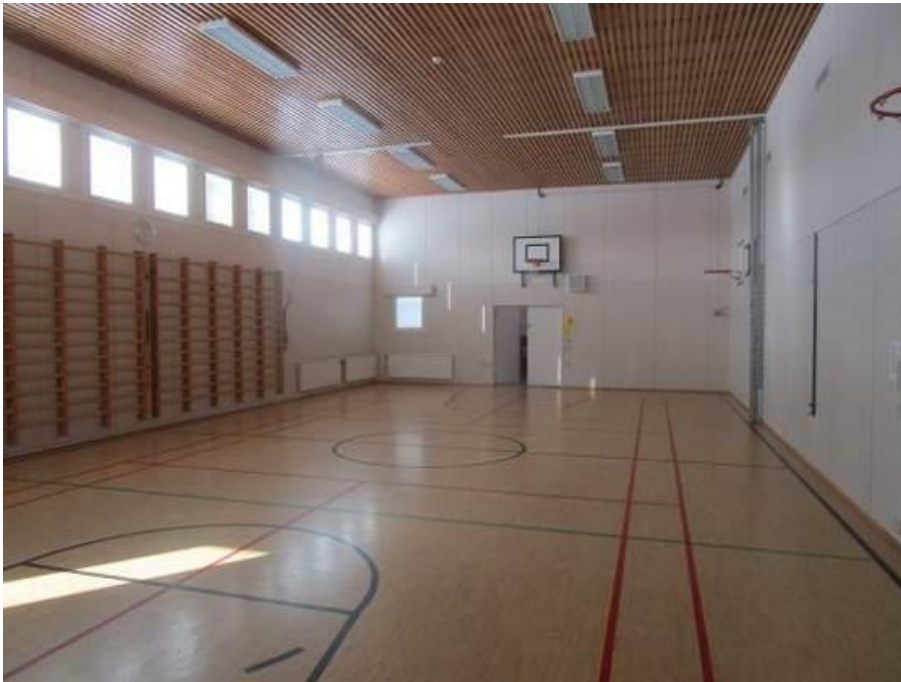
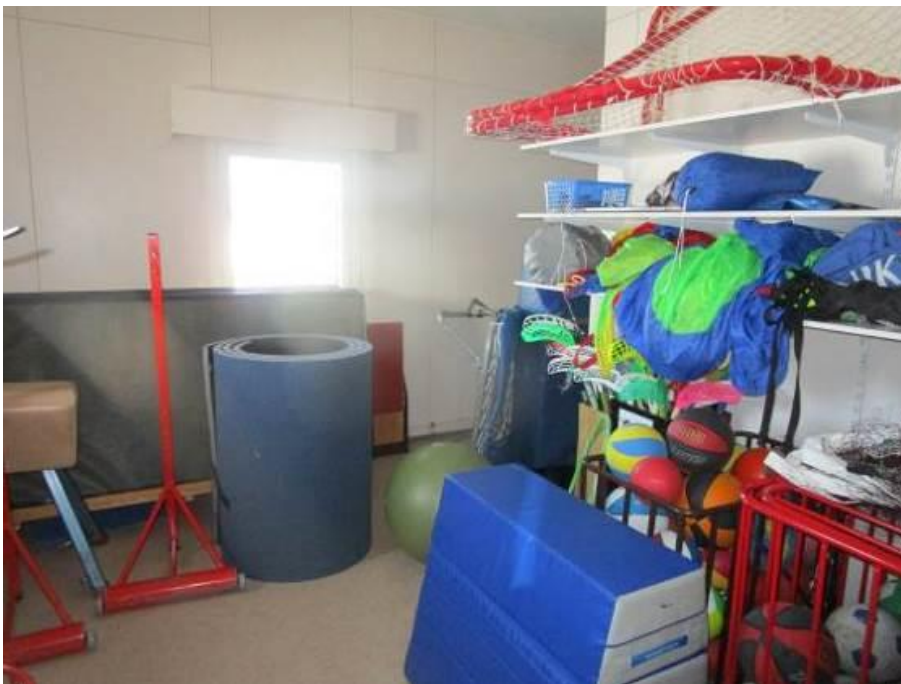
Liikuntasalin lattiassa on parketti, seinät ovat maalattua levyä ja katossa on harvarimoitus, jonka alla on levytys. Seinät ovat paikoin kuluneet, joten niiden huoltomaalaukseen tulee varautua lähivuosien aikana.

Liikuntasalin varaston lattiassa on muovimatto, seinät ja katto ovat maalattua levyä. Seinäpin-
nat ovat kuluneet. Seinien huoltomaalaukseen tulee varautua lähivuosien aikana.

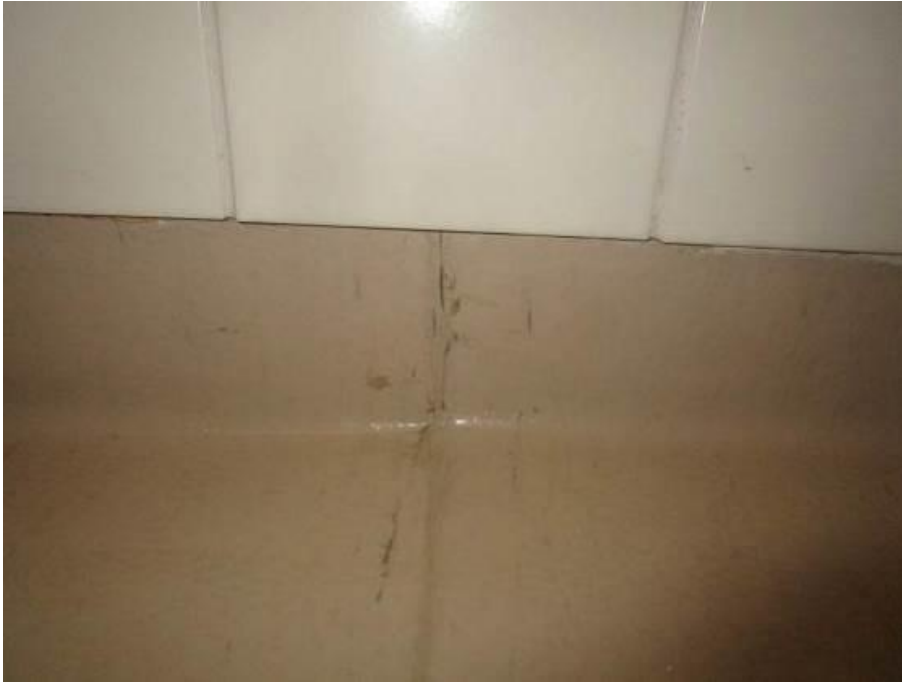
Tyttöjen ja poikien pukuhuoneiden, pesuhuoneiden ja wc-tilojen lattiassa on muovimatto. Pukuhuoneiden seinissä on lasikuitutapetti, pesuhuoneissa ja wc-tiloissa on laatoitus. Katoissa on puupaneeli. Pukuhuoneiden lattia- ja seinäpinnat ovat paikoin kuluneet. Poikien pesuhuoneessa muovimaton saumaus on paikoin ratkennut ja tyttöjen pukuhuoneessa muovimatto on pieneltä alalta osittain irti alustastaan. Poikien pukuhuoneessa ulkoseinän vieressä lattiassa, molempien pesuhuoneiden lattiassa suihkujen vaikutusalueella sekä wc-tilojen lattiassa havaittiin koholla olevaa kosteutta. Tilojen pintasaneeraukseen tulee varautua lähivuosien aikana.

Kuva 127. Muovimaton sauma ratkennut

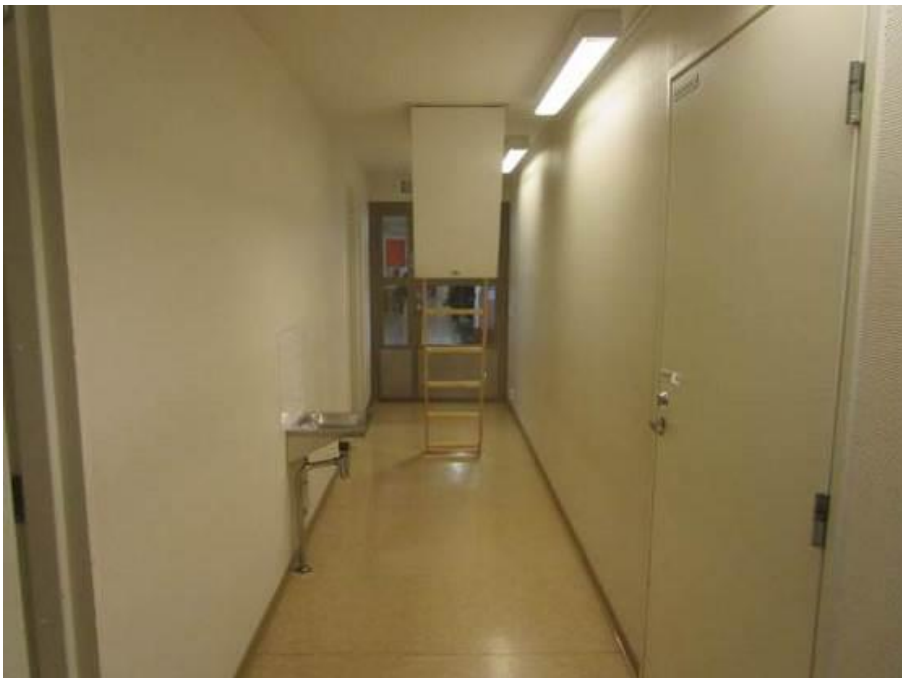
Kuva 132. Pukuhuoneiden käytävä

Pukuhuoneiden ja eskarin käytävän lattiassa on muovimatto, seinissä on lasikuitutapetti ja katossa on maalattu levy. Käytävän katossa on luukku yläpuolella olevaan IV-konehuoneeseen. Seinäpinnat ja lattian muovimatto on paikoin kulunut. Kohollaan olevaa kosteutta havaittiin pienellä alueella lattiassa poikien wc-tilan vastaisen seinän vierellä. Käytävätilan saneeraukseen tulee varautua lähivuosien aikana.

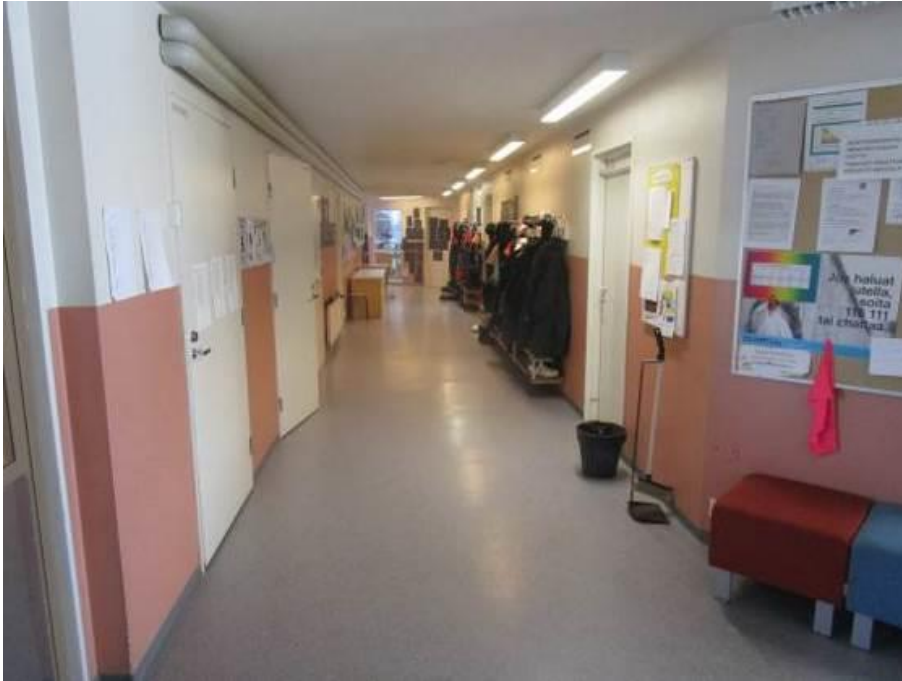
Kuva 133. Laajennusosan käytävä

Laajennusosalla koholla olevaa kosteutta havaittiin käytävällä lattiasa 3. luokan ja opettajienhuoneen välisellä alueella, opettajienhuoneen toimistotilan lattiasa käytävän vastaisen seinän vieressä, eteistilan lattiasa ja wc-tilan lattiasa, tyttöjen ja poikien wc-tilan lattiasa ja samoilla kohdin käytävän puolelle ovien edustoilla, siivouskomeron lattiasa ja käytävällä oven edustalla, liikuntasalin pukuhuoneiden tyttöjen ja poikien suihkutilojen ja wc-tilojen lattioissa, poikien pukuhuoneen lattiasa ulkoseinän lähetyillä sekä eskarin wc-tilassa lavuaarin alla lattiasa. Kosteusalueet on merkitty pohjakuvaan kohdassa 4.2.

Viiltomittauksen perusteella käytävän lattiarakenteessa on selkeästi kosteutta verrattuna referenssipisteeseen. Ko. kohdalla kulkee suojaputkessa muoviset käyttövesiputket opettajienhuoneen wc-tilan jakotukilta 3. luokkatilan lavuaarille sekä rakennuksen pohjaviemäri. Suojaputkien päissä ei kuitenkaan havaittu vettä, joten todennäköistä on, että vuoto ei ole peräisin käyttövesiputkistojen vuodosta. Sen sijaan käytävän suuntaisesti ko. kohdalla kulkee pohjaviemäri ja viemärikuvauksessa havaittiin kosteusaluekohdalla huonosti paikallaan oleva viemäriputkiliitoksen tiiviste sekä viemärihaaran liitos. Kosteus lattiarakenteessa voi olla peräisin viemäriverisestä. Ko. kohdalla käytävällä, opettajienhuoneen toimistotilassa, eteistilassa ja wc-tilassa muovimatto tulee poistaa ja rakenneavauksin selvitetään kosteuden alkuperä. Rakenteet kuivatetaan ja ennallistetaan. Ko. toimenpiteet on esitetty kohdassa 6.5.

Käytävän lattiassa on muovimatto, seinissä on lasikuitutapetti ja katossa on maalattu levytys. Seinäpinnat ovat kuluneet. Kohollaan olevaa kosteutta havaittiin opettajienhuoneen ja luokka-

tilan välisellä alueella lattiassa ja wc-tilojen sekä siivoushuoneen edustalla lattiassa. Muovimatto tulee poistaa vähintään kostealta alueelta, rakenne tulee kuivata ja lattia pinnoitetaan uudelleen. Seinien huoltomaalaukseen tulee varautua lähivuosien aikana.

Kuvauksen perusteella tehtyjen havaintojen perusteella on hyvin todennäköistä, että laajennusosan käytävällä havaittu kosteus on peräisin pohjaviemärin vuodoista. Selkeä vuotopaikka on myös vanhan koulurakennuksen ryömintätilassa wc-tilojen kohdalla (tätä ei kuitenkaan kuvauksessa havaittu) ja vuoto on vaurioittanut jo rakenteita.

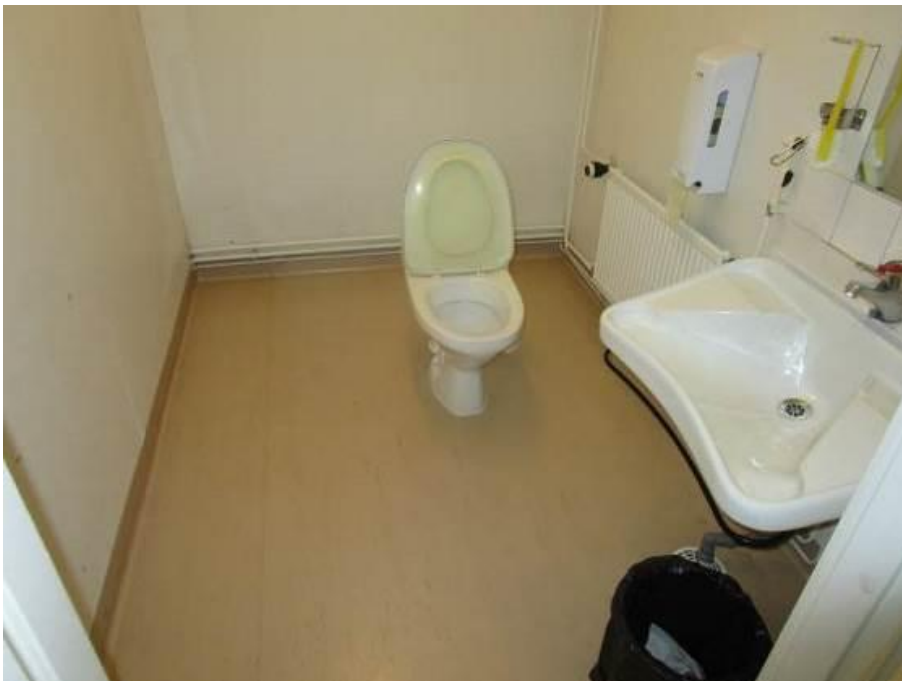
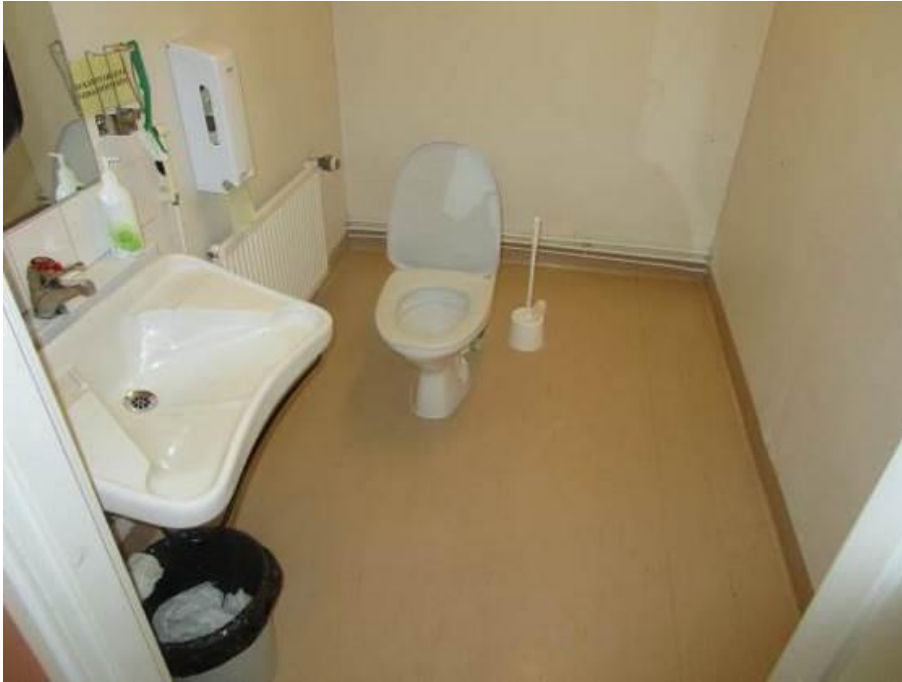
Tyttöjen ja poikien wc-tilojen lattiassa on muovimatto, seinät ja katot ovat maalattua levyä. Molempien tilojen seinät ovat paikoin huonokuntoiset. Koholla olevaa kosteutta havaittiin molempien tilojen lattioiden etuosissa. Tilojen saneerauksiin tulee varautua lähivuosien aikana.
