Rakennus- ja LVIS- tekninen kuntotutkimus

Tiiton Koulu
Tiitonrannantie 201
85800 Haapajärvi

29.6.2022

Widetek insinööritoimisto
Tekijät: Veli-Matti Timlin, Timo Tähtelä,
Markku Vuolteenaho, Joonas Jyrkkä ja Teemu Kallio

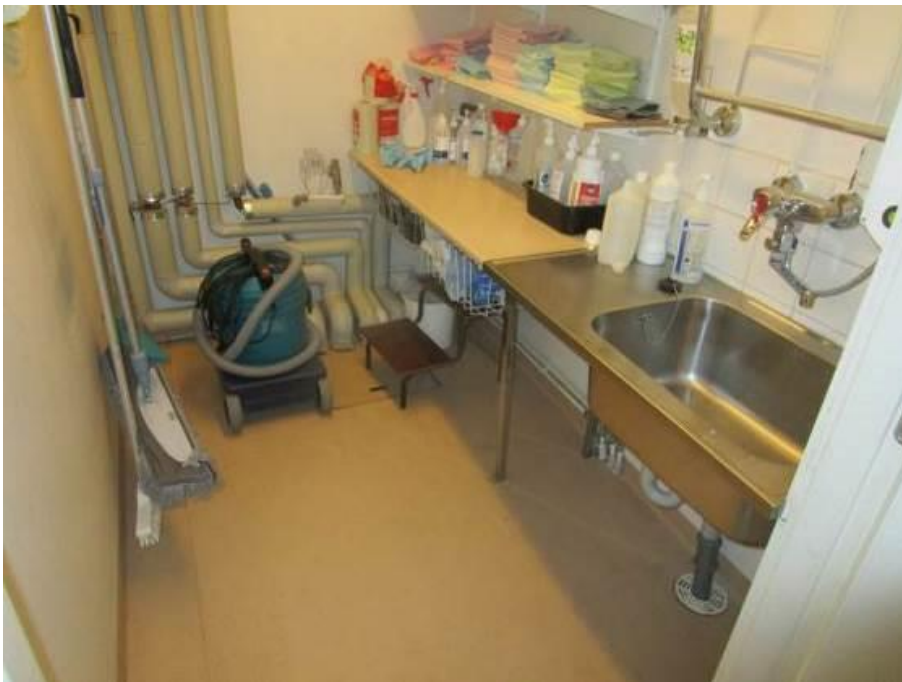
Kuva 136. Laajennusosan siivouskomero

Siivoushuoneen lattiassa on muovimatto, seinät ja katto ovat maalattua levyä. Seinissä on osittain myös laatoitusta. Seinäpinnat ovat kuluneita. Kohollaan olevaa kosteutta havaittiin lattian etuosassa. Tilan pintasaneeraukseen tulee varautua lähivuosien aikana.

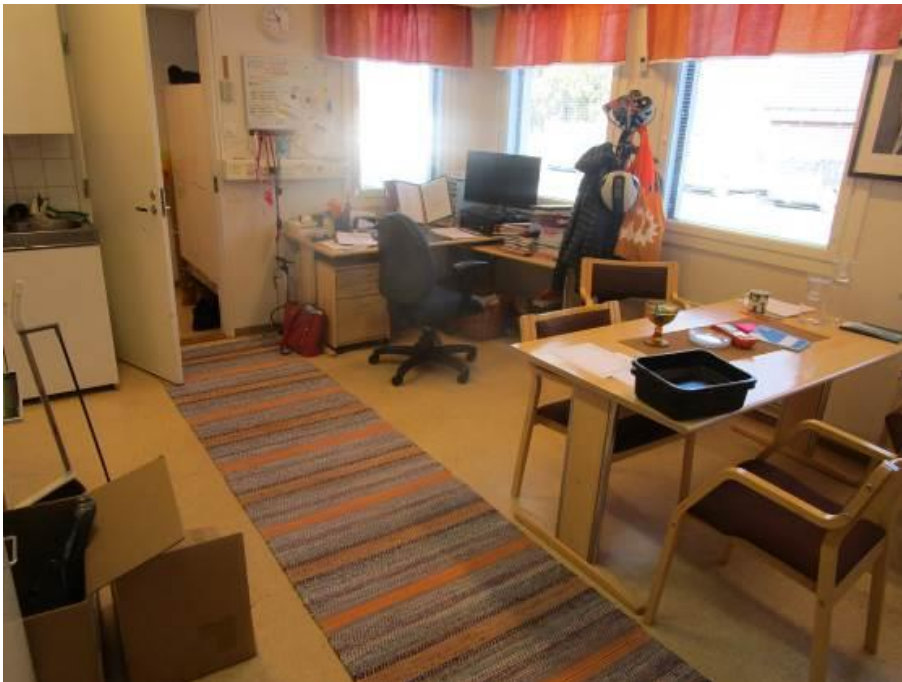
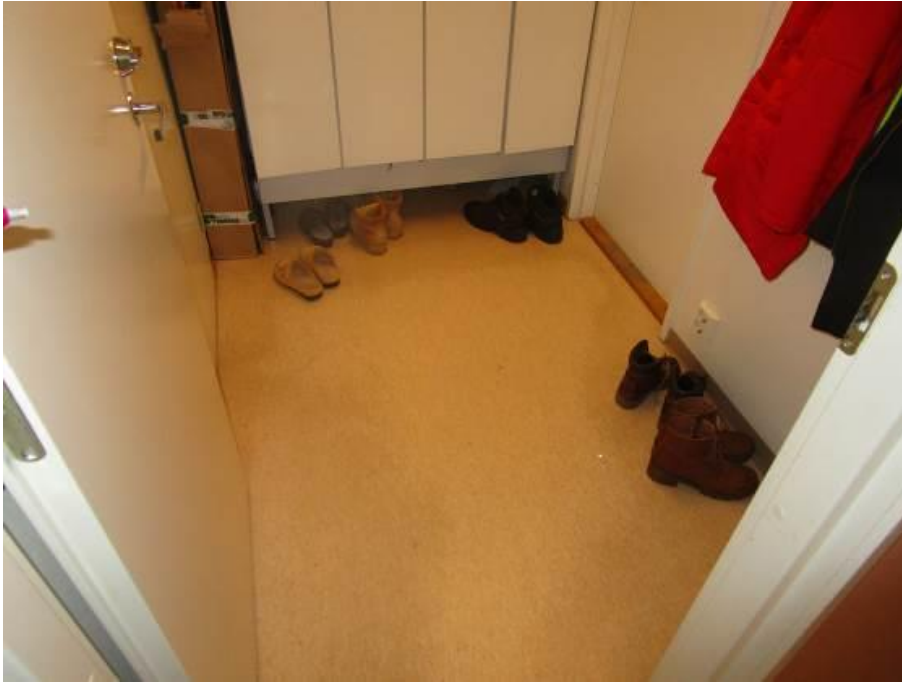
Opettajienhuoneen toimistotilan ja eteisen lattiassa on muovimatto, seinät ja katto ovat maalattua levyä. Muovimatot ovat kuluneita, seinäpinnoissa on paikoin kulumajälkiä. Kohollaan olevaa kosteutta havaittiin opettajien huoneen lattiassa pienellä alueella käytävän vastaisen seinän vieressä ja eteisen lattiassa. Muovimatot tulee poistaa vähintään kostealta alueelta, rakenne kuivatetaan ja asennetaan uusi muovimatto. Seinät huoltomaalataan.

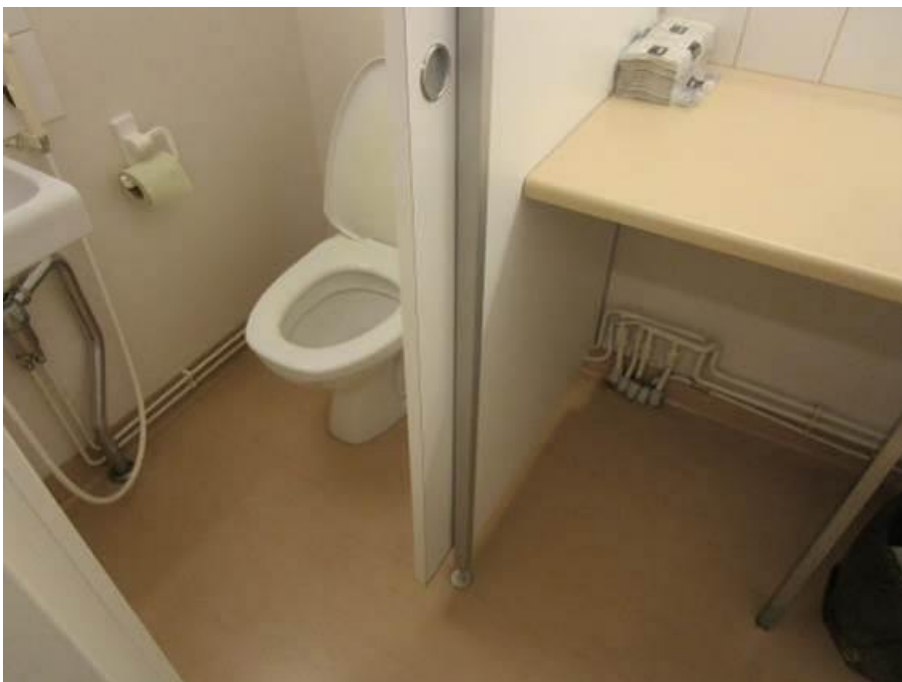
Kuva 140. Opettajienhuoneen wc-tila

Wc-tilan lattiassa on muovimatto, seinät ja katto ovat maalattua levyä. Pinnoitteiden kunto on tyydyttävä. Koholla olevaa kosteutta havaittiin lattiassa. Muovimatot tulee poistaa, rakenne kuivatetaan ja asennetaan uusi muovimatto. Seinät huoltomaalataan.

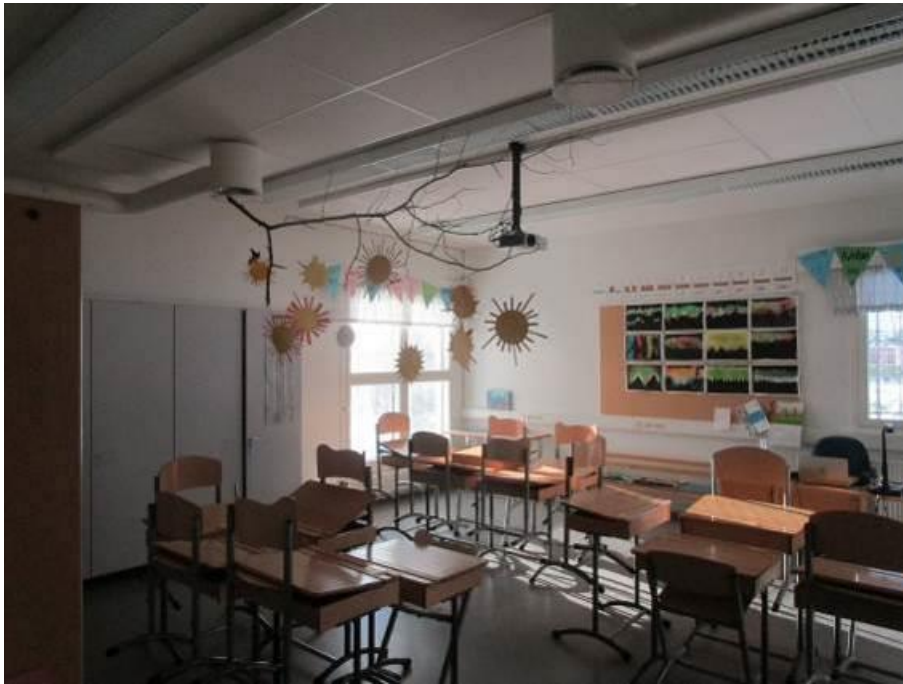
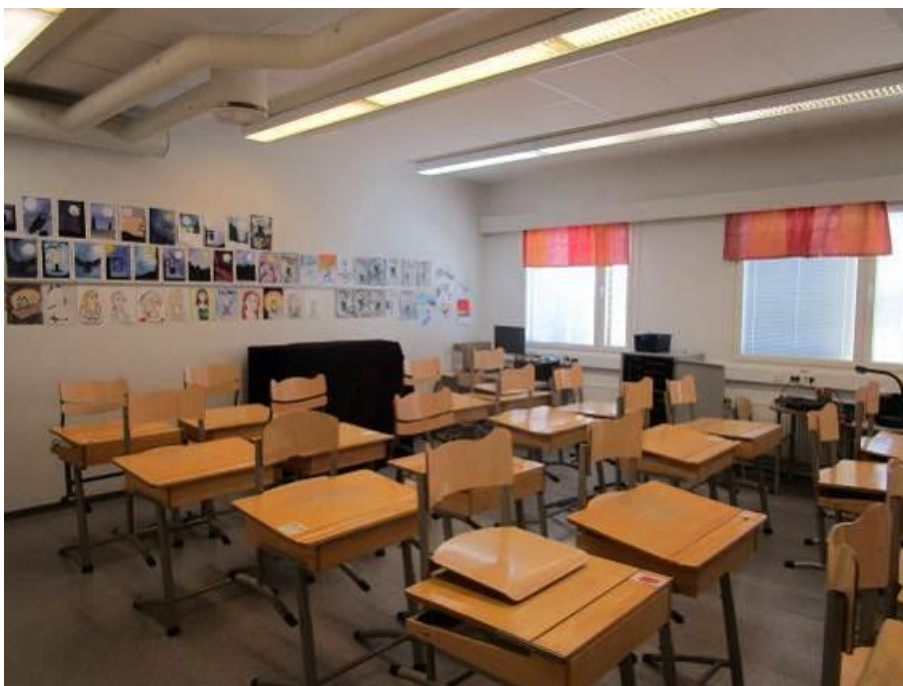
Luokkatilojen 3 ja 6 latioissa on muovimatto, seinät ovat maalattua levyä ja katoissa on roiske-tasoite sekä akustolevyä. Seinäpinnat ovat paikoin kuluneet. Muovimatoissa ei havaittu huomautettavaa. Seinien huoltomaalaukseen tulee varautua lähivuosien aikana.

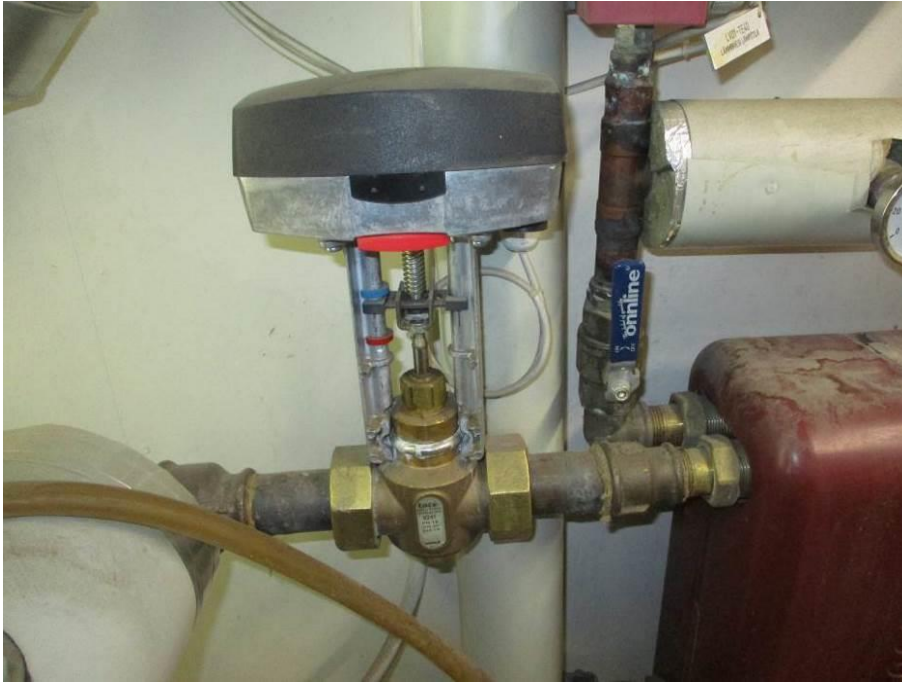
Kuva 149. Säätömoottori

Lämmitys- ja käyttövesiverkoston säätölaitteita ohjataan keskitetyllä kiinteistöautomaatiojärjestelmällä (Atmostech), valvonta-alakeskus VAK1 on sijoitettu vanhan osan IV-konetilaan. Säätölaitteet ja -venttiilit ovat mallia TAC ja Belimo. Säätölaitteet ovat pääasiassa vuodelta 2006. Säätöventtiilien tekninen käyttöikä on noin 20 vuotta ja toimilaitteiden 10-15 vuotta. Säätöventtiilit toimilaitteineen saavuttavat teknisen käyttöikänsä lähivuosina.

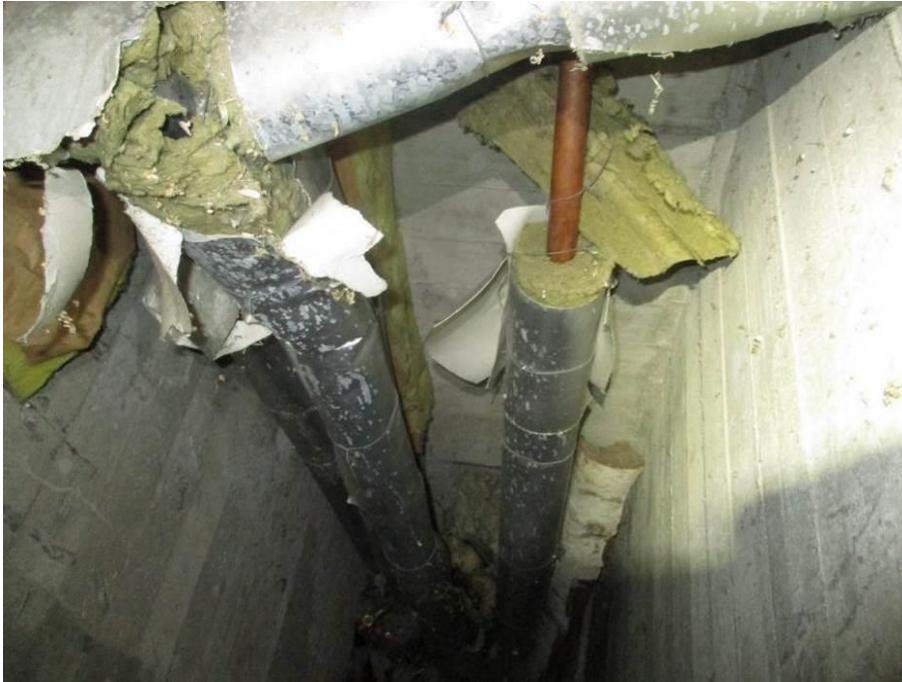
Vanhan osan kanaali on teräspuutetta eristettynä. Kanaali on alttiina ulkopuoliselle kosteudelle, joka voi aiheuttaa korroosiota putkiin. Kanaali menee piharakennuksen nurkasta maan alla teknisen työn luokan nurkassa olevaan kuiluun. Lämpöjohdot kulkevat teknisen työn luokan osalla lattian alla eteisen tuulikaappiin, josta ne jatkuvat alaslasketun katon sisässä eristettynä. Suositellaan, että kanaali uusitaan ja lattiassa olevat lämpöjohdot muutetaan pinta-asenteiseksi.

Kuva 152. Vanhan koulurakennuksen teknisen työn luokkaan tuleva kanaali

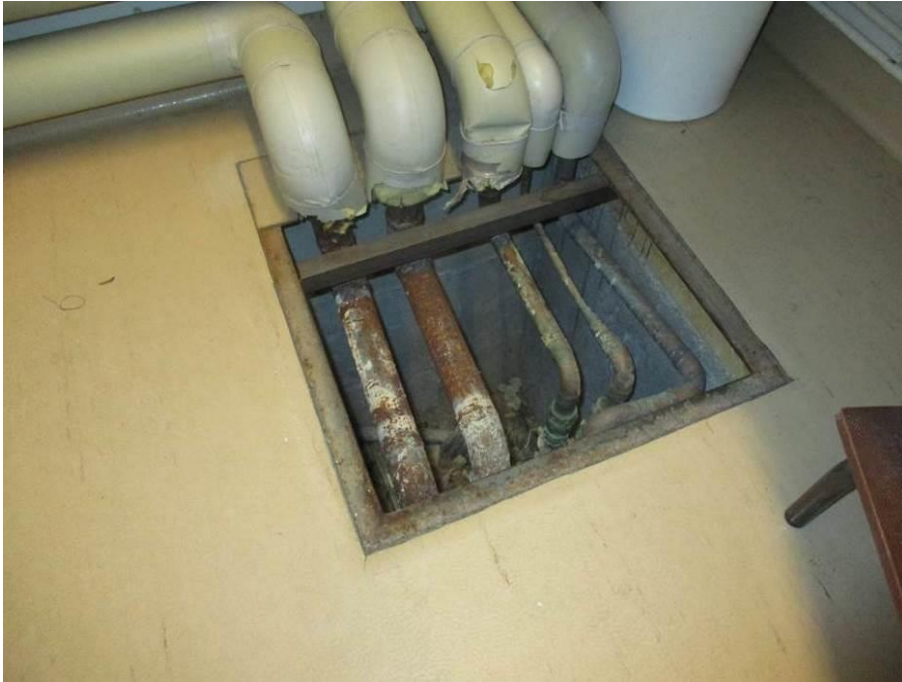
Laajennusosan kanaali on muoviputkea. Kanaali nousee laajennusosan siivoustilan lattiassa olevaan kuiluun. Kuilussa muoviputki vaihtuu teräsputkeksi ja lämpöjohdot nousevat alaslaskettuun kattoon sekä osittain pinta-asenteiseksi. Kuilun osalla teräsputkissa on pintaruostetta. Suositellaan, että teräsputkien kuntoa seurataan. Teräksisten lämmitysputkistojen tekninen käyttöikä normaaleissa olosuhteissa on noin 50 vuotta. Vanhan osan lämpöjohdot saavuttavat teknisen käyttöikänsä seuraavan 10 vuoden tarkastelujakson loppupuolella.

Kuva 154. Laajennusosalle tuleva putkistokanaali

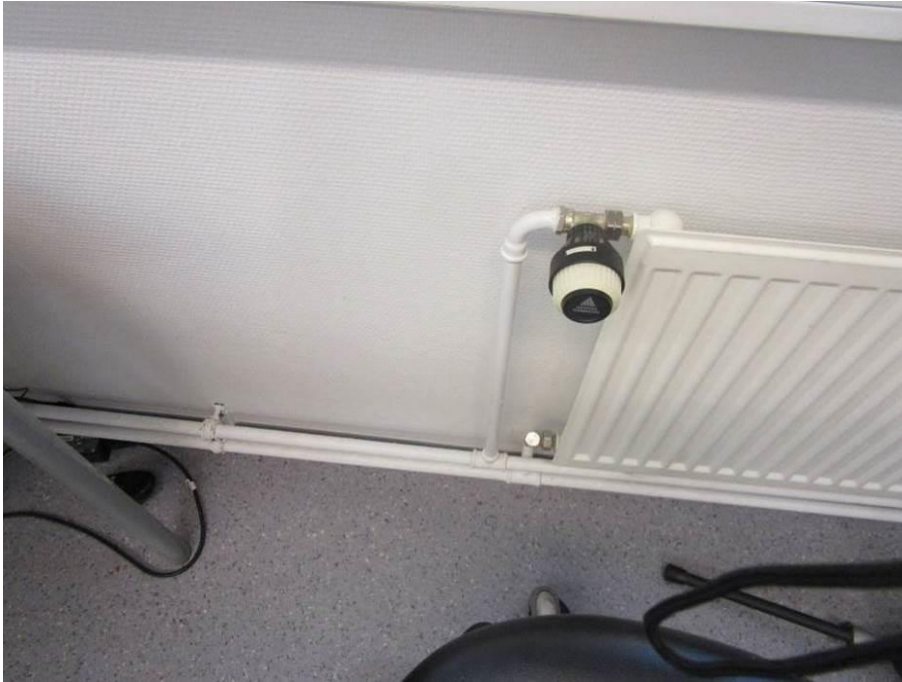
Patteriventtiilit ovat osittain vanhoja. Patteriventtiilien tekninen käyttöikä on noin 15-20 vuotta ja vanhemmat venttiilit ovat saavuttaneet teknisen käyttöikänsä. Suositellaan, että lämmitysverkosto huuhdellaan, vanhat patteriventtiilit uusitaan ja verkosto tasapainotetaan.

Kuva 156. Vanha patteriventtiili- ja termostaatti

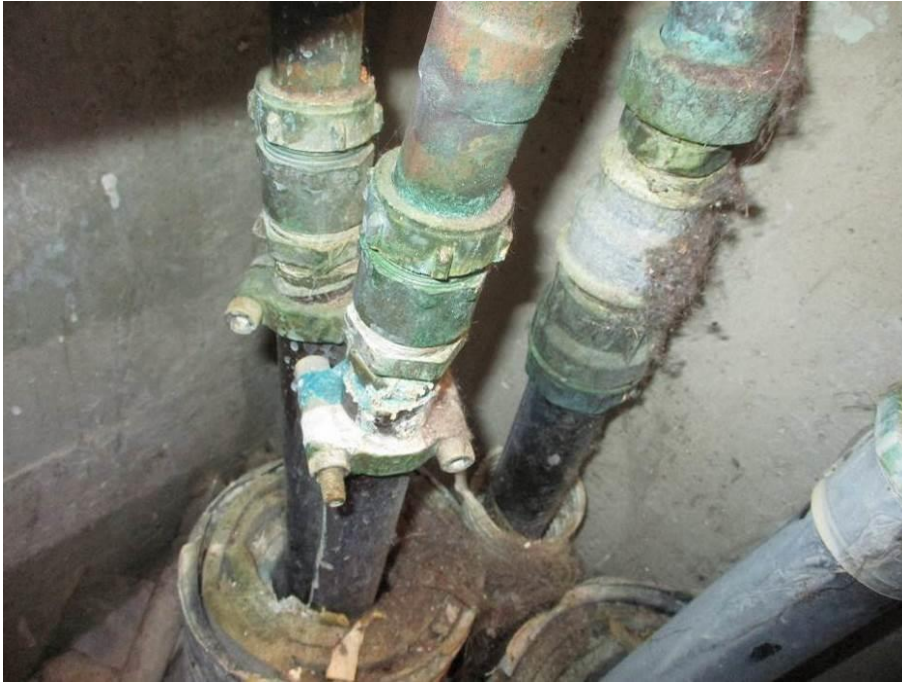
Laajennusosan käyttövesikanaali on muoviputkea ja kulkee samaa reittiä kuin lämpöjohdot. Tarkastuksessa havaittiin, että laajennusosan kuilussa olevat kupariputket ovat hapettuneet pinnasta. Lisäksi lämpimän veden kiertojohto on tehty pienellä putkikoolla, joka lisää veden virtausnopeutta putkessa ja voi syövyttää putkea sisältäpäin. Suositellaan, että putkien kuntoa seurataan säännöllisesti.

Kuva 157. Kupariputket hapettuneet pinnasta

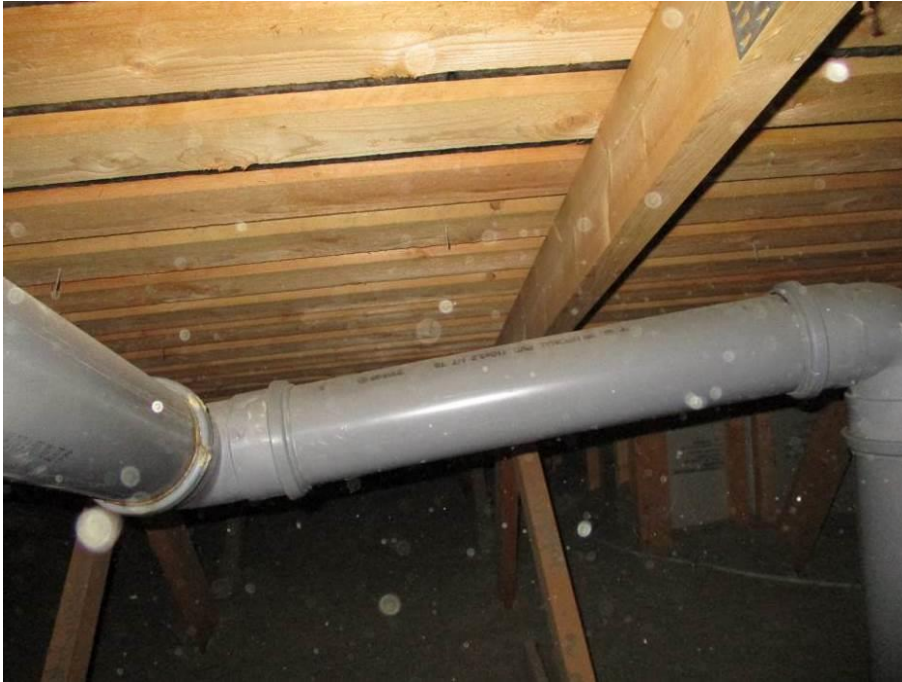
Silmämääräisessä tarkastelussa viemäreissä havaittiin vuotoja vanhan koulurakennuksen kellarissa siivouskomeron kohdalla sekä ryömintätilan puolella tyttöjen ja poikien wc-tilojen kohdalla. Laajennusosalla yläpohjassa liikuntasalin kohdalla viemäriin tuuletusputki vuotaa yläpohjaan, putki on kannakoimatta ja eristämättä ja putkessa on kaato väärään suuntaan.

Kuva 161. Kaato viemärin tuuletusputkessa on väärään suuntaan ja putki kannakoimatta

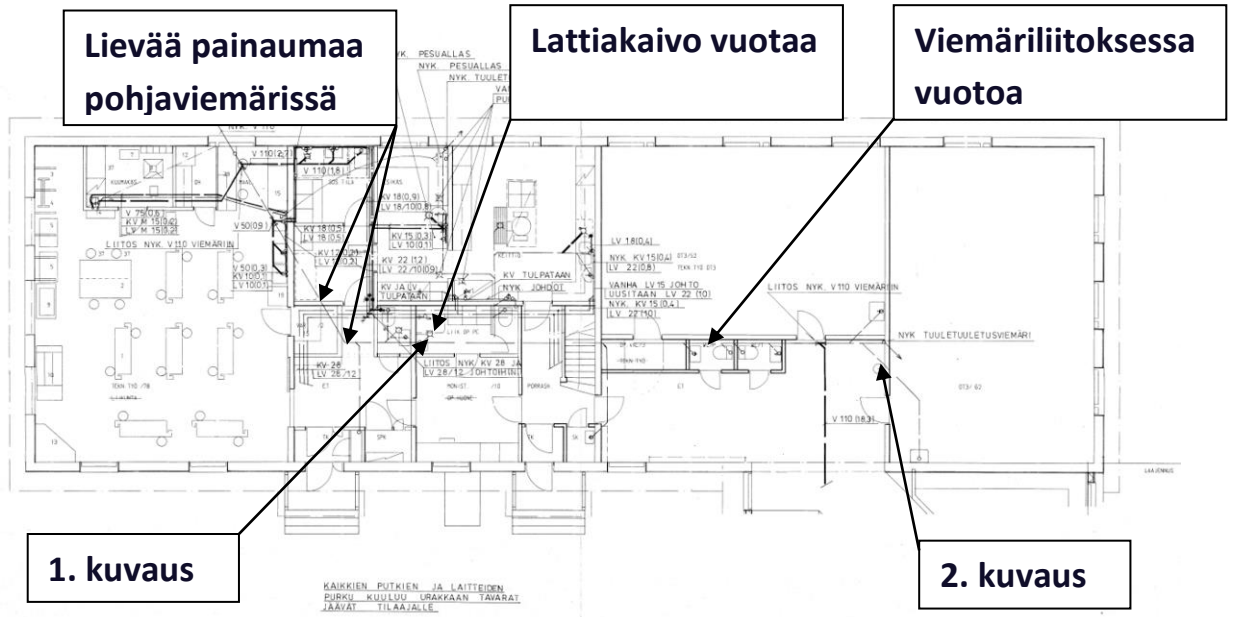
- 1. kuvaus vanhan koulurakennuksen kopiohuoneen viereisen siivouskomeron lattia-kaivosta alavirtaan noin 28 m lähelle pihakaivoa. Noin 20 m kohdalla havaittiin osittain irronnut muhviliitoksen tiiviste. Kohta on rakennuksen ulkopuolella. Muilta osin kuvausosalla ei havaittu puutteita.
- 2. kuvaus vanhan koulurakennuksen käytävällä olevan altaan viemäristä noin 23 m alavirtaan. Kuvausvälillä 17 m – 19 m havaittiin painauma kohta ja 15 m kohdalla havaittiin hiekkaa. Muilta osin kuvausosalla ei havaittu puutteita.
- 3. kuvaus eskarin wc-tilan tuuletusviemäristä noin 28 m alavirtaan. Noin 27 m kohdalla havaittiin hieman irti oleva viemärin liitoskohta ja noin 20 m kohdalla osittain irronnut muhviliitoksen tiiviste. Muilta osin kuvausosalla ei havaittu puutteita.

Kuva 162. Viemärikuvaukset vanhan koulurakennuksen kohdalla

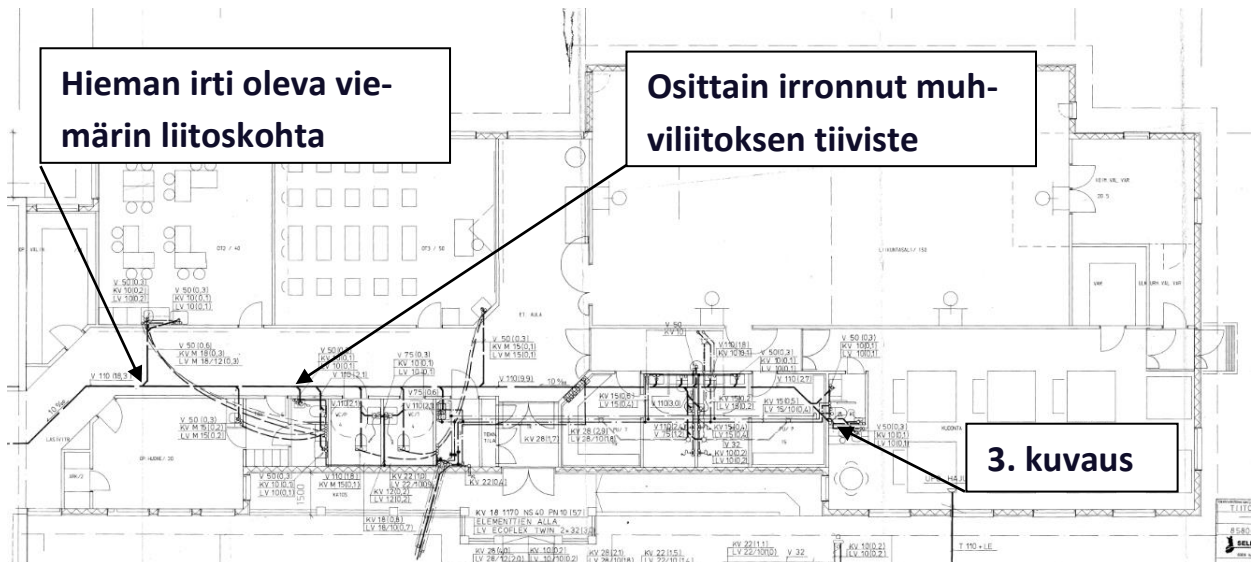
Kuva 163. Viemärikuvaukset ja havainnot laajennusosalla

Kuvauksen perusteella tehtyjen havaintojen perusteella on hyvin todennäköistä, että laajennusosan käytävällä havaittu kosteus on peräisin pohjaviemärin vuodoista. Selkeä vuotopaikka on myös vanhan koulurakennuksen ryömintätilassa wc-tilojen kohdalla (tätä ei kuitenkaan kuvauksessa havaittu) ja vuoto on vaurioittanut jo rakenteita.

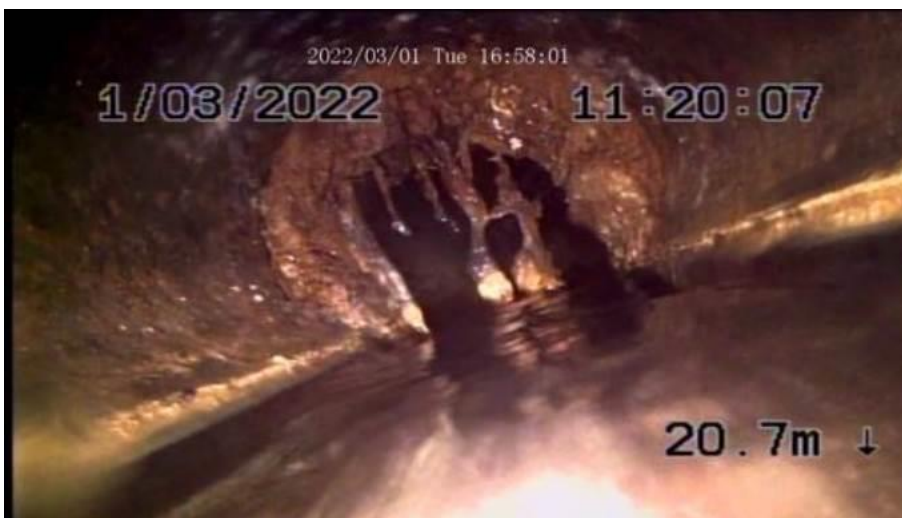
Kuva 164. Kuvaus 1. irronnut muhviiliitoksen tiiviste. Kohta piha-alueella lähellä kaivoa.

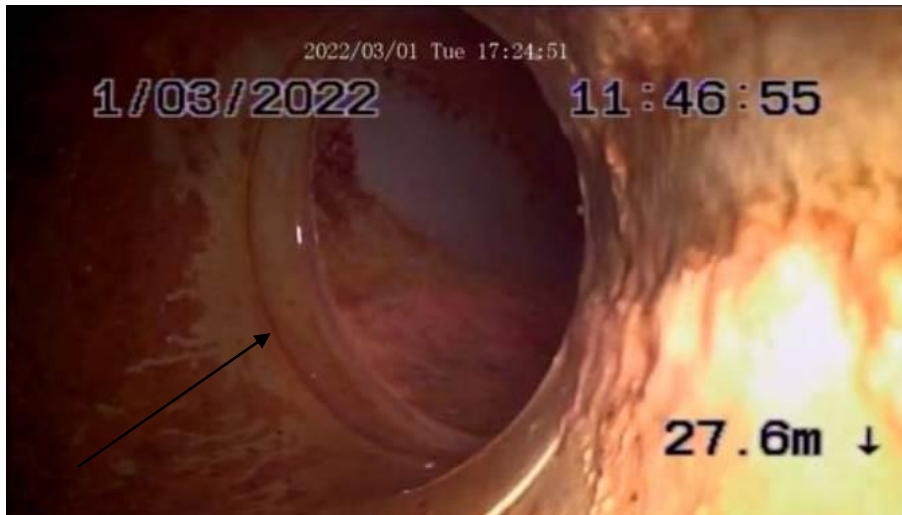
Kuva 165. Kuvaus 3. Hieman irti oleva viemärin liitospaikka

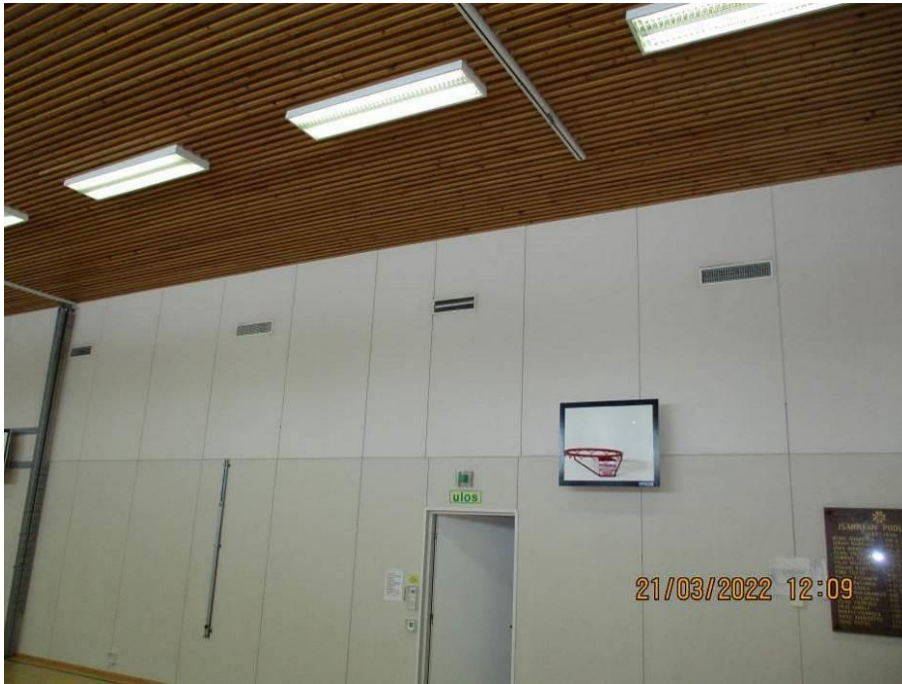
Liikuntasalin päätelaitteet ovat käytävän puoleisella seinällä. Päätelaitteet ovat säleiköitä, joissa on suuntausmahdollisuus. Ilman huuhtelevuus voi olla kuitenkin osassa liikuntasalia heikko. Pukutilojen poistoventtiilit ovat pyöreitä KSO-tyyppisiä venttiileitä.

Kuva 171. Liikuntasalin tulo- ja poistoilmapäätelaitteita

Suositellaan, että liikuntasalin ja pukuhuoneiden ilmanvaihto saneerataan koneelliseksi tulo-/poistoilmanvaihdoksi varustettuna lämmöntalteenotolla.

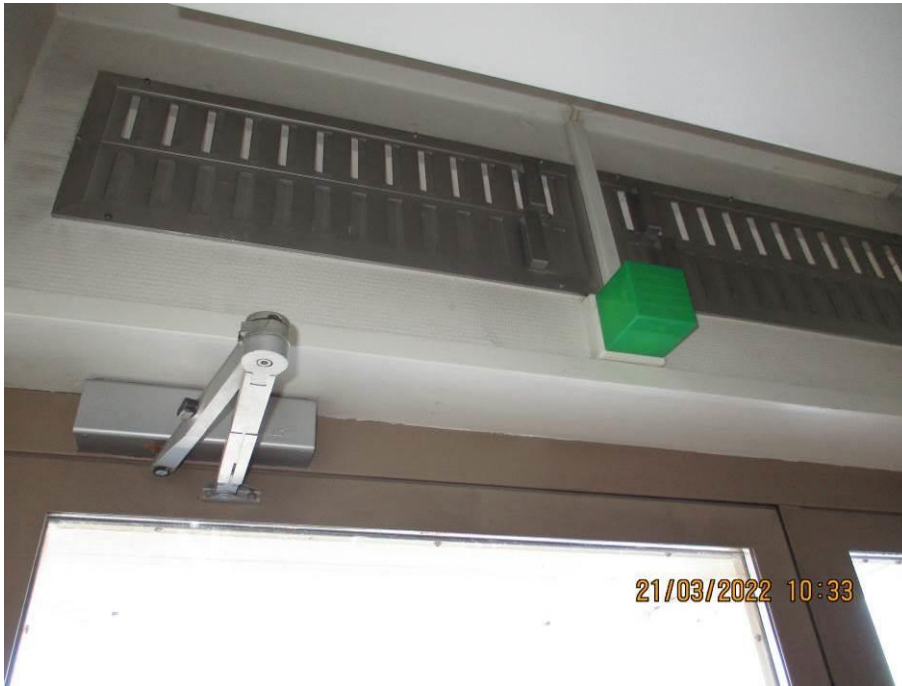
Huippuimuri PF06 palvelee esikoulun tiloja (ent. kansalaisopiston tilat) sekä liikuntasalin varastoa. Huippuimuri on mallia Koja vuodelta 1991 ja sijaitsee vesikatolla. Huippuimurissa ei ole lämmöntalteenottoa. Tuloilma esikoulun tiloihin johdetaan painovoimaisena suoraan ulkoa suodattamattomana tuulikaapissa olevien siirtoilmareittien kautta. Koska tilassa ei ole koneellista tuloilmaa, on tila alipaineinen ja tämä voi aiheuttaa vedon tunnetta erityisesti talvella. Suositellaan, että tilan ilmanvaihto saneerataan koneelliseksi tulo-/poistoilmanvaihdoksi varustettuna lämmöntalteenotolla.

Kuva 172. Korvausilmasäleikkö eskarin tiloissa

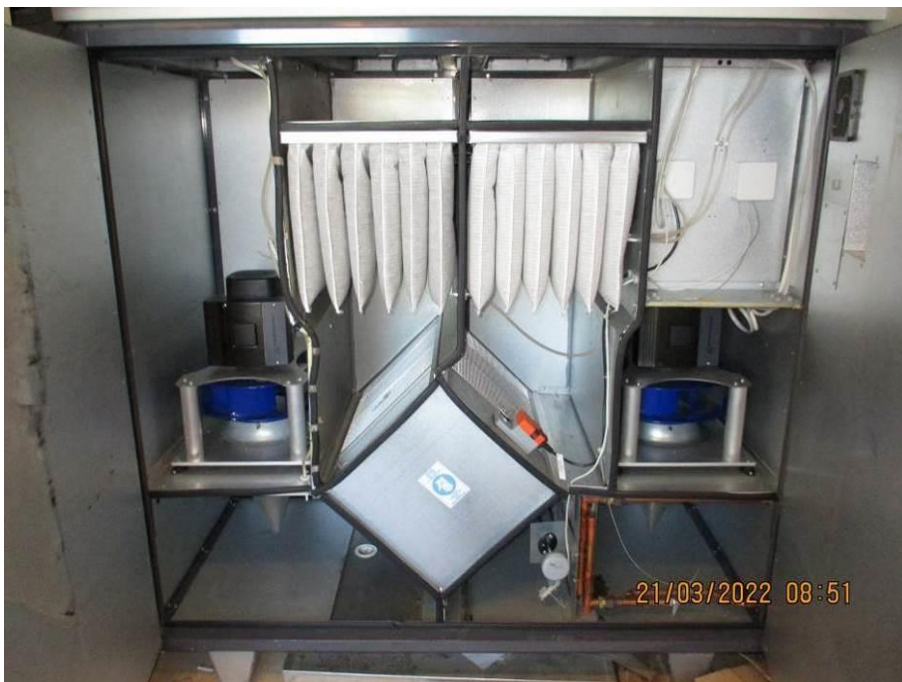
Kuva 173. Ilmanvaihtokone TK02

Ilmanvaihtokoneen ilmamäärät on säädetty vuonna 2018. Säädön yhteydessä koneeseen ei ole jäänyt tehostusvaraa. Ilmanvaihtokoneen puhaltimien yhteydessä on alkuperäiset kartioritilät, joilla on todennäköisesti pyritty tasaamaan virtauksia. Ritilät kuitenkin aiheuttavat turhaa painehäviötä. Ritilöiden poistamisella saadaan todennäköisesti painehäviötä pienemmäksi, lisättyä tehostusvaraa sekä alennettua energiankulutusta. Lisäksi poistoilmasuodattimen tyyppin vaihtamisella F5-tyyppin suodattimeen, saadaan energiankulutusta pienemmäksi sekä lisättyä tehostusvaraa. Tarkastuksessa havaittiin, että koneen puhaltimien laakerit äänsivät hieman. Suositellaan, että puhaltimet laakeroidaan ja kartioritilät poistetaan ja poistoilman suodattimen tyyppi muutetaan.

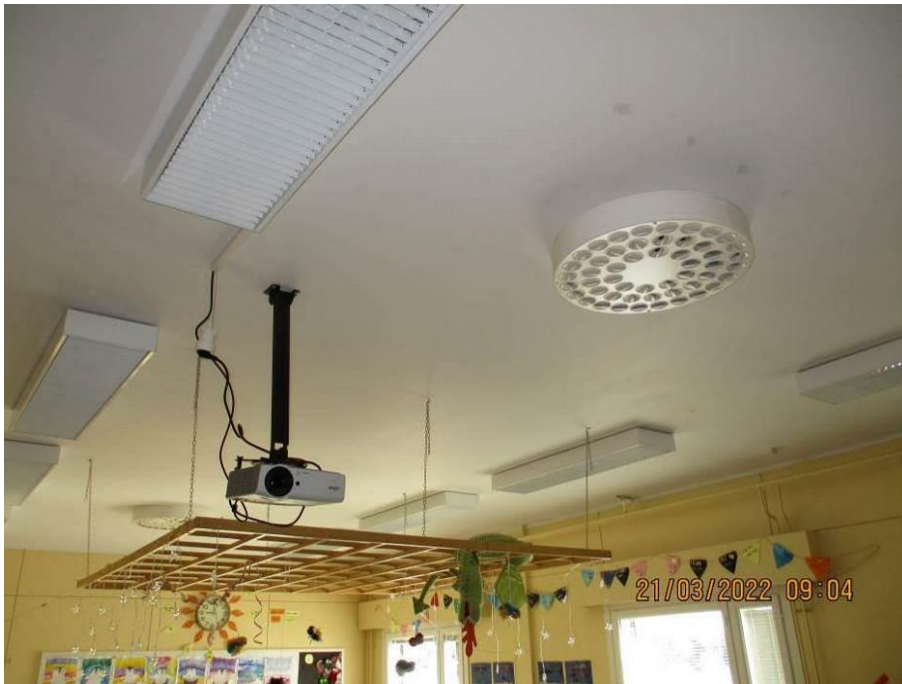
Tuloilman päätelaitteet ovat kattomallin hajottajia. Vanhan osan luokkatilojen päätelaitteissa on suuntausmahdollisuus ja ilmanjako on hyvä. Laajennusosan luokkatilojen sekä opettajanhuoneen tulopäätelaitteissa ei ole suuntausmahdollisuutta ja ilmanjako on heikompi. Poistoilman päätelaitteet tiloissa ovat pyöreitä venttiileitä. Käytävällä, varastossa, wc- ja siivoustiloissa on poistoventtiilit, mutta koneellista tuloilmaa ei ole johdettu käytävälle. Tuloilma käytävään johdetaan painovoimaisena esikoulutilojen kautta. Koska tilassa ei ole koneellista tuloilmaa, ovat tilat alipaineisia. Suositellaan, että käytävälle lisätään koneellinen tuloilmanvaihto.

Kuva 174. Tuloilmapäätelaite luokkatilan katossa

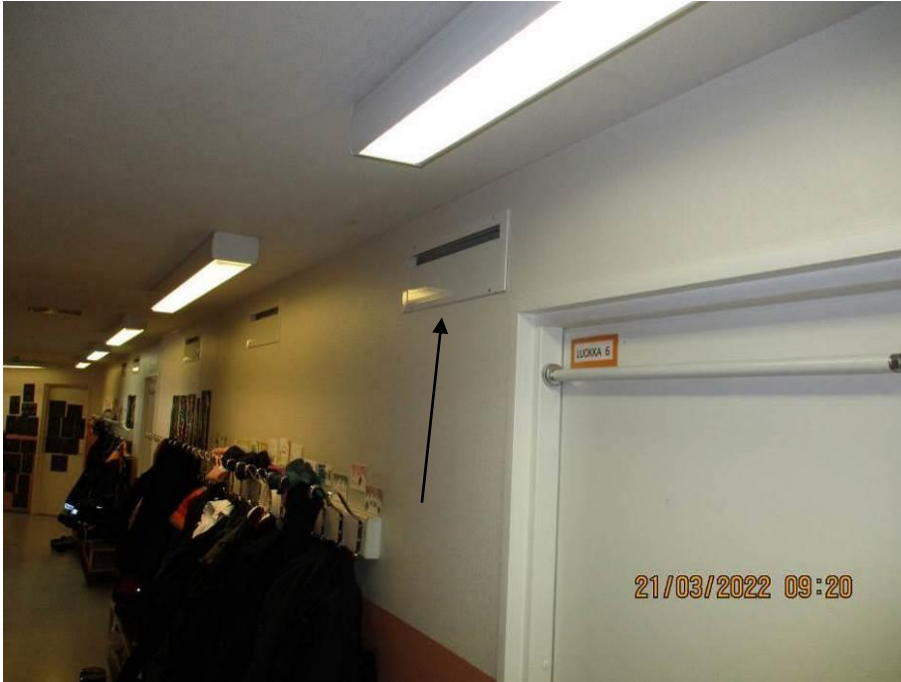
Laajennusosan luokkatiloista on siirtoilmasäleiköt käytävälle. Siirtoilmasäleiköiden äänieristeenä on villaeriste. Suositellaan, että äänieristeet vaihdetaan polyesterieristeeseen tai siirtoilmasäleiköt poistetaan, mikäli niille ei ole tarvetta.

Kuva 175. Siirtoilmasäleikkö luokkatilasta käytävälle

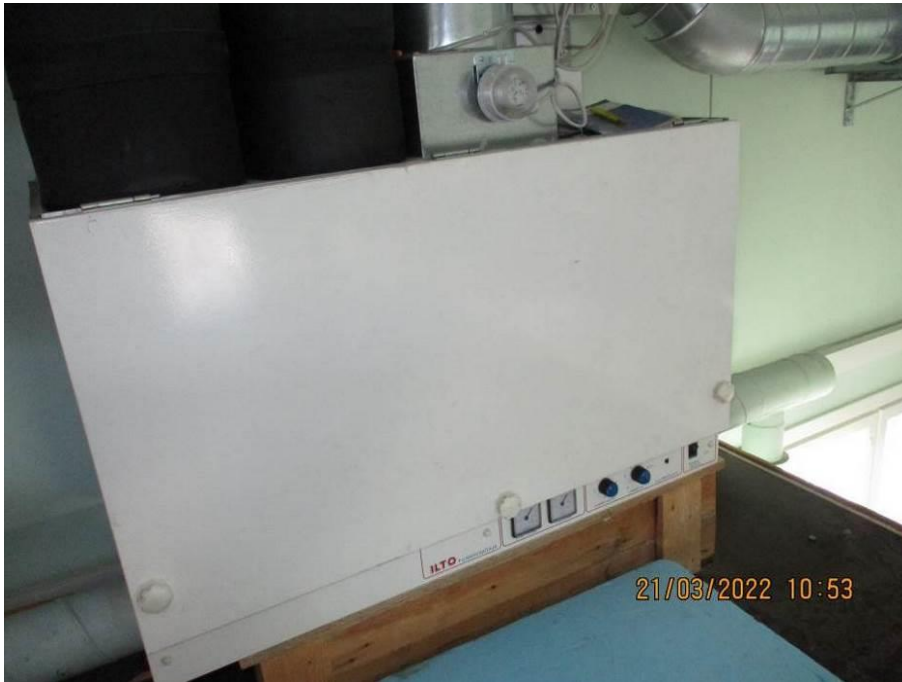
Kuva 176. Ilmanvaihtokone TK03

TK03 palvelee 2.kerroksen luokkatilaa, terveydenhoitajan tilaa sekä portaikkoa. Kone on mallialto varustettuna ristivirtalämmöntalteenotolla sekä sähköisellä esi- ja jälkilämmityspatterilla. Tulosuodatin on tasosuodatin karkealla esisuodattimella. Poistoilmasuodattimena on karkea tasosuodatin. Kone sijaitsee teknisen työn luokan yläosassa. Koneen käyntiä ohjataan rakennusautomaatiolla. Koneessa ei ole paineohjausta, joten suodattimien tukkeutuminen voi aiheuttaa muutoksia ilmamääriin. Suodattimien vaihto tulee suorittaa riittävän usein, jotta tilojen painesuhteet eivät muutu.

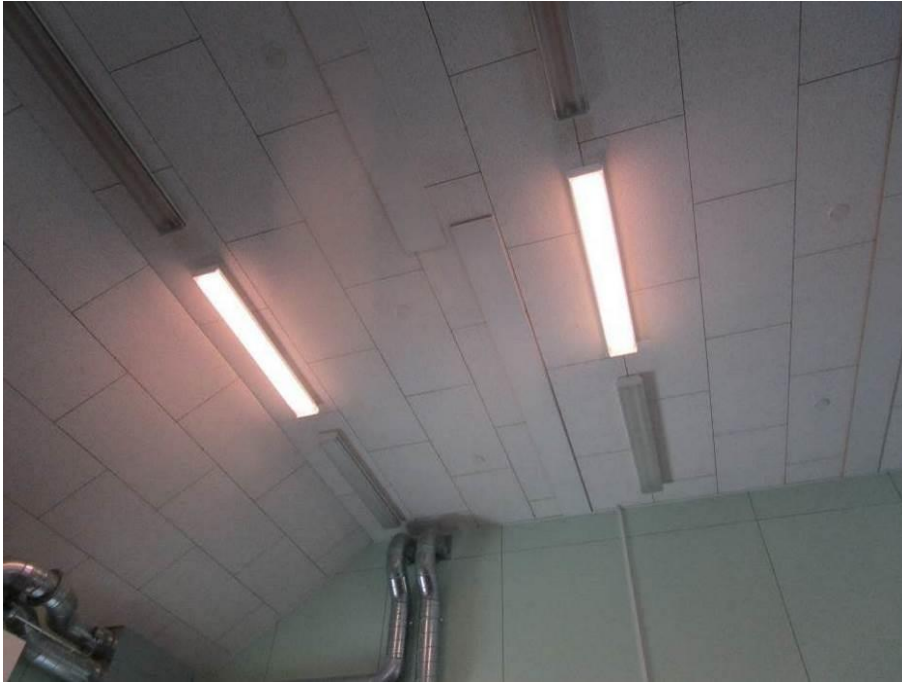
Sisävalaistuksena on tilasta riippuen loisteputkivalaisimia tai hehkulamppuvalaisimia. Silmä-määräisessä tarkastelussa valaisimissa ei havaittu puutteita. Suositellaan kuitenkin, että vanhat loisteputkivalaisimet uusitaan viimeistään kussakin tilassa tehtävien saneerausten yhteydessä.

Kuva 183. Teknisen työn tilojen valaistuksia

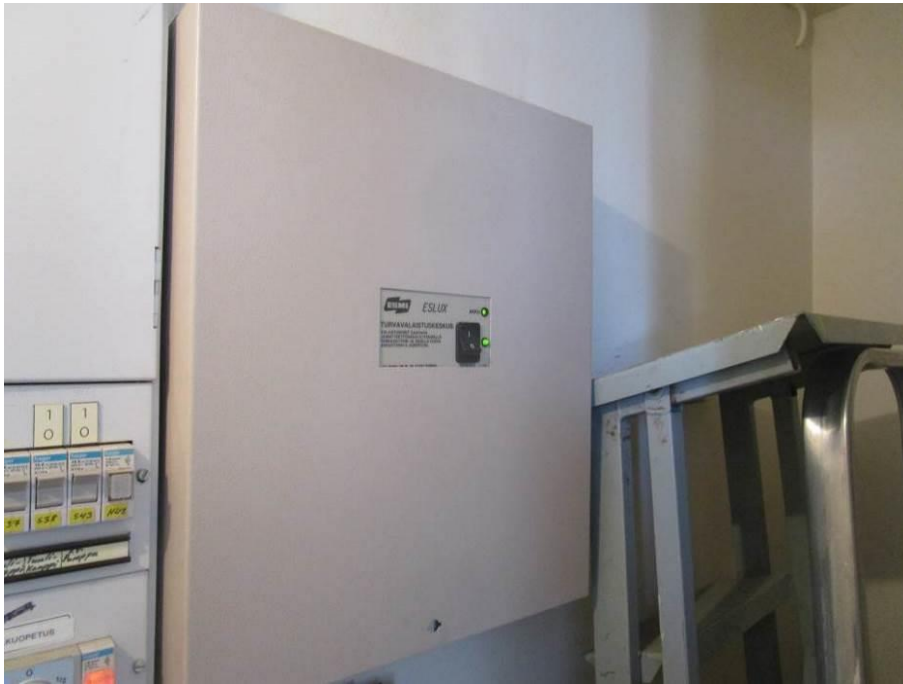
Kuva 186. Turvavalokeskus

Turvavalaistusjärjestelmän huolto- ja kunnossapito-ohjelmaa ei löytynyt. Järjestelmän viimeisimmästä tarkastuksesta ei ole merkintää. Järjestelmälle onkin laadittava huolto- ja kunnossapito-ohjelma ja järjestelmä on tarkastettava.

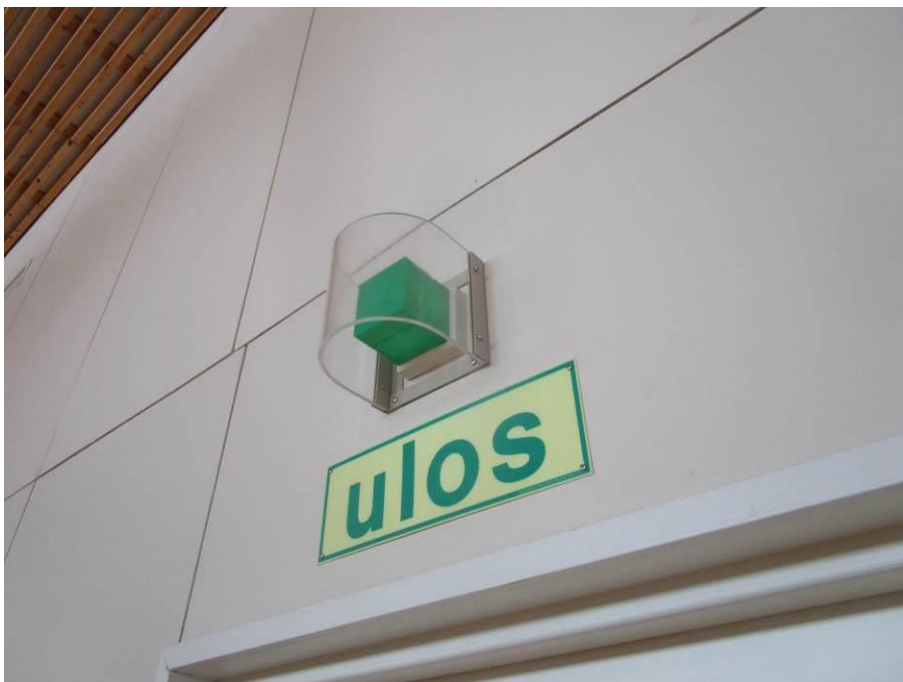
Silmämääräisesti tarkasteltuna toinen liikuntasalin turvavalaisimista oli pimeänä. Yleisesti valaisimet ovat ikääntyneet. Muutamia valaisimia on uusittu. Vanhojen turvavalaisimien uusimiseen tulee varautua lähivuosien aikana.

Kuva 187. Vanha turvavalaisin

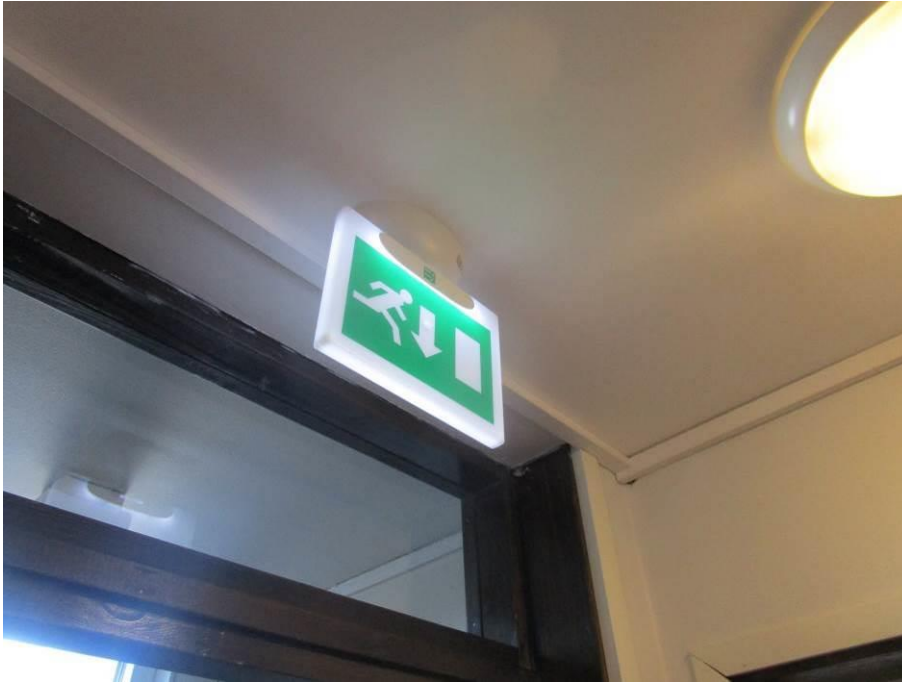
Kuva 188. Uusittu turvavalaisin

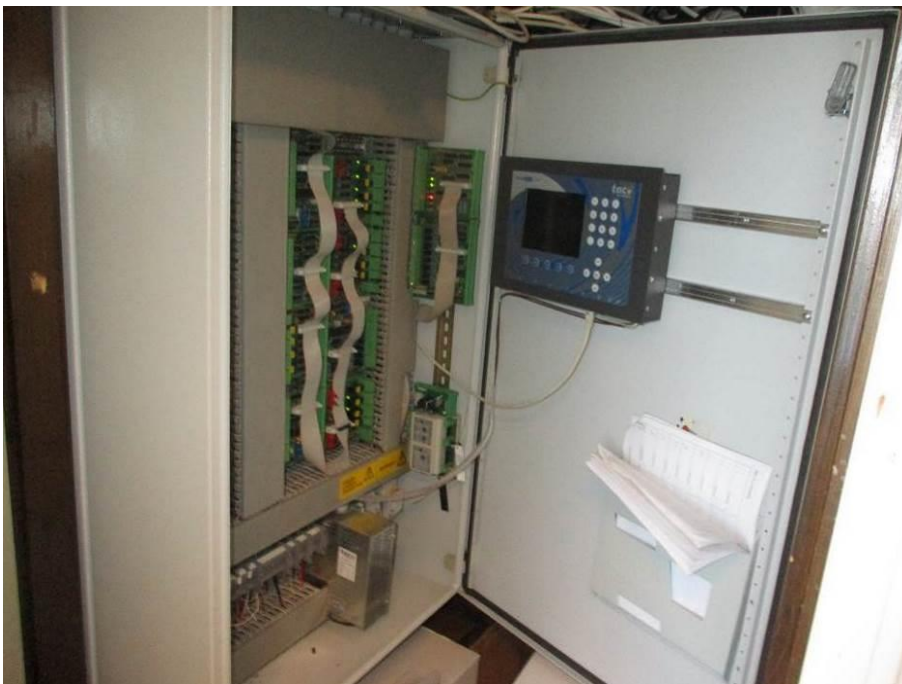
Kuva 189. Valvonta-alakeskus

Automaatiojärjestelmissä ei havaittu huomautettavaa.

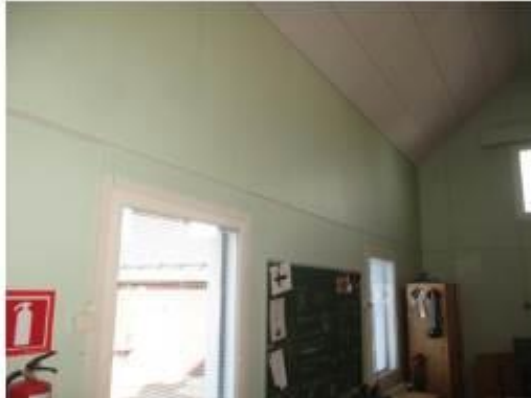
Kuva 1. Asbestikuitusementtilevyä.

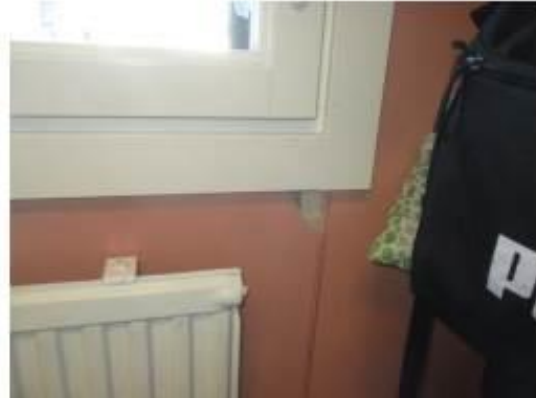
Kuva 2. Asbestikuitusementtilevyä.

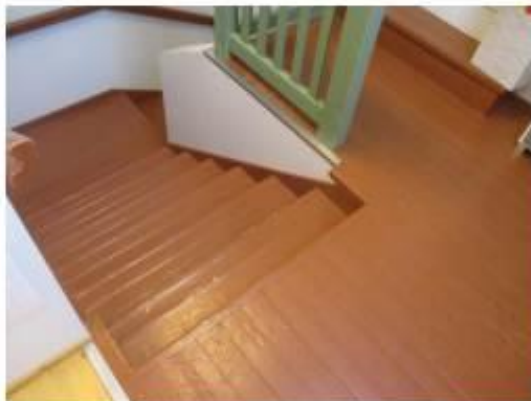
Kuva 3. Raskasmetalleja sisältävää lattiamaalia.

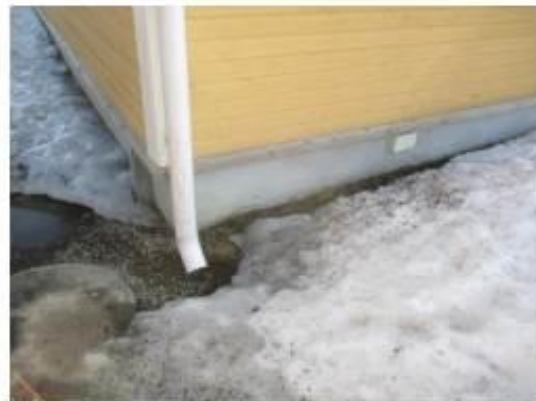
Kuva 4. Raskasmetalleja sisältävää sokkelimaalia.
