# Rakennus- ja LVIS- tekninen kuntotutkimus

**Väliojan Koulu**  
**Väliojantie 30**  
**85840 Haapajärvi**

**29.6.2022**

**Widetek insinööritoimisto**  
**Tekijät: Veli-Matti Timlin, Timo Tähtelä,**  
**Markku Vuolteenaho, Joonas Jyrkkä ja Teemu Kallio**

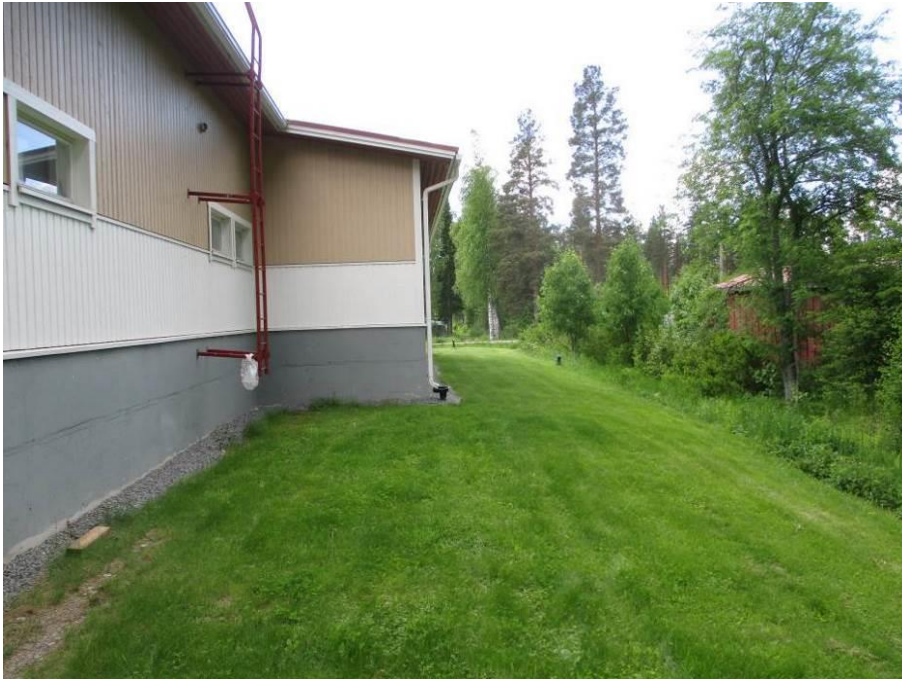
Nurmialueet ovat siistit, eikä lammikoitumisia havaittu. Maanpinnan kaato rakennuksen vierustalla on asianmukainen. Nurmialueelle ei kohdistu toimenpiteitä.

*Kuva 1. Takapihan nurmikkoa.*

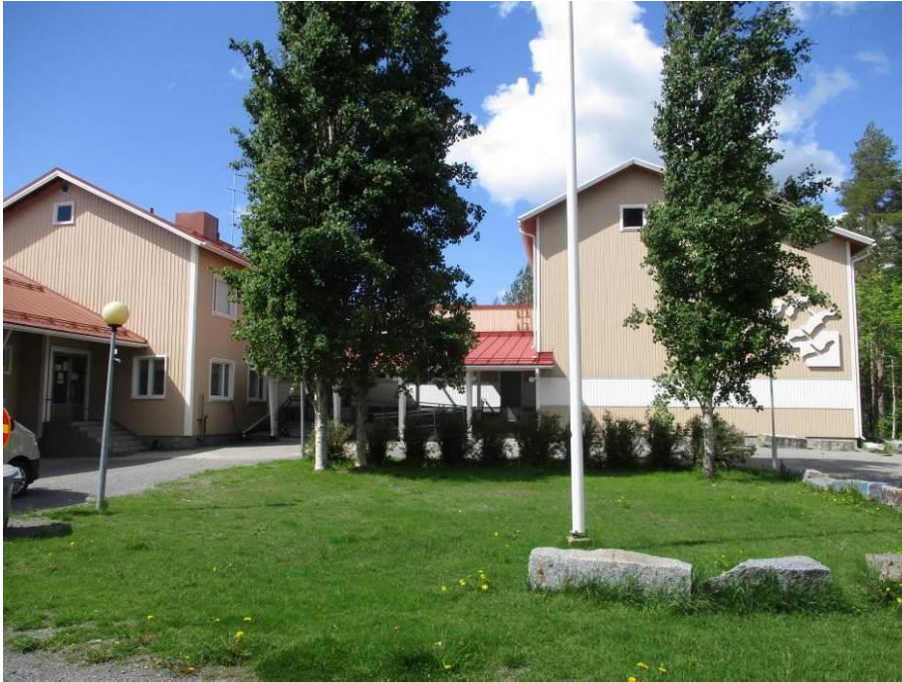
*Kuva 2. Etupihan nurmikkaa.*

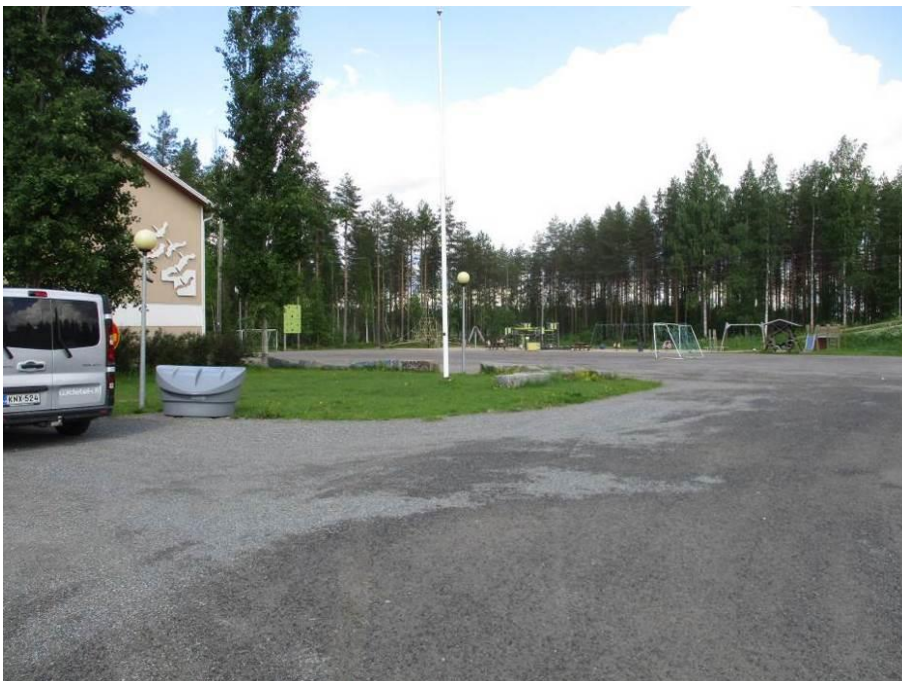
Sorapinta on tasainen, eikä välituntialueella nurmettumista havaittu. Rakennuksen laajennuksen saumakohdassa muutamissa kohdin sepelin pinta on nurmettunut. Sepelipinnan puhdistus nurmesta on ajankohtaista.

*Kuva 3. Sepelipiha.*

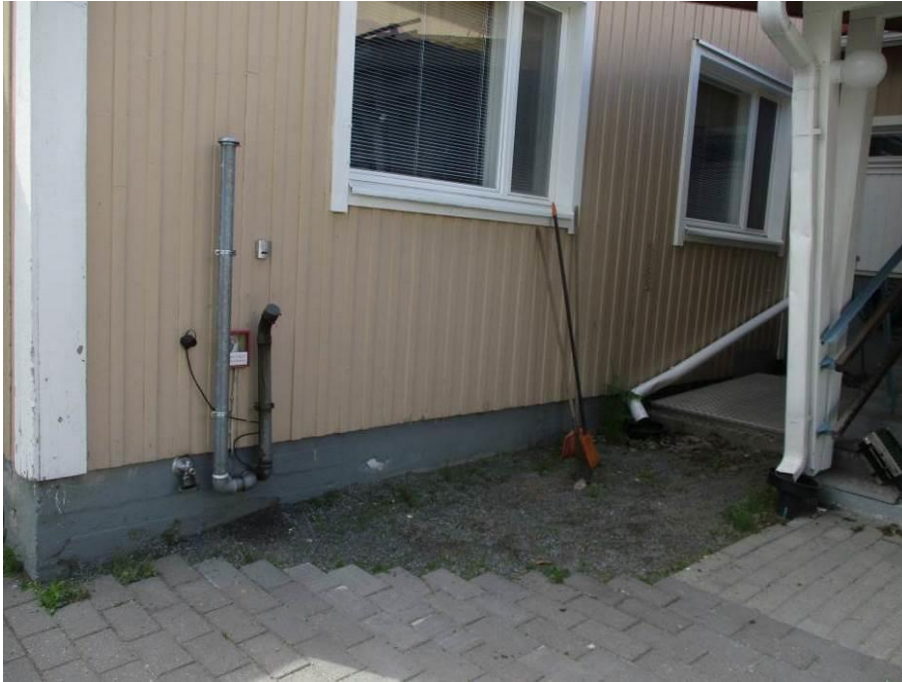
*Kuva 4. Nurmettunutta sepeliä.*

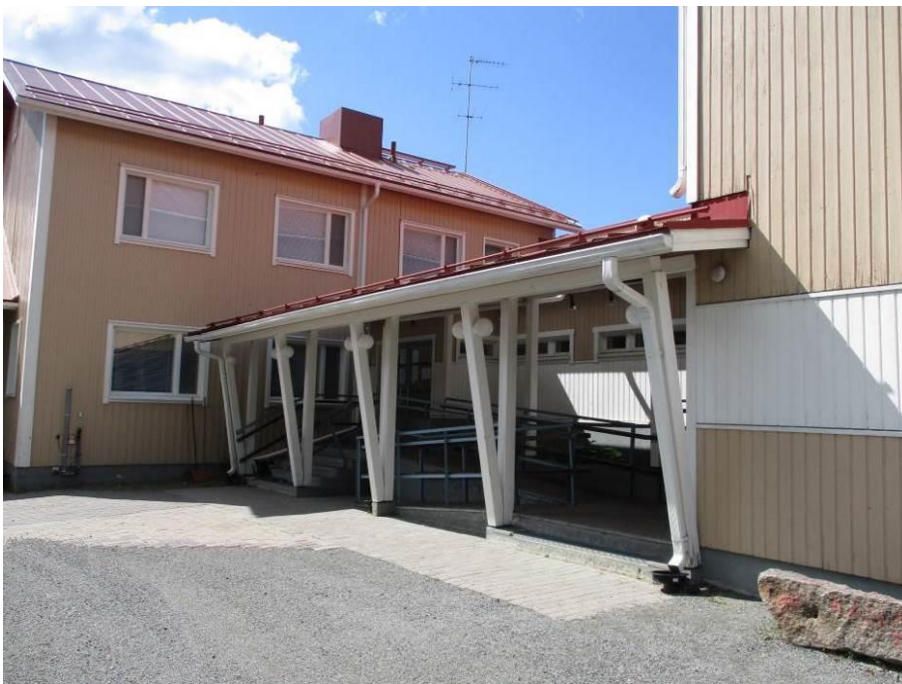
Pääoven edustalla oleva betonilaatoitus ei ole routinut. Laatoituksen saumakohdissa on paikoin nurmettumista. Betonilaatoituksen saumakohtien puhdistus on ajankohtainen.

*Kuva 5. Betonilaatoitus pääsisäänkäynnin edustalla.*

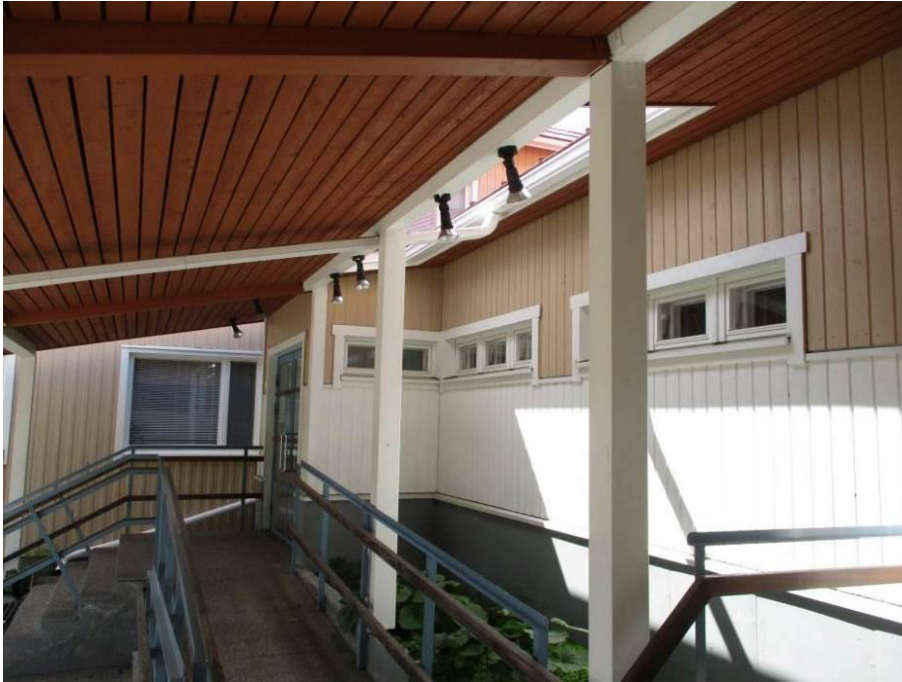
Pääsisäänkäynnin yhteydessä on katos, jossa on betoniportaatt ja inva-luiska sisätilaan. Kuistin katoksen kantavat rakenteet ovat puurakenteiset pilari-palkki rakenteita. Pilarit ovat asennettu pilarikengän varaan. Kantavissa rakenteissa ei havaittu rakenteellisia vaurioita tai puutteita.

*Kuva 6. Etukuistin rakenteet.*

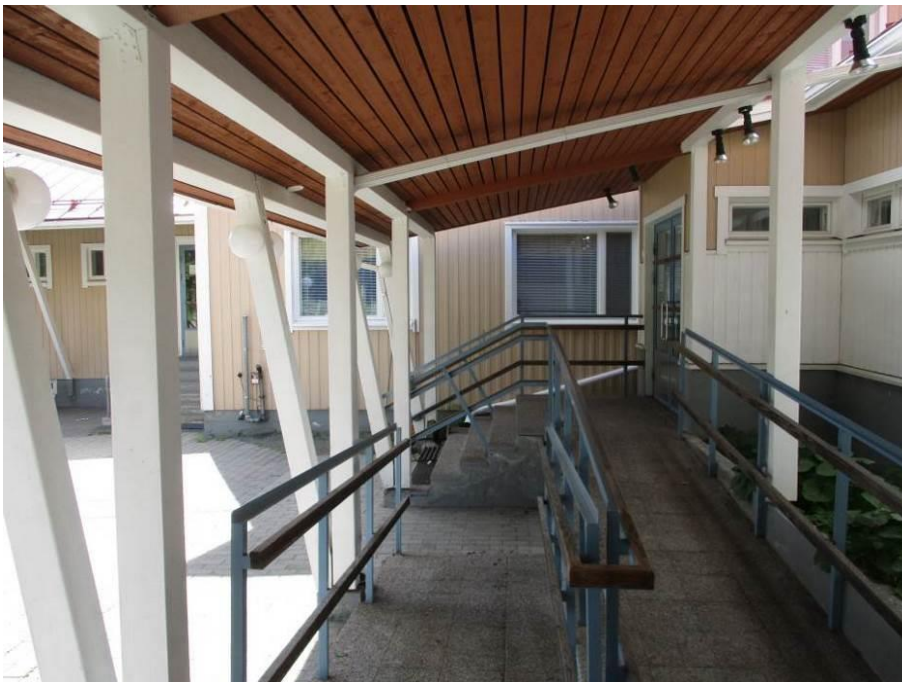
Kuistin puuosien maalipinnat ovat kiinni alustassaan. Betoniportaikon pystyosat ovat maalattu. Betonipintojen maalipinnat hilseilevät alustastaan. Rakenteellisia vaurioita tai huomautettavaa portaikossa ja inva-luiskassa ei havaittu.

*Kuva 7. Inva-luiska.*

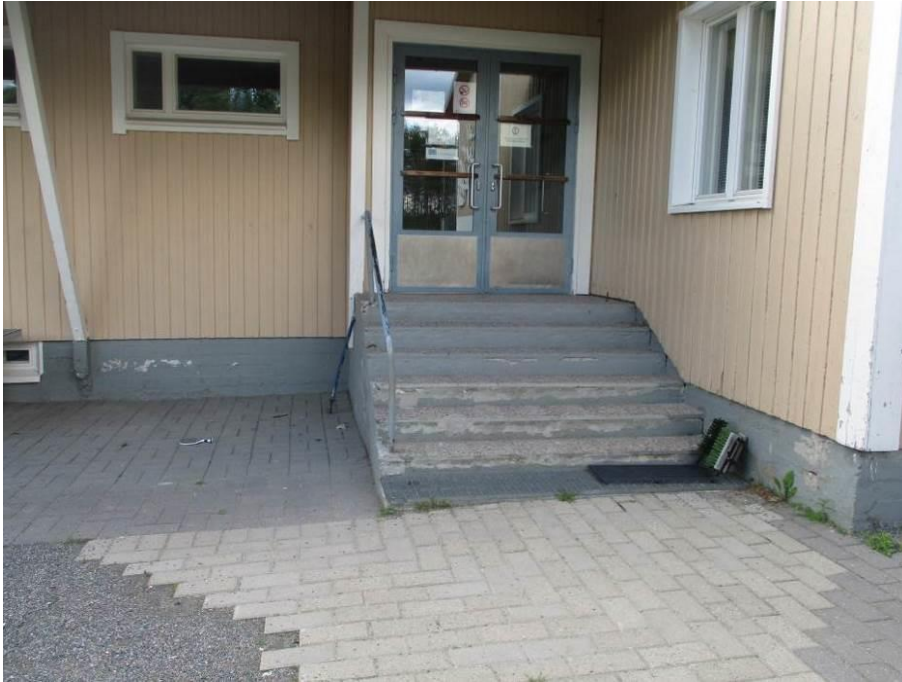
*Kuva 10. Portaikon maalipinta on heikossa kunnossa.*

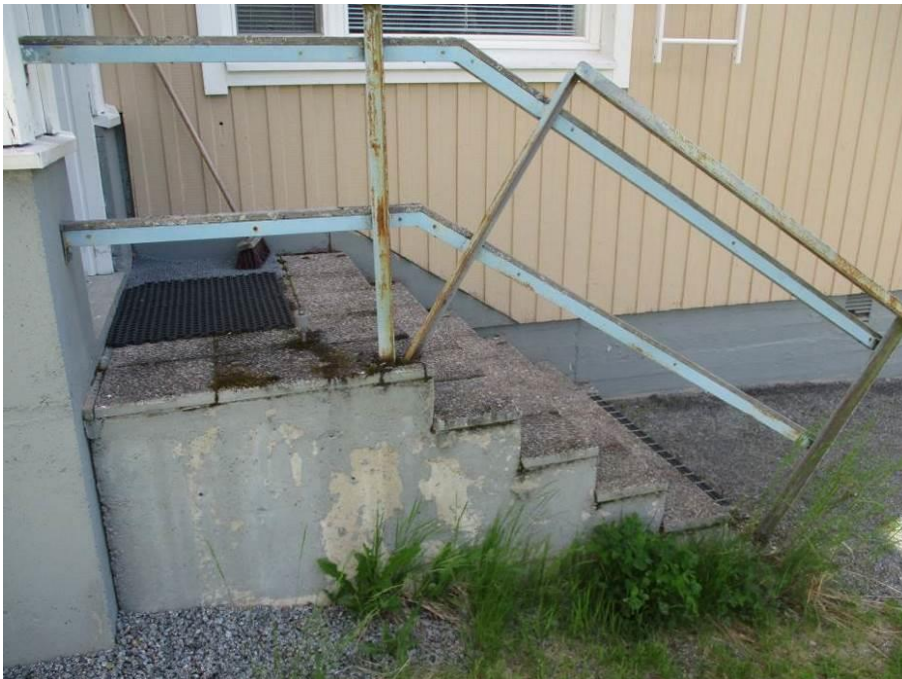
Portaikossa askelmat ovat tehty betonilaatoituksella. Laatoituksen pinnassa on sammalta. Käsijohteet ovat sammaloituneet ja teräsosat ruostuneet. Portaikon pystypintojen maalipinnat ovat hilseilleet. Portaikon sammaltenpoisto, huoltomaalaus ja käsijohteiden puuosien uusiminen on ajankohtainen.

*Kuva 11. Takapihan portaikko.*

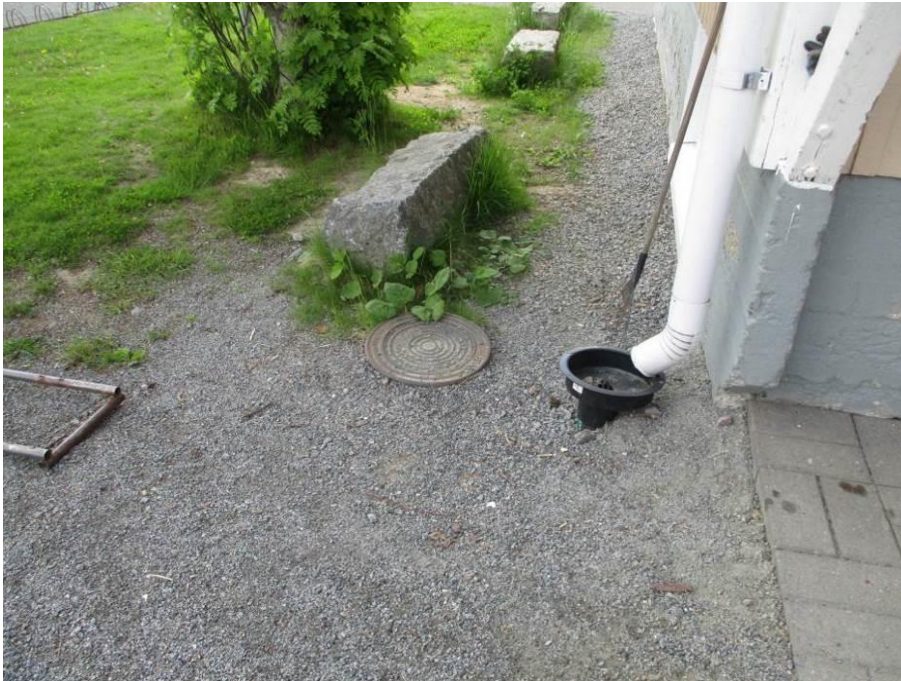
Kattovedet ovat johdettu räystäskourujen kautta syöksytorviin. Syöksytorvista kattovedet johdetaan rännikaivoon. Kattovesien poistossa ei havaittu huomautettavaa tai puutteita.

*Kuva 12. Kattovedet ovat johdettu rännikaivoon.*

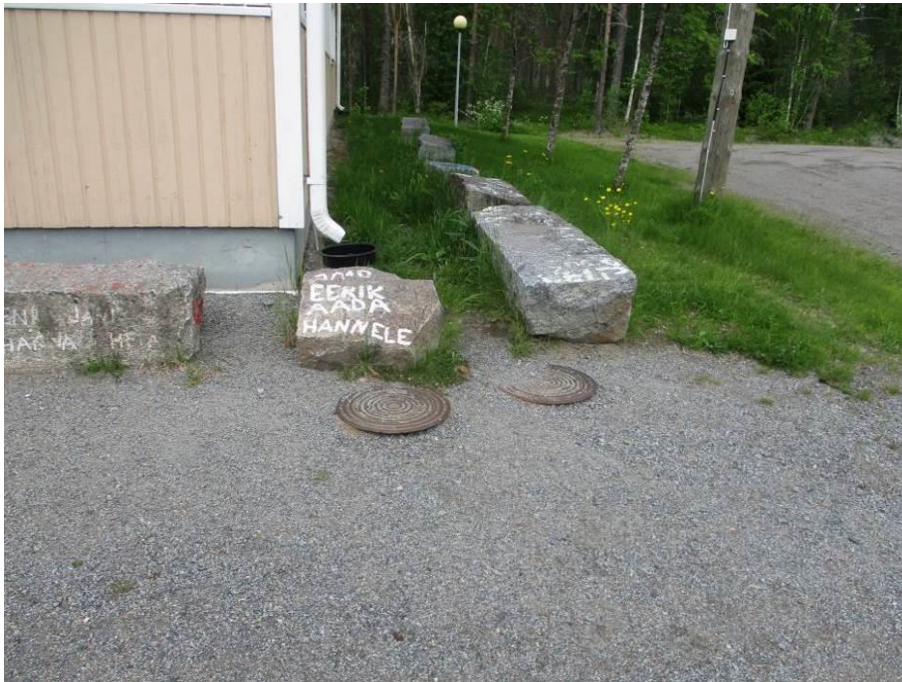
Salaojat ovat laajennuksen osalla asennettu n. 110 cm maanpinnan alapuolelle. Salaojakaivoissa on vettä, joka on putkien alapuolella. Kaivojen kautta järjestelmässä ei havaittu viitteitä puutteellisesta toimivuudesta.

*Kuva 13. Salaojakaivo.*

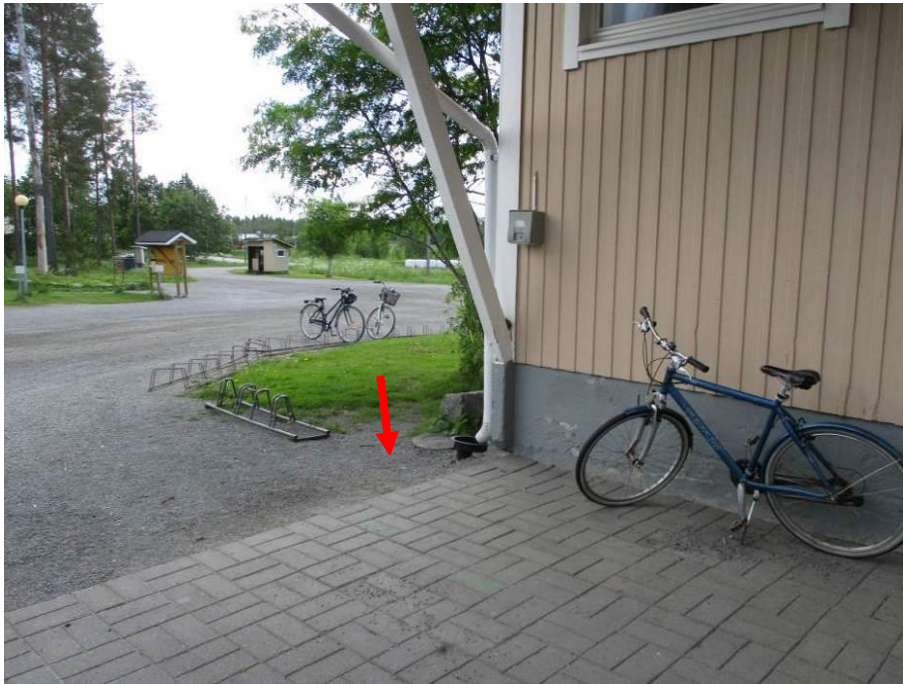
Kellarin osalla salaojat ovat asennettu 250 cm maanpinnan alapuolelle. Tarkistuskaivon kautta tarkastettuna kaivossa on vesi, joka on putkiston alapuolella. Järjestelmän toimivuudessa ei havaittu viitteitä puutteellisuudesta.

*Kuva 15. Kellarin salaojan tarkistuskaivo.*

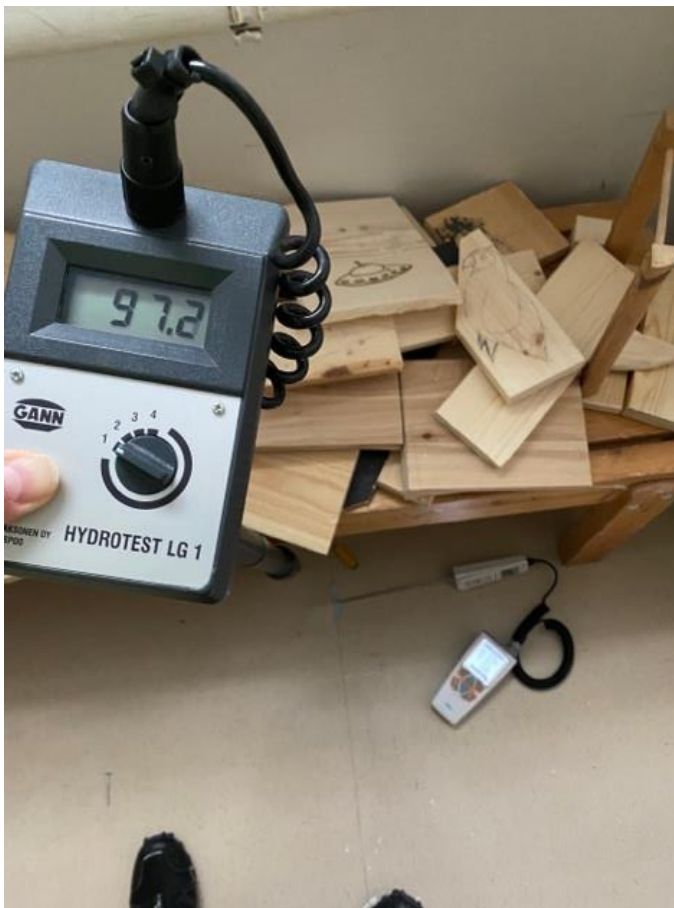
Kuva 20. Viiltomittaus, VM2 teknisen työn luokka

Teknisen työn luokkatilan lattiaan tehtiin viiltomittauksia kosteusalueille. Muovimattoon tehtiin viilto ja mitta-anturin pää asennettiin muovimaton ja lattian betonirakenteen väliin. Viilto tiivistettiin ja mittapään annettiin tasaantua noin 20 min. Mittauspisteet on merkitty pohjakuvaan kohdassa 4.2.

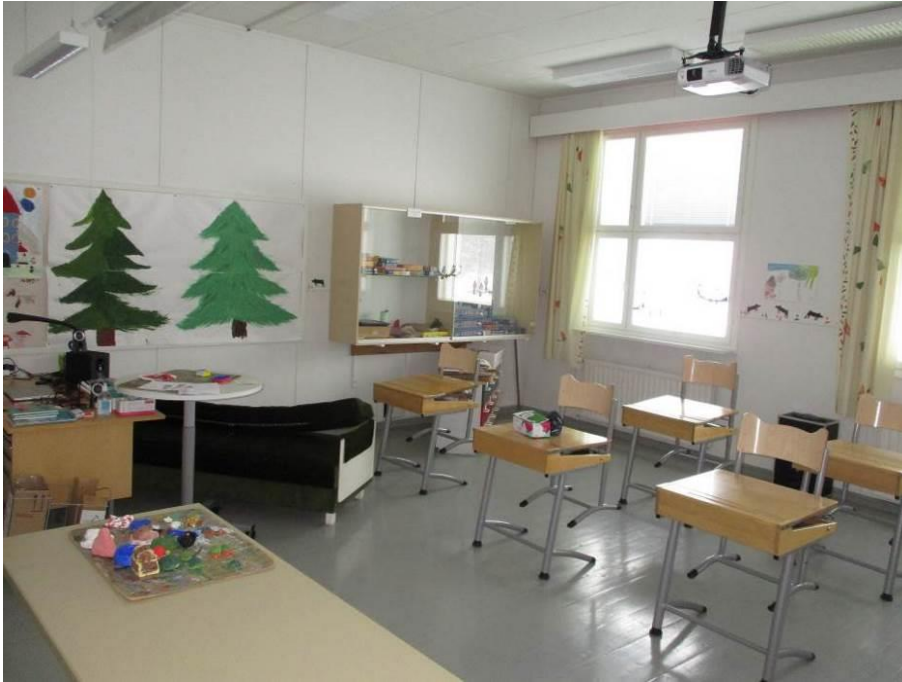
Kuva 24. Yleiskuva luokkahuoneesta.

Alkuperäisen osassa päätyluokan välipohjaan tehtiin rakenneavaus (TA 6). Välipohjassa on 100 mm koolaus ja lattiapinnoitteena lauta. Eristeenä on puru. Välipohjan purueristeet poistettiin betonilaatan pintaan saakka. Välipohjan betoniholvi on puhtaalla betonipinnalla. Betonilaatan pinnassa ei havaittu kosteuden nousuun viittaavaa kalkkihärmettä tai kohonneita kosteusarvoja pintakosteudenosoittimella.

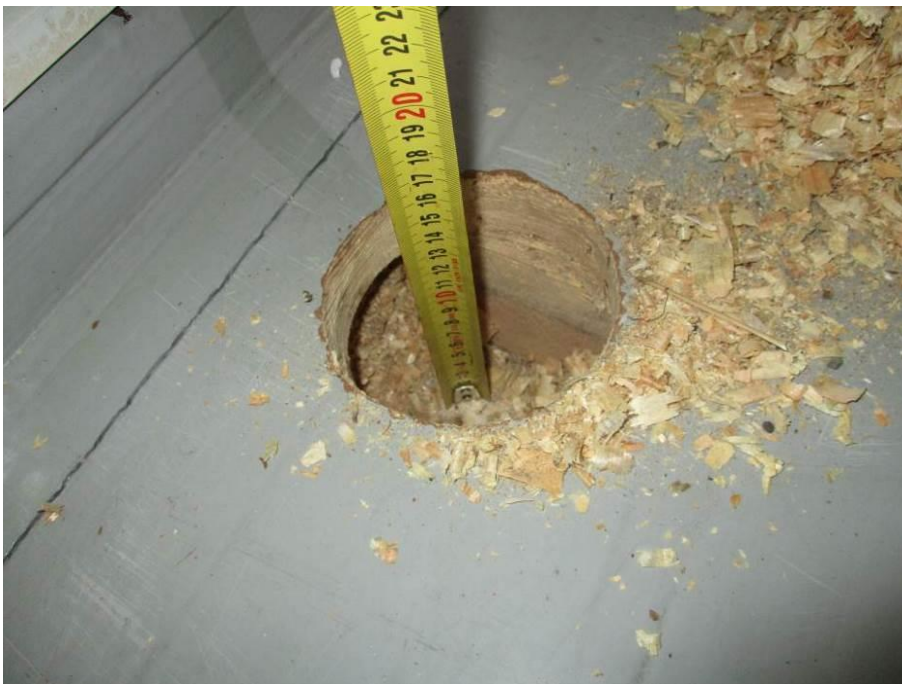
Välipohjan purueristeestä otettiin materiaalinäyte (MN 6). Materiaalinäytteet toimitettiin laboratorioon (Labroc Oy, Kuopio). Tuloksien mukaan materiaalissa ei ole mikrobikasvua (Vähän homeita ja bakteereita.).

Kuva 25. Yleiskuva välipohjasta.

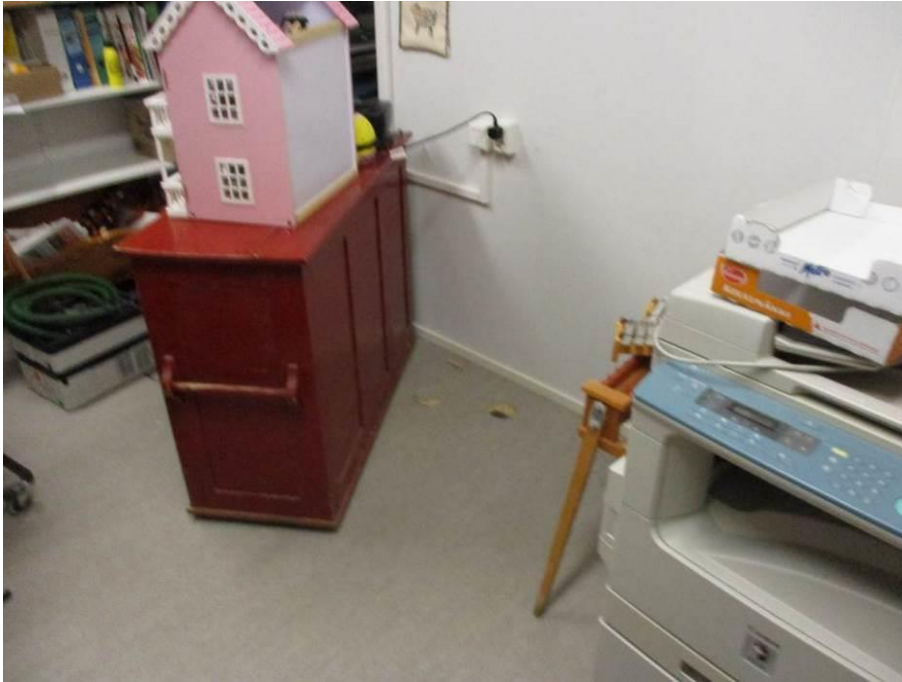
Opettajien huoneen yhteydessä olevaan opetusvälinevarastoon tehtiin rakenneavaus (TA 7). Rakenneavauksen kautta voitiin havaita, että rakenne on toteutettu alalaattapalkistona, missä palkiston korkeus on n. 300 mm. Välipohjan palkiston päälle on asennettu koolaus ja lattiapinnotteeksi lauta. Eristeenä on puru ja purueristeen vahvuus yhteensä on n. 385 mm. Rakenteen avauksen kautta välipohjan eristeestä otettiin materiaalinäyte (MN 7) betonilaatan pinnalla olevasta eristeestä. Tuloksien mukaan materiaalissa on epäily mikrobikasvusta (Vähän homeita ja bakteereita, mutta indikaattorimikrobeita.).

Kuva 26. Opetusvälinevaraston välipohjan rakenneavaus.

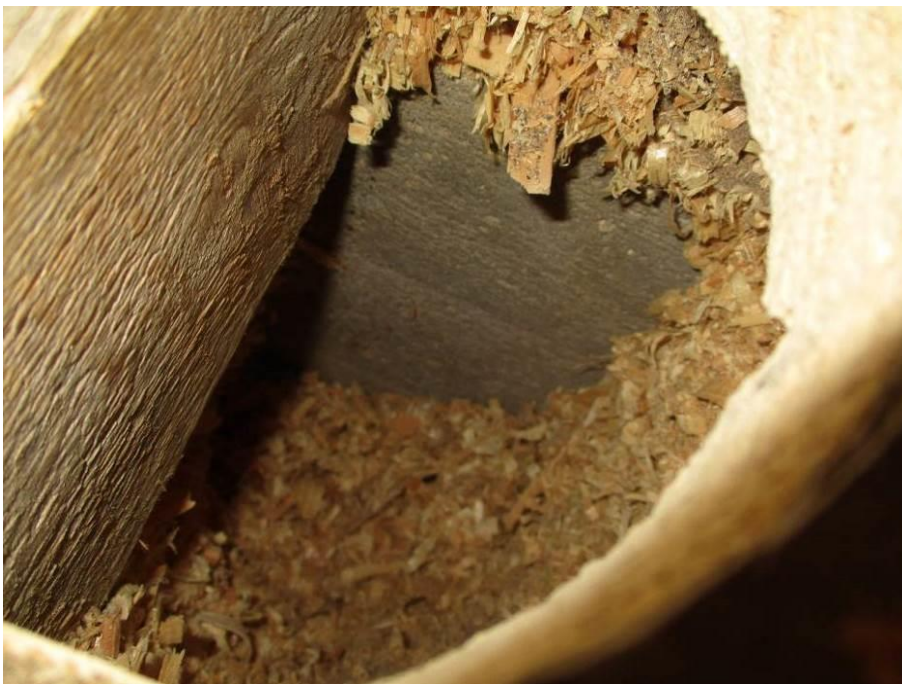
Kuva 27. Yleiskuva välipohjasta.

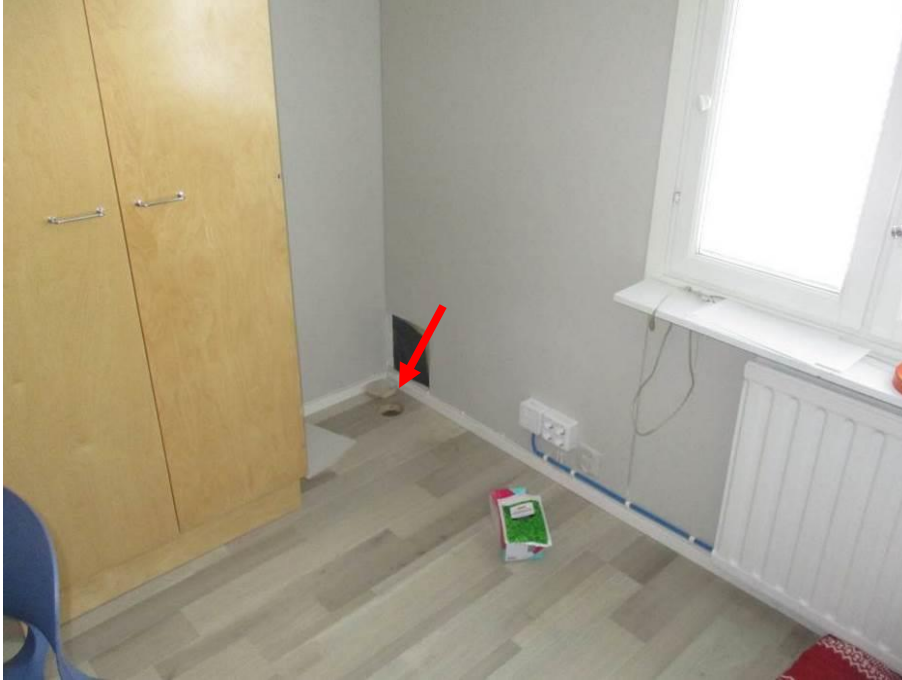
2. kerroksessa on terveydenhoitajan vastaanottotila sekä asunto. 2. kerroksen välipohjarakenne on puurakenteinen, missä lattiapinnoitteena on laminaatti. Välipohjaan tehtiin rakenneavaus (TA 8), jonka kautta selvitettiin välipohjan tekninen toteutus. Rakenneavaus sijaitsee keittiön kohdalla.

Välipohja avattiin keittiön sisäkattolevyyn saakka. Välipohjasta otettiin materiaalinäyte (MN 8) verhoukslevyn päällä olevasta purueristeestä. Tuloksien mukaan materiaalissa ei ole mikrobikasvua (Vähän homeita ja bakteereita.).

*Kuva 28. 2. kerroksen välipohjan avaus.*

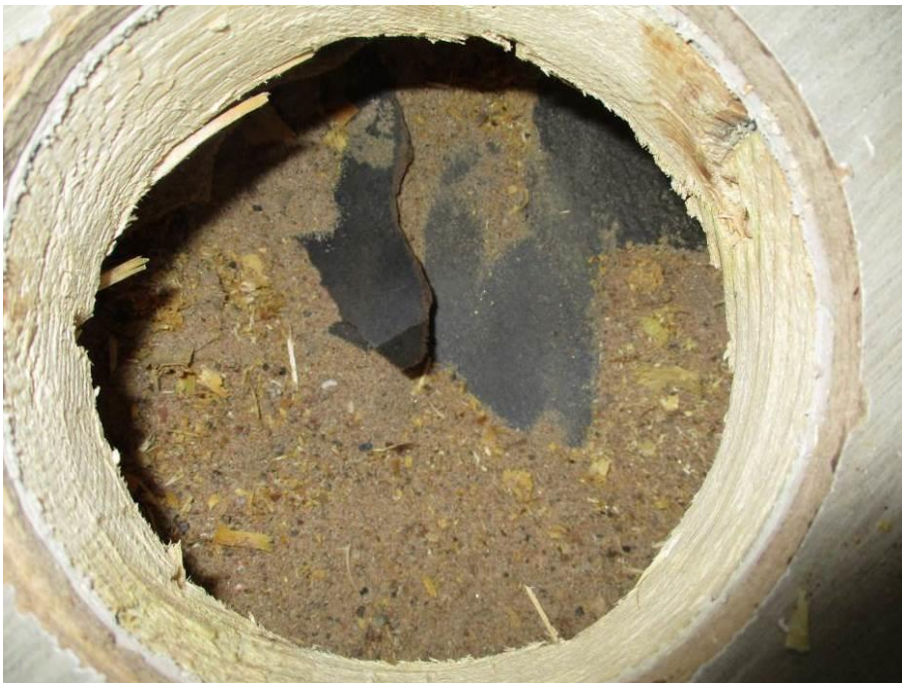
Asbesti- ja haitta-ainekartoituksen mukaan tervapaperissa on PAH-yhdisteitä. Tämä on huomioitava saneeraustoimenpiteitä tehtäessä.

*Kuva 29. Välipohjassa on hiekkaa ja tervapaperi.*

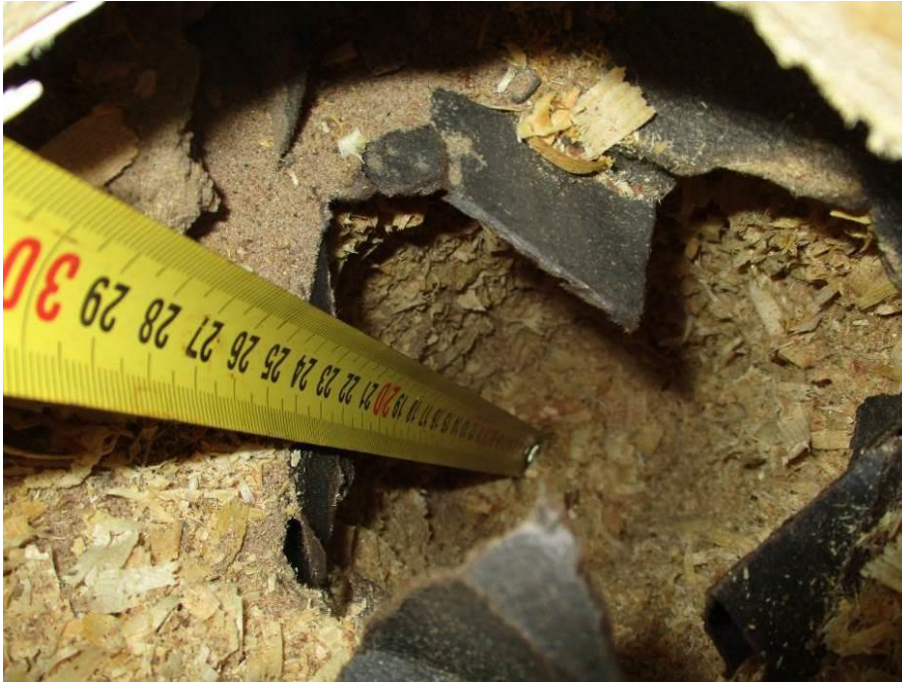
*Kuva 30. Yleiskuva välipohjasta.*

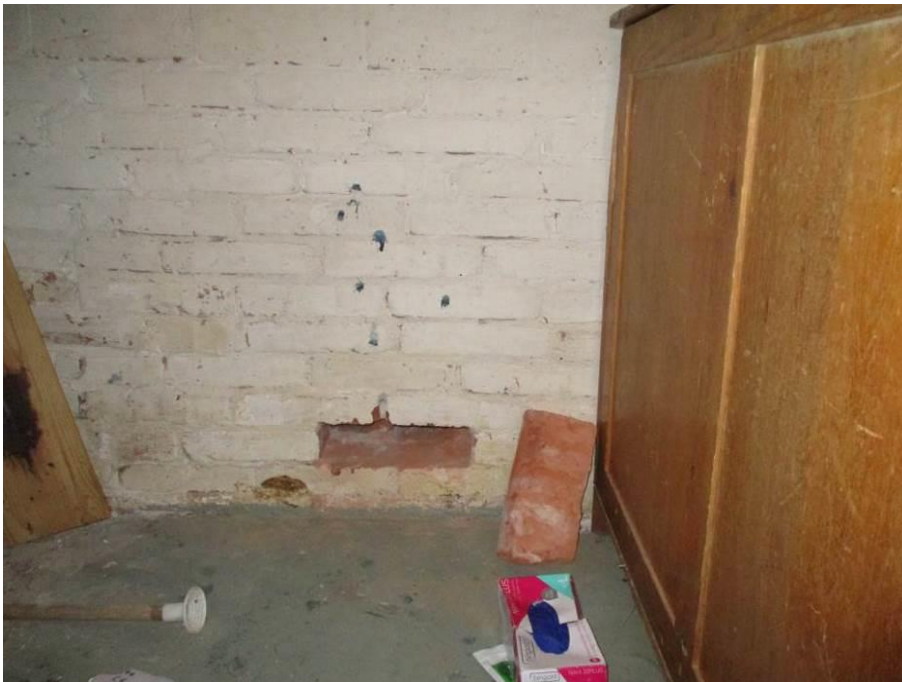
Sisemmän kuoren pinnassa on kosteuden nousuun viittaavaa kalkkihärmettä. Tiilen taustalla olevasta mineraalivillasta otettiin materiaalinäyte (MN 1). Tuloksien mukaan materiaalissa ei ole mikrobikasvua (Vähän homeita ja bakteereita.).

Kuva 31. Varaston seinän avaus.

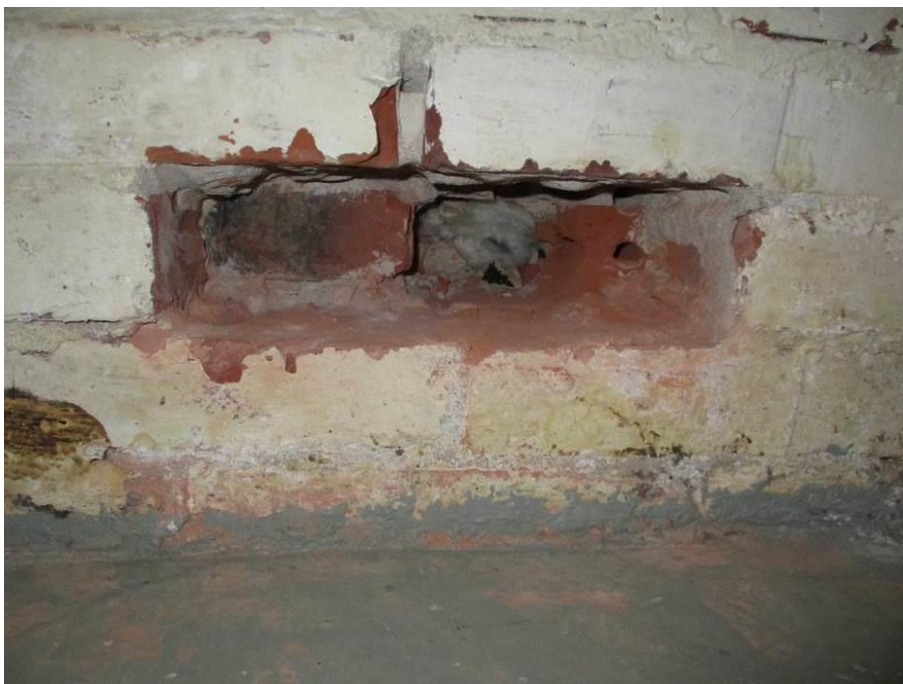
Maanvastaisessa seinässä on kaksi tiiltä rinnakkain, mikä muodostaa n. 285 mm sisemmän tiilikuoren. Sisemmän tiilen päällä on ohut maali ja seinän alaosassa pikisivelyä. Tiilikuoren taustalla on ohut n. 50 mm mineraalivillaeristys. Eristeen taustalla on pikisively perusmuuri.

Kuva 32. Seinässä kaksi tiiltä rinnakkain.

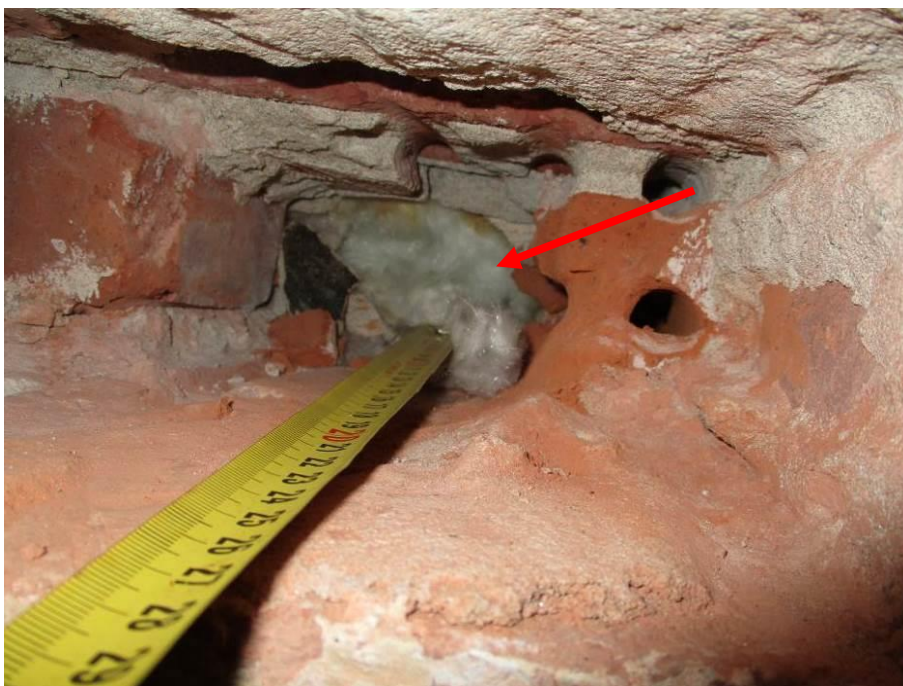
Kuva 33. Tiilikuoren taustalla mineraalivillaa.

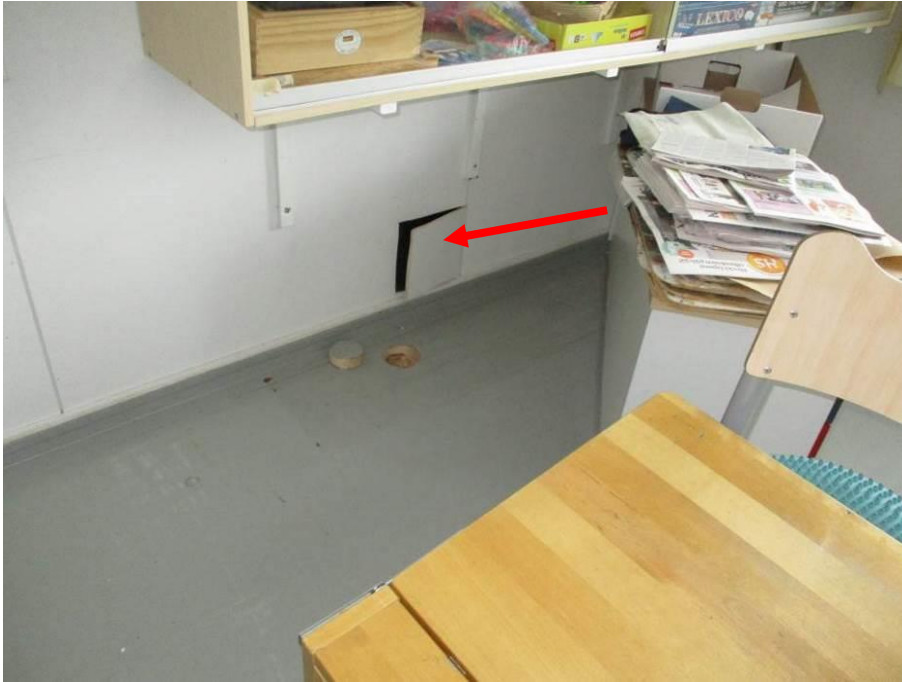
Vaakalautoituksen ulkopinnassa on hieman tummumaa ja koolauksen alareunassa kosteuden aiheuttamia jälkiä. Koolauksen ja vaakalaudan kosteudet tarkastettiin puunkosteusmittarilla, eikä kohonneita kosteusarvoja havaittu (4-6 paino-%, kun puun kosteuden tulee olla alle 17

paino-%). Vaakalaudoituksen taustalta alkuperäisestä purueristeestä otettiin materiaalinäyte (MN 2). Tuloksien mukaan materiaalissa ei ole mikrobikasvua (Vähän homeita ja bakteereita.).

Kuva 34. Ulkoseinän rakenneavaus.

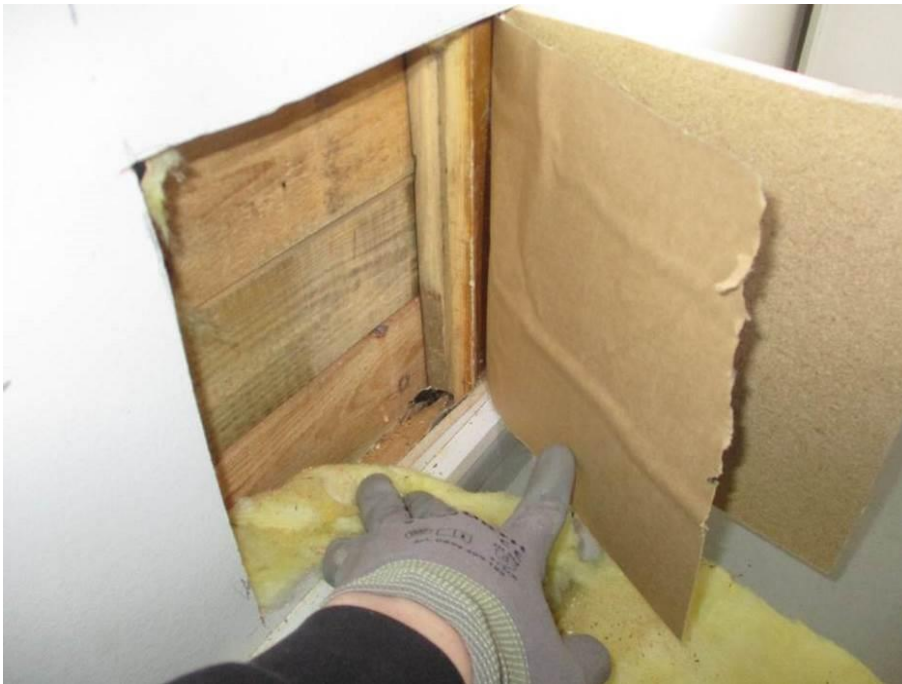
Kuva 35. Yleiskuva seinärakenteesta.

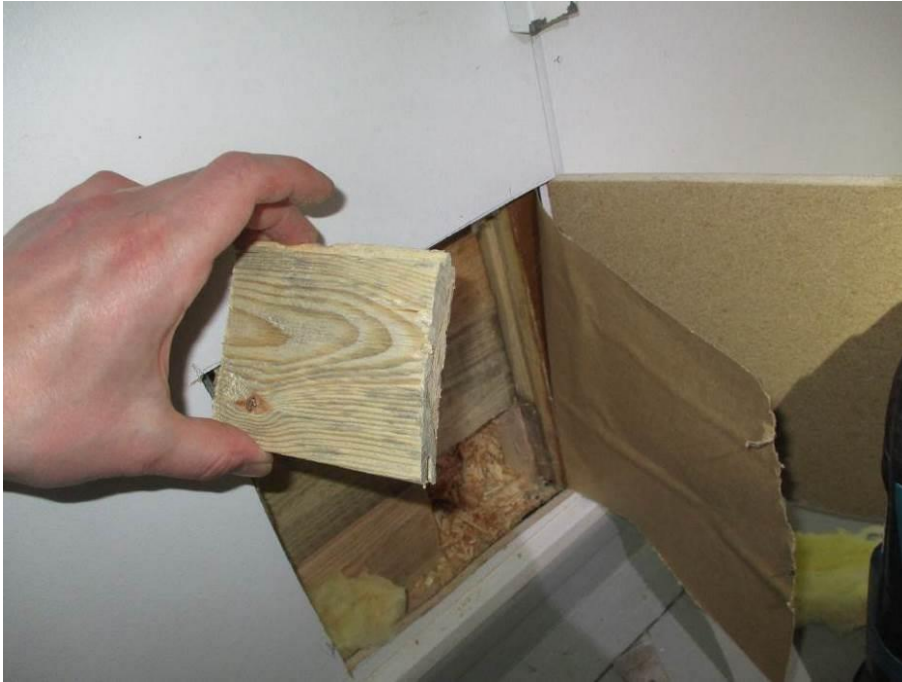
*Kuva 36. Vaakalaudoituksen pinnassa on hieman tummumaa.*

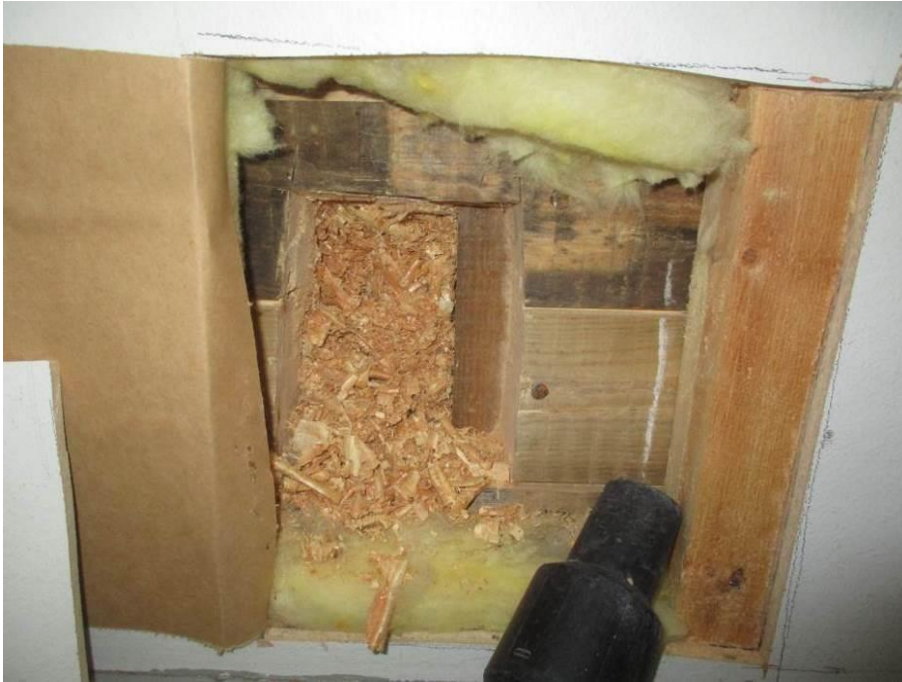
Alkuperäisen osan keskimmäisen luokkahuoneen takapihalle aukeavaan ulkoseinään tehtiin rakenneavaus (TA 3) materiaalinäytteenottoa varten. Rakenneavauksen kautta voitiin todeta, että rakenne on toteutettu samalla tavalla, kun päätyseinä.

Vaakalaudoituksen taustalta alkuperäisestä purueristeestä otettiin materiaalinäyte (MN 3). Tuloksien mukaan materiaalissa ei ole mikrobikasvua (Vähän homeita ja bakteereita).

Kuva 38. Takapihan ulkoseinän rakenneavaus.

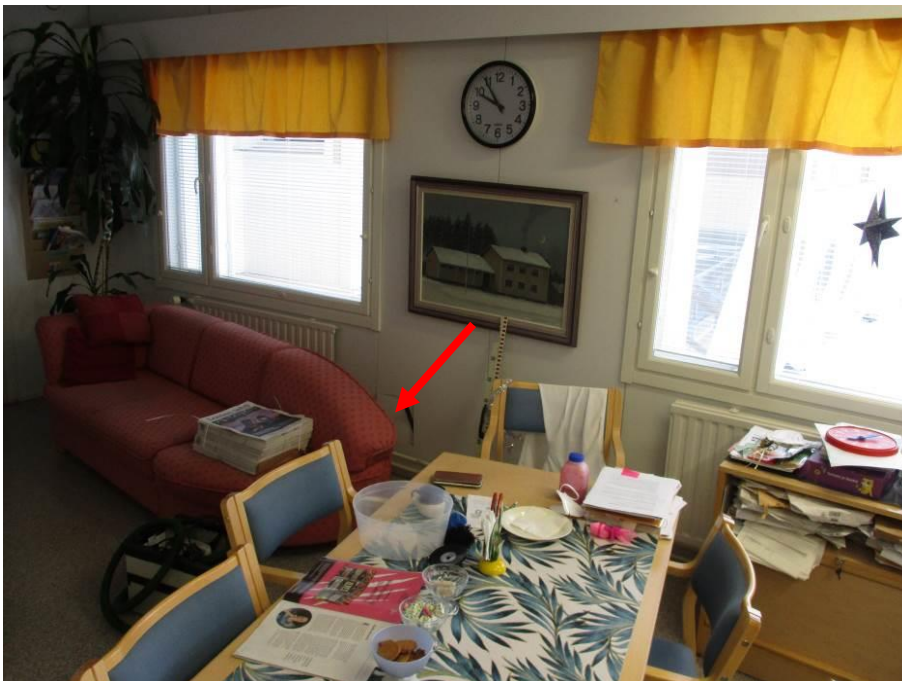
Opettajien huoneen sisäpihalle aukeavaan ulkoseinään tehtiin rakenneavaus (TA 4). Ulkoseinässä on muitten seinien tapaan sisäpuolinen koolaus villaeristyksellä. Koolaus on n. 50 mm, mikä hieman poikkeaa edellisistä avauksista. Rakenne avattiin alkuperäiseen runkoon asti. Rakenteessa ei havaittu viitteitä kosteusvaurioista tai muista puutteista.

Alkuperäisestä purueristeestä otettiin materiaalinäyte (MN 4). Tuloksien mukaan materiaalissa ei ole mikrobikasvua (Vähän homeita ja bakteereita.).

Kuva 39. Opettajien huoneen ulkoseinän rakenneavaus.

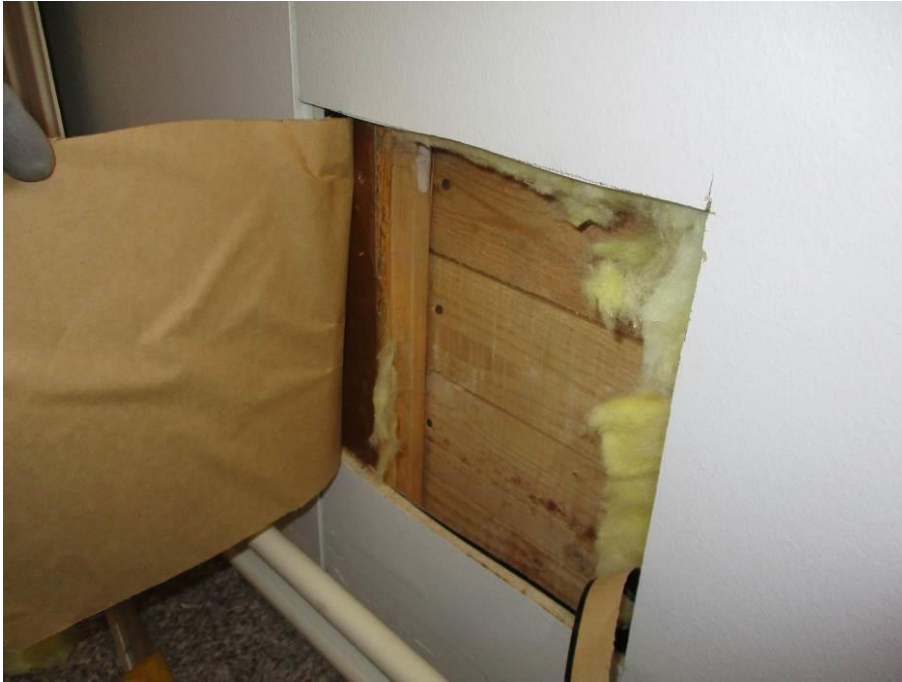
Kuva 40. Yleiskuva seinärakenteesta.

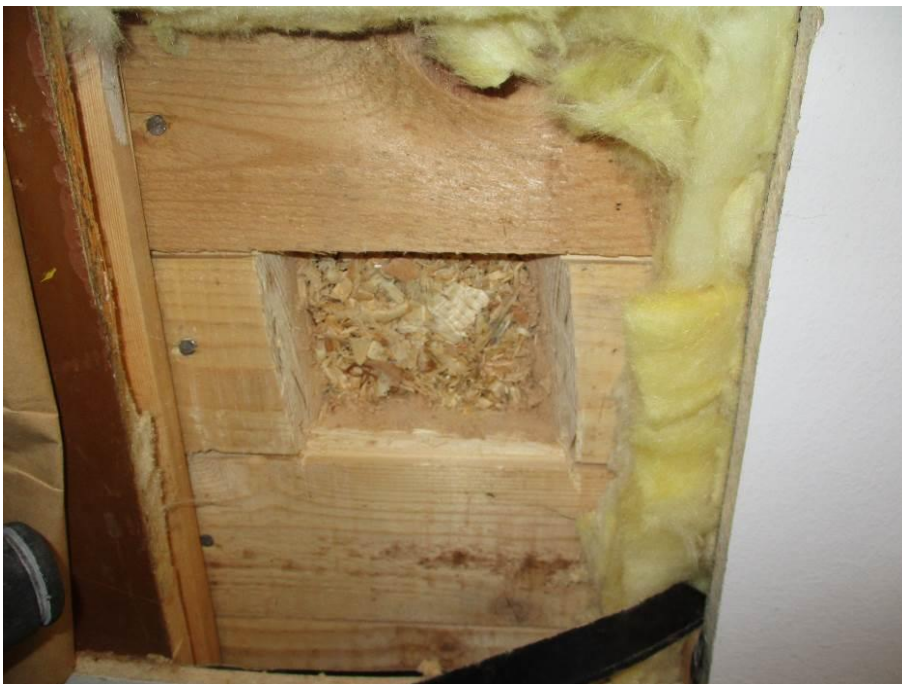
Kuva 41. Alkuperäinen purueristys.

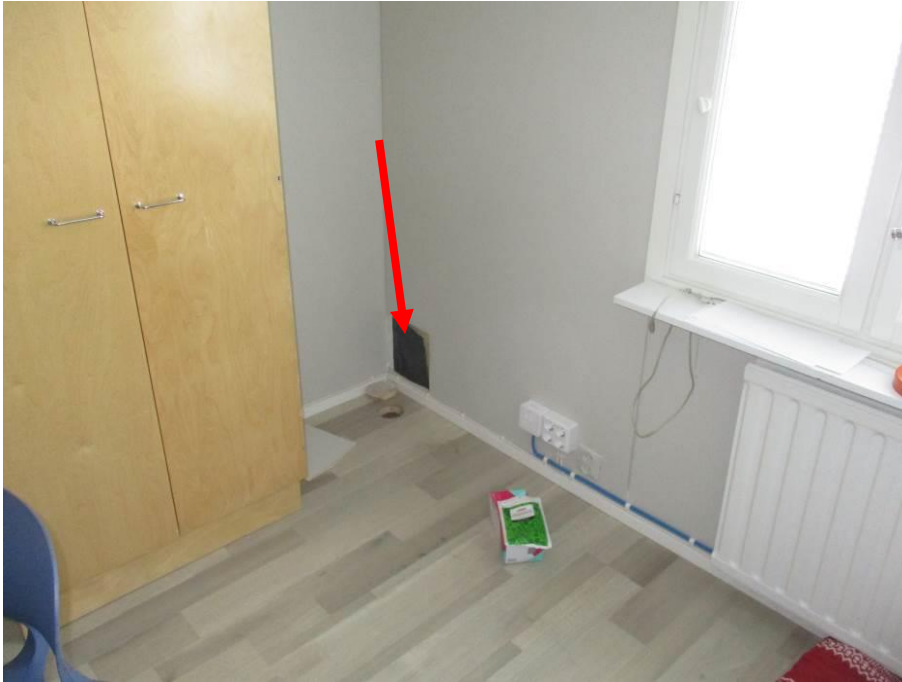
2. kerroksen terveydenhoitajan vastaanottotilan päädyn puoleiseen ulkoseinään tehtiin rakenneavaus (TA 5). Rakenneavauksen kautta havaittiin, että rakenne on toteutettu muiden rakenteiden tavoin koolaamalla sisäpuolelta. Sisäpuolisen koolauksen taustalla on alkuperäinen rakenne, jossa on tapetoitu pinkopahvi sisäpinnassa. Pahvin taustalla on lauta ja huokoinen kuitulevy.

Kuitulevyn taustalla on alkuperäinen runkorakenne ja purueristys. Rakenneavauksen kautta ulkoseinässä ei havaittu kosteuden aiheuttamia jälkiä tai muita kosteusvaurioita.

Ulkoseinän alkuperäisestä purueristeestä otettiin materiaalinäyte (MN 5). Tuloksien mukaan materiaalissa ei ole mikrobikasvua (Vähän homeita ja bakteereita.).

*Kuva 42. 2. kerroksen ulkoseinän rakenneavaus.*

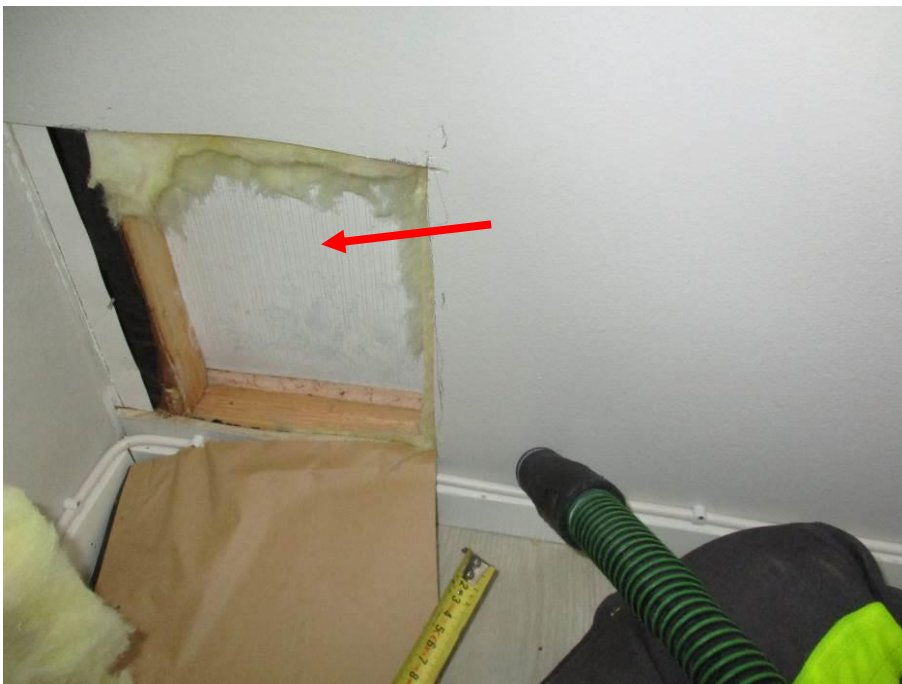
*Kuva 43. Alkuperäisessä rakenteessa on tapetti paikoillaan.*

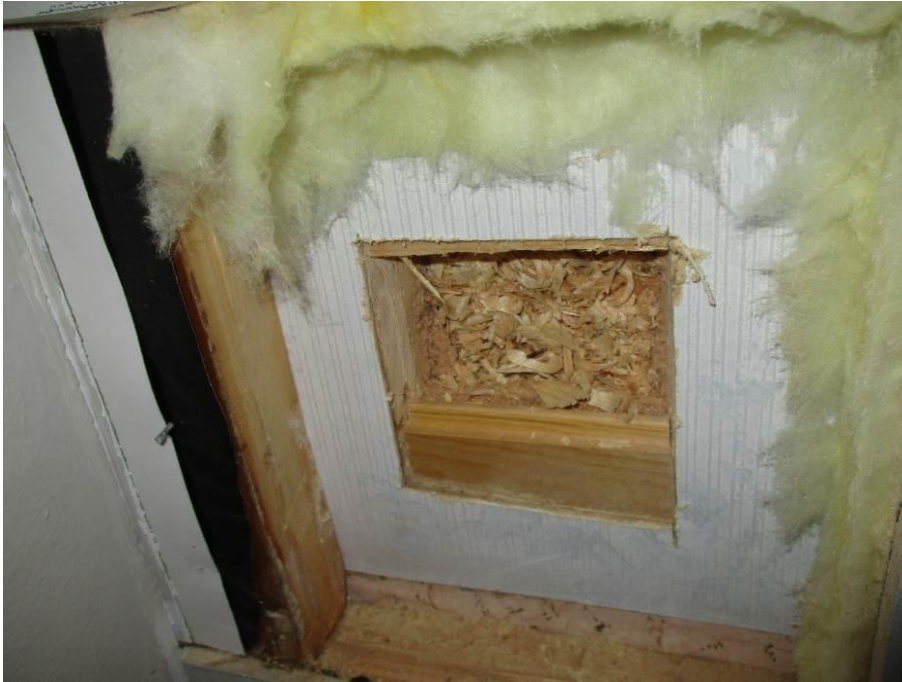
Kuva 44. Yleiskuva seinärakenteesta.
