# Rakennus- ja LVIS- tekninen kuntotutkimus

**Väliojan Koulu**  
**Väliojantie 30**  
**85840 Haapajärvi**

**29.6.2022**

**Widetek insinööritoimisto**  
**Tekijät: Veli-Matti Timlin, Timo Tähtelä,**  
**Markku Vuolteenaho, Joonas Jyrkkä ja Teemu Kallio**

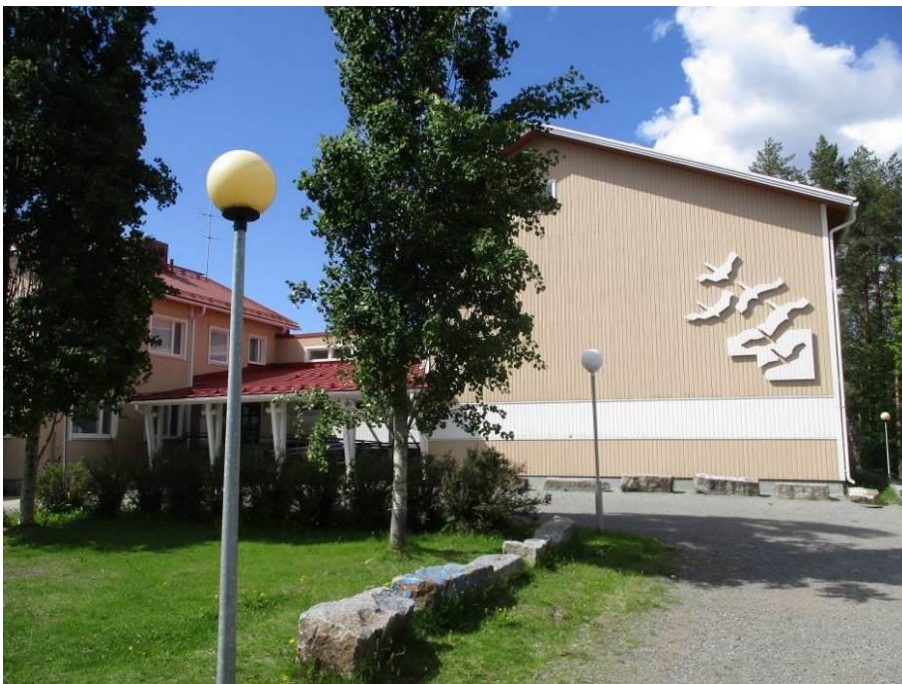
Liikuntasalin julkisivu on pysty-laudoitettu. Julkisivun taustalla on vaakakoolaus, jolloin tuuletuvuus jää heikoksi. Julkisivu on tehty kolmi-osaisesti, missä on käytetty jakopeltiä saumakohdissa. Julkisivun alareunat ovat lahovaurioituneet jakopeltien päältä, mikä viittaa pellin päälle jäävästä kosteudesta, mikä vaurioittaa laudoituksen. Julkisivun maalipinta on halkeillut ja irronnut alustastaan paikoin. Takapihan puoleinen julkisivu on paremmassa kunnossa, eikä lahovaurioita havaittu. Julkisivuverhouksen uusiminen auringon puoleiselta sivulta on lähivuosien aikana ajankohtainen.

Kuva 45. Yleiskuva liikuntasalin päädystä.

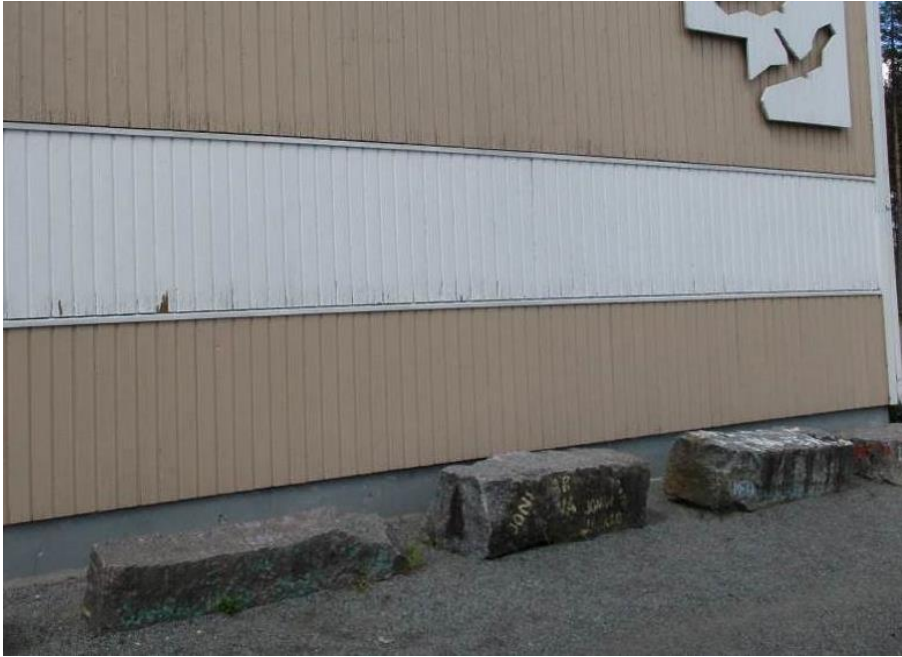
*Kuva 46. Julkisivu on heikossa kunnossa.*

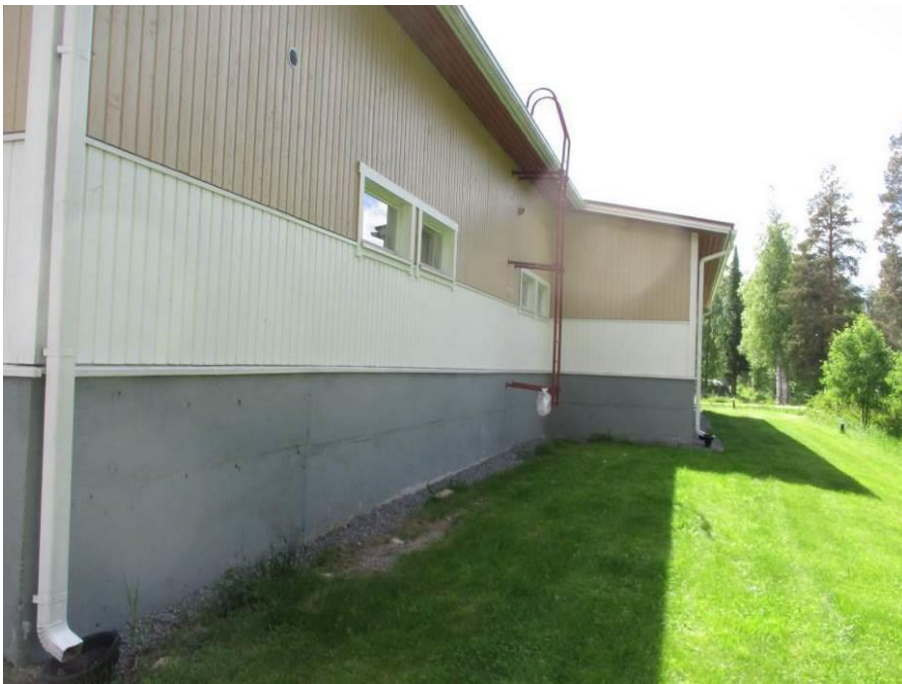
*Kuva 47. Takapihan julkisivu.*

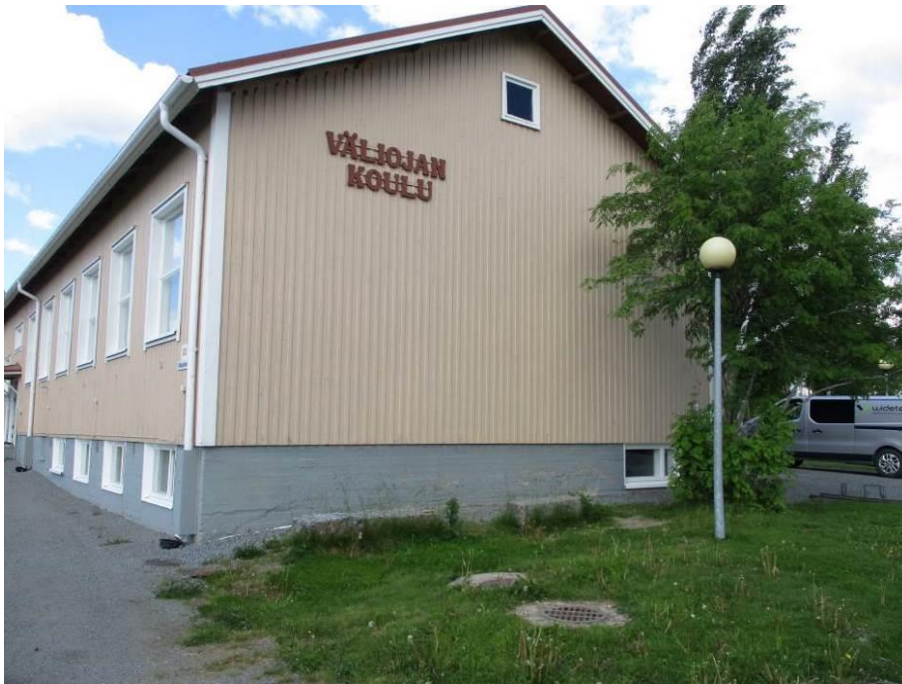
Alkuperäisellä osalla julkisivu on lomalaudoitettu. Julkisivussa ei havaittu lahovaurioita. Paneelin pinta on ehyt. Julkisivun maalipinta hilseilee paikoin alustastaan. Julkisivun huoltomaalaus on ajankohtainen.

Asbesti- ja haitta-ainekartoituksen mukaan vanhan osan ulkoseinämaalissa on raskasmetalleja. Tämä on huomioitava saneeraustoimenpiteitä tehtäessä.

*Kuva 48. Alkuperäisen osan julkisivu.*

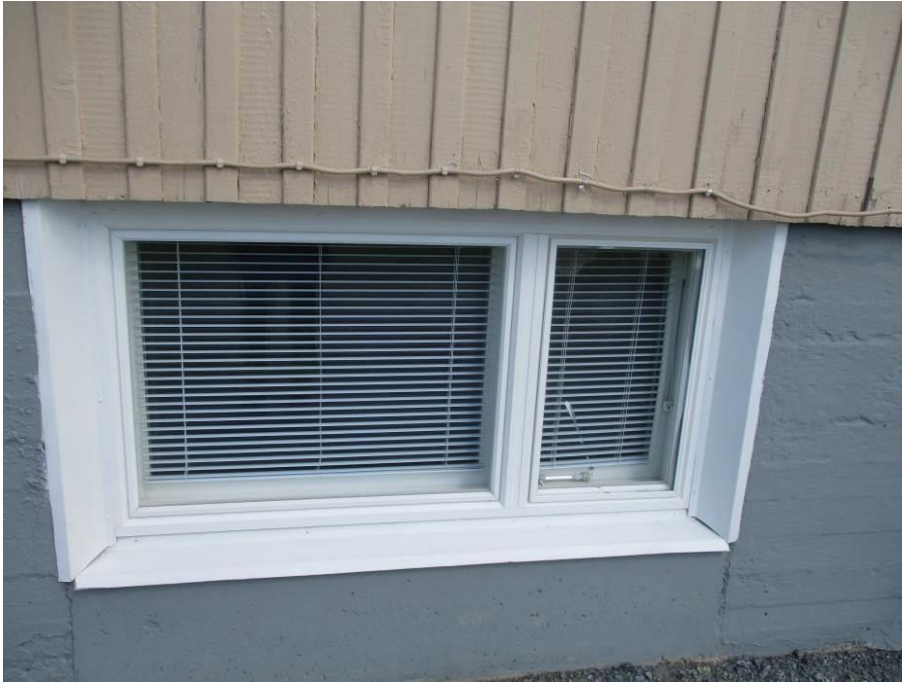
Ikkunoiden vesipellit ovat asennettu asianmukaisesti. Ikkunoiden asennuksessa ei havaittu huomautettavaa.

Ikkunoissa ei havaittu rikkoontumia tai puutteita.

*Kuva 50. MSEA- ikkuna.*

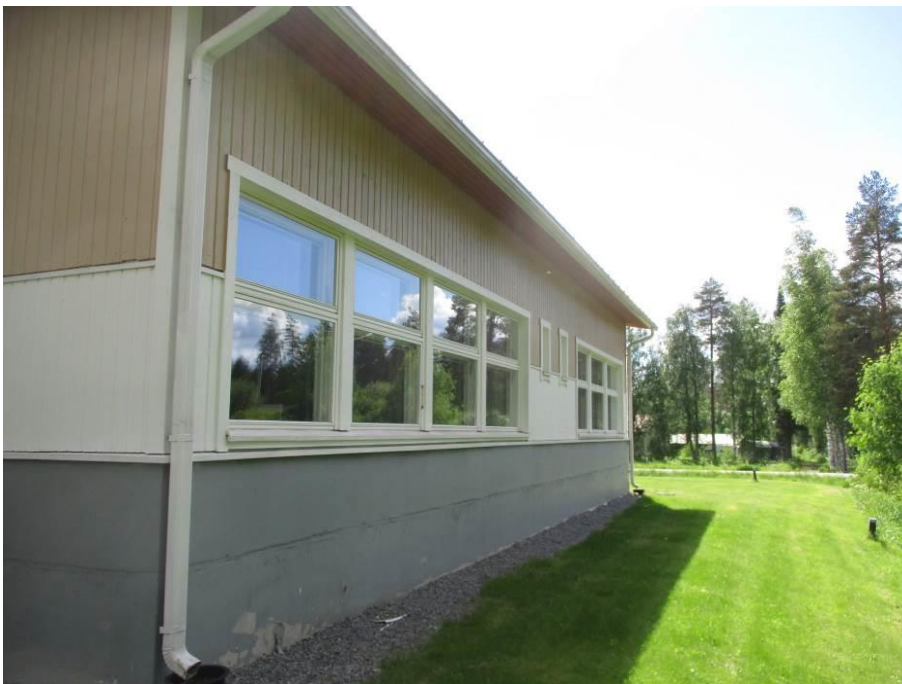
*Kuva 51. MSK- ikkunat.*

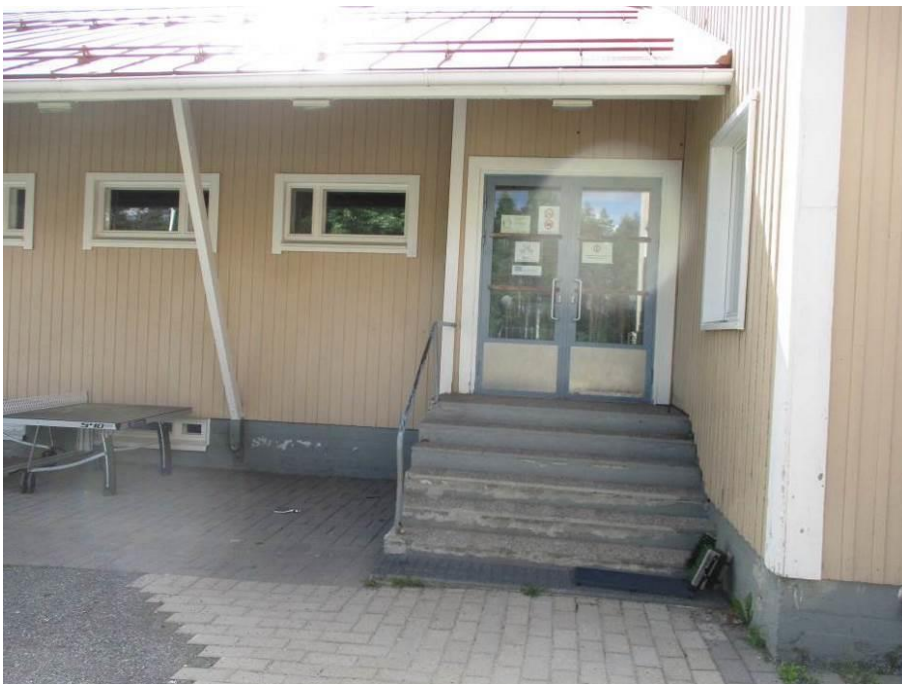
Pääovi laajennuksessa ja alkuperäisessä osassa on lasiaukollinen kaksiovinen rautaovi. Ovesta ei havaittu mekaanisia vaurioita. Maalipinta on kulunut. Oven huoltomaalaus on ajankohtainen.

*Kuva 53. Alkuperäisen osan ovi.*

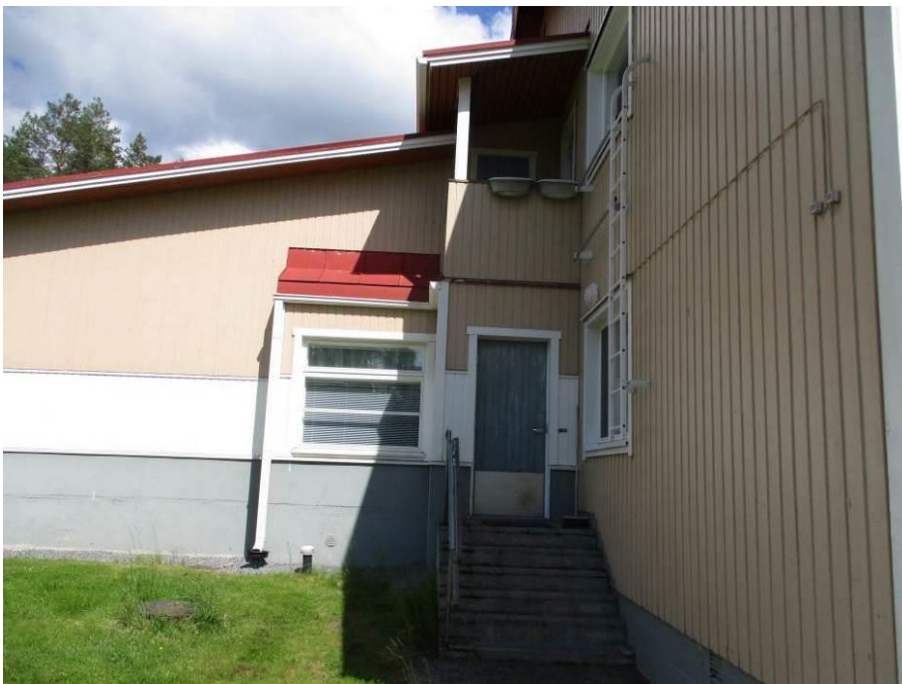
Laajennuksen takaovi ja liikuntavälinevaraston ovi on paneeliverhoiltu puuovi. Oven maalipinta on haalistunut, mutta ovesa ei havaittu mekaanisia vaurioita. Puuvien huoltomaalaus on ajankohtainen.

*Kuva 55. Laajennuksen takaovi.*

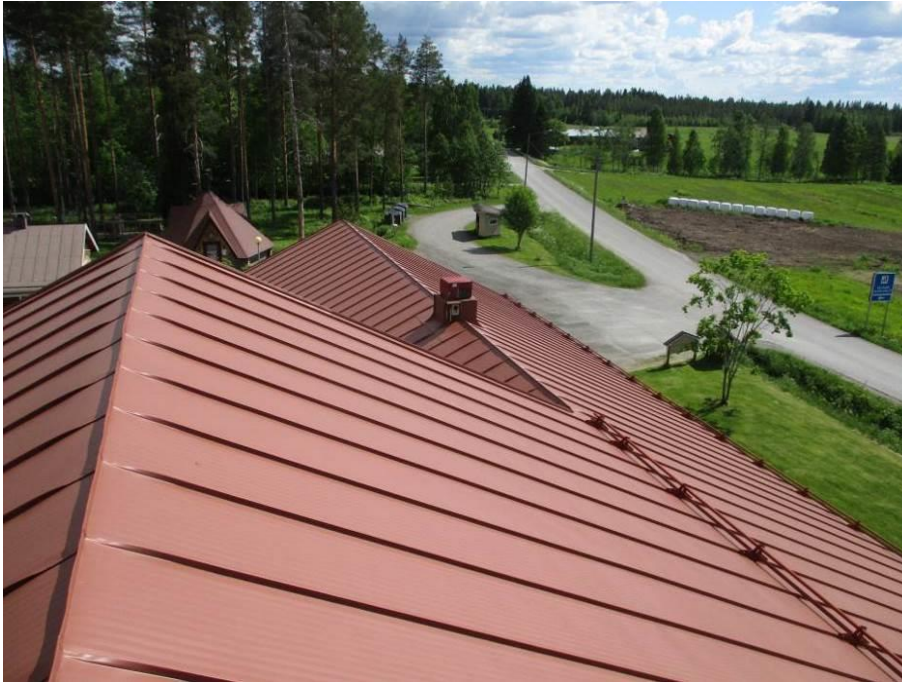
Alkuperäisessä osassa vesikatteen maalipinta on hyvässä kunnossa. Harja- ja pystysaumamat ovat tehty kaksinkertaisella saumauksella. Alaräystäällä on tippapelti, joka on saumattu vesikatteen. Vesikatteen asennustavassa ei havaittu huomautettavaa tai puutteita.

*Kuva 56. Alkuperäisen osan vesikatto.*

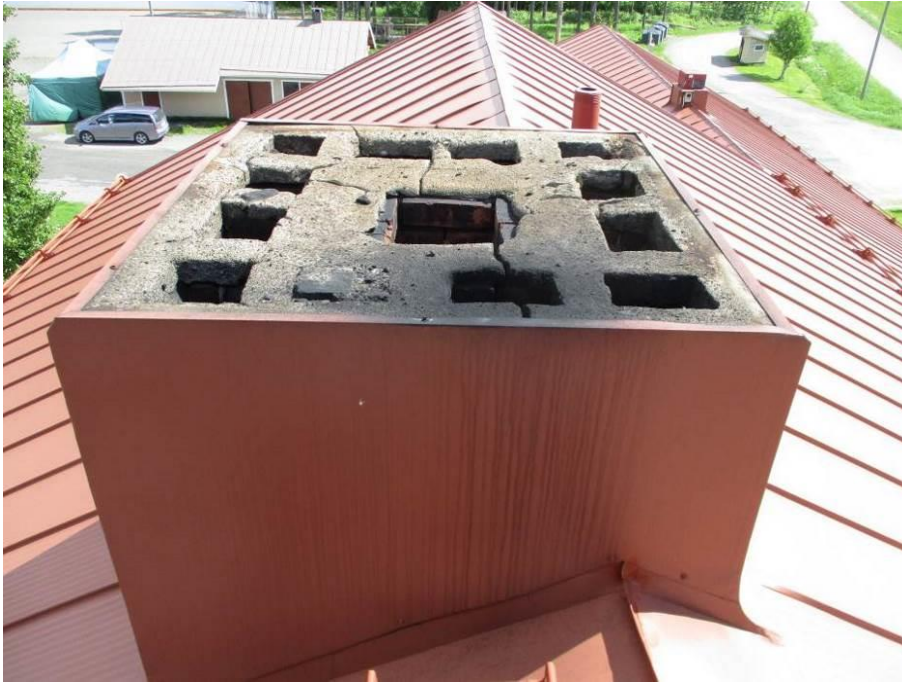
Vesikaton läpivientikappaleet ovat asianmukaiset. Piippu on pellitetty kauttaaltaan. Piipun lakivalu on halkeillut ja valusta on irronnut palasia. Piipun päällä ei ole hattua, jolloin vesi ja lumi pääsevät piipun sisälle. Piipun päälle tulee asentaa hattu.

*Kuva 57. Piipun päällä ei ole hattua.*

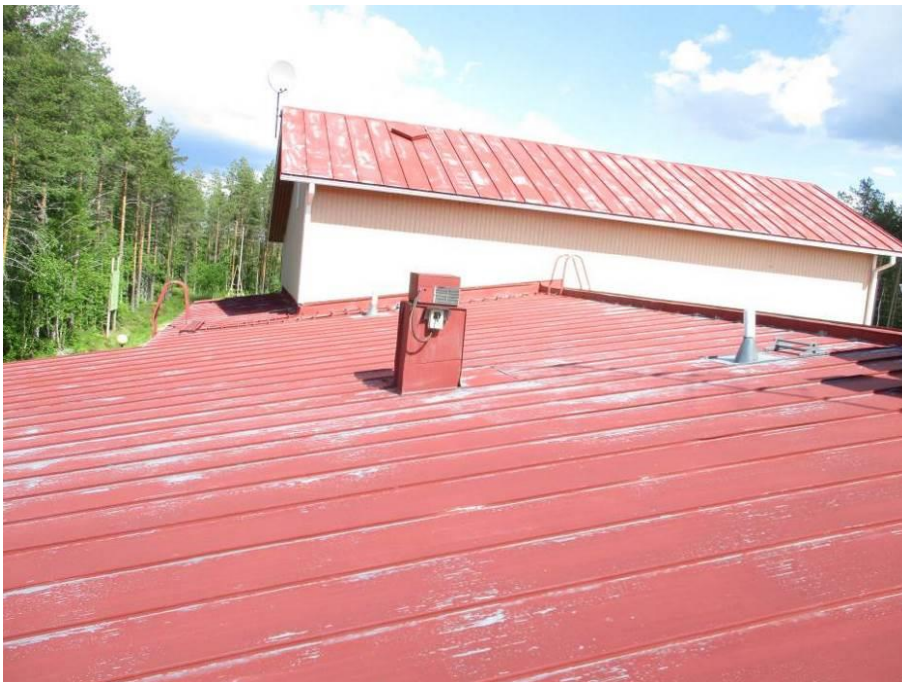
Laajennuksen osalla on konesaumattu peltikatto. Vesikatteen asennustavassa ei havaittu huomautettavaa. Saumat ovat saumattu kaksinkertaisella saumauksella. Ylösnostot ovat tehty riittävän korkeilla ylösnostoilla ja pellitys on limitetty julkisivun taustalle. Alkuperäisen osan 2. kerroksen tuuletusparvekkeen vesikate on hieman laajennuksen kattoa korkeammalla. Laajennuksen katto jää tuuletusparvekkeen katteen räystäään alle. Räystäsrakenteen liittymät ja pellitykset ovat hieman epätiiviit.

*Kuva 58. Laajennuksen vesikatto.*

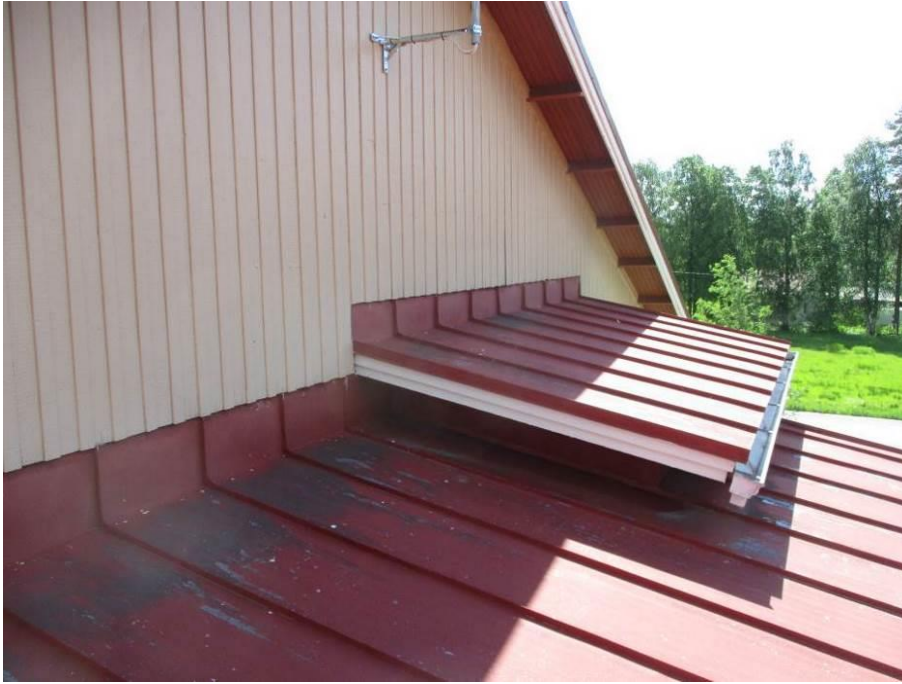
*Kuva 59. 2. kerroksen tuuletusparvekkeen vesikatto.*

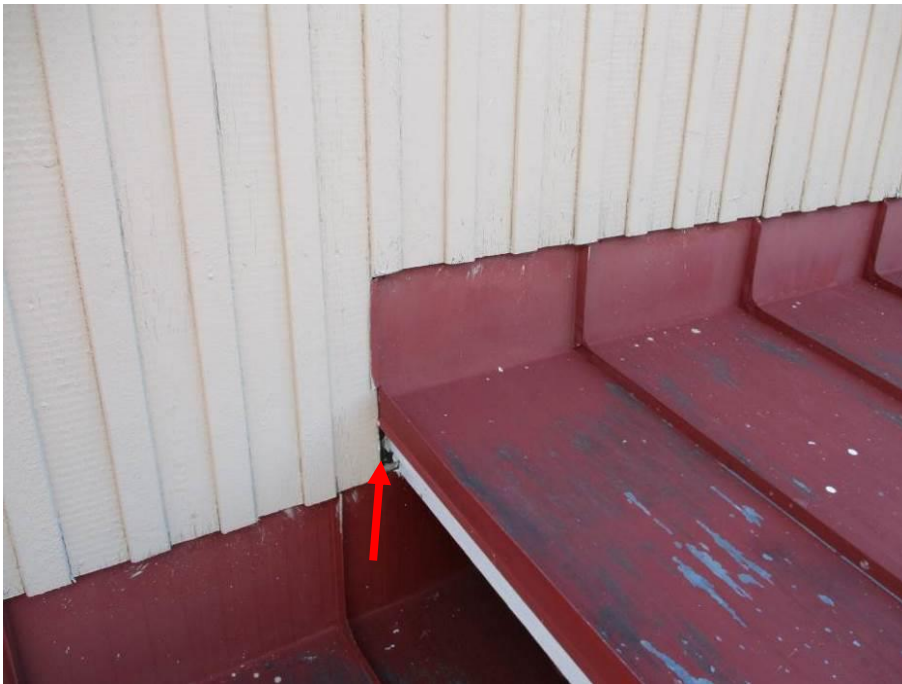
*Kuva 60. Reunapelti on hieman epätiivis.*

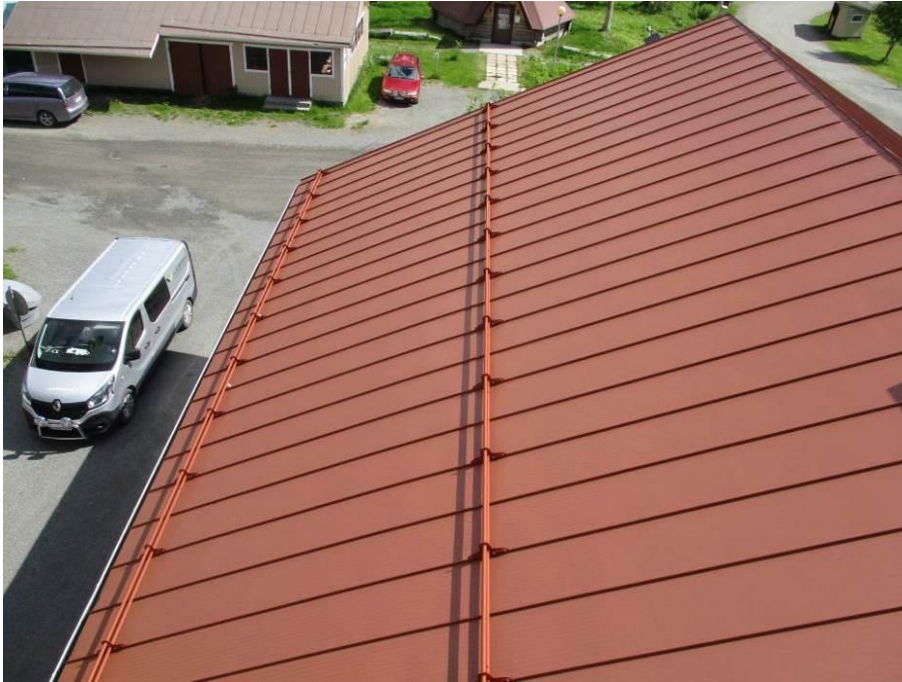
Laajennuksen osalla vesikatteen maalipinta on irronnut monin paikoin. Vesikatteen pinnassa on paikoin pintaruostetta, mutta reikiä tai epätiiviveyksiä ei havaittu. Vesikatteen läpiviennissä ei havaittu puutteita tai vaurioita. Vesikattovarusteet laajennuksen osalla ja alkuperäisellä osalla ovat asianmukaiset. Lumiesteet ovat kulkureittien varsilla ja piipulle on johdettu kulkusillat.

*Kuva 63. Vesikattovarusteet ovat asianmukaiset.*

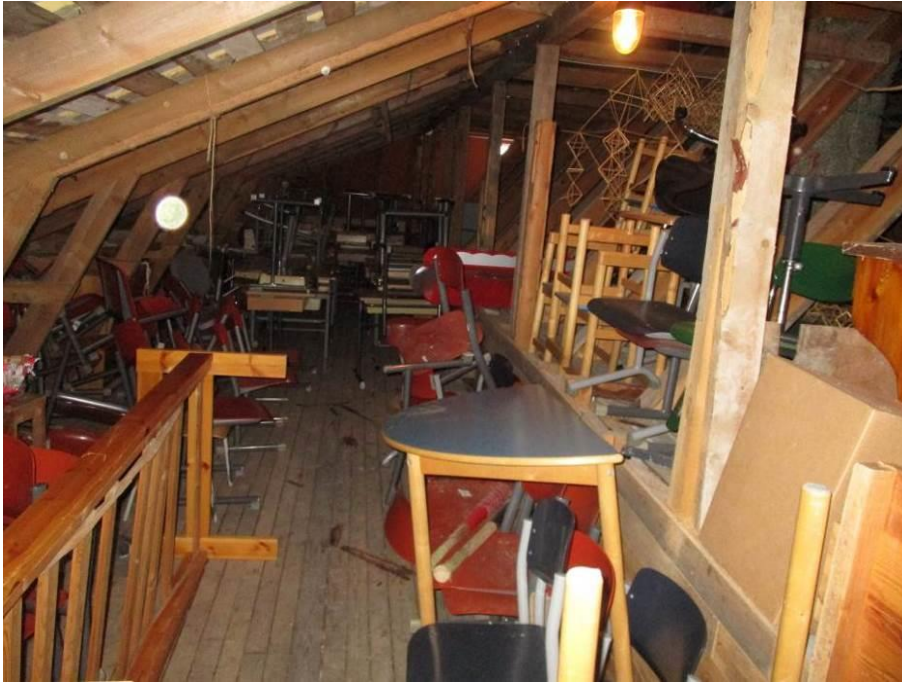
Alkuperäisen osan 1. kerroksen yläpohjassa on purueristys, jonka päällä on tervapaperi ja hiekkaa. Yläpohjassa ei 1. kerroksen osalla havaittu kosteusvaurion aiheuttamia jälkiä tai muita viitteitä vaurioista. Luokan kohdalta yläpohjan eristys poistettiin sisäverhoukseen asti. Yläpohjassa on 300 mm purua, joka on asennettu pahvin päälle. Pahvi on ilmansulkuna. Purueristeestä otettiin materiaalinäyte (MN 9). Tuloksien mukaan materiaalissa ei ole mikrobikasvua (Homeet alle määritysrajan, vähän bakteereita.).

*Kuva 64. 1. kerroksen yläpohja alkuperäisessä osassa.*

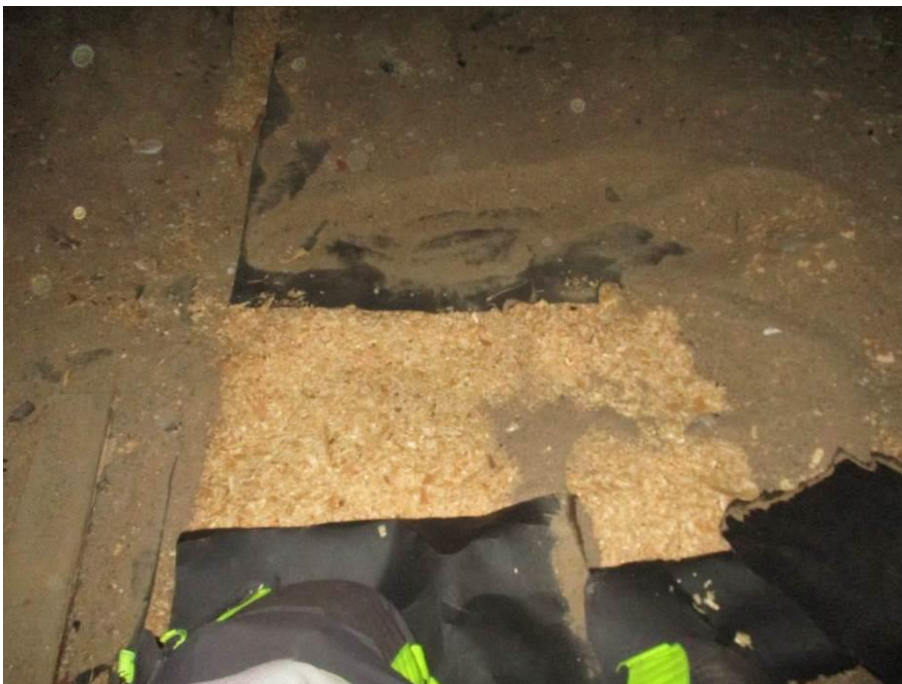
*Kuva 65. Yläpohjassa purueristys, tervapaperi ja hiekka.*

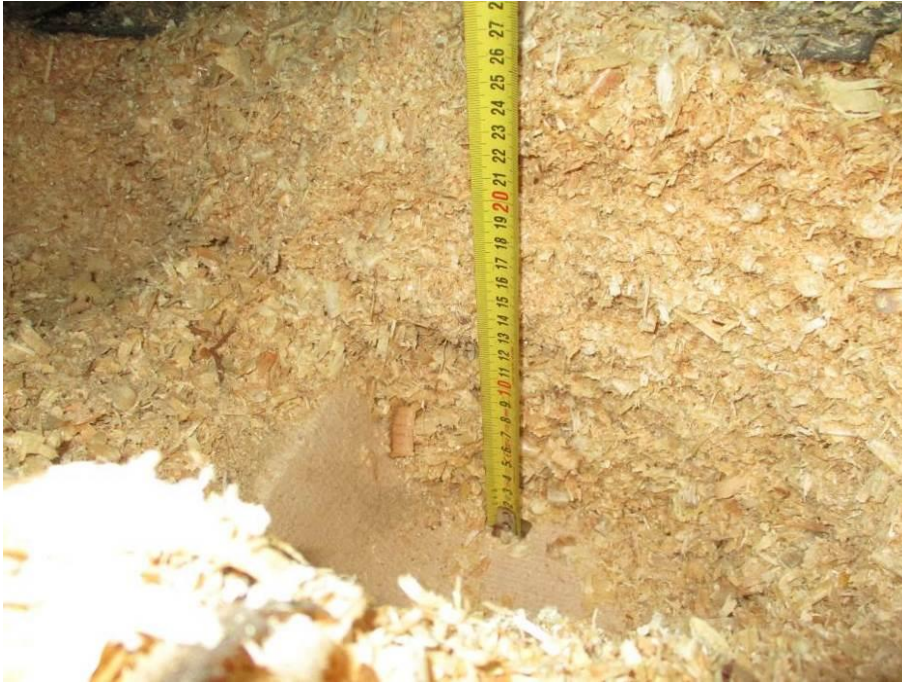
*Kuva 66. Yleiskuva yläpohjarakenteesta.*

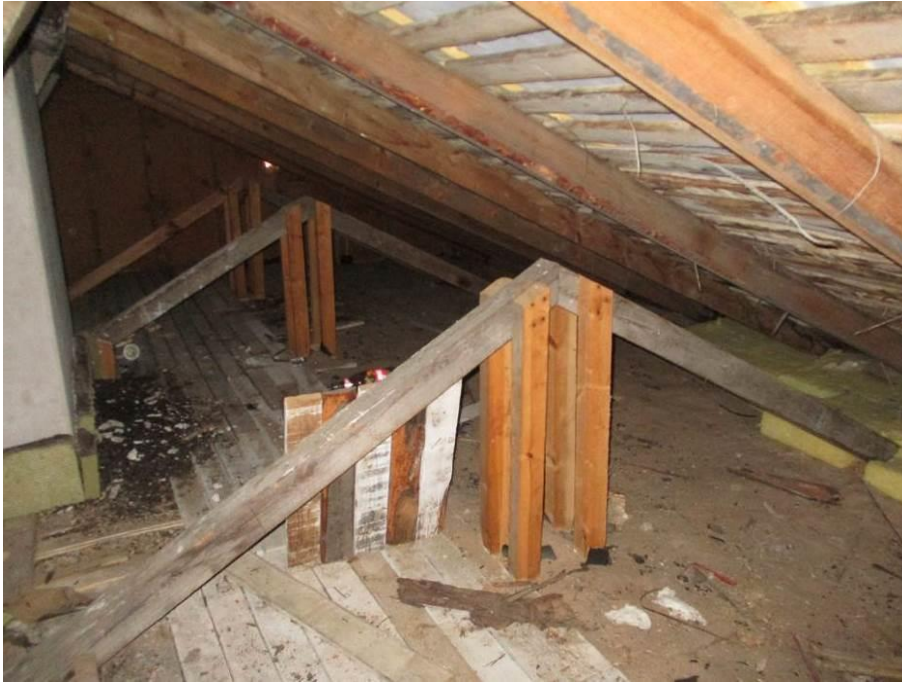
Alkuperäisen osan 2. kerroksen osalla havaittiin kattovuodon aiheuttamia vaurioita. Vuotopaikkoja on useampia, jotka rajoittuvat asunnon kohdalle. Kattovuoto on vaurioittanut kulkusiltojen laudoitusta.

Yläpohjarakenne avattiin sisäverhouksen pintaan asti. Yläpohjarakenne on vastaava, kun 1. kerroksen osalla. Tutkitulla osalla purueristys on tummunutta. Yläpohjan kantavassa rakenteessa havaittiin lahovaurioita puun pinnassa. Vesikatteen korjaamisen vuoksi tuoreita kosteusvaurioita tai kosteutta ei havaittu.

Yläpohjan purueristeestä otettiin materiaalinäyte (MN 10) purueristeestä, joka on ilmansulku-pahvin päältä. Materiaalinäytteessä on selvä mikrobikasvu (Paljon homeita, indikaattorimikro-  
beita, vähän bakteereita.).

*Kuva 67. Yleiskuva yläpohjasta.*

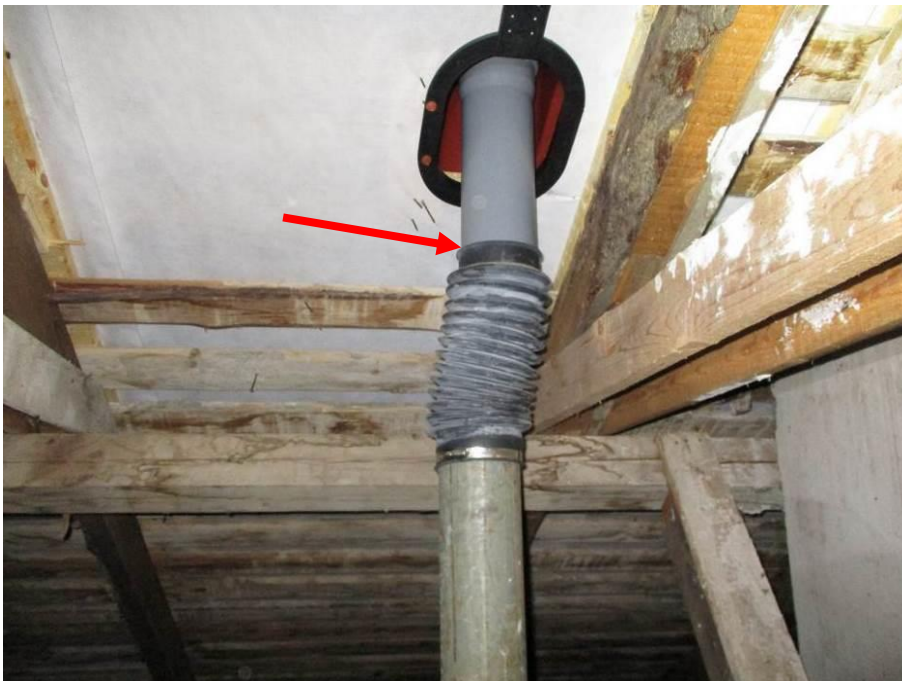
*Kuva 70. Viemärin tuuletusputki eristämättä ja putkesta puuttuu kiristyspanta.*

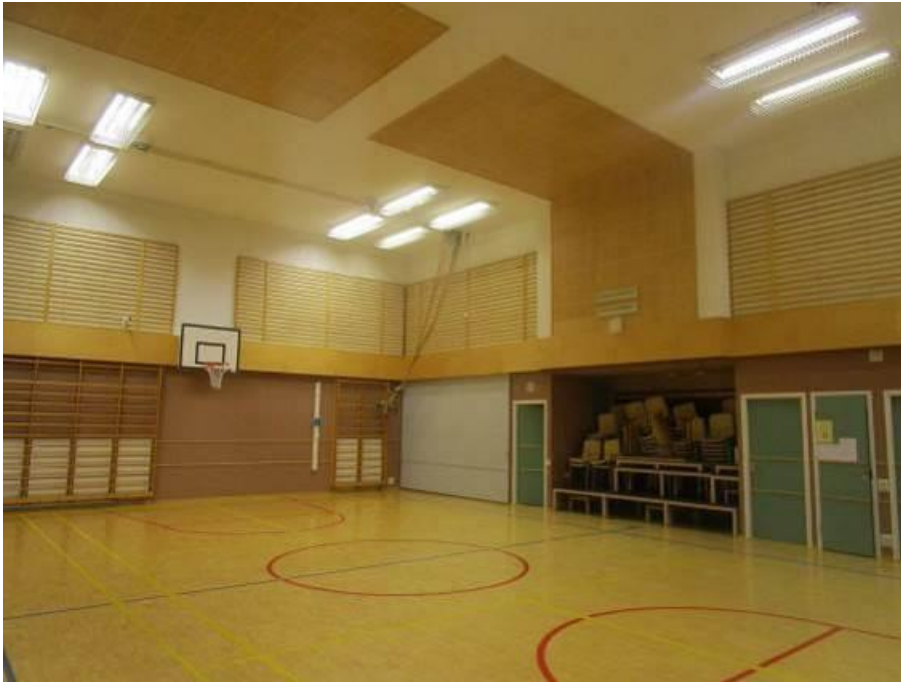
Kuva 71. Voimistelusalin 001

Voimistelusalin 001 (ja näyttämö 004) lattiassa on puuparketti, seinät ja katto ovat maalattua levyä. Seinissä on osittain lisäksi puurimoitusta, joiden alla on pinnoitettu akustovillalevy ja katossa on rei'itettyjä akustolevyjä. Villalevyissä havaittiin rikkoumia ja maalatut seinälevyt ovat kuluneita. Rikkoutuneiden akustovillalevyjen uusimiseen ja seinien huoltomaalaukseen tulee varautua lähivuosien aikana. Tarkasteluhetkellä tilassa aistittiin lievää tunkkaista/mineraalivilla hajua ja alipainetta verrattuna viereisiin tiloihin. Seinän ja lattian liitossauma on auki.

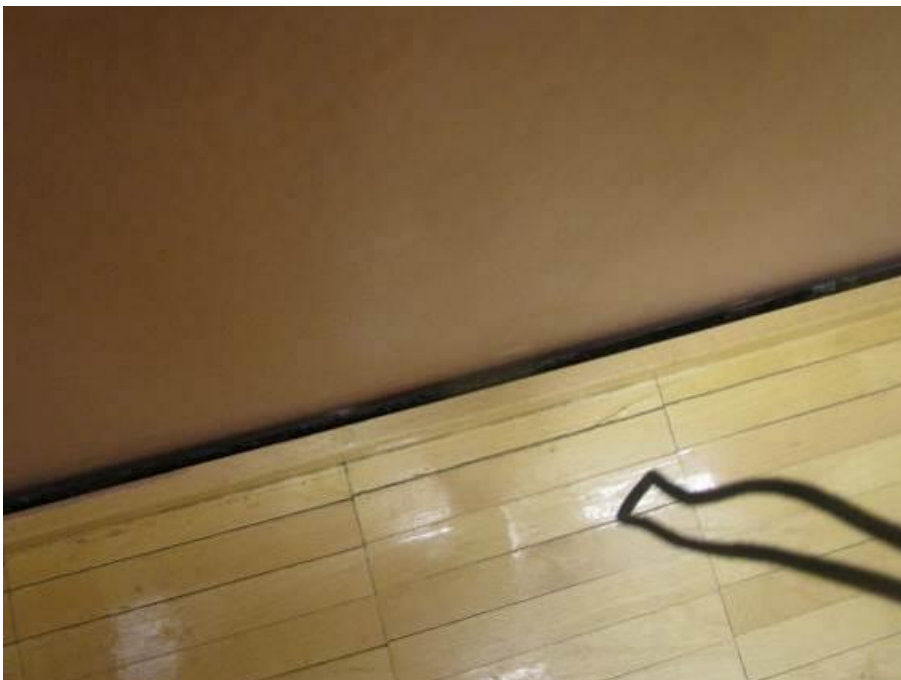
Kuva 72. Seinän ja lattian liitossaumassa rako

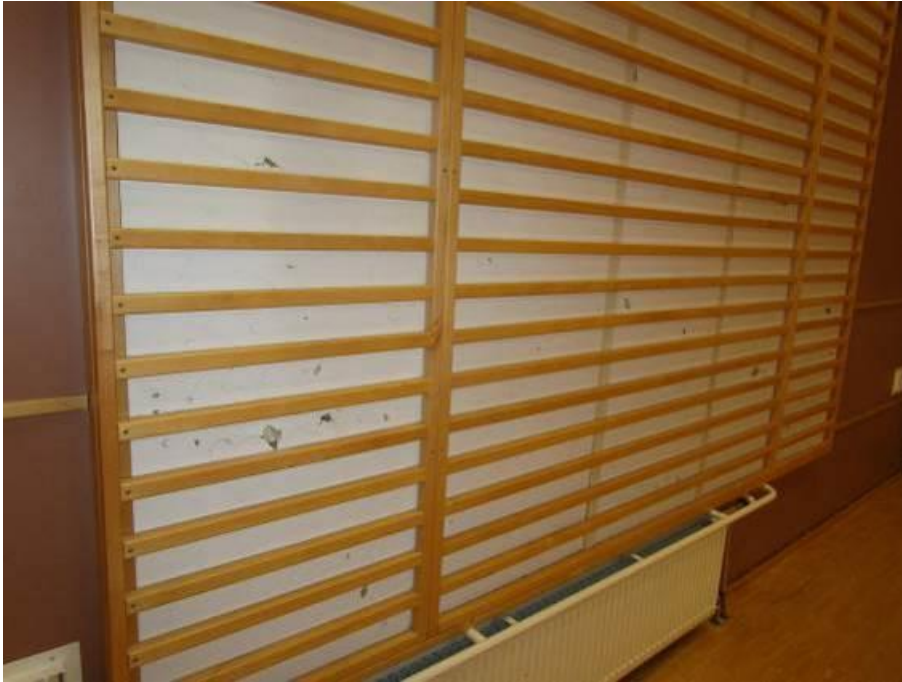
*Kuva 73. Akustolevyissä reikiä*

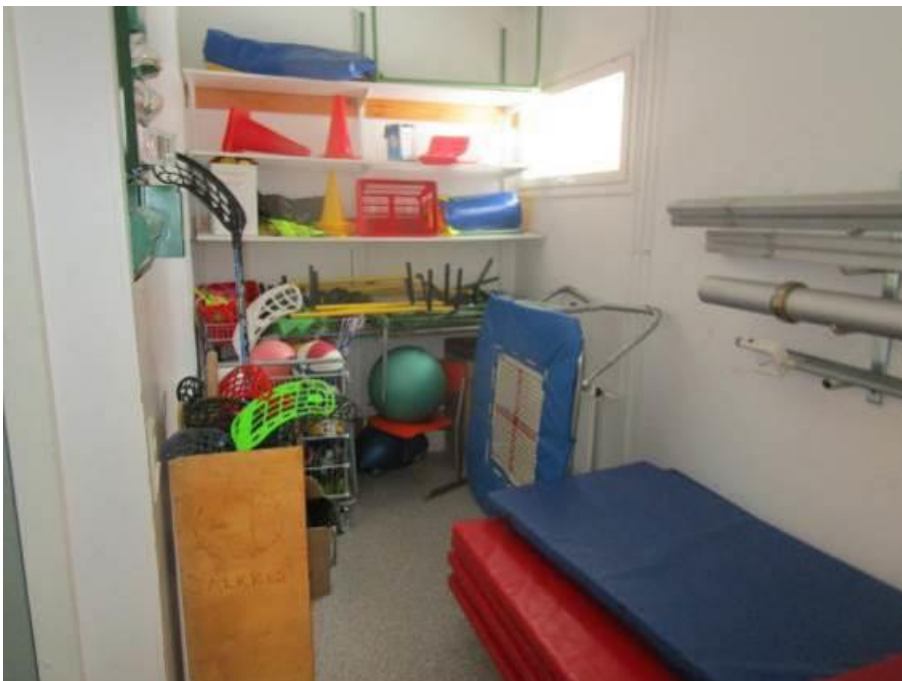
*Kuva 74. Välinevarasto 002*

Voimistelusalin välinevaraston 002 lattiassa on muovimatto, seinissä ja katossa on maalattu levytys. Seinäpinnat ovat paikoin kuluneita. Seinien huoltomaalaukseen tulee varautua lähivuosien aikana.

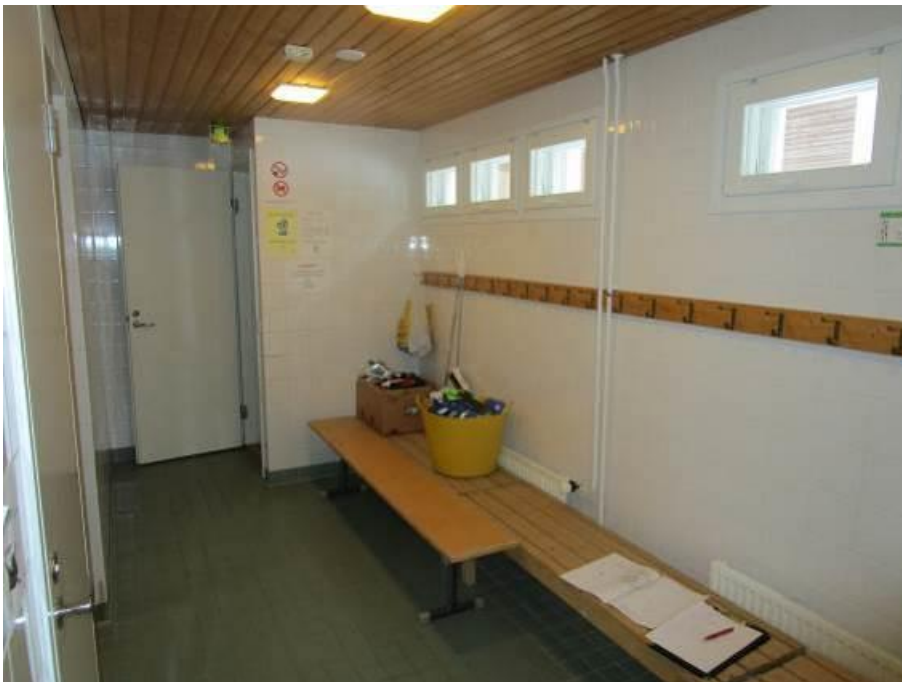
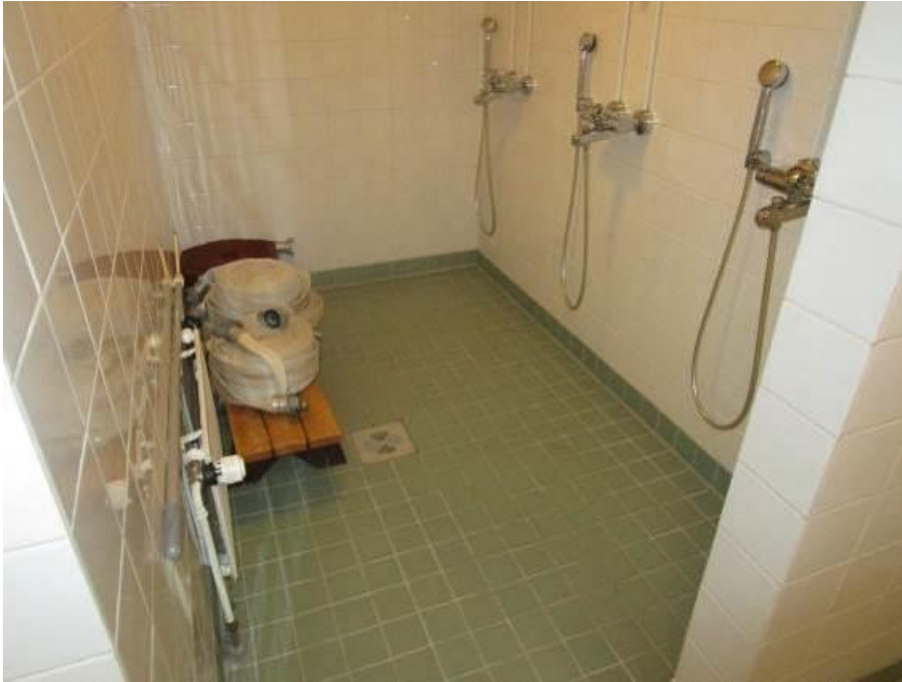
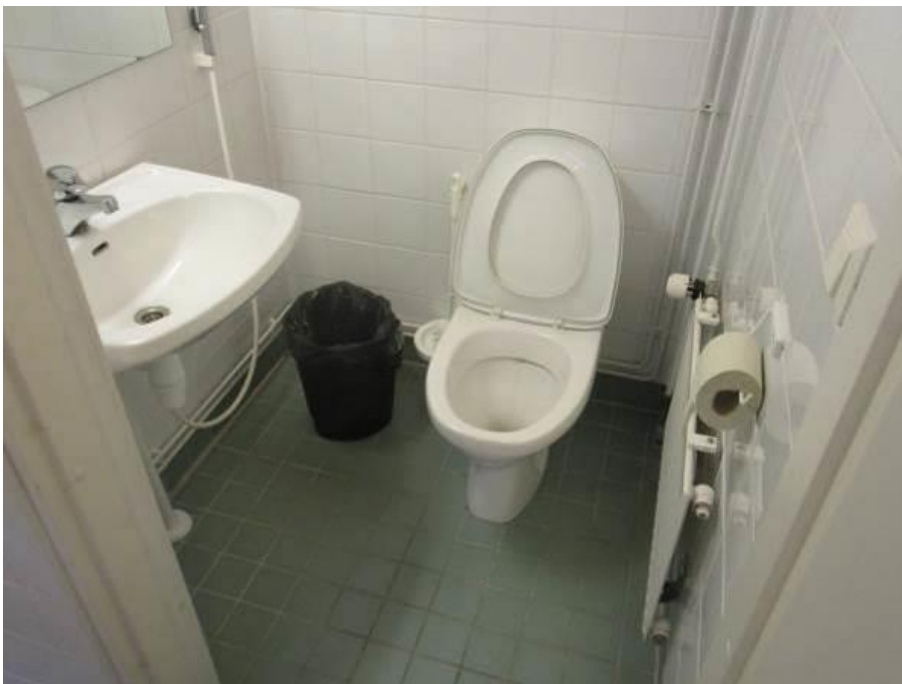
Poikien pukuhuoneen 009, pesuhuoneen 006 ja wc-tilan 007 lattiassa ja seinissä on laatoitus, katoissa on puupanelointi. Laattasaumoissa havaittiin pinttymää, muuten pinnoissa ei havaittu huomautettavaa. Pesuhuoneen lattiakaivon ympärillä havaittiin hieman koholla olevaa kosteutta. Tilojen pintasaneerauksiin tulee varautua kuluvan 10 vuoden tarkastelujakson loppupuolella.

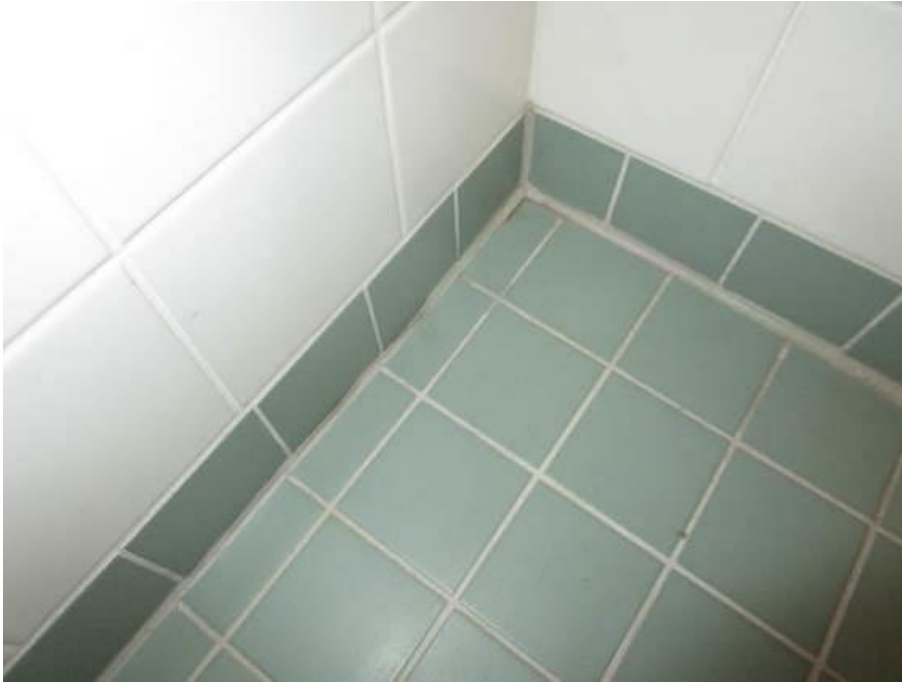
Tyttöjen pukuhuoneen 010, pesuhuoneen 005 ja wc-tilan 008 lattiassa ja seinissä on laatoitus, katoissa on puupanelointi. Laattasaumoissa havaittiin pinttymää. Pesuhuoneen silikonisaumoissa on ratkeamia, muuten pinnoissa ei havaittu huomautettavaa. Pesuhuoneen lattiassa suihkujen vaikutusalueella havaittiin hieman koholla olevaa kosteutta. Tilassa 005 lattialle lammikoituu vesi, jolloin käyttökosteus jää tilaan kastellen laatan taustaa voimakkaammin, mikäli tilan lattiapintaa ei lastata kuivaksi. Tilojen pintasaneerauksiin tulee varautua kuluvan 10 vuoden tarkastelujakson loppupuolella.

*Kuva 81. Tyttöjen pesuhuoneen silikonisaumoissa ratkeamaa.*

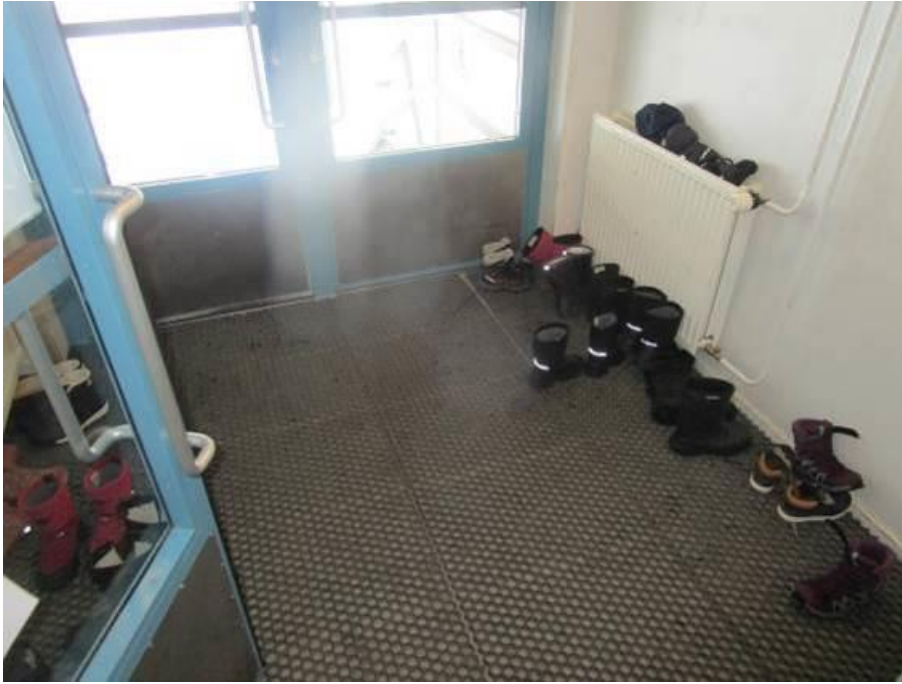
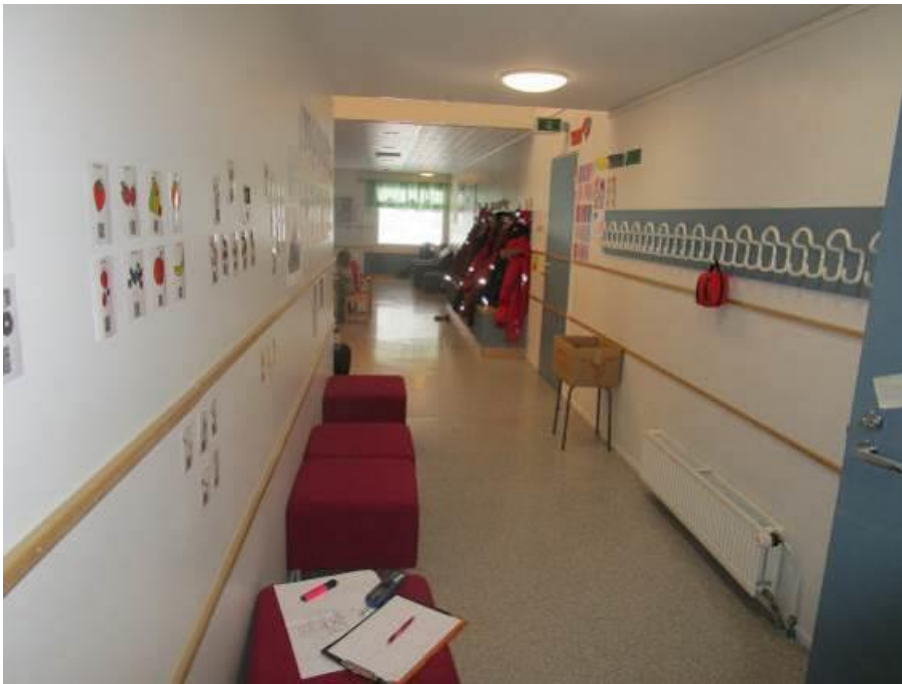
Laajennusosan tuulikaapin 013 ja käytävän 019 lattiassa on muovimatto, seinissä on maalattu levytys ja katto on alaslaskettu maalattu levy. Seinäpinnat ovat paikoin kuluneita ja muutamissa kohdissa levysaumoissa havaittiin halkeamia. Seinien huoltomaalauksiin tulee varautua lähivuosien aikana.

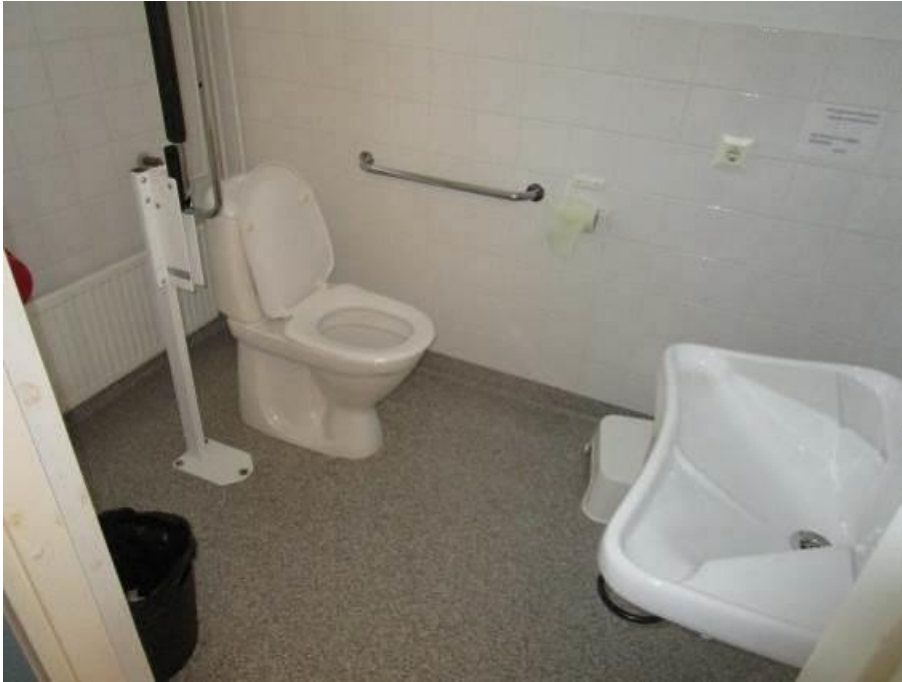
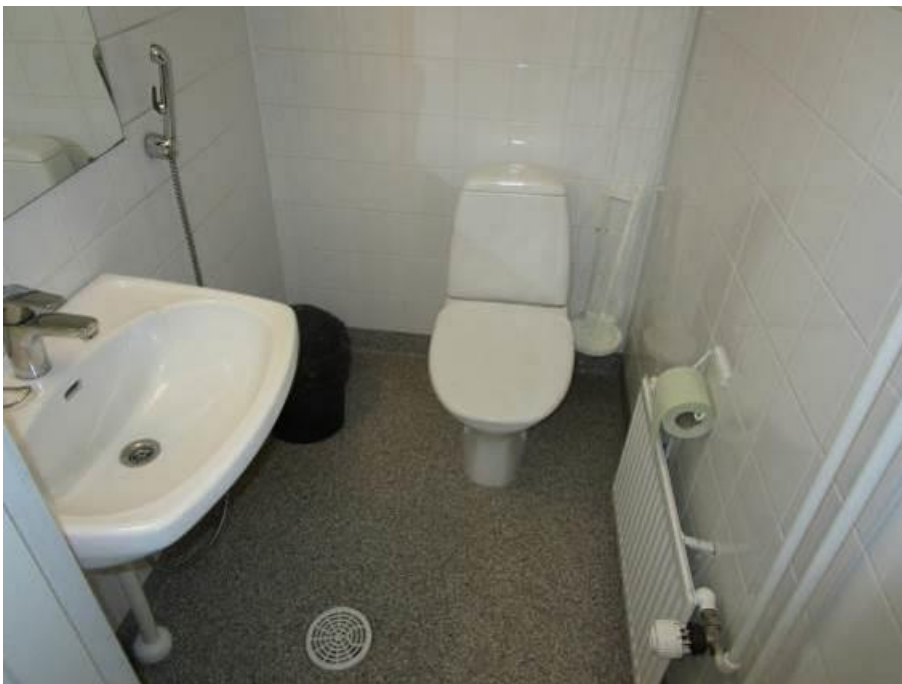
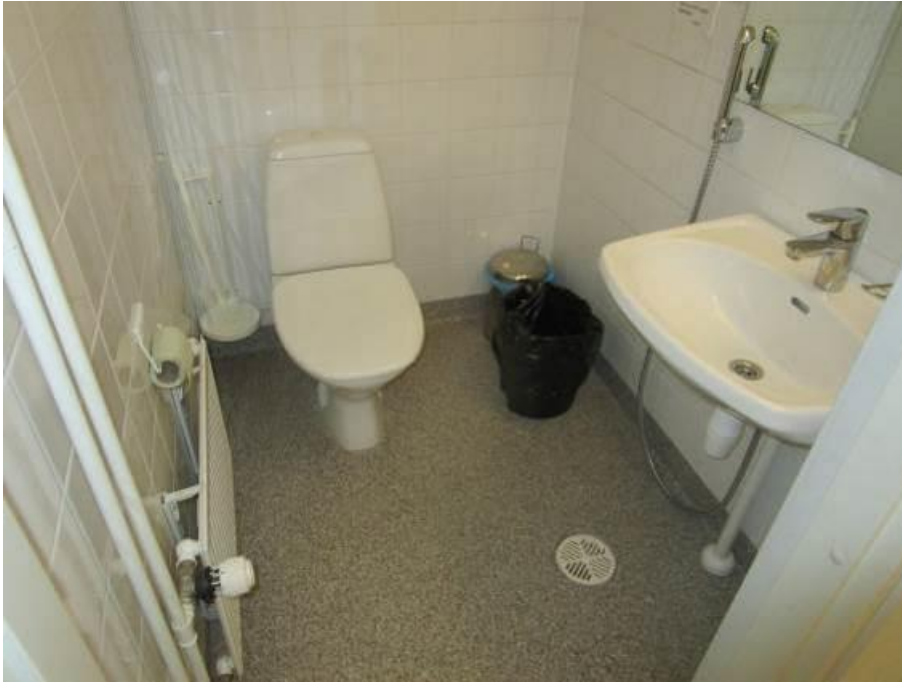
Inva wc-tilan 014, poikien wc-tilan 015 ja tyttöjen wc-tilan 016 latioissa on muovimatto, seinissä on laatoitusta ja maalattua levyä ja katoissa on maalattu levytys. Poikien wc-tilan seinät ovat hieman kuluneet, muuten tilojen pinnoilla ei havaittu huomautettavaa. Lattiakaivojen ympärillä havaittiin hieman koholla olevaa kosteutta. Poikien wc-tilan seinien huoltomaalaukseen tulee varautua lähivuosien aikana. Muuten tiloihin ei kohdistu toimenpiteitä.

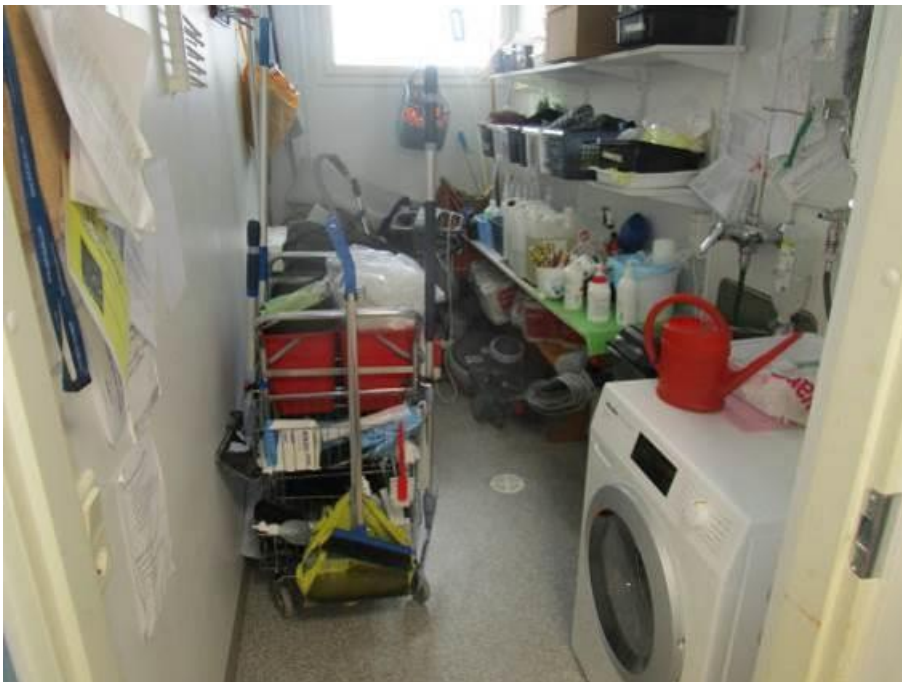
*Kuva 88. Siivousshuone 012*

Siivousshuoneen 012 lattiassa on muovimatto, seinät ja katto ovat maalattua levyä. Seinissä on paikoin kulumaa. Lattiassa havaittiin koholla hieman olevaa kosteutta. Seinien huoltomaalaukseen tulee varautua lähivuosien aikana.
