# Rakennus- ja LVIS- tekninen kuntotutkimus

**Väliojan Koulu**  
**Väliojantie 30**  
**85840 Haapajärvi**

**29.6.2022**

**Widetek insinööritoimisto**  
**Tekijät: Veli-Matti Timlin, Timo Tähtelä,**  
**Markku Vuolteenaho, Joonas Jyrkkä ja Teemu Kallio**

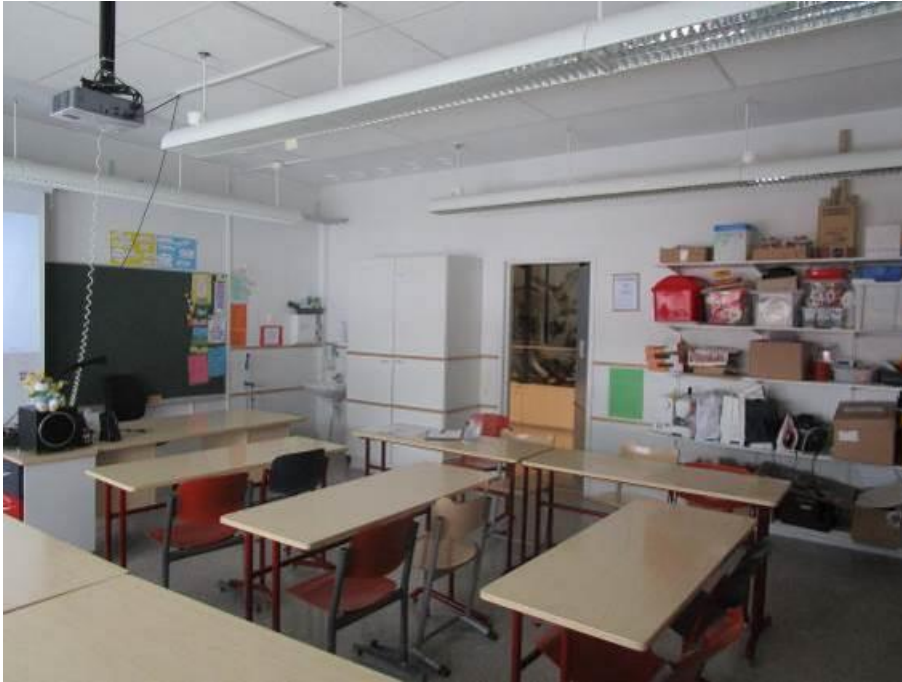
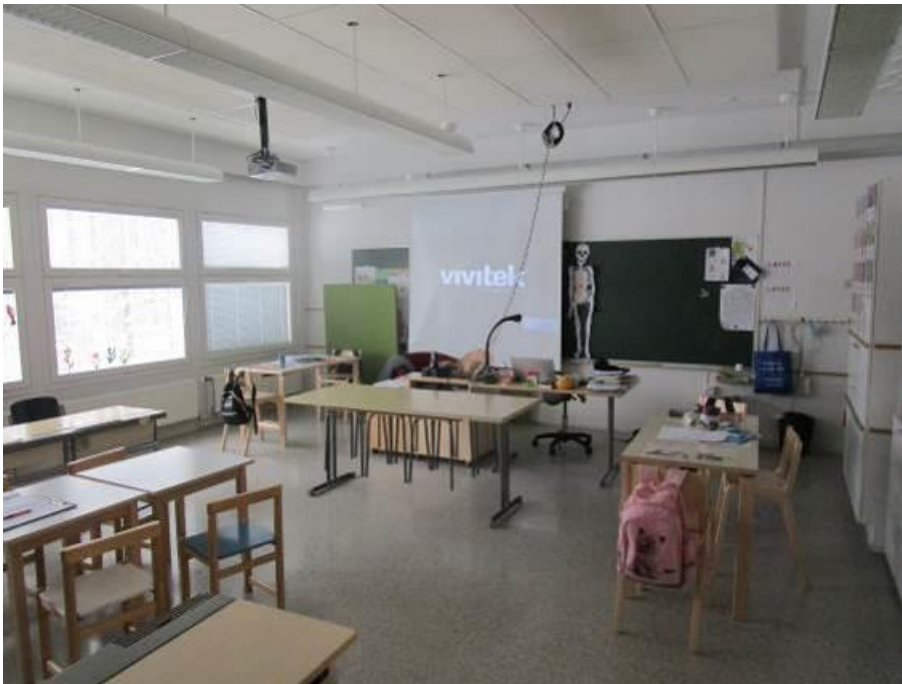
Laajennusosan luokkatilan OT3 018 ja luokkatilan OT4 017 latioissa on muovimatto, seinissä ja katoissa on maalattu levytys. Katossa on lisäksi akustolevytystä. Seinäpinnat ovat paikoin hieman kuluneet. Luokkatilan OT4 017 lattiassa lavuaarien lähetyillä havaittiin hieman koholla

olevaa kosteutta. Havaittu kosteus ei kuitenkaan aiheuta toimenpiteitä. Seinien huoltomaalauksiin tulee varautua lähivuosien aikana.

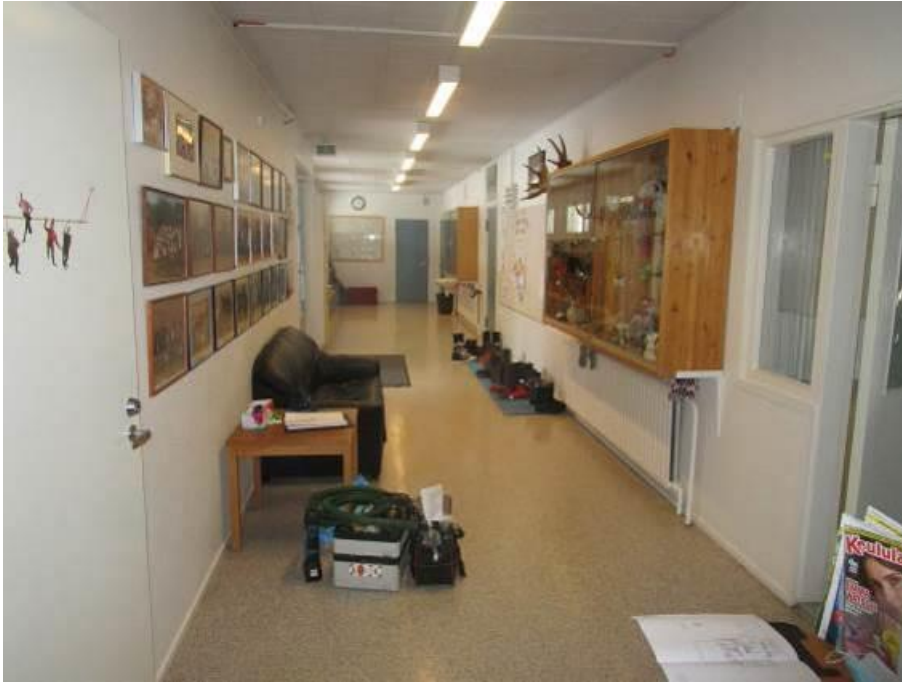
Kuva 91. Käytävä

Vanhan osan käytävän lattiassa on muovimatto, seinissä on lasikuitutapetti ja katossa on maalattu levytyks. Kattolevytyks on vanha. Seinissä ei havaittu merkittävää kulumaa, mutta niiden

huoltomaalaukseen tulee varautua kuluvan 10 vuoden tarkastelujakson aikana. Samalla suositellaan, että vanhat kattolevytykset maalataan tai uusitaan.

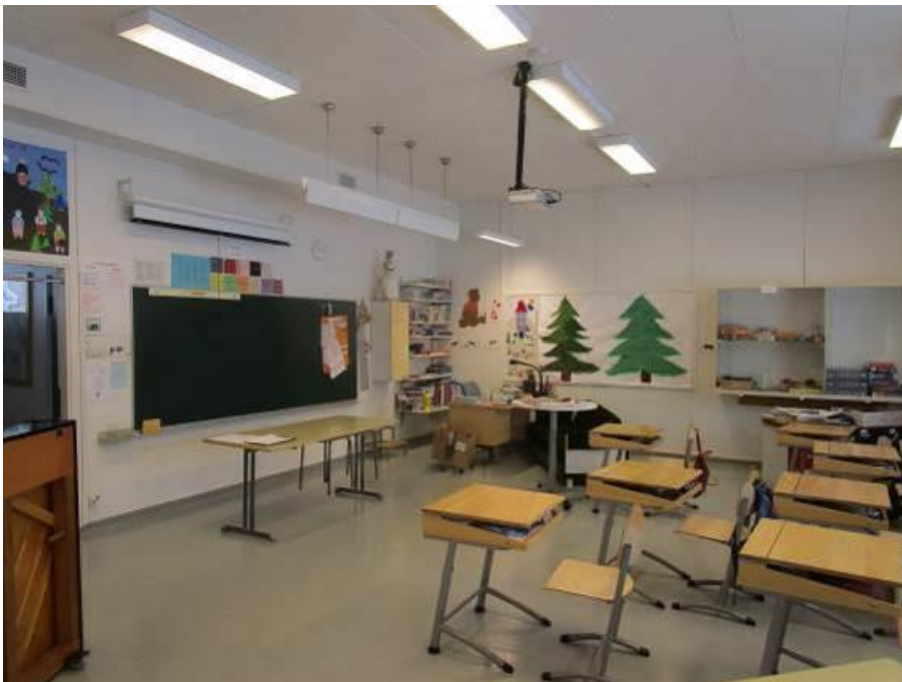
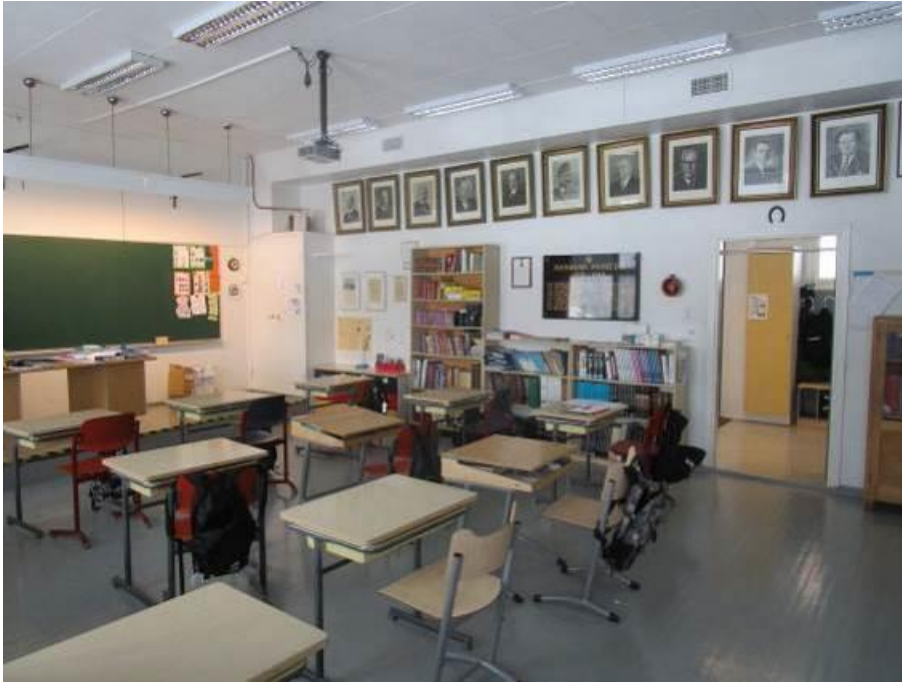
Vanhan osan luokkatilan 3.-4. ja luokkatilan 5.-6. lattiassa on maalattu lankku, seinät ovat maalattua levyä ja katoissa on maalattu levy. Kattolevytykset ovat vanhat. Lattioissa, seinissä ja katoissa havaittiin paikoin kulumaa. Lattioiden ja seinien huoltomaalaukseen sekä kattojen levytysten maalaukseen tai uusimiseen tulee varautua lähivuosien aikana.

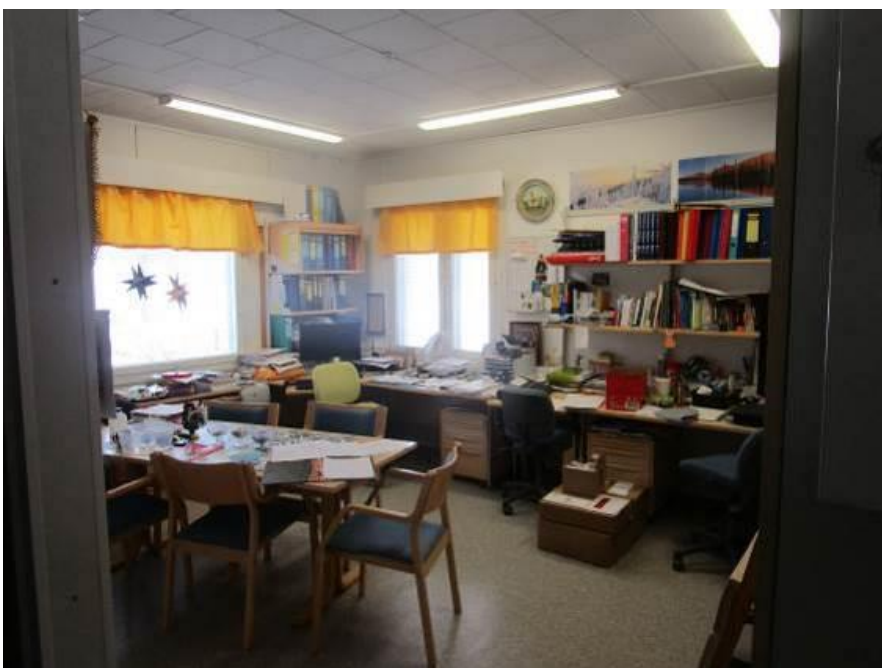
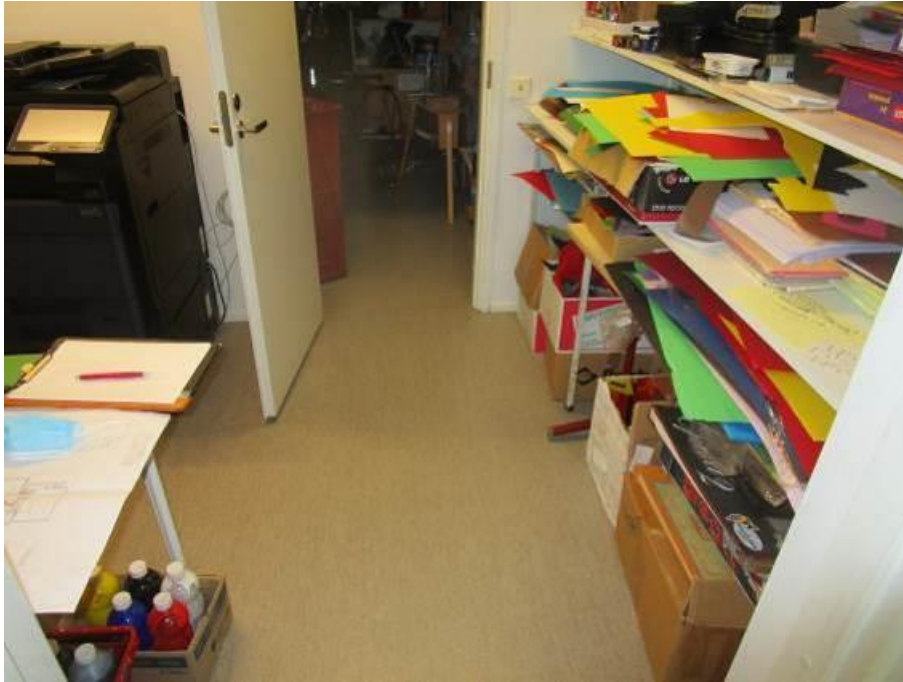
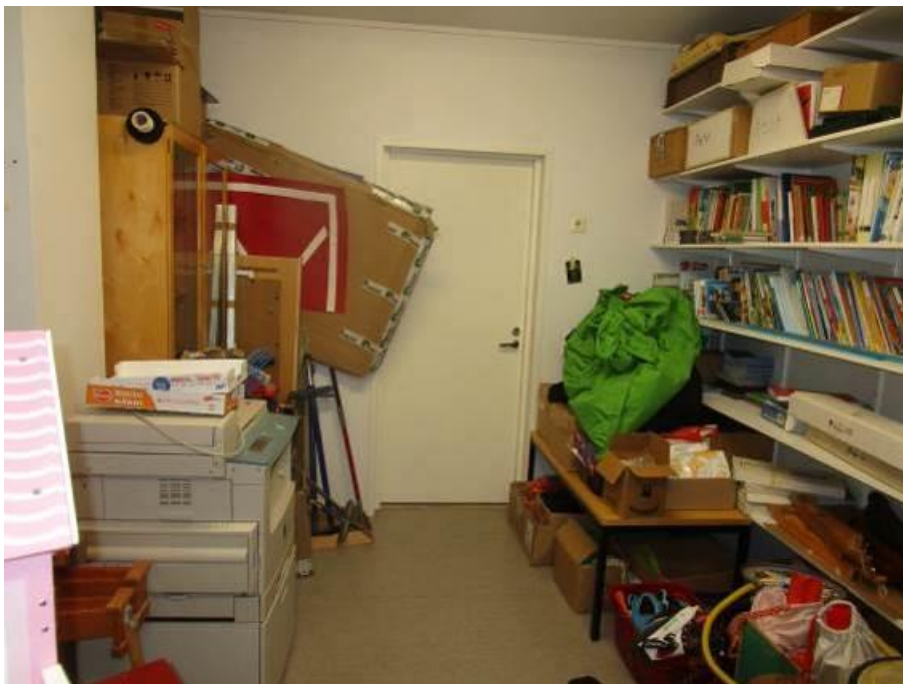
Opettajienhuoneen 023, monistushuoneen 021 ja opetusvälinevaraston 020 latioissa on muovimatto, seinät ja katto ovat maalattua levyä. Kattolevytykset ovat vanhoja. Monistushuoneen ja opetusvälinevaraston seinissä havaittiin paikoin kulumaa. Kaikkien tilojen huoltomaalaukseen ja kattojen levytysten maalaukseen tai uusimiseen tulee varautua kuluvan 10 vuoden tarkastelujakson aikana.

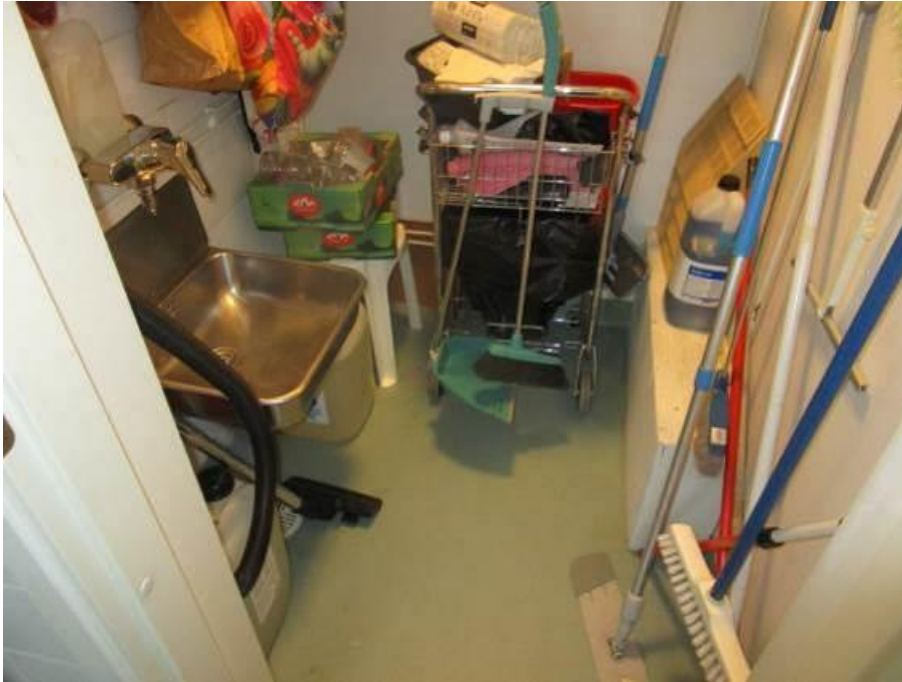
Siivouskomeron 024 lattiassa on muovimatto, seinät ja katto ovat maalattua levyä. Seinät ovat paikoin hieman kuluneet. Tilan pintasaneeraukseen tulee varautua kuluvan 10 vuoden tarkastelujakson loppupuolella.

*Kuva 99. Siivouskomero 024*

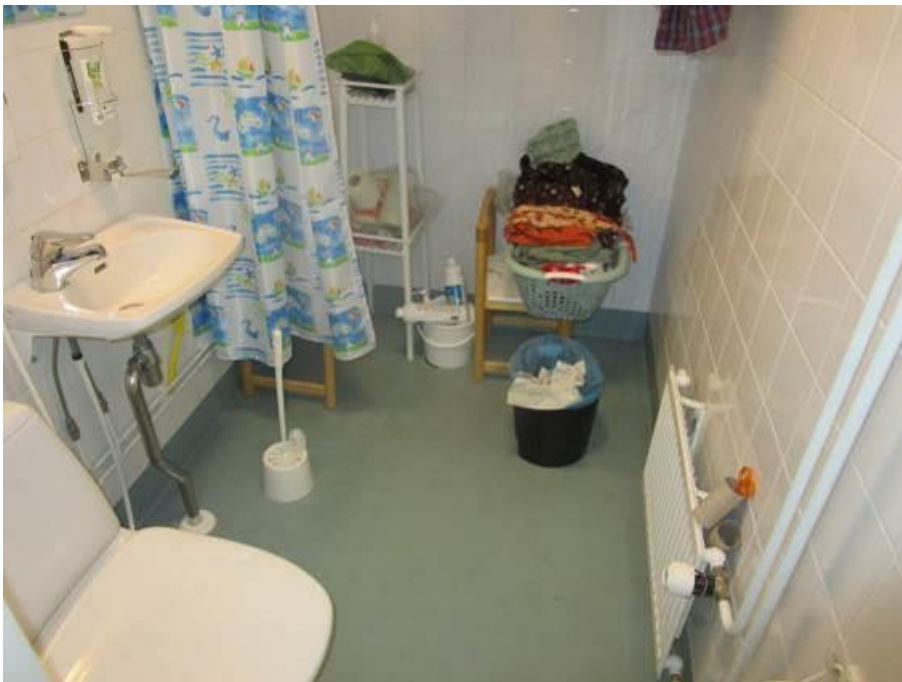
Pukuhuoneen 026 ja wc/pesuhuonetilan 025 lattiassa on muovimatto, seinät ovat laatoitettuja ja katossa on maalattu levytys. Pinnossa ei havaittu merkittäviä puutteita, mutta tilojen pintasaneeraukseen tulee varautua kuluvan 10 vuoden tarkastelujakson loppupuolella.

*Kuva 100. Wc/pesuhuonetila 025*

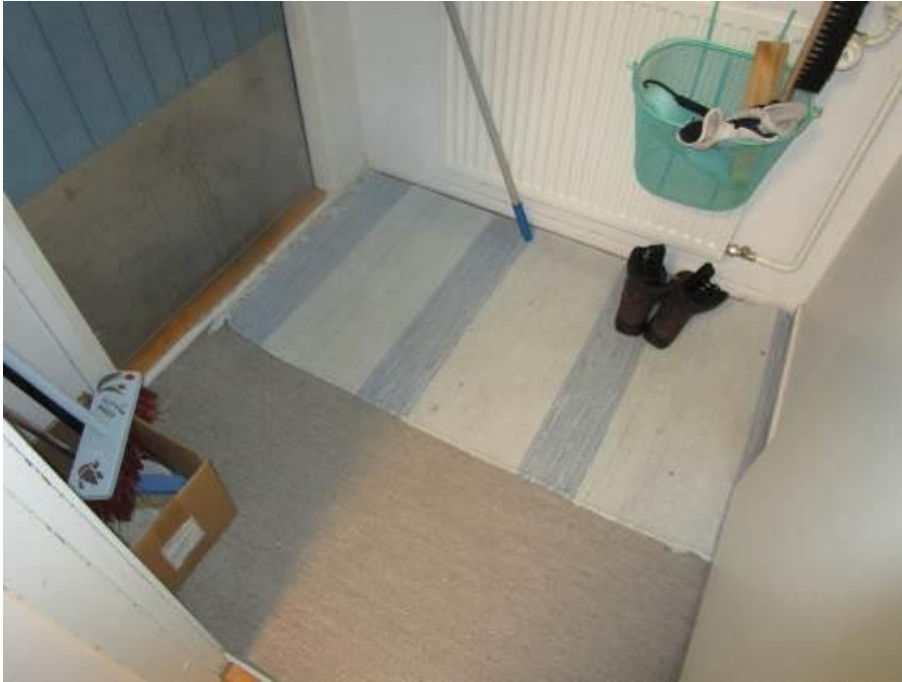
Kuva 101. Tuulikaappi 028

Eteisen 027 ja tuulikaapin 028 lattiassa on muovimatto, seinissä ja katoissa on maalattu levytys. Seinäpinnat ovat paikoin kuluneet, joten niiden huoltomaalaukseen tulee varautua lähi vuosien aikana.

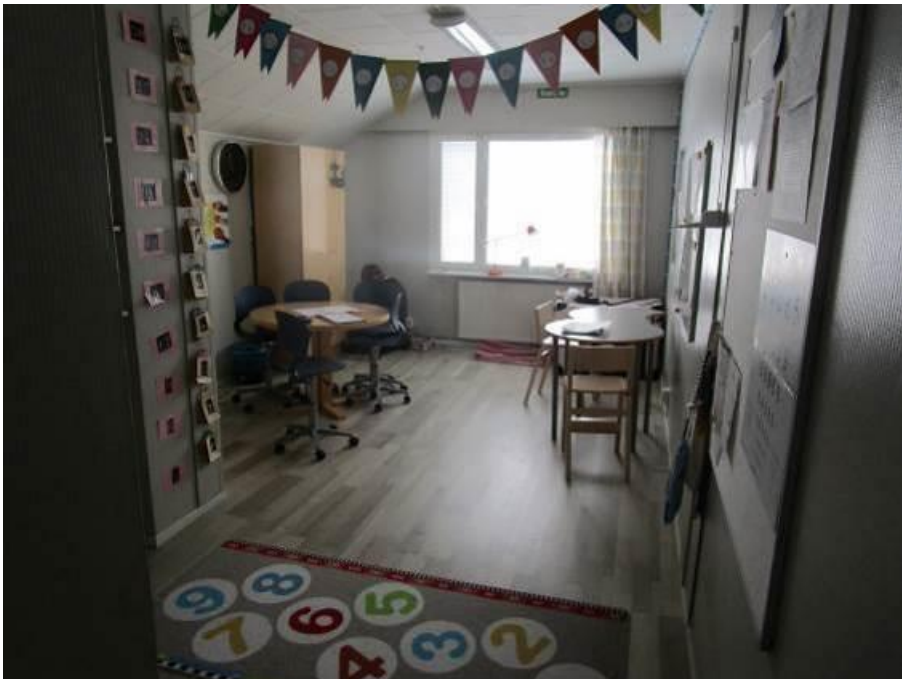
Kuva 102. Esikoulun opetustila

Esikoulun opetustilan lattiassa on laminaatti, seinät ja katto ovat maalattua levyä. Katon levytys on vanha. Pinnossa ei havaittu huomautettavaa, mutta seinien huoltomaalaukseen ja katon maalaukseen/uusimiseen tulee varautua kuluvan 10 vuoden tarkastelujakson loppupuolella.

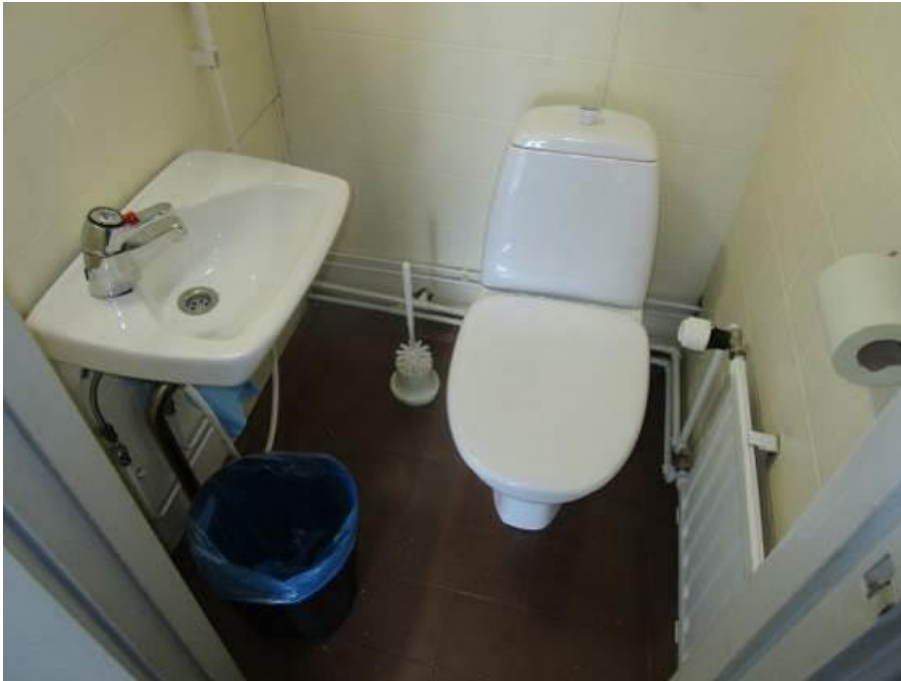
Esikoulun wc-tilan lattiassa on vanha laatoitus, seinät ja katto ovat maalattua levyä. Pintojen kunto on tyydyttävä. Tilan pintasaneeraukseen tulee varautua lähivuosien aikana.

Asbesti- ja haitta-ainekartoituksen mukaan wc-tilan seinälevyn kiinnitetty asbestipitoisella piki-liimalla. Tämä on huomioitava saneeraustoimenpiteitä tehtäessä.

*Kuva 103. Esikoulun wc-tila*

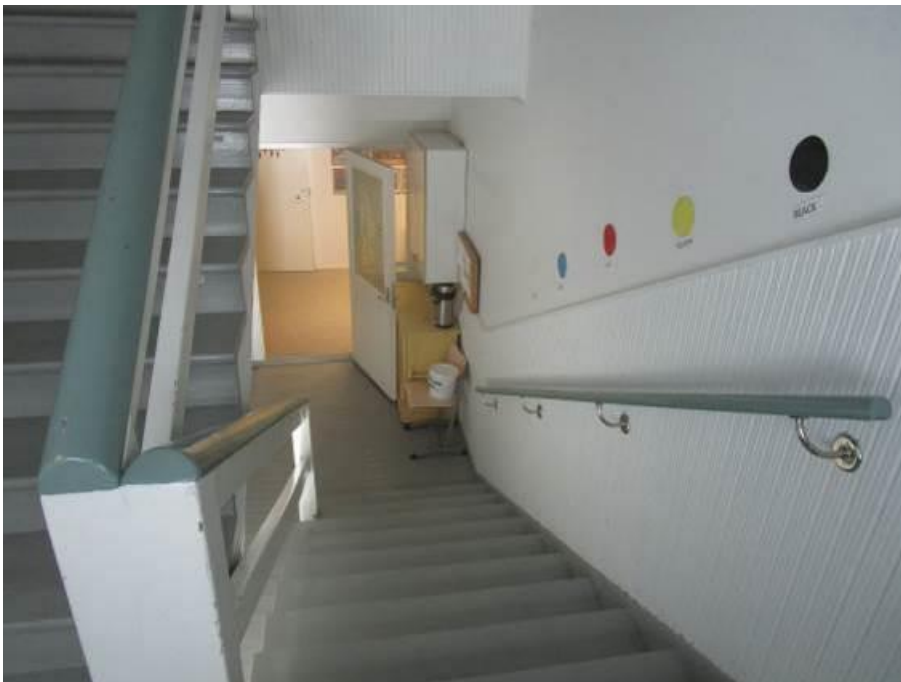
2. kerrokseen johtavan porrashuoneen (1. kerroksen aula ja portaikko sekä 2. kerroksen aula) lattia ja porrasaskelmat ovat maalattua lankkua, seinissä on puupaneelia ja tapetointia ja katon on maalattu levytys. Pinnat ovat vanhoja ja lattia- ja seinäpinnat ovat kuluneita. Lattian ja seinien huoltomaalaukseen ja katon maalaukseen/uusimiseen tulee varautua lähivuosien aikana.

*Kuva 104. 2. kerrokseen johtava porrashuone*

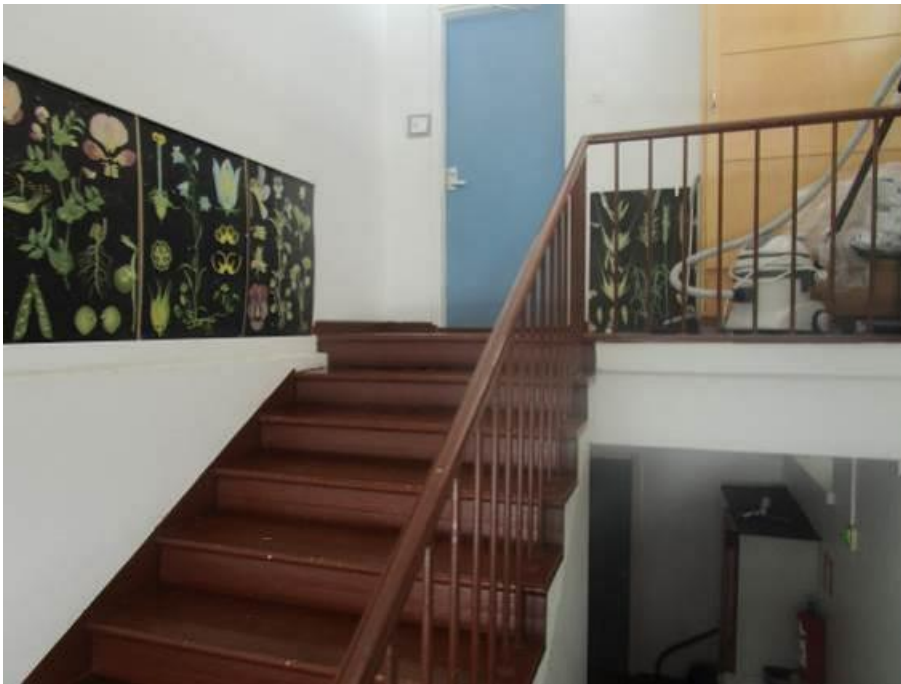
Rakennuksen päädyssä olevan porrashuoneen lattiatasanteet ja askelmat ovat maalattua lankkua. Kellarissa lattia on maalattua betonia. Seinät ovat kellarin osalla maalattua betonia, ylempänä seinät ja katto ovat maalattua levyä. Lattiapinnat ja askelmat sekä seinät ovat kuluneita, joten niiden huoltomaalaukseen tulee varautua lähivuosien aikana.

*Kuva 105. Rakennuksen päädyssä oleva porrashuone*

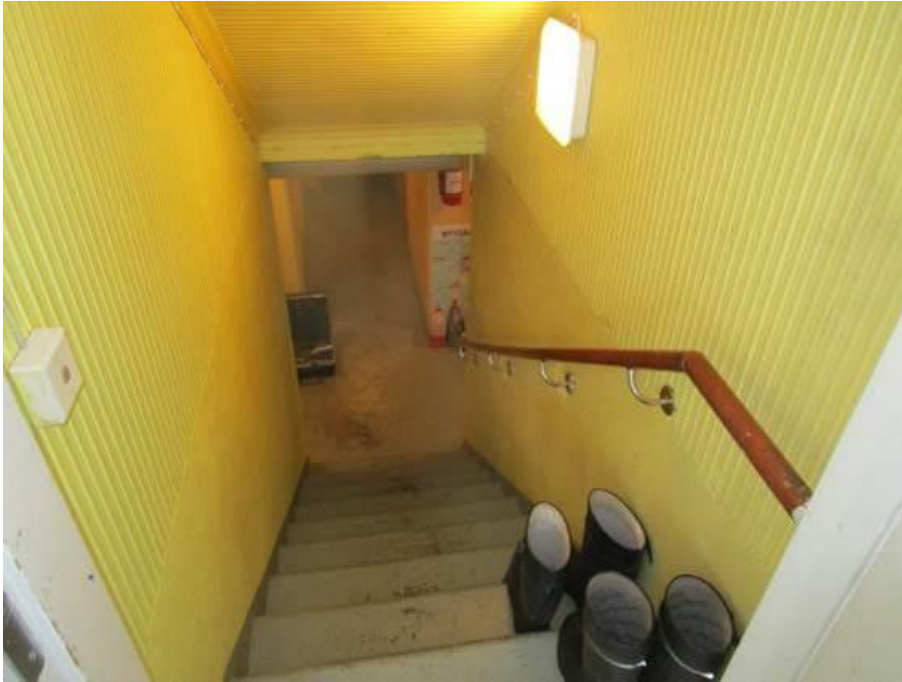
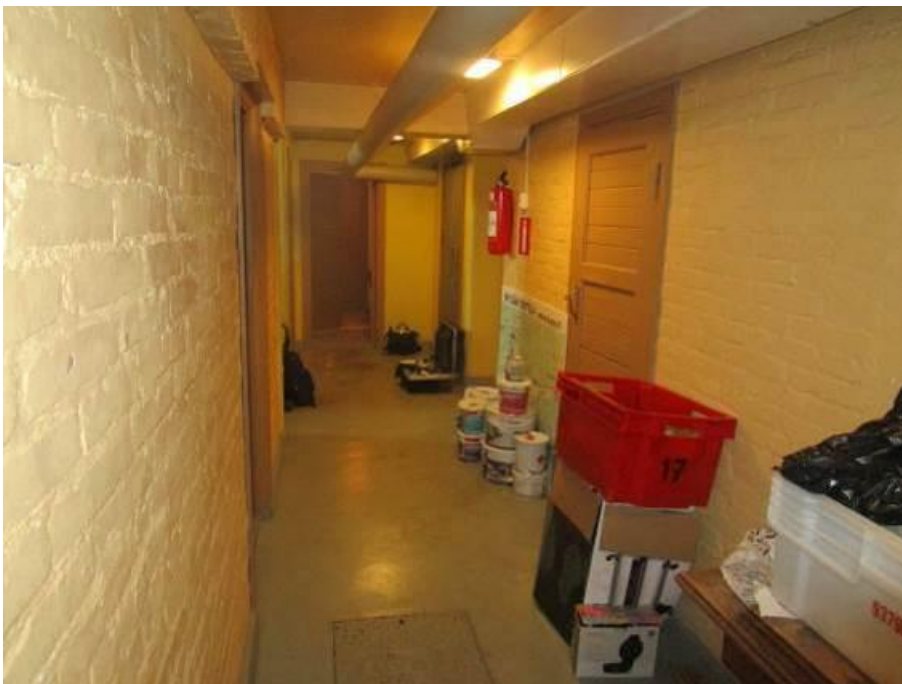
Keittiön ja luokan välissä olevan kellarin porrashuoneen askelmat ja osittain seinät ovat maalattua betonia. Seinissä osittain ja katossa on puupanelointi. Askelmat ja seinät ovat kuluneet, joten niiden huoltomaalaukseen tulee varautua lähivuosien aikana.

Käytävän lattiassa ja katossa on maalattu betoni, seinät ovat maalattua tiiltä. Lattiapinta on kulunut, joten sen huoltomaalaukseen tulee varautua lähivuosien aikana.

Asbesti- ja haitta-ainekartoituksen mukaan kellarin käytävän lattiassa ja toisen porrashuoneen betoniaskelmien harmaansävyisessä betonilattiamaalissa on asbestia ja raskasmetalleja. Tämä on huomioitava saneeraustoimenpiteitä tehtäessä.

*Kuva 106. Porrashuone*

*Kuva 107. Porrashuone ja kellarin käytävä*

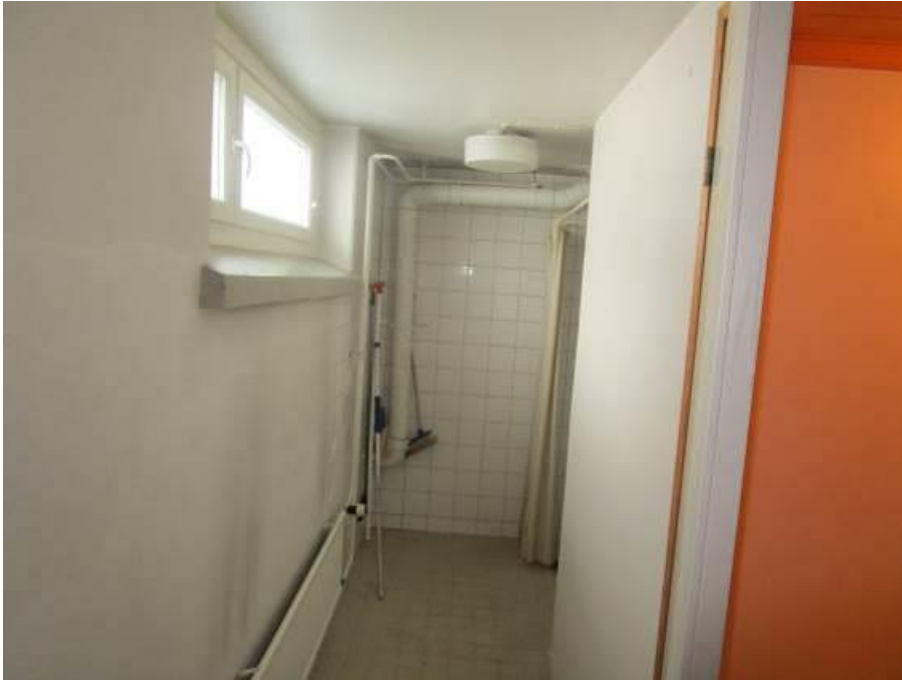
Henkilökunnan pesuhuoneen lattioissa ja osittain seinissä on laatoitus, osassa seinää ja koko katossa on maalattu betoni. Pinnat ovat kuluneita ja katossa on paikoin tasoite irti. Kohollaan

olevaa kosteutta havaittiin lattiakaivon ympärillä. Mikäli tila otetaan käyttöön uudestaan edellyttää se täydellistä pintasaneerausta.

*Kuva 108. Henkilökunnan pesuhuone*

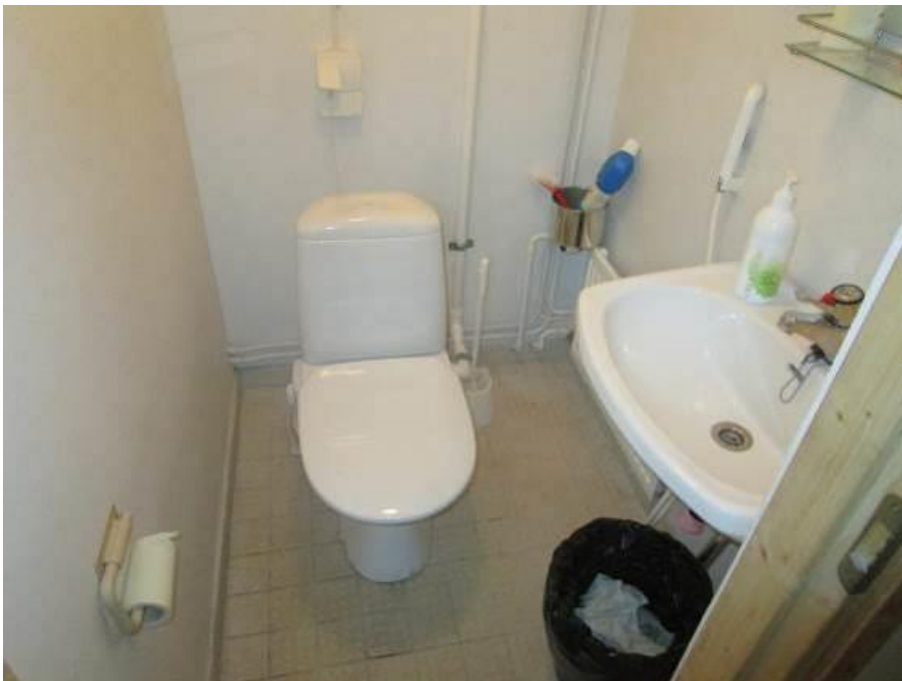
Henkilökunnan wc-tilan lattiassa on laatoitus, seinät ja katto ovat maalattua betonia. Pinnat ovat kuluneita. Tilan saneeraus tehdään tarvittaessa lähinnä ulkonäöllisistä syistä.

*Kuva 109. Henkilökunnan wc-tila*

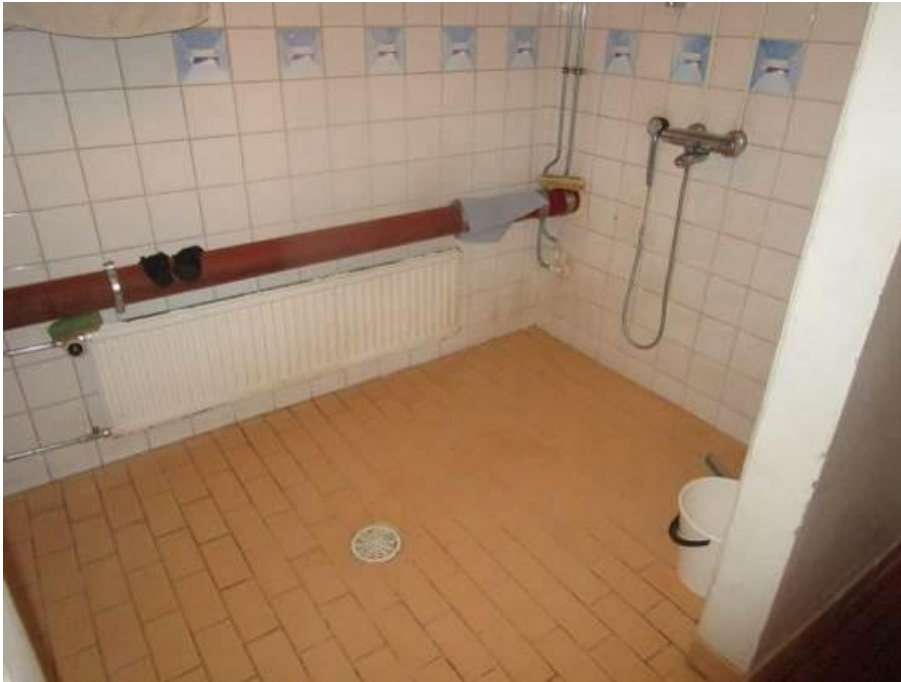
Yleisen pesuhuonetilan lattiassa ja seinissä on laatoitus, katto on maalattua betonia. Saunan lattiassa on laatoitus, seinissä ja katossa on puupanelointi. Pinnat ovat kuluneita. Koholla olevaa kosteutta havaittiin suihkun vaikutusalueella pesuhuonetilan lattiassa. Mikäli pesuhuonetilojen käyttöaste muuttuu pesuhuone ja sauna pintasaneerataan.

*Kuva 112. Yleinen pesuhuonetila*

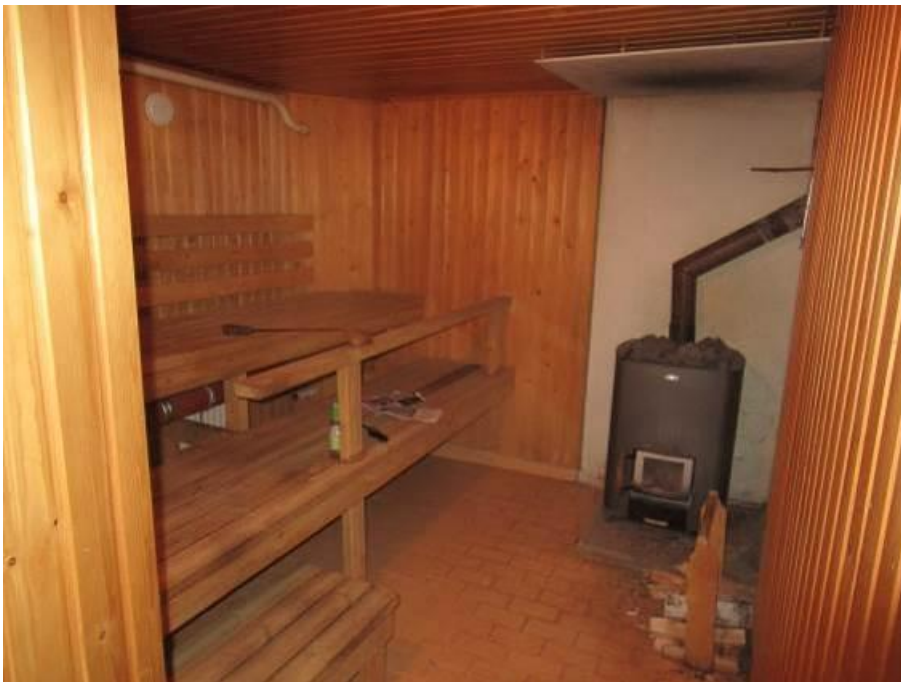
Asbesti- ja haitta-ainekartoituksen mukaan saunan kiukaan yläpuolella katossa oleva levy on asbestipitoinen. Tämä on huomioitava saneeraustoimenpiteitä tehtäessä.

*Kuva 113. Yleinen sauna*

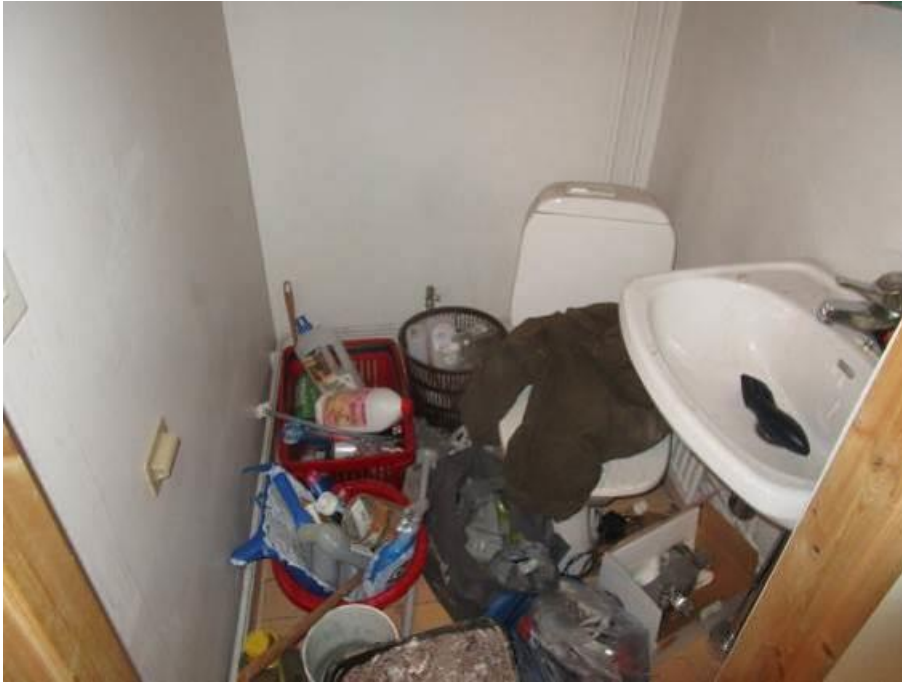
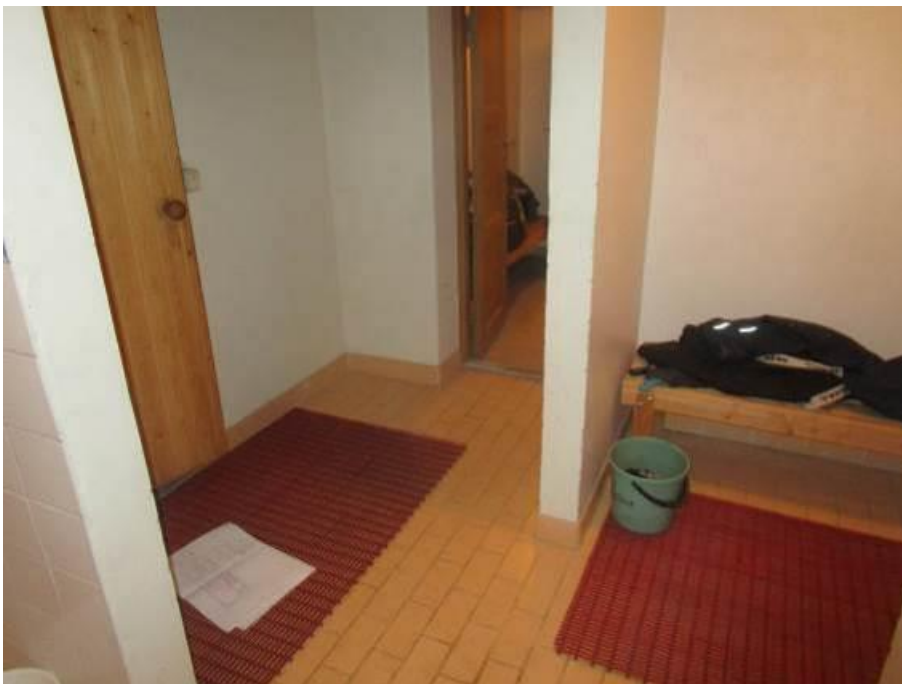
Yleisen wc-tilan ja pukuhuoneen lattiassa on laatoitus, seinät ja pukuhuoneen katto ovat maalattua betonia. Wc-tilan katossa on puupanelointi. Pinnat ovat kuluneita. Mikäli pesuhuonetilojen käyttöaste muuttuu wc-tila ja pukuhuone pintasaneerataan.

*Kuva 114. Yleinen wc-tila*

*Kuva 115. Yleinen pukuhuone*

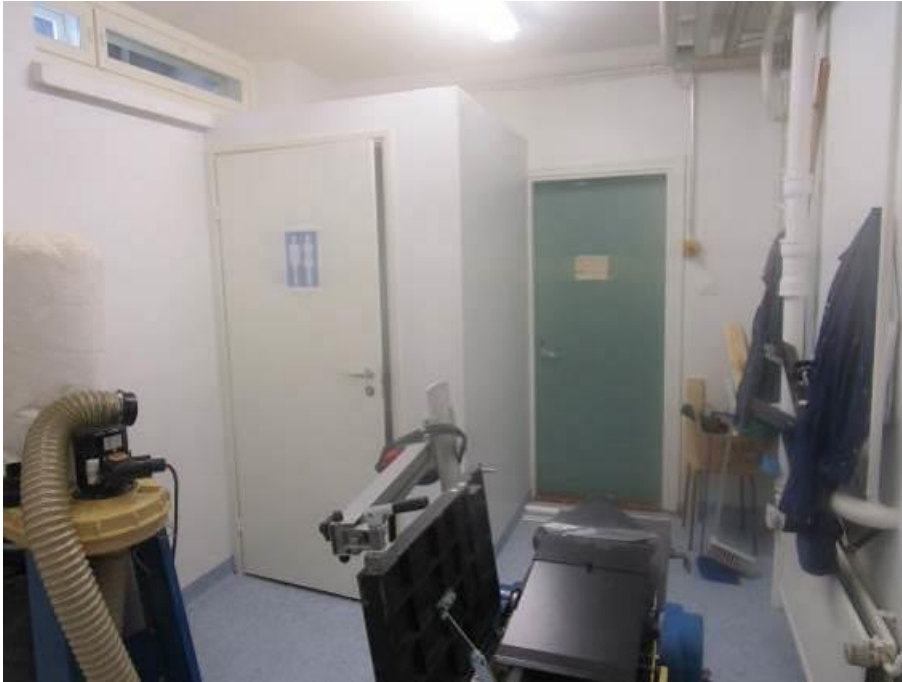
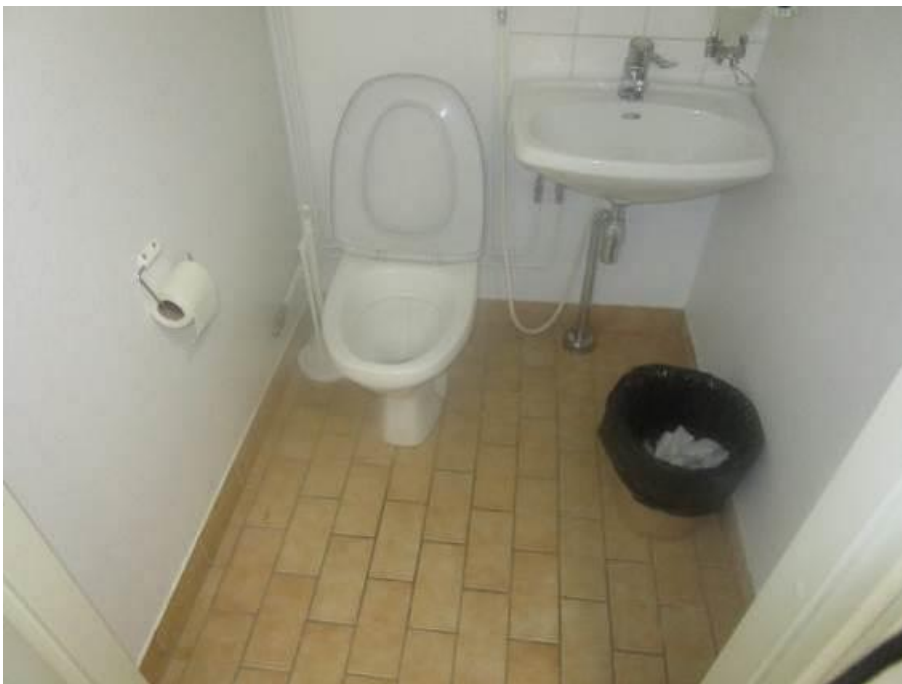
Teknisen työn luokan vieressä olevan pesuhuoneen lattiassa on muovimatto, seinissä on laatoitusta ja osittain maalattu betonia ja katossa on maalattu betoni. Pannoissa ei havaittu huomautettavaa. Lattiassa havaittiin hieman koholla olevaa kosteutta. Tilaan ei kohdistu toimenpiteitä. Samassa yhteydessä olevan wc-tilan lattiassa on laatoitus, seinissä on maalattua levytystä ja betonia ja katto on maalattua betonia. Tilaan ei kohdistu toimenpiteitä.

*Kuva 116. Pesuhuone ja wc-tila*

*Kuva 117. Wc-tila*

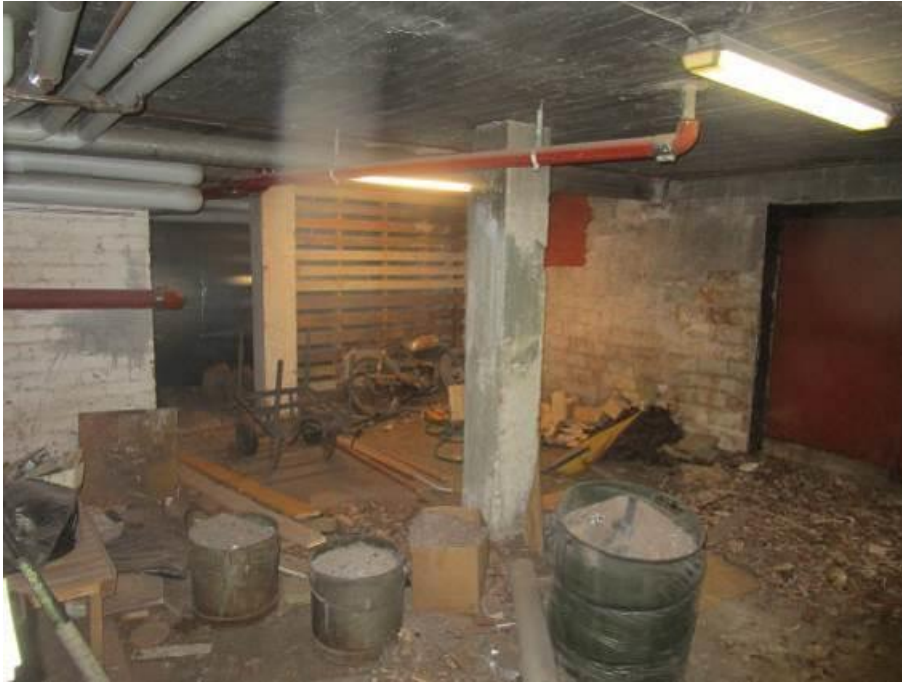
Polttoainevaraston lattiassa on betoni, seinissä maalattu tiili ja katossa on maalattu betoni. Tilassa on paljon roskaa ja tavaraa, jotka suositellaan poistettavaksi. Öljysäiliön täyttöputkessa havaittiin vuoto ja valuma-altaan pohjalla on polttoöljyä, minkä seurauksena tilassa on vahva polttoaineen haju. Vuoto tulee korjata ja valualtas tulee tyhjentää. Muuten tilaan ei kohdistu toimenpiteitä tilan käyttötarkoituksen huomioiden.

*Kuva 118. Polttoainevarasto*

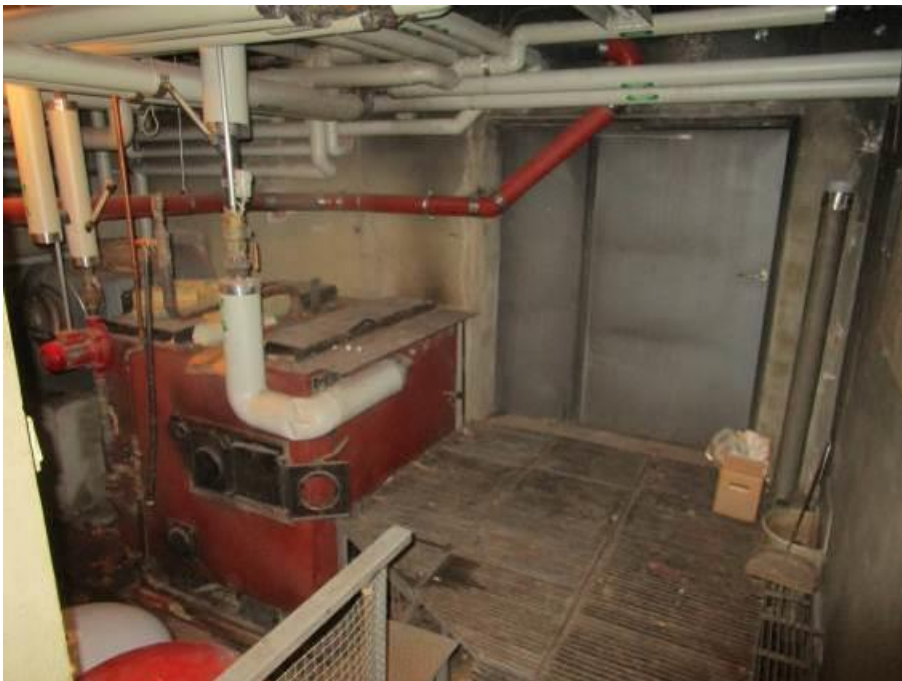
Lämmönjakohuoneen lattia, seinät ja katto ovat betonia. Seinissä on osittain myös tiili. Pinnat ovat huonossa kunnossa ja pinttyneet. Tilan pintasaneeraus tehdään mahdollisen lämmityslaitteistojen uusimisen yhteydessä.

*Kuva 119. Lämmönjakohuone*

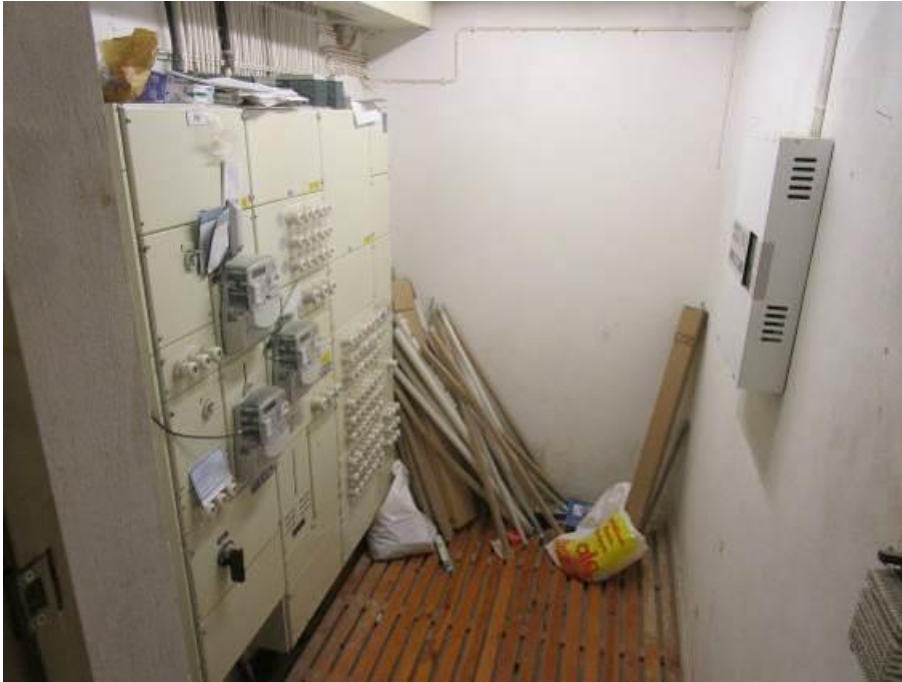
Käytävän päässä olevan sähköpääkeskuksen lattia on betonia, seinät ja katto ovat maalattua betonia. Tilassa on roskaa ja tavaraa ja ne tuleekin siivota pois. Seinäpinnat ovat kuluneet, joten huoltomaalaukseen tulee varautua lähivuosien aikana.

*Kuva 120. Sähköpääkeskus*

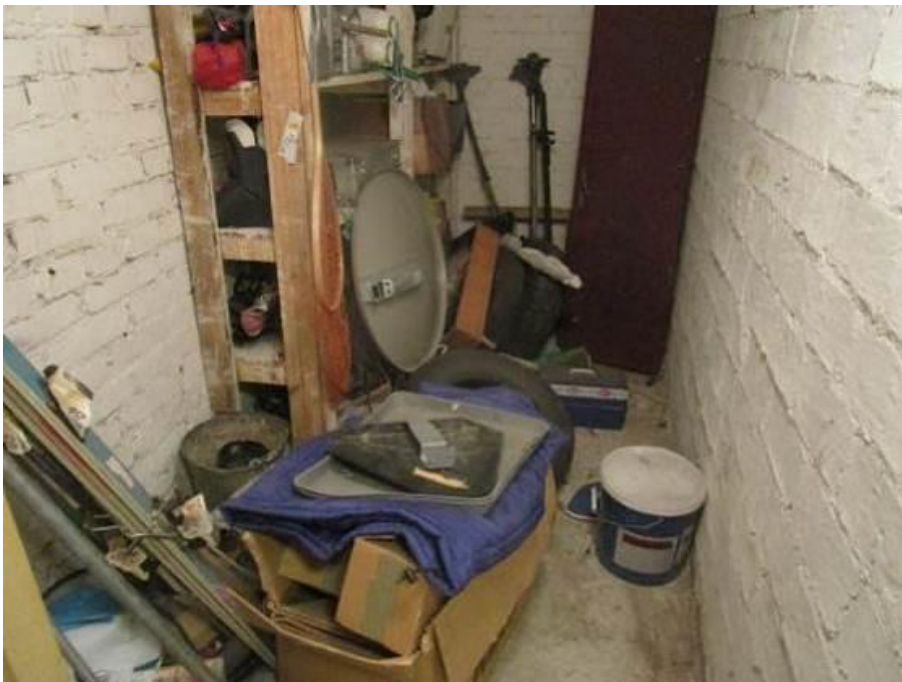
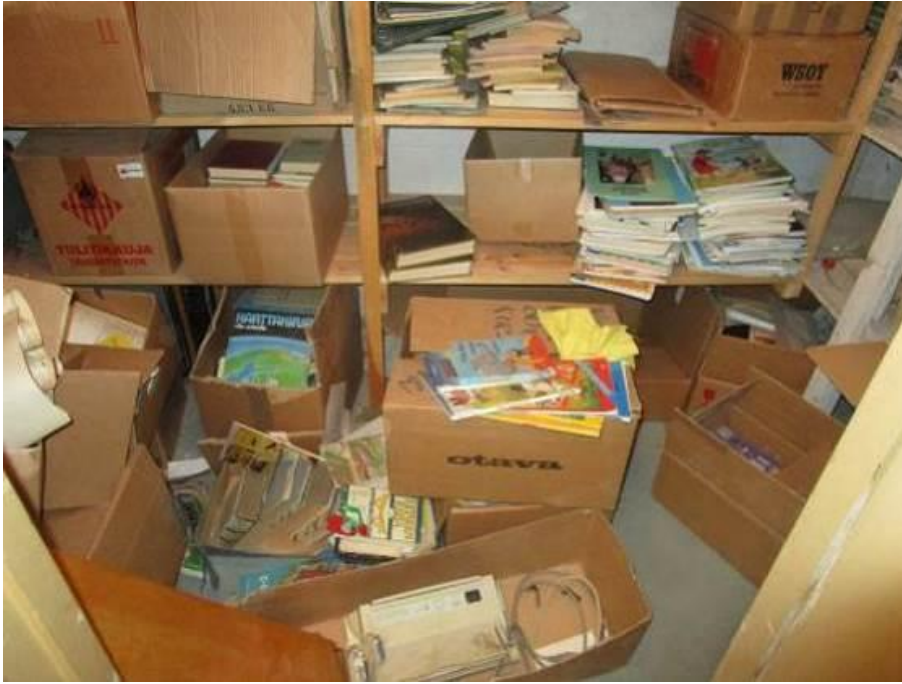
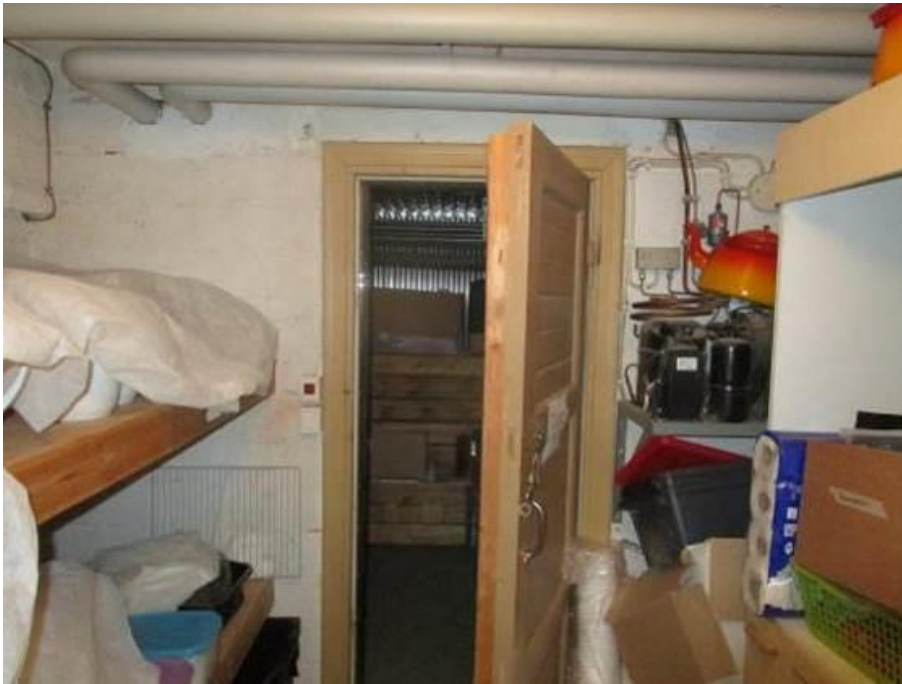
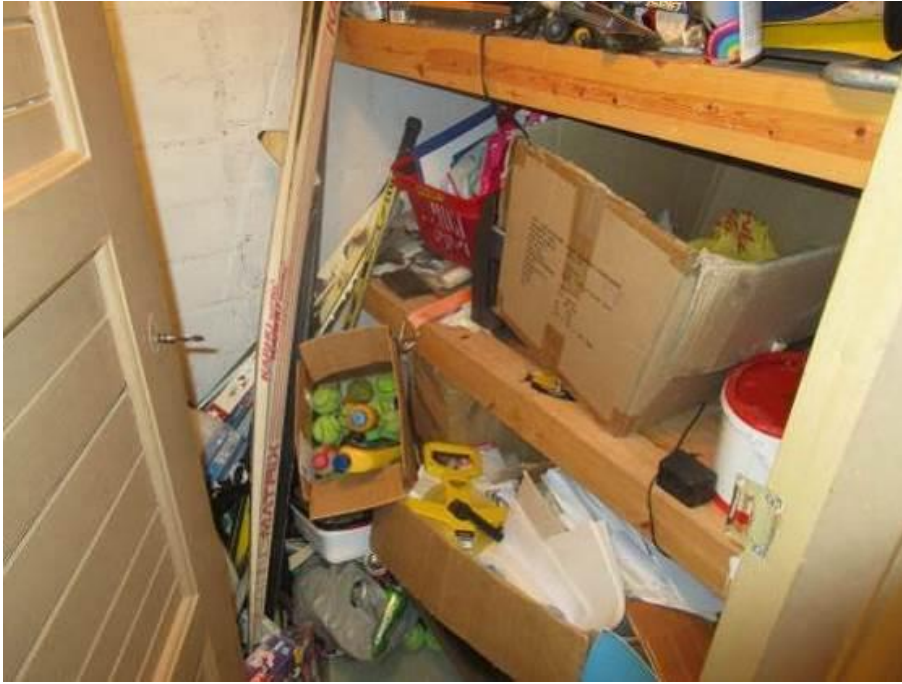
Polttoainevaraston viereisten kahden varaston, kylätoimikunnan varaston (entinen kylmiö) sekä portaikon vieressä olevan varaston lattiat ja katot ovat maalattua betonia ja seinissä on maalattu tiili. Varastoissa on paljon tavaraa, tehtyjen havaintojen mukaan myös turhaa tavaraa (esimerkiksi vanhoja akkuja), joten suositellaan, että tilat siivotaan ja turhat tavarat poistetaan. Kylätoimikunnan varastossa on vielä vanhat käytöstä poistetut kylmälaitteet purkamatta. Tarastuksessa ei saatu varmuutta onko laitteistojen kylmäaineet poistettu. Kylmälaitteet suositellaankin purettavaksi asianmukaisesti. Pinnat ovat paikoin hieman kuluneita, joten tarvittaessa lattia- ja seinäpinnat huoltomaalataan.

*Kuva 121. Polttoainevaraston viereiset tilat.*

*Kuva 122. Polttoainevaraston viereinen tila.*

*Kuva 123. Kylätoimikunnat varasto.*

*Kuva 124. Portaikon vieressä oleva varasto.*
