# Rakennus- ja LVIS- tekninen kuntotutkimus

**Väliojan Koulu**  
**Väliojantie 30**  
**85840 Haapajärvi**

**29.6.2022**

**Widetek insinööritoimisto**  
**Tekijät: Veli-Matti Timlin, Timo Tähtelä,**  
**Markku Vuolteenaho, Joonas Jyrkkä ja Teemu Kallio**

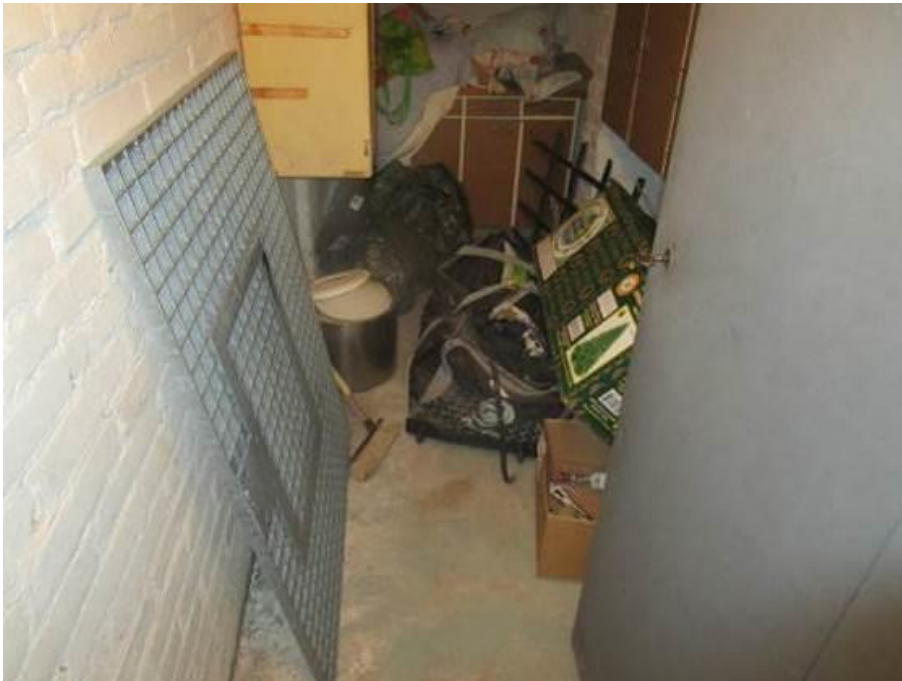
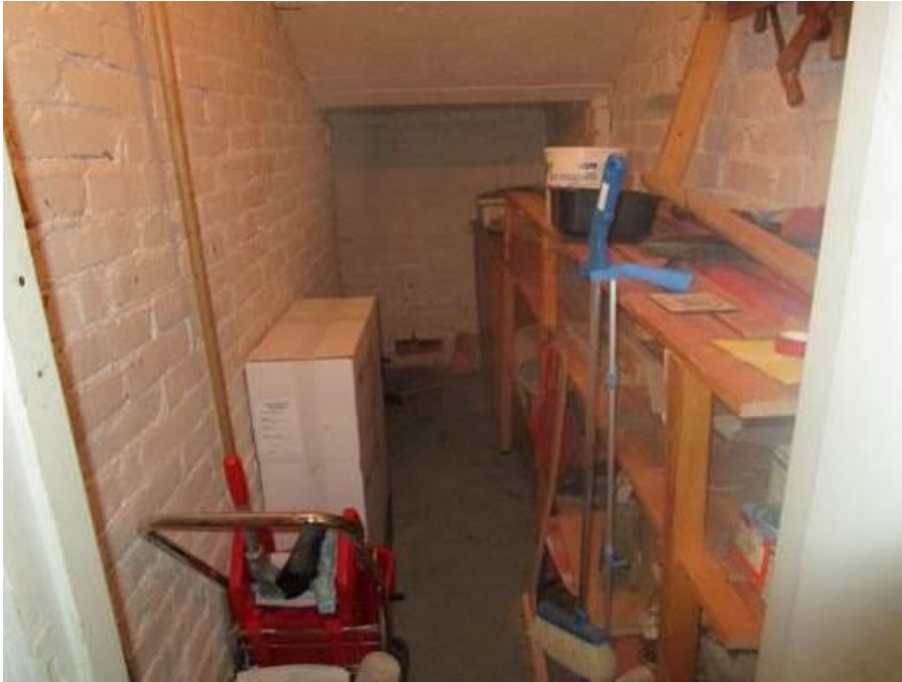
Portaikkojen alla olevien pienten varastotilojen lattiat ja katot ovat maalattua betonia, seinissä on maalattu tiili. Pinnat ovat huonokuntoiset. Pintasaneeraukset tehdään tarvittaessa.

*Kuva 125. Portaikkojen alla olevat tilat.*

*Kuva 126. Portaikon alla oleva tila.*

Asbesti- ja haitta-ainekartoituksen mukaan kellarin varastojen ja muiden tilojen harmaansävyisessä betonilattiamaalissa on asbestia ja raskasmetalleja. Tämä on huomioitava saneeraustoimenpiteitä tehtäessä.

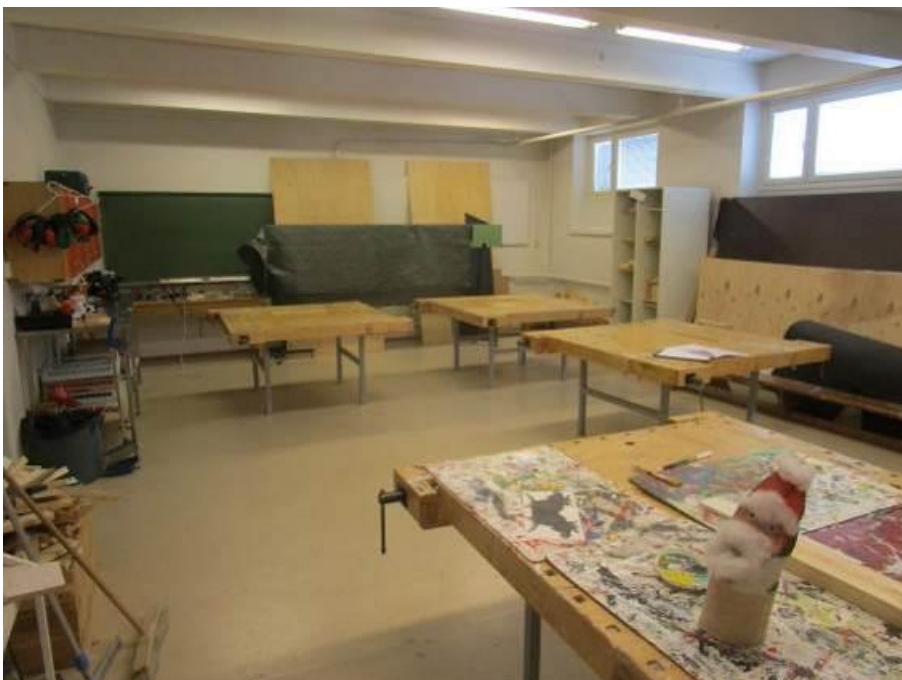
Teknisen työn luokkatilan (käsityöluokka) lattiassa on muovimatto, seinät ja katto ovat maalatua betonia. Katossa on lisäksi akustolevyjä. Lattian muovimatto ja seinäpinnat ovat kuluneet. Lattiassa havaittiin paikoin runsaasti koholla olevaa kosteutta. Lattian muovimaton poistoon, rakenteen kuivatukseen ja uudelleen pinnoitukseen sekä seinien huoltomaalaukseen tulee varautua lähivuosien aikana.

*Kuva 127. Teknisen työn luokkatila*

Alapohjarakenne alkuperäisen osan kellarikerroksessa on maanvarainen betonilaatta. Kellarikerroksessa on puukäsityöluokka, jonka lattiapinnoitteena on muovimatto. Maanvaraisen betonilaatan alapuolella ei ole lämmöneristystä, jolloin maaperän lämpötila nousee korkeaksi, mikä taas altistaa alapohjan diffuusiokosteuden nousulle. Diffuusiokosteuden nousussa kosteus siirtyy vesihöyryä maaperästä eikä kosteus pääse haihtumaan tiiviiden muovimattopinnoitteiden läpi. Kosteus patoutuu muovimaton alle. Muovimatolle kriittinen kosteusraja on RH 85 %. Viiltomittauksessa muovimaton alustan kosteudet vaihtelivat RH 77-95 %. Muovimaton alusta on liian kostea, minkä vuoksi lattiapinnoite tulee vaihtaa vesihöyryä läpäiseväksi.

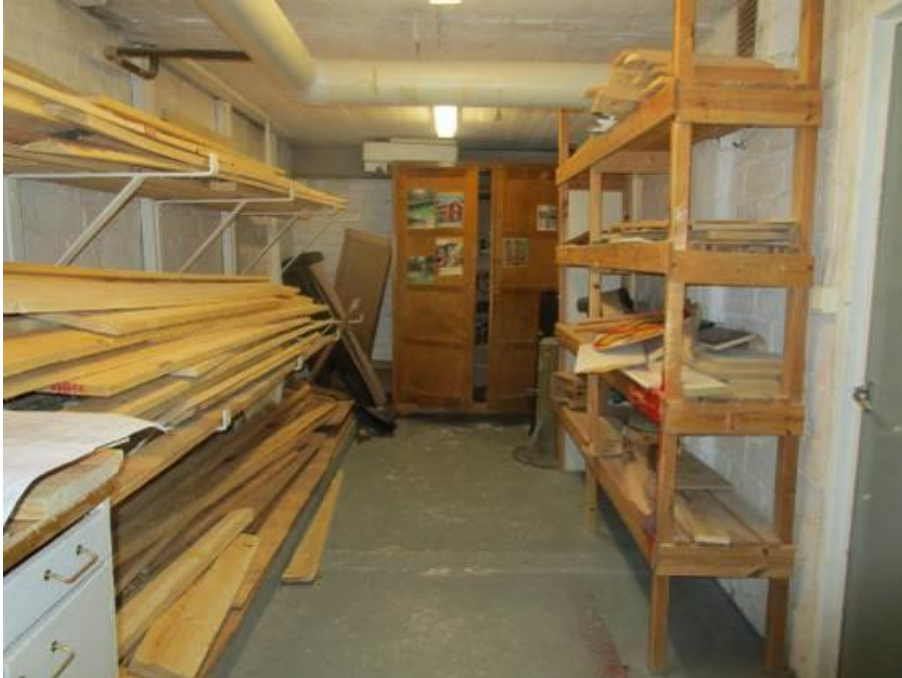
Lautavaraston ja ns. välikövaraston lattioissa ja katoissa on maalattu betoni ja seinissä on maalattu tiili. Lattiapinnat ja osin seinäpinnat ovat kuluneita, joten niiden huoltomaalaukseen tulee varautua lähivuosien aikana.

Asbesti- ja haitta-ainekartoituksen mukaan lautavaraston harmaansävyisessä betonilattiamaalissa on asbestia ja raskasmetalleja. Tämä on huomioitava saneeraustoimenpiteitä tehtäessä.

*Kuva 128. Lautavarasto*

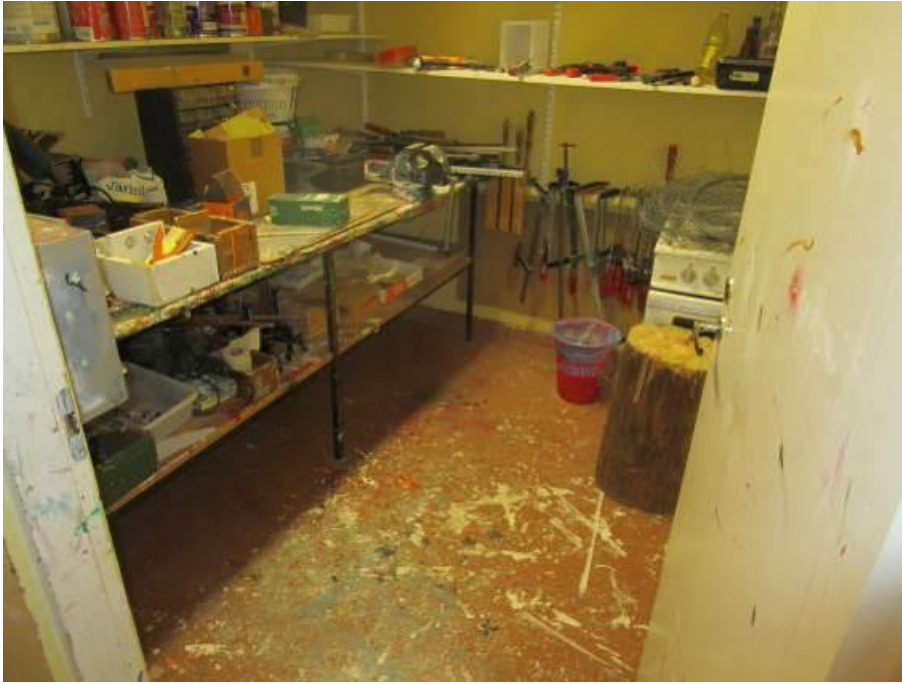
Maalaushuoneen ja viereisen välikäytävän lattiat, seinät ja katto ovat maalattua betonia, väli-seinä on maalattua levyä. Lattia- ja seinäpinnat ovat kuluneita, joten niiden huoltomaalaukseen tulee varautua lähivuosien aikana.

Asbesti- ja haitta-ainekartoituksen mukaan lattian punaisessa betonilattiamaalissa on raskasmetalleja. Tämä on huomioitava saneeraustoimenpiteitä tehtäessä.

*Kuva 129. Maalaushuone*

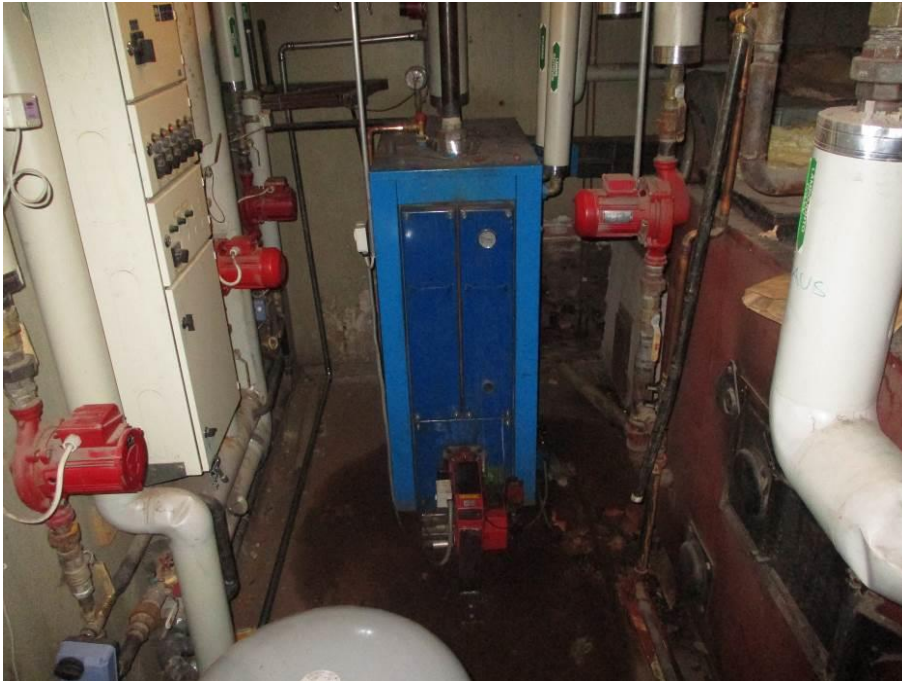
Kuva 130. Öljykattila

Rakennuksen lämpö tuotetaan öljykattilalla, joka sijaitsee kellarissa lämmönjakohuoneessa. Öljykattila on mallia Laatukattila Oy vuodelta 1996, öljypoltin Bentone vuodelta 1995. Öljysäiliöt ovat muovisäiliöitä valuma-altaalla varustettuna ja sijaitsevat entisessä halkovarastossa olevassa tilassa. Lämmönjakohuoneessa on myös käytöstä poistettu puukattila.

Lämmöntuotantojärjestelmissä ei havaittu puutteita, mutta öljykattila saavuttaa teknisen käyttöikänsä kuluvan 10 vuoden tarkastelujakson aikana. Suositellaan, että lämmitysmuoto muutetaan esim. maalämpöön. Kiinteän polttoaineen sekä öljykattiloiden tekninen käyttöikä on noin 30 vuotta.

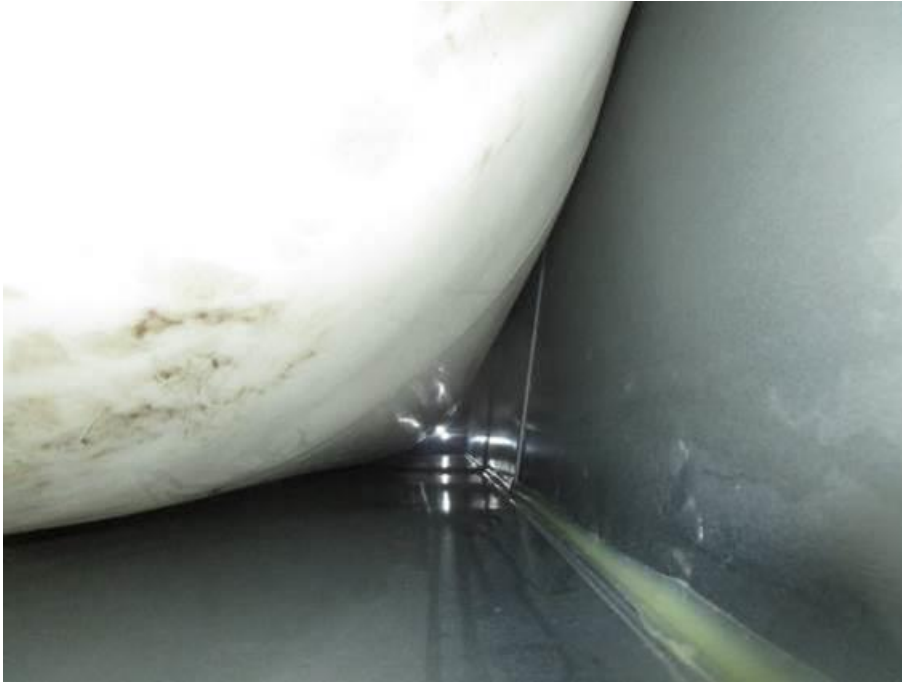
Öljysäiliöiden valuma-altaassa on lämmitysöljyä. Öljy on vuotanut täyttöputkesta täyden yhteydessä. Suositellaan, että täyttöputki korjataan ja öljy poistetaan valuma-altaan pohjalta.

*Kuva 132. Öljysäiliön valuma-altaassa polttoainetta*

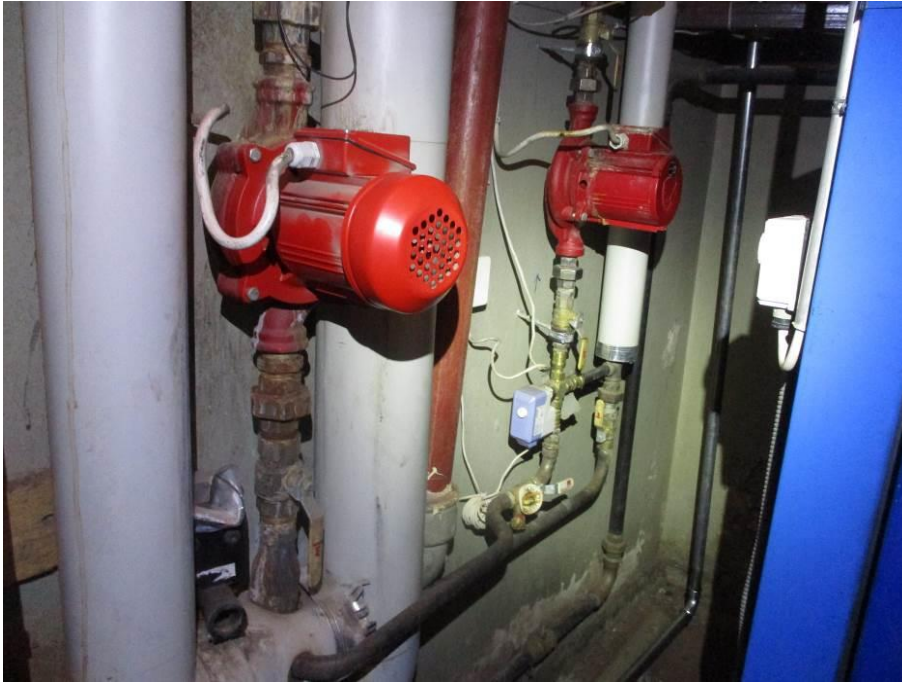
Lämmityspiirin ja IV-piirin kiertovesipumput ovat mallia Kolmeks. Lämpimän käyttöveden kiertovesipumppu on mallia Grundfos. Vanhimmat kiertovesipumput ovat vuodelta 1995 ja osa on uusittu sen jälkeen. Kiertovesipumppujen tekninen käyttöikä normaaleissa olosuhteissa on noin 20-25 vuotta. Kiertovesipumppujen toiminnassa ei havaittu puutteita, mutta vanhimmat pumput ovat saavuttaneet teknisen käyttöikänsä. Suositellaan, että pumppujen kuntoa seurataan ja ne uusitaan viimeistään lämmitysmuodon muutoksen yhteydessä.

*Kuva 133. Kiertovesipumppuja*

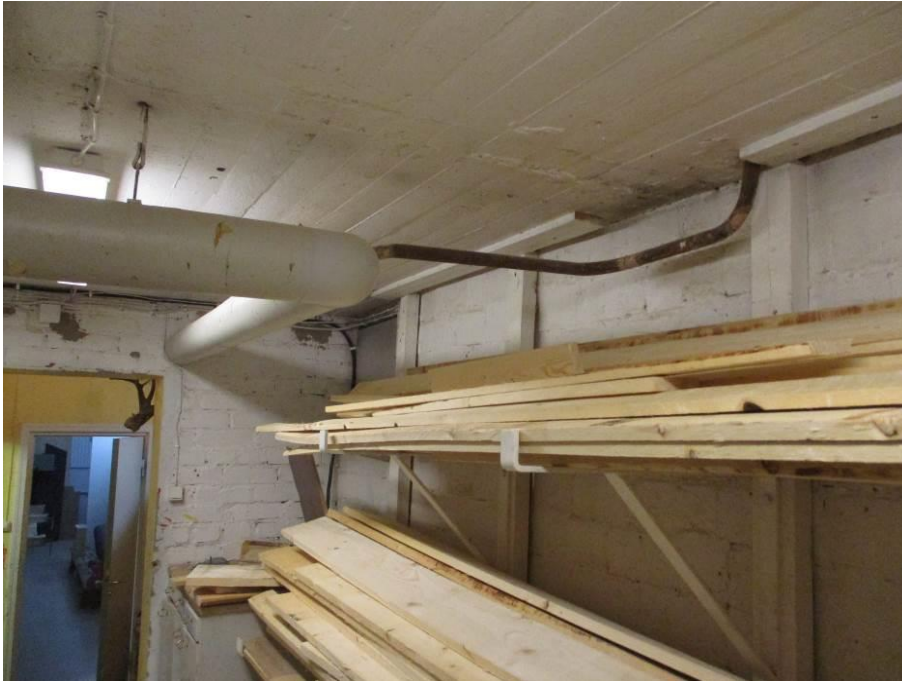
Vanhan osan lämpöjohdot ovat teräsputkea ja kulkevat näkyvissä. Lämpöjohdot ovat alkuperäisiä vuodelta 1954. Runkolinjoja ei ole eristetty kokonaan.

*Kuva 134. Vanhan osan lämpöputkistoja*

Lämpöjohdoissa ei havaittu puutteita. Teräksisten ja muovisten lämmitysputkistojen tekninen käyttöikä normaaleissa olosuhteissa on noin 50 vuotta. Vanhan osan alkuperäiset lämpöjohdot ovat saavuttaneet teknisen käyttöikänsä ja suositellaan, että ne uusitaan ja samalla runkojohdot eristetään.

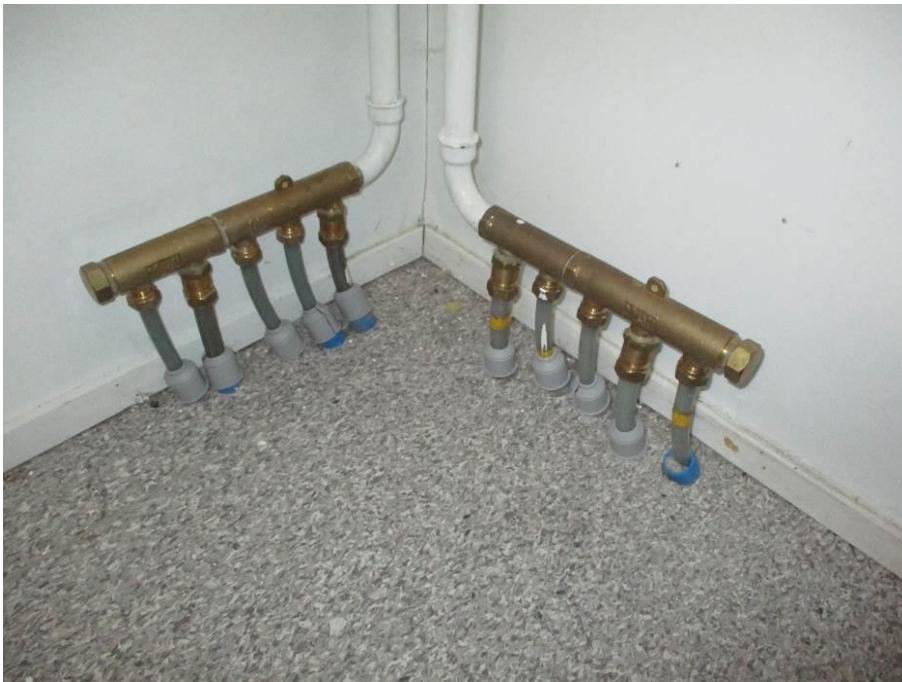
Laajennusosan lämpöjohtojen runkolinjat ovat teräsputkea ja kulkevat laajennusosan ulkoseinällä verhoakapan sisässä. Rakennuksen keskellä oleville lämmityspattereille sekä liikuntasalin lämmityspattereille putket ovat muovia suojaputkessa asennettuna alapohjaan. Liikuntasalin jakotukki sijaitsee liikuntasalin varastossa.

*Kuva 135. Liikuntasalin lämmitysputkistojen jakotukkeja*

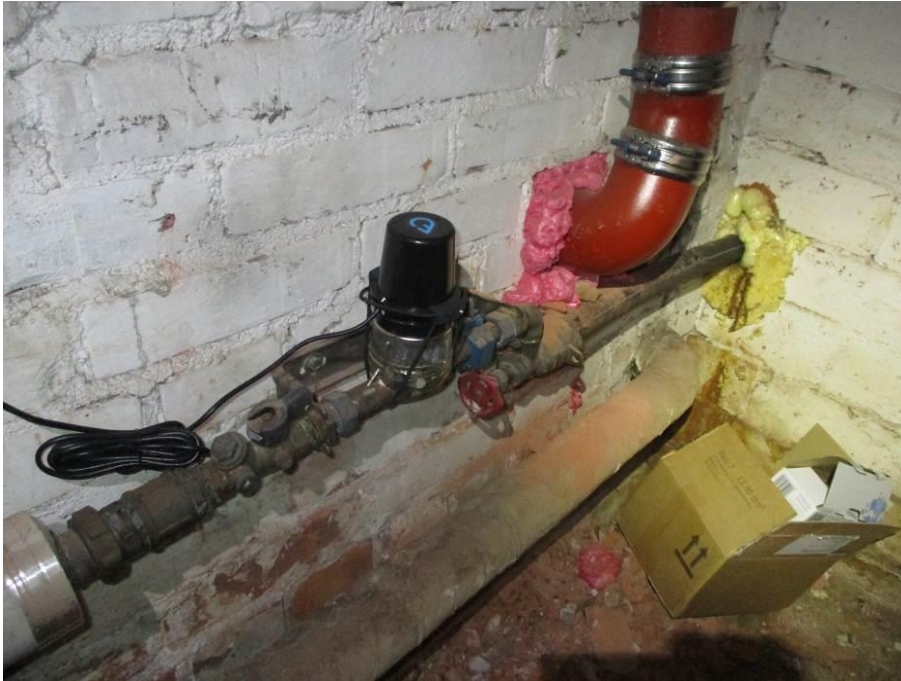
*Kuva 137. Päävesimittari*

Tonttivesijohto on muovia. Päävesimittari sijaitsee entisessä halkovarastossa. Päävesimittari on etäluennassa. Käyttövesi lämmitetään öljykattilassa olevalla kierukalla ja lämpötila säädetään omavoimaisella termostaatilla.

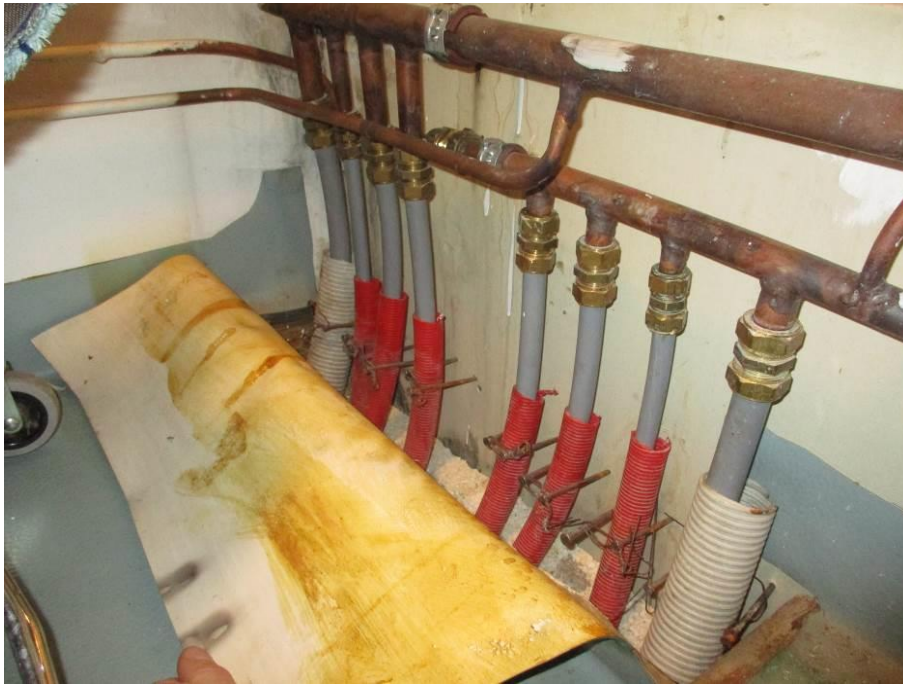
Keittiön käyttövesijohdot ovat Upolet-muoviputkea suojaputkessa. Käyttöveden jakotukki on kuparia ja sijaitsee keittiön siivouskomerossa. Rakennusaikakaudella tyypillisesti käytetty Upolet-muoviputki ei ole tekniseltä käyttöikältään yhtä pitkäikäistä kuin nykyisin käytetyt PEX-putket. Upolet-muoviputki ei ole ristisilloitettua, jolloin putken mekaanisen ja kemiallisen haitan sietokyky on heikompi kuin nykyisten ristisilloitettujen putkien. Tarkkaa teknistä käyttöikää ei voida määrittää mutta kokemusten perusteella käyttöikä on lyhyempi kuin nykyisillä muoviputkilla. Suositellaan, että muoviputket sekä jakotukki uusitaan. Kuparisten kylmä- ja lämminvesiputkien tekninen käyttöikä normaaleissa olosuhteissa on noin 40-50 vuotta.

*Kuva 138. Keittiön käyttövesiputket*

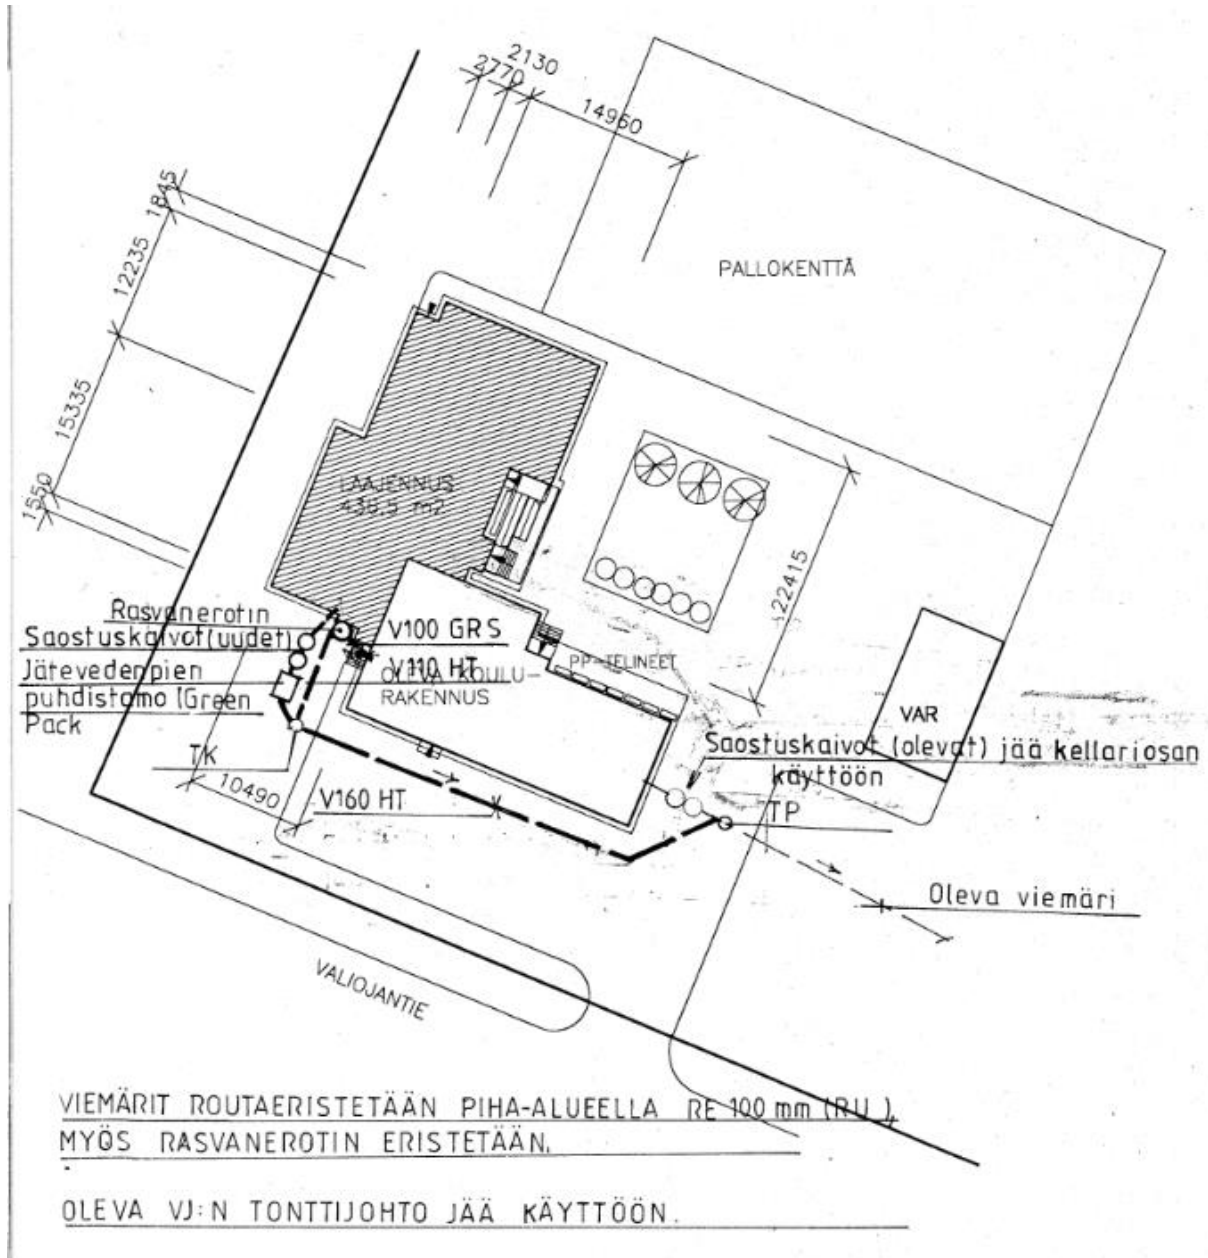
Kuva 139. Tonttviemärit

Keittiön tilojen ja opettajienhuoneen tilojen viemäröinnit on myöhemmin uusittu. Keittiön viemäröinnit on aluksi viety rakennuksen toisessa päädyssä olevalle rasvanerotuskaivolle ja sieltä edelleen uuteen tonttviemäriin. Samaan uusittuun viemäriin on liitetty kellarikerroksen wc-tilan viemäri (pumppaamo / repijä). Opettajienhuoneen ja keittiön sosiaalitalan viemäröinnit on myös liitetty laajennusosan pohjaviemäriin. Uusi pohjaviemäri kulkee laajennusosan ja vanhan koulurakennuksen liitoskohdalta päätyjen vierestä ja vanhan koulurakennuksen suuntaisesti kohti vanhan koulurakennuksen päädyssä olevaa kokoomakaivoa.

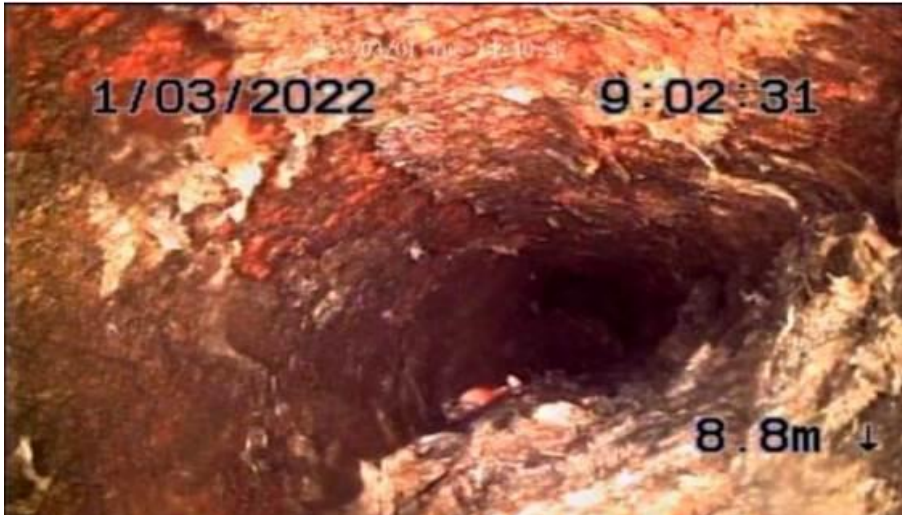
*Kuva 141. Kuvaus 1. pohjaviemäri tukkeutunut*

Kuvauksen ja tehtyjen muiden havaintojen perusteella vanhan koulurakennuksen kellarin valurautainen pohjaviemäri rakennuksen keskivaiheilla on pahasti tukkeutunut ja valurautaisten viemäriputkien tekninen käyttöikä on ylittynyt. Ensisijaisena toimenpiteenä on pohjaviemäriin painehuuhtelu. Suositellaan, että valurautaiset viemäriosat ja liitokset muoviviemäriin ruiskuvaletaan ja/tai sukutetaan lähivuosien aikana. Valurautaiset lattiakaivot uusitaan muovisiksi.

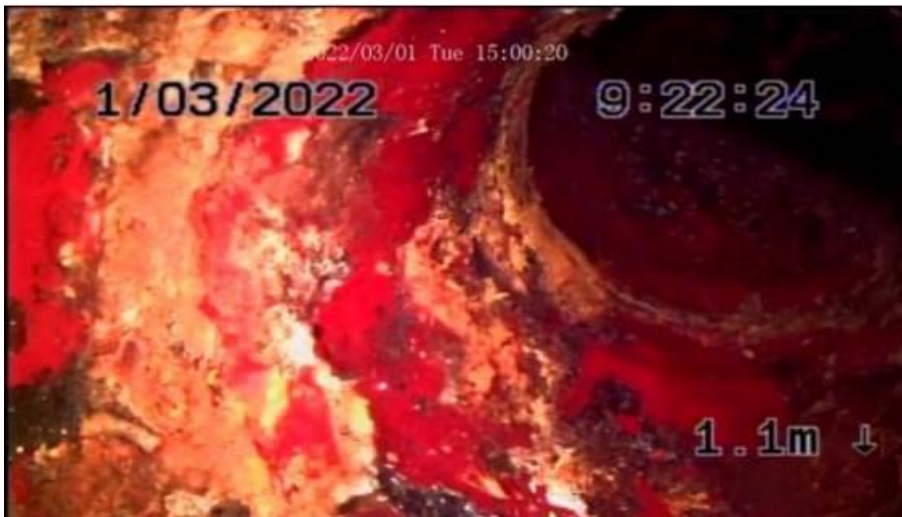
*Kuva 142. Kuvaus 3., uusittu viemäriputki keittiöltä.*

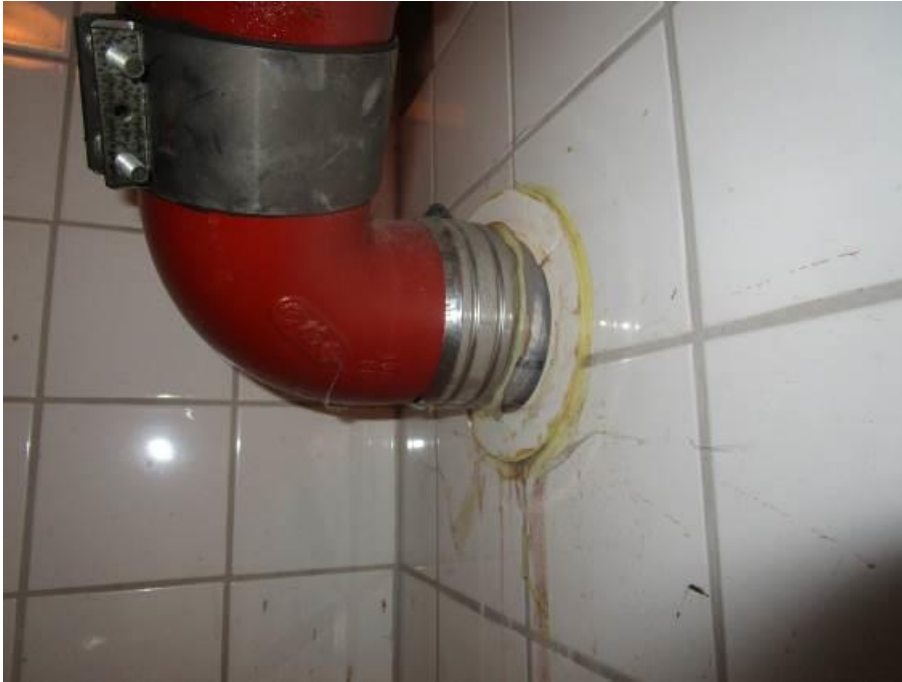
*Kuva 143. Pantaliitos vuotaa hieman*

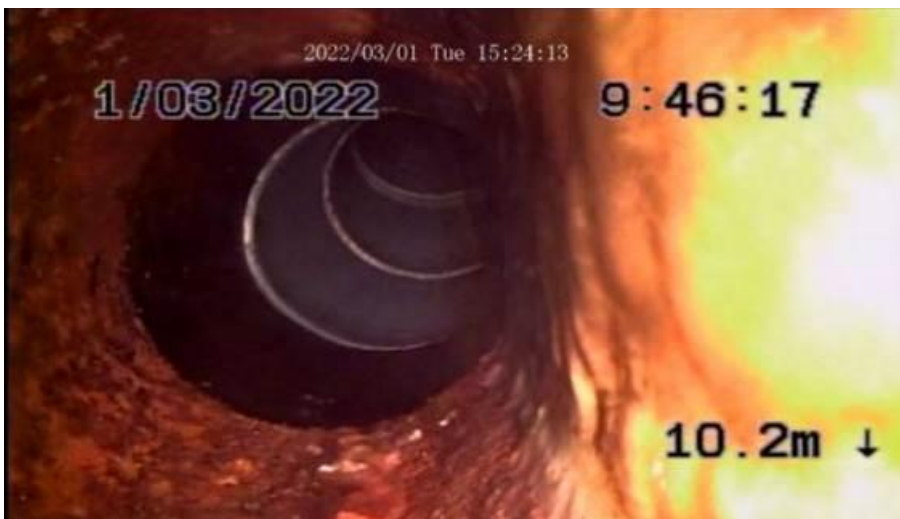
*Kuva 144. Kuvaus 5. liitos muoviviemäriin ennen pihakaivoa*

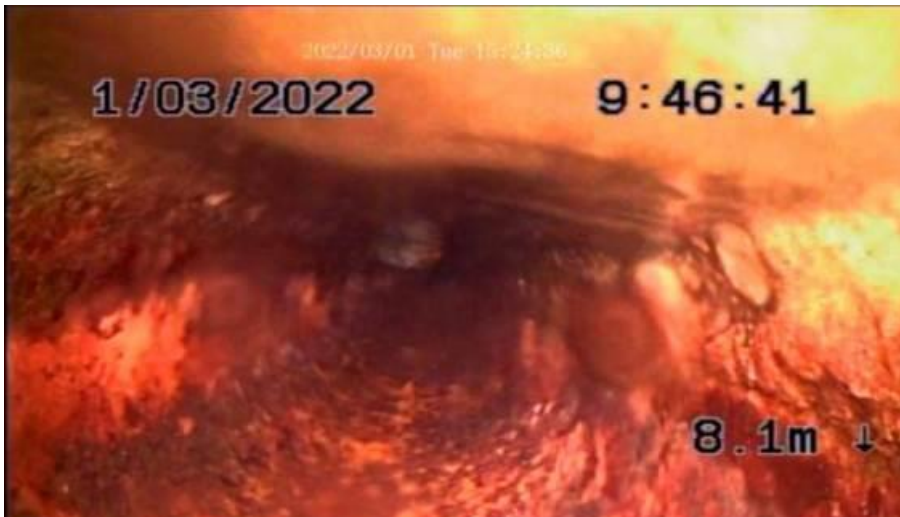
*Kuva 145. Kuvaus 5. liitos muoviviemäriin ennen pihakaivoa. Valurautainen putki osittain tukkeutunut*

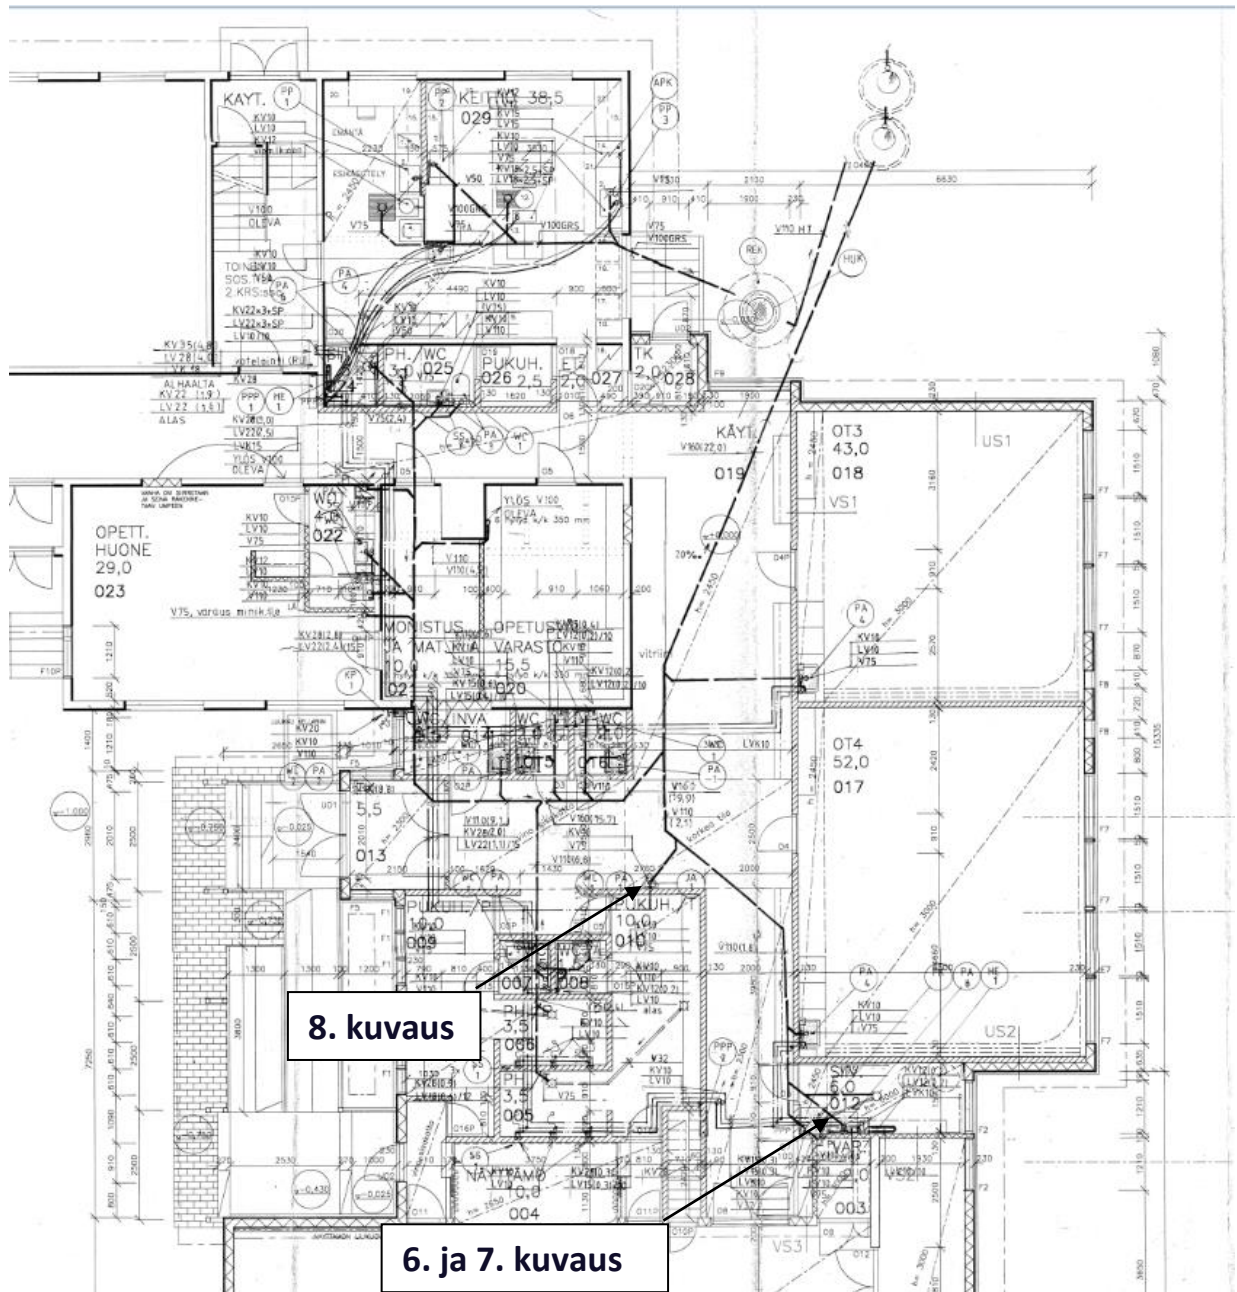
Kuva 146. Viemärikuvaukset laajennusosalla

- 6. ja 7. kuvaus siivouhuoneen lattiakaivon ja käsialtaan kautta. Viemärit ovat muovia, eikä niissä havaittu puutteita.
- 8. kuvaus käytävällä olevan altaan viemäriputken kautta noin 28 m alavirtaan lähelle pihakaivoa. Viemäri on muovia, eikä siinä havaittu puutteita.

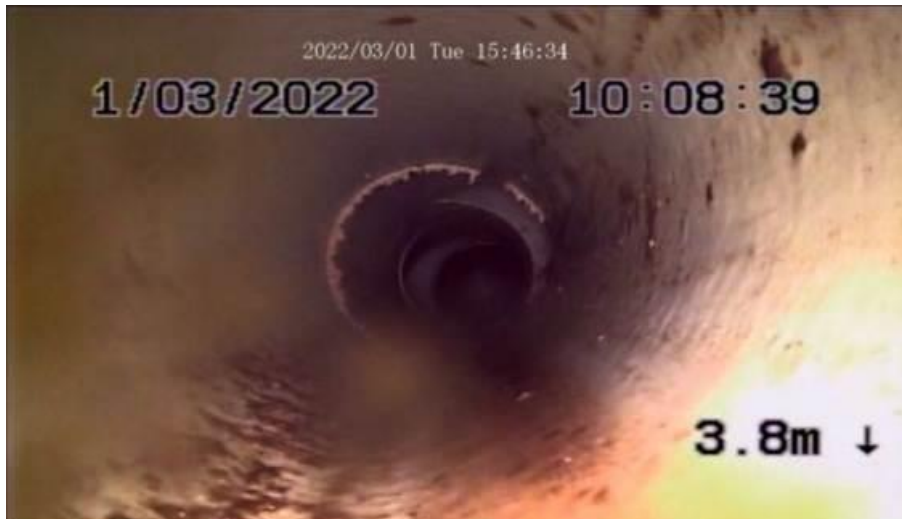
*Kuva 147. Kuvaus 8. Ei huomautettavaa*

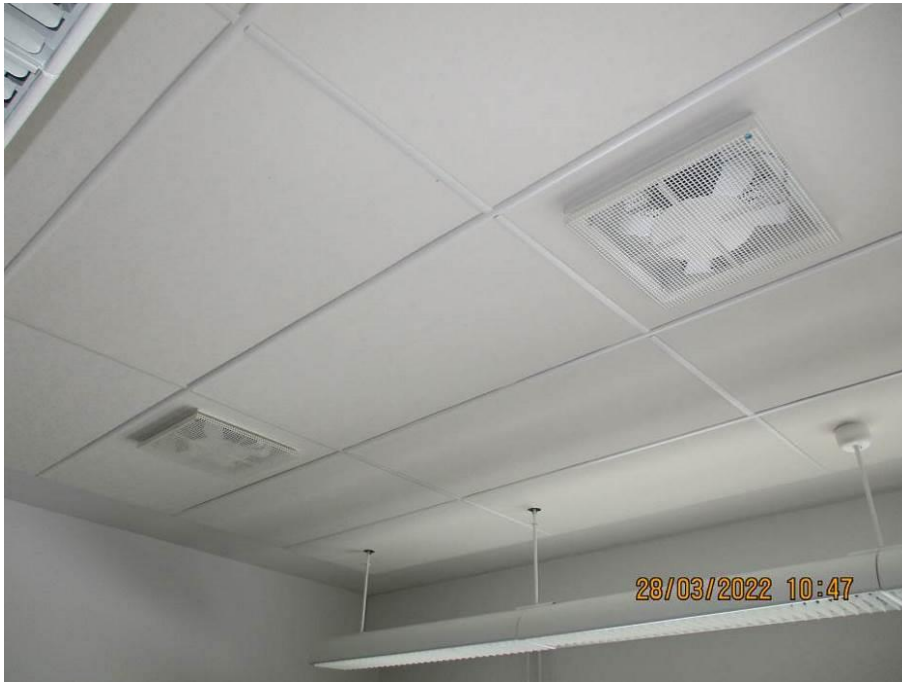
Tuloilman päätelaitteet ovat pääosin seinä- ja kattomallin säleiköitä ja hajottajia. Poistoilman päätelaitteet ovat pyöreitä venttiilejä, liikuntasalissa on säleiköt. Tuloilman päätelaitteiden

*Kuva 156. Tuloilmanpätelaitteita katossa*

suuntausmahdollisuudet ovat rajalliset nykyisillä päätelaitteilla. Suositellaan, että päätelaitteet uusitaan suuntausmahdollisuudella varustettuihin malleihin.

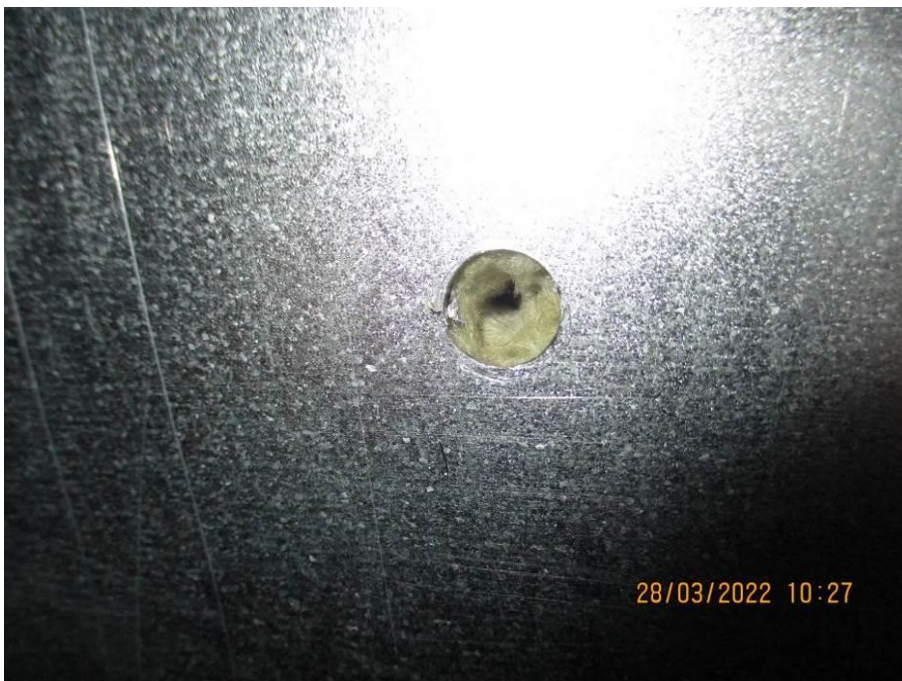
Ilmanvaihtojärjestelmän äänenvaimennusmateriaalina on käytetty villaeristettä, jota havaittiin tuloilmakammiossa, kanaviston äänenvaimentimissa sekä tuloilman päätelaitteissa. Suositellaan, että villaeristeet vaihdetaan polyesterieristeeksi.

*Kuva 157. Tuloilmakammiossa ääneneristemateriaalina villaa*

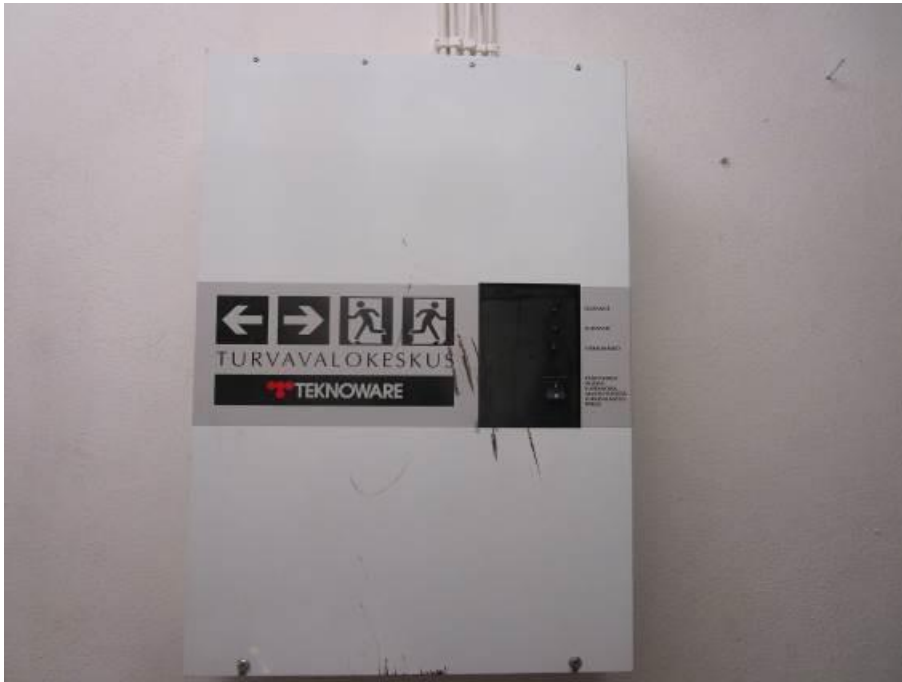
Kuva 167. Turvavalokeskus

Turvavalaistusjärjestelmän huolto- ja kunnossapito-ohjelmaa ei löytynyt. Järjestelmän viimeisin tarkastus on tehty keskuksen yhteydessä olevien muistiinpanojen mukaan viimeksi vuonna 2020. Järjestelmälle onkin laadittava huolto- ja kunnossapito-ohjelma ja järjestelmä on tarkastettava.

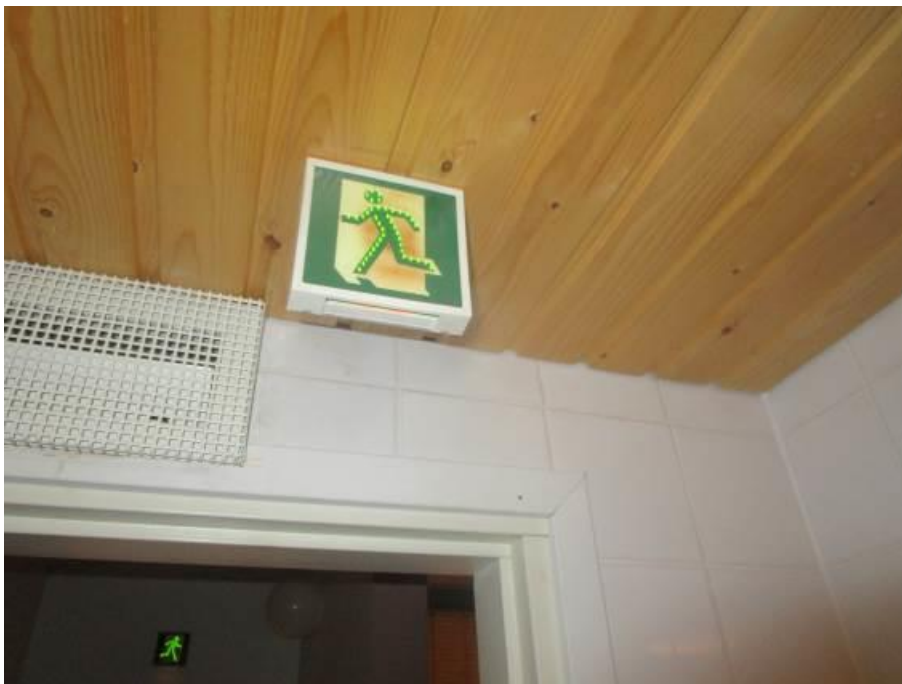
Rikkinäisiä turvavalaisimia ei havaittu, mutta valaisimien kuoret ovat tummuneet. Vialliset ja toimimattomat valaisimet uusitaan tarvittaessa.

Kuva 168. Turvavalaisin (kuori tummunut)

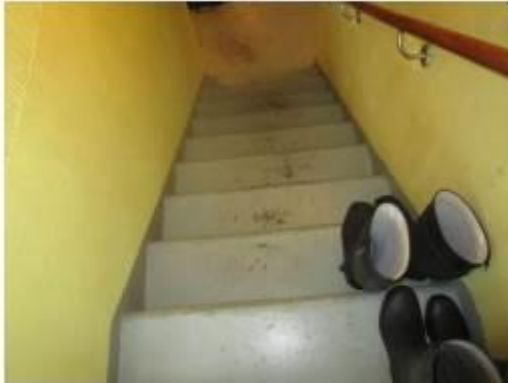
Kuva 1. Asbestipitoinen harmaa lattiamali.

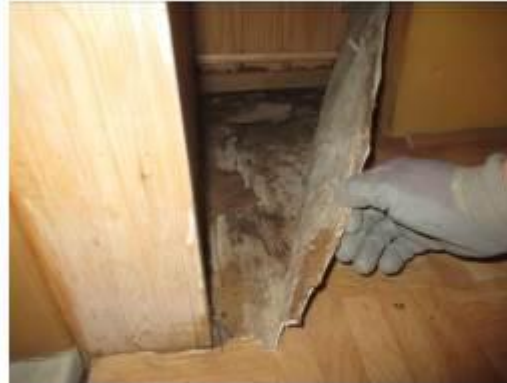
Kuva 2. Kellarin pukuhuoneen lattiassa asbestipitoinen pikiliima.

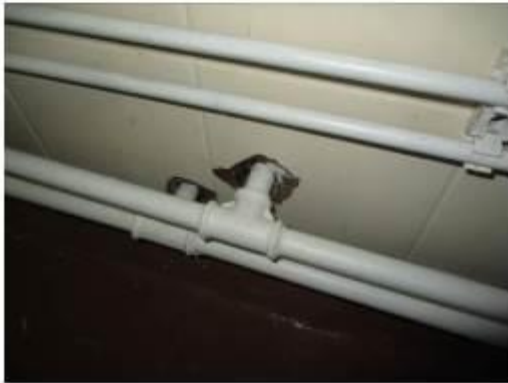
Kuva 3. Yläkerran vessan seinän kovalevyn takana asbestipitoinen pikiliima.

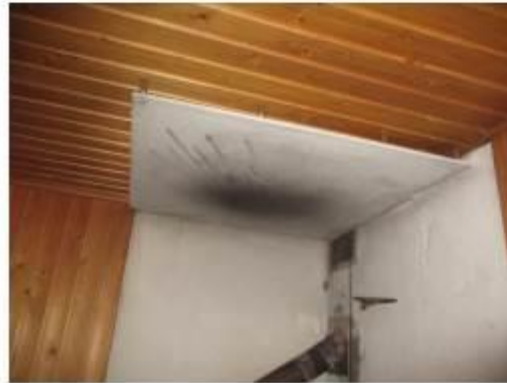
Kuva 4. Kiukaan päällä oleva asbestikuitusementtilevy.

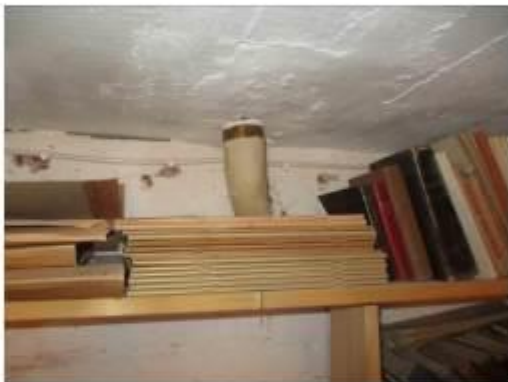
Asbesti- ja haitta-ainekartoituksen mukaan kellarissa olevien putkistojen eristyksissä asbestia. Tämä on huomioitava saneeraustoimenpiteitä tehtäessä.

Kuva 5. Asbestipitoista putkieristettä.

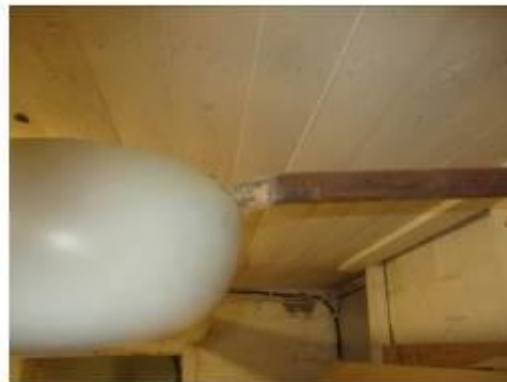
Kuva 6. Asbestipitoisen putkieristeen jäämiä.

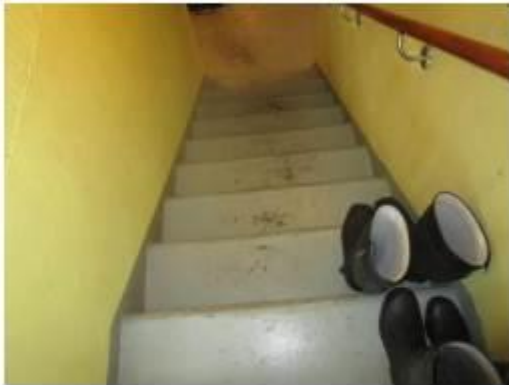
*Kuva 7.* Lyijyä sisältävä harmaa lattiamaaali.

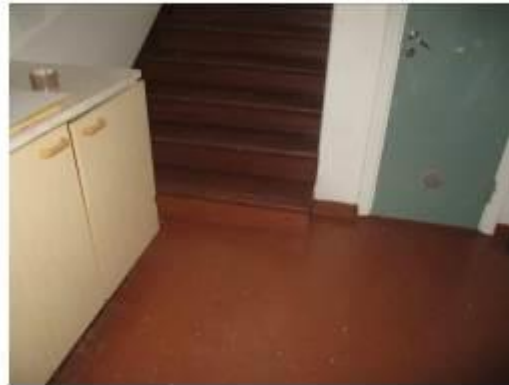
*Kuva 8.* Lyijyä sisältävä punainen lattiamaaali.

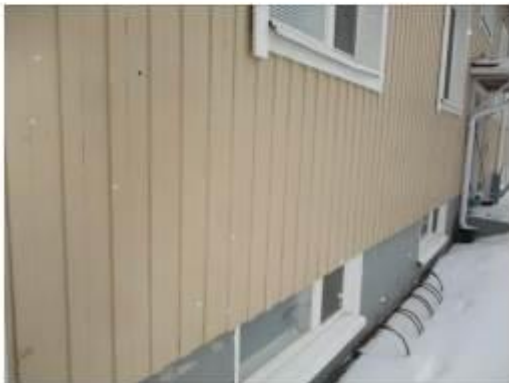
*Kuva 9.* Lyijyä sisältävä ulkoseinämaaali.

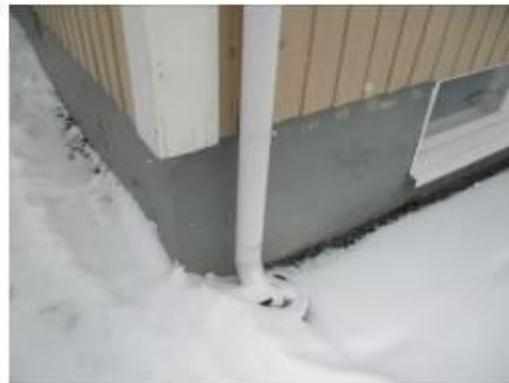
*Kuva 10.* Raskasmetalleja sisältävä sokkelimaali.

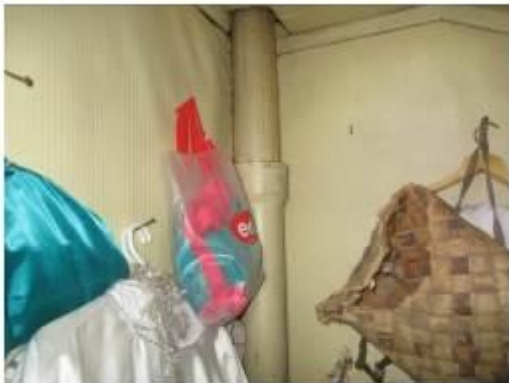
*Kuva 11.* Lyijyä sisältävät viemäriputkitiivisteet.

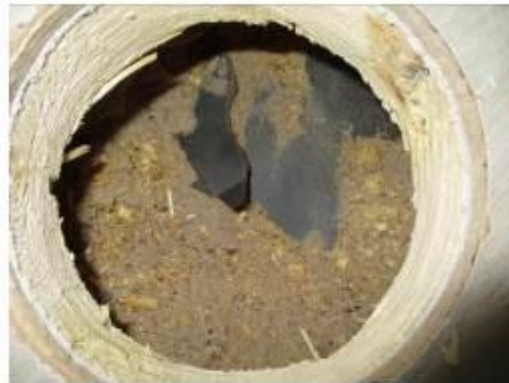
*Kuva 12.* PAH-yhdisteitä sisältävää tervapaperia välipohjassa.

Rakennusmateriaalin PAH-pitoisuuden ylittäessä raja-arvon 200 mg/kg materiaali on vaarallista jätettä ja sen purku on tehtävä suojattuna erikoistyönä. Tällaisia materiaaleja voi olla vesieristeenä/kosteussuojauksessa. PAH-yhdisteitä sisältävien materiaalien purku- ja jätteenkäsittelyohjeet on esitetty *Ratu 82-0381 Kivihiilipikeä sisältävien rakenteiden purku -kortissa*.

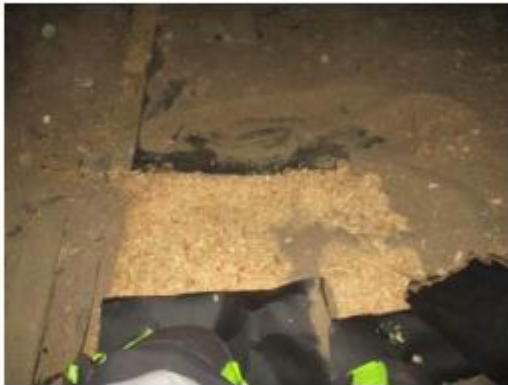
*Kuva 13.* PAH-yhdisteitä sisältävää tervapaperia yläpohjassa.
