1. kaupunginosan, Ronkaalan
asemakaavan muutos
korttelin 215 tontit 1-3 (Kaunisto)

Kaavaselostus

Rakennustekninen kuntotutkimus ja kustannusarvio, Kaunisto (Widetek Oy)

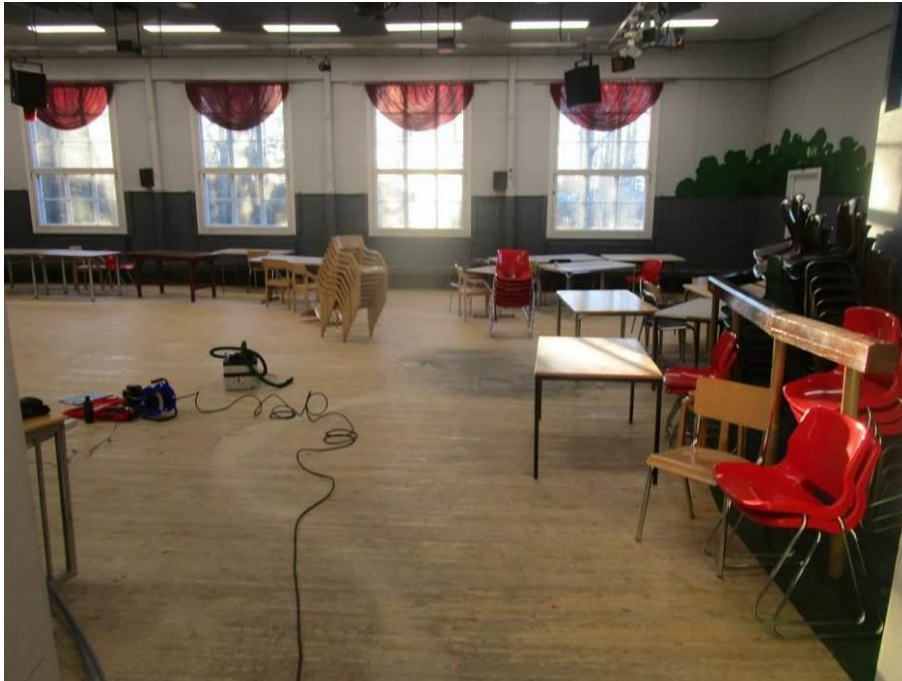
Kuva 1. Yleiskuva salista.

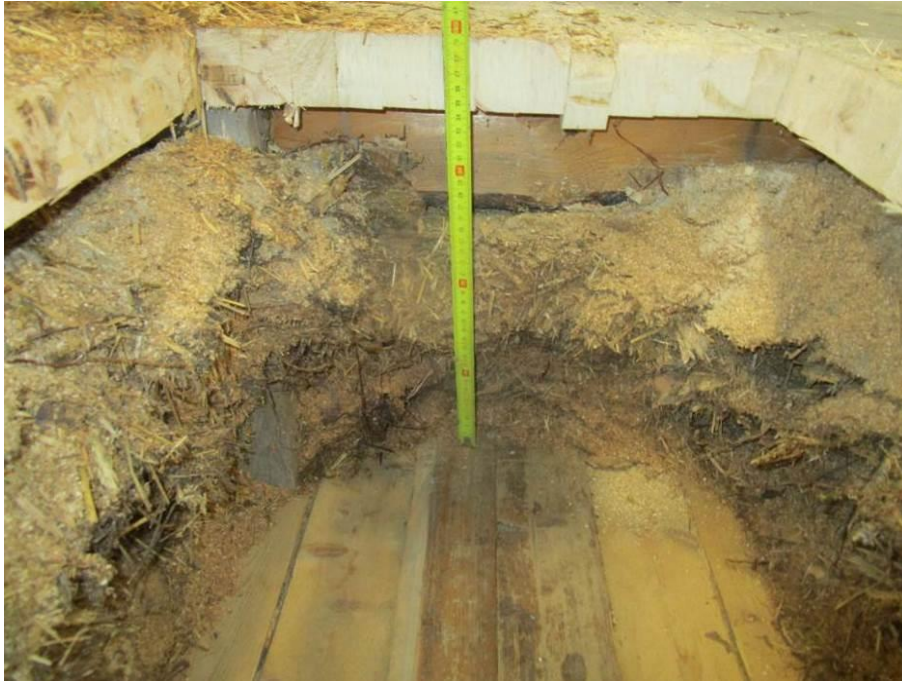
Tuuletustilan kautta otetuissa kuvissa voitiin havaita, että alapohjan kantavissa palkeissa on laajoja lahovaurioita ja puiden pinnassa on rihmastoa. Tuuletustilan maapohja on hienojakoista, joka on myös kapillaarisesti kosteutta nostavaa.

Kuva 3. Yleiskuva alapohjarakenteesta.

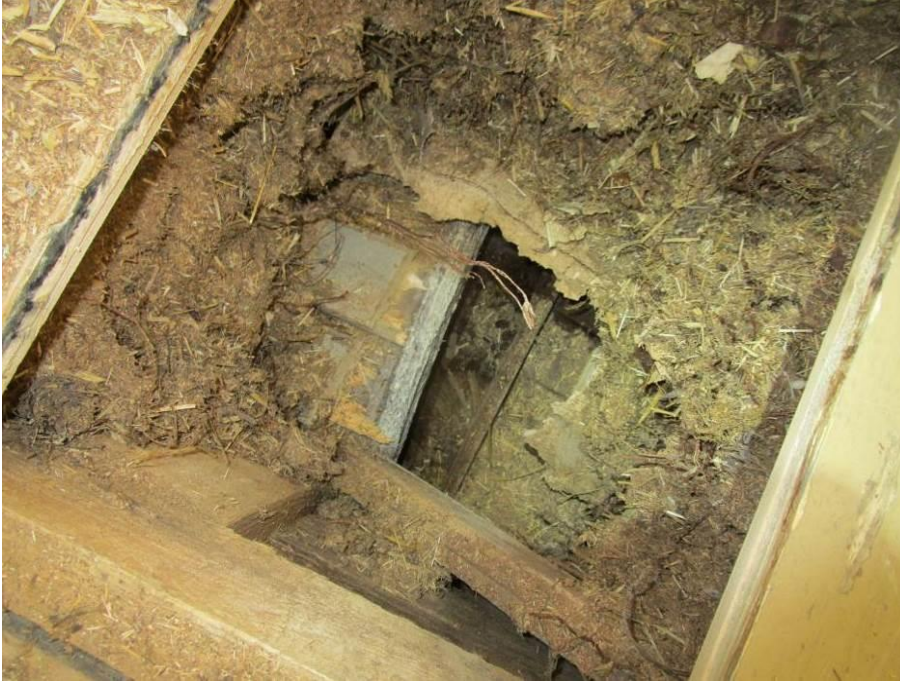
Täytepohjan aluslaudat poistettiin avatulta osalta. Alapohjan palkistossa on voimakas rihmasto puun pinnalla ja puut ovat lahovaurioituneet laajasti. Täytepohjan aluslaudoitukset ovat paikoin lahonneet poikki.

Kuva 8. Yleiskuva alapohjarakenteesta.

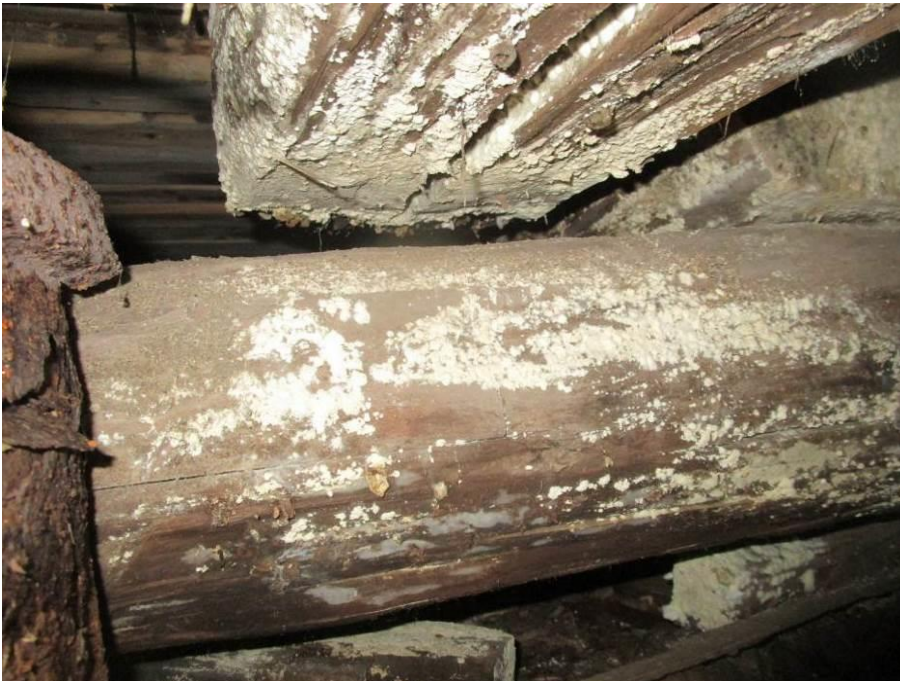
Kuva 9. Palkeissa voimakas mikrobikasvu.

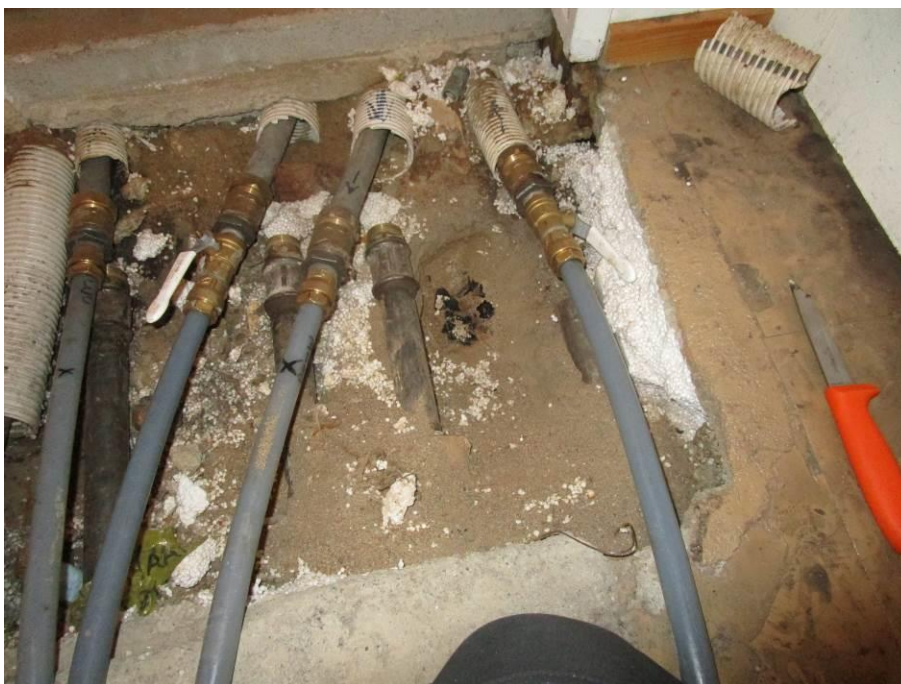
Bingosalin, keittiön, lämmönjakuhuoneen, wc-tilojen ja siivouskomeron osalla alapohjarakenne on betonirakenteinen (AP2). Lämmönjakuhuoneen edustalla olevan eteisen lattiassa on LVI-putkistojen tarkastuskaivo, jonka kautta havaittiin, että alapohjarakenne on ns. maanvastainen kaksoislaatta. Pohjalaatan alapuolisista maakerroksista tai lämmöneristeestä ei saatu tarkastuksessa varmuutta, mutta todennäköisesti pohjalaatta on valettu hiekan päälle. Tarkastuskai-vossa pohjalaatan päälle on asennettu bitumisively tai vastaavaa. Pintakosteuden tunnistimella tutkittaessa pohjalaatassa havaittiin koholla oleva kosteusarvoja, joka osaltaan viittaa maakosteuteen.

Kuva 13. LVI-putkistojen tarkastuskaivo

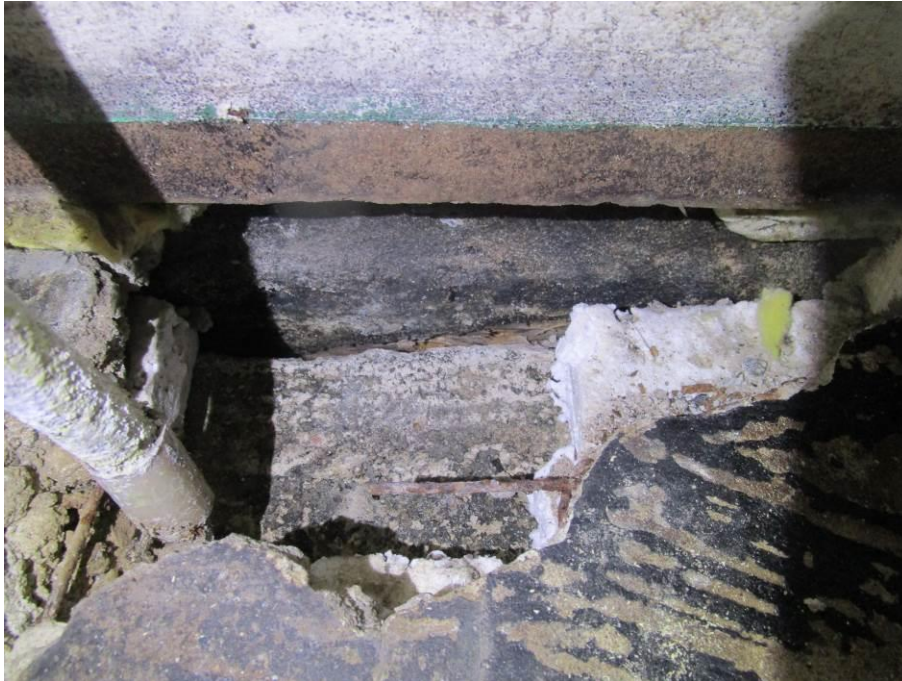
Kuva 14. Alapohjarakennetta bingotilassa

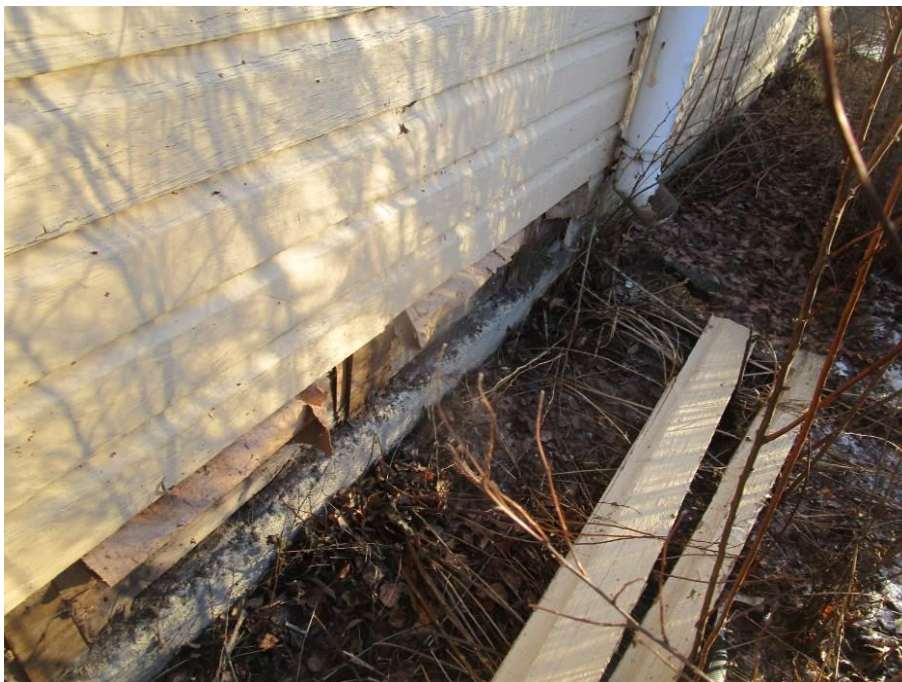
Etupihan puolelta julkisivua avattiin molemmista päädyistä. Vasemman puoleisessa päädyssä paneelin pinnassa on roiskevesien aiheuttamaa vauriota. Paneloinnin taustalla on ohut rima, jolla paneelin tausta on tuulettuva. Koolausten ja hirren välissä on tuulensuojapahvi. Räystäskourun kohdalla alimmassa hirressä on lahovaurioita.

Kuva 16. Paneeli tausta tarkastettiin paneelit poistamalla.

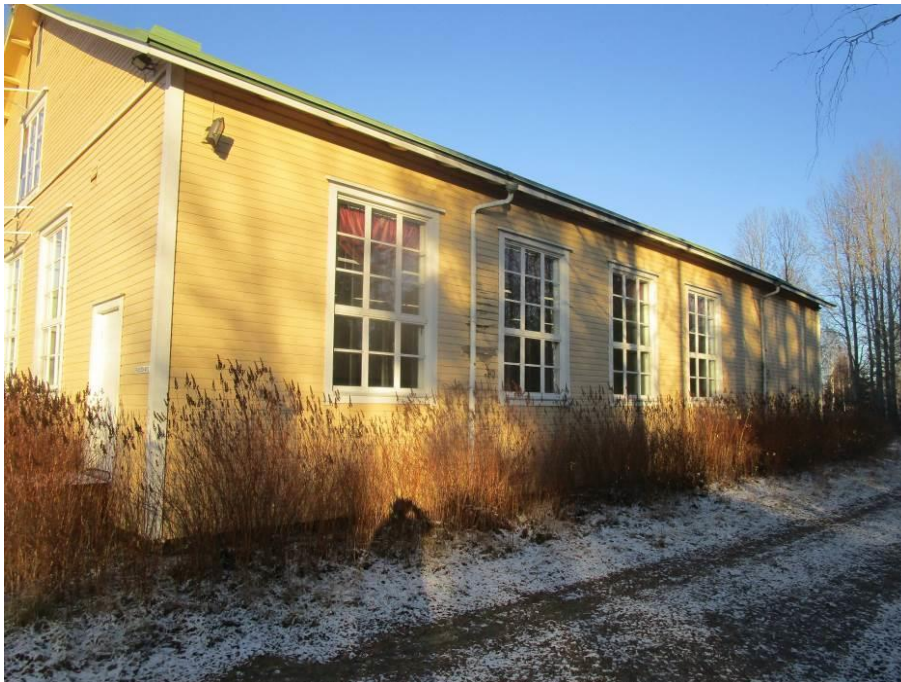
Julkisivuverhousta purettiin molempien syöksytorvien taustalta n. 1 metriä alareunasta ylöspäin. Hirsirunko syöksytorvien taustalta on selvän mikrobikasvun peitossa ja hirren pinta on täysin märkä.

Vettä on päässyt seinän sisälle, mutta vuodon syystä ei ole tarkemmin tietoa. Näkyviä merkkejä syöksytorvien vuodoista ei havaittu.

Kuva 21. Yleiskuva oikeanpuoleisesta päädyistä.

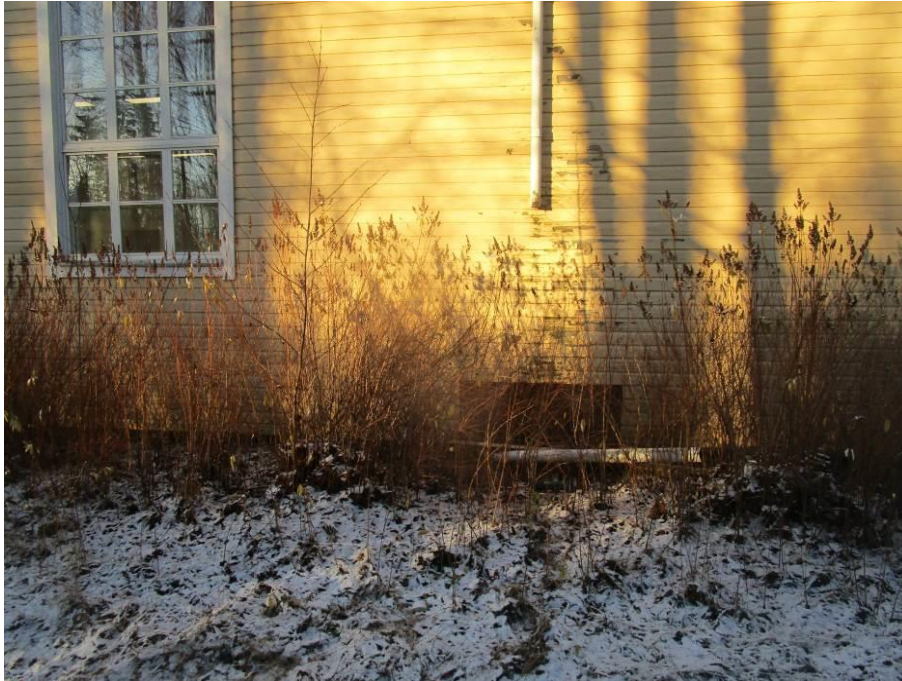
Kuva 24. Seinä avattiin myös toisen syöksytorven alta.

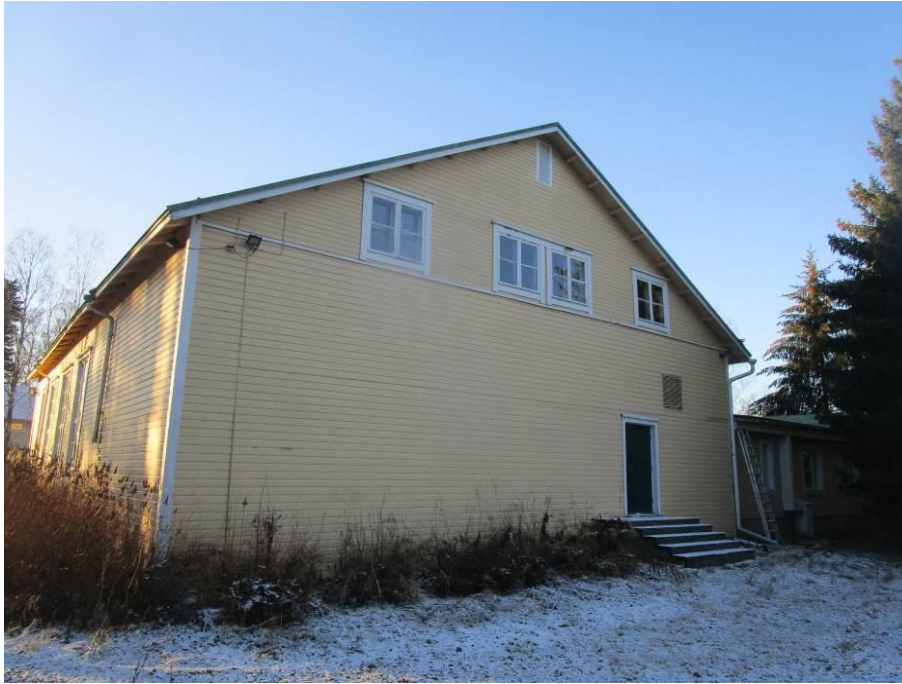
Kuva 27. Yleiskuva takapihalta.

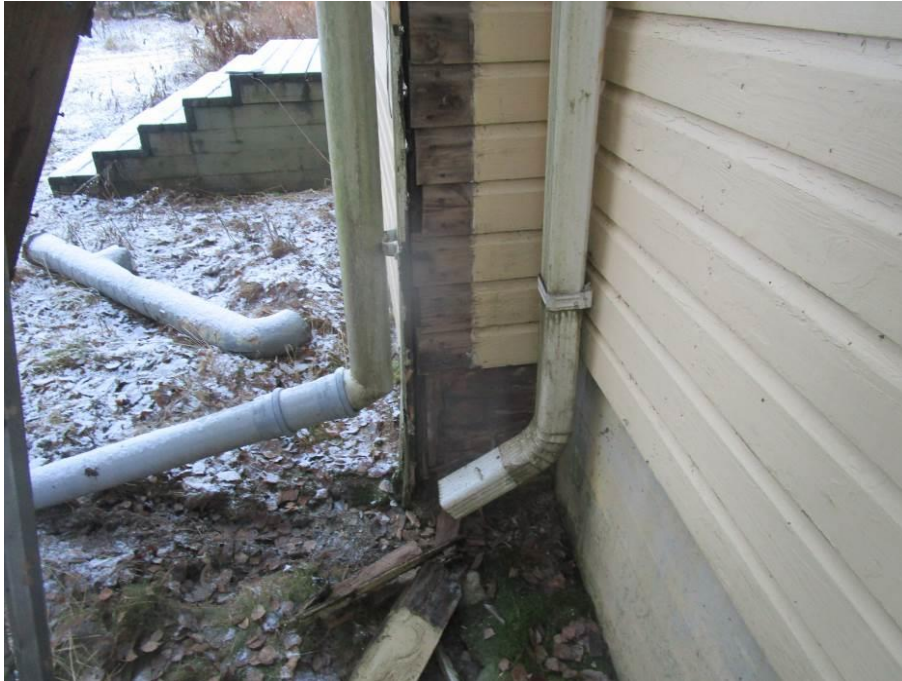
Kuva 29. Nurkkalautoitusta ja panelointia poistettiin.

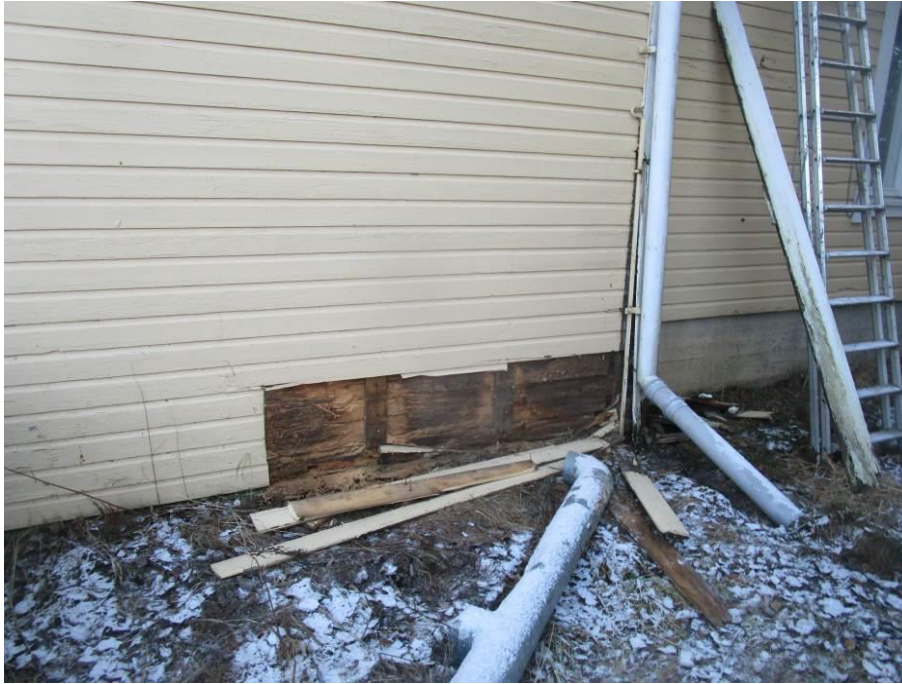
Pitkällä sivulla ulkoseinän alimpia julkisivupaneeleita poistettiin. Paneelin taustalla havaittiin kuuraa paneelin pinnassa. Hirret paneelin taustalta oli monin paikoin lahovaurioituneet ulkopinnastaan ja paikoin pinnasta myös reilusti sisälle päin.

Sokkelin yläpinta on avatulta osalta lähes maanpinnan tasolla, jolloin kosteusrasitusta on myös pintavesistä ja roiskevesistä. Sokkelin ja hirren välissä on pikisively kapillaarikatkona.

Kuva 31. Ulkoseinän avaus pitkältä sivulta.

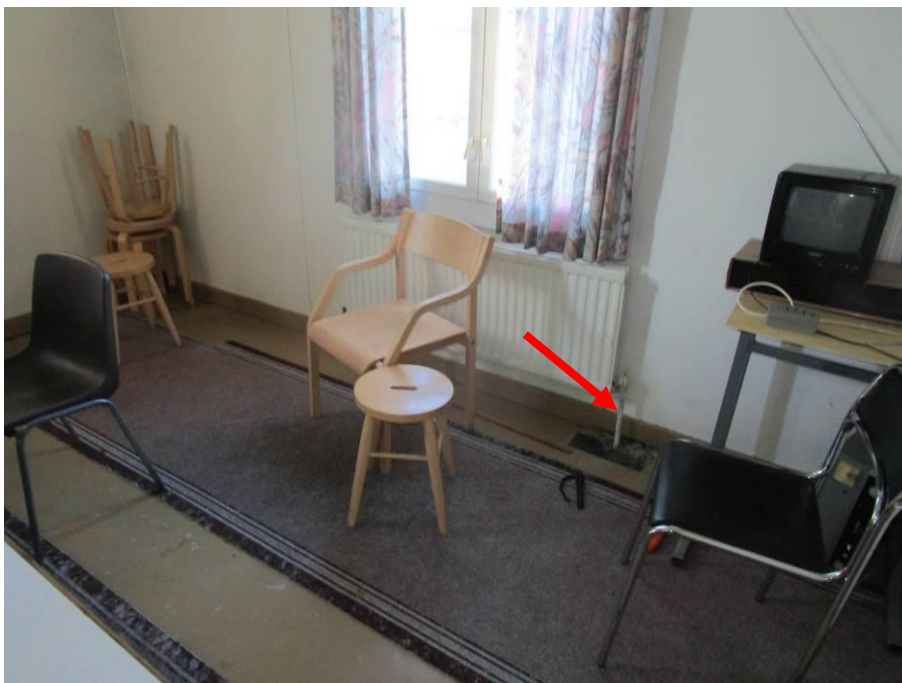
Vasemman puoleisesta päädyistä seinärakenne avattiin sisäkautta. Jalkalistan tausta on tummunut ja sisäverhouslevyn alareuna listan takaa on tummunut. Alapohjarakenne on betonirakenteinen. Ulkoseinän alin hirsi on tutkitulla osalla lattian pintaa alempana, jolloin valutopparina hirsien ja valun välissä on käytetty bitumikermiä. Kermin taustalta ulkoseinän alimmassa hirressä havaittiin myös sisäpuolista lahovauriota.

Kuva 34. Ulkoseinä avattiin myös sisäkautta.

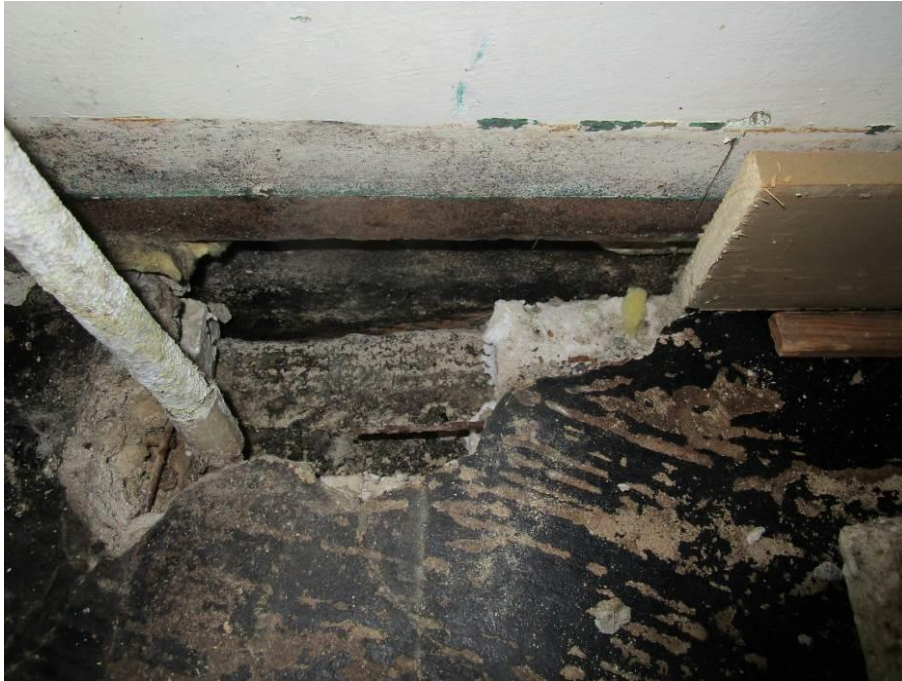
Kuva 35. Yleiskuva seinän alaosasta.

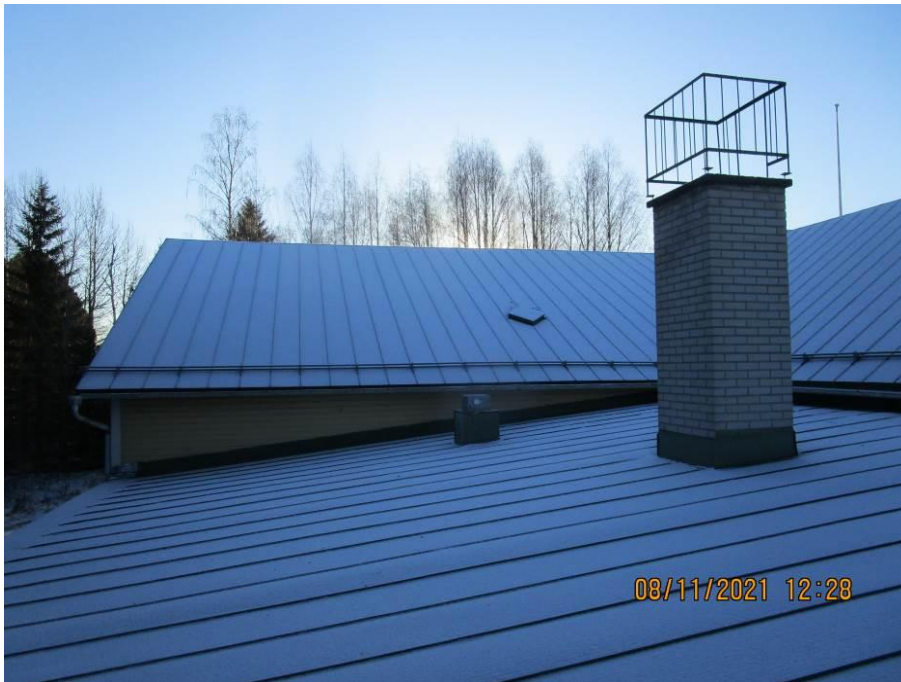
Laajennusosalla yläpohja on vuotanut useasta kohdasta, missä vesi on jäänyt yläpohjan höyrynsulkumuovin päälle. Yläpohjan eristeen laajennusosalla on puukuituinen puhallusvilla. Konesaumattun peltikaton alla ei ole aluskatetta. Vuodot ovat seurausta vesikatteen vuodosta, mutta kartoituksen yhteydessä katteen päällä oli lunta ja kuuraa, minkä vuoksi vesikatteen kuntoa ei voitu tarkastaa kunnolla.

Kuva 37. Yleiskuva laajennuksen vesikatosta.

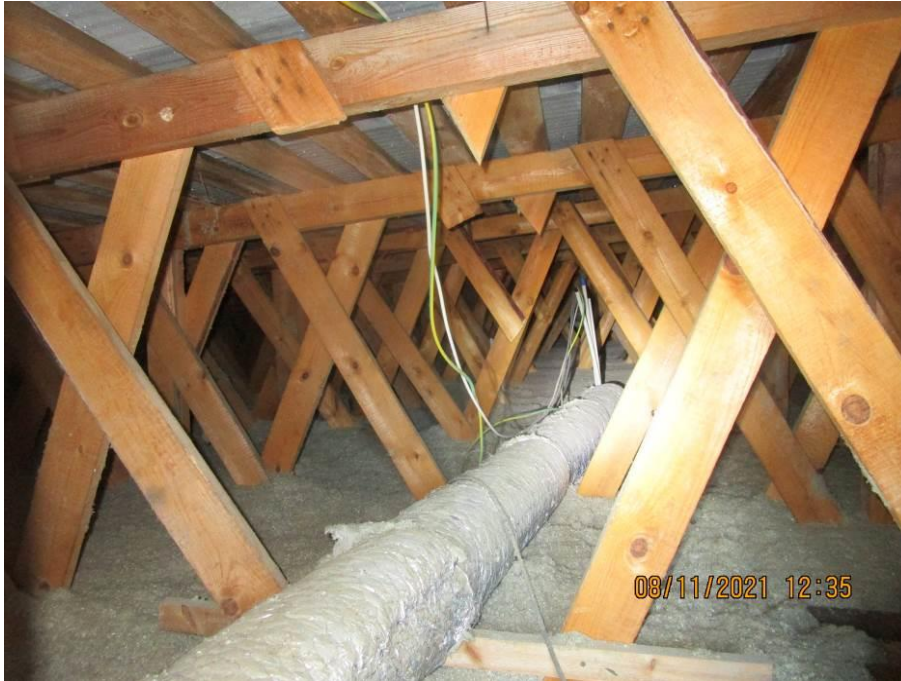
Kuva 38. Yleiskuva laajennuksen yläpohjasta.

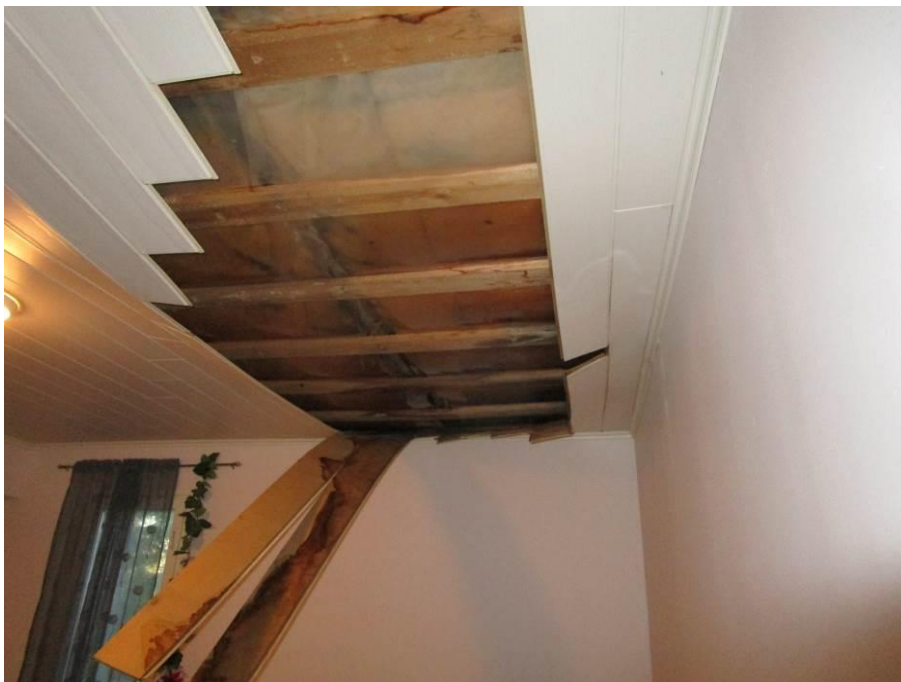
Kuva 39. Vettä yläpohjan höyrynsulkumuovin päällä.

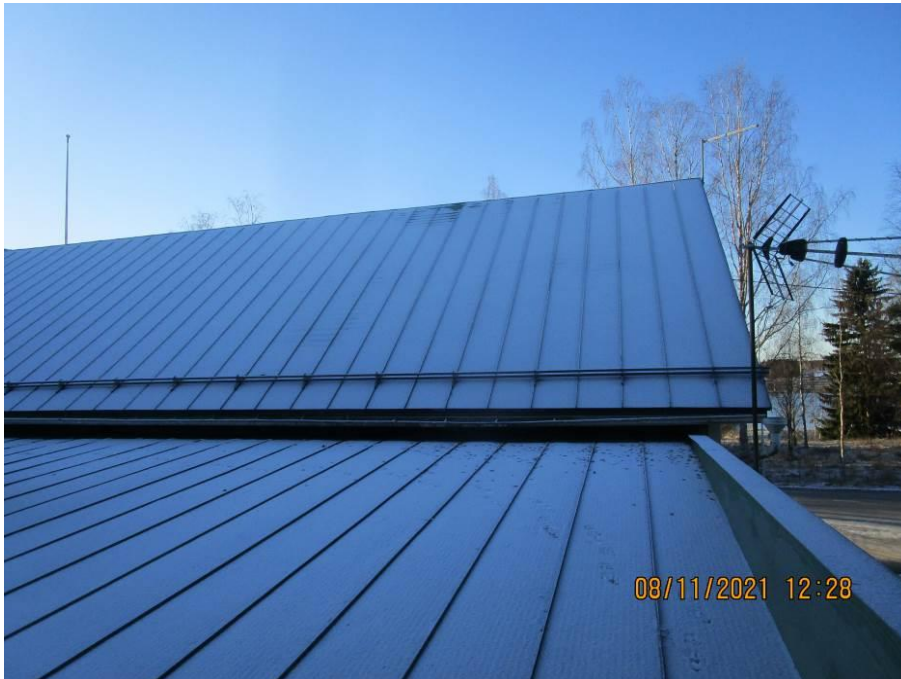
Alkuperäisellä osalla yläpohjarakenne on puurakenteinen ja eristyksenä on sahanpuru-eristys. Vesikatteen kuntoa ei voitu tarkastaa katon liukkauden vuoksi.

Kuva 40. Alkuperäisen osan vesikatto.

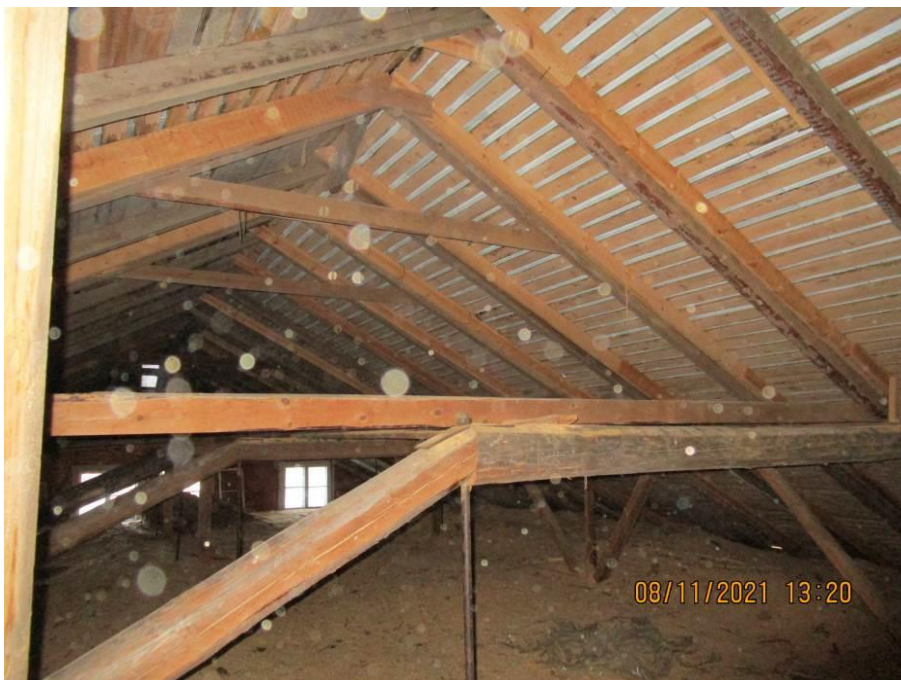
Yläpohjan kautta tarkastettuna vesikatteen kiinnikkeiden kohdilla havaittiin kosteuden aiheuttamia jälkiä, mikä viittaa tiivistyneen kosteuden aiheuttamaksi vaurioksi.

Jiirin pohjissa havaittiin tummumia ja kosteuden aiheuttamia jälkiä, mutta vaurion ajankohdasta ei ole tietoa. Viitteitä tuoreista vuodoista ei havaittu.

Kuva 41. Yleiskuva yläpohjasta.

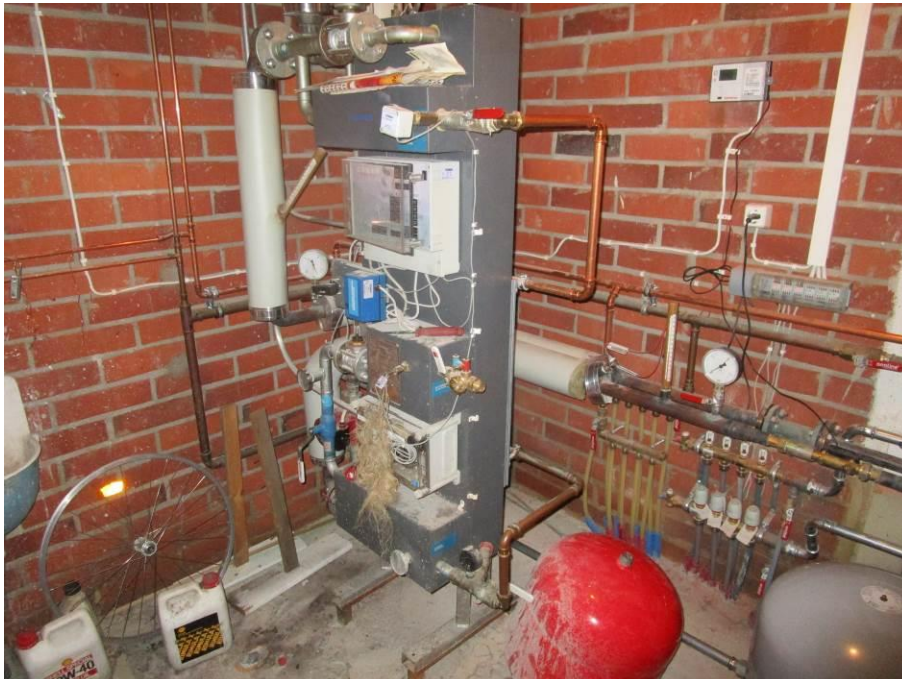
Kohde on liitetty kaukolämpöön ja lämmönsiirtimet laitteistoineen on sijoitettu omaan tilaansa laajennusosalle. Lämmityksen ja käyttöveden lämmönsiirtimet ovat mallia Teknoheat (vuodelta 1991). Patteripiirin kiertovesipumppu on mallia Grundfos (todennäköisimmin 1990-luvulta). Lisäksi patteripiirille ja laajennusosan lattialämmityspiirille on em. pumpun jälkeen omat pumput mallia Wilo (todennäköisimmin 2000-luvulta) ja virtaussäätimet mallia OUMAN. Säätoventtiilit ovat mallia OUMAN (1990-luvulta). Yksikkösäätimenä on OUMAN EH-20 (1990-luvulta).

Lämmönsiirtimet, pumput ja säätimet ovat käyttöikänsä päässä ja uusimistarpeessa.

Kuva 44. Lämmönsiirtimet
