1. kaupunginosan, Ronkaalan
asemakaavan muutos
korttelin 215 tontit 1-3 (Kaunisto)

Kaavaselostus

Haapajärven kaupunki
Sweco Finland Oy

Rakennustekninen kuntotutkimus ja kustannusarvio

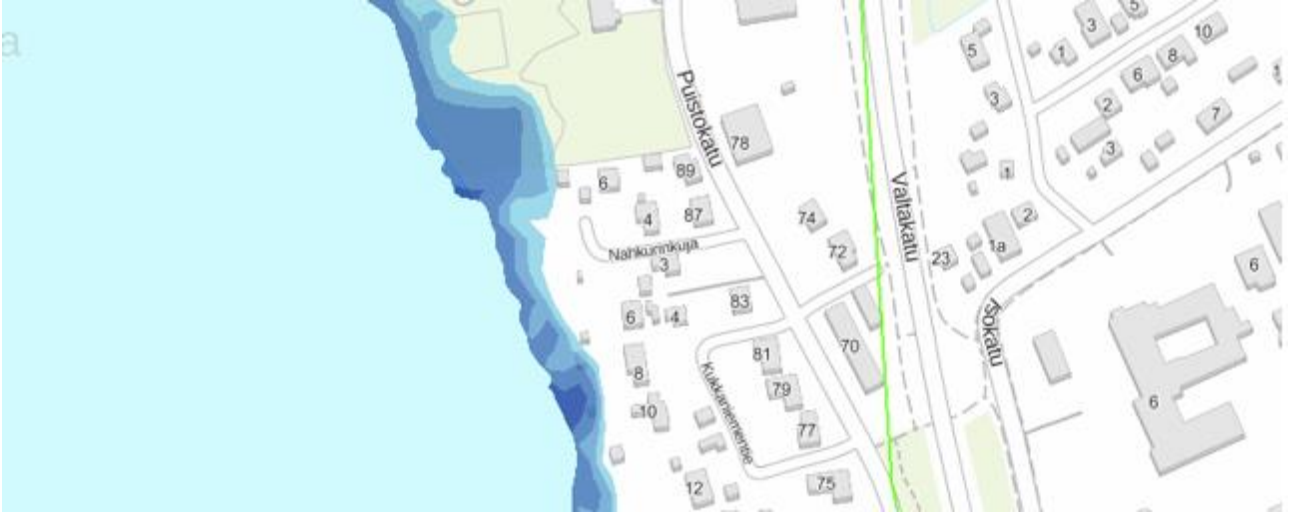
Kerran sadassa vuodessa toistuva vesistötulva (1/100a) ulottuu noin sadan metrin päähän suunnittelualueesta (Kartta Tulvakeskuksen tulvakarttapalvelu).

Suunnittelualue on noin 4 metriä Haapajärven vedenpintaa ylempänä. Haapajärven vedenpintaa säännöstellään Oksavan voimalaitoksen padolla. Tulvakeskuksen tulvakartta-aineiston mukaan edes kerran tuhannessa vuodessa toistuva vesistötulva ei ulotu suunnittelualueen välittömään läheisyyteen. Kerran sadassa vuodessa toistuvan tulvan alue ulottuu noin sadan metrin etäisyydelle suunnittelualueesta.

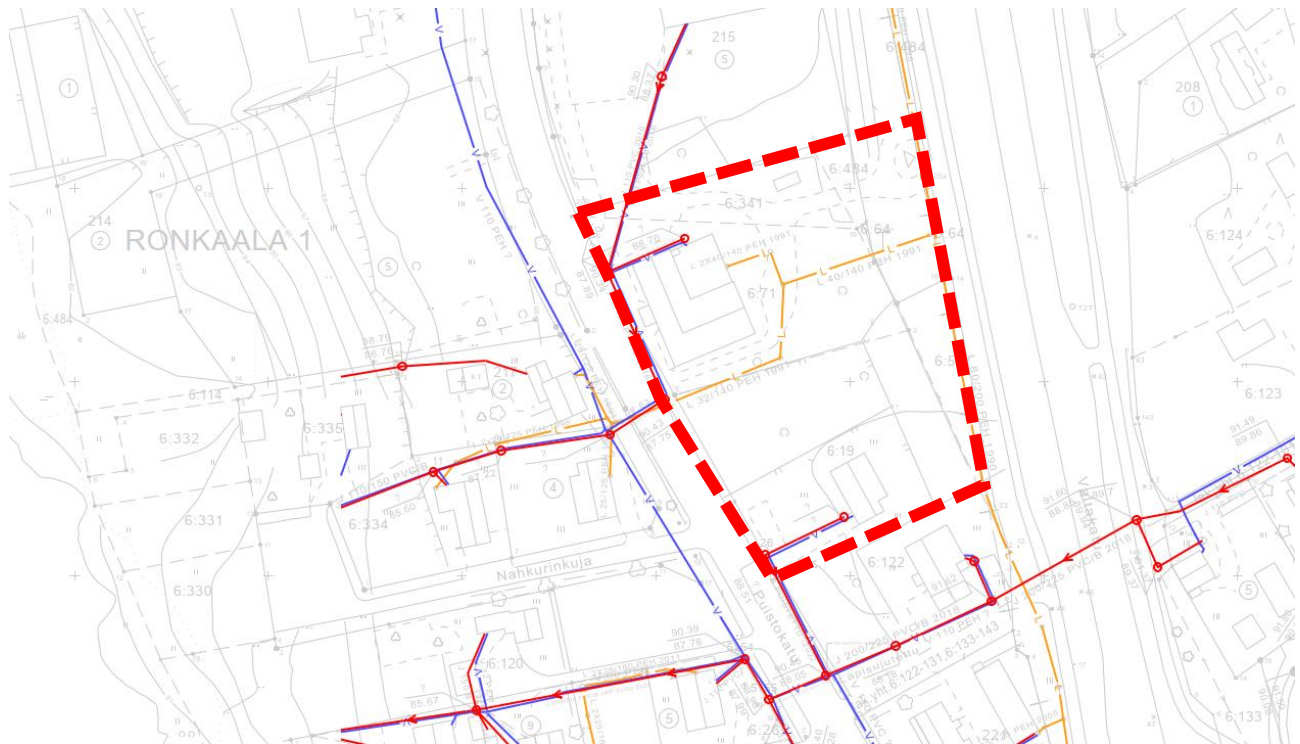
Alueella sijaitseva kaukolämpöverkosto (kartalla oranssi viiva), vesijohtoverkosto (sininen viiva) ja viemäriverkosto (punainen viiva). Suunnittelualueen raja on esitetty punaisella katkoviivalla.

Suunnittelualue on kunnallistekniikan piirissä.

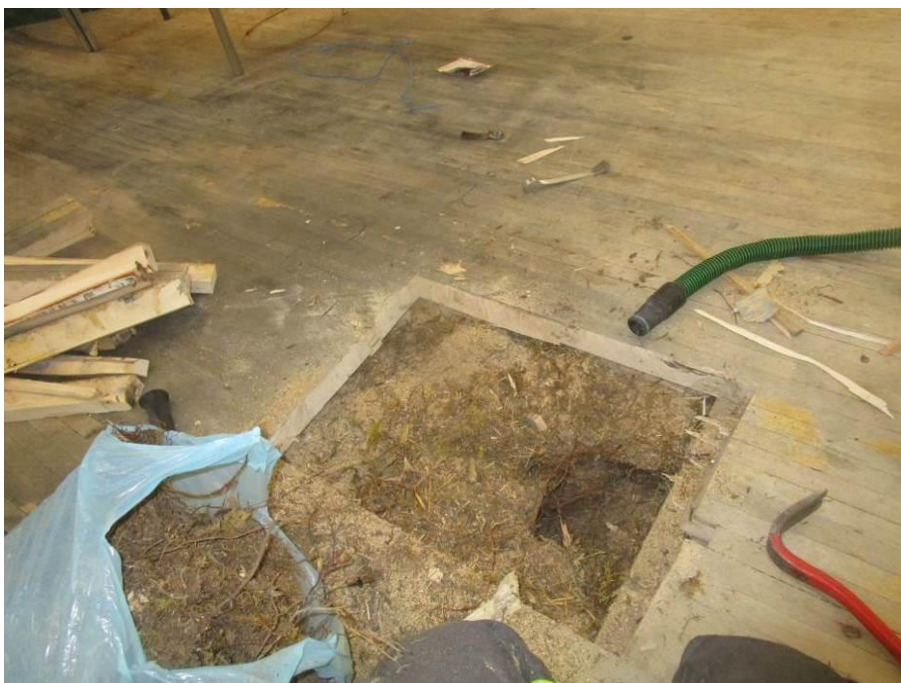
Kuva 2. Salin lattian rakenneavaus.

Rakennuksen alapohjarakenne alkuperäisellä osalla on puurakenteinen (AP1), joka on notkahtanut salin puolelta. Lattia avattiin salista (RA 1), jotta rakenteen tekninen toteutus ja notkahtamisen syy saataisiin selvitettyä. Alapohjassa on 40 cm koolaus ja eristyksenä on sammalta ja turvetta. Eristys on asennettu täytepohjalaudoituksen päälle. Eristykset poistettiin kauttaaltaan tutkitulta osalta. Lattianiskoissa ei ollut lahovaurion asteella olevaa vauriota, mutta rakenteessa oli mikrobiperäinen haju.

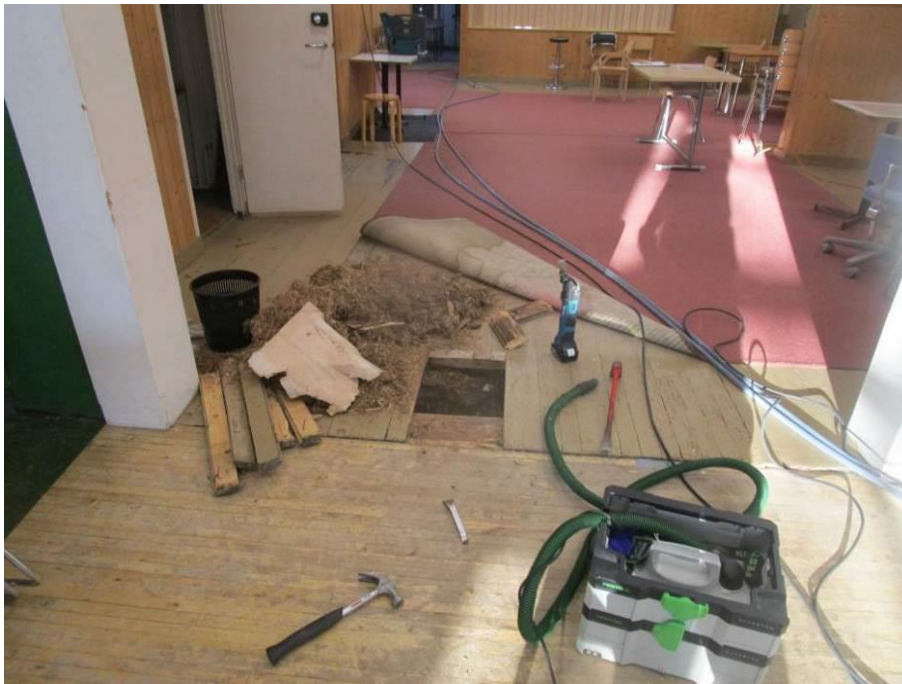
Kuva 7. Rakenneavaus aulasta.

Täytepohjan aluslaudat poistettiin avatulta osalta. Alapohjan palkistossa on voimakas rihmasto puun pinnalla ja puut ovat lahovaurioituneet laajasti. Täytepohjan aluslaudoitukset ovat paikoin lahonneet poikki.

Maapohja on savinen, joka on märkää. Alapohjan kantavat palkit ovat salin lattian tavoin lahonneet, mutta lattia ei ole aulan osalta painunut.

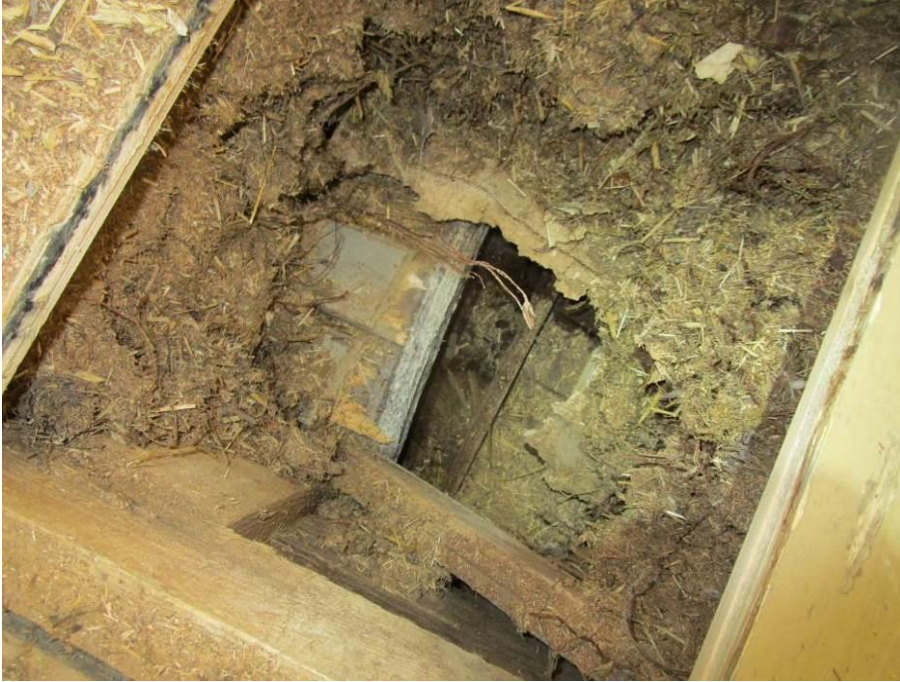
Kuva 8. Yleiskuva alapohjarakenteesta.

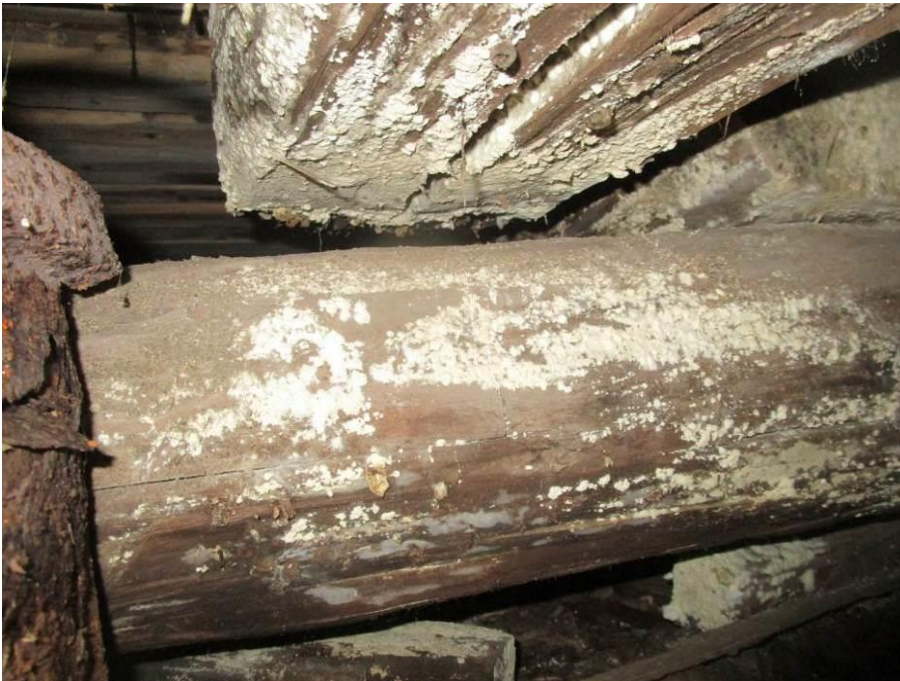
Kuva 9. Palkeissa voimakas mikrobikasvu.

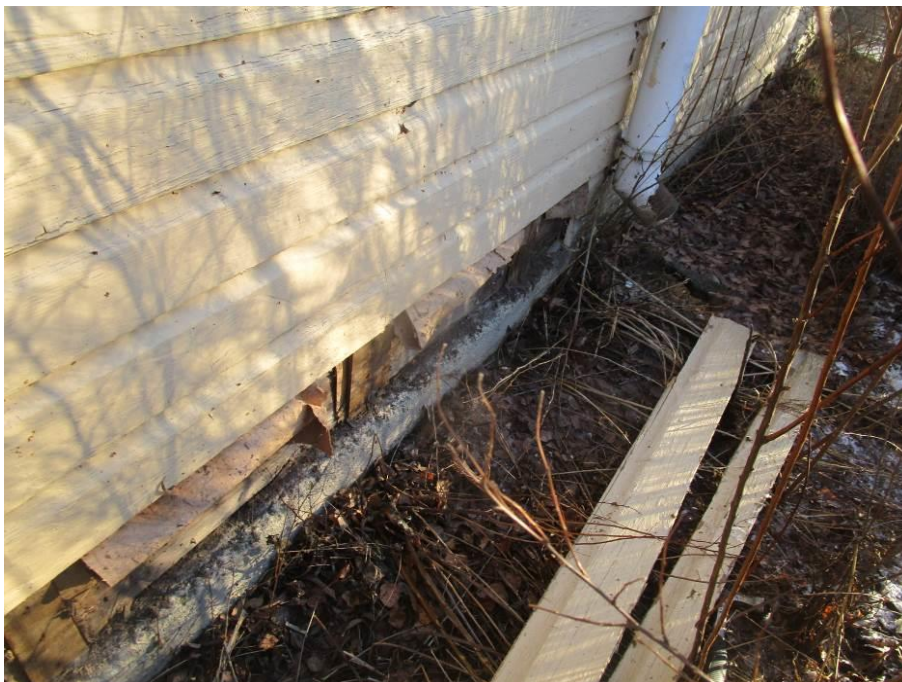
Kuva 16. Paneeli tausta tarkastettiin paneelit poistamalla.

Etupihan puolelta julkisivua avattiin molemmista päädyistä. Vasemman puoleisessa päädyssä paneelin pinnassa on roiskevesien aiheuttamaa vauriota. Paneloinnin taustalla on ohut rima, jolla paneelin tausta on tuulettuva. Koolausten ja hirren välissä on tuulensuojapahvi. Räystäkourun kohdalla alimmassa hirressä on lahovaurioita.

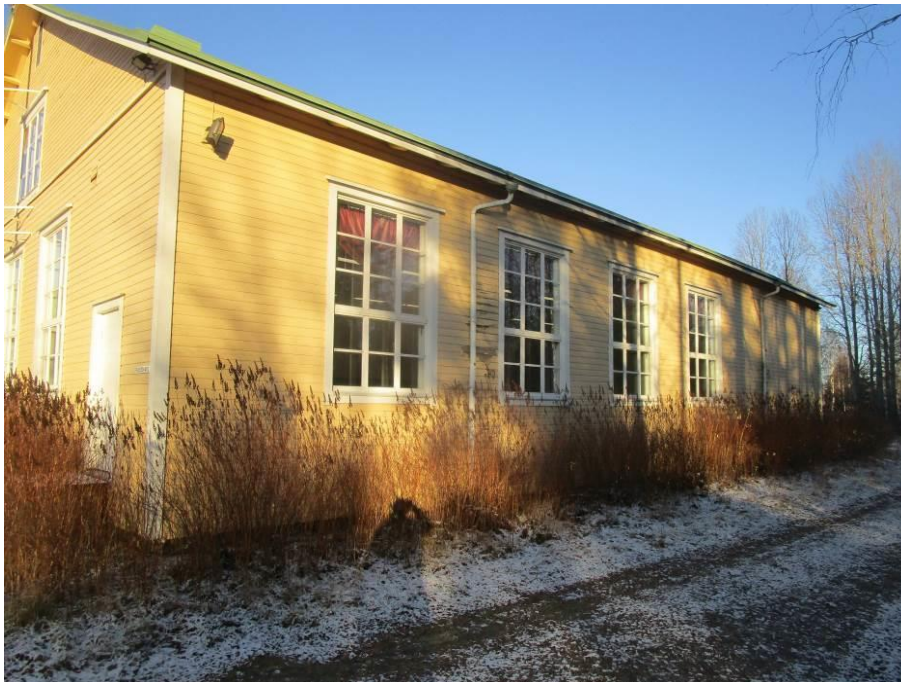
Kuva 21. Yleiskuva oikeanpuoleisesta päädyistä.

Etupihalta katsottuna oikean puoleisen päädyn julkisivuverhouksessa on laajempia vaurioita myös ylempänä seinää syöksytorven taustalla. Syöksytorvessa ei havaittu vuotoja, mutta aiemmista vuodoista ei ole tietoa. Räystäskourut ovat tehty jalkaränneillä, eli kourut ovat integroitu vesikattoon. Jalkarännien tiiveyttä ei voitu tarkastaa katon liukkauden vuoksi.

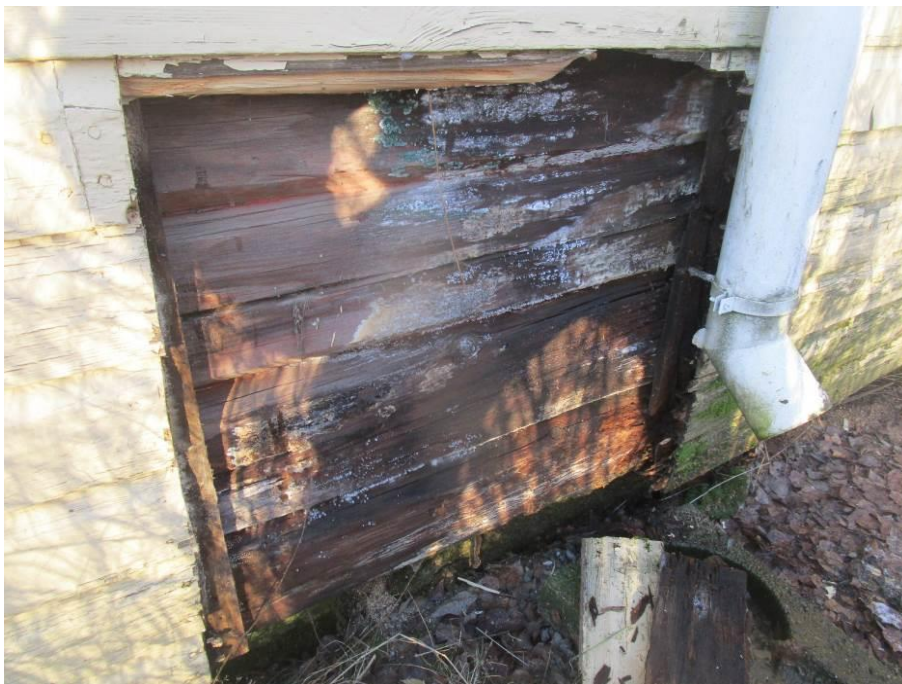
Kuva 23. Hirren pinnassa rihmasto.

Julkisivuverhousta purettiin molempien syöksytorvien taustalta n. 1 metriä alareunasta ylöspäin. Hirsirunko syöksytorvien taustalta on selvän mikrobikasvun peitossa ja hirren pinta on täysin märkä.

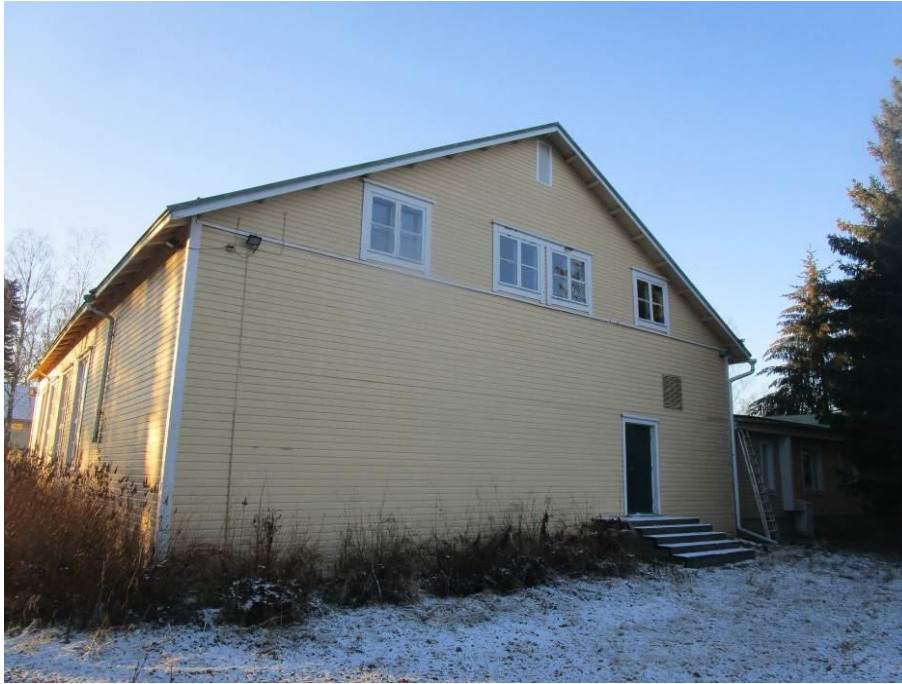
Kuva 27. Yleiskuva takapihalta.

Takapihan puolella vanhan ja uuden ulkoseinän liittymäkohdalla havaittiin nurkkalaudoituksen vaurioituneen. Julkisivua ja nurkkalaudoitusta purettiin. Ulkoseinien liittymäkohta on tiivistetty polyuretaanivaahdolla. Julkisivuverhous jatkuu hieman uuden seinän sisälle. Nurkkauksessa hirret ovat pahoin lahovaurioituneet. Lahovaurion myötä alimmat hirsikerrat ovat irti ja liikkuvat huomattavasti.

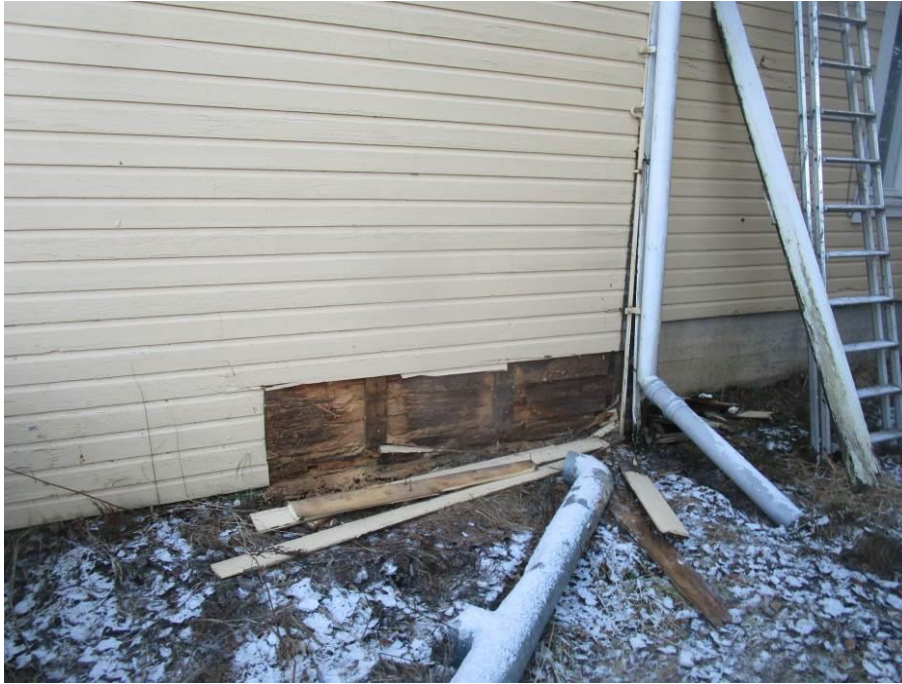
Kuva 31. Ulkoseinän avaus pitkältä sivulta.

Pitkällä sivulla ulkoseinän alimpia julkisivupaneeleita poistettiin. Paneelin taustalla havaittiin kuuraa paneelin pinnassa. Hirret paneelin taustalta oli monin paikoin lahovaurioituneet ulkopinnastaan ja paikoin pinnasta myös reilusti sisälle päin.

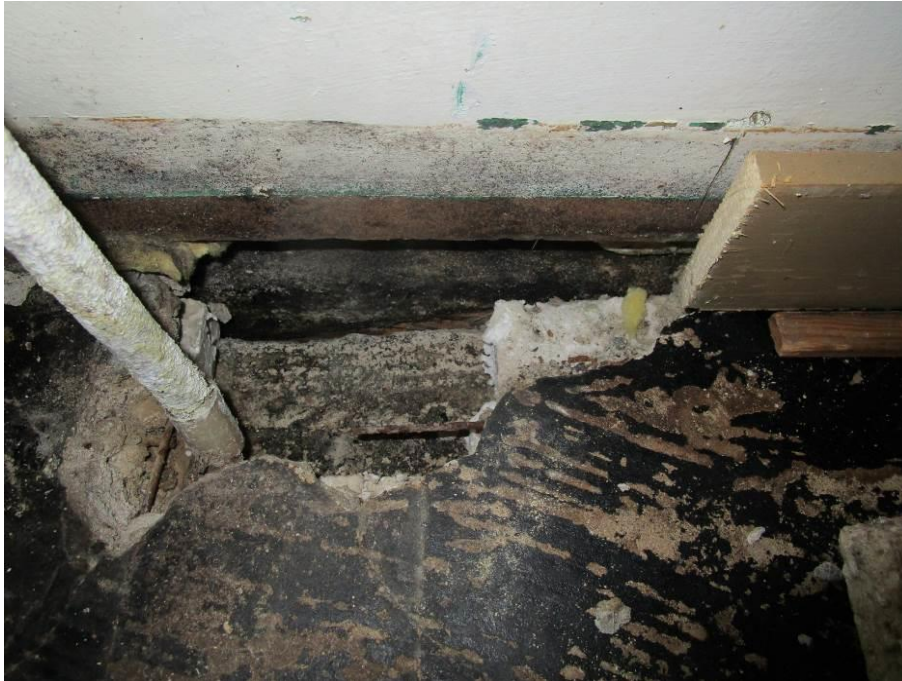
Kuva 35. Yleiskuva seinän alaosa.

Vasemman puoleisesta päädyistä seinärakenne avattiin sisäkautta. Jalkalistan tausta on tummunut ja sisäverhouslevyn alareuna listan takaa on tummunut. Alapohjarakenne on betonirakenteinen. Ulkoseinän alin hirsi on tutkitulla osalla lattian pintaa alempana, jolloin valutopparina hirsien ja valun välissä on käytetty bitumikermiä. Kermin taustalta ulkoseinän alimmassa hirressä havaittiin myös sisäpuolista lahovauriota.

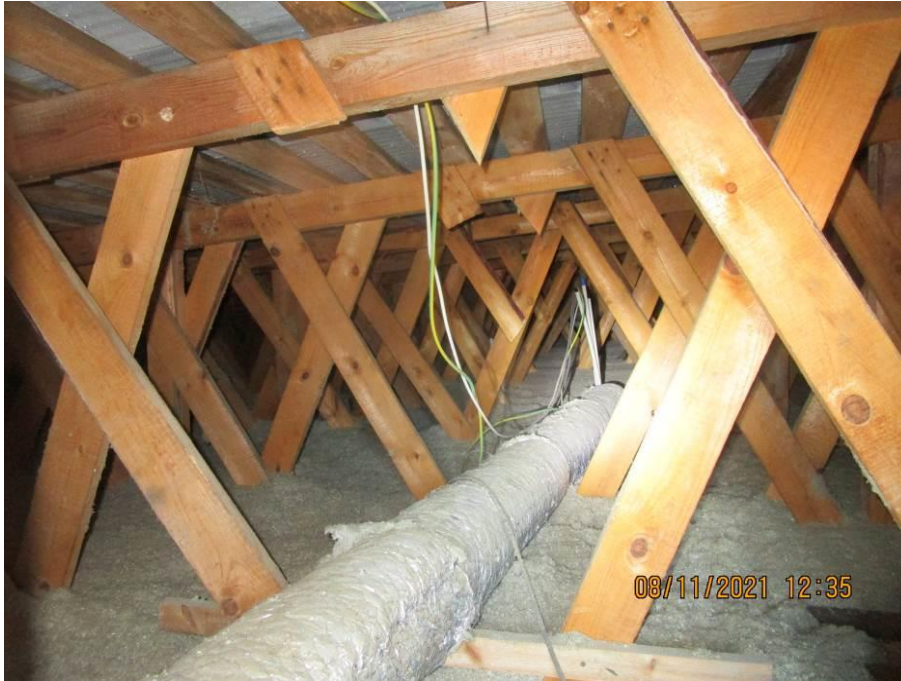
Kuva 38. Yleiskuva laajennuksen yläpohjasta.

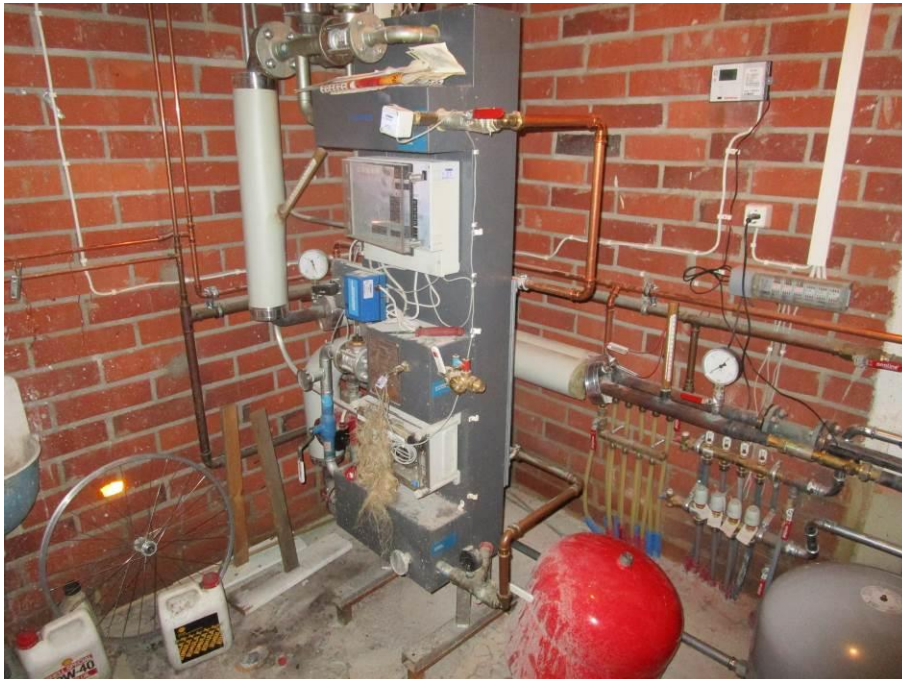
Kohde on liitetty kaukolämpöön ja lämmönsiirtimet laitteistoiheen on sijoitettu omaan tilaansa laajennusosalle. Lämmityksen ja käyttöveden lämmönsiirtimet ovat mallia Teknoheat (vuodelta 1991). Patteripiirin kiertovesipumppu on mallia Grundfos (todennäköisimmin 1990-luvulta). Lisäksi patteripiirille ja laajennusosan lattialämmityspiirille on em. pumpun jälkeen omat pumput mallia Wilo (todennäköisimmin 2000-luvulta) ja virtaussäätimet mallia OUMAN. Säätoventtiilit ovat mallia OUMAN (1990-luvulta). Yksikkösäätimenä on OUMAN EH-20 (1990-luvulta).

Kuva 44. Lämmönsiirtimet

Lämmönsiirtimet, pumput ja säätimet ovat käyttöikänsä päässä ja uusimistarpeessa.

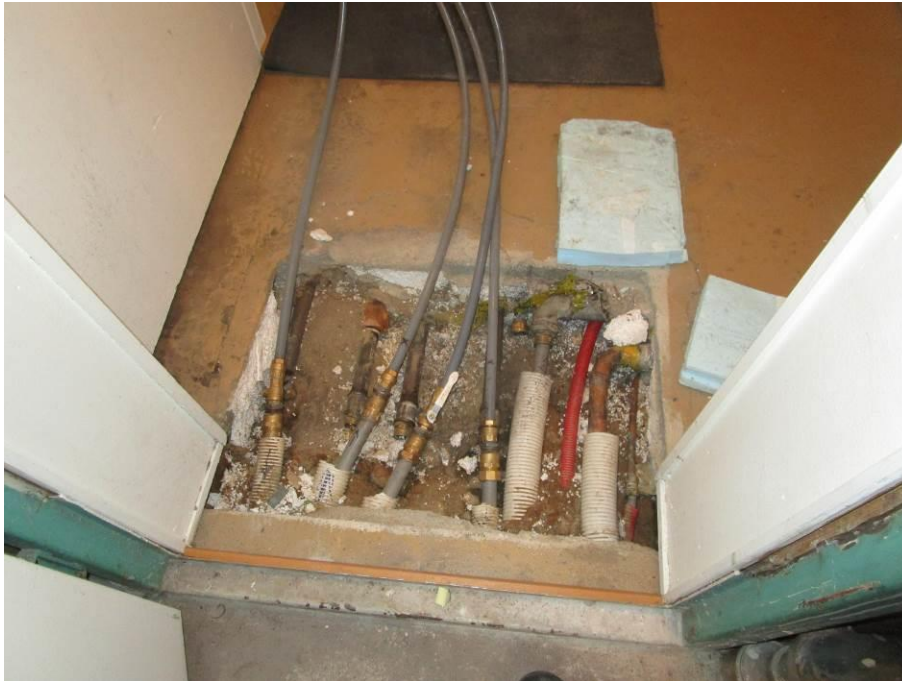
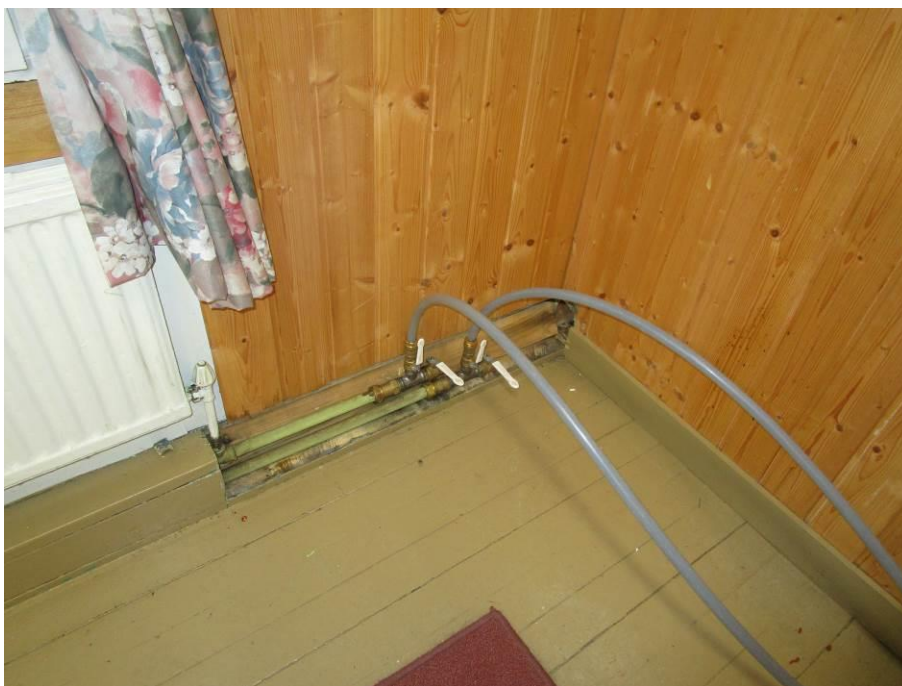
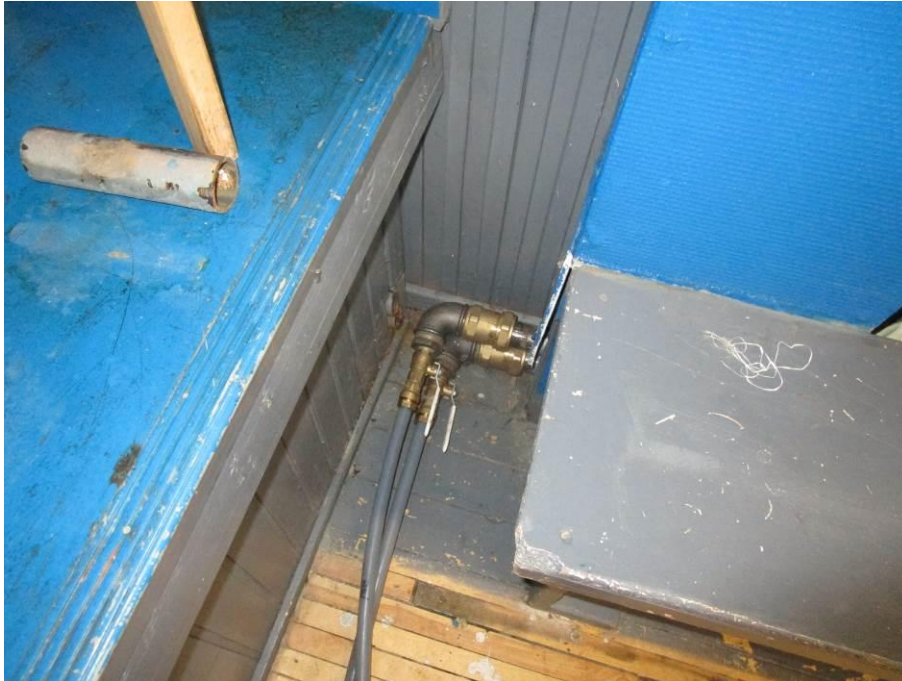
Alkuperäisellä osalla kaikki lämmityspotket ovat olleet alun perin teräsputkea. Pohjakerroksessa ne on asennettu alapohjarakenteeseen ja lattianrajassa kulkeviin koteloiteihin. 2. kerrokseen ja tuloilmakoneelle menevät putket on asennettu koteloiteihin ja välipohjarakenteisiin. Pohjakerroksessa lämmityspotkistossa tapahtuneen vuodon vuoksi lattiarakenteissa kulkevat putkistot on poistettu käytöstä ja tilalle on asennettu muovinen putkisto. Putkisto kulkee ny-

kyisellään lattialla vapaasti ilman kiinnityksiä tai kannakointeja. Putkisto on liitetty kahteen lämmityspiiriin kuitenkin siten, että keittiön ja bingosalin lämmityspiirit eivät ole käytössä. Muilta osin lämmitysputkistot ja seinäpatterit ovat alkuperäisiä.

Kuva 50. Alkuperäiseen osaan meneviä lämmitysputkistoja

Vanhat lämmitysputkistot ja patterit venttiileineen ja termostaatteineen on suositeltavaa saaneerata ja myös uusi putkisto tulee viedä asianmukaisesti ulkoseinillä pattereille.

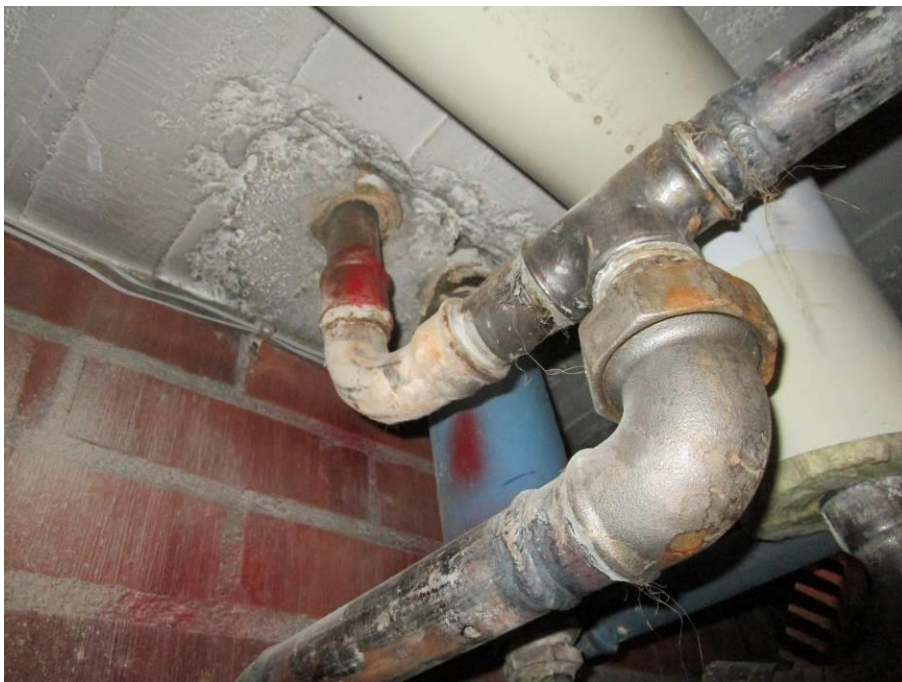
Kuva 53. 2. kerrokseen meneviä lämmitysputkistoja

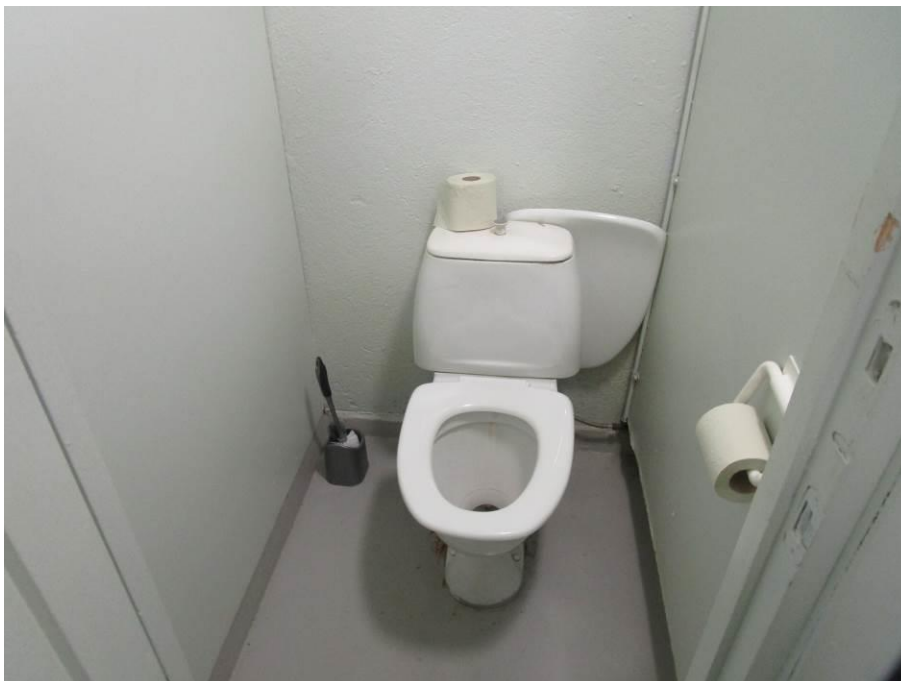
Laajennusosalla (asunto) käyttövesikalusteet ovat 2000-luvulta, eikä niissä havaittu puutteita. Alkuperäisellä osalla keittiössä ja wc-tiloissa vesikalusteet ovat vanhoja ja ne ovat uusimistarpeessa.

Kuva 57. Vanha wc-istuin

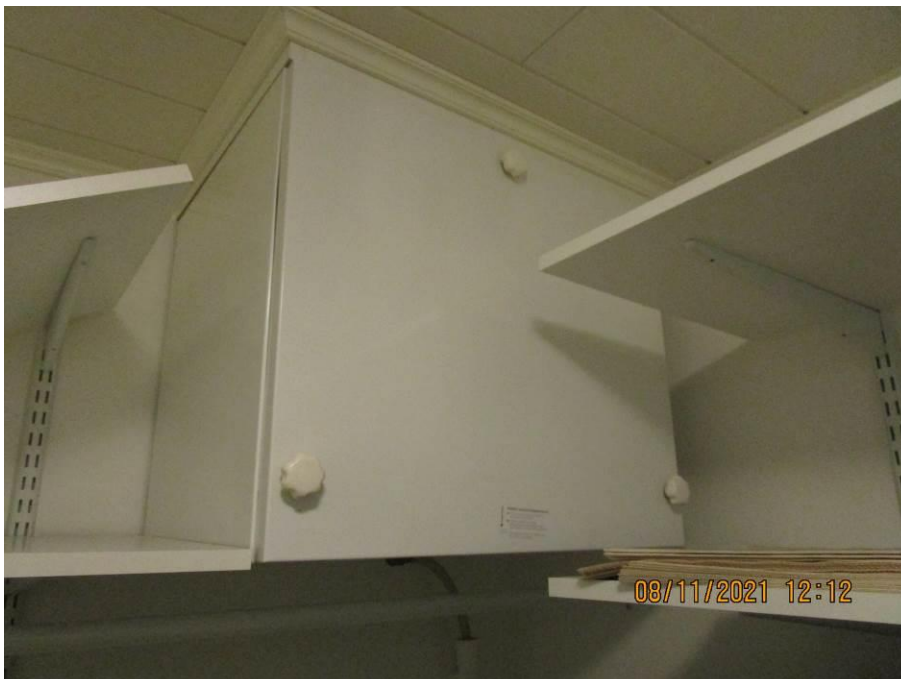
Laajennusosalla (asunto) on lämmöntalteenotolla varustettu tulo/poistoilmanvaihtokone (IL-TO), joka on sijoitettu vaatehuoneeseen. Koneen ohjauskytkin on sijoitettu eteiseen. Ilmanvaihtokoneessa ei havaittu huomautettavaa. Kanavistot ovat kierresaumattua putkea ja ne on sijoitettu pääosin koteloointeihin. Poistoilmaventtiilit ovat KSO-tyyppin venttiileitä ja tuloilmaventtiilit seinämällin pyöreitä venttiileitä.

Kuva 59. Laajennusosan (asunto) ilmanvaihtokone

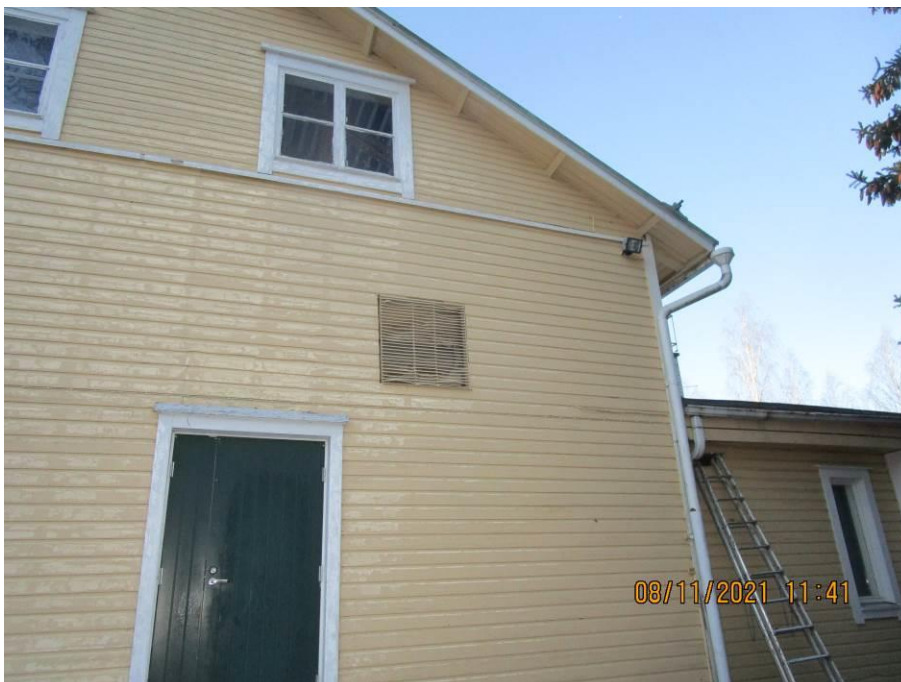
Kuva 61. Tuloilmakoneen raitisilmasäleikkö

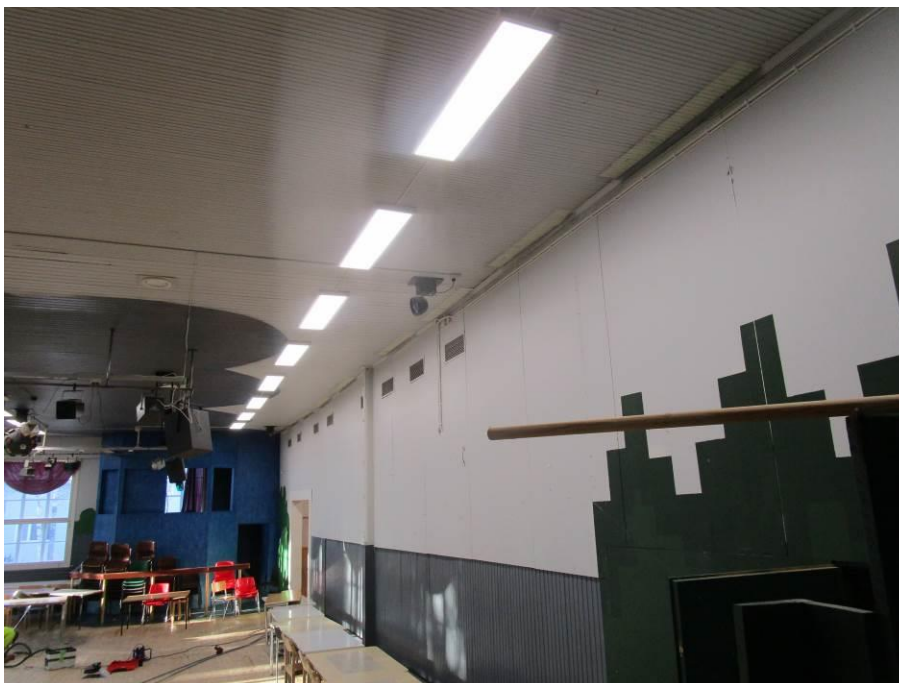
Tuloilmakanavistot (kanttikanavaa) on asennettu yläpohjatilán eristekerrokseen ja sisällä kotelointeihin. Seinämállin tuloilmasáleiköt on sijoitettu saliin ja ravintolatilaan. Poistoilmakanavistot (pyöreää kierresaumaputkea) kulkevat yläpohjarakenteissa ja koteloinneissa. Pyöreitä poistoilmaventtileitä on sijoitettu salin ja ravintolan kattoihin, vaatenaulakkotilaan, wc-tiloihin, siivouskomeroon, toimistoon, bingotilaan ja keittiöön.

Kuva 65. Salin seinällä olevia tuloilmasáleiköitä

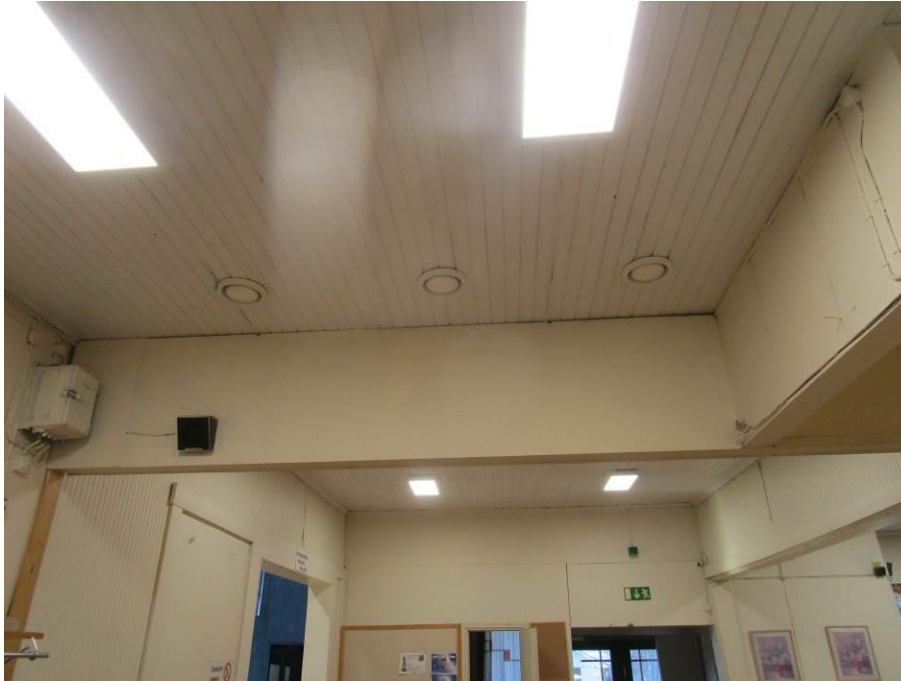
Kuva 66. Eteistilan katossa olevia poistoilmaventtiileitä

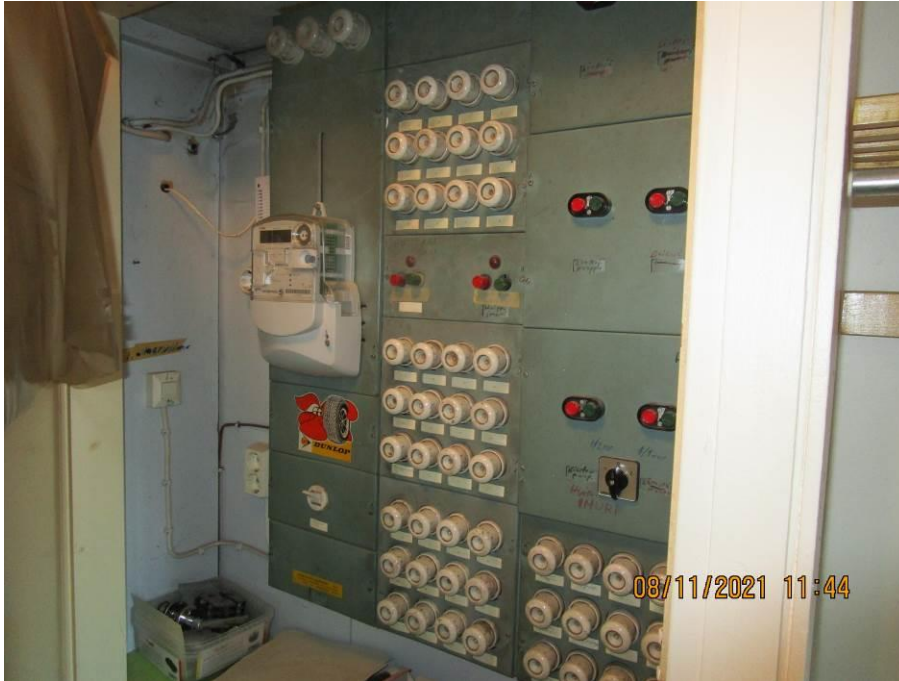
Rakennuksen sähköpääkeskus sijaitsee lämmönjakuhuoneen vieressä olevassa eteistilassa omassa komerossaan. Keskus on tulppasulakkeellinen ja sen yhteydessä on mittarikeskus (etäluettava mittari). Keskus on jo ikääntynyt. Laajennusosalla (asunto) oleva huoneistokeskus on uusittu tehdyn saneerauksen yhteydessä ja se on automaattisulakkeellinen. Alkuperäisellä osalla olevat keskuksat ovat tulppasulakkeellisia ja ne ovat jo ikääntyneitä. DJ-kopissa oleva keskus on uudempi.

Kuva 67. Sähköpääkeskus

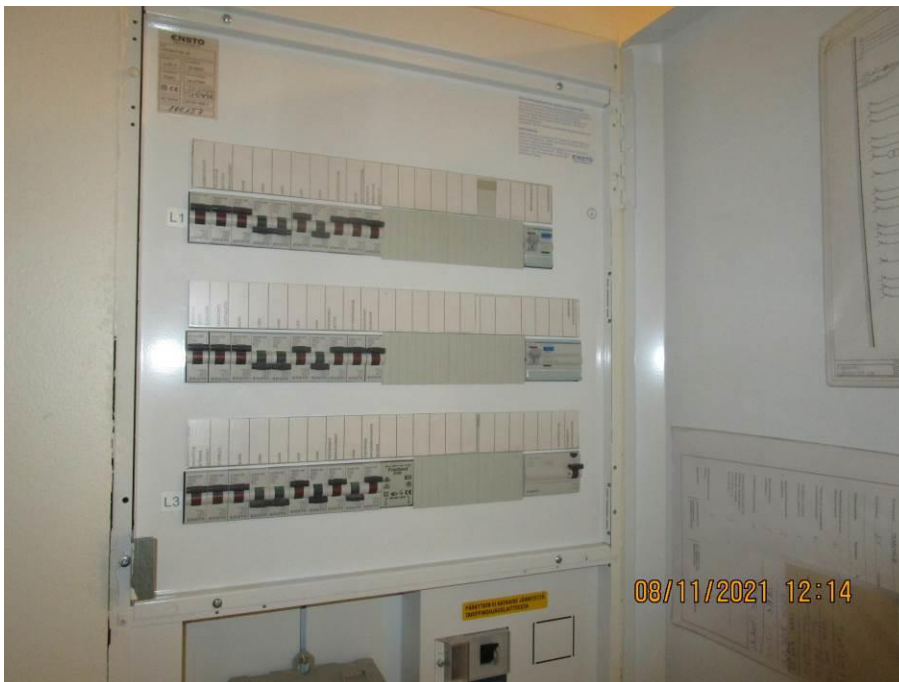
Kuva 68. Asunnon huoneistokeskus

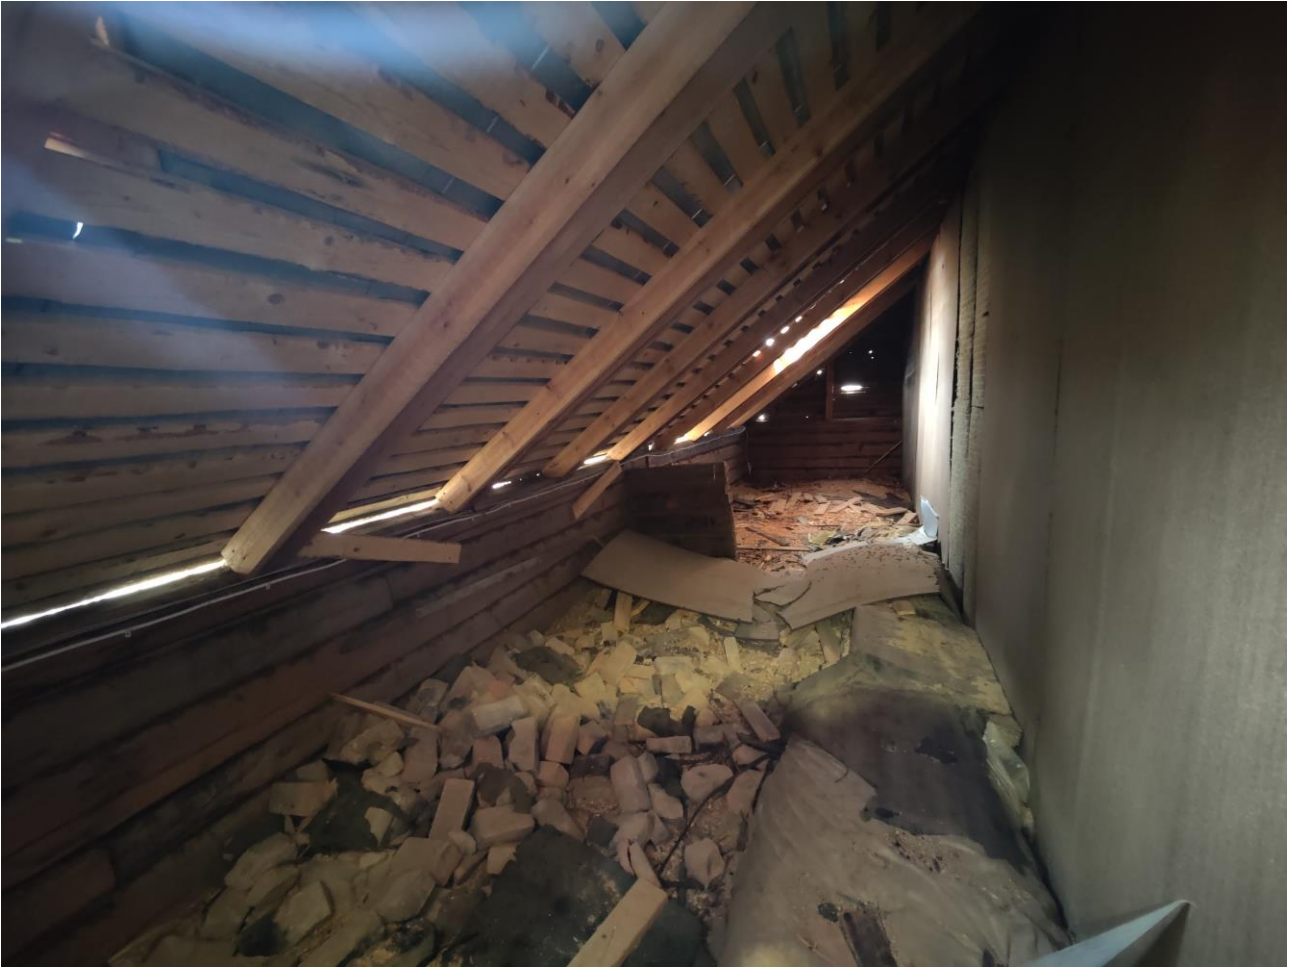
Kuva 4. Yleisnäkymää ullakolla. Ullakolta on suora yhteys ulos katon rakojen kautta. Alareunassa näkyy rakennustarvikkeita.

Ullakkotilassa oli paljon vanhaa tavaraa, ja eristys oli toteutettu pääosin purulla (Kuva 3, Kuva 4). Putkia oli eristetty villalla (Kuva 5). Ullakkotilassa oli koloja ja rakoja ulos, ja rakennus on ollut kylmänä jo pidempään. Ullakkotilan lämpötila putoaa siis pakkasen puolelle talvisin, mikä tarkoittaa, ettei kohde sovellu lepakoiden talvehtimispaikaksi. Rakennus oli melko huonokuntoinen, ja siinä oli selvästi havaittavissa sisäilmaongelmia.
